## Relatório Geológico-Geotécnico

Hotel Douro Valley by Boa

Quinta da Barroca - Queimada - Armamar

Processo n.º 250294

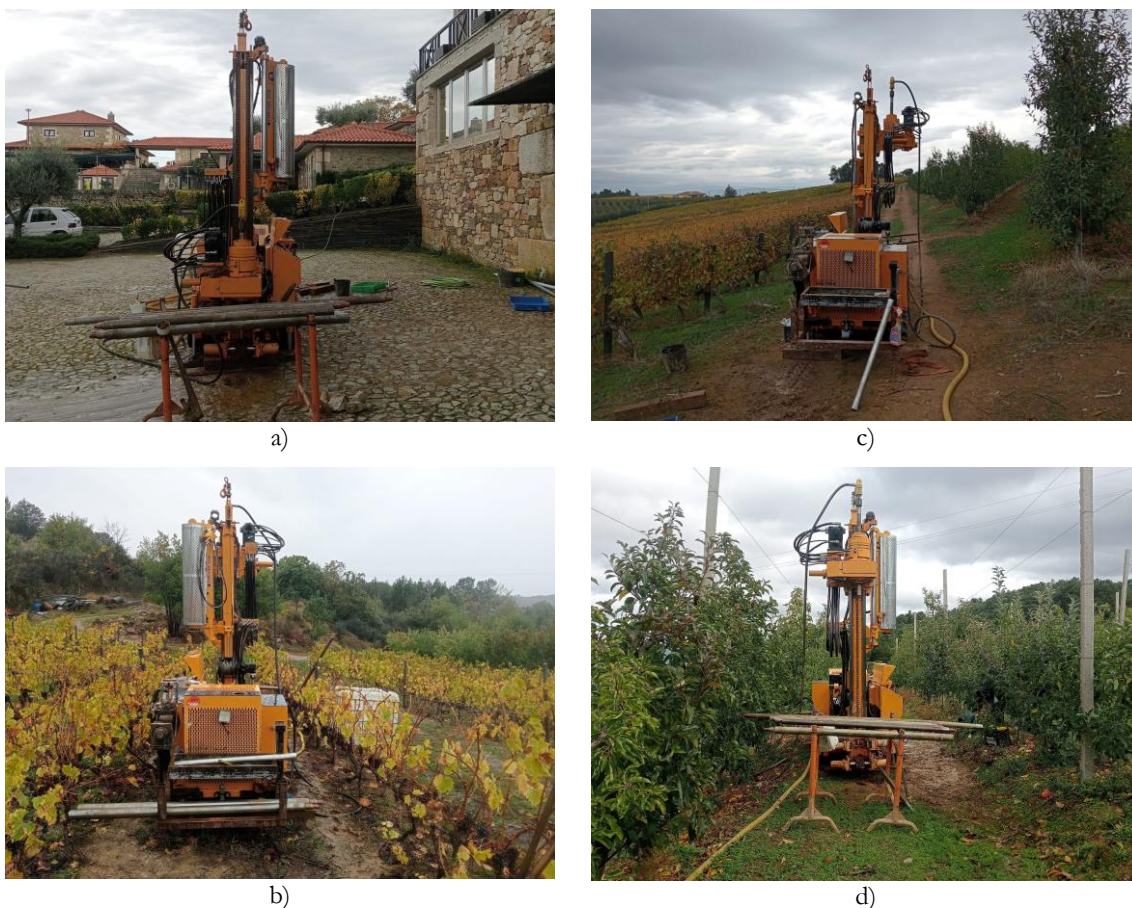
Figura 6 – Execução dos furos de sondagem: a) S1; b) S3; c) S10 e d) S14.

Os furos de sondagem foram realizados à rotação com amostrador de parede dupla, com recurso à injeção de água para assegurar o arrefecimento da ferramenta de corte e a limpeza dos próprios furos. Na Figura 6 apresentam-se fotografias da execução de quatro furos de sondagem.

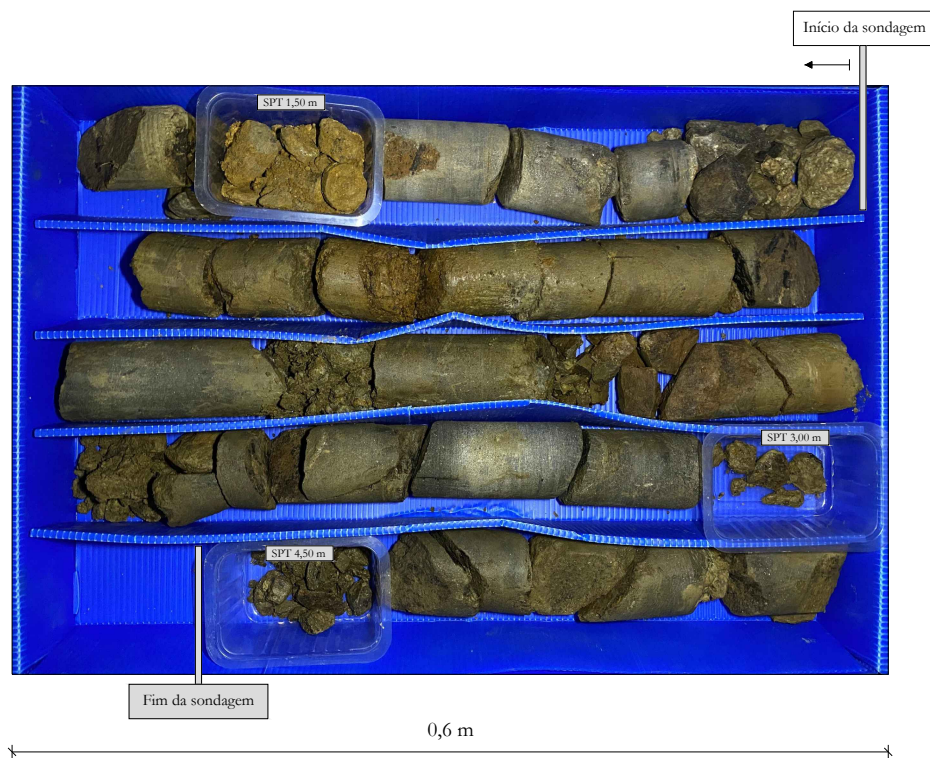
Figura B.1.1 - Fotografia dos testemunhos da sondagem S1/Pz.

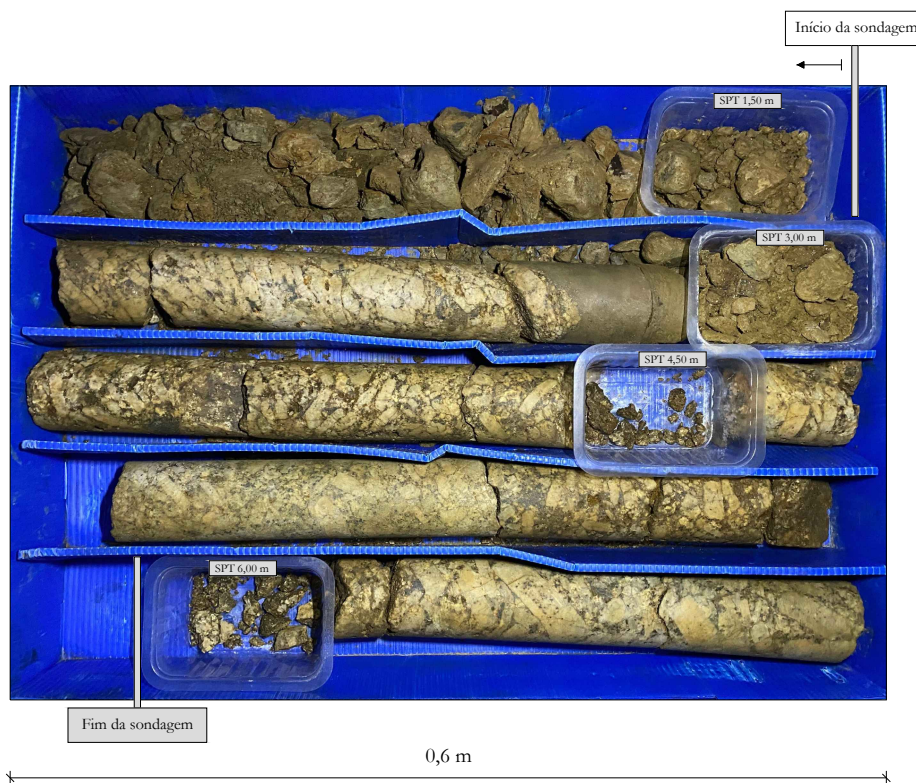
Figura B.3.1 - Fotografia dos testemunhos da sondagem S3.

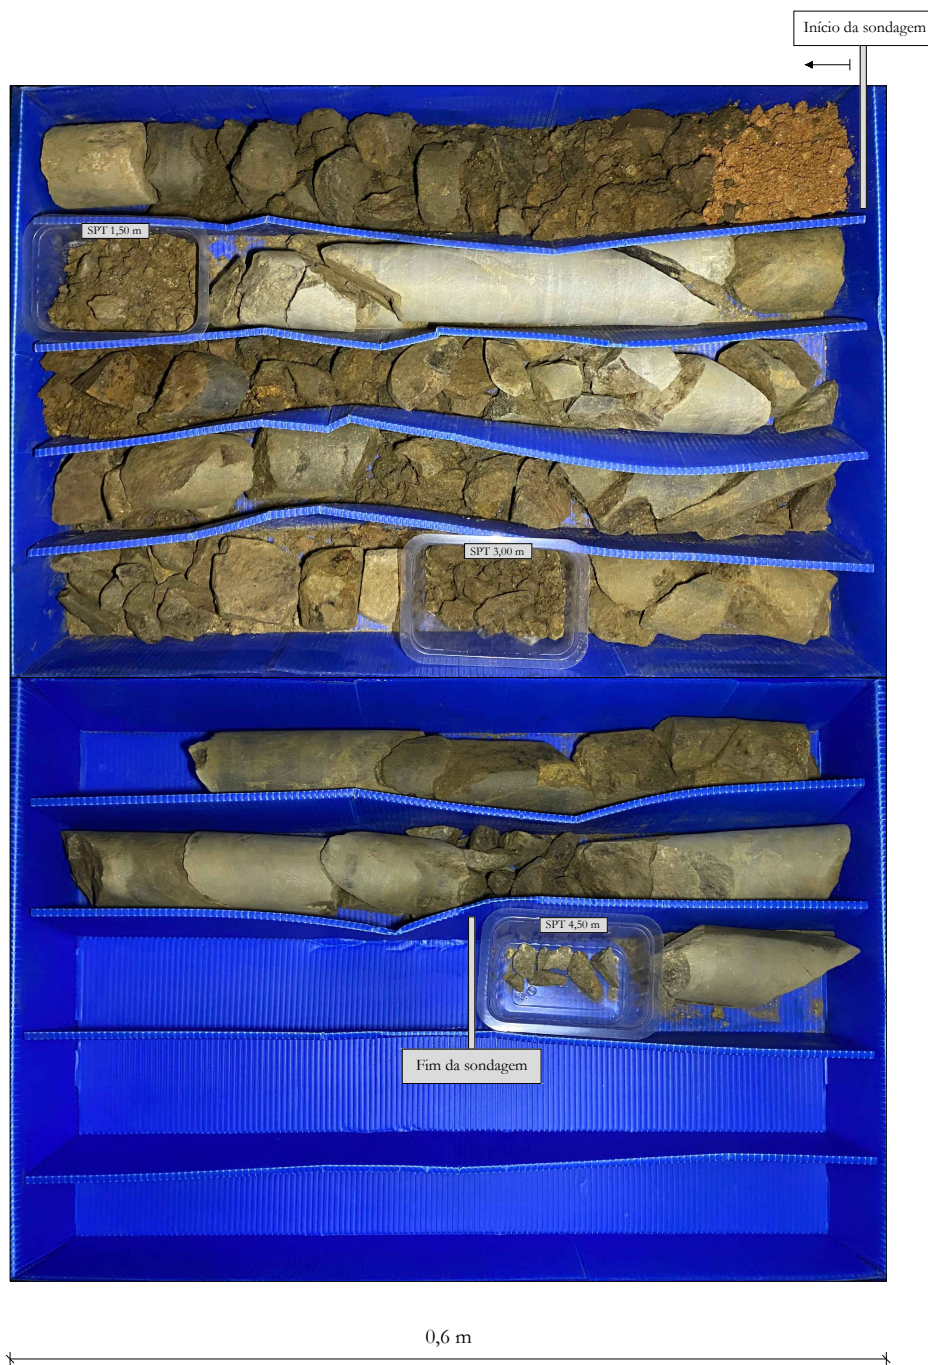
Figura B.4.1 - Fotografias dos testemunhos da sondagem S4.

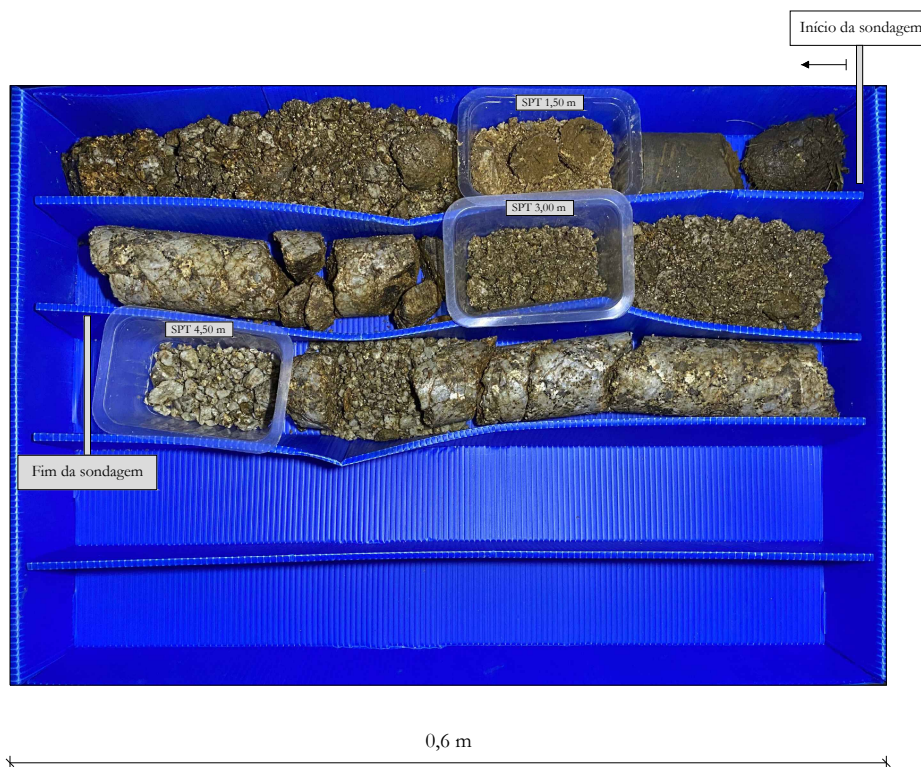
Figura B.5.1 - Fotografia dos testemunhos da sondagem S5/Pz.

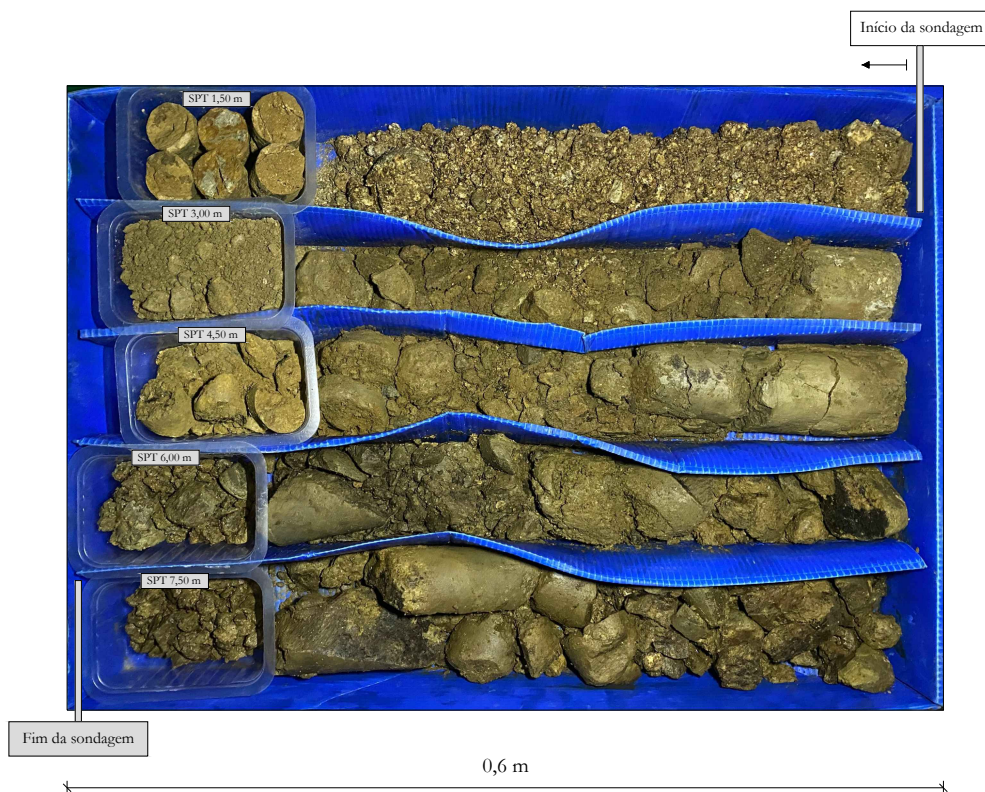
Figura B.6.1 - Fotografia dos testemunhos da sondagem S6/Pz.

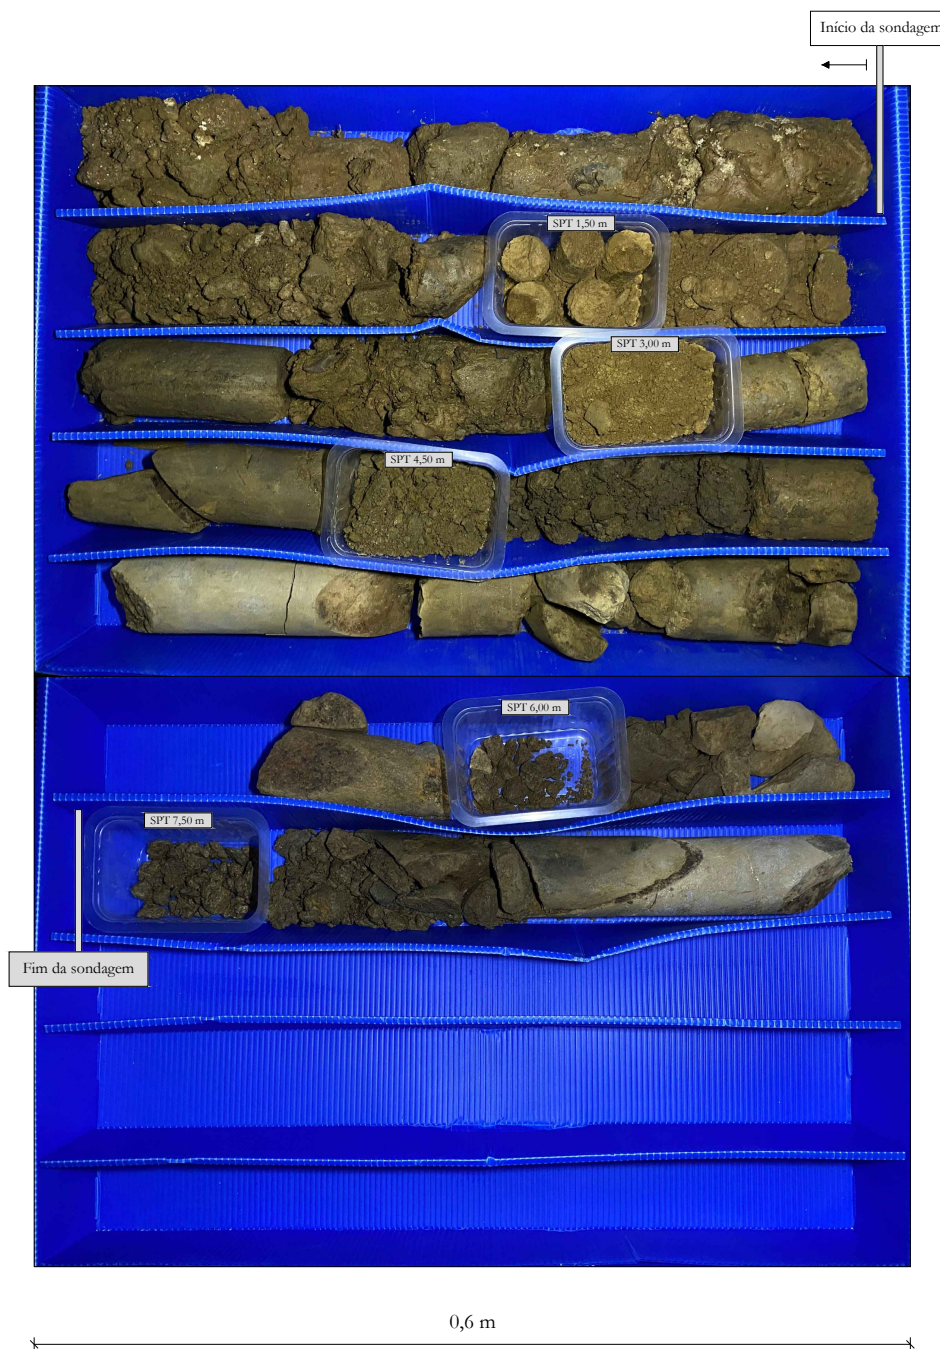
Figura B.7.1 - Fotografias dos testemunhos da sondagem S7.

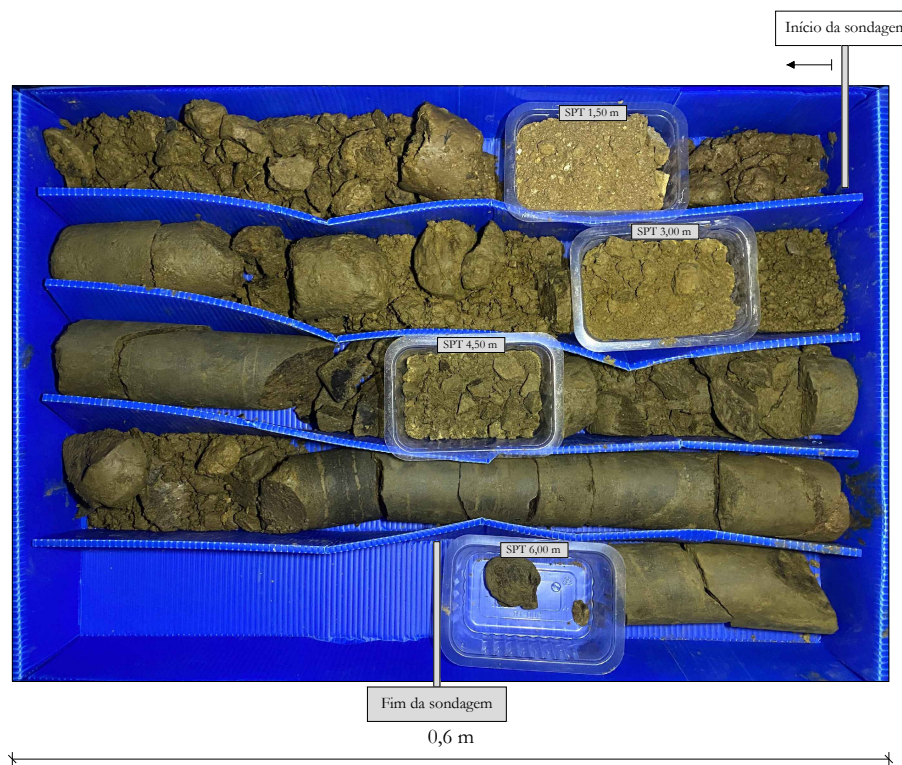
Figura B.8.1 - Fotografia dos testemunhos da sondagem S8.

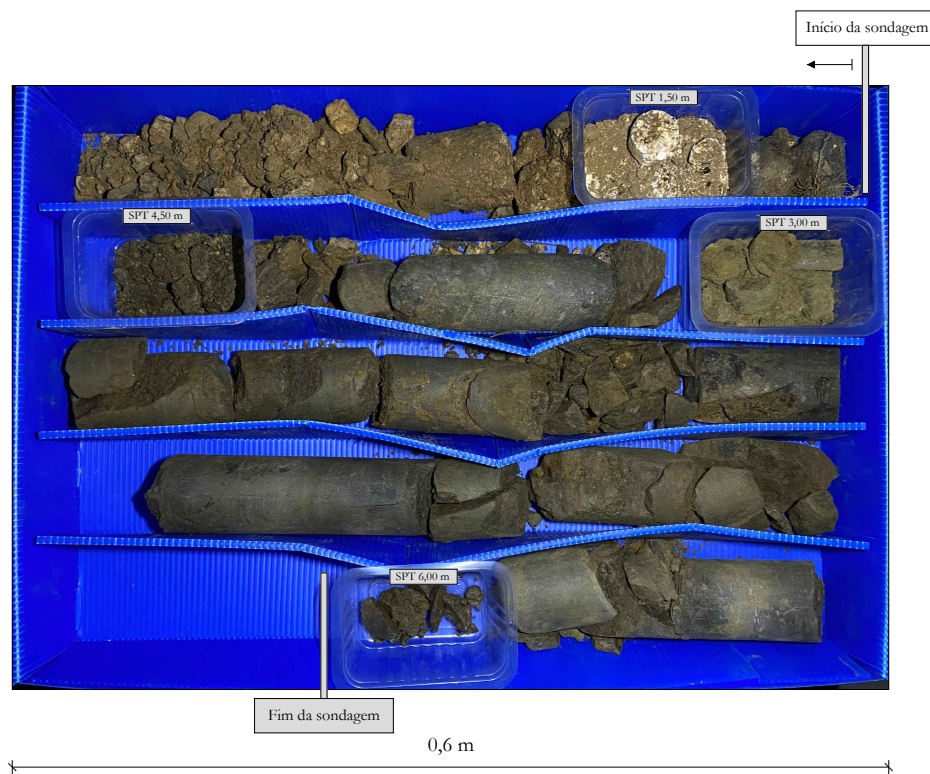
Figura B.9.1 - Fotografia dos testemunhos da sondagem S9.

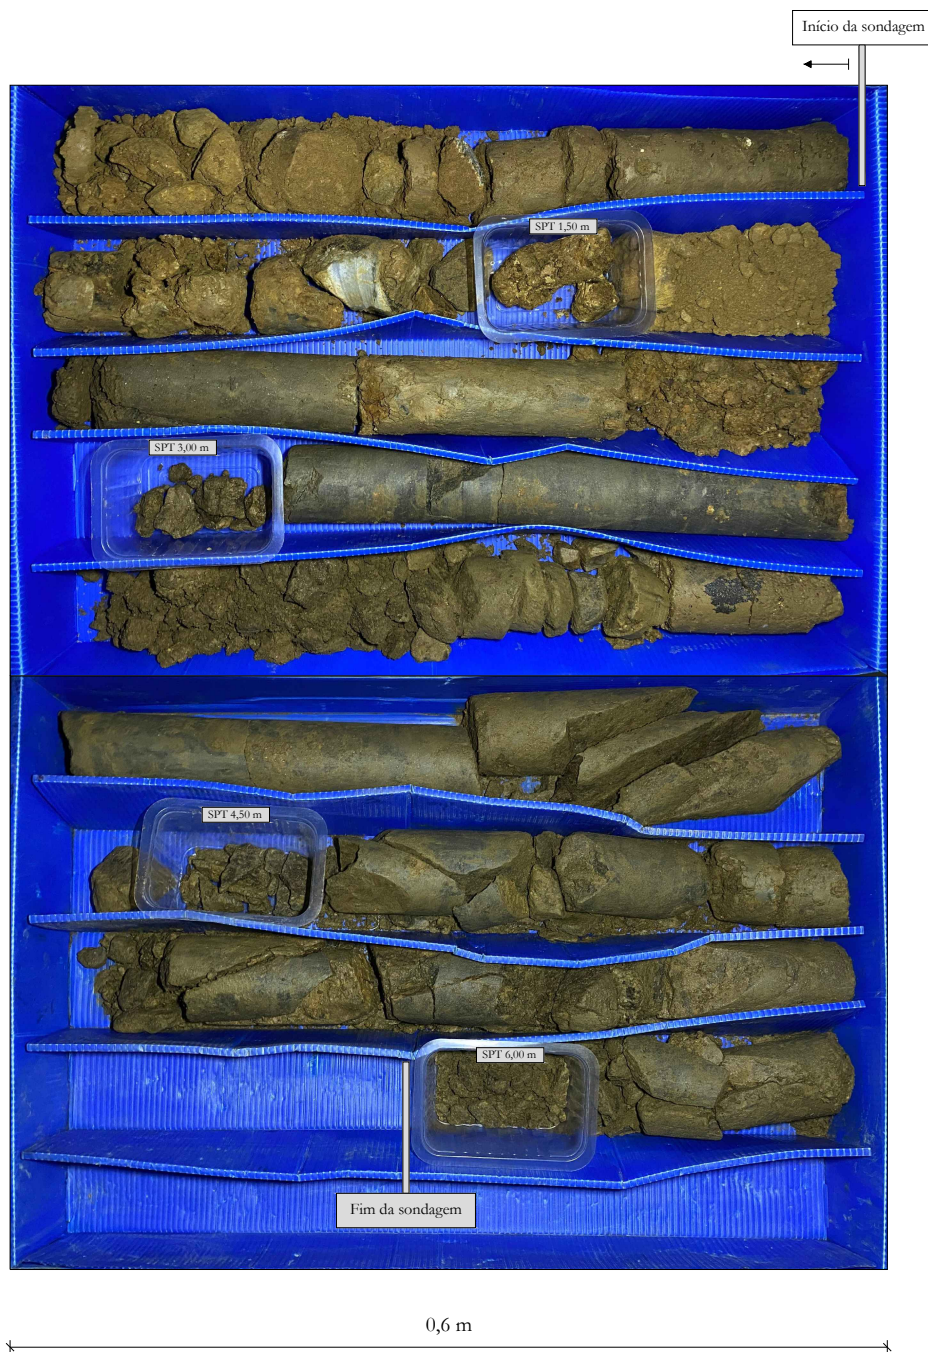
Figura B.10.1 - Fotografias dos testemunhos da sondagem S10.

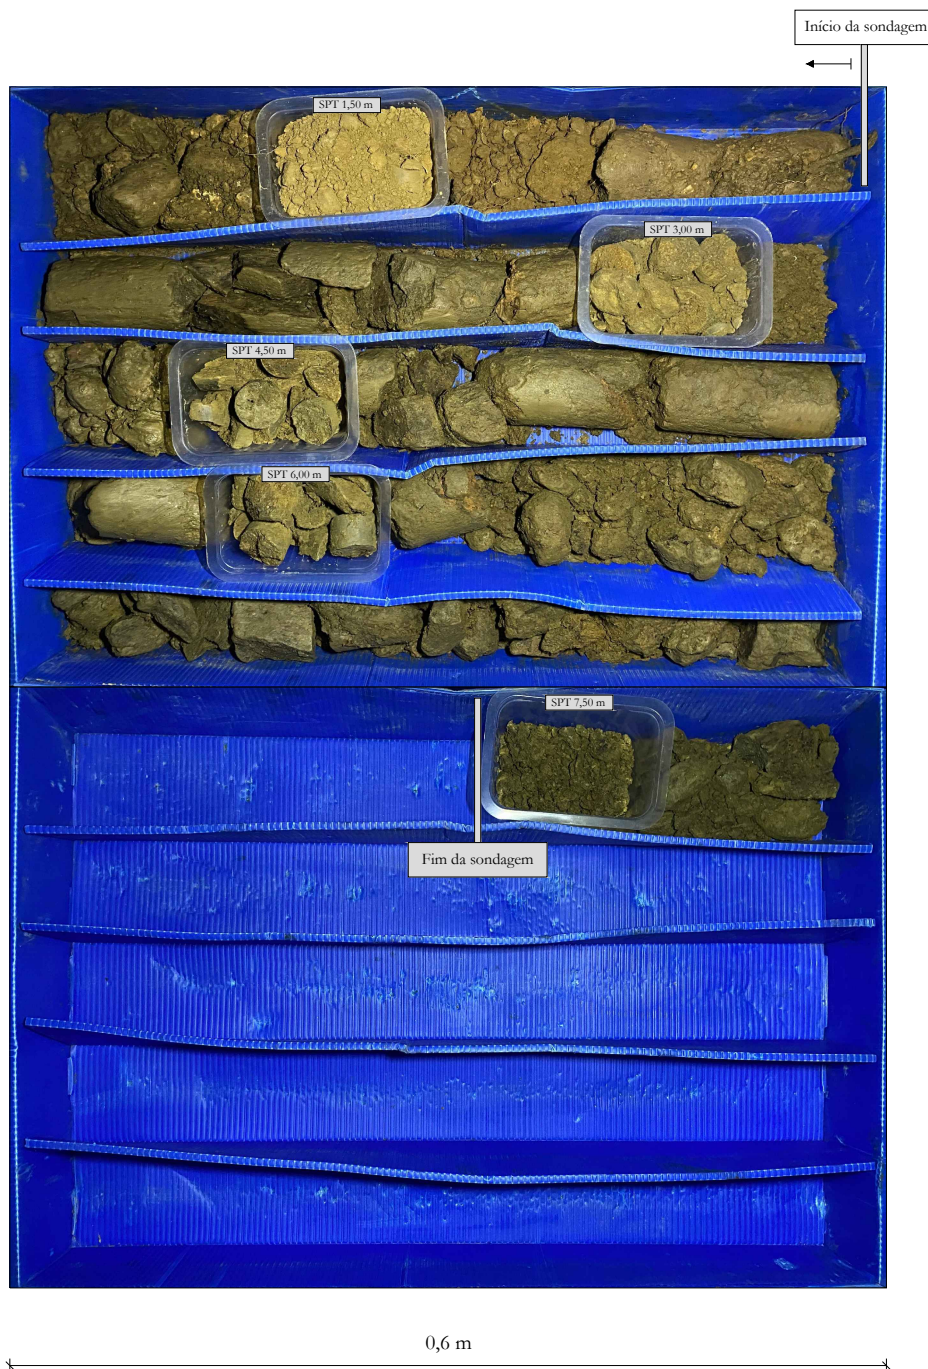
Figura B.11.1 - Fotografias dos testemunhos da sondagem S11.

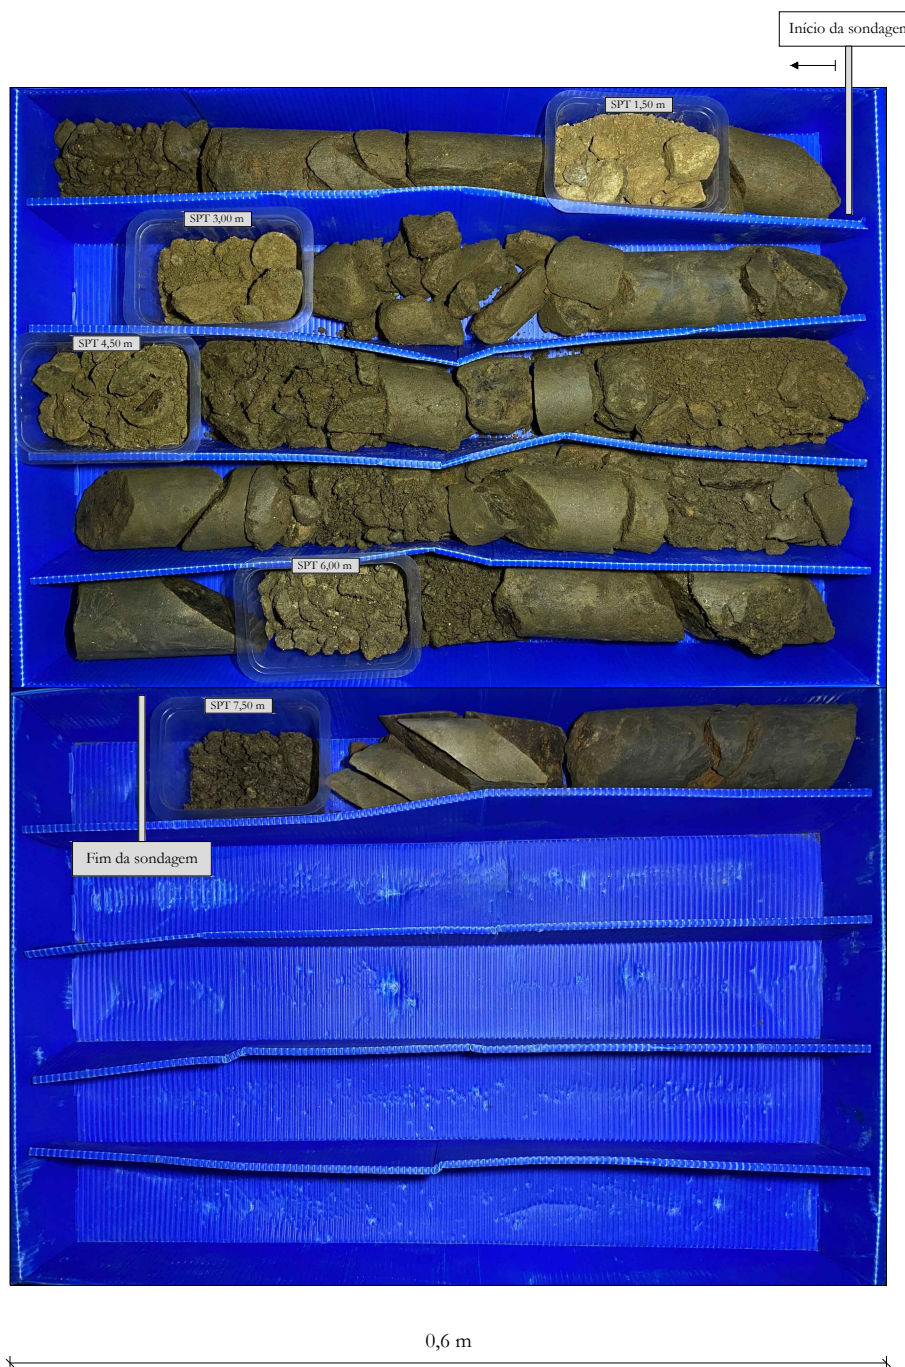
Figura B.13.1 - Fotografias dos testemunhos da sondagem S13.

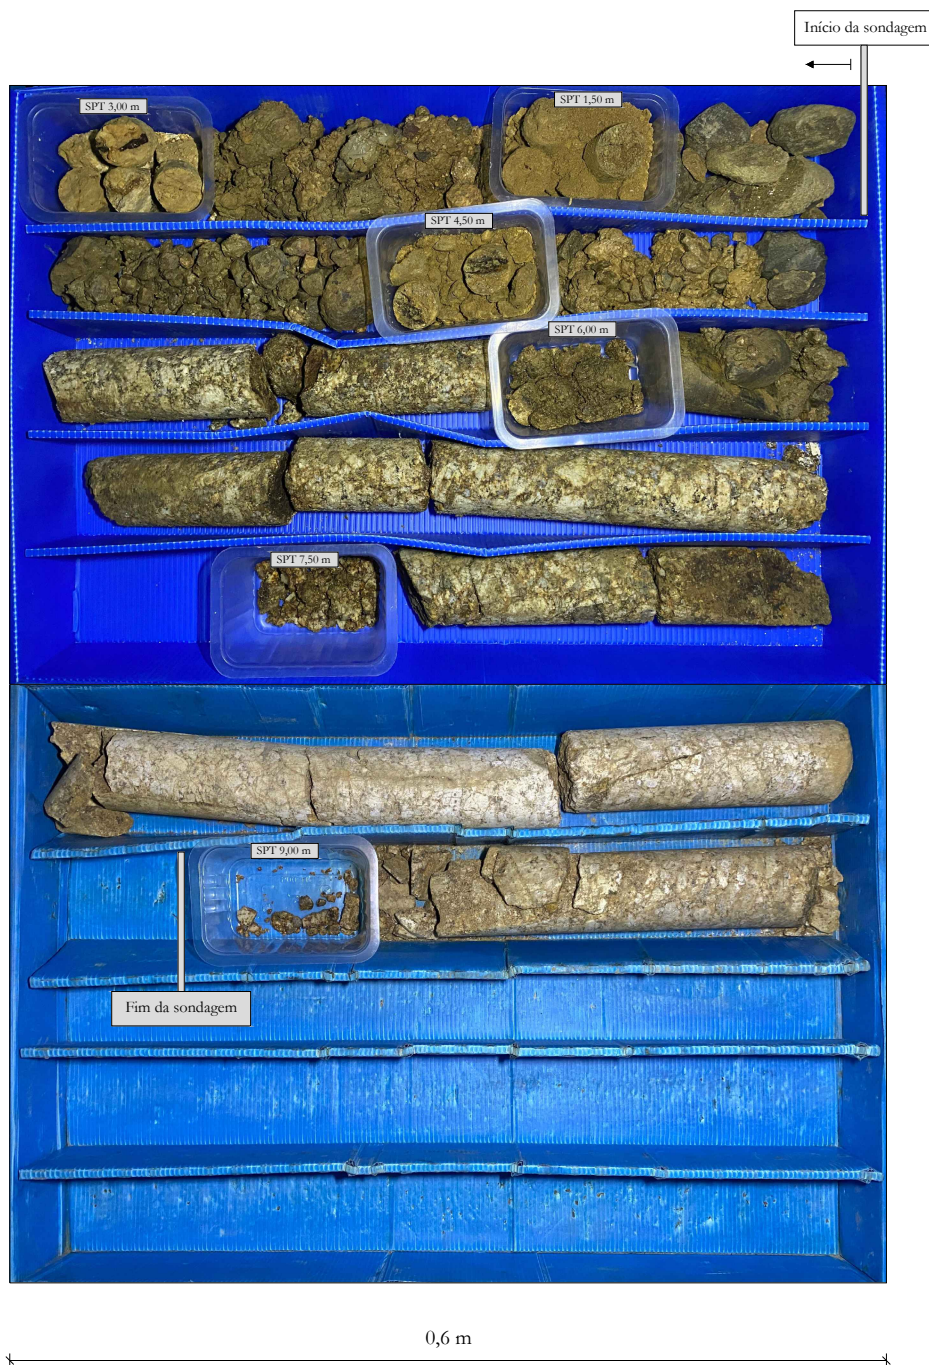
Figura B.14.1 - Fotografias dos testemunhos da sondagem S14.
