## **ENDESA GENERACIÓN PORTUGAL (EGP)**

INTERLIGAÇÃO DA SUBESTAÇÕES COLETORA DE CONCAVADA À  
RESP, A 400 kV

**PLANO DE ACESSOS**

**MEMÓRIA DESCRITIVA E JUSTIFICATIVA**

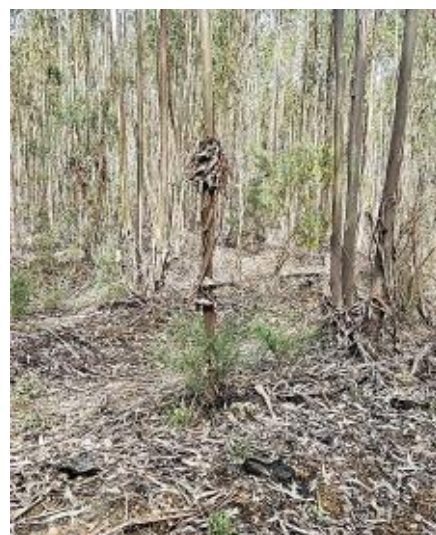
Figura 4.2 – Registo Fotográfico  
(implementação) do apoio P1

O acesso a criar para o apoio P1 e respetiva área de arborização, desenvolve-se a partir do acesso existente, totalmente dentro da faixa de segurança regulamentar da linha, com um comprimento de cerca de 99 metros.

Verifica-se que a abertura do acesso e a área de arborização do apoio implicam uma interferência com uma floresta de eucalipto e uma servidão militar.

Adicionalmente, a abertura do acesso interfere com um individuo de quercínea protegida.

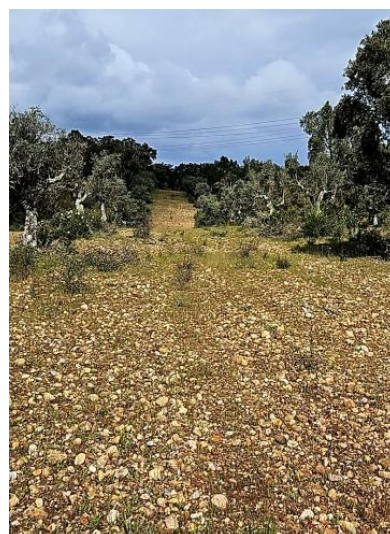
Figura 4.4 – Registo Fotográfico (acesso a criar) do apoio P2

O acesso a criar para o apoio P2 e respetiva área de arborização, desenvolve-se a partir do acesso existente, com um comprimento de cerca de 86 metros.

Verifica-se que a abertura do acesso e a área de arborização do apoio implicam uma interferência com uma servidão militar e com uma área agrícola inventariada.

Adicionalmente, a abertura do acesso interfere marginalmente com florestas de eucalipto.

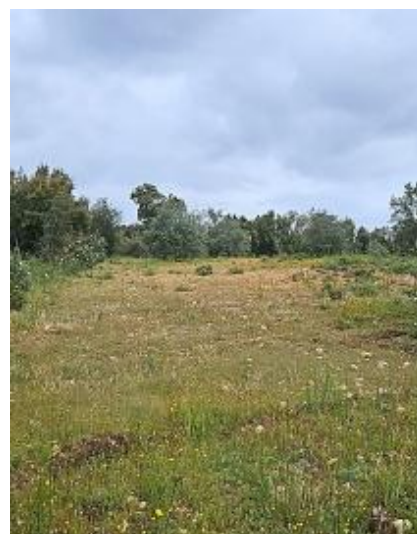
Figura 4.6 – Registo Fotográfico  
(implementação) do apoio P3

O acesso a criar para o apoio P3 e respetiva área de arborização, desenvolve-se a partir do acesso a existente, com um comprimento de cerca de 190 metros.

Verifica-se que a abertura do acesso e a área de arborização do apoio implicam uma interferência com florestas de sobreiro, uma servidão militar e com uma área agrícola inventariada.

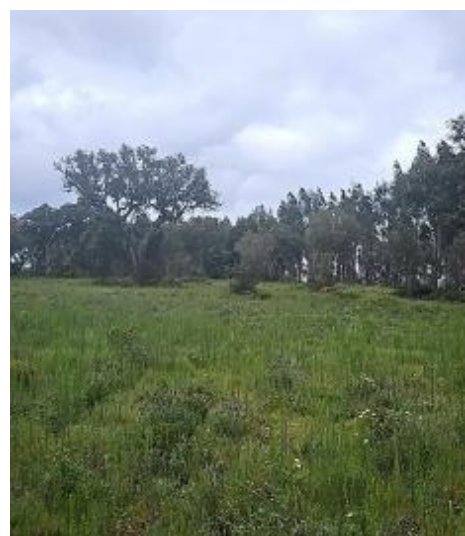
Figura 4.8 – Registo Fotográfico (implementação) do apoio P4

O acesso a criar para o apoio P4 e respetiva área de arborização, desenvolve-se a partir do acesso existente e a melhorar, com um comprimento de cerca de 83 metros.

Verifica-se que a abertura do acesso e a área de arborização do apoio implicam uma interferência com uma floresta de sobreiro e uma servidão militar. Adicionalmente, a abertura do acesso interfere marginalmente com florestas de eucalipto e com uma servidão de tubagem SMA.

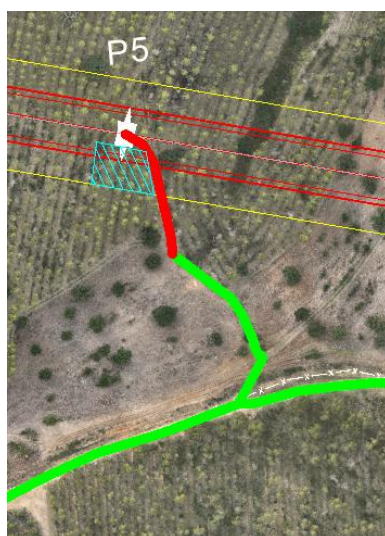
Figura 4.9 – Acesso ao apoio P5

O acesso do apoio P1 ao P13 inicia-se na EM518 (39°25'36.21"N; 8° 4'47.03"W). Os acessos existentes, pavimentado e a manter, encontram-se em bom estado e permitem a passagem de máquinas de grande porte, não havendo a necessidade de adaptação do terreno circundante.

Para instalar o apoio P5 na coordenada de projeto existe a necessidade de criar um acesso desde o acesso existente até ao local de implantação, que implica corte de vegetação, movimentação de terras e compactação do solo.

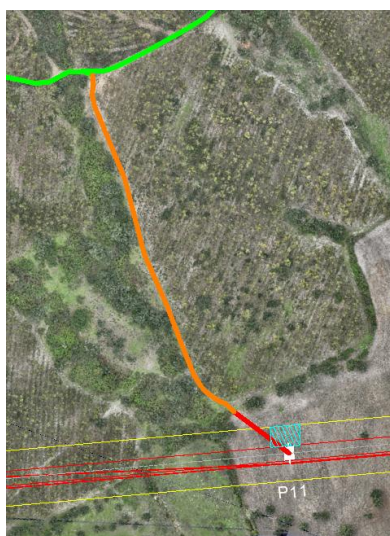
Figura 4.21 – Acesso ao apoio P11

O acesso do apoio P1 ao P13 inicia-se na EM518 (39°25'36.21"N; 8° 4'47.03"W). Os acessos existentes, pavimentado e a manter, encontram-se em bom estado e permitem a passagem de máquinas de grande porte, não havendo a necessidade de adaptação do terreno circundante. O acesso a melhorar será intervencionado de forma a garantir a passagem da maquinaria necessária para a instalação do apoio. O acesso a melhorar definido não possui largura suficiente para a passagem de máquinas de grande porte, tendo para o efeito de se proceder ao corte de alguns elementos arbóreos.

Para instalar o apoio P11 na coordenada de projeto existe a necessidade de criar um acesso desde o acesso a melhorar até ao local de implantação, que implica corte de vegetação, movimentação de terras e compactação do solo.

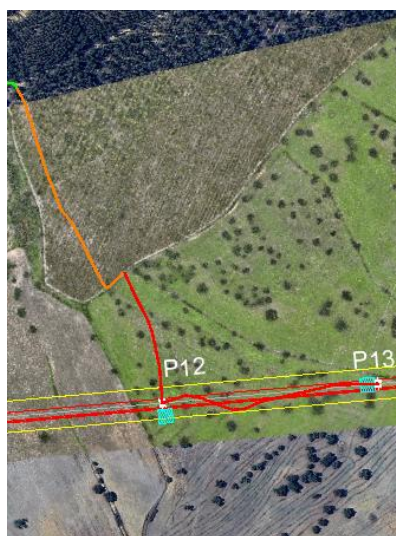
**Figura 4.23 – Acesso aos apoios  
P12 e P13**

O acesso do apoio P1 ao P13 inicia-se na EM518 (39°25'36.21"N; 8° 4'47.03"W). Os acessos existentes, pavimentado e a manter, encontram-se em bom estado e permitem a passagem de máquinas de grande porte, não havendo a necessidade de adaptação do terreno circundante. O acesso a melhorar será intervencionado de forma a garantir a passagem da maquinaria necessária para a instalação do apoio. O acesso a melhorar definido não possui largura suficiente para a passagem de máquinas de grande porte, tendo para o efeito de se proceder ao corte de alguns elementos arbóreos.

Para instalar o apoio P12 na coordenada de projeto existe a necessidade de criar um acesso desde o acesso a melhorar até ao local de implantação, que implica corte de vegetação, movimentação de terras e compactação do solo.

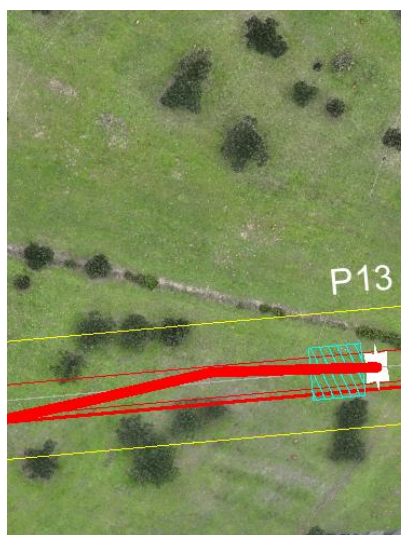
Figura 4.25 – Acesso ao apoio P13

O acesso do apoio P1 ao P13 inicia-se na EM518 (39°25'36.21"N; 8° 4'47.03"W). Os acessos existentes, pavimentado e a manter, encontram-se em bom estado e permitem a passagem de máquinas de grande porte, não havendo a necessidade de adaptação do terreno circundante. O acesso a melhorar será intervencionado de forma a garantir a passagem da maquinaria necessária para a instalação do apoio. O acesso a melhorar definido não possui largura suficiente para a passagem de máquinas de grande porte, tendo para o efeito de se proceder ao corte de alguns elementos arbóreos.

Para instalar o apoio P13 na coordenada de projeto existe a necessidade de criar um acesso desde o acesso desde o acesso já criado para o P17 até ao local de implantação, que implica corte de vegetação, movimentação de terras e compactação do solo.
