Identificação

Nome: Moinho do Sobradinho

Referência no projecto: OP01

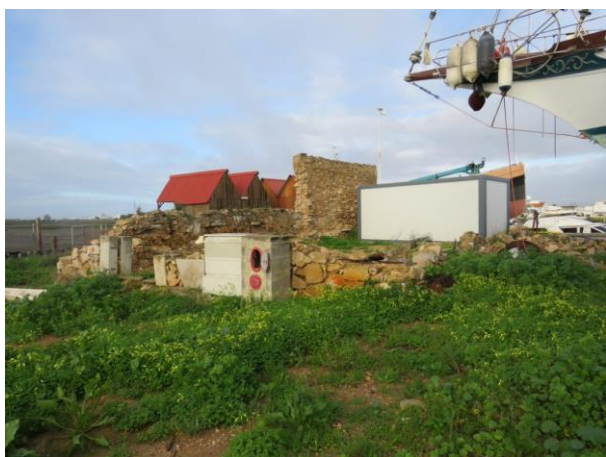
Tipo de sítio: Moinho de maré

O Moinho do Sobradinho encontra-se na área A02, nomeadamente na atual zona industrial e está em muito mau estado de conservação. Trata-se de um moinho de maré de água salgada, com 27,57 m², e data de escritura de 1827 (Anexo 3). A linha do moinho, à partida, será a original, no entanto, o muro do lado Norte, Este e Sul trata-se de uma construção recente em pedra, cimento e ferro. No lado sul, observa-se uma viga em betão e ferro. A única parede original é a parede Oeste; porém, para preservar a sua estabilidade, fora revestida a cimento e ferro. No interior do moinho, é visível várias vigas de betão e ferro. As paredes Norte, Este e Sul têm dimensões variáveis entre 80 e 30 centímetros, com c. 50 cm de largura.

Classe de Medidas de Minimização: C

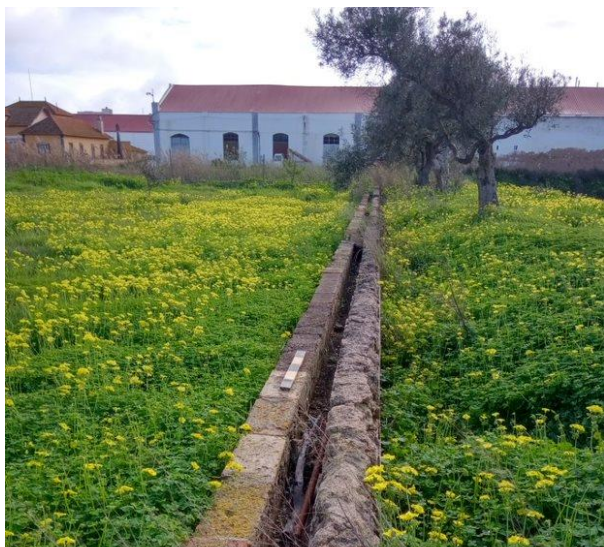
Tipo de sítio: **Canalização**

Trata-se de uma estrutura moderno-contemporânea em pedra pequena com argamassa e rebocado a cimento e areia que terá servido para transporte de água para as plantações. O mesmo faz ligação com o poço e cisterna existente na OP 3. Atualmente está coberta por vegetação.

Tem uma largura de 45 centímetros, 10 cm de largura na secção mais baixa e 55 cm de altura na secção mais alta.

Classe de Medidas de Minimização: **C**

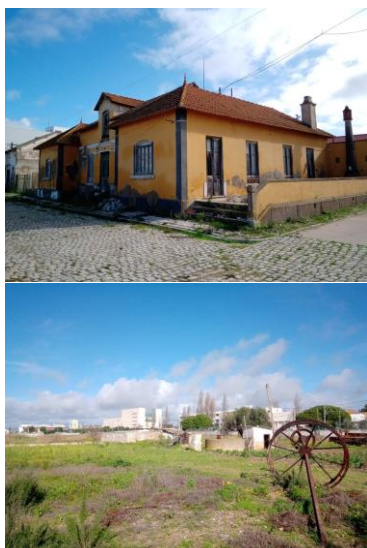
Tipo de sítio: Quinta

Esta área é composta por um espaço de habitação (casa senhorial), atualmente abandonada e em mau estado de conservação; um poço; uma cisterna; um espaço em ruínas de apoio à quinta; e o terreno baldio envolvente com material de construção contemporâneo disperso. Trata-se de uma Ocorrência correspondente ao período moderno-contemporâneo.

Classe de Medidas de Minimização: C
