| CLIENTE | Reckitt Benckiser | DESENHO Nº | 4380 01 010 | ESCALA | 1:450 |
| TRABALHO | Documentação Seveso | VERSÃO | 01 | DATA | 11/2023 |
| DESIGNAÇÃO | Cenário 10 - Rotura de 10% de Linha de Enchimento do reservatório (Tubagem de Enchimento B) | TÉCNICO RESPONSÁVEL | Ana Dias | VERIFICOU | |

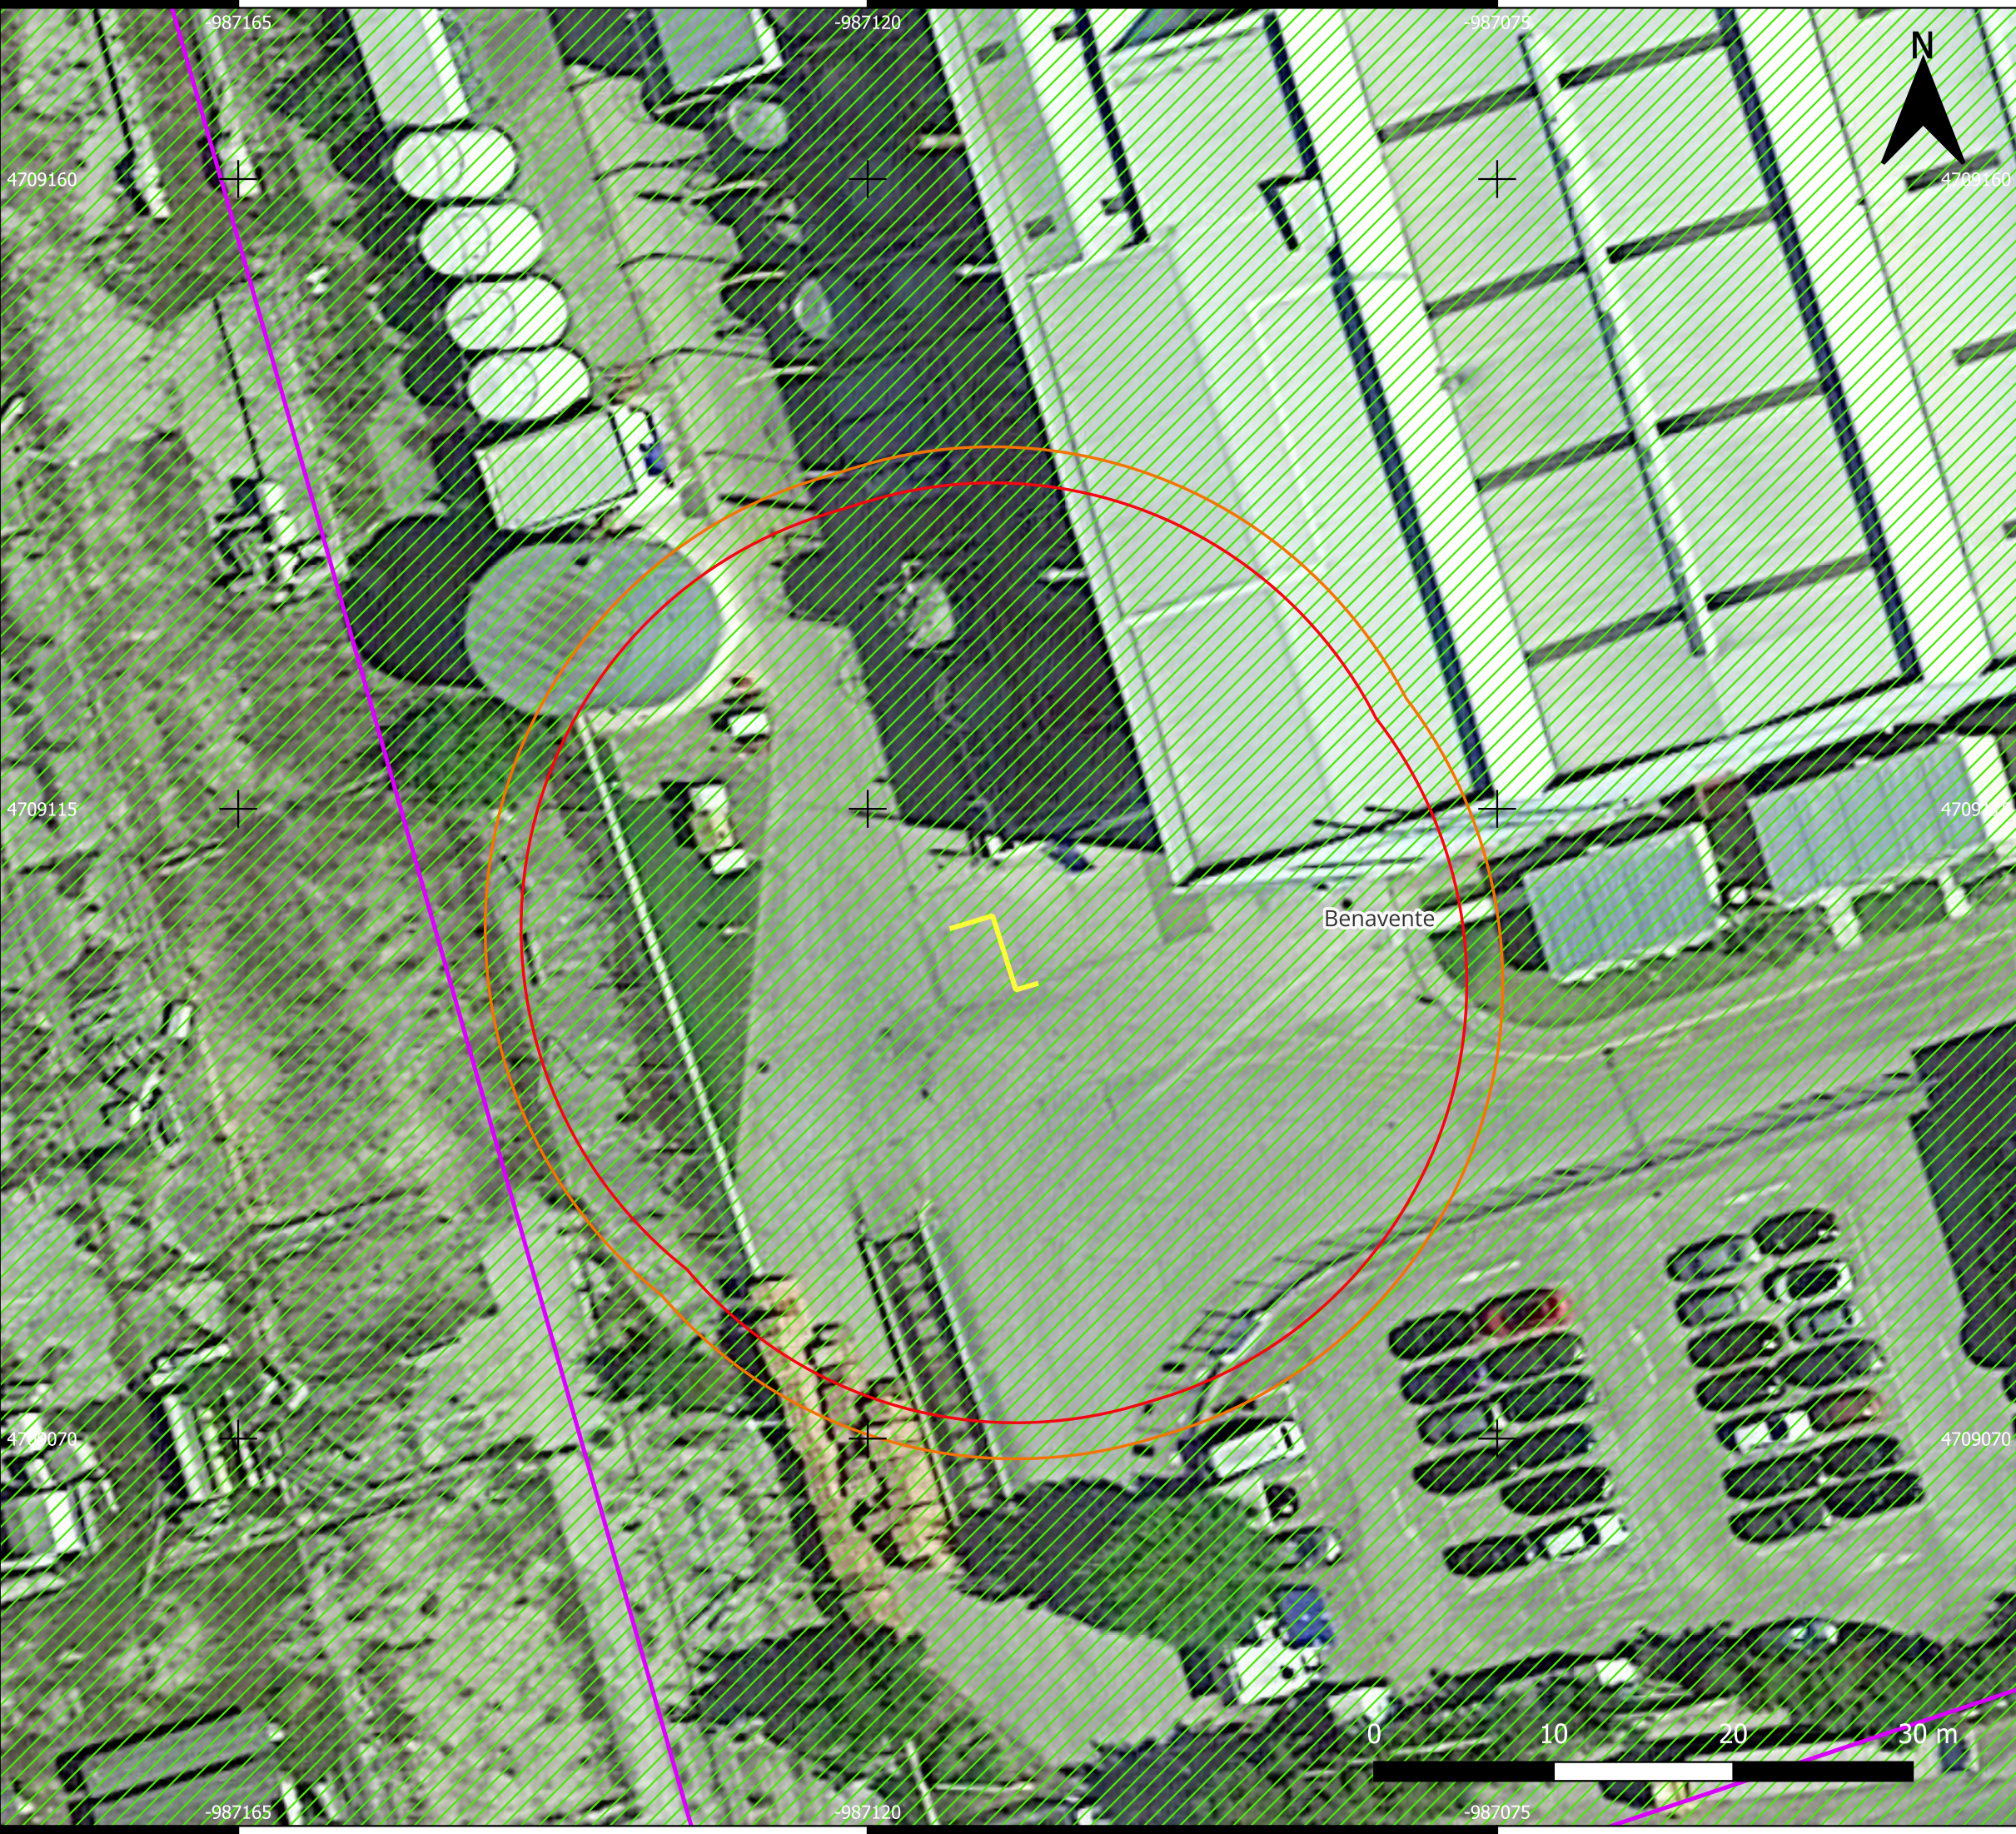
- Radiação Térmica - Efeitos Irreversíveis (26 m)
- Radiação Térmica - Efeitos Letais (24 m)
