Navarra  
Extrusão de Alumínio

Acidente 8 - Fuga de 100mm numa bilha de ácido nítrico  
60%, durante transporte por empilhador

Cenário: Toxicidade

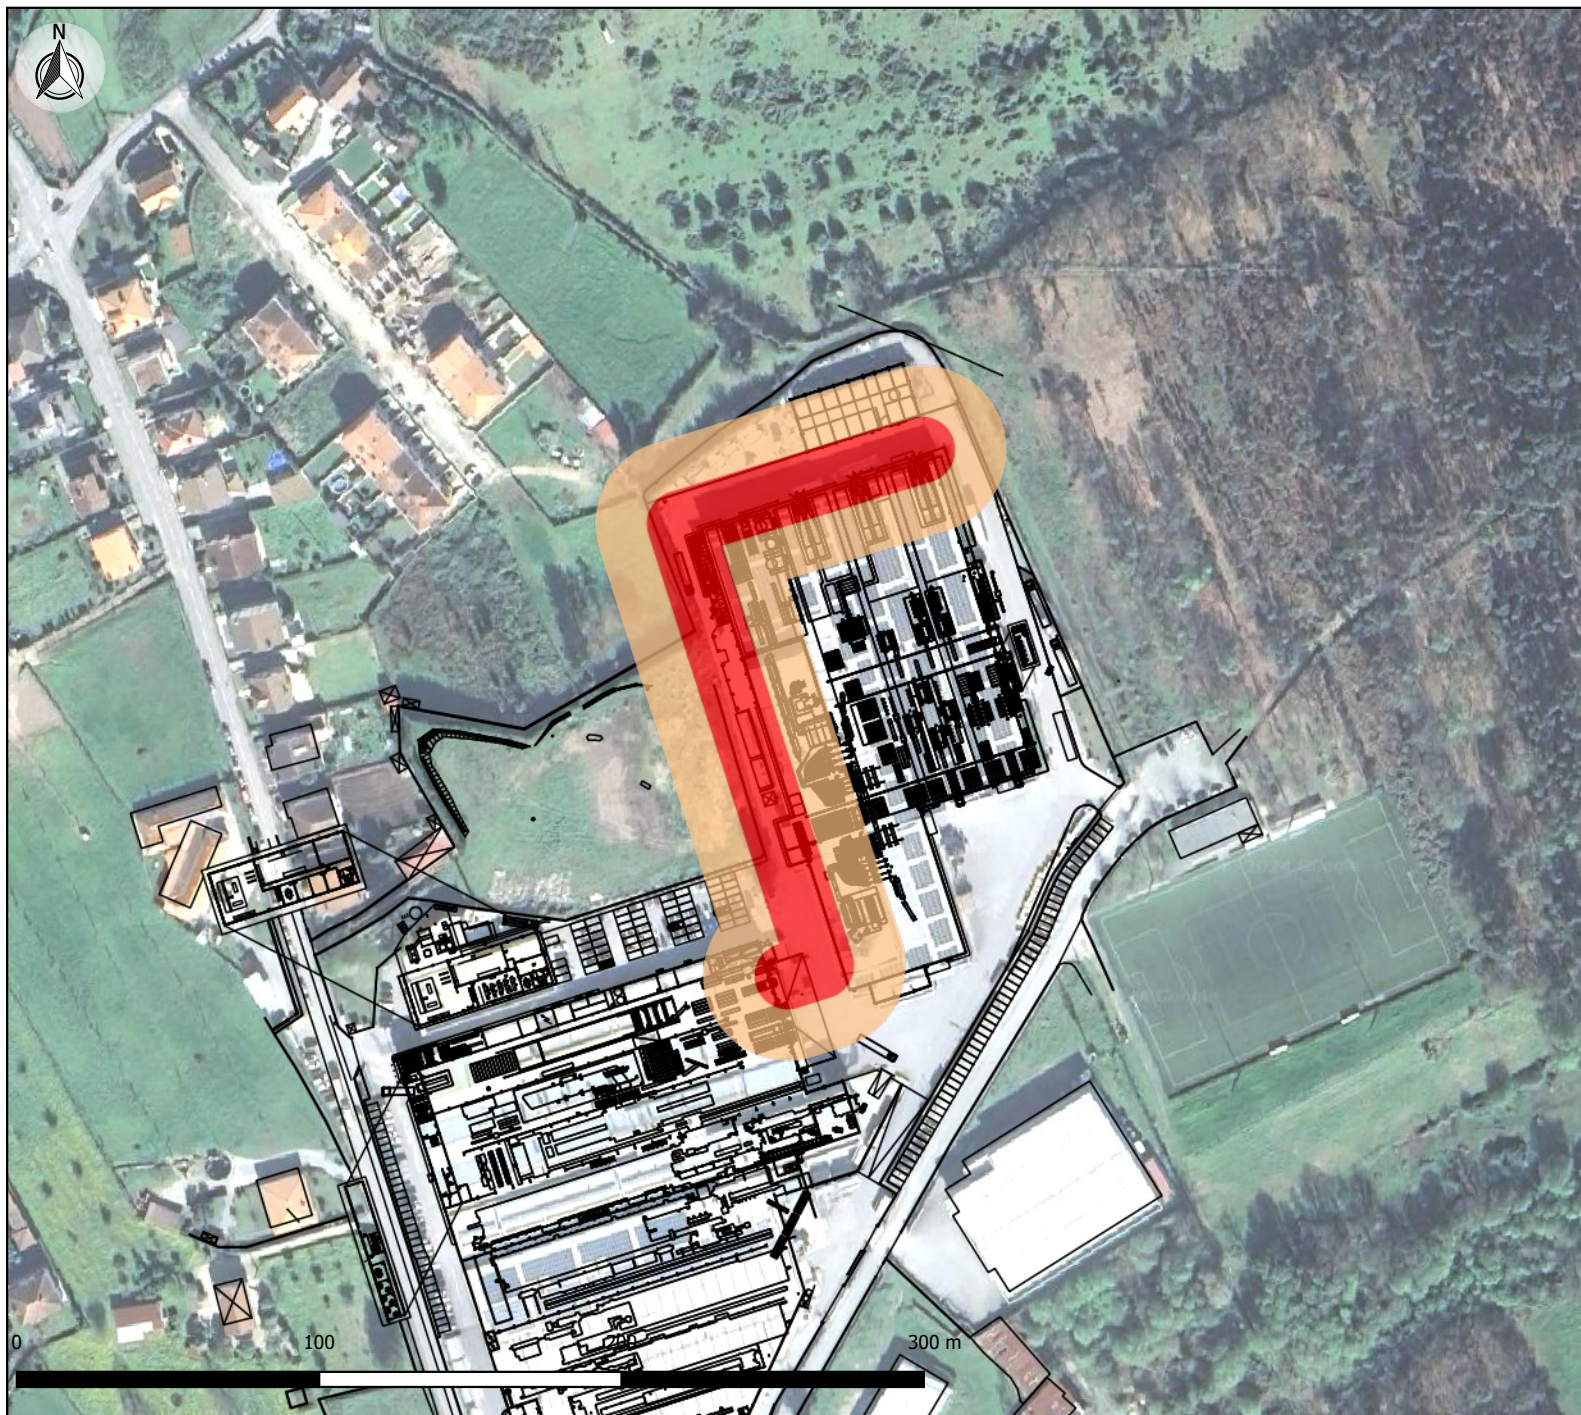
| AEGL-3 | 11 m |
| AEGL-2 | 28 m |

Clima: 1.1/D
