**Estudo de Impacte Ambiental  
do Núcleo de Desenvolvimento Económico  
no Morgado de Arge (Portimão)**

**Autor** Júlio de Jesus Consultores

**Relatório do Fator Património Cultural**

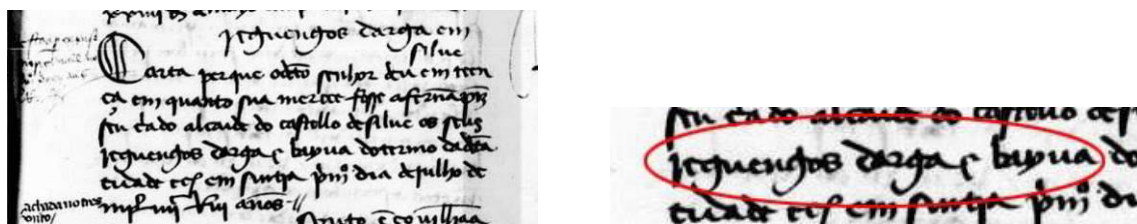
Documento da Chancelaria de D. João I com referência aos “reguengos de arga e boyna”.

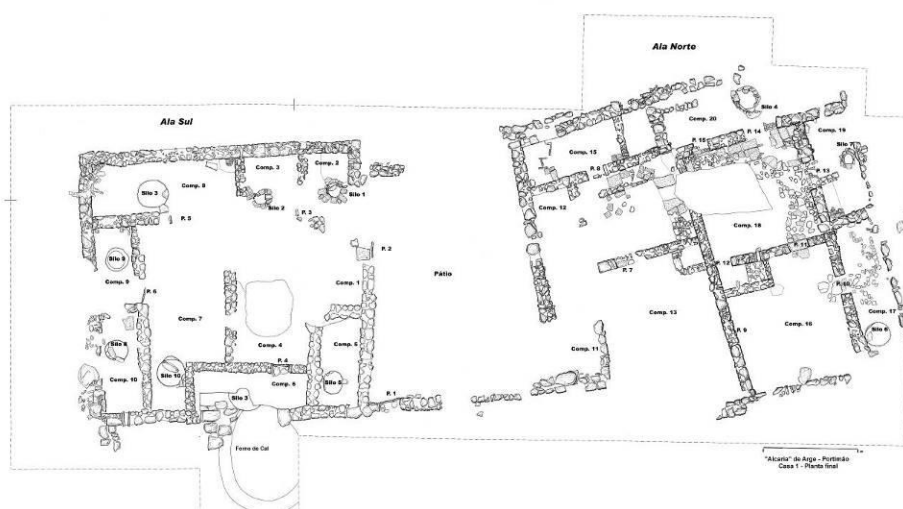
Planta da alcaria de Arge escavada na área de expropriação da A22 (Sabrosa et al., 2005)

Quanto à investigação arqueológica aplicada de sítios arqueológicos, na AI só temos conhecimento das escavações executadas na Alcaria de Arge, no contexto da empreitada de construção da A22 (Sabrosa & Henriques, 1991; Sabrosa et al., 2005), com resultados de elevado interesse cultural e científico. Contudo, esse sítio foi integralmente escavado na área de expropriação daquela autoestrada e demolido (planta seguinte seg. Sabrosa et al., 2005).

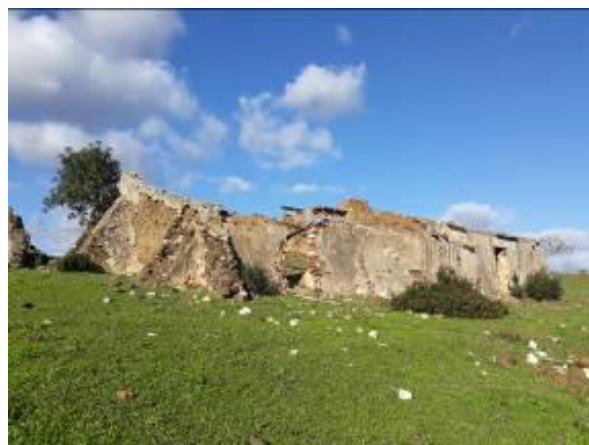
**Nº 1 Data** Dezembro de 2018 **CMP** 594 **Altitude** 56 m **Topónimo ou designação** Morgado de Arge 1 **Categoria** Arquitetónico **Tipologia** Casal rústico **Cronologia** Contemporânea **Classificação** Não identificada **Valor** Médio-baixo **Posição** AI **Tipo de trabalho** Prospeção **Concelho** Portimão **Freguesia** Portimão **Lugar** Morgado de Arge **Proprietários** Gravity Intuition, SA **Uso do Solo** Pastagem **Ameaças** Construção civil **Conservação** Mau **Acesso** A22 – IC4, EN 124 **Morfologia** Topo de elevação dominante. **Visibilidade - estruturas** Elevada **Visibilidade - materiais** Média a reduzida **Fonte** CMP; fotografia aérea (IGeoE, 1951) **Espólio** Não foi recolhido espólio **Caraterização** Casa em ruína, de planimetria retangular, compartimentada no interior. Cobertura de duas águas colapsada, originalmente sustida por traves de madeira. Entrada orientada a Sul. Paredes levantadas com recurso à técnica de taipa, rebocadas com argamassa de cal hidráulica. Embasamento constituído por blocos de metassedimentos. Algumas ombreiras e muros erguidos com tijolo. Edifício amparado por contrafortes. Intercala divisões de habitação e currais de animais **Responsáveis** Fernando Robles Henriques, João Caninas e Mário Monteiro.

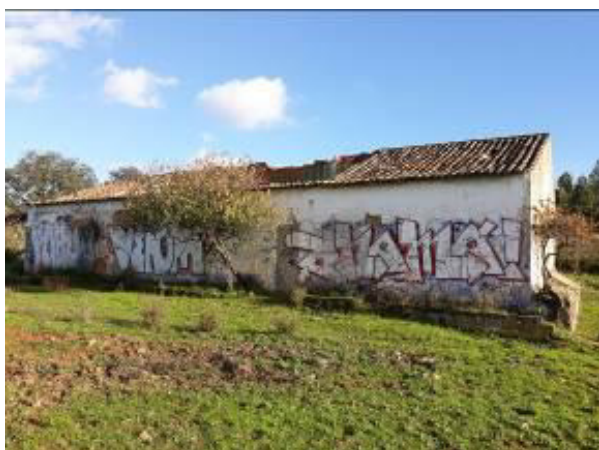
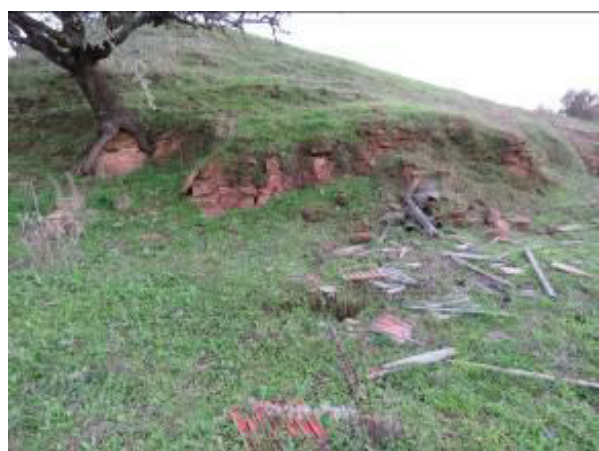
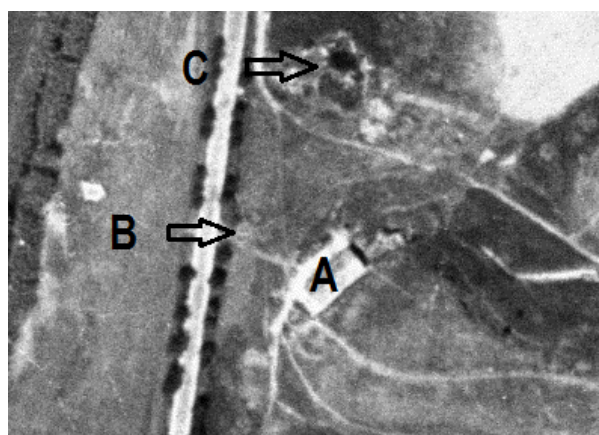
**Nº 2 Data** Dezembro de 2018 **CMP** 594 **Altitude** 9 m **Topónimo ou designação** Telheiro **Categoria** Arquitetónico **Tipologia** Casal rústico **Cronologia** Contemporânea **Classificação** Não identificada **Valor** Médio-baixo **Posição** AI **Tipo de trabalho** Prospeção **Concelho** Portimão **Freguesia** Portimão **Lugar** Morgado de Arge **Proprietários** Gravity Intuition, SA **Uso do Solo** Pastagem **Ameaças** Construção civil **Conservação** Mau **Acesso** A22 – IC4, EN 124 **Morfologia** Chã **Visibilidade - estruturas** Elevada a média **Visibilidade - materiais** Média reduzida **Fonte** CMP; fotografia aérea de 1951 (IGeoE) **Espólio** Não foi recolhido espólio **Caraterização** Edifício agrícola (A, na fotografia aérea).

Planta retangular simples. Portas entaipadas. Cobertura de duas águas em fase iminente de colapso. Uma chaminé de secção quadrangular. Cinco divisões internas. A Noroeste, poço tubular (B), apresentando boca saliente, estruturada com tijolo e rebocada com cimento. Abaixo da superfície, corpo delineado por blocos aparelhados de metassedimento. Retém água no interior. Integra o conjunto um forno cerâmico em estado declarado de ruína, com câmara de cozedura destruída (0541921 – 4116411 / 164842,25 - 025120,95; 12m). Fornalha e corredor encontram-se soterrados. Boca orientada a Norte. Visível, parcialmente, arco de entrada. Estrutura encosta a talude existente. A avaliar pela fotografia aérea a norte das casas (C) pode ter existido um forno ou uma charca actualmente não reconhecíveis **Responsáveis** Fernando Robles Henriques, João Caninas e Mário Monteiro.

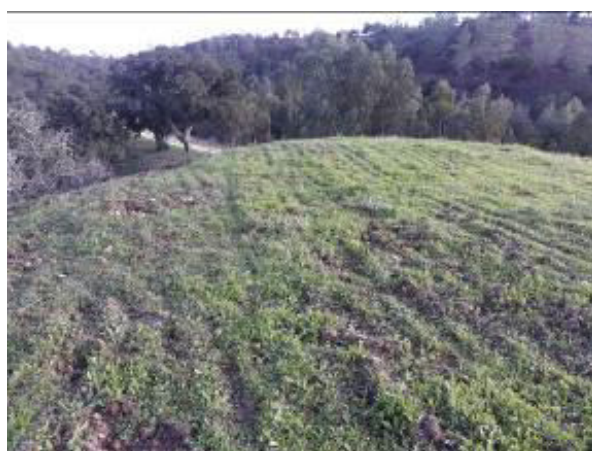
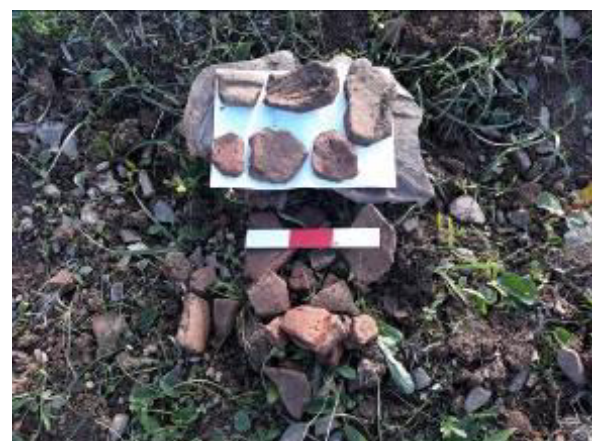
**Nº 3B Data** Dezembro de 2018 **CMP** 594 **Altitude** 12 m **Topónimo ou designação** Telheiro **Categoria** Arqueológico **Tipologia** Vestígios de superfície **Cronologia** Medieval e Moderna **Classificação** Inventário (DGPC: CNS 18734) **Valor** Indeterminado **Posição** Al **Tipo de trabalho** Reconhecimento **Concelho** Portimão **Freguesia** Portimão **Lugar** Morgado de Arge **Proprietários** Gravity Intuition, SA **Uso do Solo** Pastagem **Ameaças** Construção civil **Conservação** Mau **Acesso** A22 – IC4, EN 124 **Morfologia** Topo de cabeça **Visibilidade - estruturas** Elevada **Visibilidade - materiais** Média a reduzida **Fonte** DGPC (Endovélico) **Espólio** Não foi recolhido espólio **Caraterização** Mancha de ocupação constituída, basicamente, por fragmentos de telhas de meia cana. Pastas vermelhas e de cor castanha. Espalhamento atinge cerca de 100 m². Foi observada uma asa cerâmica que exibía características formais que tornavam possível o seu enquadramento em Época Romana **Responsáveis** Fernando Robles Henriques, João Caninas e Mário Monteiro.

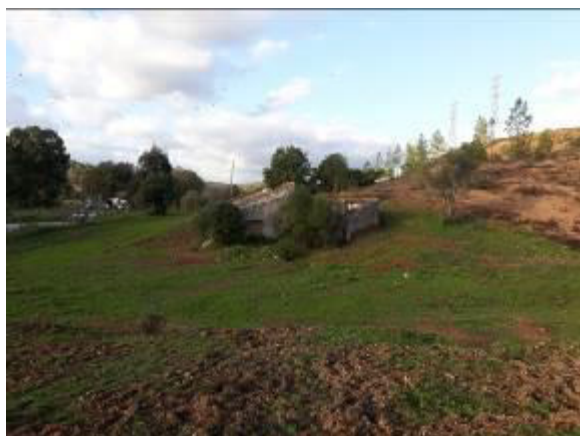
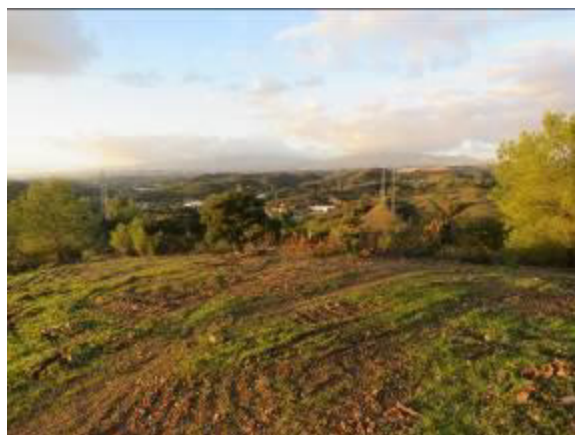
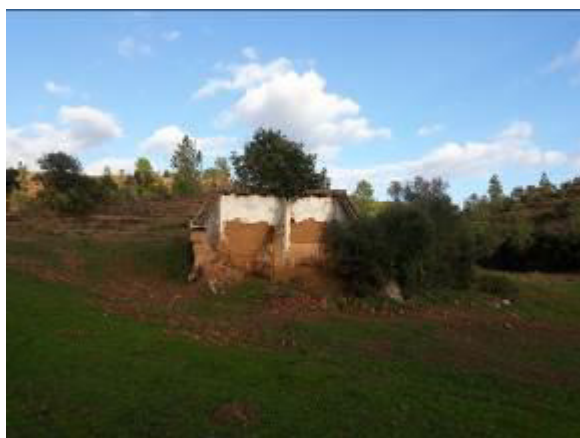
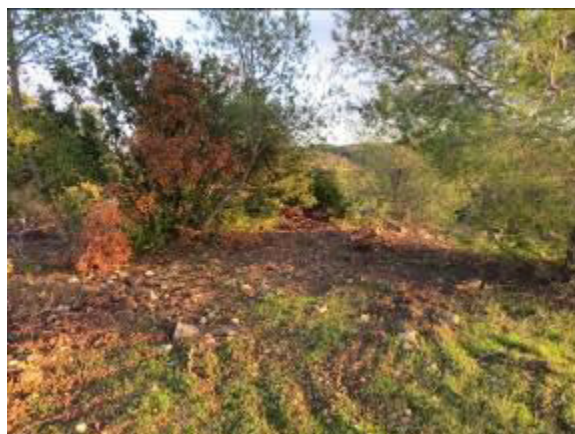
**Nº 4 Data** Dezembro de 2018 **CMP** 594 **Altitude** 7 m **Topónimo ou designação** Morgado de Arge 2 **Categoria** Arquitetónico **Tipologia** Casal rústico **Cronologia** Contemporânea **Classificação** Não identificada **Valor** Baixo **Posição** Al **Tipo de trabalho** Prospeção **Concelho** Portimão **Freguesia** Portimão **Lugar** Morgado de Arge **Proprietários** Gravity Intuition, SA **Uso do Solo** Pastagem **Ameaças** Construção civil **Conservação** Mau **Acesso** A22 – IC4, EN 124 **Morfologia** Encosta suave **Visibilidade - estruturas** Elevada a média **Visibilidade - materiais** Média a reduzida **Fonte** CMP **Espólio** Não foi recolhido espólio **Caraterização** Pequeno edifício rural. Duas divisões

internas. Antiga cobertura de uma água derrubada no interior. Em taipa, revestido a argamassa e cal. Parede divisória interna mais recente, erguida em tijolo e cimento. Embasamento estruturado com blocos de metassedimento. Pieira reconhecível, construída com betão armado. Fachada principal, orientada a Oeste, encontra-se colapsada. Ausência de portas de acesso. A, sensivelmente, Este, em posição isolada, casa / anexo de dimensões pouco expressivas. Telhado de uma água, com chaminé. Conjunto partilha a planimetria de tendência retangular e a telha de meia cana, sustentada por traves de madeira. Recurso construtivo a blocos de metassedimento e revestimento de cimento e cal **Responsáveis** Fernando Robles Henriques, João Caninas e Mário Monteiro.

sobre a ribeira da Boina, que passa a Oeste. Trata-se de um local com potencial para ter sido ocupado por uma atalaia. No ponto mais elevado existe uma pequena concentração de blocos de calcário, disformes, que seguramente foram para ali levados. De acordo com a informação do Sr. Jorge Rodrigues, funcionário da propriedade, poderão estar relacionados com a marcação de curvas de nível efectuada no âmbito do levantamento topográfico da região, havendo no local um marco para triangulação de coordenadas. Identificaram-se concentrações similares noutros locais, por norma em locais onde o terreno forma desníveis mais acentuados **Responsáveis** Fernando Robles Henriques, João Caninas e Mário Monteiro.

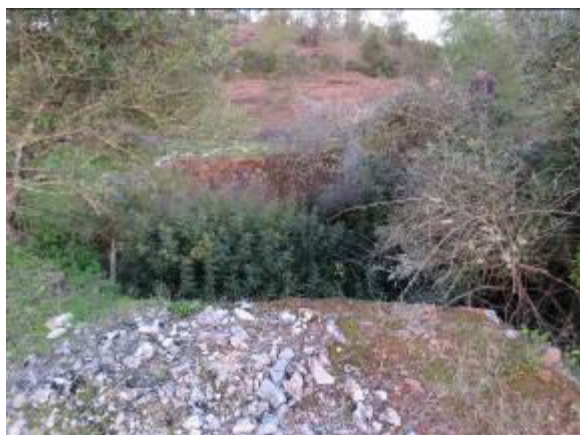
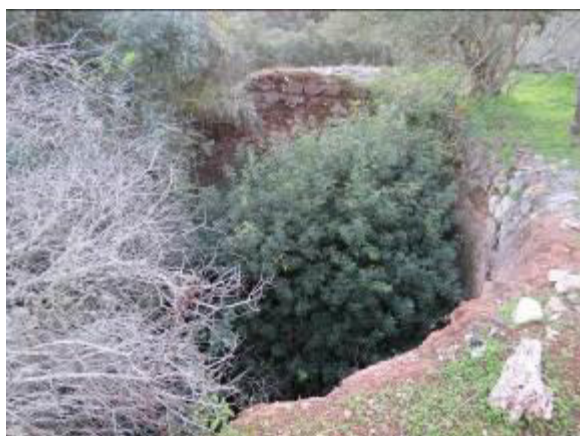
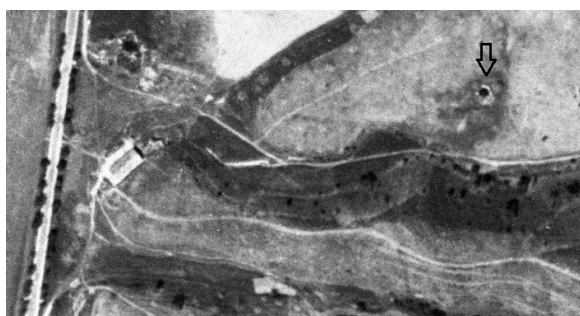
**Nº 6 Data** Dezembro de 2018 **CMP** 594 **Altitude** 21 m **Topónimo ou designação** Morgado de Arge 4 **Categoria** Arquitetónico **Tipologia** Forno de cal **Cronologia** Contemporânea **Classificação** Não identificada **Valor** Médio **Posição** AI **Tipo de trabalho** Prospeção **Concelho** Portimão **Freguesia** Portimão **Lugar** Morgado de Arge **Proprietários** Gravity Intuition, SA **Uso do Solo** Pastagem e montado **Ameaças** Construção civil **Conservação** Mau **Acesso** A22 – IC4, EN 124 **Morfologia** Encosta muito suave **Visibilidade - estruturas** Elevada **Visibilidade - materiais** Média a reduzida **Fonte** Fotografia aérea de 1951 (IGeoE) **Espólio** Não foi recolhido espólio **Caraterização** Estrutura de combustão circular, com cerca de 7 m de diâmetro e 4,20 m de profundidade. Boca orientada a sul. Construído com recurso a blocos de metassedimento. Vegetação densa no interior prejudica a determinação geral das características. Na direcção sudoeste, grande mancha de espalhamento se calcário,

eventualmente destinado à produção de cal. É visível na fotografia aérea de 1951 **Responsáveis** Fernando Robles Henriques e João Caninas.

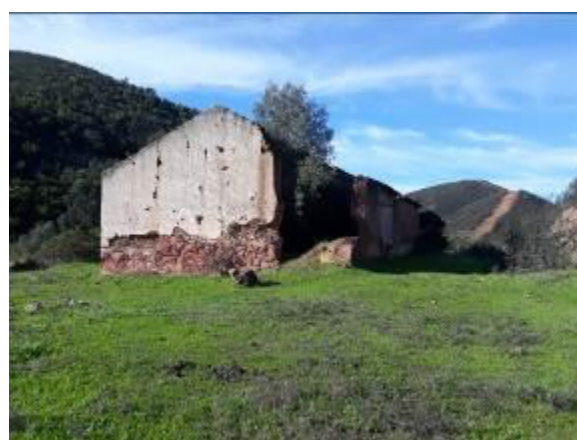
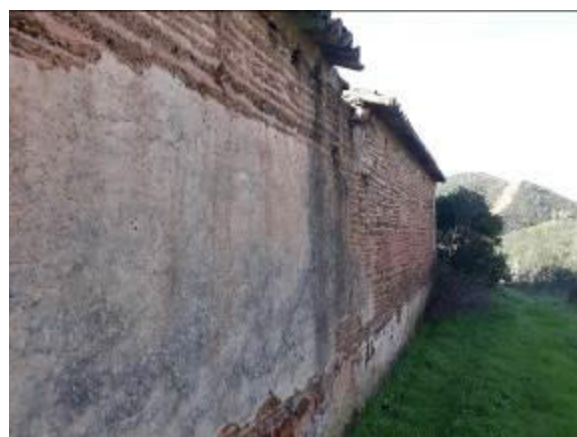
seis divisões internas. Planta rectangular e cobertura de duas águas, parcialmente colapsada, sustentada por traves de madeira. Contraforte lateral e forno. Embasamento em blocos de grés aparelhados, incorporando alguns elementos em xisto. Paredes exibem pequenas faixas de taipa, intercaladas com cintas de cal. Implanta-se sobre plataforma artificial, amparada por muro contrafortado de contenção. Poço com engenho e tanque situados a sul. Complexo relacionado com a exploração agrícola de aluvião fluvial, contido por uma mota, junto à entrada da Ribeira de Odelouca. A linha de água reconhecida no lado norte da várzea encontra-se delimitada por uma bordadura de terra elevada sobre a superfície do terreno (mota), desembocando no poço. Em determinado ponto, esta levada apresenta cerca de 120 cm de largura e 80 cm de desnível interno. O curso de água, sustido artificialmente, tem saídas para rega. O seu traçado é visível na fotografia aérea de 1951 (D) **Responsáveis** Fernando Robles Henriques e João Caninas.

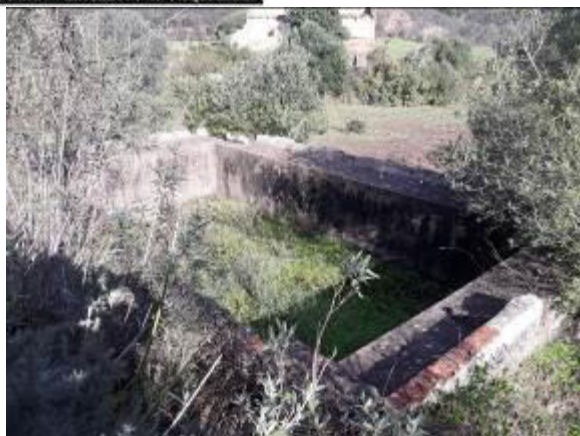
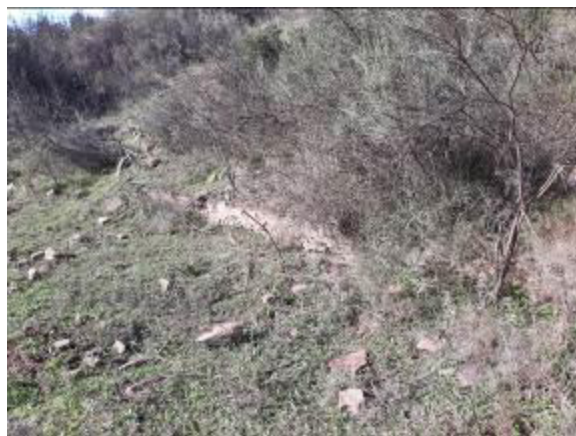
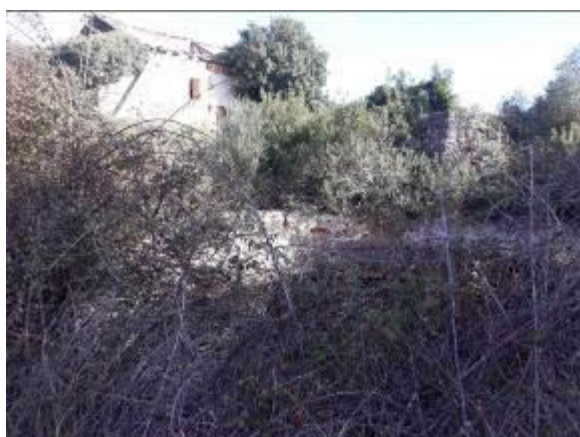
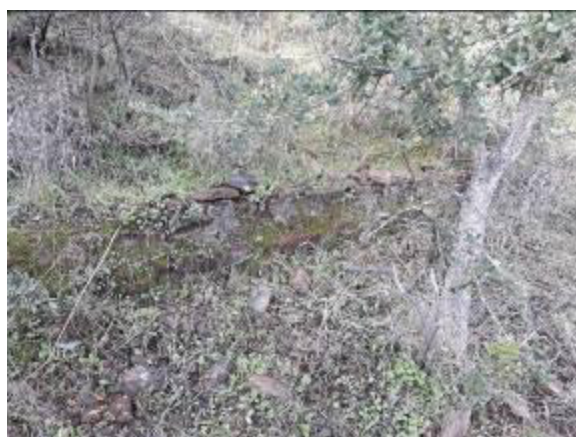
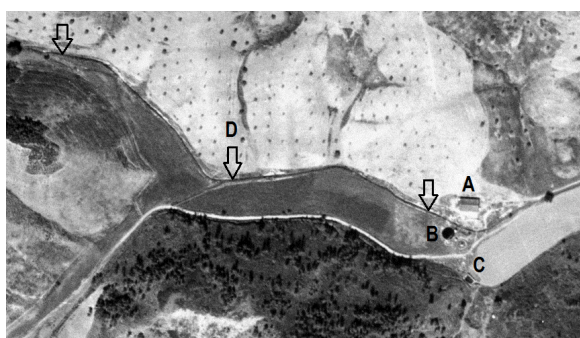
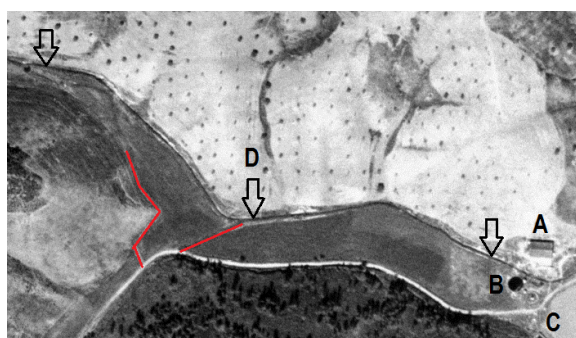
**Caraterização** Conjunto agrícola que integra edifício (A na figura seguinte), poço (B) e tanque (C). Porta do edifício, orientada a Sul, na direcção das restantes estruturas, bloqueada por oliveira. Não permite acesso ao interior. Duas janelas visíveis. Aparentemente,

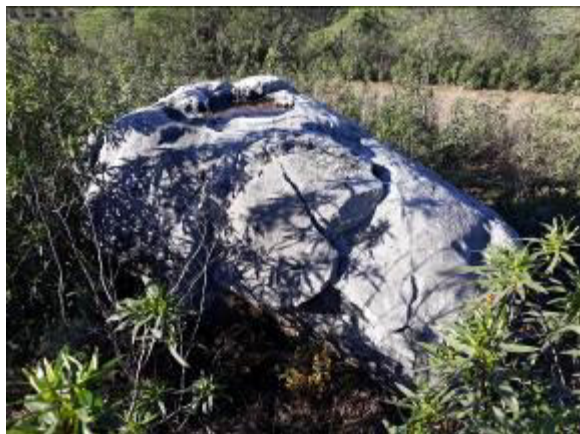
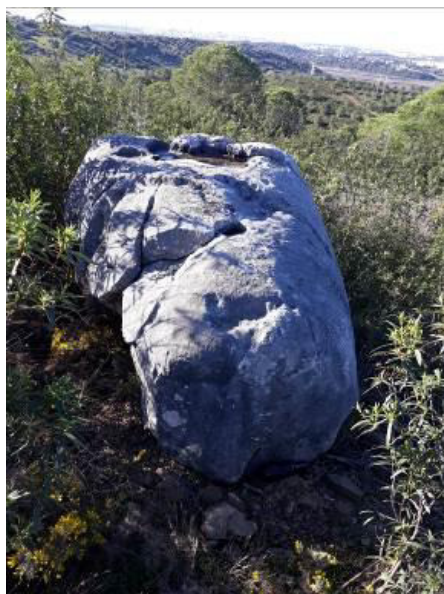
**Nº 9C** Data Fevereiro de 2019 **CMP** 594 **Altitude** 82 m **Topónimo ou designação** Arge 3 **Categoria** Arqueológico **Tipologia** Menir **Cronologia** Neolítico **Classificação** Inventário (DGPC: CNS 18225) **Valor** Médio-Elevado **Posição** Al **Tipo de trabalho** Reconhecimento **Concelho** Portimão **Freguesia** Portimão **Lugar** Morgado de Arge **Proprietários** Gravity Intuition, SA **Uso do Solo** Florestal **Ameaças** Florestação **Conservação** Mau **Acesso** A22 – IC4, EN 124 **Morfologia** cabeça sobre lomba **Visibilidade - estruturas** Elevada a média **Visibilidade - materiais** Média a reduzida **Fonte** Endovélico; Freitas, 2010 **Espólio** Não foi recolhido espólio **Caraterização** Menir em calcário irregularmente troncocónico, embora exiba indícios de afeiçãoamento. Medidas ortogonais no topo: 80cmx60cm; comprimento: 190cm; medidas ortogonais na base: 110cmx120cm. Fragmentado junto à base e tombado, provavelmente em data recuada. Duas possíveis covinhas gravadas na superfície, com 6cm e 4cm de diâmetro, reconhecendo-se vestígios de picotagem na de maiores

dimensões. Localizado a sudeste do vértice geodésico Arge, em encosta meridional de lomba povoada por pinheiro manso e esteval. À superfície, vários blocos de calcário erodidos por rolamento, associados a quartzo e xisto, eventualmente relacionados com estrutura de fundação do menir **Responsáveis** Fernando Robles Henriques e João Caninas.

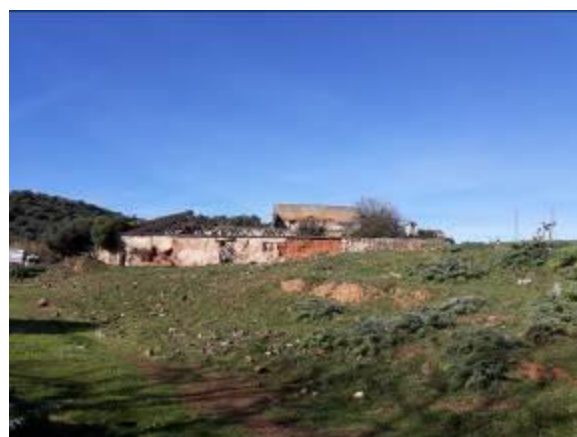
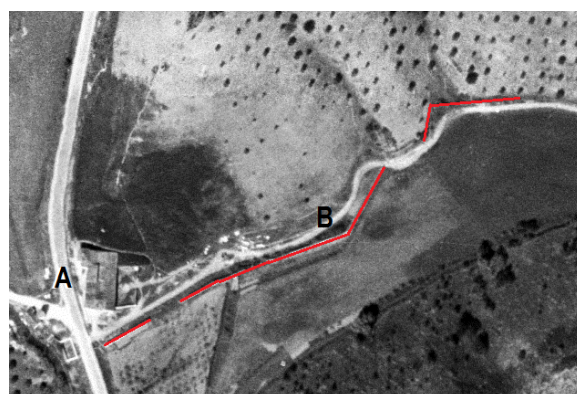
**Nº 10A e 10AN Data** Fevereiro de 2019 **CMP** 594 **Altitude** abaixo de 10 m **Topónimo ou designação** Quinta da Boina / São Roque **Categoria** Arquitetónico e arqueológico **Tipologia** Casal rústico, Capela, Indeterminado **Cronologia** Contemporânea, Moderna, Neolítico **Classificação** Inventário (DGPC: CNS 18694) **Valor** Médio, Indeterminado, indeterminado **Posição** Al **Tipo de trabalho** Reconhecimento **Concelho** Portimão **Freguesia** Portimão **Lugar** Morgado de Arge **Proprietários** Gravity Intuition, SA **Uso do Solo** Pastagem **Ameaças** Construção civil **Conservação** Mau **Acesso** A22 – IC4, EN 124 **Morfologia** Planície aluvial (subjacente) **Visibilidade - estruturas** Elevada a média **Visibilidade - materiais** Média a reduzida **Fonte** DGPC (Endovélico); Freitas, 2010; fotografia área de 1951 (IgeoE) **Espólio** Não foi recolhido espólio **Caraterização** Conjunto agrícola (A na fotografia aérea seguinte) em avançado estado de ruína. Técnicas de construção mistas, sendo os mais antigos, como o edifício principal, erigidos com recurso a taipa sobre

baseamento em pedra. Cobertura de duas águas e telha de meia cana protege a habitação central. Adossados a tardoz, anexos agrícolas com telhado de uma água. Utilização de argamassa como matéria-prima de agregação e reboco. Nas traseiras, plataforma artificial elevada, contida por muro. Vegetação diversa ocupa o interior. No lado oposto da estrada nacional existem outras construções associadas a este conjunto. Contíguo a linha de água, poço de contorno circular (541584 – 4115475 / 164496,56 - 024187,72). Boca saliente, erguida em tijolo e cimento, assente em estrutura tubular organizada com blocos de metassedimento. Retém água no interior. Tem 194cm de diâmetro interno e guarda com 40cm de espessura. Surge a inscrição “Quim” perpetuada no estuque de cimento. Na fotografia aérea assinala-se o traçado de uma levada (B, linha vermelha), associada funcionalmente a este conjunto rural, destinada provavelmente ao abastecimento de água das casas e à rega da aluvião adjacente, na margem esquerda da ribeira da Boina. Não foi possível identificar vestígios da presença da antiga ermida de São Roque, nomeadamente no casario actual (para além de um arco de passagem grandes dimensões, dissonante das características arquitectónicas gerais), ou os vestígios arqueológicos (achados de pedra polida) referidos pelas fontes consultadas **Responsáveis** Fernando Robles Henriques, João Caninas e Mário Monteiro.

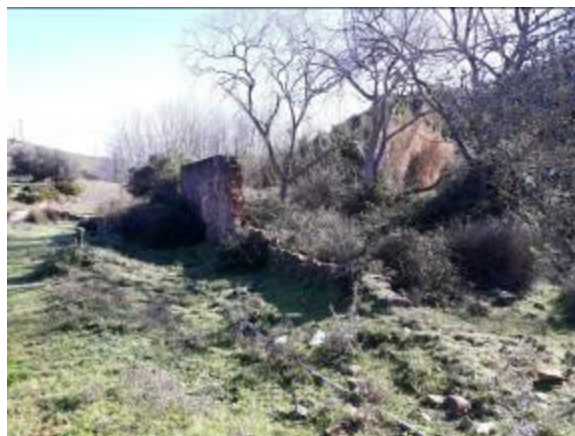
**Caraterização** Estrutura de condução de água (levada) capeada com grés e argamassa. Assenta em baseamento constituído por blocos de metassedimento. Situa-se no lado norte de um vale que drena para ocidente, contígua a caminho. Nos trechos mais baixos, situados para montante em relação ao vale, o muro atinge 22 cm de largura no topo e cerca de 70 cm acima do solo. Nas proximidades das casas da Quinta da Boina (oc. 10AA) a parede é alta, atingindo 355 cm de altura, com canal superior, parcialmente colapsada. Tem 64cm de largura total, correspondendo à calreira 23 cm de largura. A fotografia aérea de 1951 (IGeoE) permite reconhecer o traçado da levada, conservado em maior extensão do que na actualidade (B, linha vermelha na fotografia aérea anterior). Servia provavelmente para regar a área de aluvião situada entre a estrada e a ribeira da Boina e abastecimento de água da Quinta da Boina. Para montante da levada existe hoje uma grande barragem de aterro **Responsáveis** Fernando Robles Henriques e João Caninas.

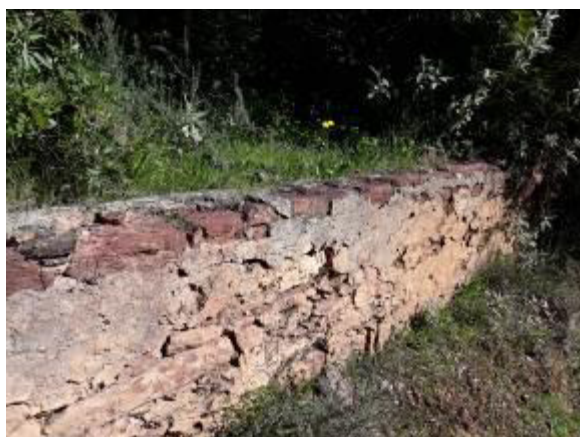
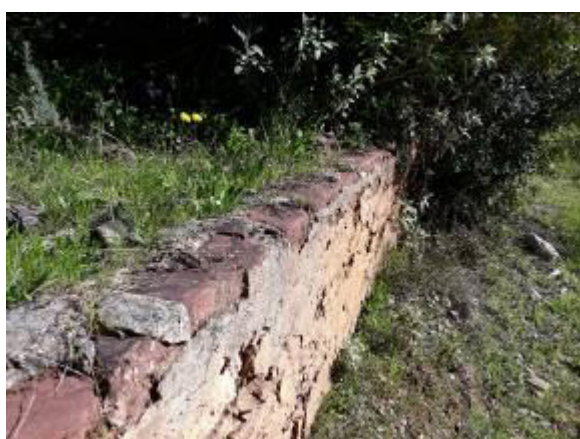
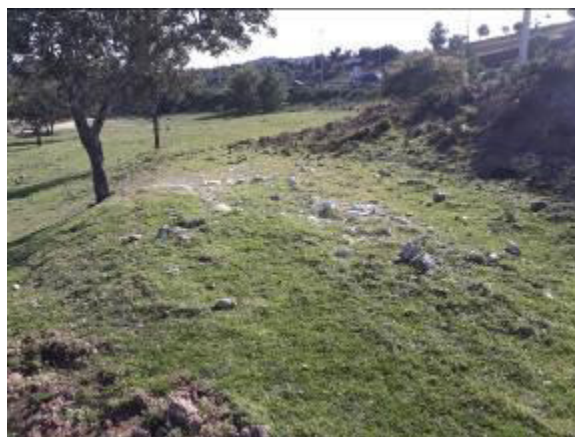
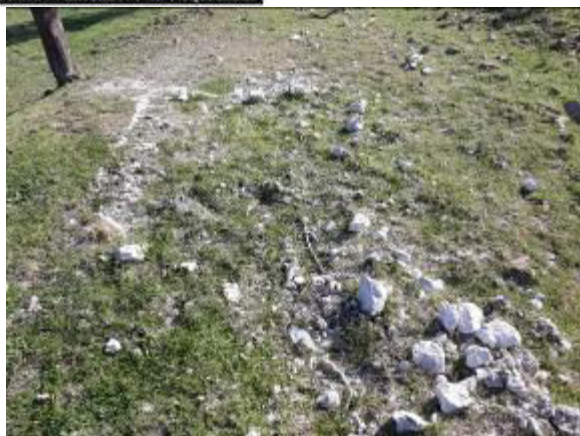
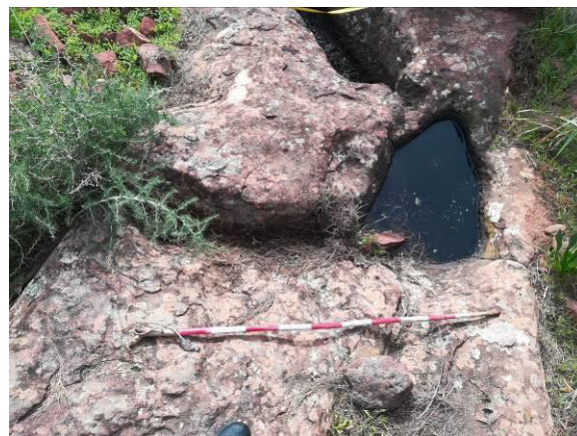
**Nº 12 Data** Fevereiro de 2019 **CMP** 594 **Altitude** 24 m **Topónimo ou designação** Arge **Categoria** Arqueológico **Tipologia** Indeterminada **Cronologia** Indeterminada **Classificação** Inexistente **Valor** Indeterminado **Posição** AI **Tipo de trabalho** Prospeção **Concelho** Portimão **Freguesia** Portimão **Lugar** Morgado de Arge **Proprietários** Gravity Intuition, SA **Uso do Solo** Pastagem **Ameaças** Não identificadas **Conservação** Destruido **Acesso** A22 – IC4, EN 124 **Morfologia** Encosta suave **Visibilidade - estruturas** Elevada **Visibilidade - materiais** Média a reduzida **Fonte** Não identificada **Espólio** Não foi recolhido espólio **Caraterização** Eventual fundo de antigo forno artesanal, de cal, cuja estrutura aérea de combustão pode ter sido arrasada. Restos de cal visíveis à superfície. Sedimentos de encosto reflectem evidentes sinais de acção de fogo e altas temperaturas. Não se logrou reconhecer esta estrutura na fotografia aérea de 1951 **Responsáveis** Fernando Robles Henriques e João Caninas.

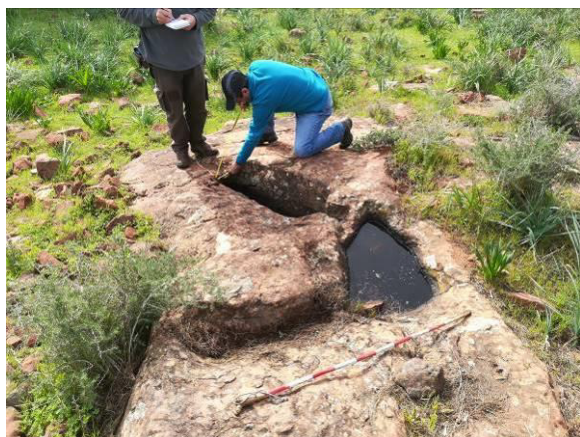
**Nº 14M Data** Fevereiro de 2019 **CMP** 594 **Altitude** 38 m  
**Topónimo ou designação** Quinta de Arge / Arge 2 **Categoria**  
Arqueológico **Tipologia** Necrópole **Cronologia** Medieval Cristã

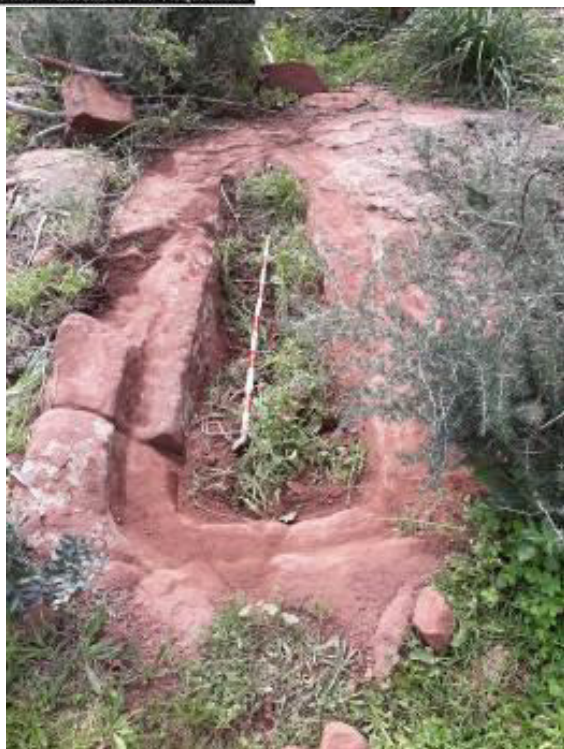
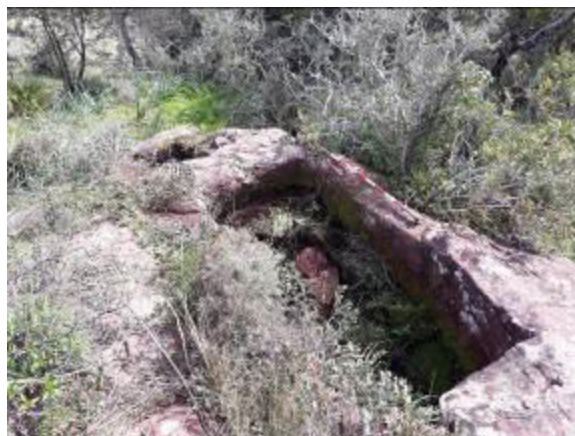
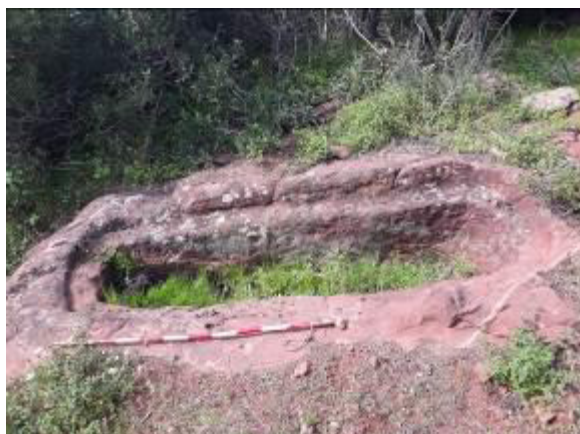
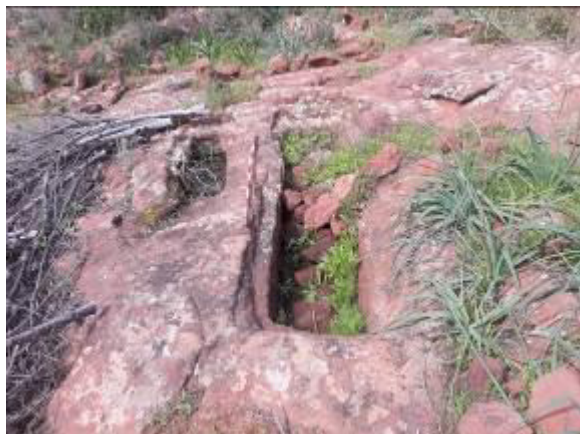
largura e 27 cm de profundidade máxima. Rebordo dom cerca de  
10 cm de altura. (3) sepultura aparentemente reconvertida, com  
210 cm de comprimento na parte superior e 190 cm no fundo.  
Largura entre 70 cm, 85 cm e 80 cm. Profundidade atingindo 80  
cm, 40 cm e 35 cm. Ladeada por cavidade de menores  
dimensões, com 190 cm de comprimento, largura variável entre 37  
cm, 40 cm e 35 cm e profundidade variável entre 40 cm, 29 cm e  
20 cm. Ambas preservam indícios de encaixe de tampa. Pode  
tratar-se de enterramento duplo reutilizado como lagareta. Marcas  
de ferramentas na estrutura. Alargadas pelo rebordo preexistente

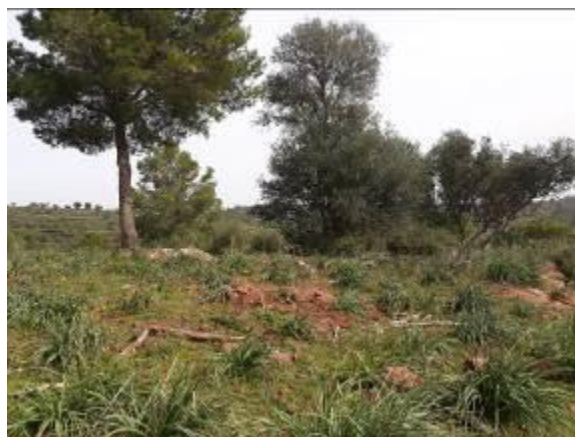
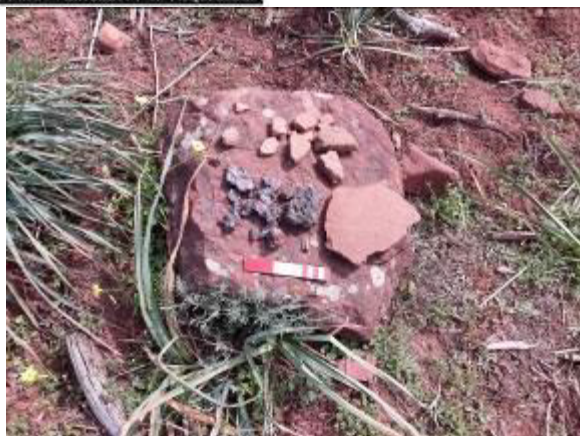
**Nº 15** Data Fevereiro de 2019 **CMP** 594 **Altitude** 39 m **Topónimo ou designação** Arge **Categoria** Arqueológico **Tipologia** Mancha de ocupação **Cronologia** Tardo-Romana **Classificação** Não identificada **Valor** Indeterminado (passível de determinação com recurso a sondagem arqueológica) **Posição** Al **Tipo de trabalho** Prospeção **Concelho** Portimão **Freguesia** Portimão **Lugar** Morgado de Arge **Proprietários** Gravity Intuition, SA **Uso do Solo** Inculto **Ameaças** Construção civil **Conservação** Indeterminada **Acesso** A22 – IC4, EN 124 **Morfologia** Topo de cabeça aplanado **Visibilidade - estruturas** Elevada **Visibilidade - materiais** Média **Fonte** Não determinada **Espólio** Não foi recolhido espólio **Caraterização** Em cabeça dominante sobre várzea, dispersão de materiais cerâmicos de construção e de armazenamento (*dolium* / talha). Indícios de despedrega espalhados pelo terreno **Responsáveis** Fernando Robles Henriques, André Pereira, Francisco Henriques e Mário Chambino.

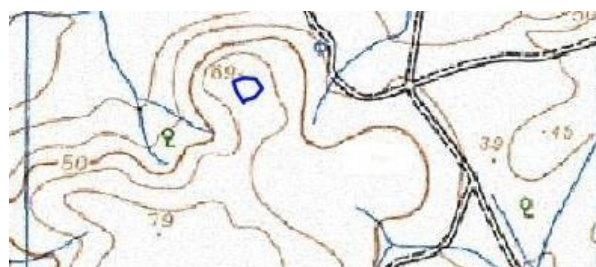
proeminente **Visibilidade - estruturas** Elevada **Visibilidade - materiais** Reduzida **Fonte** DGPC; PDM (1996); Freitas, 2010 **Espólio** Não foi recolhido espólio **Caraterização** Confirmou-se a diversidade de cronologias de materiais citados na fonte, em elevação eventualmente dotada de uma muralha indicada por um talude que circunda o topo cabeça (assinalada com linha azul no seguinte extracto da CMP). Esta estrutura não é visível na ortofotografia de 1951. Clareira entre quercíneas e arbustos altos e densos. Observaram-se fragmentos de cerâmica de características pré-históricas (manuais), um machado de pedra polido, e testemunhos de épocas posteriores (ânfora, dolium, telha, outros) **Responsáveis** Fernando Robles Henriques, André Pereira, Francisco Henriques e Mário Chambino.

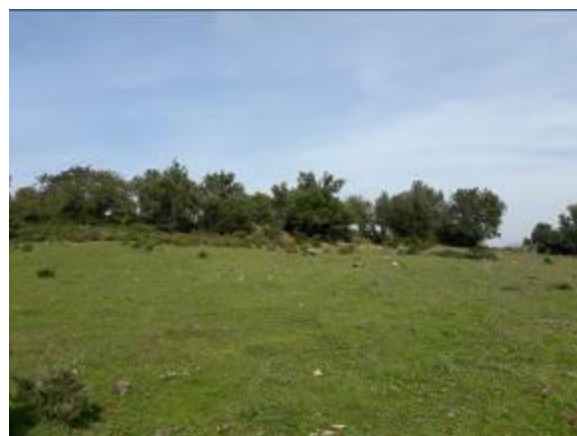
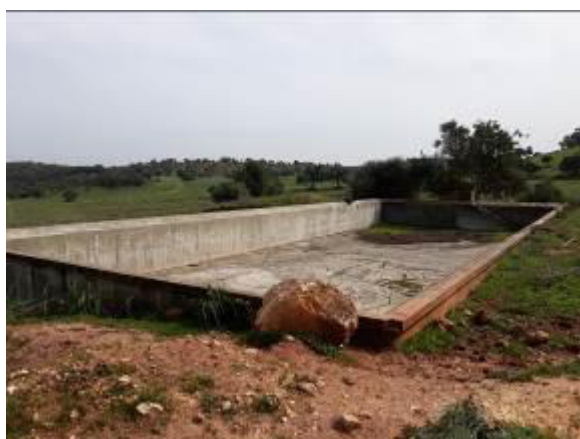
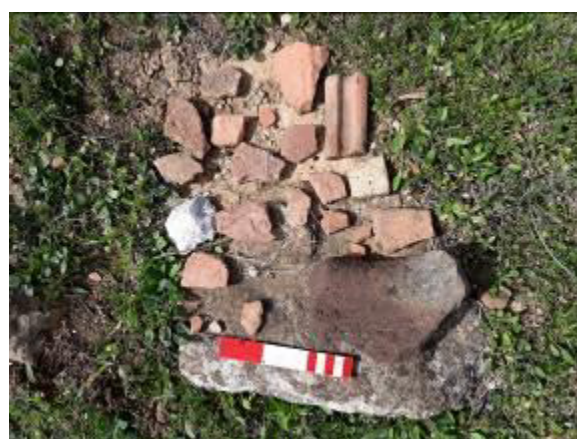
**Nº 16 Data** Fevereiro de 2019 **CMP** 594 **Altitude** 37 m **Topónimo ou designação** Morgado de Arge **Categoria** Construído **Tipologia** Tanque **Cronologia** Contemporânea **Classificação** Inexistente **Valor** Baixo **Posição** Al **Tipo de trabalho** Prospeção **Concelho** Portimão **Freguesia** Portimão **Lugar** Morgado de Arge **Proprietários** Gravity Intuition, SA **Uso do Solo** Florestal e pastagem **Ameaças** Construção civil **Conservação** Regular **Acesso** A22 – IC4, EN 124 **Morfologia** Encosta suave **Visibilidade - estruturas** Elevada a média **Visibilidade - materiais** Média a reduzida **Fonte** CMP **Espólio** Não foi recolhido espólio **Caraterização** Estrutura de retenção de água para rega. Contorno rectangular. Cerca de 25 m de comprimento, 10 m de largura e 1,80 m de profundidade. Escadaria de acesso ao interior a Sudeste. Aparentemente abandonado. Está vazio. Construído com recurso a tijolo e betão armado, com seixo integrados no massame, posteriormente rebocado com cimento. Localizado no sopé de encosta suave, em área de várzea. Não é visível na ortofotografia de 1951 **Responsáveis** Fernando Robles Henriques, André Pereira, Francisco Henriques e Mário Chambino.

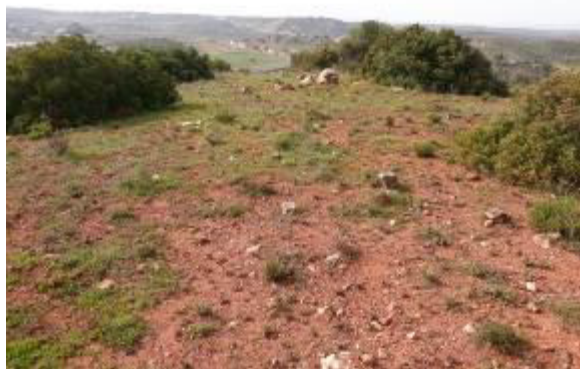
**Nº 19R Data** Fevereiro de 2019 **CMP** 594 **Altitude** 72 m  
**Topónimo ou designação** Armazém de Arge 5 **Categoria** Arqueológico  
**Tipologia** Vestígios diversos **Cronologia** Neo-Calcolítico e Moderna **Classificação** PDM (1996) **Valor** Indeterminado **Posição** Al **Tipo de trabalho** Reconhecimento

**Acesso** A22 – IC4, EN 124 **Morfologia** Lomba / esporão  
**Visibilidade - estruturas** Elevada **Visibilidade - materiais** Elevada a média **Fonte** PDM (1996); Freitas, 2010 **Espólio** Não foi recolhido espólio **Caraterização** A fonte refere cerâmica manual (carena), terra sigillata, uma mó manual e um alinhamento de pedras à superfície, vestígios que não foram reconhecidos no local em apreço. Local detentor de bom domínio visual sobre a região envolvente **Responsáveis** Fernando Robles Henriques, André Pereira, Francisco Henriques e Mário Chambino.

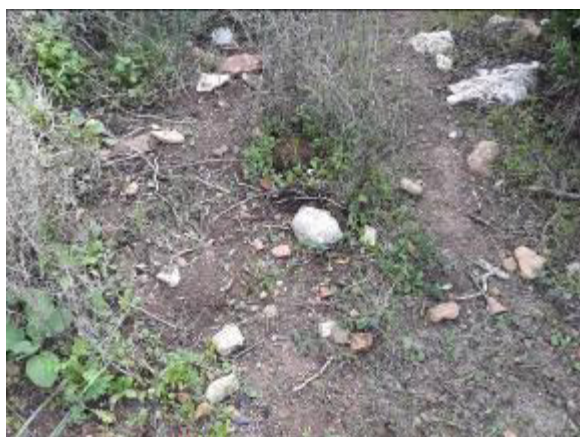
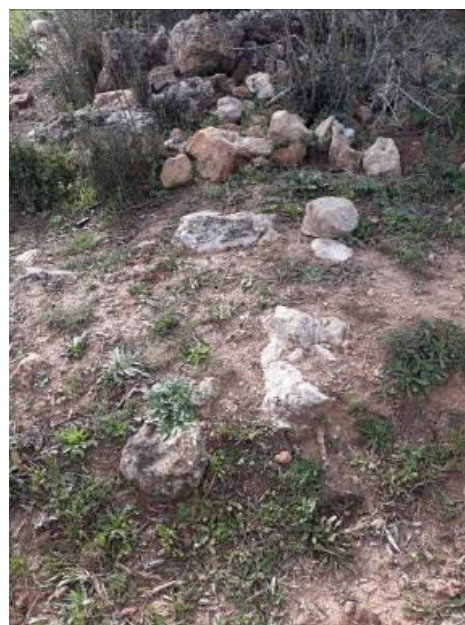
**Nº 20 Data** Fevereiro de 2019 **CMP** 594 **Altitude** 71 m **Topónimo ou designação** Morgado de Arge **Categoria** Arqueológico **Tipologia** Indeterminada **Cronologia** Medieval a Moderna **Classificação** Não identificada **Valor** Indeterminado **Posição** Al **Tipo de trabalho** Prospeção **Concelho** Portimão **Freguesia** Portimão **Lugar** Morgado de Arge **Proprietários** Gravity Intuition, SA **Uso do Solo** Florestal e pastagem **Ameaças** Construção civil **Conservação** Mau **Acesso** A22 – IC4, EN 124 **Morfologia** Cumada de desenvolvimento plano **Visibilidade - estruturas** Elevada **Visibilidade - materiais** Média a reduzida **Fonte** Não identificada **Espólio** Não foi recolhido espólio **Caraterização** Eventual casal rústico. Em zona de afloramentos frequentes, dispersão de material de construção (telha muito grosseira, com digitações) e cerâmica comum entre afloramentos proeminentes. Espalhamento em raio de 50 m. Concentrações de blocos líticos (de eventual desmantelamento de edifício), organizados em morouços. Local rodeado por quercíneas e mato rasteiro denso. No estradão de circulação, alinhamentos de pedra e fundações de antigos edifícios de planimetria tendencialmente rectilínea **Responsáveis** Fernando Robles Henriques, André Pereira, Francisco Henriques e Mário Chambino.

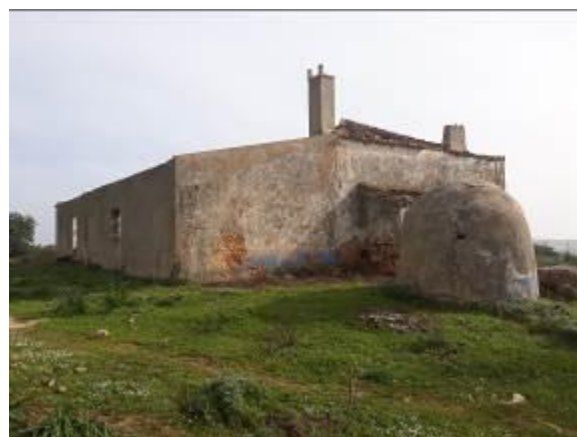
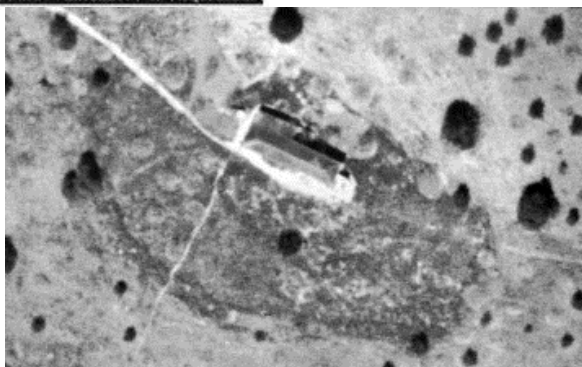
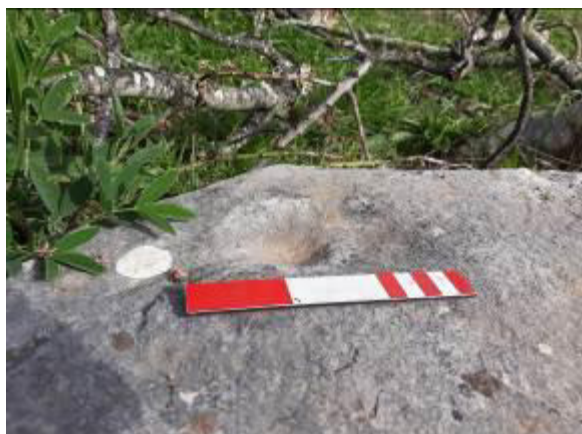
**Nº 21AC Data** Fevereiro de 2019 **CMP** 594 **Altitude** 77 m **Topónimo ou designação** Casa do Armazém de Arge **Categoria** Arquitetónico **Tipologia** Casal rústico **Cronologia** Contemporânea **Classificação** Não identificada **Valor** Médio **Posição** Al **Tipo de trabalho** Reconhecimento **Concelho** Portimão **Freguesia** Portimão **Lugar** Morgado de Arge **Proprietários** Gravity Intuition, SA **Uso do Solo** Florestal e pastagem **Ameaças** Construção civil **Conservação** Mau **Acesso** A22 – IC4, EN 124 **Morfologia** Cumada **Visibilidade - estruturas** Elevada **Visibilidade - materiais** Média a reduzida **Fonte** Freitas, 2010; fotografia aérea (IGeoE, 1951) **Espólio** Não foi recolhido espólio **Caraterização** Edifício rural visível na ortofotografia (1951). Construído em taipa. Cobertura de duas águas. Planimetria rectangular simples. Anexos acrescentados em data recente, levantados com recurso a tijolo e cimento como matéria-prima de agregação. Forno no exterior, implantado a Noroeste. No exterior, pequeno afloramento calcário com, pelo menos, duas covinhas gravadas (0543731 – 4113973) **Responsáveis** Fernando Robles Henriques, André Pereira, Francisco Henriques e Mário Chambino.

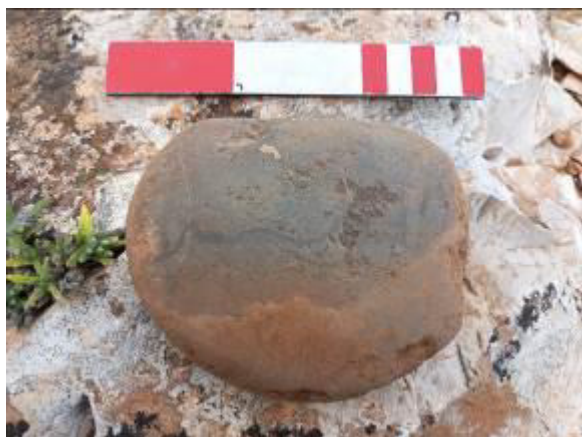
**Nº 22 Data** Fevereiro de 2019 **CMP** 594 **Altitude** 63 m **Topónimo ou designação** Morgado de Arge **Categoria** Arqueológico **Tipologia** Achado isolado **Cronologia** Indeterminada **Classificação** Inexistente **Valor** Baixo **Posição** Al **Tipo de trabalho** Prospeção **Concelho** Portimão **Freguesia** Portimão **Lugar** Morgado de Arge **Proprietários** Gravity Intuition, SA **Uso do Solo** Florestal, pastagem **Ameaças** Construção civil **Conservação** Mau **Acesso** A22 – IC4, EN 124 **Morfologia** Encosta **Visibilidade - estruturas** Elevada **Visibilidade - materiais** Média a reduzida **Fonte** Não identificada **Espólio** Não foi recolhido espólio **Caraterização** Calhau subcircular em grauvaque, equiparável a “disco”. Polido e artificialmente boleado nos lados. Identificado entre afloramentos de calcário **Responsáveis** Fernando Robles Henriques, André Pereira, Francisco Henriques e Mário Chambino.

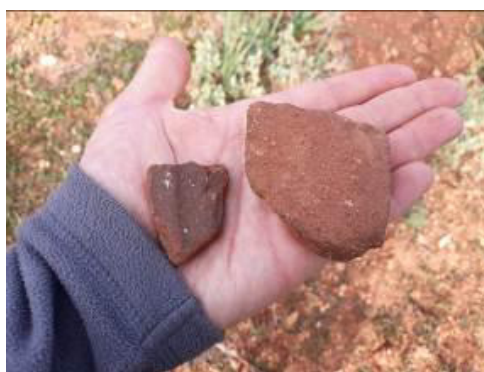
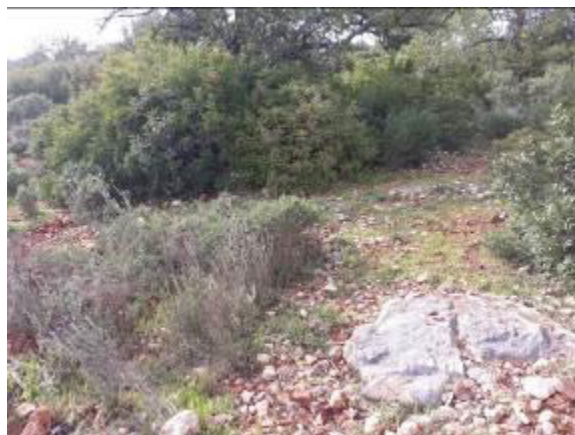
**Nº 23 Data** Fevereiro de 2019 **CMP** 594 **Altitude** 30 m **Topónimo ou designação** Morgado de Arge **Categoria** Arqueológico **Tipologia** Achados dispersos **Cronologia** Pré-História Recente **Classificação** Inexistente **Valor** Baixo **Posição** Al **Tipo de trabalho** Prospeção **Concelho** Portimão **Freguesia** Portimão **Lugar** Morgado de Arge **Proprietários** Gravity Intuition, SA **Uso do Solo** Florestal, pastagem **Ameaças** Construção civil **Conservação** Indeterminado **Acesso** A22 – IC4, EN 124 **Morfologia** Encosta **Visibilidade - estruturas** Média **Visibilidade - materiais** Reduzida **Fonte** Não identificada **Espólio** Não foi recolhido espólio **Caraterização** Entre clareiras, ladeadas por denso arvoredado, foram identificados um bordo de cerâmica manual e parte de uma peça polida (machado?) **Responsáveis** Fernando Robles Henriques, André Pereira, Francisco Henriques e Mário Chambino.

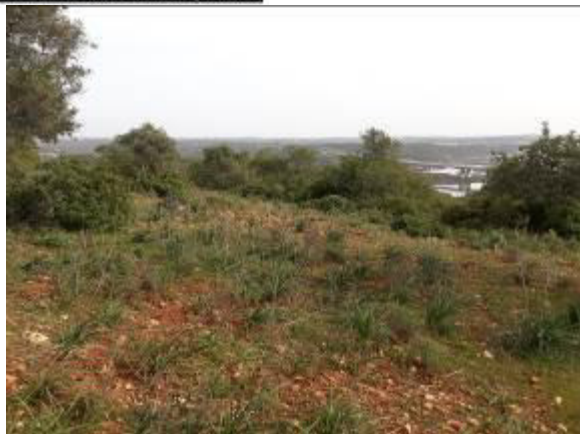
**Nº 24AD Data** Fevereiro de 2019 **CMP** 594 **Altitude** 53 m **Topónimo ou designação** Armazém de Arge 3 **Categoria** Arqueológico **Tipologia** Vestígios diversos **Cronologia** Moderna **Classificação** Não identificada **Valor** Indeterminado **Posição** Al **Tipo de trabalho** Reconhecimento **Concelho** Portimão **Freguesia** Portimão **Lugar** Morgado de Arge **Proprietários** Gravity Intuition, SA **Uso do Solo** Florestal, pastagem **Ameaças** Construção civil **Conservação** Indeterminada **Acesso** A22 – IC4, EN 124 **Morfologia** Encosta **Visibilidade - estruturas** Elevada **Visibilidade - materiais** Média a reduzida **Fonte** PDM (1996); Freitas, 2010 **Espólio** Não foi recolhido espólio **Caraterização** A fonte indica vestígios diversos, com cerâmica comum, vidrada e de fabrico grosseiro. Estes vestígios não foram confirmados **Responsáveis** Fernando Robles Henriques, André Pereira, Francisco Henriques e Mário Chambino.

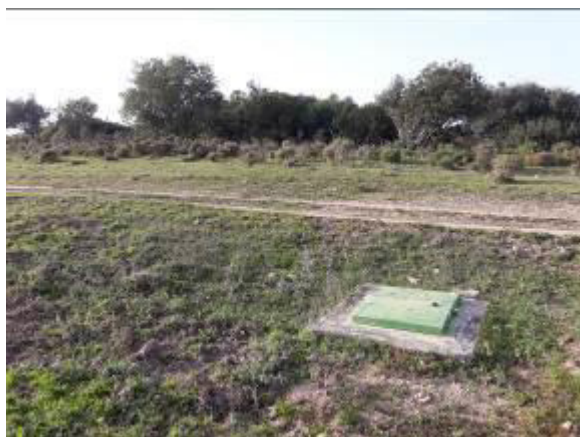
**Nº 25V Data** Fevereiro de 2019 **CMP** 594 **Altitude** 40 m  
**Topónimo ou designação** Fonte Coberta 1 **Categoria** Arqueológico **Tipologia** Silo **Cronologia** Medieval **Classificação** PDM **Valor** Indeterminado **Posição** AI **Tipo de trabalho** Reconhecimento **Concelho** Portimão **Freguesia** Portimão **Lugar** Morgado de Arge **Proprietários** Gravity Intuition, SA **Uso do Solo** Pasto **Ameaças** Construção civil **Conservação** Indeterminado **Acesso** A22 – IC4, EN 124 **Morfologia** Planície **Visibilidade - estruturas** Elevada **Visibilidade - materiais** Média a reduzida **Fonte** PDM (1996); Freitas, 2010 **Espólio** Não foi recolhido espólio **Caraterização** O “silo de forma ovoide, com a abertura estruturada com lajes” não foi observado no terreno. Pode ter sido selado com tampa metálica ou sedimentos. Deve solicitar-se a abertura da referida tampa **Responsáveis** Fernando Robles Henriques, André Pereira, Francisco Henriques e Mário Chambino.

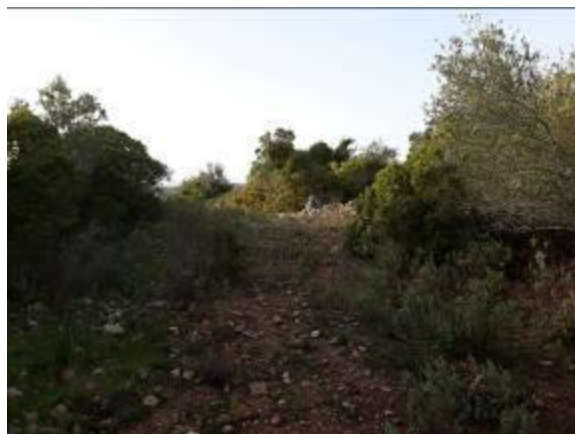
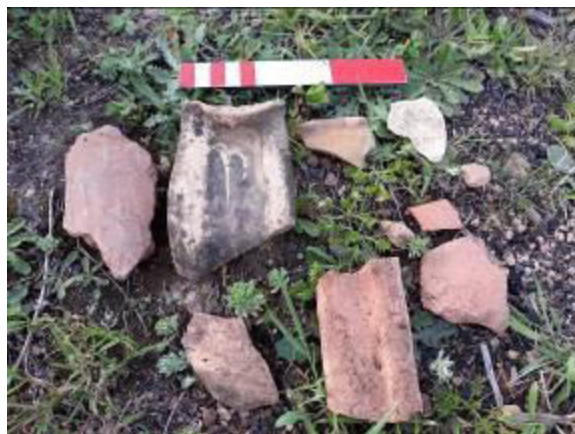
**Nº 26AA Data** Fevereiro de 2019 **CMP** 594 **Altitude** 53 m  
**Topónimo ou designação** Fonte Coberta / Fonte Coberta 2 **Categoria** Arqueológico **Tipologia** Mancha de ocupação **Cronologia** Medieval e Moderna **Classificação** PDM **Valor** Indeterminado **Posição** AI **Tipo de trabalho** Reconhecimento **Concelho** Portimão **Freguesia** Portimão **Lugar** Morgado de Arge **Proprietários** Gravity Intuition, SA **Uso do Solo** Floresta, pastagem **Ameaças** Construção civil **Conservação** Indeterminada **Acesso** A22 – IC4, EN 124 **Morfologia** Elevação aplanada **Visibilidade - estruturas** Elevada **Visibilidade - materiais** Média a reduzida **Fonte** PDM (1996); Freitas, 2010 **Espólio** Não foi recolhido espólio **Caraterização** A fonte refere dispersão de

cerâmica de construção, cerâmica comum e fauna malacológica. Na área em apreço foi possível observar a presença de morouços, cerâmica de construção e de uso comum. Identificou-se um fragmento de asa de pasta esbranquiçada, decorada com três riscas a negro, e alguns exemplares vidrados **Responsáveis** Fernando Robles Henriques, André Pereira, Francisco Henriques e Mário Chambino.
