**Estudo de Impacte Ambiental  
do Núcleo de Desenvolvimento Económico  
no Morgado de Arge (Portimão)**

**Autor** Júlio de Jesus Consultores

**Relatório do Fator Património Cultural**

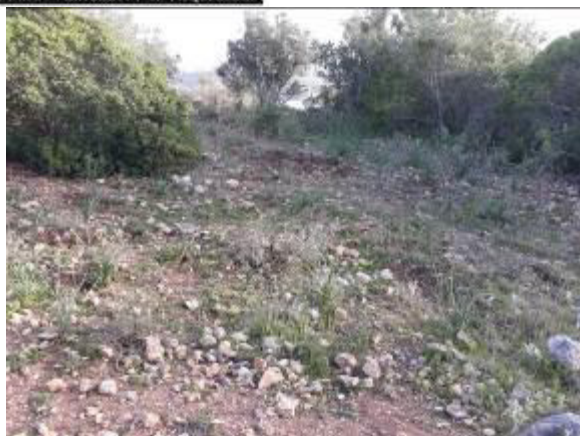
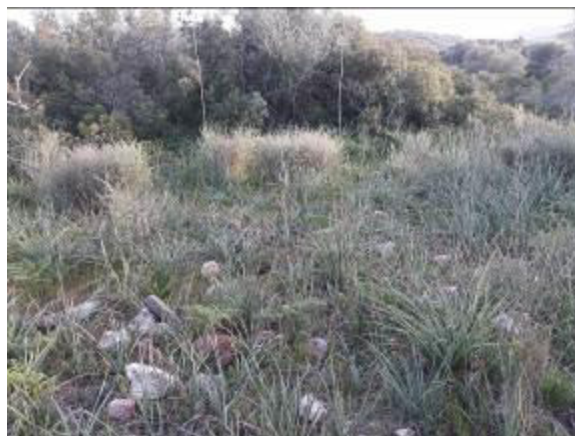
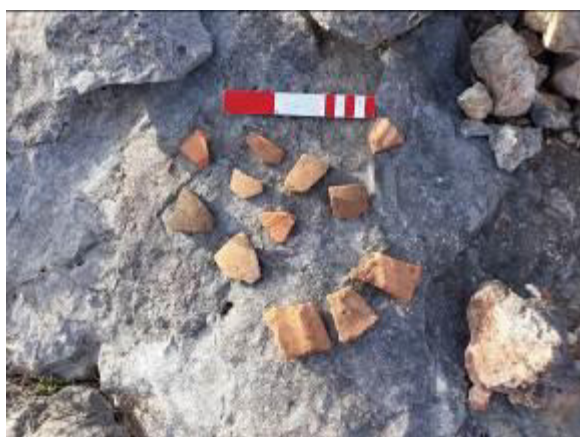
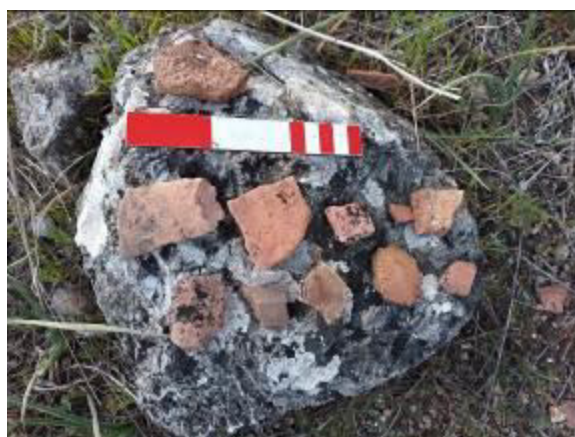
**Nº 27AB Data** Fevereiro de 2019 **CMP** 594 **Altitude** 71 m  
**Topónimo ou designação** Armazém de Arge 4 **Categoria** Arqueológico **Tipologia** Mancha de ocupação **Cronologia** Moderna **Classificação** PDM **Valor** Indeterminado **Posição** AI **Tipo de trabalho** Reconhecimento **Concelho** Portimão **Freguesia** Portimão **Lugar** Morgado de Arge **Proprietários** Gravity Intuition, SA **Uso do Solo** Florestal, pastagem **Ameaças** Construção civil **Conservação** Indeterminada **Acesso** A22 – IC4, EN 124 **Morfologia** Topo de cabeça aplanado **Visibilidade - estruturas** Elevada a média **Visibilidade - materiais** Média a reduzida **Fonte** PDM (1996); Freitas, 2010 **Espólio** Não foi recolhido espólio **Caraterização** A fonte refere dispersão de cerâmica de construção, cerâmica comum e fauna malacológica. Em clareira circundada por quercíneas foi possível observar cerâmica dispersa, além de clastos de calcário dispersos à superfície ou arrumados em morouço **Responsáveis** Fernando Robles Henriques, André Pereira, Francisco Henriques e Mário Chambino.

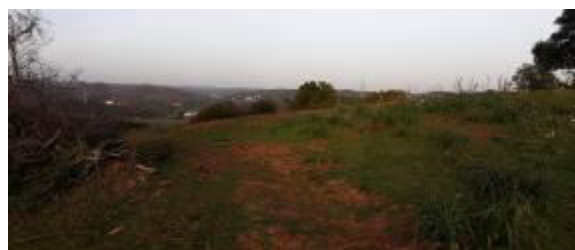
**Nº 29W Data** Fevereiro de 2019 **CMP** 594 **Altitude** 60 m  
**Topónimo ou designação** Medronhal 1 **Categoria** Arqueológico  
**Tipologia** Mancha de ocupação **Cronologia** Neo-Calcolítico e Moderna **Classificação** PDM **Valor** Indeterminado **Posição** AI **Tipo de trabalho** Reconhecimento **Concelho** Portimão **Freguesia** Portimão **Lugar** Morgado de Arge **Proprietários** Gravity Intuition, SA **Uso do Solo** Florestal, pastagem **Ameaças** Construção civil

**Conservação** Regular **Acesso** A22 – IC4, EN 124 **Morfologia** Cabeço **Visibilidade - estruturas** Elevada **Visibilidade - materiais** Média a reduzida **Fonte** PDM (1996); Freitas, 2010 **Espólio** Não foi recolhido espólio **Caraterização** A fonte cita a recolha de cerâmica comum, de cerâmica vidrada, de cerâmica manual e fauna malacológica e vestígios de uma construção. Esta ocorrência foi confirmada **Responsáveis** Fernando Robles Henriques, André Pereira, Francisco Henriques e Mário Chambino.

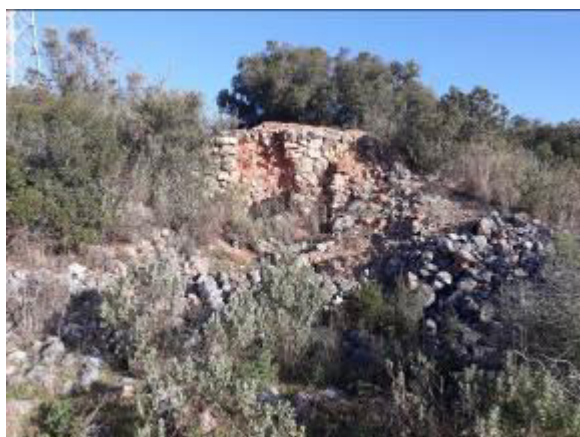
**Nº 31 Data** Fevereiro de 2019 **CMP** 594 **Altitude** 53 m **Topónimo ou designação** Medronhal **Categoria** Arquitetónico **Tipologia** Casal rústico **Cronologia** Contemporânea **Classificação** Não identificada **Valor** Médio-baixo **Posição** AI **Tipo de trabalho** Prospeção **Concelho** Portimão **Freguesia** Portimão **Lugar** Morgado de Arge **Proprietários** Gravity Intuition, SA **Uso do Solo** Pastagem **Ameaças** Construção civil **Conservação** Mau **Acesso** A22 – IC4, EN 124 **Morfologia** Cumeada de desenvolvimento suave **Visibilidade - estruturas** Elevada **Visibilidade - materiais** Média a reduzida **Fonte** CMP **Espólio** Não foi recolhido espólio **Caraterização** Conjunto rural implantado em área aplanada. Em estado avançado de ruína. Planta rectangular alongada, com pelo menos cinco divisões de difícil interpretação, atendendo ao estado actual do complexo. No interior, nicho. Não apresenta cobertura, embora intercalasse telhados de uma e duas águas. Técnica de construção mista: habitações mais antigas edificadas com recurso a taipa; mais recentes integram blocos calcários (pedra seca). Indícios de reboco empregando argamassas e cimento. Lintéis e portas em madeira. A oeste, anexo posterior, com manjedoura. A leste, forno adossado lateralmente. A norte, dois anexos / palheiros para animais, compartimentados (0545403 – 4114600), erguidos com blocos de calcário, ocasionalmente agregados por argamassa. Contígua, abertura com condução / ligação subterrânea. Foi identificada, para além de cerâmica contemporânea, uma asa de ânfora de cronologia romana **Responsáveis** Fernando Robles Henriques, André Pereira, Francisco Henriques e Mário Chambino.

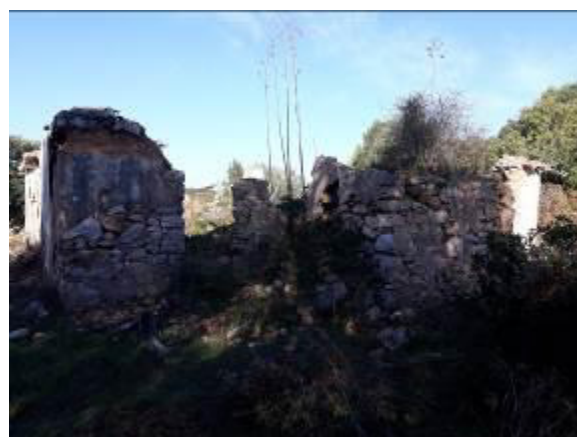
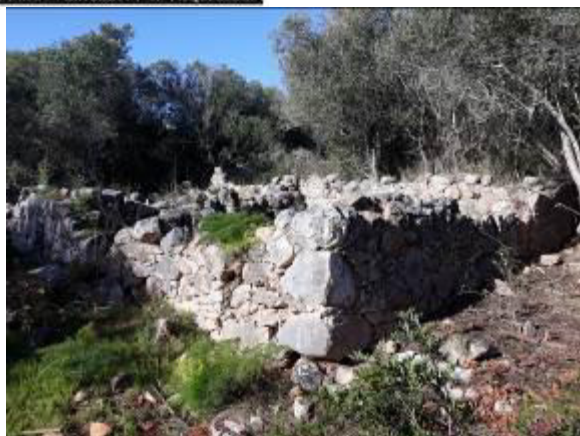
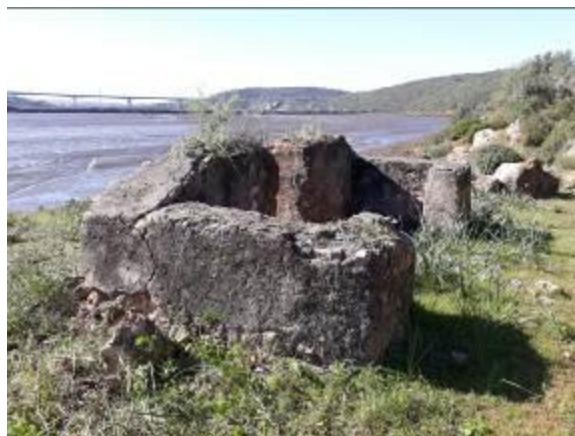
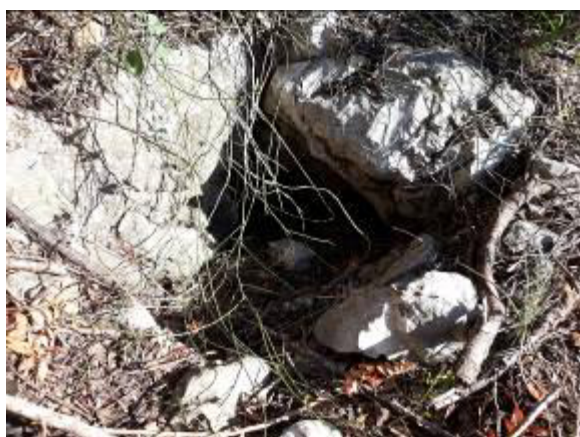
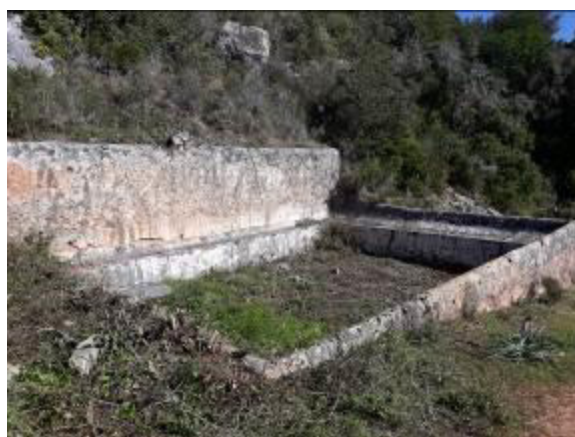
**Nº 32AR Data** Fevereiro de 2019 **CMP** 594 **Altitude** 2 m  
**Topónimo ou designação** Bendaste **Categoria** Arquitetónico  
**Tipologia** Poço com engenho **Cronologia** Contemporânea

**Visibilidade - estruturas** Elevada **Visibilidade - materiais** Média  
a reduzida **Fonte** CMP; Freitas, 2010 **Espólio** Não foi recolhido  
espólio **Caraterização** Conjunto rural, poço com engenho, tanque  
e levada. Poço de contorno rectangular, sobre o qual se  
implantaria nora, entretanto retirada. Guarda em ruína parcial.  
Cerca de 3,4 m de comprimento e 2,0 m de largura. Largura da  
parede da “boca” situa-se entre 30 cm e 40 cm. Assenta em  
plataforma artificial, contida por parede parcialmente colapsada.  
Mantém água no interior. Associado, tanque rectangular, com  
antepara na encosta, e levada, a norte, muito destruída,  
semelhante às identificadas no decurso deste estudo. Visíveis na  
periferia próxima, restos de estrutura recente e abertura no nível  
geológico (talude) **Responsáveis** Fernando Robles Henriques,  
André Pereira, Francisco Henriques e Mário Chambino.

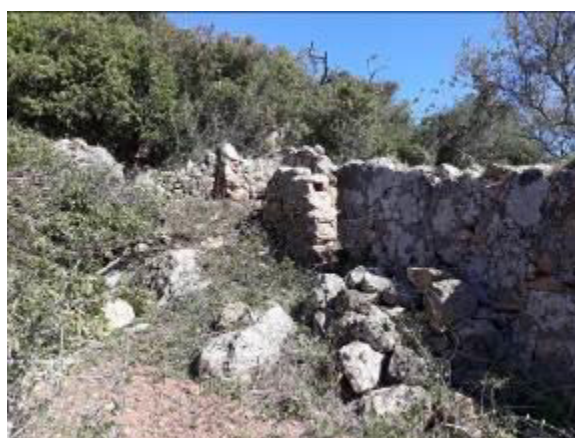
**Nº 33 Data** Fevereiro de 2019 **CMP** 594 **Altitude** menos de 10 m  
**Topónimo ou designação** Bendaste **Categoria** Arquitetónico  
**Tipologia** Casal rústico **Cronologia** Contemporânea

**Visibilidade - materiais** Média a reduzida **Fonte** CMP; fotografia  
aérea (IGeoE, 1951) **Espólio** Não foi recolhido espólio  
**Caraterização** Edifício em ruína, contíguo ao rio Arade. Planta  
rectangular alongada. Teria cobertura de duas águas, com telha  
de canudo. Travamentos e lintéis em madeira. Lado sudeste  
completamente colapsado. Técnica de construção mista,

alternando taipa e blocos de pedra (calcário e grés). Teria eventualmente sete compartimentos internos. Rebocado com argamassa. A leste, observam-se currais para resguardo de animais, com pia no interior de um deles. Forno desmornado. Conjunto visível em fotografia aérea **Responsáveis** Fernando Robles Henriques, André Pereira, Francisco Henriques e Mário Chambino.

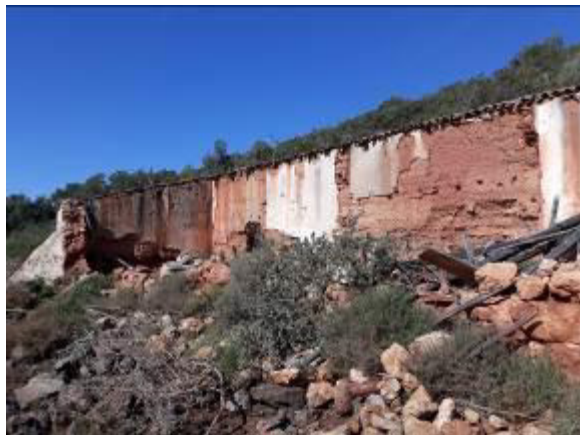
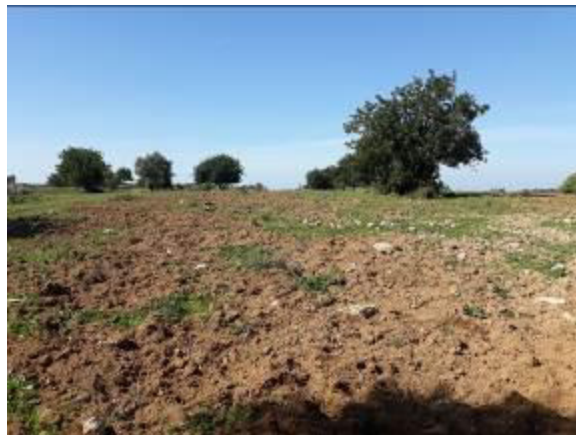
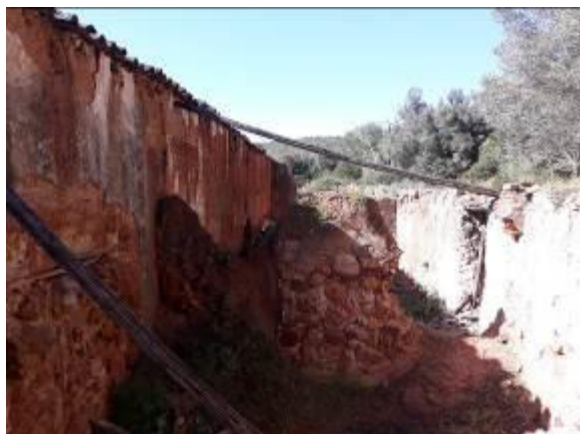
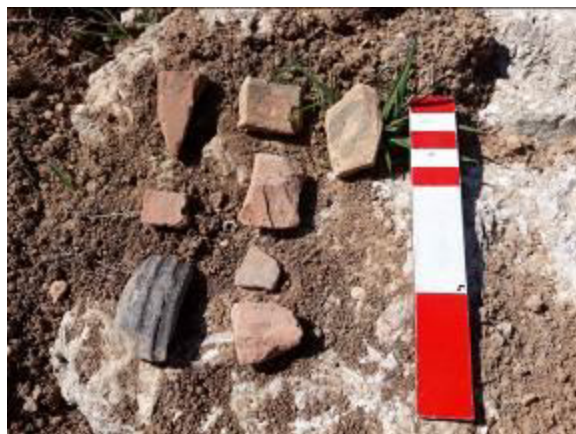
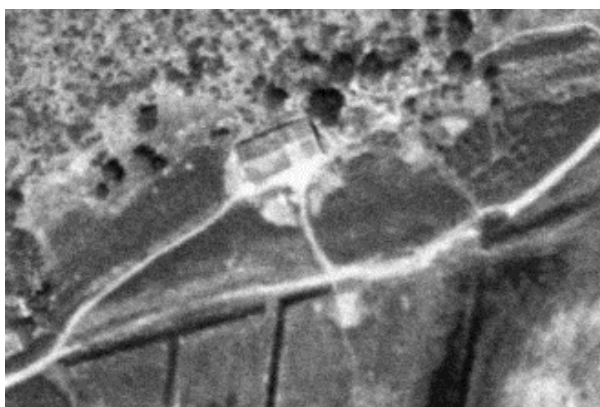
**Nº 34 Data** Fevereiro de 2019 **CMP** 594 **Altitude** 67 m **Topónimo ou designação** Morgado de Arge **Categoria** Arqueológico **Tipologia** Achados dispersos **Cronologia** Medieval Islâmica **Classificação** Inexistente **Valor** Indeterminado **Posição** AI **Tipo de trabalho** Prospeção **Concelho** Portimão **Freguesia** Portimão **Lugar** Morgado de Arge **Proprietários** Gravity Intuition, SA **Uso do Solo** Florestal, pastagem **Ameaças** Construção civil

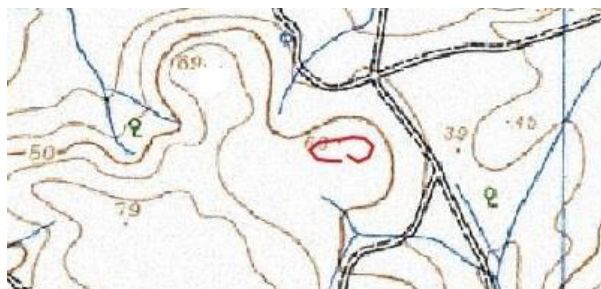
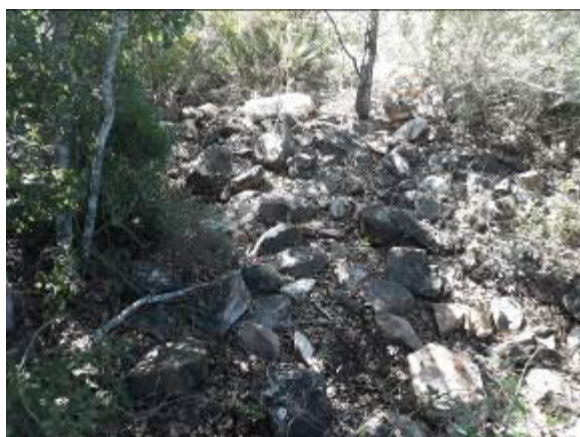
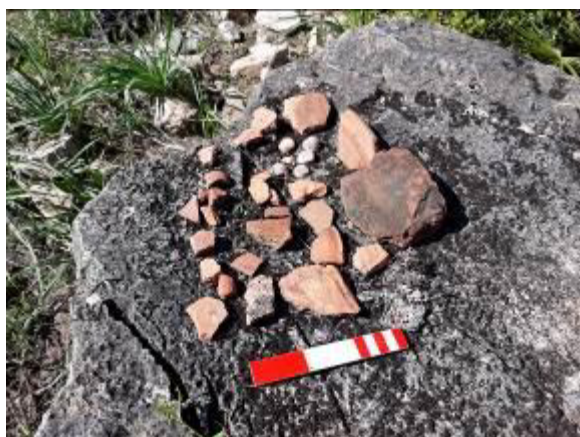
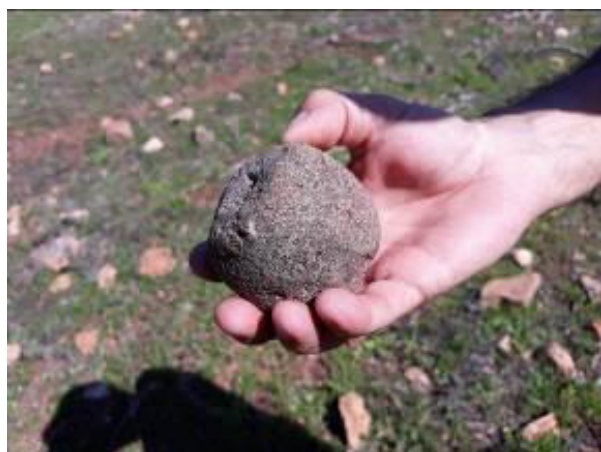
**Nº 35 Data** Fevereiro de 2019 **CMP** 594 **Altitude** 58 m **Topónimo ou designação** Morgado de Arge **Categoria** Arqueológico **Tipologia** Mancha de ocupação **Cronologia** Pré-História Recente, Romana, Medieval e Moderna **Classificação** Não identificada **Valor** Indeterminado **Posição** AI **Tipo de trabalho** Prospeção **Concelho** Portimão **Freguesia** Portimão **Lugar** Morgado de Arge **Proprietários** Gravity Intuition, SA **Uso do Solo** Pastagem **Ameaças** Construção civil **Conservação** Indeterminada **Acesso** A22 – IC4, EN 124 **Morfologia** Chã **Visibilidade - estruturas** Elevada **Visibilidade - materiais** Média a reduzida **Fonte** Não identificada **Espólio** Não foi recolhido espólio **Caraterização** Extensa dispersão de fragmentos cerâmicos (de uso comum – asa de ânfora, trempe, alguidar, vidrados islâmicos, outros - e de construção - tegulae, telha) de cronologias diversas. Foi identificado uma pequena bigorna em granito (Pré-História). O topo da elevação encontra-se circundado, aparentemente, por muro (assinalado com linha vermelha no seguinte extracto da CMP). São vários os vestígios de alinhamentos de pedras que podem corresponder a fundações de construções. A norte, observaram-se monólitos de grande porte estrategicamente colocados sobre a linha de cumeeira (aproveitamento das

características naturais para defesa?) **Responsáveis** Fernando Robles Henriques, André Pereira, Francisco Henriques e Mário Chambino.

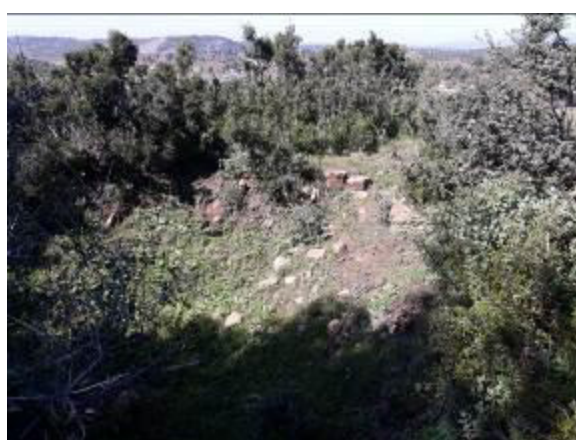
**Nº 36 Data** Fevereiro de 2019 **CMP** 594 **Altitude** 30-40 m **Topónimo ou designação** Arge **Categoria** Arqueológico **Tipologia** Estrutura negativa **Cronologia** Indeterminada **Classificação** Não identificada **Valor** Indeterminado **Posição** AI **Tipo de trabalho** Prospeção **Concelho** Portimão **Freguesia** Portimão **Lugar** Morgado de Arge **Proprietários** Gravity Intuition, SA **Uso do Solo** Pastagem **Ameaças** Construção civil **Conservação** Indeterminado **Acesso** A22 – IC4, EN 124 **Morfologia** Encosta **Visibilidade - estruturas** Elevada **Visibilidade - materiais** Média a reduzida **Fonte** Não identificada **Espólio** Não foi recolhido espólio **Caraterização** Estrutura escavada no substrato geológico. Tem contorno tendencialmente circular. Alguns blocos de calcário encontram-se visíveis. Entulhada e com densa vegetação no interior. Funcionalidade indeterminada **Responsáveis** Fernando Robles Henriques, André Pereira, Francisco Henriques e Mário Chambino.

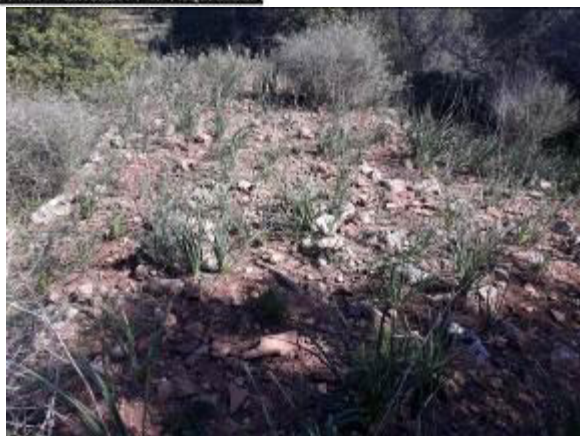
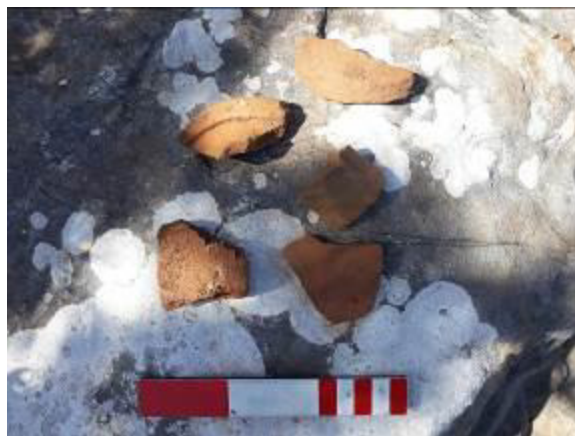
**Nº 37T Data** Fevereiro de 2019 **CMP** 594 **Altitude** 63 m **Topónimo ou designação** Arge 2 **Categoria** Arqueológico **Tipologia** Mancha de ocupação **Cronologia** Neo-Calcolítico, Medieval Islâmica e Moderna **Classificação** PDM **Valor** Médio-elevado **Posição** AI **Tipo de trabalho** Reconhecimento **Concelho** Portimão **Freguesia** Portimão **Lugar** Morgado de Arge **Proprietários** Gravity Intuition, SA **Uso do Solo** Florestal, pastagem **Ameaças** Construção civil **Conservação** Indeterminada **Acesso** A22 – IC4, EN 124 **Morfologia** Encosta **Visibilidade - estruturas** Elevada **Visibilidade - materiais** Média a reduzida **Fonte** PDM (1996); Freitas, 2010 **Espólio** Não foi recolhido espólio **Caraterização** A fonte cita grande quantidade de cerâmica de construção, blocos de pedra e fauna malacológica. Em topo de elevação adjacente à auto-estrada observam-se alinhamentos de pedra correspondentes a paredes de casas rectangulares, com derrubes de cobertura (telha) a selar o interior. Abundantes fragmentos de cerâmica associados às estruturas visíveis **Responsáveis** Fernando Robles Henriques, André Pereira, Francisco Henriques e Mário Chambino.

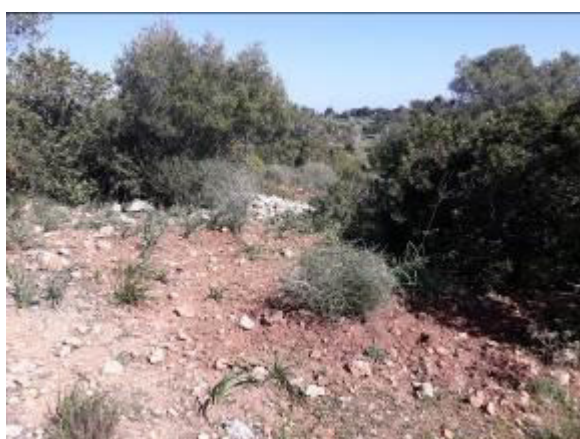
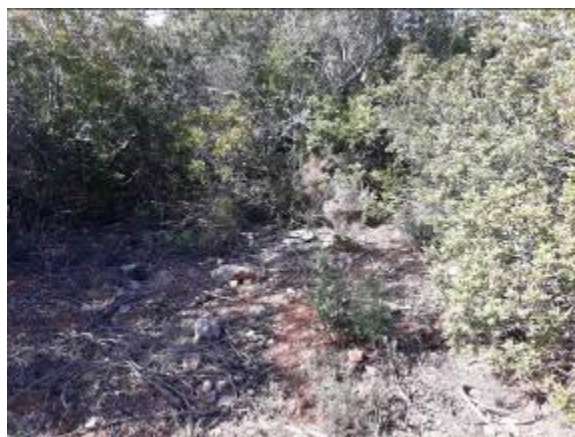
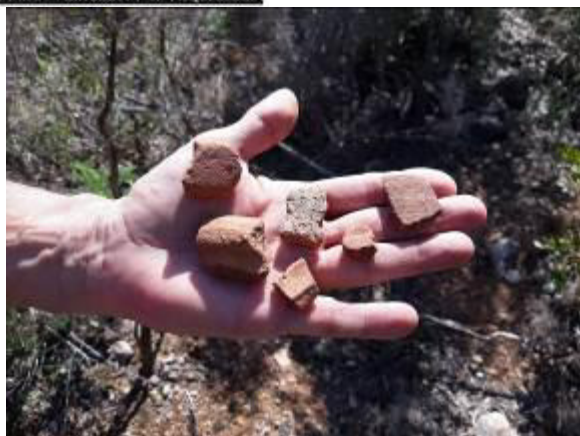
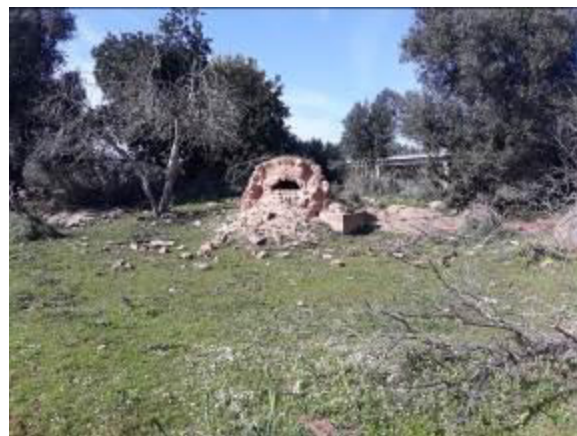
**Nº 39AE Data** Fevereiro de 2019 **CMP** 594 **Altitude** 20 m  
**Topónimo ou designação** Arge 3 **Categoria** Arqueológico  
**Tipologia** Indeterminada **Cronologia** Moderna **Classificação** Inventário (DGPC: CNS 18739) **Valor** Indeterminado **Posição** Al **Tipo de trabalho** Reconhecimento **Concelho** Portimão **Freguesia** Portimão **Lugar** Morgado de Arge **Proprietários** Gravity Intuition, SA **Uso do Solo** Inculto **Ameaças** Construção civil **Conservação** Indeterminada **Acesso** A22 – IC4, EN 124 **Morfologia** Encosta **Visibilidade - estruturas** Elevada a média **Visibilidade - materiais** Média a reduzida **Fonte** DGPC (Endovélico); PDM (1996); Freitas, 2010 **Espólio** Não foi recolhido espólio **Caraterização** Sítio realocado em topo de elevação sobranceira à ribeira da Boina. Detetaram-se escassos fragmentos cerâmicos, dispersos. A observação foi dificultada pela densa vegetação **Responsáveis** Fernando Robles Henriques, André Pereira, Francisco Henriques e Mário Chambino.

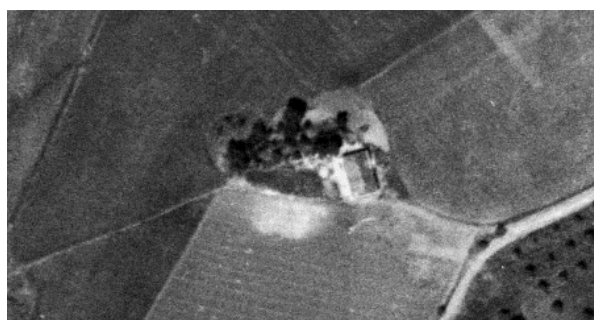
**Nº 40** Data Fevereiro de 2019 **CMP** 594 **Altitude** c. 40 m **Topónimo ou designação** Morgado de Arge **Categoria** Arquitetónico **Tipologia** Casal rústico **Cronologia** Contemporâneo **Classificação** Inexistente **Valor** Baixo **Posição** AI **Tipo de trabalho** Prospeção **Concelho** Portimão **Freguesia** Portimão **Lugar** Morgado de Arge **Proprietários** Gravity Intuition, SA **Uso do Solo** Pastoreio **Ameaças** Construção civil **Conservação** Mau **Acesso** A22 – IC4, EN 124 **Morfologia** Várzea **Visibilidade - estruturas** Elevada **Visibilidade - materiais** Média a reduzida **Fonte** CMP; fotografia aérea (IGeoE, 1951) **Espólio** Não foi recolhido espólio **Caraterização** Edifício agrícola em ruína. Planta rectangular simples. Quatro divisões internas. Cobertura de duas águas. A oeste, contraforte. Fachada com três janelas e uma porta. Forno isolado. Voltadas a sul, uma porta e uma janela. A leste quatro janelas e uma porta **Responsáveis** Fernando Robles Henriques, André Pereira, Francisco Henriques e Mário Chambino.

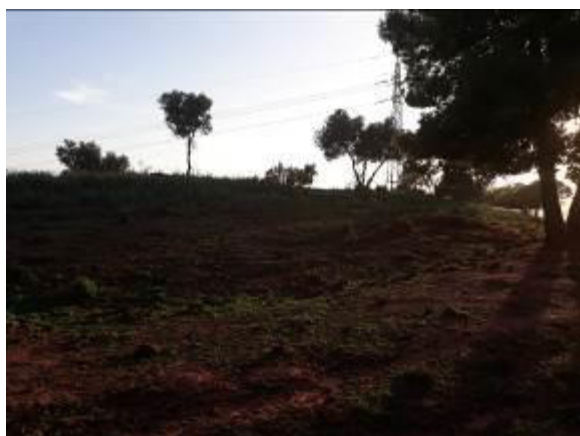
**Nº 42N Data** Fevereiro de 2019 **CMP** 594 **Altitude** 34 m  
**Topónimo ou designação** Cabana de Arge **Categoria** Arqueológico  
**Tipologia** Construção **Cronologia** Indeterminada

**Classificação** Não identificada **Valor** Indeterminado **Posição** Al  
**Tipo de trabalho** Reconhecimento **Concelho** Portimão **Freguesia** Portimão **Lugar** Morgado de Arge **Proprietários** Gravity Intuition, SA **Uso do Solo** Florestal, pastagem **Ameaças** Indeterminadas

**Conservação** Indeterminada (eventualmente destruída) **Acesso** A22 – IC4, EN 124 **Morfologia** Cabeço **Visibilidade - estruturas** Elevada **Visibilidade - materiais** Elevada **Fonte** Freitas, 2010 **Espólio** Não foi recolhido espólio **Caraterização** A estrutura cartografada em planta de 1871 não foi detetada no decurso da prospeção de campo **Responsáveis** Fernando Robles Henriques, André Pereira, Francisco Henriques e Mário Chambino.

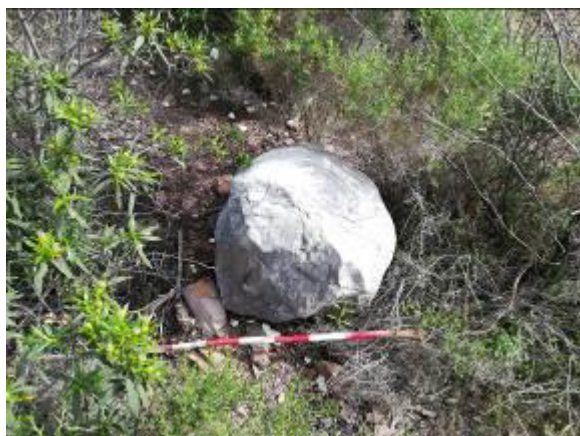
**Nº 43D Data** Fevereiro de 2019 **CMP** 594 **Altitude** 52 m  
**Topónimo ou designação** Arge 6 **Categoria** Arqueológico  
**Tipologia** Menir **Cronologia** Neolítico **Classificação** Não identificada **Valor** Médio **Posição** Al **Tipo de trabalho** Reconhecimento **Concelho** Portimão **Freguesia** Portimão **Lugar** Morgado de Arge **Proprietários** Gravity Intuition, SA **Uso do Solo** Agrícola **Ameaças** Não Identificadas **Conservação** Mau **Acesso** A partir do Morgado de Arge, caminho para norte do Vale de Lama **Morfologia** Encosta **Visibilidade - estruturas** Média **Visibilidade - materiais** Média **Fonte** Freitas, 2010 **Espólio** Não foi recolhido espólio **Caraterização** O fragmento de menir foi identificado e corresponde à descrição **Responsáveis** Fernando Robles Henriques, André Pereira, Francisco Henriques e Mário Chambino.

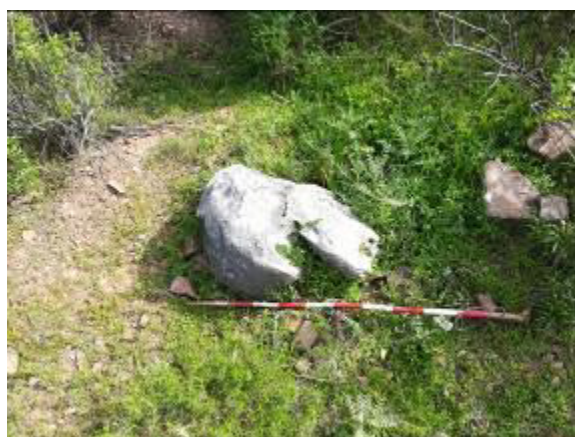
**Nº 44E Data** Fevereiro de 2019 **CMP** 594 **Altitude** abaixo de 50 m  
**Topónimo ou designação** Arge 7 **Categoria** Arqueológico  
**Tipologia** Menir **Cronologia** Neolítico **Classificação** Não identificada **Valor** Médio **Posição** Al **Tipo de trabalho** Reconhecimento **Concelho** Portimão **Freguesia** Portimão **Lugar** Morgado de Arge **Proprietários** Gravity Intuition, SA **Uso do Solo** Agrícola **Ameaças** Não identificadas **Conservação** Mau **Acesso** A partir do Morgado de Arge, caminho para norte do Vale de Lama **Morfologia** Encosta **Visibilidade - estruturas** Média **Visibilidade - materiais** Média **Fonte** Freitas, 2010 **Espólio** Não foi recolhido espólio **Caraterização** O fragmento de menir de calcário, com cerca de 70 cm de altura foi identificado e corresponde à descrição **Responsáveis** Fernando Robles Henriques, André Pereira, Francisco Henriques e Mário Chambino.

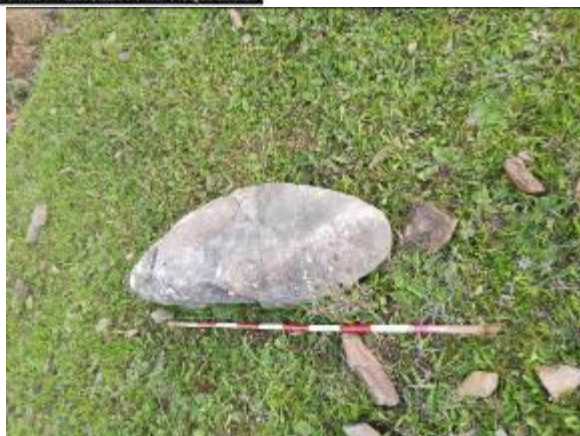
**Nº 45F Data** Fevereiro de 2019 **CMP** 594 **Altitude** 42 m  
**Topónimo ou designação** Arge 9 **Categoria** Arqueológico  
**Tipologia** Menir **Cronologia** Neolítico **Classificação** Não identificada **Valor** Médio **Posição** Al **Tipo de trabalho** Reconhecimento **Concelho** Portimão **Freguesia** Portimão **Lugar** Morgado de Arge **Proprietários** Gravity Intuition, SA **Uso do Solo** Agrícola **Ameaças** Não identificadas **Conservação** Mau **Acesso** A partir do Morgado de Arge, caminho para norte do Vale de Lama **Morfologia** Encosta **Visibilidade - estruturas** Média **Visibilidade - materiais** Média **Fonte** Freitas, 2010 **Espólio** Não foi recolhido espólio **Caraterização** O fragmento de menir de calcário, com cerca de 1 m de altura foi identificado e corresponde à descrição. Aparenta ter vestígios de picotado **Responsáveis** Fernando Robles Henriques, André Pereira, Francisco Henriques e Mário Chambino.

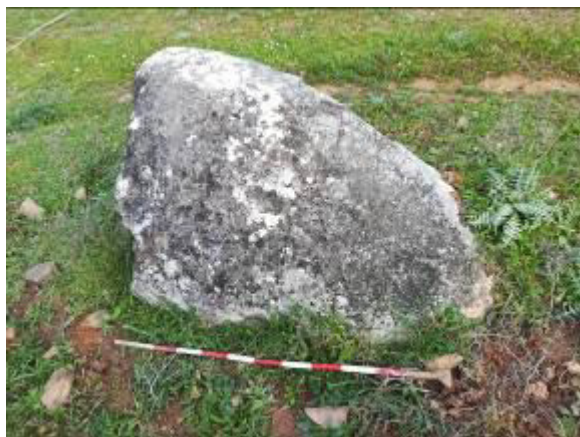
**Nº 47H** Data Fevereiro de 2019 **CMP** 594 **Altitude** acima de 60 m  
**Topónimo ou designação** Arge 1 **Categoria** Arqueológico  
**Tipologia** Povoado **Cronologia** Medieval **Classificação** Inventário (DGPC: CNS 7509) **Valor** Indeterminado **Posição** Al **Tipo de trabalho** Reconhecimento **Concelho** Portimão **Freguesia** Portimão **Lugar** Morgado de Arge **Proprietários** Gravity Intuition, SA **Uso do Solo** Florestal **Ameaças** Florestação **Conservação** Indeterminada **Acesso** A partir do Morgado de Arge, para norte do vértice geodésico Arge **Morfologia** Encosta **Visibilidade - estruturas** Reduzida a média **Visibilidade - materiais** Média **Fonte** DGPC; Freitas, 2010 **Espólio** Não foi recolhido espólio **Caraterização** A fonte cita três concentrações distintas de materiais de ocupação eventualmente relacionada com a

Em 2021 fez-se o reconhecimento do estado de conservação de três ocorrências (47H, 50K e 62) abrangidas em data recente por movimentações de terra para criação de corta-fogos. Pelo menos num caso, crítico, o de uma necrópole medieval de sepulturas escavadas em grés, os danos são significativos e talvez irreversíveis, mas tal só poderá ser confirmado com uma escavação, em área, da zona afetada.

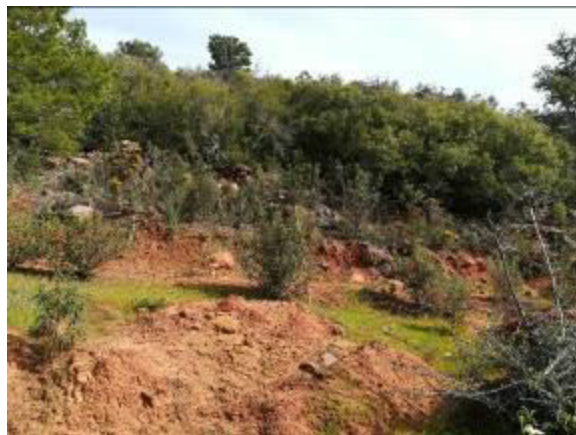
necrópole da Quinta de Arge. Não foram identificados vestígios arqueológicos no local assinalado nem na envolvente imediata **Responsáveis** Fernando Robles Henriques, André Pereira, Francisco Henriques e Mário Chambino.

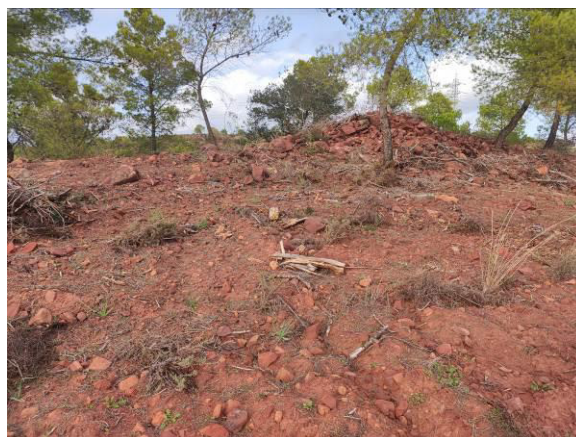
**Nº 47H** (novo reconhecimento) Data Fevereiro de 2019 **CMP** 594 **Altitude** 53 m **Topónimo ou Designação** Arge 1 **Categoria** Arqueológico **Tipologia** Povoado **Cronologia** Medieval **Classificação** Inventariado (CNS 7509) **Valor** Indeterminado **Posição** Al **Tipo de trabalho** Reconhecimento **Concelho** Portimão **Freguesia** Portimão **Lugar** Morgado de Arge **Proprietários** Gravity Intuition, SA **Uso do Solo** Florestal **Ameaças** Florestação **Conservação** Indeterminado **Acesso** A partir do acesso à propriedade do Morgado de Arge, na direção norte para o vértice geodésico Arge **Morfologia** Encosta **Visibilidade - estruturas** Reduzida a Média **Visibilidade - materiais** Média **Fonte** DGPC; Freitas, 2010 **Espólio** Não foi recolhido espólio **Caracterização** Área bastante alterada pela abertura de corta-fogo. Não se confirmou a presença de materiais arqueológicos no local apesar das melhores condições de visibilidade do solo. A fotografia seguinte documenta o estado atual **Responsáveis** Fernando Robles Henriques e Emanuel Carvalho.

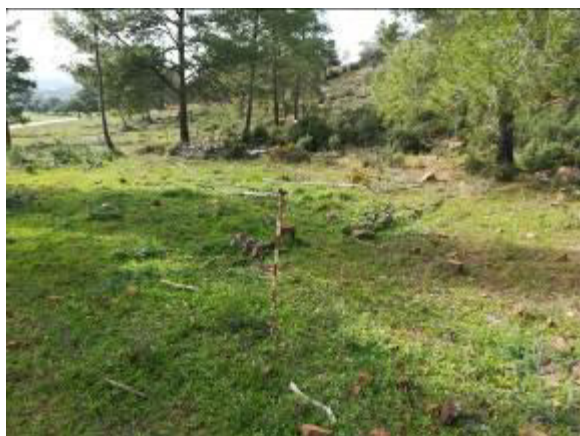
**Nº 48I** Data Fevereiro de 2019 **CMP** 594 **Altitude** acima de 30 m  
**Topónimo ou designação** Arge 2 **Categoria** Arqueológico  
**Tipologia** Indeterminada **Cronologia** Medieval, Moderna **Classificação** Inventário (DGPC: CNS 18812) **Valor**

Indeterminado (Médio?) **Posição** Al **Tipo de trabalho** Reconhecimento **Concelho** Portimão **Freguesia** Portimão **Lugar** Morgado de Arge **Proprietários** Gravity Intuition, SA **Uso do Solo** Agrícola **Ameaças** Não Identificadas **Conservação** Indeterminada **Acesso** Caminho que atravessa Morgado de Arge, na direcção este, cerca de 350m antes da Fonte Coberta **Morfologia** Várzea **Visibilidade - estruturas** Média **Visibilidade - materiais** Média **Fonte** DGPC (Endovélico); Freitas, 2010 **Espólio** Não foi recolhido espólio **Caraterização** Tal como referido na última fonte (Freitas, 2010), não foram identificados vestígios arqueológicos de um possível povoado no local assinalado nem na envolvente imediata **Responsáveis** Fernando Robles Henriques, André Pereira, Francisco Henriques e Mário Chambino.

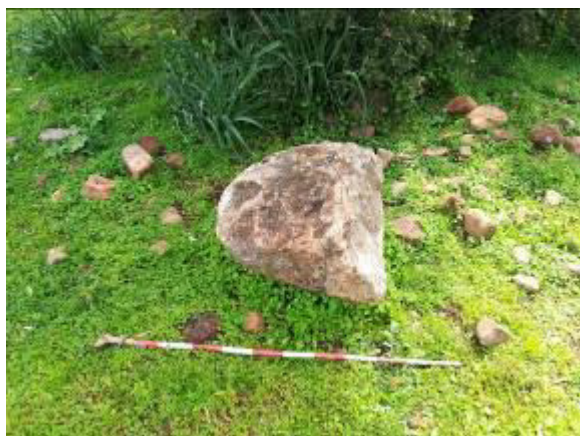
Nº 49J **Data** Fevereiro de 2019 **CMP** 594 **Altitude** 48 m **Topónimo ou designação** Arge 5 **Categoria** Arqueológico **Tipologia** Menir **Cronologia** Neolítico **Classificação** Não identificada **Valor** Médio **Posição** Al **Tipo de trabalho** Reconhecimento **Concelho** Portimão **Freguesia** Portimão **Lugar** Morgado de Arge **Proprietários** Gravity Intuition, SA **Uso do Solo** Agrícola **Ameaças** Não identificadas **Conservação** Mau **Acesso** A partir do Morgado de Arge, caminho para norte de Fonte Coberta **Morfologia** Encosta **Visibilidade - estruturas** Média **Visibilidade - materiais** Média **Fonte** Freitas, 2010 **Espólio** Não foi recolhido espólio **Caraterização** O fragmento de menir de calcário, com cerca de 60 cm de altura, foi identificado e corresponde à descrição **Responsáveis** Fernando Robles Henriques, André Pereira, Francisco Henriques e Mário Chambino.

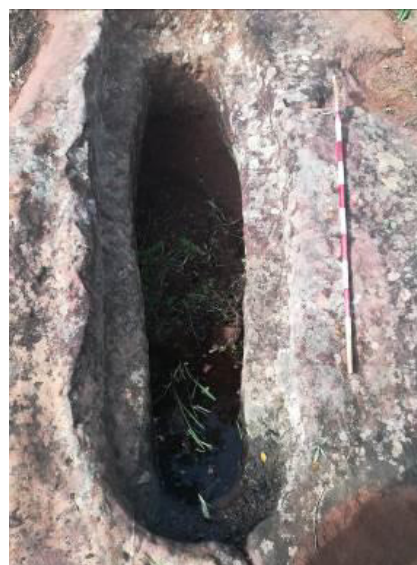
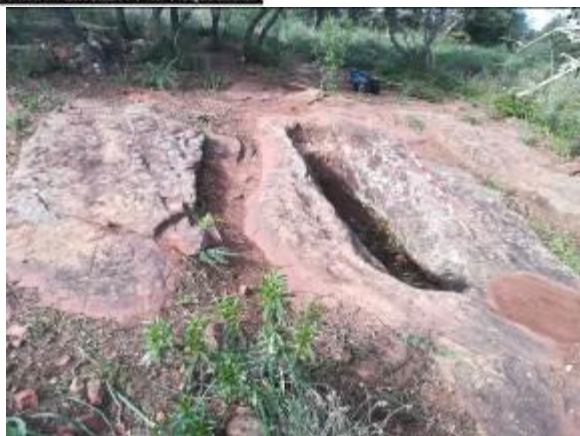
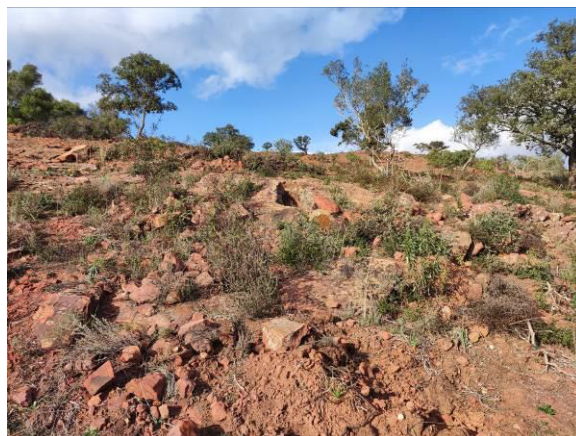
Nº 50K **Data** Fevereiro de 2019 **CMP** 594 **Altitude** c. 30 m **Topónimo ou designação** Quinta de Arge / Arge 2 **Categoria** Arqueológico **Tipologia** Necrópole **Cronologia** Medieval Cristã **Classificação** Inventariado (DGPC: CNS 6667) **Valor** Médio-elevado **Posição** Al **Tipo de trabalho** Reconhecimento **Concelho** Portimão **Freguesia** Portimão **Lugar** Morgado de Arge **Proprietários** Gravity Intuition, SA **Uso do Solo** Agrícola **Ameaças** Lavoura **Conservação** Regular **Acesso** A partir Morgado de Arge, caminho para nordeste da Fonte Coberta **Morfologia** Encosta **Visibilidade - estruturas** Média **Visibilidade - materiais** Média **Fonte** DGPC (Endovélico); Freitas, 2010 **Espólio** Não foi recolhido espólio **Caraterização** Das quatro sepulturas identificadas pela fonte em 2010 foram reconhecidas duas escavadas em afloramentos de grés. Têm cabeceiras orientadas para nordeste. A sepultura situada mais a sul tem 1,95 m de comprimento, 0,30 m de largura e 0,30 m de profundidade na parte inferior, 0,42 m de largura e 0,45 m de profundidade na parte central e 0,35 m de largura e 0,45 m de profundidade na parte superior. Tem rebordo recortado, com 10 cm a 15 cm de largura e igual medida em profundidade. Sob a parte inferior, observou-se conjunto de cinco covinhas alinhadas. Em painel situado imediatamente a oeste existe um conjunto circular de 10 covinhas (fotografia seguinte). A segunda sepultura, localizada cerca de 4 m a norte da primeira, está destruída na parte inferior, aparentemente pela acção da vegetação arbustiva. Tem 1,29 m de comprimento conservado, 0,27 m de largura, sensivelmente na parte mesial, e 0,31 m no topo. A cavidade está preenchida com blocos pétreos e tronco de carrasco, sendo impossível determinar a sua profundidade. No topo, no lado direito, aparenta ligeiro recorte no contorno, formando pequeno ombro e definindo cabeça "antropomorfizada". Inclui também rebordo, com 10 cm a 15 cm de largura e igual medida em profundidade **Responsáveis** Fernando Robles Henriques, André Pereira, Francisco Henriques e Mário Chambino.

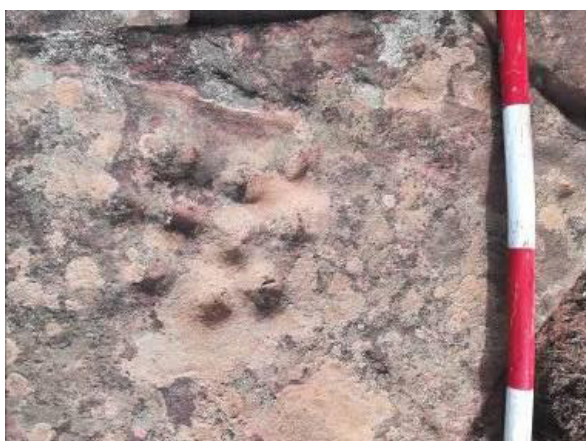
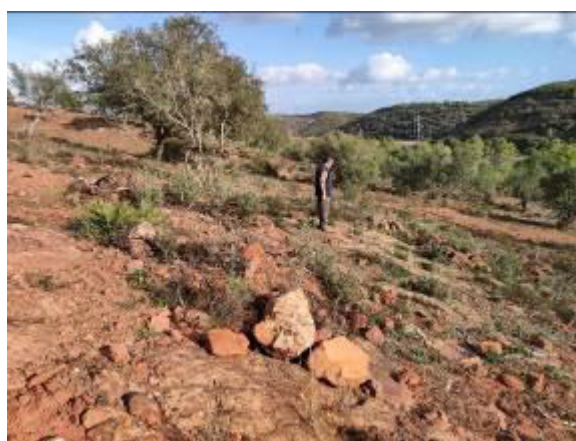
**Nº 50K** (novo reconhecimento) **Data** Fevereiro de 2019 **CMP** 594 **Altitude** 50 m **Topónimo ou Designação** Quinta de Arge / Arge 2 **Categoria** Arqueológico **Tipologia** Necrópole **Cronologia** Medieval Cristã **Classificação** Inventariado (CNS 6667) **Valor** Médio-Elevado **Posição** Al **Tipo de trabalho** Reconhecimento **Concelho** Portimão **Freguesia** Portimão **Lugar** Morgado de Arge **Proprietários** Gravity Intuition, SA **Uso do Solo** Agrícola, Baldio **Ameaças** Lavradio **Conservação** Regular **Acesso** A partir do acesso à propriedade do Morgado de Arge, caminho para nordeste a partir da Fonte Coberta **Morfologia** Encosta **Visibilidade - estruturas** Média **Visibilidade - materiais** Média **Fonte** DGPC; Freitas, 2010 **Espólio** Não foi recolhido espólio **Caracterização** Sítio afetado pela abertura de aceiro. Apenas se mantém visível uma das 4 sepulturas referenciadas em 2019. As fotografias seguintes documentam o estado atual **Responsáveis** Fernando Robles Henriques e Emanuel Carvalho.

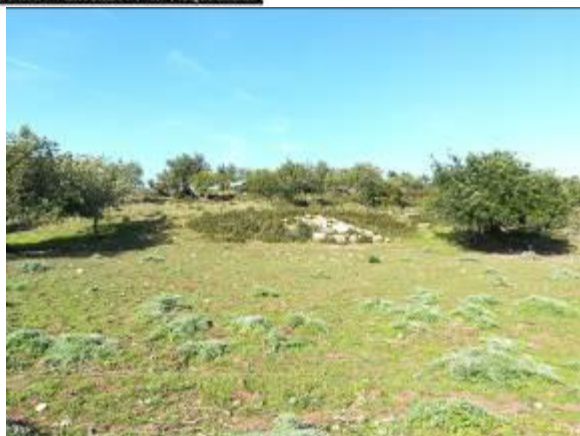
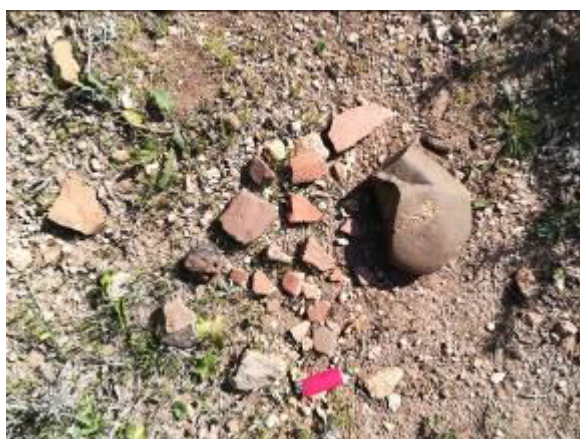
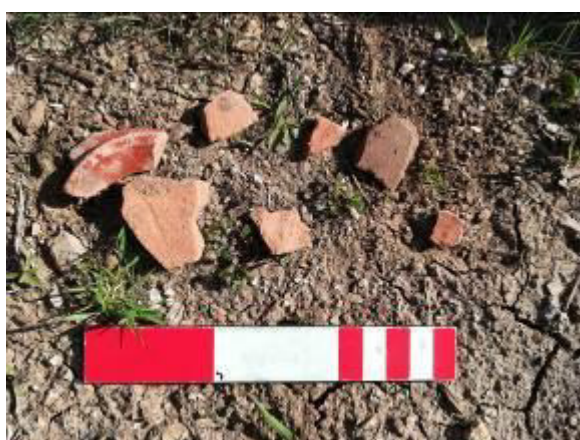
**Nº 510** **Data** Fevereiro de 2019 **CMP** 594 **Altitude** 20 m **Topónimo ou designação** Ilha de Arge / Cerro da Longueira **Categoria** Arqueológico **Tipologia** Mancha de ocupação **Cronologia** Romana Imperial e Moderna **Classificação** Não Identificada **Valor** Médio-elevado **Posição** Al **Tipo de trabalho** Reconhecimento **Concelho** Portimão **Freguesia** Portimão **Lugar** Morgado de Arge **Proprietários** Gravity Intuition, SA **Uso do Solo** Agrícola **Ameaças** Lavoura **Conservação** Indeterminado **Acesso** A partir dos edifícios da Quinta de Arge, caminho para sul **Morfologia** Cabeço **Visibilidade - estruturas** Média **Visibilidade - materiais** Média **Fonte** Freitas, 2010 **Espólio** Não foi recolhido espólio **Caraterização** A ocorrência foi identificada, nomeadamente nas encostas sudoeste e este. Em (a), dispersão de vestígios diversos de cerâmica de construção e cerâmica vidrada de cronologias aparentemente modernas, bem como cerâmica comum de cronologias indeterminadas. Foram também aqui identificadas uma bigorna, um fragmento de rocha siliciosa e escória de ferro. Em (b), para além de cerâmica comum aparentemente romana, um fragmento de *terra sigillata*. Não se identificaram vestígios de estruturas **Responsáveis** Fernando Robles Henriques, André Pereira, Francisco Henriques e Mário Chambino.

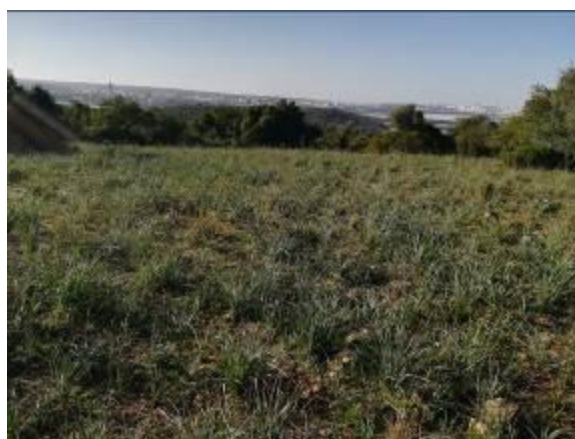
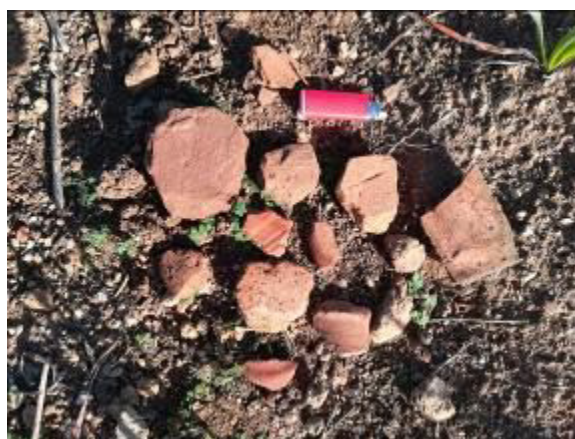
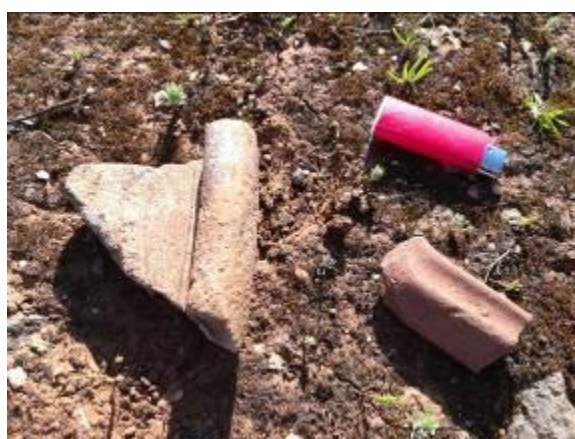
**Nº 52AF e 54AH Data** Fevereiro de 2019 **CMP** 594 **Altitude** 30m a 45 m **Topónimo ou designação** Garcias 3 e Garcias 2 **Categoria** Arqueológico **Tipologia** Mancha de ocupação **Cronologia** Moderna-Contemporânea **Classificação** Inventariado (DGPC: CNS 18818 e 18817) **Valor** Médio-baixo **Posição** Al **Tipo de trabalho** Reconhecimento **Concelho** Portimão **Freguesia** Portimão **Lugar** Garcias **Proprietários** Gravity Intuition, SA **Uso do Solo** Agrícola e florestal **Ameaças** Não Identificadas **Conservação** Indeterminada **Acesso** A partir de Armazém de Arge, caminho para sul **Morfologia** Chã **Visibilidade - estruturas** Reduzida a Média **Visibilidade - materiais** Média **Fonte** DGPC (Endovélico) **Espólio** Não foi recolhido espólio **Caraterização** A fonte menciona um sítio rural com ocupação de idade moderna. Foi identificada área de dispersão de fragmentos de cerâmica de construção e de cerâmica comum, de cronologia moderna e

contemporânea, associadas a blocos pétreos de diferentes litologias, espalhados por uma área alongada, de direcção noroeste-sudeste, de cerca de 250 m de comprimento e 70 m de largura. Pontuam também, nas cotas mais elevadas, algumas manchas de cal que podem corresponder a vestígios de fabrico, associado a fornos, eventualmente destruídos **Responsáveis** Fernando Robles Henriques, André Pereira, Francisco Henriques e Mário Chambino.

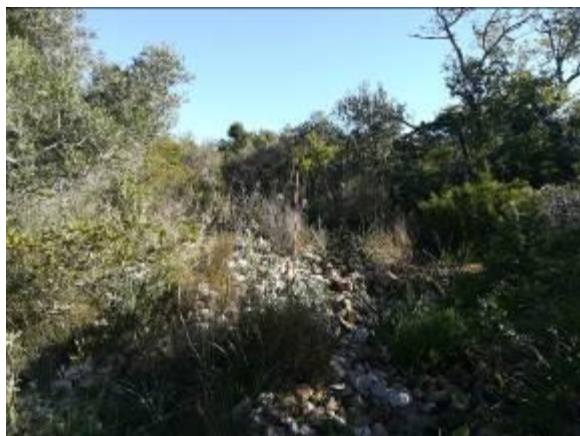
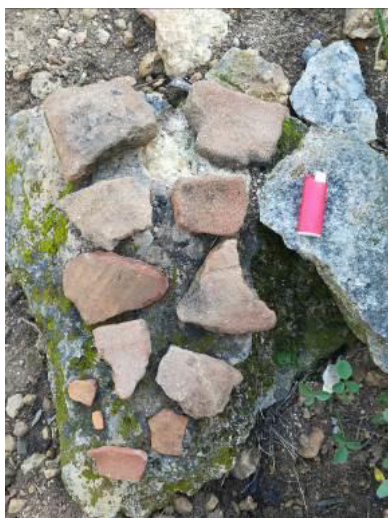
**Nº 53AG Data** Fevereiro de 2019 **CMP** 594 **Altitude** 50 m **Topónimo ou designação** Garcias 1 **Categoria** Arqueológico **Tipologia** Mancha de ocupação **Cronologia** Romana **Classificação** Inventário (DGPC: CNS 18816) **Valor** Indeterminado **Posição** Al **Tipo de trabalho** Reconhecimento **Concelho** Portimão **Freguesia** Portimão **Lugar** Garcias

**Proprietários** Gravity Intuition, SA **Uso do Solo** Agrícola e florestal **Ameaças** Não Identificadas **Conservação** Indeterminada **Acesso** A partir de Armazém de Arge, caminho para sul **Morfologia** Crista **Visibilidade - estruturas** Reduzida a média **Visibilidade - materiais** Média **Fonte** DGPC (Endovélico) **Espólio** Não foi recolhido espólio **Caraterização** Dispersão de materiais de cronologia romana, nomeadamente fragmentos de *dolia* e de cerâmica comum, num raio de 30 m. A fonte cita materiais de cronologia moderna **Responsáveis** Fernando Robles Henriques, André Pereira, Francisco Henriques e Mário Chambino.

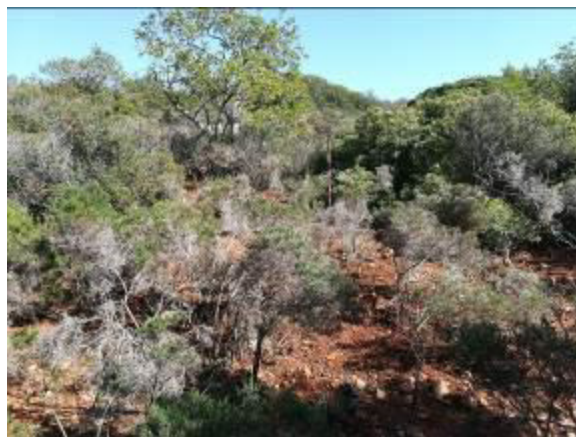
**Nº 55AI Data** Fevereiro de 2019 **CMP** 594 **Altitude** 10 m a 20 m **Topónimo ou designação** Garcias 4 **Categoria** Arqueológico **Tipologia** Indeterminada **Cronologia** Indeterminada **Classificação** Inventário (DGPC: CNS 18741) **Valor** Indeterminado **Posição** AI **Tipo de trabalho** Reconhecimento **Concelho** Portimão **Freguesia** Portimão **Lugar** Garcias **Proprietários** Gravity Intuition, SA **Uso do Solo** Agrícola e florestal **Ameaças** Não Identificadas **Conservação** Indeterminada **Acesso** A partir de Armazém de Arge, caminho para sul **Morfologia** Encosta de cabeça **Visibilidade - estruturas** Reduzida a média **Visibilidade - materiais** Média **Fonte** DGPC (Endovélico); PDM; Freitas, 2010 **Espólio** Não foi recolhido espólio **Caraterização** Vestígios arqueológicos não identificados no local assinalado pela fonte, nem na envolvente imediata

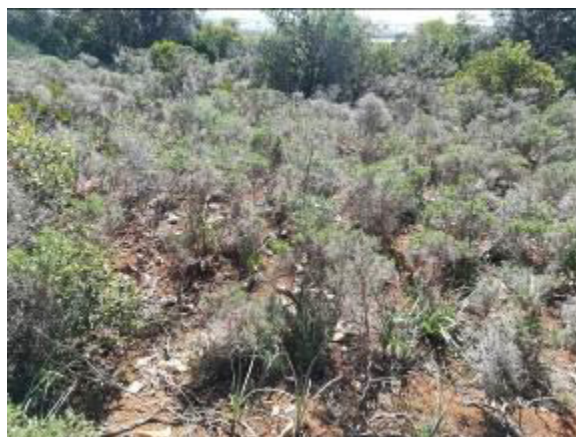
**Nº 56AK Data** Fevereiro de 2019 **CMP** 594 **Altitude** 24 m **Topónimo ou designação** Garcias 5 **Categoria** Arqueológico **Tipologia** Mancha de ocupação **Cronologia** Moderna **Classificação** PDM **Valor** Indeterminado **Posição** AI **Tipo de trabalho** Reconhecimento **Concelho** Portimão **Freguesia** Portimão **Lugar** Garcias **Proprietários** Gravity Intuition, SA **Uso do Solo** Florestal **Ameaças** Não Identificadas **Conservação** Indeterminado **Acesso** A partir de Armazém de Arge, caminho para sul **Morfologia** Cabeço **Visibilidade - estruturas** Reduzida a média **Visibilidade - materiais** Média **Fonte** PDM; Freitas, 2010 **Espólio** Não foi recolhido espólio **Caraterização** A fonte refere "cerâmica grosseira (grandes contentores) dispersa de forma moderada no topo de um cerro." Ausência de vestígios no topo do cerro. Contudo, na encosta nordeste, existem vestígios coincidentes com a descrição, numa área de dispersão de cerca de 50 m de raio **Responsáveis** Fernando Robles Henriques, André Pereira, Francisco Henriques e Mário Chambino.

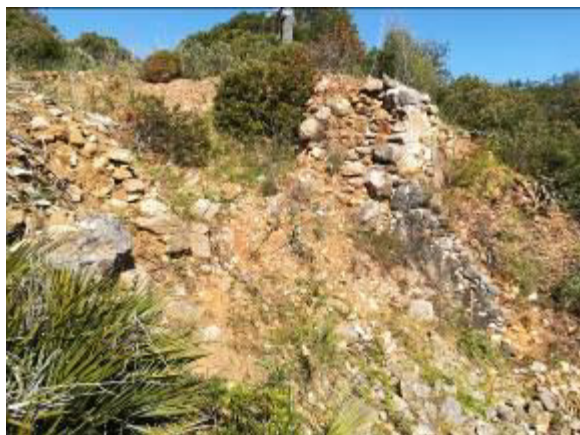
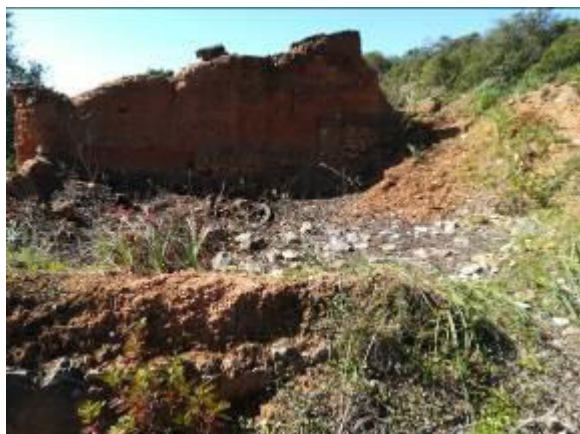
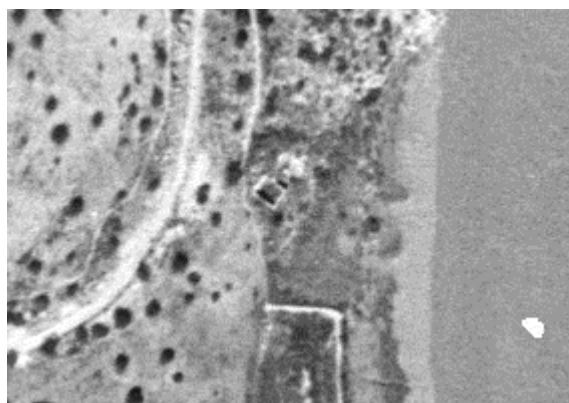
**Nº 57AP Data** Fevereiro de 2019 **CMP** 594 **Altitude** 10 m **Topónimo ou designação** Garcias **Categoria** Arquitetónico **Tipologia** Forno de telha **Cronologia** Moderna-Contemporânea **Classificação** Não identificada **Valor** Médio-baixo **Posição** AI **Tipo de trabalho** Reconhecimento **Concelho** Portimão **Freguesia** Portimão **Lugar** Garcias **Proprietários** Gravity Intuition, SA **Uso do Solo** Agrícola e florestal **Ameaças** Erosão **Conservação** Mau **Acesso** A partir de Armazém de Arge, caminho para sul, em

direção a Garcias **Morfologia** Margem fluvial **Visibilidade - estruturas** Reduzida a média **Visibilidade - materiais** Média **Fonte** Freitas, 2010; fotografia aérea (IGeoE, 1951) **Espólio** Não foi recolhido espólio **Caraterização** Estrutura indicada na planta de Freitas (2010). Na margem direita do Arade, ruína de forno de telha de planta circular com casa anexa, de planta quadrangular, com aparelho de pedra e argila, em avançado estado de ruína. A casa é visível na fotografia aérea **Responsáveis** Fernando Robles Henriques, André Pereira, Francisco Henriques e Mário Chambino.
