**Estudo de Impacte Ambiental  
do Núcleo de Desenvolvimento Económico  
no Morgado de Arge (Portimão)**

**Autor** Júlio de Jesus Consultores

**Relatório do Fator Património Cultural**

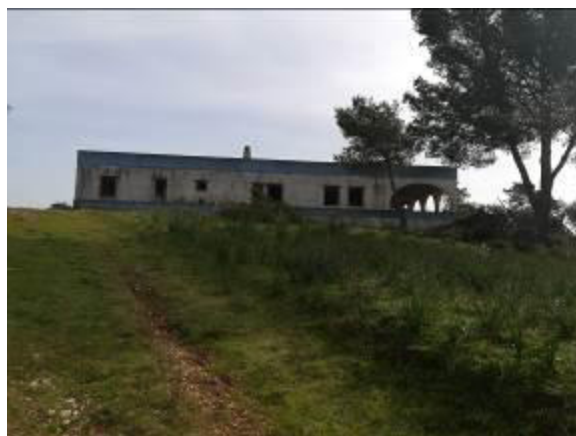
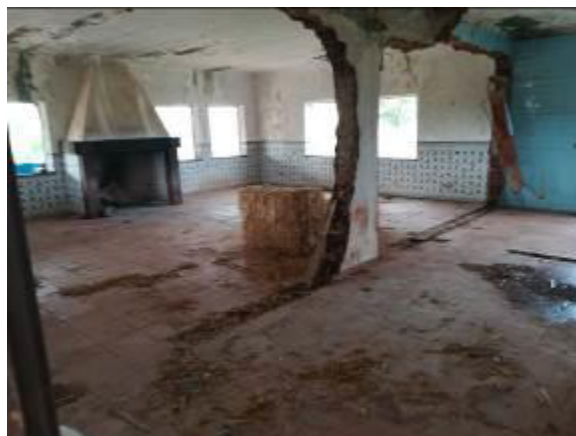
**Nº 58 Data** Fevereiro de 2019 **CMP** 594 **Altitude** 35 m **Topónimo ou designação** Arge **Categoria** Arquitetónico **Tipologia** Habitação **Cronologia** Contemporânea **Classificação** Não identificada **Valor** Baixo **Posição** AI **Tipo de trabalho** Prospeção **Concelho** Portimão **Freguesia** Portimão **Lugar** Morgado de Arge

**Proprietários** Gravity Intuition, SA **Uso do Solo** Agrícola **Ameaças** Abandono **Conservação** Mau **Acesso** A norte de estradão que atravessa Morgado de Arge no sentido oeste-este **Morfologia** Cabeço **Visibilidade - estruturas** Média **Visibilidade - materiais** Média **Fonte** Não identificada **Espólio** Não foi recolhido espólio **Caraterização** Ruína de casa de habitação de planta quadrangular, com cerca de 30 m de lado. Implantada em ponto destacado na paisagem, em plataforma artificializada no topo de pequeno cabeço. A norte e a este, alpendre com arcos. Aparelho de tijolo argamassado. Cobertura plana. Actualmente serve de curral e armazém agrícola **Responsáveis** Fernando Robles Henriques, André Pereira, Francisco Henriques e Mário Chambino.

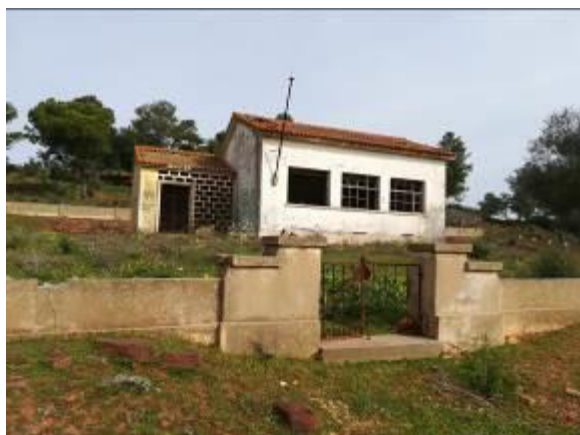
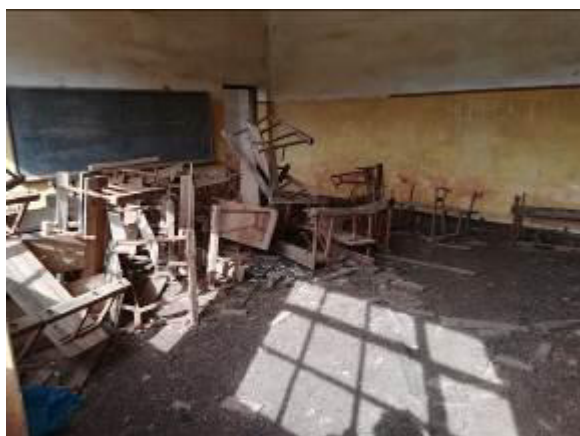
**Nº 59 Data** Fevereiro de 2019 **CMP** 594 **Altitude** 20 m **Topónimo ou designação** Escola de Arge **Categoria** Arquitetónico **Tipologia** Escola **Cronologia** Contemporânea **Classificação** Não identificada **Valor** Médio **Posição** AI **Tipo de trabalho** Prospeção **Concelho** Portimão **Freguesia** Portimão **Lugar** Morgado de Arge **Proprietários** Gravity Intuition, SA **Uso do Solo** Agrícola **Ameaças** Abandono **Conservação** Mau **Acesso** A norte de estradão que atravessa o Morgado de Arge no sentido oeste-este **Morfologia** Encosta **Visibilidade - estruturas** Média **Visibilidade - materiais** Média **Fonte** Não identificada **Espólio** Não foi recolhido espólio **Caraterização** Edifício de corpo rectangular e telhado de duas águas, de funcionalidade educacional. Chaminé típica de região. Circundada por muro de tijolo rebocado que limita zona de pátio para recreio, com calçada no acesso principal, voltado a sul. Serve hoje de armazém. Ainda inclui o recheio da

sua funcionalidade primária. Provável escola do Plano dos Centenários **Responsáveis** Fernando Robles Henriques, André Pereira, Francisco Henriques e Mário Chambino.

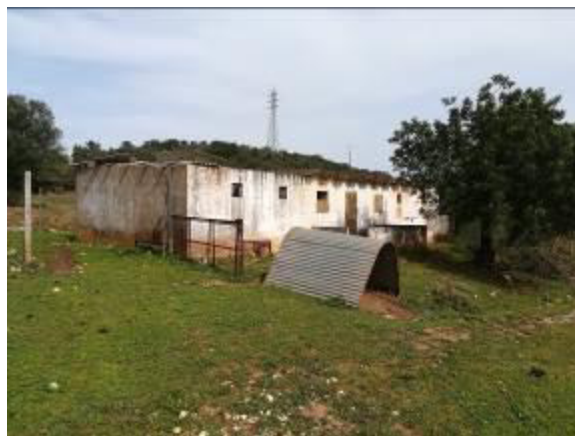
**Nº 60 Data** Fevereiro de 2019 **CMP** 594 **Altitude** 29 m **Topónimo ou designação** Fonte Coberta **Categoria** Arquitetónico **Tipologia** Construção rural **Cronologia** Contemporânea **Classificação** Não identificada **Valor** Nulo **Posição** AI **Tipo de trabalho** Prospeção **Concelho** Portimão **Freguesia** Portimão **Lugar** Morgado de Arge **Proprietários** Gravity Intuition, SA **Uso do Solo** Agrícola **Ameaças** Abandono **Conservação** Regular **Acesso** A partir do estradão que atravessa o Morgado de Arge no sentido oeste-este, antes da Fonte Coberta **Morfologia** Várzea **Visibilidade - estruturas** Média **Visibilidade - materiais** Média **Fonte** Não identificada **Espólio** Não foi recolhido espólio **Caraterização** Edifício de planta rectangular, construído com tijolo de cimento e cobertura de telhassol **Responsáveis** Fernando Robles Henriques, André Pereira, Francisco Henriques e Mário Chambino.

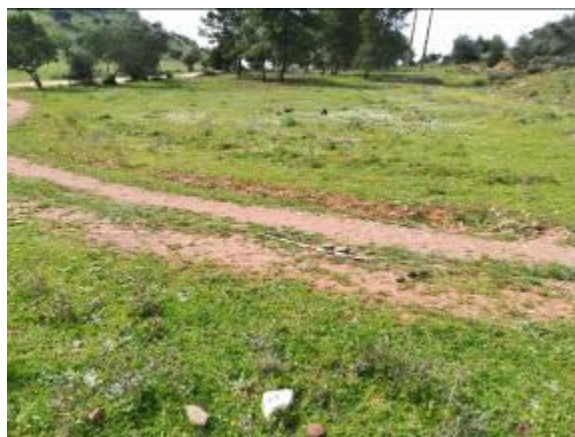
**Nº 61 Data** Fevereiro de 2019 **CMP** 594 **Altitude** 31 m **Topónimo ou designação** Fonte Coberta **Categoria** Arqueológico **Tipologia** Achados Isolados **Cronologia** Indeterminada **Classificação** Não identificada **Valor** Baixo **Posição** AI **Tipo de trabalho** Prospeção **Concelho** Portimão **Freguesia** Portimão **Lugar** Morgado de Arge **Proprietários** Gravity Intuition, SA **Uso do Solo** Pastagem **Ameaças** Não identificadas **Conservação** Indeterminada **Acesso** A partir do estradão que atravessa o Morgado de Arge no sentido oeste-este, antes da Fonte Coberta **Morfologia** Várzea **Visibilidade - estruturas** Média **Visibilidade - materiais** Média **Fonte** Não identificada **Espólio** Não foi recolhido espólio **Caraterização** Dois discos de xisto, afeiçãoados, com cerca de 10 cm de diâmetro. Podem ter servido como tampas de recipientes. Encontrados junto de caminho **Responsáveis** Fernando Robles Henriques, André Pereira, Francisco Henriques e Mário Chambino.

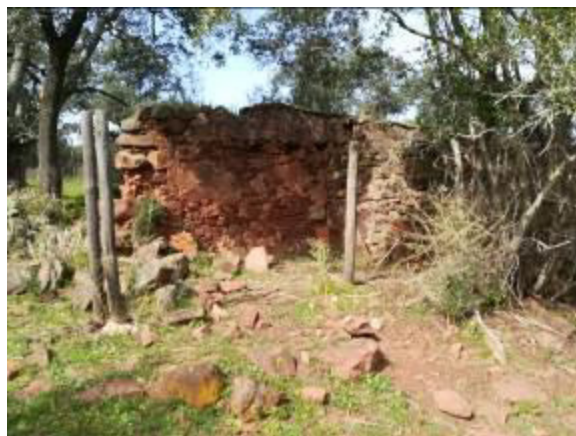
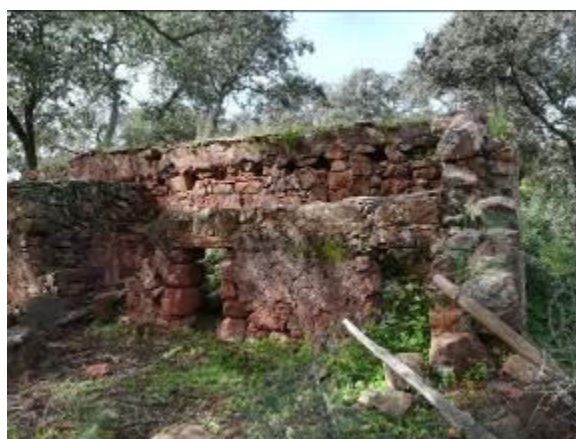
**Nº 62 Data** Fevereiro de 2019 **CMP** 594 **Altitude** c. 70 m  
**Topónimo ou designação** Fonte Coberta **Categoria** Arquitetónico **Tipologia** Casal rústico **Cronologia** Medieval a Contemporânea **Classificação** Não identificada **Valor** Indeterminado **Posição** Al **Tipo de trabalho** Prospeção **Concelho** Portimão **Freguesia** Portimão **Lugar** Morgado de Arge **Proprietários** Gravity Intuition, SA **Uso do Solo** Agrícola **Ameaças** Agricultura **Conservação** Mau **Acesso** A norte do estradão que atravessa o Morgado de Arge no sentido oeste-este, antes da Fonte Coberta, em direcção ao vértice geodésico de Arge **Morfologia** Encosta **Visibilidade - estruturas** Média **Visibilidade - materiais** Média **Fonte** Não identificada **Espólio** Não foi recolhido espólio **Caraterização** Em (a), vestígios de estrutura quadrangular, com cerca de 4 m x 15 m, em ruínas, com aparelho de pedra seca na base (poderia ter alateamento em taipa) e paredes com 50 cm de espessura. Próximos, alguns alinhamentos pétreos com espessura semelhante. Na encosta este, vestígios de materiais cerâmicos de cronologias medievais e modernas. Em (b), Estrutura negativa, circular com c. 1 m de diâmetro, escavada no grés. Condenada. Corresponde a provável silo, quiçá associado à ocupação antiga do sítio. Em (c), a noroeste, curral e planta rectangular, alongado na direcção nordeste-sudoeste, com cubículos para gado suíno. Aparelho de pedra argamassada. Aparentemente a cobertura inicial seria de ramaria. Nota-se, no cimento que subsiste no topo das paredes, o negativo de placas de lusalite, correspondente a remodelação mais recente que também se observa em bancadas de tijolo dispersas. O edifício tem 2,5 m de altura. Possível carimbo na parede norte, sobre argamassa fresca de reboco. Poderá aproveitar estrutura contemporânea das construções identificadas em (a) **Responsáveis** Fernando Robles Henriques, André Pereira, Francisco Henriques e Mário Chambino.

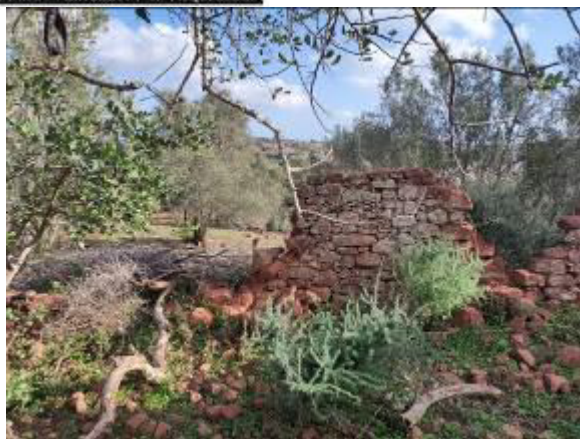
Em 2021 fez-se o reconhecimento do estado de conservação de três ocorrências (47H, 50K e 62) abrangidas em data recente por movimentações de terra para criação de corta-fogos. Pelo menos num caso, crítico, o de uma necrópole medieval de sepulturas escavadas em grés, os danos são significativos e talvez irreversíveis, mas tal só poderá ser confirmado com uma escavação, em área, da zona afetada.

**Nº 62 (novo reconhecimento) Data** Fevereiro de 2019 **CMP** 594 **Altitude** 50-60 m **Topónimo ou Designação** Fonte Coberta **Categoria** Arqueológico, Etnográfico **Tipologia** Casal rústico **Cronologia** Medieval a Contemporâneo **Classificação** Não identificada **Valor** Indeterminado **Posição** Al **Tipo de trabalho** Reconhecimento **Concelho** Portimão **Freguesia** Portimão **Lugar** Morgado de Arge **Proprietários** Gravity Intuition, SA **Uso do Solo** Agrícola, baldio **Ameaças** Abandono **Conservação** Mau **Acesso** A partir do acesso à propriedade do Morgado de Arge, a norte de estradão que atravessa a propriedade no sentido oeste-este, antes da Fonte Coberta, em direcção ao vértice geodésico de Arge **Morfologia** Encosta **Visibilidade - estruturas** Média **Visibilidade - materiais** Média **Fonte** Não identificada **Espólio** Não foi recolhido espólio **Caracterização** Núcleo central do sítio referenciado foi salvaguardado da ação da maquinaria agrícola, embora a envolvente próxima tenha sido afetada pelos trabalhos de abertura do extenso corta-fogo. A fotografia seguinte documenta o estado atual **Responsáveis** Fernando Robles Henriques e Emanuel Carvalho.

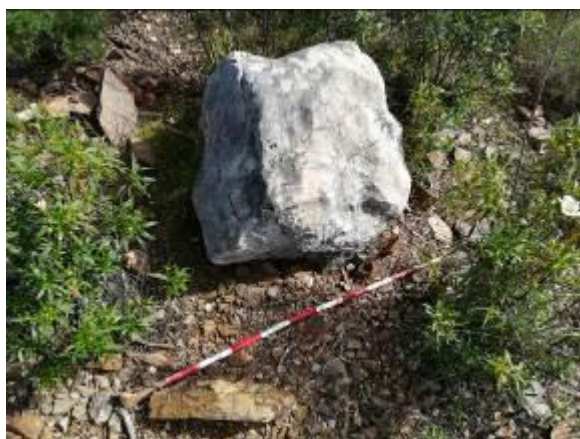
**Nº 63 Data** Fevereiro de 2019 **CMP** 594 **Altitude** 40 m **Topónimo ou designação** Arge **Categoria** Arqueológico **Tipologia** Menir? **Cronologia** Neolítico? **Classificação** Não identificada **Valor** Indeterminado **Posição** Al **Tipo de trabalho** Prospeção **Concelho** Portimão **Freguesia** Portimão **Lugar** Morgado de Arge **Proprietários** Gravity Intuition, SA **Uso do Solo** Florestal **Ameaças** Não identificadas **Conservação** Mau **Acesso** A partir do acesso ao Morgado de Arge, caminho para norte a partir da Fonte Coberta, em direcção ao vértice geodésico de Arge **Morfologia** Encosta **Visibilidade - estruturas** Reduzida a média **Visibilidade - materiais** Elevada a média **Fonte** Não identificada **Espólio** Não foi recolhido espólio **Caraterização** Fragmento de possível menir, em calcário. Dimensões ortogonais: 70 cm x 70 cm x 60cm. Situa-se nas proximidades do menir de Arge 3 com o qual se poderá relacionar **Responsáveis** Fernando Robles Henriques, André Pereira, Francisco Henriques e Mário Chambino.

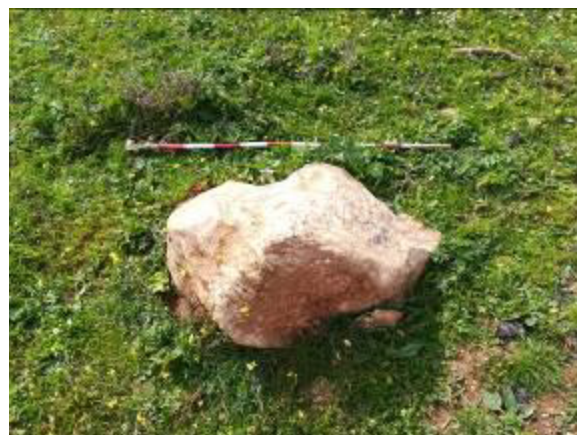
**Nº 64 Data** Fevereiro de 2019 **CMP** 594 **Altitude** c. 40 m **Topónimo ou designação** Arge **Categoria** Arqueológico **Tipologia** Menir? **Cronologia** Neolítico? **Classificação** Não identificada **Valor** Indeterminado **Posição** Al **Tipo de trabalho** Prospeção **Concelho** Portimão **Freguesia** Portimão **Lugar** Morgado de Arge **Proprietários** Gravity Intuition, SA **Uso do Solo** Florestal **Ameaças** Não identificadas **Conservação** Mau **Acesso** A sul do estradão que atravessa o Morgado de Arge na direcção oeste-este, antes da Fonte Coberta, junto de cruzamento de caminhos **Morfologia** Encosta **Visibilidade - estruturas** Média **Visibilidade - materiais** Média **Fonte** Não identificada **Espólio** Não foi recolhido espólio **Caraterização** Fragmento de calcário.

Manifesta-se dúvida quanto à sua atribuição a porção de um menir. **Responsáveis** Fernando Robles Henriques, André Pereira, Francisco Henriques e Mário Chambino.

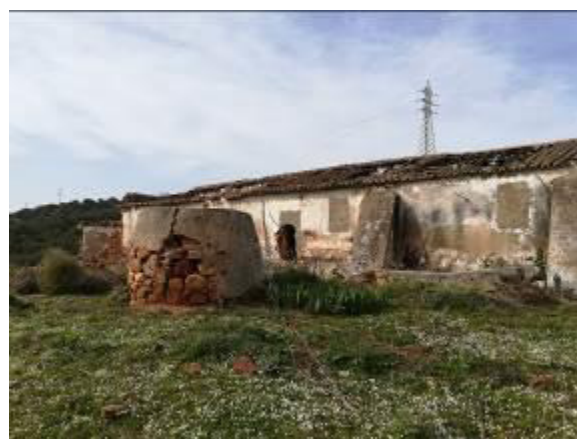
**Nº 65 Data** Fevereiro de 2019 **CMP** 594 **Altitude** 34 m **Topónimo ou designação** Fonte Coberta **Categoria** Arquitetónico **Tipologia** Casal rural **Cronologia** Moderna-Contemporânea **Classificação** Não identificada **Valor** Médio-baixo **Posição** Al **Tipo de trabalho** Prospeção **Concelho** Portimão **Freguesia** Portimão **Lugar** Morgado de Arge **Proprietários** Gravity Intuition, SA **Uso do Solo** Agrícola **Ameaças** Abandono **Conservação** Mau **Acesso** A norte de estradão que atravessa o Morgado de Arge na direcção oeste-este, perto da Fonte Coberta **Morfologia** Encosta **Visibilidade - estruturas** Média **Visibilidade - materiais** Média **Fonte** Fotografia aérea (IGeoE, 1951) **Espólio** Não foi recolhido espólio **Caraterização** Edifício de planta rectangular. Aparelho de pedra argamassada com reboco. Telhado de duas águas. Tem forno anexo. Representação em fotografia aérea de 1951. **Responsáveis** Fernando Robles Henriques, André Pereira, Francisco Henriques e Mário Chambino.

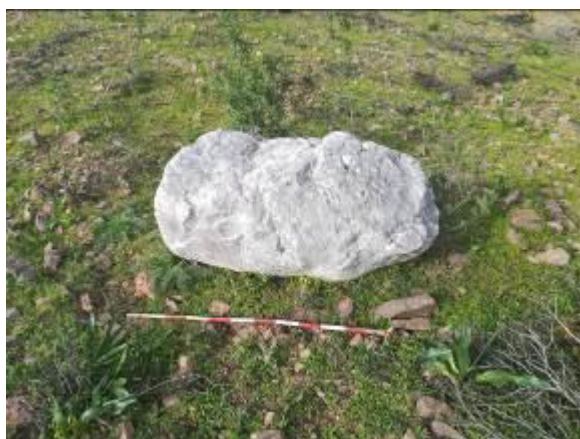
**Nº 66 Data** Fevereiro de 2019 **CMP** 594 **Altitude** 67 m **Topónimo ou designação** Vale de Lama **Categoria** Arqueológico **Tipologia** Menir **Cronologia** Neolítico **Classificação** Não identificada **Valor** Médio **Posição** Al **Tipo de trabalho** Prospeção **Concelho** Portimão **Freguesia** Portimão **Lugar** Morgado de Arge **Proprietários** Gravity Intuition, SA **Uso do Solo** Florestal **Ameaças** Não identificadas **Conservação** Mau **Acesso** A partir do acesso à propriedade do Morgado de Arge, caminho para norte a partir do Vale de Lama **Morfologia** Encosta **Visibilidade - estruturas** Média **Visibilidade - materiais** Média **Fonte** Não identificada **Espólio** Não foi recolhido espólio **Caraterização** Fragmento de bloco de calcário, com 1,5 m de comprimento, 0,8 m de largura e 0,70 m de espessura **Responsáveis** Fernando Robles Henriques, André Pereira, Francisco Henriques e Mário Chambino.

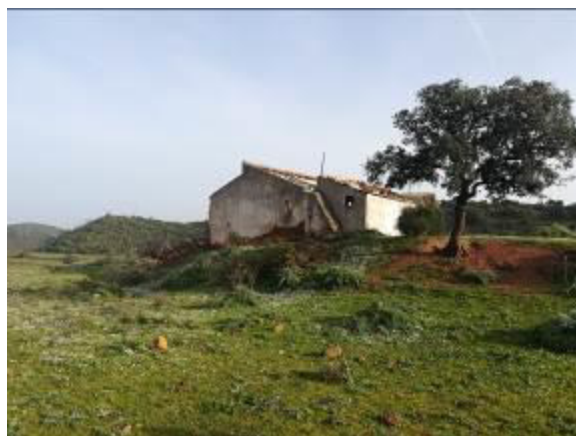
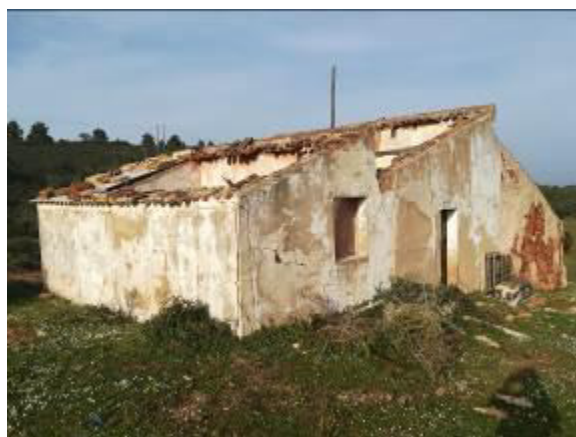
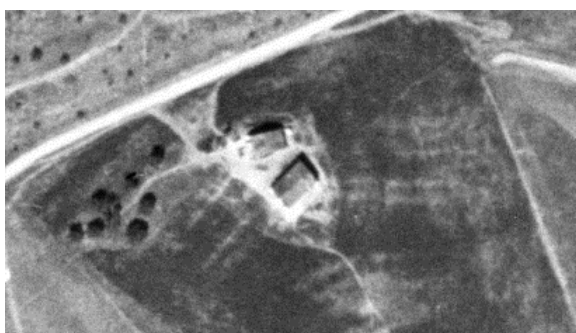
**Nº 67 Data** Fevereiro de 2019 **CMP** 594 **Altitude** 12 m **Topónimo ou designação** Vale de Lama **Categoria** Arquitetónico **Tipologia** Casal rústico **Cronologia** Moderna-Contemporânea **Classificação** Não identificada **Valor** Baixo **Posição** Al **Tipo de trabalho** Prospeção **Concelho** Portimão **Freguesia** Portimão **Lugar** Morgado de Arge **Proprietários** Gravity Intuition, SA **Uso do Solo** Agrícola **Ameaças** Abandono **Conservação** Mau **Acesso** A sul de estradão que atravessa o Morgado de Arge na direcção oeste-este, 800 m depois da Fonte Coberta **Morfologia** Encosta suave na margem da planície fluvial **Visibilidade - estruturas** Média **Visibilidade - materiais** Média **Fonte** Fotografia aérea (IGeoE, 1951) **Espólio** Não foi recolhido espólio **Caraterização** Construção constituída por dois corpos

rectangulares (a). À configuração inicial, de edifícios mais reduzidos, de aparelho de pedra argamassada com reboco de argamassa, foram acrescentados mais corpos de maior volume, em tijolo e cimento Portland. Telhados colapsados. 100 m a leste existe, poço tubular (b) de planta circular com cerca de 1,5 m de diâmetro. Aparelho de pedra argamassada com reboco de cimento. Em colapso. A fotografia aérea de 1951 documenta dois edifícios dissociados **Responsáveis** Fernando Robles Henriques, André Pereira, Francisco Henriques e Mário Chambino.

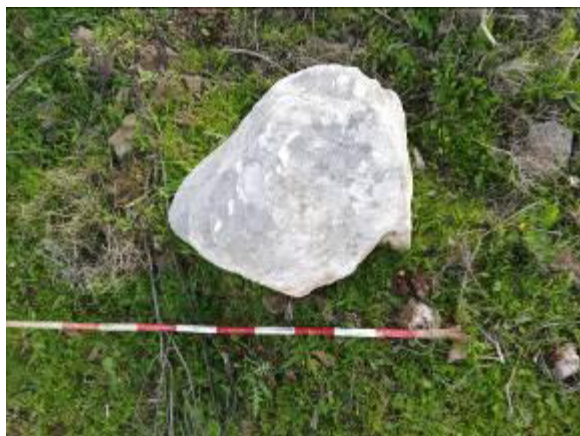
**Nº 68 Data** Fevereiro de 2019 **CMP** 594 **Altitude** 64 m **Topónimo ou designação** Vale de Lama **Categoria** Arqueológico **Tipologia** Menir **Cronologia** Neolítico **Classificação** Não identificada **Valor** Médio **Posição** Al **Tipo de trabalho** Prospeção **Concelho** Portimão **Freguesia** Portimão **Lugar** Morgado de Arge **Proprietários** Gravity Intuition, SA **Uso do Solo** Florestal **Ameaças** Não identificadas **Conservação** Mau **Acesso** A partir do acesso à propriedade do Morgado de Arge, caminho para norte

a partir do Vale de Lama **Morfologia** Encosta **Visibilidade - estruturas** Média **Visibilidade - materiais** Média **Fonte** Não identificada **Espólio** Não foi recolhido espólio **Caraterização** Fragmento do topo de menir em calcário, com 0,6 m de comprimento, 0,5 m de largura e 0,4 m de espessura. Próximo da oc. 69; os dois blocos podem ter pertencido ao mesmo menir **Responsáveis** Fernando Robles Henriques, André Pereira, Francisco Henriques e Mário Chambino.

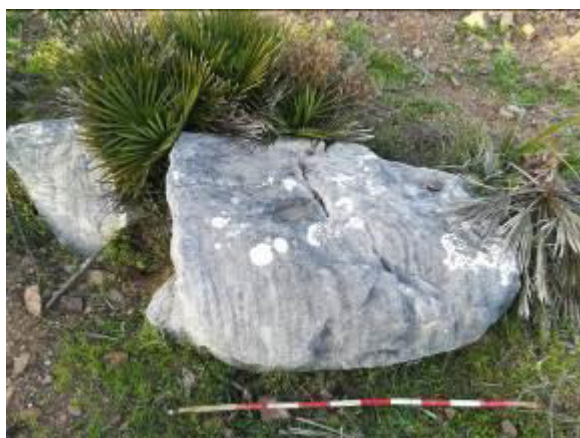
**Nº 69 Data** Fevereiro de 2019 **CMP** 594 **Altitude** 76 m **Topónimo ou designação** Vale de Lama **Categoria** Arqueológico **Tipologia** Menir **Cronologia** Neolítico **Classificação** Não identificada **Valor** Médio-elevado **Posição** Al **Tipo de trabalho** Prospeção **Concelho** Portimão **Freguesia** Portimão **Lugar** Morgado de Arge **Proprietários** Gravity Intuition, SA **Uso do Solo** Florestal **Ameaças** Não identificadas **Conservação** Mau **Acesso** A partir do acesso à propriedade do Morgado de Arge, caminho para norte a partir do Vale de Lama **Morfologia** Encosta **Visibilidade - estruturas** Média **Visibilidade - materiais** Média **Fonte** Não identificada **Espólio** Não foi recolhido espólio **Caraterização** Fragmentos de menir em calcário, com 1,3 m de comprimento, 0,8 m de largura e 0,5 m de espessura. Encontra-se fragmentado no local. Próximo da oc. 68; os dois blocos podem ter pertencido ao mesmo menir **Responsáveis** Fernando Robles Henriques, André Pereira, Francisco Henriques e Mário Chambino.

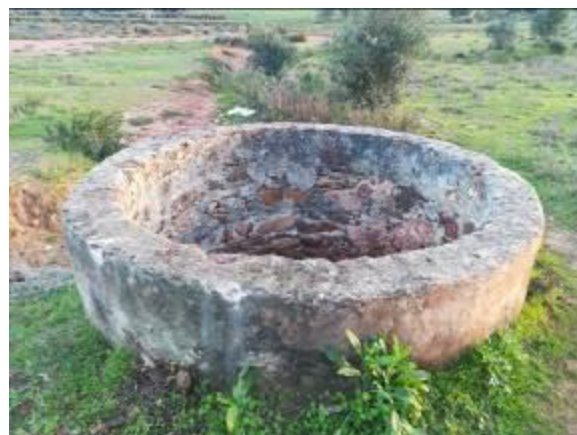
**Nº 70 Data** Fevereiro de 2019 **CMP** 594 **Altitude** 6 m **Topónimo ou designação** Vale de Lama **Categoria** Construído **Tipologia** Poço **Cronologia** Moderna-Contemporânea **Classificação** Não

identificada **Valor** Baixo **Posição** Al **Tipo de trabalho** Prospeção **Concelho** Portimão **Freguesia** Portimão **Lugar** Morgado de Arge **Proprietários** Gravity Intuition, SA **Uso do Solo** Agrícola **Ameaças** Abandono **Conservação** Regular **Acesso** A sul de estradão que atravessa o Morgado de Arge, na direcção oeste-este, cerca de 350 m depois do casal de Vale de Lama **Morfologia** Várzea **Visibilidade - estruturas** Média **Visibilidade - materiais** Média **Fonte** Não identificada **Espólio** Não foi recolhido espólio **Caraterização** Poço tubular de planta circular com cerca de 3 m de diâmetro. Aparelho de pedra argamassada e reboco **Responsáveis** Fernando Robles Henriques, André Pereira, Francisco Henriques e Mário Chambino.

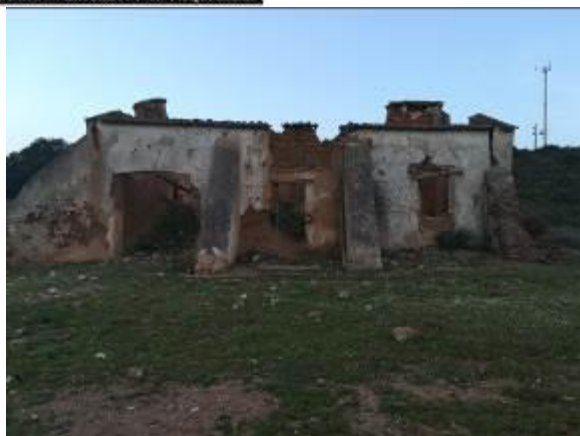
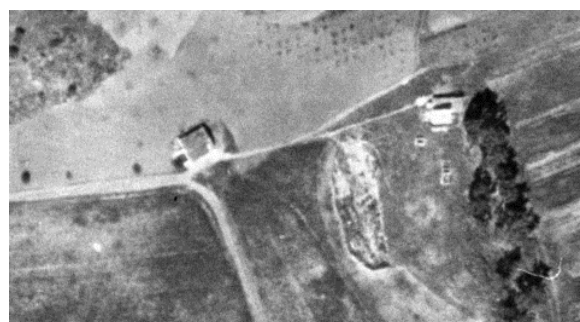
**Nº 71 Data** Fevereiro de 2019 **CMP** 595 **Altitude** 8 m **Topónimo ou designação** Odelouca **Categoria** Arquitetónico **Tipologia** Casal rústico **Cronologia** Moderna-Contemporânea **Classificação** Não identificada **Valor** Médio-baixo **Posição** Al **Tipo de trabalho** Prospeção **Concelho** Portimão **Freguesia** Portimão **Lugar** Morgado de Arge **Proprietários** Gravity Intuition, SA **Uso do Solo** Agrícola **Ameaças** Erosão **Conservação** Mau **Acesso** A sul de estradão que atravessa o Morgado de Arge na direcção oeste-este, próximo da margem direita da ribeira de Odelouca **Morfologia** Planície **Visibilidade - estruturas** Média **Visibilidade - materiais** Média **Fonte** Fotografia aérea (IGeoE, 1951) **Espólio** Não foi recolhido espólio **Caraterização** Edifício de habitação construído em taipa. Telhado de duas águas. Contrafortado em todas as faces. Inclui forno adossado a oeste. É o edifício representado no lado ocidental da fotografia aérea **Responsáveis** Fernando Robles Henriques, André Pereira, Francisco Henriques e Mário Chambino.

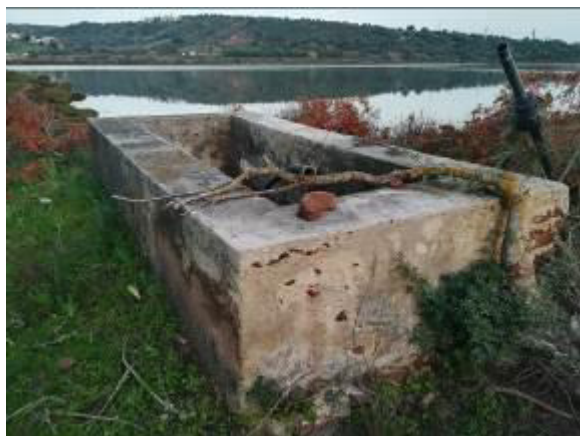
**Nº 72 Data** Fevereiro de 2019 **CMP** 595 **Altitude** 4 m **Topónimo ou designação** Vale de Lama **Categoria** Construído **Tipologia** Poço **Cronologia** Moderna-Contemporânea **Classificação** Não identificada **Valor** Baixo **Posição** Al **Tipo de trabalho** Prospeção **Concelho** Portimão **Freguesia** Portimão **Lugar** Morgado de Arge **Proprietários** Gravity Intuition, SA **Uso do Solo** Agrícola **Ameaças** Abandono **Conservação** Regular **Acesso** A sul de estradão que atravessa o Morgado de Arge na direcção oeste-este, cerca de 350 m depois do casal de Vale de Lama **Morfologia** Várzea **Visibilidade - estruturas** Média **Visibilidade - materiais** Média **Fonte** Não identificada **Espólio** Não foi recolhido **Caraterização** Poço de planta rectangular com cerca de 4 m de comprimento por 1 m de largura. Alvenaria de pedra com argamassa e reboco de cimento **Responsáveis** Fernando Robles Henriques, André Pereira, Francisco Henriques e Mário Chambino.

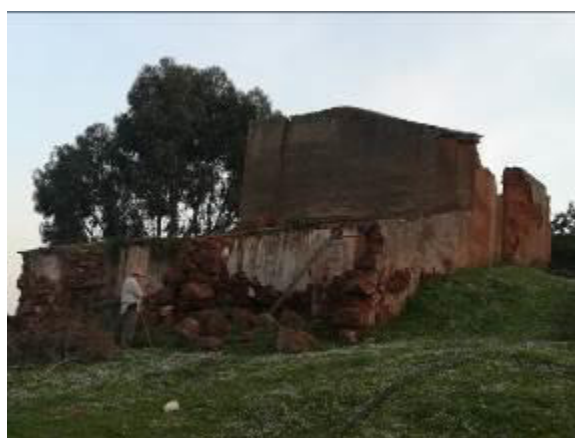
**Nº 73 Data** Fevereiro de 2019 **CMP** 595 **Altitude** 10 m **Topónimo ou designação** Odelouca **Categoria** Arquitetónico **Tipologia** Casal rústico **Cronologia** Moderna-Contemporânea **Classificação** Não identificada **Valor** Médio-baixo **Posição** Al **Tipo de trabalho** Prospeção **Concelho** Portimão **Freguesia** Portimão **Lugar** Morgado de Arge **Proprietários** Gravity Intuition, SA **Uso do Solo** Agrícola **Ameaças** Erosão **Conservação** Mau **Acesso** A sul de estradão que atravessa o Morgado de Arge na direcção oeste-este **Morfologia** No rebordo de pequeno cabeço sobranceiro ao sapal **Visibilidade - estruturas** Média **Visibilidade - materiais** Média **Fonte** Fotografia área (IGeoE, 1951) **Espólio** Não foi recolhido **Caraterização** Edifício com diversos corpos, construído em taipa, com contrafortes no lado norte. Está representado no lado oriental da fotografia aérea inserida na caracterização da oc. 71 **Responsáveis** Fernando Robles Henriques, André Pereira, Francisco Henriques e Mário Chambino.

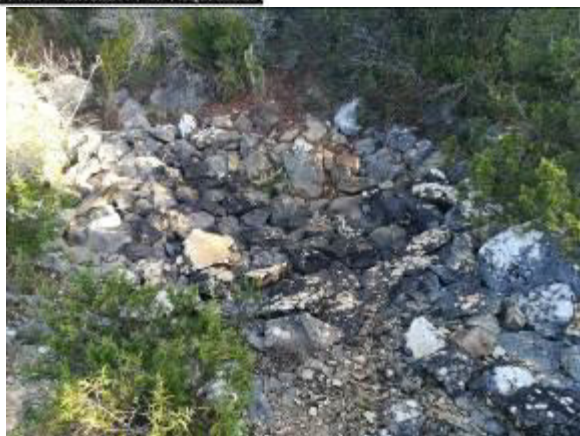
**Nº 74 Data** Fevereiro de 2019 **CMP** 594 **Altitude** entre 30 m e 40 m **Topónimo ou designação** Garcias **Categoria** Arqueológico **Tipologia** Pedreira **Cronologia** Moderna-Contemporânea **Classificação** Não identificada **Valor** Baixo **Posição** Al **Tipo de trabalho** Prospeção **Concelho** Portimão **Freguesia** Portimão **Lugar** Garcias **Proprietários** Gravity Intuition, SA **Uso do Solo** Inculto **Ameaças** Não identificadas **Conservação** Regular **Acesso** A partir de Armazém de Arge, caminho para sul **Morfologia** Encosta **Visibilidade - estruturas** Reduzida a média **Visibilidade - materiais** Média **Fonte** Não identificada **Espólio** Não foi recolhido **Caraterização** Bancada calcária com vestígios de desmonte e abundantes fragmentos de calcário. Pode ter servido para abastecer os fornos de cal da propriedade **Responsáveis** Fernando Robles Henriques, André Pereira, Francisco Henriques e Mário Chambino.

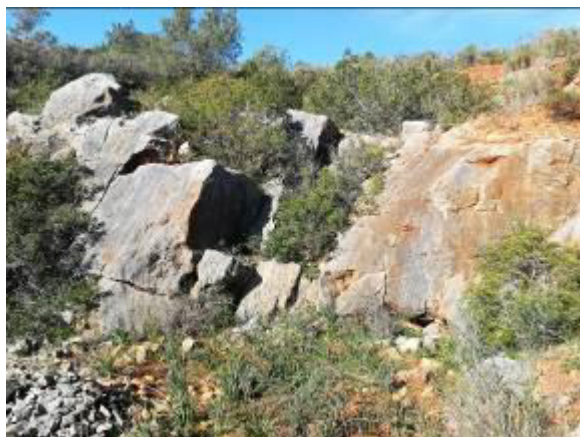
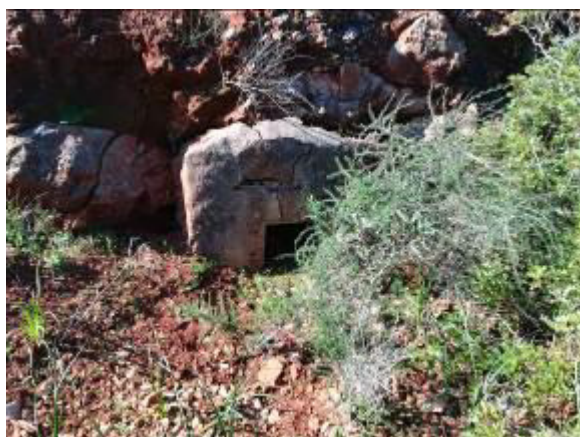
**Nº 75 Data** Fevereiro de 2019 **CMP** 594 **Altitude** entre 30 m e 20 m **Topónimo ou designação** Garcias **Categoria** Arqueológico **Tipologia** Pedreira **Cronologia** Moderna-Contemporânea **Classificação** Não identificada **Valor** Baixo **Posição** AI **Tipo de trabalho** Prospeção **Concelho** Portimão **Freguesia** Portimão **Lugar** Garcias **Proprietários** Gravity Intuition, SA **Uso do Solo** Baldio **Ameaças** Não identificadas **Conservação** Regular **Acesso** A partir de Armazém de Arge, caminho para sul **Morfologia** Encosta **Visibilidade - estruturas** Reduzida a média **Visibilidade - materiais** Média **Fonte** Não identificada **Espólio** Não foi recolhido espólio **Caraterização** Estratos calcários com indícios de desmonte. A sul, existem ruínas de uma construção em tijolo e argamassa. Perto, existe um pequeno nicho para arrumos **Responsáveis** Fernando Robles Henriques, André Pereira, Francisco Henriques e Mário Chambino.

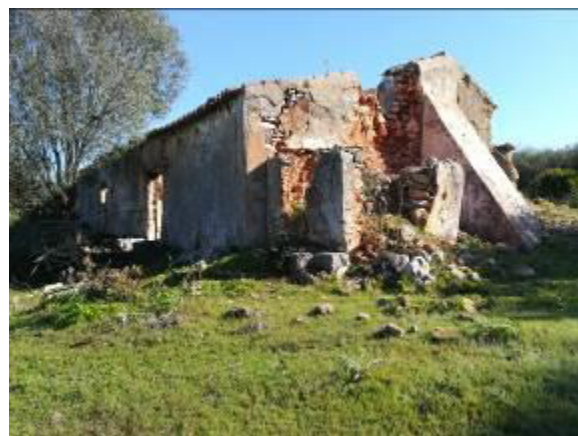
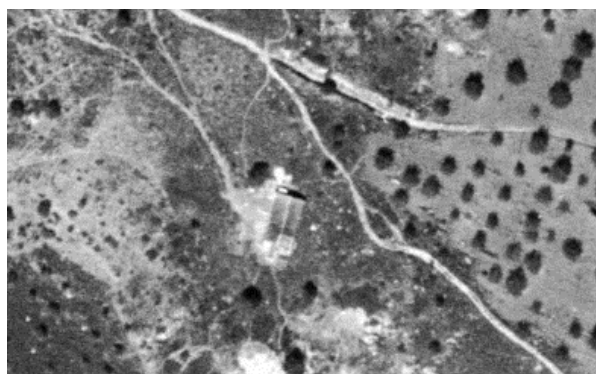
**Nº 76 Data** Fevereiro de 2019 **CMP** 594 **Altitude** 29 m **Topónimo ou designação** Garcias **Categoria** Arquitetónico **Tipologia** Casal rústico **Cronologia** Moderna-Contemporânea **Classificação** Não identificada **Valor** Médio-baixo **Posição** AI **Tipo de trabalho** Prospeção **Concelho** Portimão **Freguesia** Portimão **Lugar** Garcias **Proprietários** Gravity Intuition, SA **Uso do Solo** Inculto **Ameaças** Abandono **Conservação** Mau **Acesso** A partir de Armazém de Arge, caminho para sul **Morfologia** Encosta **Visibilidade - estruturas** Reduzida a média **Visibilidade - materiais** Média **Fonte** Fotografia aérea (IGeoE, 1951) **Espólio** Não foi recolhido espólio **Caraterização** Construção de planta rectangular com aparelho de pedra tendo argila como ligante e aparelho de taipa no lado norte. Reboco. Telhado de duas águas. Inclui forno adossado ao lado leste e palheiro. Visível na ortofotografia de 1951 **Responsáveis** Fernando Robles Henriques, André Pereira, Francisco Henriques e Mário Chambino.

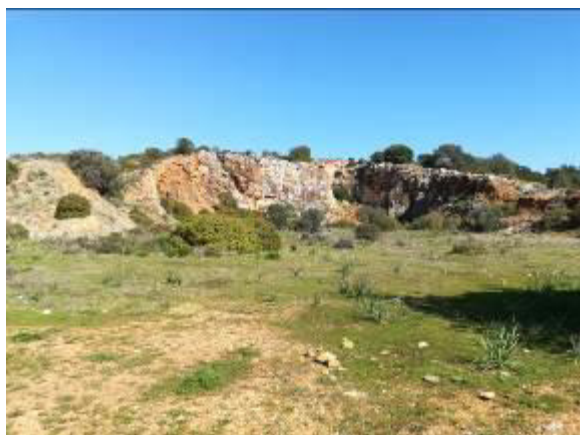
**Nº 77 Data** Fevereiro de 2019 **CMP** 594 **Altitude** 20 m **Topónimo ou designação** Garcias **Categoria** Arqueológico **Tipologia** Pedreira **Cronologia** Moderna-Contemporânea **Classificação** Não identificada **Valor** Baixo **Posição** AI **Tipo de trabalho** Prospeção **Concelho** Portimão **Freguesia** Portimão **Lugar** Garcias **Proprietários** Gravity Intuition, SA **Uso do Solo** Inculto **Ameaças** Não identificadas **Conservação** Regular **Acesso** A partir de Armazém de Arge, caminho para sul **Morfologia** Encosta **Visibilidade - estruturas** Reduzida a média **Visibilidade - materiais** Média **Fonte** Fotografia aérea (IGeoE, 1951) **Espólio** Não foi recolhido espólio **Caraterização** Ampla pedreira de calcário. Na periferia, a norte, este e a oeste existem pequenas

extracções. Visível na ortofotografia (1951) **Responsáveis** Fernando Robles Henriques, André Pereira, Francisco Henriques e Mário Chambino.

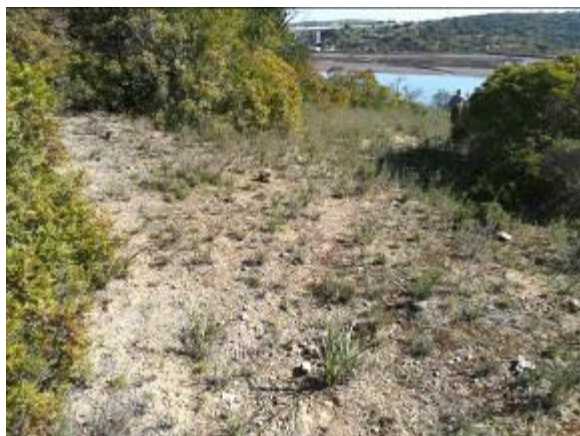
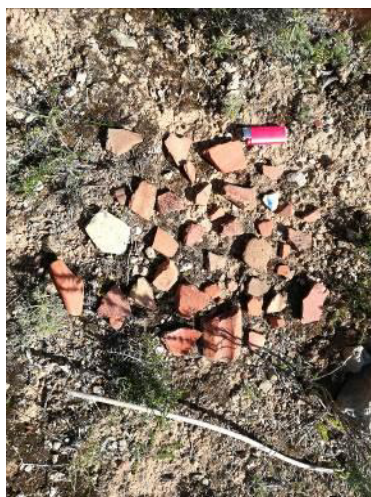
**Nº 79 Data** Fevereiro de 2019 **CMP** 594 **Altitude** 20 m **Topónimo ou designação** Garcias **Categoria** Arqueológico **Tipologia** Vestígios diversos **Cronologia** Moderna-Contemporânea **Classificação** Não identificada **Valor** Baixo **Posição** Al **Tipo de trabalho** Prospeção **Concelho** Portimão **Freguesia** Portimão **Lugar** Garcias **Proprietários** Gravity Intuition, SA **Uso do Solo** Inculto **Ameaças** Lavoura **Conservação** Indeterminada **Acesso** A partir de Armazém de Arge, caminho para sul **Morfologia** Encosta **Visibilidade - estruturas** Reduzida a média **Visibilidade - materiais** Média **Fonte** Não identificada **Espólio** Não foi recolhido espólio **Caraterização** Concentração de cerâmica comum (maioritária) e escassa cerâmica de construção, muito

fragmentadas. Área de dispersão de 1600 m<sup>2</sup>. Pode corresponder a materiais provenientes da construção vizinha (oc. 78) ou a ocupação ou estrutura de apoio autónoma **Responsáveis** Fernando Robles Henriques, André Pereira, Francisco Henriques e Mário Chambino.

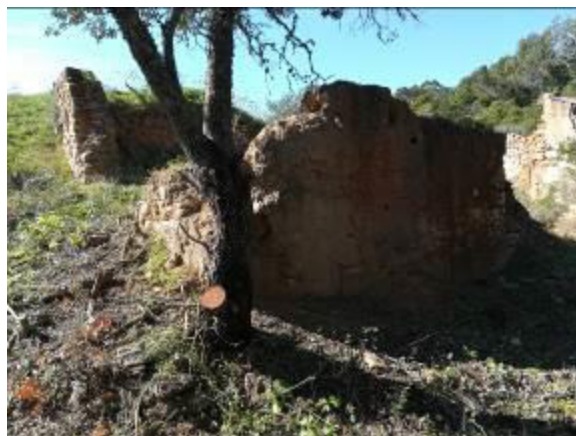
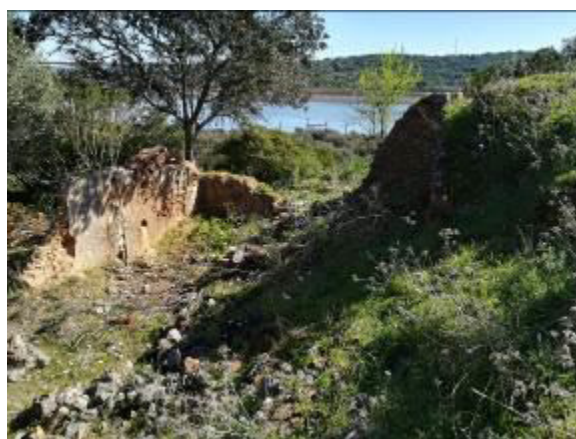
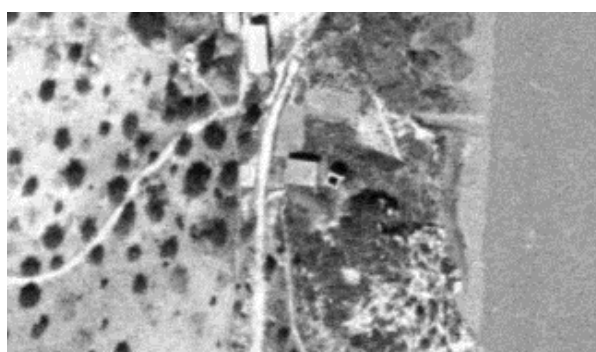
**Nº 80 Data** Fevereiro de 2019 **CMP** 594 **Altitude** 8 m **Topónimo ou designação** Garcias **Categoria** Arquitetónico **Tipologia** Forno **Cronologia** Moderna-Contemporânea **Classificação** Não identificada **Valor** Médio **Posição** AI **Tipo de trabalho** Prospeção **Concelho** Portimão **Freguesia** Portimão **Lugar** Garcias **Proprietários** Gravity Intuition, SA **Uso do Solo** Inculto **Ameaças** Abandono e erosão **Conservação** Mau **Acesso** A partir de Armazém de Arge, caminho para sul, em direcção à margem direita do rio Arade **Morfologia** Margem de sapal **Visibilidade - estruturas** Reduzida a média **Visibilidade - materiais** Média **Fonte** Fotografia aérea (IGeoE, 1951) **Espólio** Não foi recolhido **Caraterização** Forno de planta circular, talvez destinado à produção de cerâmica (telha). A sudoeste tem anexado edifício de planta quadrangular, de aparelho de pedra com argila avermelhada como ligante. Estruturas visíveis na ortofotografia **Responsáveis** Fernando Robles Henriques, André Pereira, Francisco Henriques e Mário Chambino.

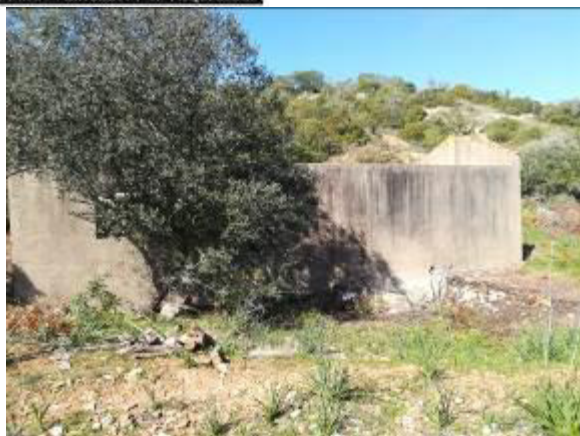
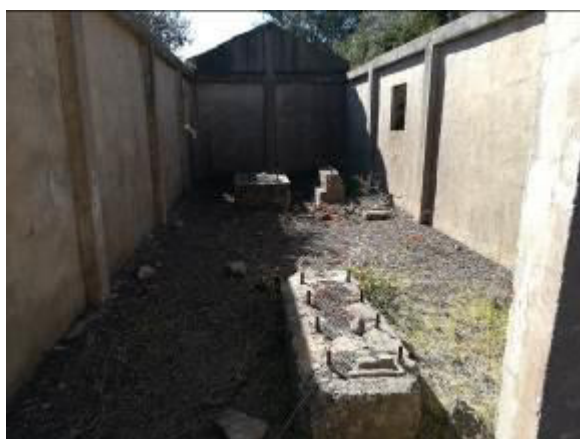
**Nº 81 Data** Fevereiro de 2019 **CMP** 594 **Altitude** 8 m **Topónimo ou designação** Garcias **Categoria** Arquitetónico **Tipologia** Armazém **Cronologia** Contemporânea **Classificação** Não identificada **Valor** Nulo **Posição** AI **Tipo de trabalho** Prospeção **Concelho** Portimão **Freguesia** Portimão **Lugar** Garcias **Proprietários** Gravity Intuition, SA **Uso do Solo** Inculto **Ameaças** Abandono **Conservação** Mau **Acesso** A partir de Armazém de Arge, caminho para sul, em direcção à margem direita do rio Arade **Morfologia** Margem de sapal **Visibilidade - estruturas** Reduzida a média **Visibilidade - materiais** Média **Fonte** Não identificada **Espólio** Não foi recolhido **Caraterização** Edifício de tijolo, rebocado com cimento. No interior observam-se duas sapatas com parafusos **Responsáveis** Fernando Robles Henriques, André Pereira, Francisco Henriques e Mário Chambino.

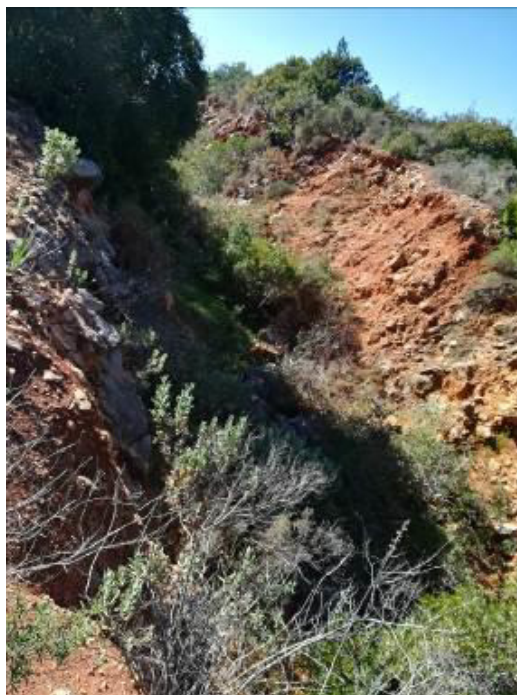
**Nº 82 Data** Fevereiro de 2019 **CMP** 594 **Altitude** 10m a 20 m  
**Topónimo ou designação** Garcias **Categoria** Arqueológico  
**Tipologia** Fosso **Cronologia** Indeterminada **Classificação** Não identificada **Valor** Indeterminado **Posição** Al **Tipo de trabalho** Prospeção

**Visibilidade - estruturas** Reduzida a média **Visibilidade - materiais** Média **Fonte** Não identificada **Espólio** Não foi recolhido espólio  
**Caraterização** Apesar da visibilidade bastante dificultada, grande vala de traçado subcircular escavada no calcário, desmontado, com quase 500 m de extensão. Aumenta de dimensão a partir de (a), com cerca de 6 m de largura e 5 m de profundidade e reduzem-se na aproximação a (g). Funcionalidade desconhecida. Não é visível na ortofotografia de 1951

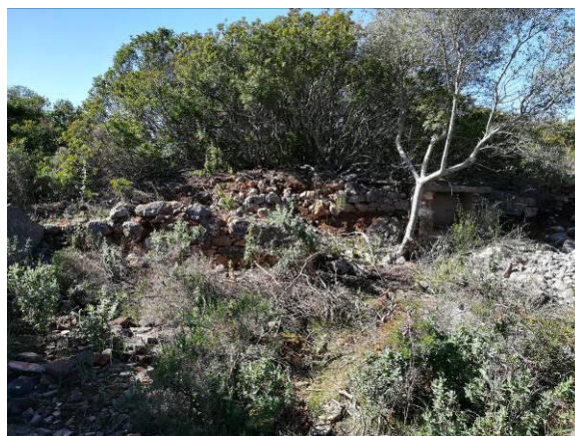
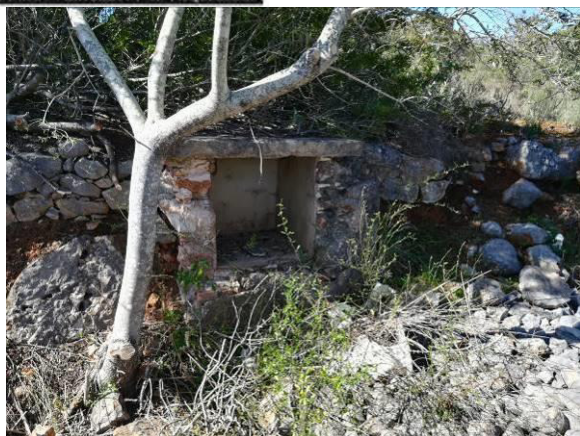
**Nº 83 Data** Fevereiro de 2019 **CMP** 594 **Altitude** 6 m **Topónimo ou designação** Garcias **Categoria** Construído **Tipologia** Estrutura  
**Cronologia** Contemporânea **Classificação** Não identificada **Valor** Baixo **Posição** Al **Tipo de trabalho** Prospeção

**Caraterização** Estrutura de planta quadrangular, muito arruinada, reduzida a um canto. Aparelho de pedra com argila e reboco de cimento. Nicho junto. A ortofotografia de 1951 documenta uma construção rectangular

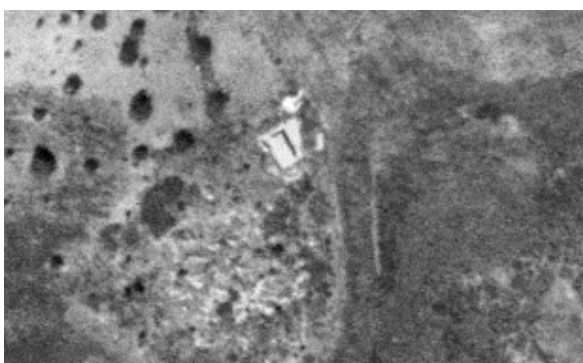
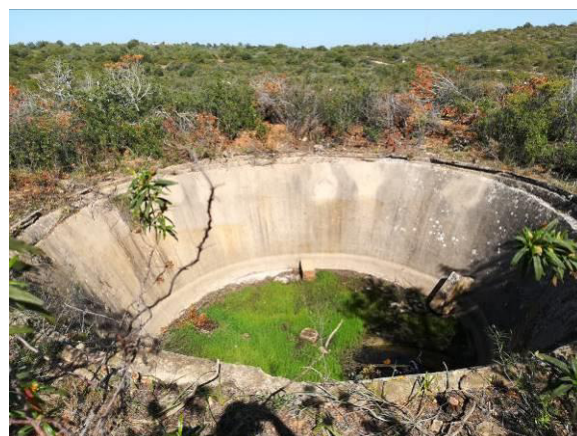
**Nº 85 Data** Fevereiro de 2019 **CMP** 594 **Altitude** 34 m **Topónimo ou designação** Garcias **Categoria** Construído **Tipologia** Tanque **Cronologia** Contemporânea **Classificação** Não identificada **Valor** Nulo **Posição** Al **Tipo de trabalho** Prospeção **Concelho** Portimão **Freguesia** Portimão **Lugar** Garcias **Proprietários** Gravity Intuition, SA **Uso do Solo** Inculto **Ameaças** Não identificadas **Conservação** Regular **Acesso** A partir de Armazém de Arge, caminho para sul **Morfologia** Encosta **Visibilidade - estruturas** Reduzida a média **Visibilidade - materiais** Média **Fonte** Não identificada **Espólio** Não foi recolhido espólio **Caraterização** Tanque circular, de forma tronco-cónica, com cerca de 8m de diâmetro na boca. Reboco de cimento **Responsáveis** Fernando Robles Henriques, André Pereira, Francisco Henriques e Mário Chambino.

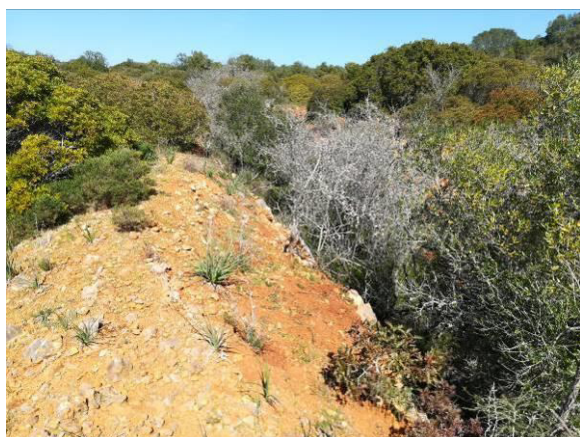
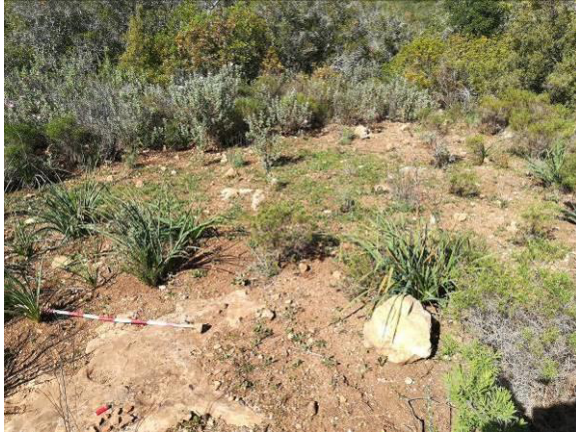
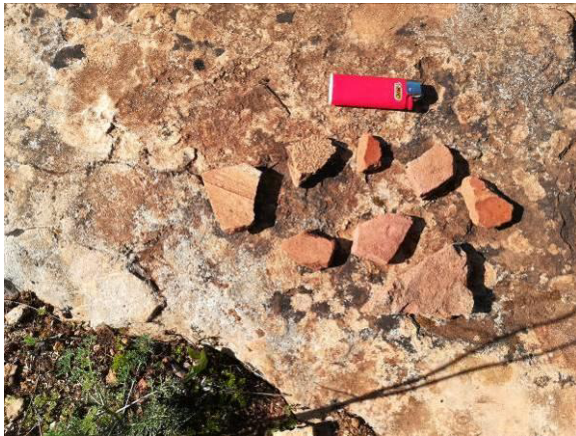
**Nº 86 Data** Fevereiro de 2019 **CMP** 594 **Altitude** 26 m **Topónimo ou designação** Garcias **Categoria** Arqueológico **Tipologia** Vestígios diversos **Cronologia** Moderna **Classificação** Não identificada **Valor** Médio **Posição** Al **Tipo de trabalho** Prospeção **Concelho** Portimão **Freguesia** Portimão **Lugar** Garcias **Proprietários** Gravity Intuition, SA **Uso do Solo** Inculto **Ameaças** Lavoura **Conservação** Indeterminada **Acesso** A partir de Armazém de Arge, caminho para sul **Morfologia** Encosta **Visibilidade - estruturas** Reduzida a média **Visibilidade - materiais** Média **Fonte** Não identificada **Espólio** Não foi recolhido espólio **Caraterização** Num raio de 10 m, numa clareira, num raio de 10 m, detetaram-se fragmentos de cerâmica de construção e de uso comum, muito pequenos **Responsáveis** Fernando Robles Henriques, André Pereira, Francisco Henriques e Mário Chambino.

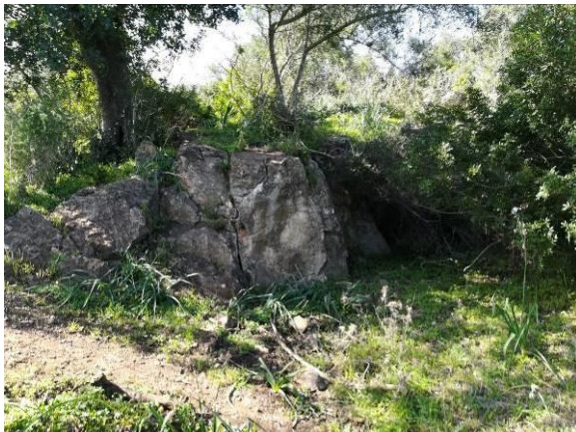
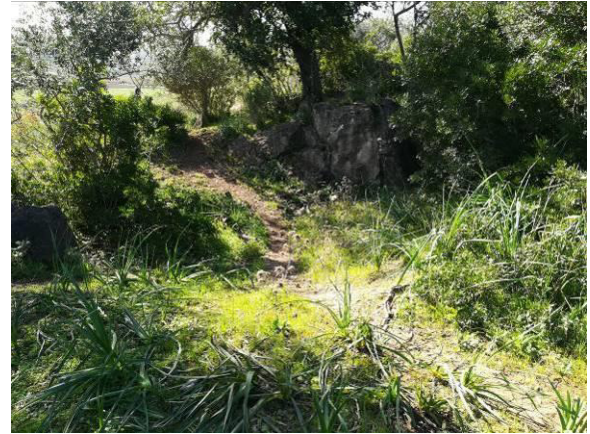
**Nº 87 Data** Fevereiro de 2019 **CMP** 594 **Altitude** 10 m **Topónimo ou designação** Ilha de Arge **Categoria** Arqueológico **Tipologia** Pedreira **Cronologia** Indeterminada **Classificação** Não identificada **Valor** Indeterminado **Posição** Al **Tipo de trabalho** Prospeção **Concelho** Portimão **Freguesia** Portimão **Lugar** Morgado de Arge **Proprietários** Gravity Intuition, SA **Uso do Solo** Inculto **Ameaças** Não identificadas **Conservação** Regular **Acesso** A partir da Quinta de Arge, caminho para sul, em direcção à Ilha de Arge **Morfologia** Encosta **Visibilidade - estruturas** Média **Visibilidade - materiais** Média **Fonte** Não identificada **Espólio** Não foi recolhido espólio **Caraterização** Pedreira de calcário. Frente de extracção voltada a leste. Não é visível na fotografia aérea de 1951 **Responsáveis** Fernando Robles Henriques, André Pereira, Francisco Henriques e Mário Chambino.

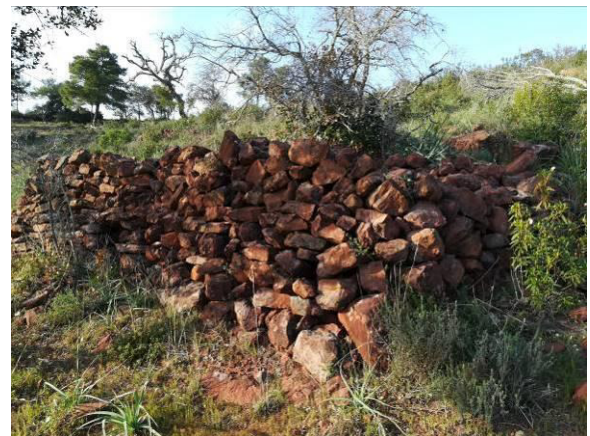
**Nº 88 Data** Fevereiro de 2019 **CMP** 594 **Altitude** c. 50 m **Topónimo ou designação** Arge **Categoria** Construído **Tipologia** Morouço **Cronologia** Contemporânea **Classificação** Não identificada **Valor** Baixo **Posição** Al **Tipo de trabalho** Prospeção **Concelho** Portimão **Freguesia** Portimão **Lugar** Morgado de Arge **Proprietários** Gravity Intuition, SA **Uso do Solo** Inculto **Ameaças** Não identificadas **Conservação** Regular **Acesso** A partir do acesso à propriedade do Morgado de Arge, para norte em direcção ao vértice geodésico Arge **Morfologia** Encosta **Visibilidade - estruturas** Média **Visibilidade - materiais** Média **Fonte** Não identificada **Espólio** Não foi recolhido espólio **Caraterização** Acumulação estruturada de calhaus e blocos de grés, de planta quadrangular, com cerca de 6 m por 2 m. Adapta-se à encosta. Na parte inferior tem 1,5 m de altura **Responsáveis** Fernando Robles Henriques, André Pereira, Francisco Henriques e Mário Chambino.

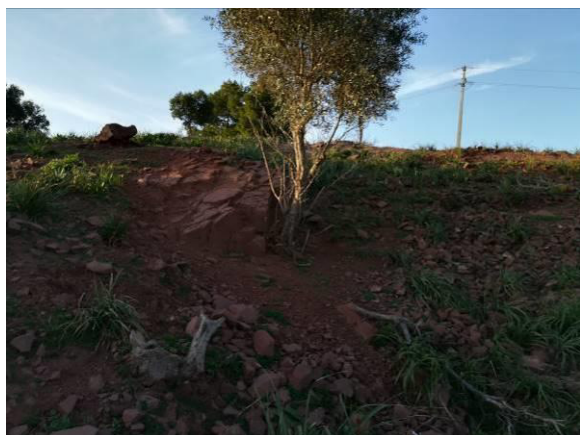
**Nº 89 Data** Fevereiro de 2019 **CMP** 594 **Altitude** entre 10 m e 20 m **Topónimo ou designação** Arge **Categoria** Arqueológico **Tipologia** Pedreira **Cronologia** Indeterminada **Classificação** Não identificada **Valor** Baixo **Posição** Al **Tipo de trabalho** Prospeção **Concelho** Portimão **Freguesia** Portimão **Lugar** Morgado de Arge **Proprietários** Gravity Intuition, SA **Uso do Solo** Pastagem **Ameaças** Não identificadas **Conservação** Regular **Acesso** Elevação a norte da Quinta de Arge **Morfologia** Encosta **Visibilidade - estruturas** Elevada **Visibilidade - materiais** Elevada **Fonte** Não identificada **Espólio** Não foi recolhido espólio **Caraterização** Pequena pedreira de extracção de grés. Não é

visível na fotografia área de 1951 **Responsáveis** Fernando Robles Henriques, André Pereira, Francisco Henriques e Mário Chambino.

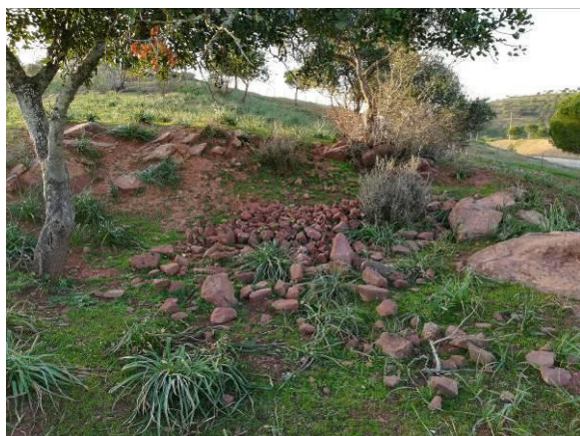
**Nº 90** Data Fevereiro de 2019 **CMP** 594 **Altitude** 70 m **Topónimo ou designação** Arge **Categoria** Arqueológico **Tipologia** Pedreira **Cronologia** Indeterminada **Classificação** Não identificada **Valor** Baixo **Posição** Al **Tipo de trabalho** Prospeção **Concelho** Portimão **Freguesia** Portimão **Lugar** Morgado de Arge **Proprietários** Gravity Intuition, SA **Uso do Solo** Pastagem **Ameaças** Não identificadas **Conservação** Regular **Acesso** Elevação a norte da Quinta de Arge **Morfologia** Encosta **Visibilidade - estruturas** Elevada **Visibilidade - materiais** Elevada **Fonte** Não identificada **Espólio** Não foi recolhido espólio **Caraterização** Pequena pedreira de extracção de grés **Responsáveis** Fernando Robles Henriques, André Pereira, Francisco Henriques e Mário Chambino.
