**Estudo de Impacte Ambiental  
do Núcleo de Desenvolvimento Económico  
no Morgado de Arge (Portimão)**

**Autor** Júlio de Jesus Consultores

**Relatório do Fator Património Cultural**

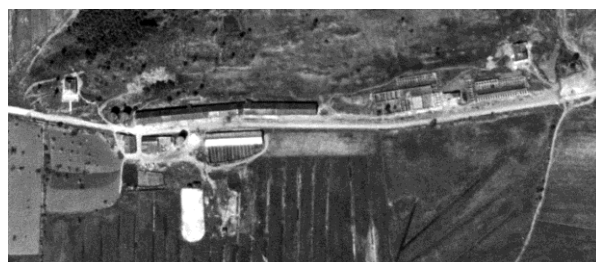
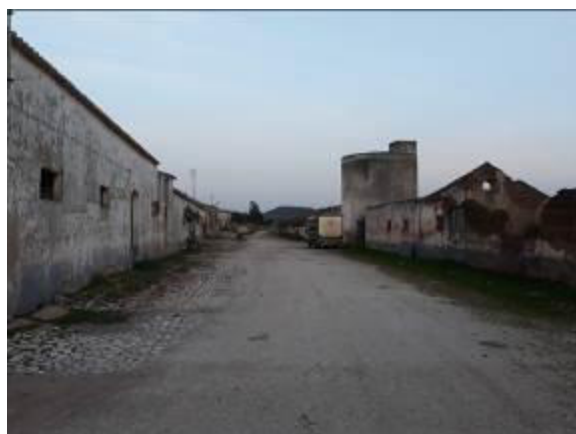
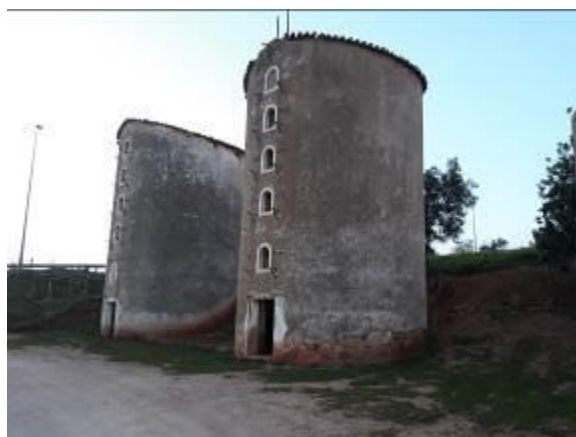
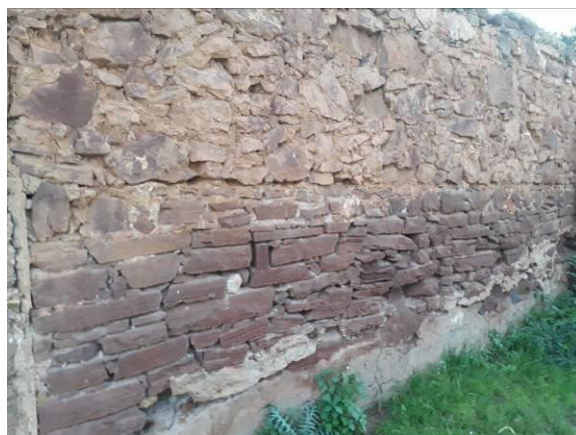
**Nº 91AO** Data Fevereiro de 2019 **CMP** 594 **Altitude** abaixo de 10 m **Topónimo ou designação** Arge **Categoria** Arquitetónico **Tipologia** Complexo agrícola **Cronologia** Indeterminada e Contemporânea **Classificação** Não identificada **Valor** Médio **Posição** Al **Tipo de trabalho** Reconhecimento **Concelho** Portimão **Freguesia** Portimão **Lugar** Morgado de Arge **Proprietários** Gravity Intuition, SA **Uso do Solo** Pastagem **Ameaças** Construção **Conservação** Regular **Acesso** EN 124, junto a rotunda de acesso à A22 **Morfologia** Encosta de pendente muito suave **Visibilidade - estruturas** Elevada a média **Visibilidade - materiais** Média a nula **Fonte** CMP; fotografia

aérea (IGeoE, 1951); Freitas, 2010 **Espólio** Não foi recolhido espólio **Caraterização** Conjunto de construções incluindo armazéns, estábulos, silos, estruturas hidráulicas e habitações **Responsáveis** Fernando Robles Henriques, André Pereira, Francisco Henriques e Mário Chambino.

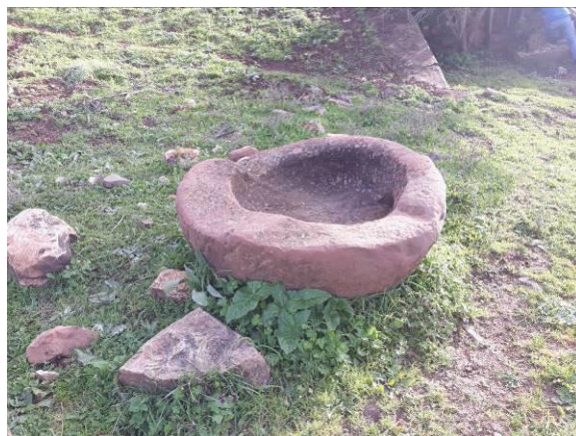
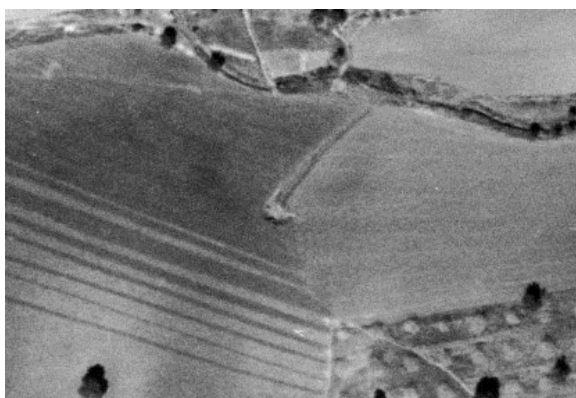
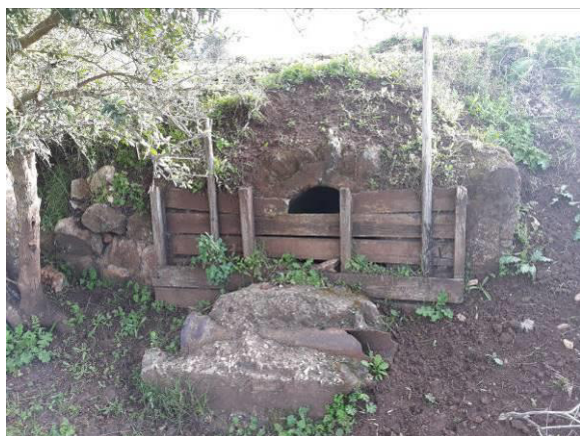
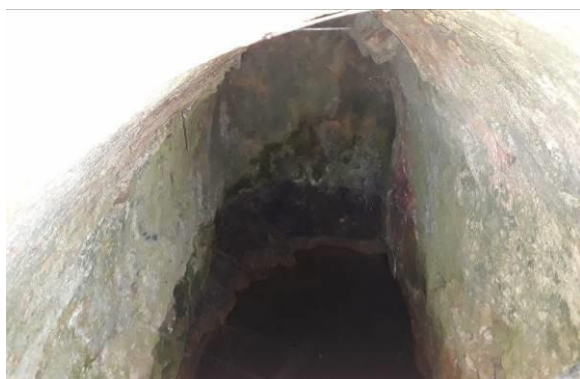
**Nº 92U Data** Fevereiro de 2019 **CMP** 594 **Altitude** acima de 10 m  
**Topónimo ou designação** Fonte Coberta / Fonte Coberta 3  
**Categoria** Arquitectónico e construído **Tipologia** Fonte e pia

**Cronologia** Medieval a Moderna **Classificação** Inventário (DGPC: CNS 18725) **Valor Médio** **Posição** Al **Tipo de trabalho** Reconhecimento **Concelho** Portimão **Freguesia** Portimão **Lugar** Morgado de Arge **Proprietários** Gravity Intuition, SA **Uso do Solo** Pastagem **Ameaças** Não identificadas **Conservação** Regular

**Acesso** A cerca de 100m a sul do caminho que, saindo do km 3,7 da EN 124, conduz a Vale de Lama e a 2,2km dessa derivação  
**Morfologia** Encosta de pendente muito suave **Visibilidade - estruturas** Elevada **Visibilidade - materiais** Elevada **Fonte** DGPC (Endovélico); PDM(1996); Freitas, 2010; fotografia aérea (1951) **Espólio** Não foi recolhido espólio **Caraterização** “Fonte de mergulho de alvenaria, em arco ogival, ladeada por duas paredes com a abertura virada a NE. Em área próxima, encontra-se uma pia de grés de morfologia circular, com cerca de 1,2 m de diâmetro”. Sítio reconhecido. Mantêm-se as características descritas anteriormente **Responsáveis** Fernando Robles Henriques, André Pereira, Francisco Henriques e Mário Chambino.

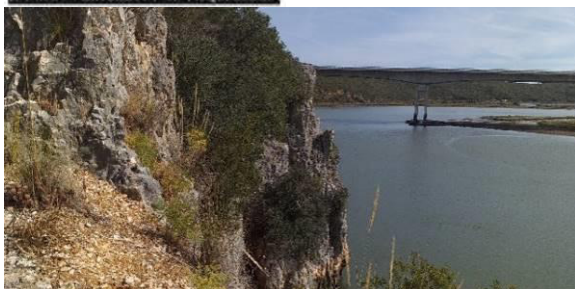
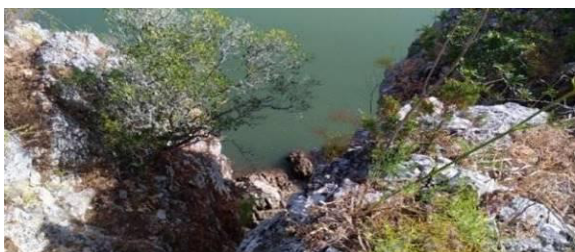
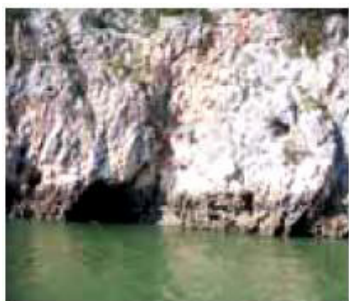
**Nº 93AJ Data** Maio de 2019 **CMP** 594 **Altitude** 4 m **Topónimo ou designação** Serra de Arge (Gruta da Velha das Castanhas)  
**Categoria** Arqueológico e Arquitetónico **Tipologia** Gruta e fundeadouro **Cronologia** Indeterminada **Classificação** Inventário (DGPC: CNS 18690 e 22781) **Valor Médio-Elevado** **Posição** Al **Tipo de trabalho** Reconhecimento **Concelho** Portimão **Freguesia** Portimão **Lugar** Morgado de Arge **Proprietários** Gravity Intuition, SA **Uso do Solo** Baldio **Ameaças** Construção civil **Conservação** Bom **Acesso** A22 – IC4, EN 124 **Morfologia** Na encosta em zona de difícil acesso, virada a Este **Visibilidade - estruturas** Elevada **Visibilidade - materiais** Reduzida a Nula **Fonte** CMP; fotografia aérea (IGeoE, 1951), DGPC (Endovélico); Freitas, 2010; Machado, Machado, 1945: 214; Veiga, 1886: 67 **Espólio** Não foi recolhido espólio **Caraterização** Fundeadouro com utilização náutica fluvial de grande diacronia. Caverna natural também denominada de Gruta da Velha das Castanhas (Freitas, 2010; DGPC). Não permite o acesso através da encosta, só com equipamento adequado de escalada ou através da água. Desconhece-se a cronologia da mesma, mas sabe-se que os pescadores prestam especial devoção ao espaço, colocando no lugar uma Santa a quem prestam tributo **Responsáveis** Fernando Robles Henriques, Ana Resende e Luis Resende.

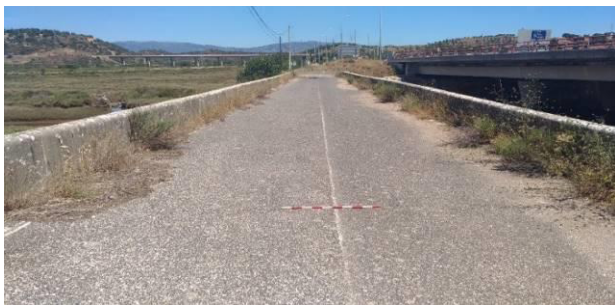
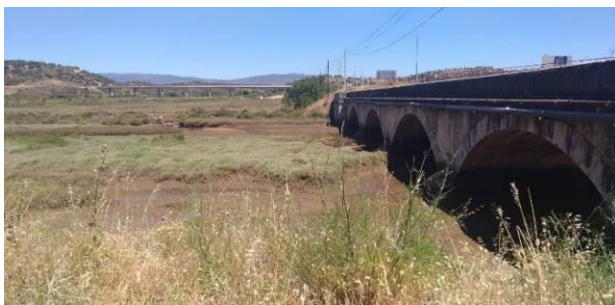
**Nº 95AS Data** Maio de 2019 **CMP** 594 **Altitude** 56 m  
**Topónimo ou designação** Ribeira da Boina **Categoria** Arquitetónico **Tipologia** Ponte **Cronologia** Contemporânea **Classificação** Inventário (DGPC: CNS 18690 e 22781) **Valor Médio-baixo** **Posição** ZE **Tipo de trabalho** Reconhecimento **Concelho** Portimão **Freguesia** Portimão **Lugar** Morgado de Arge **Proprietários** Gravity Intuition, SA **Uso do Solo** Baldio **Ameaças** Construção civil **Conservação** Regular **Acesso** A22 – IC4, EN 124 **Morfologia** Do lado Oeste, paralelamente à atual estrada de acesso a Portimão, sobre a Ribeira da Boina **Visibilidade- estruturas** Elevada **Visibilidade - materiais** Reduzida a Nula **Fonte** Freitas, 2010 **Espólio** Não foi recolhido espólio **Caraterização** Ponte com quatro arcos de alvenaria, construída sobre a Ribeira de Boina. Foi desativada no início do século XXI, devido à edificação de uma nova ponte sobre a qual passa a estrada de acesso à Via do Infante (Freitas, 2010) **Responsáveis** Fernando Robles Henriques, Ana Resende e Luis Resende.

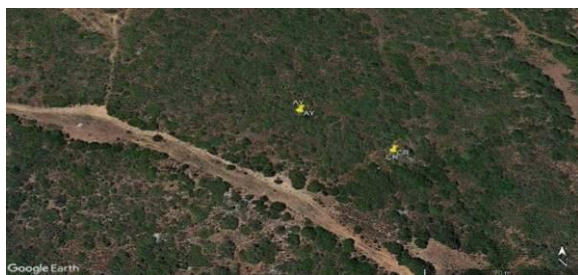
**Nº 96AY Data** Maio de 2019 **CMP** 594 **Altitude** 11 m **Topónimo ou designação** Medronhal **Categoria** Arqueológico **Tipologia** Gruta (cavidade natural) **Cronologia** Indeterminada **Classificação** Inventário (DGPC: CNS 18649) **Valor** Indeterminado **Posição** Al **Tipo de trabalho** Reconhecimento **Concelho** Portimão **Freguesia** Portimão **Lugar** Morgado de Arge **Proprietários** Gravity Intuition, SA **Uso do Solo** Inculto **Ameaças** Construção civil **Conservação** Indeterminada **Acesso** A22 – IC4, EN 124 **Morfologia** No quadrante Este do terreno a cerca de 350m do Rio Arade, para Oeste **Visibilidade-estruturas** Reduzida a Nula **Visibilidade - materiais** Reduzida a Nula **Fonte** DGPC (Endovélico) **Espólio** Não foi recolhido espólio **Caraterização** Zona de vegetação muito densa não permitindo a visibilidade. Apenas com recurso a desmatagem **Responsáveis** Fernando Robles Henriques, Ana Resende e Luis Resende.

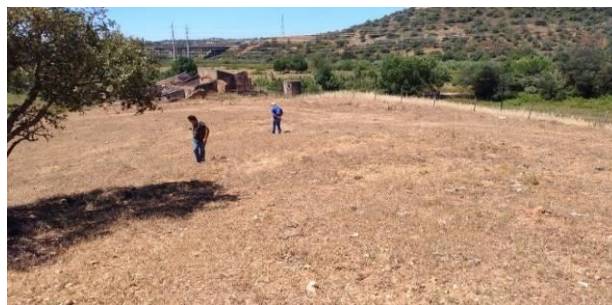
**Nº 97AZ Data** Maio de 2019 **CMP** 594 **Altitude** 13 m **Topónimo ou designação** Telheiro 2 **Categoria** Arqueológico **Tipologia** Mancha de ocupação **Cronologia** Idade Média e Contemporânea **Classificação** Inventário (DGPC: CNS 34315) **Valor** Indeterminado **Posição** Al **Tipo de trabalho** Reconhecimento **Concelho** Portimão **Freguesia** Portimão **Lugar** Morgado de Arge **Proprietários** Gravity Intuition, SA **Uso do Solo** Inculto **Ameaças** Construção civil **Conservação** Regular **Acesso** A22 – IC4, EN 124 **Morfologia** Zona de várzea, situada no quadrante Oeste da propriedade, perto da variante de acesso à A22. **Visibilidade - estruturas** Elevada

**Visibilidade - materiais** Média a Elevada **Fonte** DGPC (Endovélico) **Espólio** Não foi recolhido espólio **Caraterização** De acordo com a fonte consultada, no local eram visíveis “blocos de calcário argamassados, com argamassa de cor amarelo claro e textura arenosa, muito compactada (DGPC)”. No local não se identificaram vestígios compatíveis com aquela caraterização. O espaço foi sujeito a trabalhos agrícolas **Responsáveis** Fernando Robles Henriques, Ana Resende e Luis Resende.

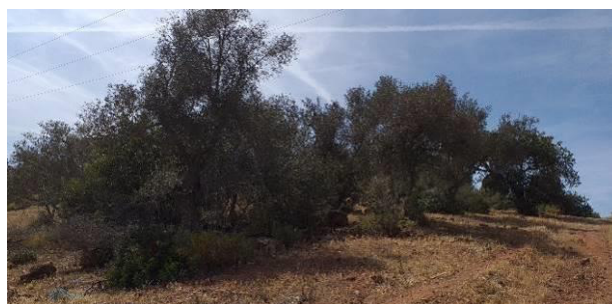
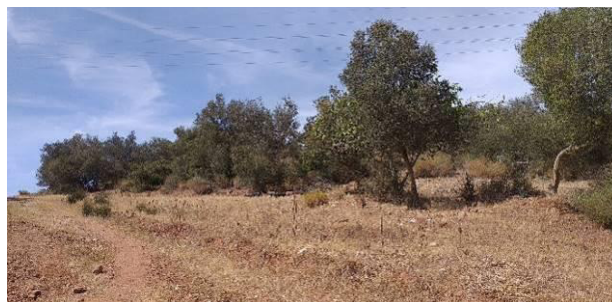
**Nº 98BA Data** Maio de 2019 **CMP** 594 **Altitude** 32 m **Topónimo ou designação** Serra de Arge **Categoria** Arqueológico **Tipologia** Achados isolados **Cronologia** Neolítico **Classificação** Inventário (DGPC: CNS 18695) **Valor** Indeterminado **Posição** Al **Tipo de trabalho** Reconhecimento **Concelho** Portimão **Freguesia** Portimão **Lugar** Morgado de Arge **Proprietários** Gravity Intuition, SA **Uso do Solo** Baldio **Ameaças** Construção civil **Conservação** Indeterminada **Acesso** A22 – IC4, EN 124 **Morfologia** Pequena Elevação de terreno com algumas vegetação arbustiva e herbácea **Visibilidade - estruturas** Elevada **Visibilidade - materiais** Média a Reduzida **Fonte** DGPC (Endovélico) **Espólio** Não foi recolhido espólio **Caraterização** De acordo com fonte consultada trata-se de um “vasto relevo entre a ribeira de Boina e o rio Odelouca” onde foram achados artefactos de pedra polida (DGPC). Não se detetaram quaisquer vestígios à superfície, circunstância prejudicada pela vegetação **Responsáveis** Fernando Robles Henriques, Ana Resende e Luis Resende.

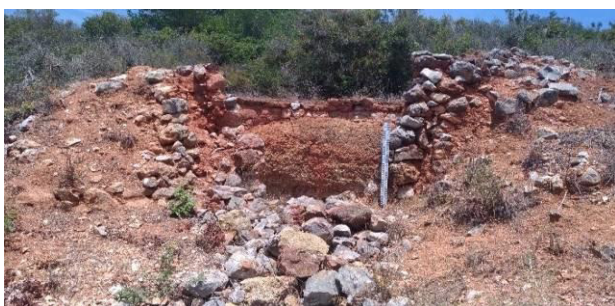
**Nº 99BB Data** Maio de 2019 **CMP** 594 **Altitude** 6 m **Topónimo ou designação** Medronhal **Categoria** Arquitetónico **Tipologia** Forno de cal **Cronologia** Contemporâneo **Classificação** Não Identificada **Valor Médio** **Posição** Al **Tipo de trabalho** Reconhecimento **Concelho** Portimão **Freguesia** Portimão **Lugar** Morgado de Arge **Proprietários** Gravity Intuition, SA **Uso do Solo** Inculto **Ameaças** Construção civil **Conservação** Regular **Acesso** A22 – IC4, EN 124 **Morfologia** Zona de meia encosta, no quadrante Este do Morgado de Arge, a escassos metros da margem direita do Rio Arade **Visibilidade - estruturas** Elevada **Visibilidade - materiais** Média a Elevada **Fonte** CMP **Espólio** Não foi recolhido espólio **Caraterização** Estrutura de combustão de planta circular, com cerca de 6 m de diâmetro, escavada no substrato geológico (grés). Aparelho de calcário. Está parcialmente arruinado, com derrubes no espaço interior **Responsáveis** Fernando Robles Henriques, Ana Resende e Luis Resende.

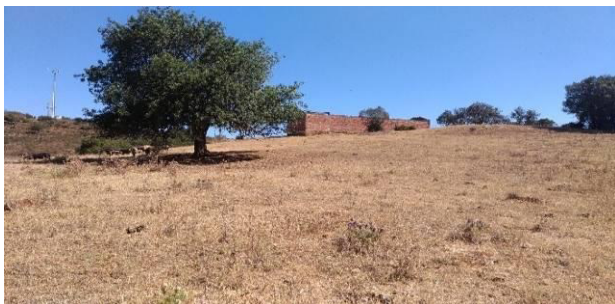
**Nº 100BH Data** Maio de 2019 **CMP** 594 **Altitude** 2 m **Topónimo ou designação** Odelouca **Categoria** Arquitetónico **Tipologia** Casal rústico **Cronologia** Contemporâneo **Classificação** Não identificada **Valor Médio-Baixo** **Posição** Al **Tipo de trabalho** Reconhecimento **Concelho** Portimão **Freguesia** Portimão **Lugar** Morgado de Arge **Proprietários** Gravity Intuition, SA **Uso do Solo** Baldio **Ameaças** Construção civil **Conservação** Regular **Acesso** A22 – IC4, EN 124 **Morfologia** No topo de uma pequena encosta em zona sobranceira à confluência entre a Ribeira de Odelouca e o Rio Arade, no quadrante Este do Morgado de Arge **Visibilidade - estruturas** Elevada **Visibilidade - materiais** Média a Elevada **Fonte** CMP **Espólio** Não foi recolhido espólio **Caraterização** Edifício de planta retangular, com cerca de 120 m<sup>2</sup> de área, construído com grés e taipa. Conservam-se as paredes e algumas divisões interiores. Teria eventualmente seis compartimentos internos. Deveria servir de depósito para alfaia agrícola ou para comida para animais. É visível na fotografia aérea **Responsáveis** Fernando Robles Henriques, Ana Resende e Luis Resende.

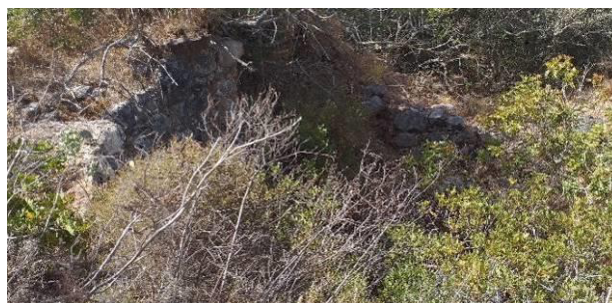
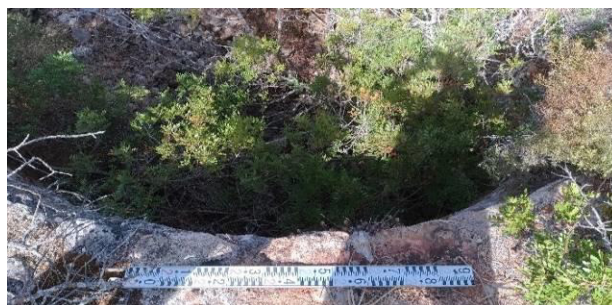
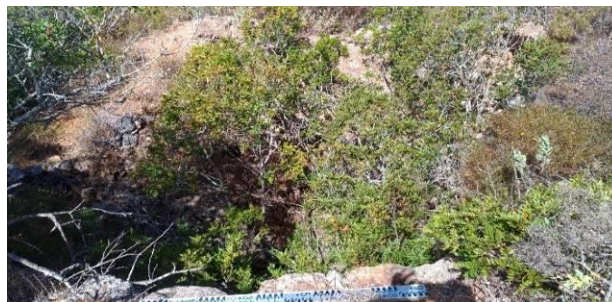
**Nº 101BW Data** Maio de 2019 **CMP** 594 **Altitude** 9 m **Topónimo ou designação** Maromba **Categoria** Arquitetónico **Tipologia** Forno de cal **Cronologia** Contemporâneo **Classificação** Não Identificada **Valor Médio** **Posição** Al **Tipo de trabalho** Reconhecimento **Concelho** Portimão **Freguesia** Portimão **Lugar** Morgado de Arge **Proprietários** Gravity Intuition, SA **Uso do Solo** Inculto **Ameaças** Construção civil **Conservação** Regular **Acesso** A22 – IC4, EN 124 **Morfologia** Em zona de encosta, a cerca de 50m para Este da Ribeira da Boina **Visibilidade - estruturas** Elevada **Visibilidade - materiais** Média a Elevada **Fonte** CMP 1952; fotografia aérea (IGeoE, 1951) **Espólio** Não foi recolhido **Caraterização** Estrutura de combustão de planta circular, com cerca de 6 m de diâmetro, escavada no substrato geológico calcário, aproveitando a inclinação do terreno. Aparelho pétreo de calcário. Está parcialmente desmantelado com derrubes no espaço interior. Está coberto com vegetação o que dificulta a sua observação **Responsáveis** Fernando Robles Henriques, Ana Resende e Luis Resende.

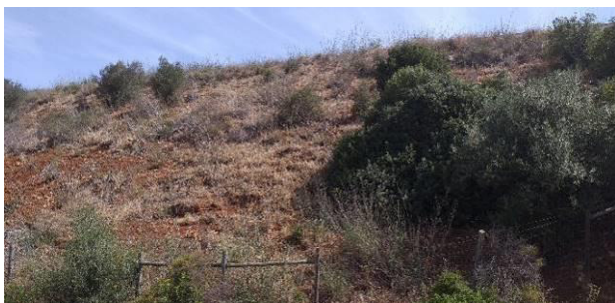
**Nº 102BX Data** Maio de 2019 **CMP** 594 **Altitude** 30 m **Topónimo ou designação** Maromba **Categoria** Arquitetónico **Tipologia** Forno de cal? **Cronologia** Contemporânea **Classificação** Não identificada **Valor** Indeterminado **Posição** Al **Tipo de trabalho** Reconhecimento **Concelho** Portimão **Freguesia** Portimão **Lugar** Morgado de Arge **Proprietários** Gravity Intuition, SA **Uso do Solo** Baldio **Ameaças** Construção civil **Conservação** Indeterminada **Acesso** A22 – IC4, EN 124

**Morfologia** Meia encosta do talude da A22 **Visibilidade - estruturas** Elevada **Visibilidade - materiais** Média a Elevada **Fonte** CMP 1952; fotografia aérea (IGeoE, 1951) **Espólio** Não foi recolhido espólio **Caraterização** As fontes consultadas registam neste local o que parece ser um forno de cal. Não foi identificado. Pode ter sido destruído aquando dos trabalhos de construção da A22 ou ocultado por aterros provenientes daquela obra **Responsáveis** Fernando Robles Henriques, Ana Resende e Luis Resende.

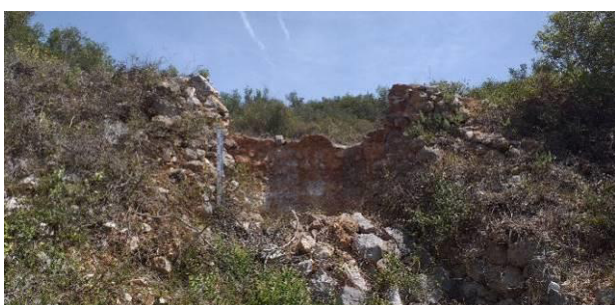
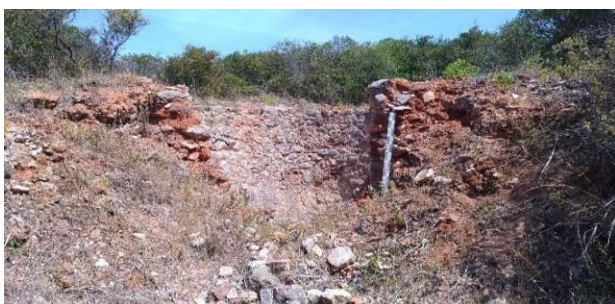
**Nº 103BY Data** Maio de 2019 **CMP** 594 **Altitude** 4 m **Topónimo ou designação** Bendaste **Categoria** Arquitetónico **Tipologia** Forno de cal **Cronologia** Contemporâneo **Classificação** Não Identificada **Valor** Médio **Posição** Al **Tipo de trabalho** Reconhecimento **Concelho** Portimão **Freguesia** Portimão **Lugar** Morgado de Arge **Proprietários** Gravity Intuition, SA **Uso do Solo** Inculto **Ameaças** Construção civil **Conservação** Regular **Acesso** A22 – IC4, EN 124 **Morfologia** Sobranceiro ao Rio Arade, em zona com pequena elevação de terreno **Visibilidade - estruturas** Elevada **Visibilidade - materiais** Média a Reduzida **Fonte** CMP 1952; fotografia aérea (IGeoE, 1951) **Espólio** Não foi recolhido espólio **Caraterização** Estrutura de combustão, de planta circular, com cerca de 6 m de diâmetro, escavada no substrato geológico calcário, aproveitando a inclinação do terreno. Tem aparelho pétreo em calcário. Está parcialmente desmantelado com derrubes no espaço interior **Responsáveis** Fernando Robles Henriques, Ana Resende e Luis Resende.

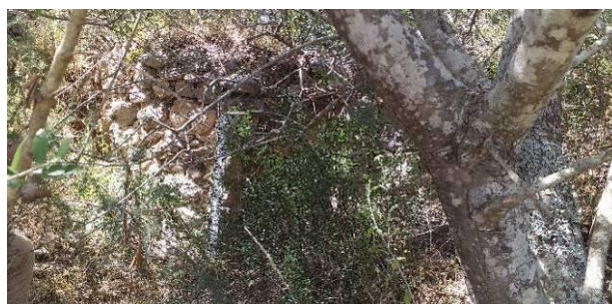
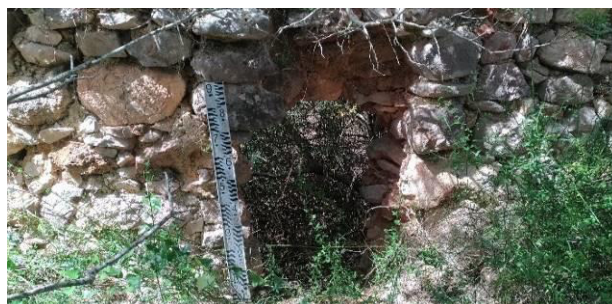
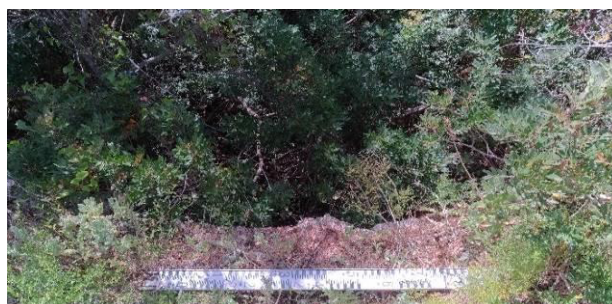
**Nº 104BZ Data** Maio de 2019 **CMP** 594 **Altitude** 37 m **Topónimo ou designação** Armazém de Arge **Categoria** Arquitetónico **Tipologia** Forno de cal **Cronologia** Contemporâneo **Classificação** Não Identificada **Valor** Médio **Posição** Al **Tipo de trabalho** Reconhecimento **Concelho** Portimão **Freguesia** Portimão **Lugar** Morgado de Arge **Proprietários** Gravity Intuition, SA **Uso do Solo** Inculto **Ameaças** Construção civil **Conservação** Regular **Acesso** A22 – IC4, EN 124 **Morfologia** Zona central do terreno de pequena elevação, com muita vegetação, a Oeste de uma várzea **Visibilidade - estruturas** Média **Visibilidade - materiais** Média a Reduzida **Fonte** CMP 1952; fotografia aérea (IGeoE, 1951) **Espólio** Não foi recolhido espólio **Caraterização** Estrutura de combustão, de planta circular, com cerca de 6 m de diâmetro, escavada no substrato geológico calcário. Tem aparelho pétreo calcário e conserva ainda a porta de acesso. Está parcialmente desmantelado com derrubes no espaço interior e coberto por vegetação **Responsáveis** Fernando Robles Henriques, Ana Resende e Luis Resende.

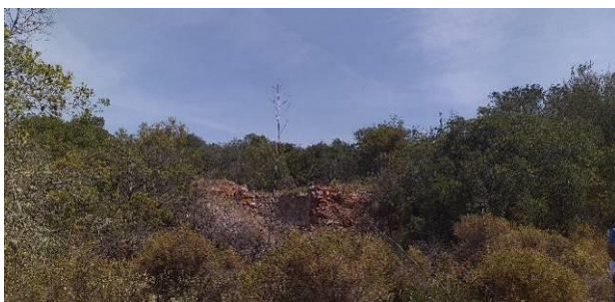
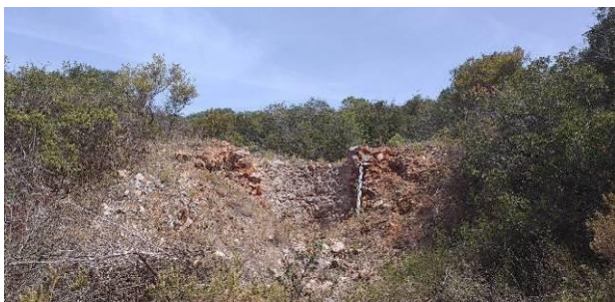
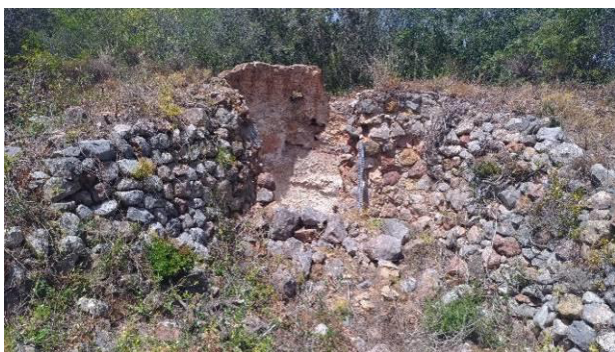
**Nº 105CA Data** Maio de 2019 **CMP** 594 **Altitude** 29 m **Topónimo ou designação** Bendaste **Categoria** Arquitetónico **Tipologia** Forno de cal **Cronologia** Contemporâneo **Classificação** Não identificada **Valor** Médio **Posição** Al **Tipo de trabalho** Reconhecimento **Concelho** Portimão **Freguesia** Portimão **Lugar** Morgado de Arge **Proprietários** Gravity Intuition, SA **Uso do Solo** Baldio **Ameaças** Construção civil

**Conservação** Regular **Acesso** A22 – IC4, EN 124 **Morfologia** No topo de uma pequena encosta em a cerca de 250m do Rio Arade, no quadrante Este do Morgado de Arge **Visibilidade - estruturas** Elevada **Visibilidade - materiais** Média a Reduzida **Fonte** CMP 1952; fotografia aérea (IGeoE, 1951) **Espólio** Não foi recolhido espólio **Caraterização** Estrutura de combustão, de planta circular, com cerca de 6 m de diâmetro, escavada no substrato geológico. Tem aparelho pétreo em calcário. Está em grande parte desmantelado com derrubes no espaço interior **Responsáveis** Fernando Robles Henriques, Ana Resende e Luis Resende.

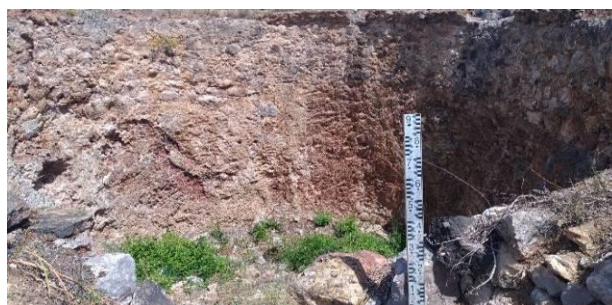
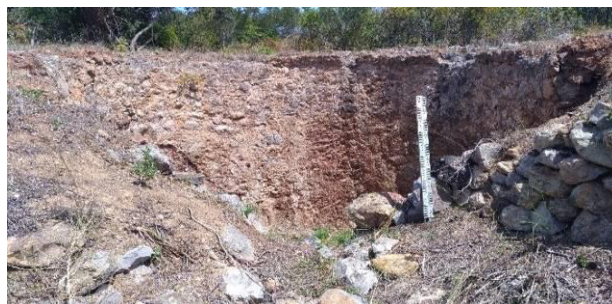
**Nº 106CB Data** Maio de 2019 **CMP** 594 **Altitude** 50 m **Topónimo ou designação** Bendaste **Categoria** Arquitetónico **Tipologia** Forno de cal **Cronologia** Contemporâneo **Classificação** Não Identificada **Valor** Médio **Posição** Al **Tipo de trabalho** Reconhecimento **Concelho** Portimão **Freguesia** Portimão **Lugar** Morgado de Arge **Proprietários** Gravity Intuition, SA **Uso do Solo** Baldio **Ameaças** Construção civil **Conservação** Regular **Acesso** A22 – IC4, EN 124 **Morfologia** A Este de estrada de terra batida em pequena elevação de terreno **Visibilidade - estruturas** Elevada **Visibilidade - materiais** Média a reduzida **Fonte** CMP 1952; fotografia aérea (IGeoE, 1951) **Espólio** Não foi recolhido espólio **Caraterização** Estrutura de combustão, de planta circular, com cerca de 6 m de diâmetro, escavada no substrato geológico. Tem aparelho pétreo em calcário. Está muito arruinado com derrubes no

espaço interior **Responsáveis** Fernando Robles Henriques, Ana Resende e Luis Resende.

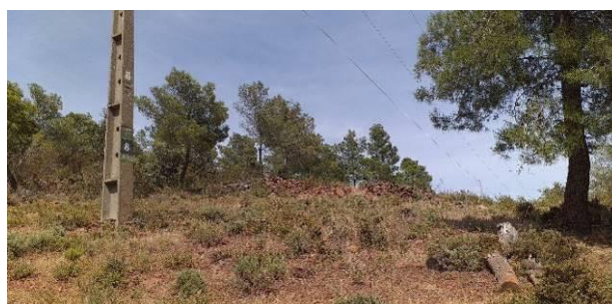
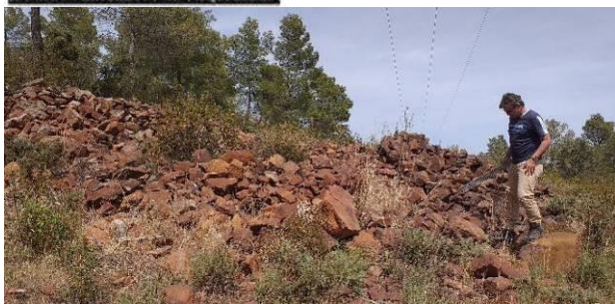
**Nº 107CC Data** Maio de 2019 **CMP** 594 **Altitude** 29 m **Topónimo ou designação** Fonte Coberta **Categoria** Arquitetónico **Tipologia** Forno de cal? **Cronologia** Contemporâneo **Classificação** Não Identificada **Valor** Indeterminado **Posição** Al **Tipo de trabalho** Reconhecimento **Concelho** Portimão **Freguesia** Portimão **Lugar** Morgado de Arge **Proprietários** Gravity Intuition, SA **Uso do Solo** Inculto **Ameaças** Construção civil **Conservação** Indeterminada **Acesso** A22 – IC4, EN 124 **Morfologia** Zona central do Morgado de Apre a Norte de caminho central em pequena elevação de terreno **Visibilidade - estruturas** Elevada **Visibilidade - materiais** Média a Elevada **Fonte** CMP 1952; fotografia aérea (IGeoE, 1951) **Espólio** Não foi recolhido espólio **Caraterização** O registo cartográfico de provável forno não pode ser confirmado. No local foi observado um amontoado de blocos de grés **Responsáveis** Fernando Robles Henriques, Ana Resende e Luis Resende.

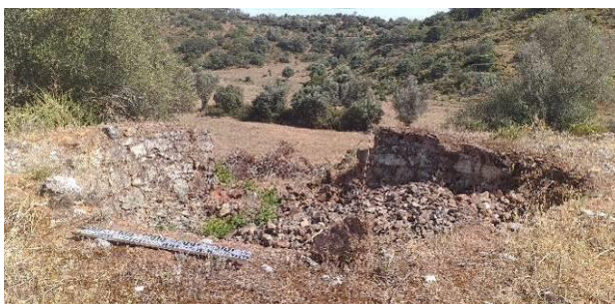
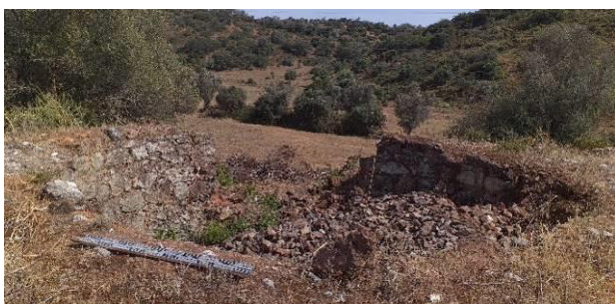
**Nº 108CD Data** Maio de 2019 **CMP** 594 **Altitude** 9 m **Topónimo ou designação** Arneiros do Vale de Lama **Categoria** Arquitetónico **Tipologia** Forno de cal **Cronologia** Contemporânea **Classificação** Não Identificada **Valor** Médio **Posição** Al **Tipo de trabalho** Reconhecimento **Concelho** Portimão **Freguesia** Portimão **Lugar** Morgado de Arge **Proprietários** Gravity Intuition, SA **Uso do Solo** Inculto **Ameaças** Construção civil **Conservação** Regular **Acesso** A22 – IC4, EN 124 **Morfologia** Zona de várzea **Visibilidade - estruturas** Elevada **Visibilidade - materiais** Média a Elevada **Fonte** CMP 1952; fotografia aérea (IGeoE, 1951) **Espólio** Não foi recolhido espólio **Caraterização** Estrutura de combustão, de planta circular, com cerca de 6 m de diâmetro, escavada no substrato geológico. Tem aparelho pétreo em calcário. Está muito parte desmantelado, com derrubes no espaço interior **Responsáveis** Fernando Robles Henriques, Ana Resende e Luis Resende.

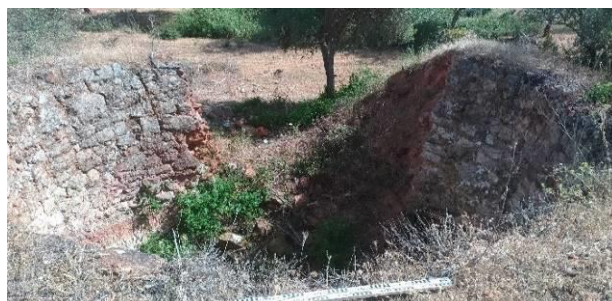
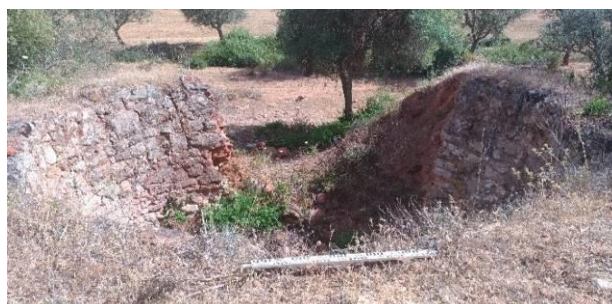
**Nº 109CE Data** Maio de 2019 **CMP** 594 **Altitude** 15 m **Topónimo ou designação** Arneiros do Vale de Lama **Categoria** Arquitetónico **Tipologia** Forno de cal **Cronologia** Contemporânea **Classificação** Não Identificada **Valor** Médio **Posição** Al **Tipo de trabalho** Reconhecimento **Concelho** Portimão **Freguesia** Portimão **Lugar** Morgado de Arge **Proprietários** Gravity Intuition, SA **Uso do Solo** Baldio **Ameaças** Construção civil **Conservação** Regular **Acesso** A22 – IC4, EN 124 **Morfologia** Pequena elevação **Visibilidade - estruturas** Elevada **Visibilidade - materiais** Média a Elevada

**Fonte** CMP 1952; fotografia aérea (IGeoE, 1951) **Espólio** Não foi recolhido espólio **Caraterização** Estrutura de combustão, de planta circular, com cerca de 6 m de diâmetro, escavada no substrato geológico. Tem aparelho pétreo em calcário. Está razoavelmente conservada, embora com a entrada desmantelada e colapsada no espaço interior, com alguma vegetação **Responsáveis** Fernando Robles Henriques, Ana Resende e Luis Resende.

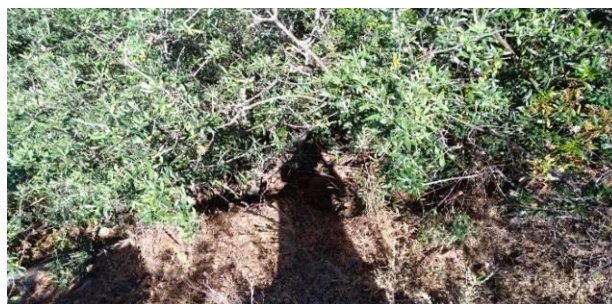
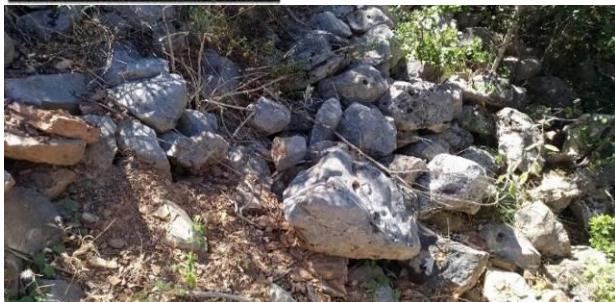
**Nº 110CF Data** Maio de 2019 **CMP** 594 **Altitude** 50 m **Topónimo ou designação** Arneiros do Vale de Lama **Categoria** Arquitetónico **Tipologia** Forno de cal? **Cronologia** Contemporâneo **Classificação** Não Identificada **Valor** Nulo **Posição** Al **Tipo de trabalho** Reconhecimento **Concelho** Portimão **Freguesia** Portimão **Lugar** Morgado de Arge **Proprietários** Gravity Intuition, SA **Uso do Solo** Inculto **Ameaças** Construção civil **Conservação** Regular **Acesso** A22 – IC4, EN 124 **Morfologia** Topo de elevação dominante **Visibilidade - estruturas** Média **Visibilidade - materiais** Média a reduzida **Fonte** CMP 1952; fotografia aérea (IGeoE, 1951) **Espólio** Não foi recolhido espólio **Caraterização** Na posição indicada pelas fontes reconhece-se um aglomerado de blocos de calcário que poderia ter pertencido a um forno de cal, mas não se reconhecem vestígios da sua estrutura **Responsáveis** Fernando Robles Henriques, Ana Resende e Luis Resende.

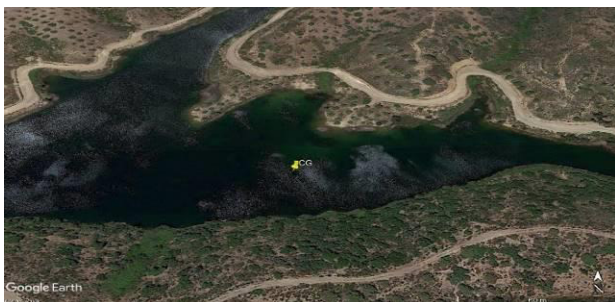
**Nº 111CG** Data Maio de 2019 **CMP** 594 **Altitude** 29 m  
**Topónimo ou designação** Vale da Parra **Categoria** Arquitetónico **Tipologia** Forno de cal **Cronologia** Contemporâneo **Classificação** Não Identificada **Valor** Indeterminado **Posição** Al Tipo de trabalho Reconhecimento **Concelho** Portimão **Freguesia** Portimão **Lugar** Morgado de Arge **Proprietários** Gravity Intuition, SA **Uso do Solo** Meio aquático **Ameaças** Construção civil **Conservação** Indeterminada **Acesso** A22 – IC4, EN 124 **Morfologia** Zona da barragem **Visibilidade - estruturas** Nula **Visibilidade - materiais** Nula **Fonte** CMP 1952; fotografia aérea (IGeoE, 1951) **Espólio** Não foi recolhido espólio **Caraterização** As fontes indicam ter existido um forno de cal em posição hoje submersa pela águas de um barragem **Responsáveis** Fernando Robles Henriques, Ana Resende e Luis Resende.

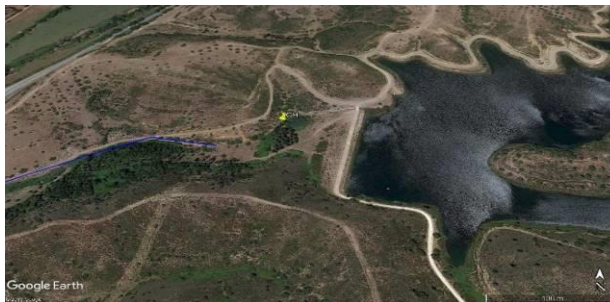
**Nº 112CH** Data Maio de 2019 **CMP** 594 **Altitude** 11 m  
**Topónimo ou designação** Quinta da Boina **Categoria** Arquitetónico **Tipologia** Forno de cal **Cronologia** Contemporâneo **Classificação** Não Identificada **Valor** Indeterminado **Posição** Al Tipo de trabalho Reconhecimento **Concelho** Portimão **Freguesia** Portimão **Lugar** Morgado de Arge **Proprietários** Gravity Intuition, SA **Uso do Solo** Inculto **Ameaças** Construção civil **Conservação** Indeterminada **Acesso** A22 – IC4, EN 124 **Morfologia** Várzea nas imediações de barragem **Visibilidade - estruturas** Elevada **Visibilidade - materiais** Média a Elevada **Fonte** CMP 1952; fotografia aérea (IGeoE, 1951) **Espólio** Não foi recolhido espólio **Caraterização** Na posição indicada pelas fontes é referido um forno de cal. Contudo, não se identificaram vestígios da sua estrutura **Responsáveis** Fernando Robles Henriques, Ana Resende e Luis Resende.

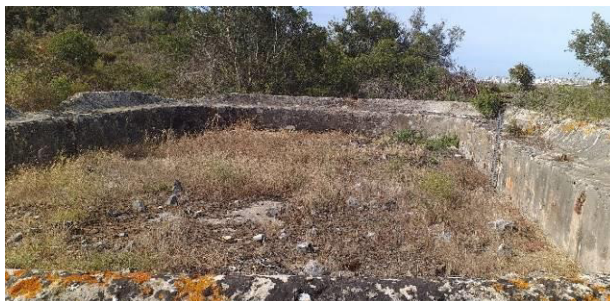
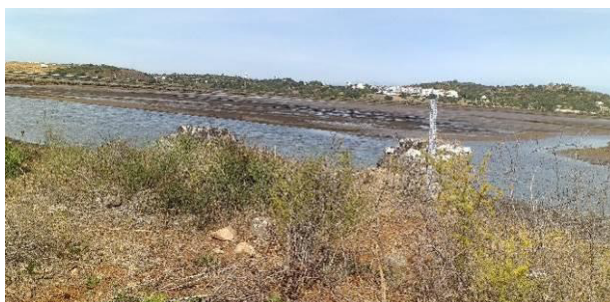
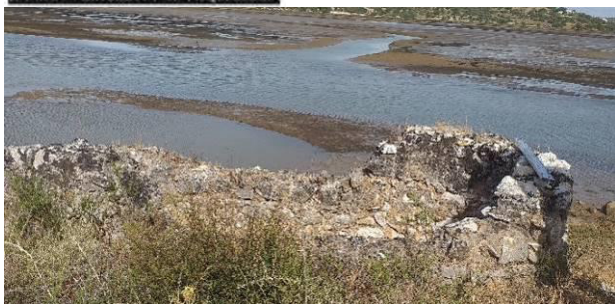
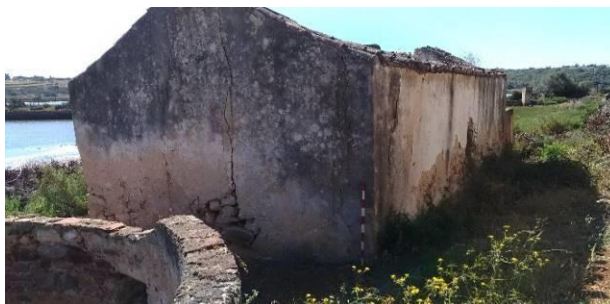
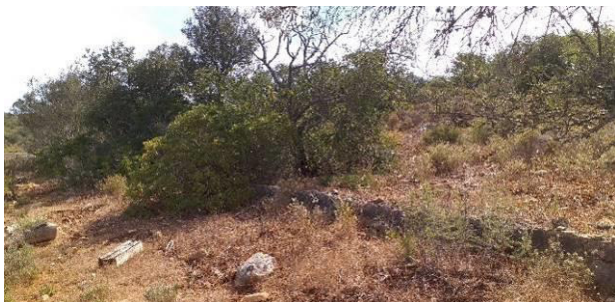
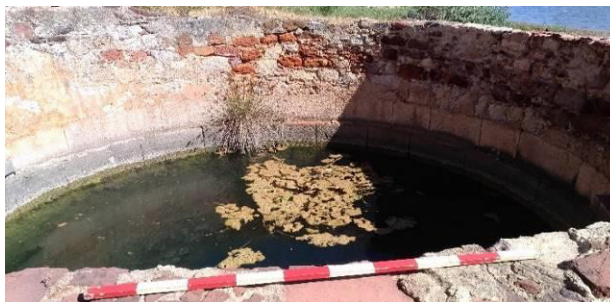
**Nº 113CI** Data Maio de 2019 **CMP** 594 **Altitude** 12 m  
**Topónimo ou designação** Maromba **Categoria** Construído **Tipologia** Tanque, nora e levada **Cronologia** Contemporâneo **Classificação** Não Identificada **Valor** Médio **Posição** Al Tipo de trabalho Reconhecimento **Concelho** Portimão **Freguesia** Portimão **Lugar** Morgado de Arge **Proprietários** Gravity Intuition, SA **Uso do Solo** Baldio - materiais Média a Elevada **Fonte** CMP 1952; fotografia aérea **Ameaças** Construção civil **Conservação** Regular **Acesso** A22 – IC4, EN 124 **Morfologia** Junto à Ribeira da Boina **Visibilidade - estruturas** Elevada **Visibilidade - materiais** Média a Elevada **Fonte** CMP 1952; fotografia aérea (IGeoE, 1951) **Espólio** Não foi recolhido espólio **Caraterização** Conjunto formado por poço com nora, de planta oval, com cerca de 35m<sup>2</sup> de área, adaptada à morfologia do terreno de modo facilitar a circulação do animal de tiro em seu redor. Foi construída em alvenaria de pedra argamassada. Imediatamente a este existe um tanque quadrangular com cerca de 75m<sup>2</sup> de área que está conectado com uma levada, em aparelho pétreo, reconhecível numa extensão de cerca de 66 m, para nordeste **Responsáveis** Fernando Robles Henriques, Ana Resende e Luis Resende.

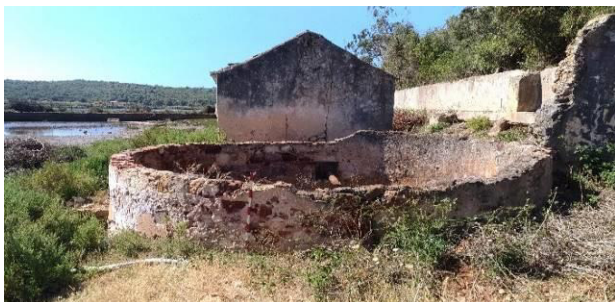
**Nº 114CJ Data** Maio de 2019 **CMP** 594 **Altitude** 5m **Topónimo ou designação** Medronhal **Categoria** Arquitetónico **Tipologia** Casal rústico e poço **Cronologia** Contemporâneo **Classificação** Não Identificada **Valor** Médio **Posição** AI **Tipo de trabalho** Reconhecimento **Concelho** Portimão **Freguesia** Portimão **Lugar** Morgado de Arge **Proprietários** Gravity Intuition, SA **Uso do Solo** Baldio **Ameaças** Construção civil **Conservação** Regular **Acesso** A22 – IC4, EN 124 **Morfologia** No quadrante Este do terreno, junto à margem direita do Rio Arade **Visibilidade - estruturas** Elevada **Visibilidade - materiais** Média a Elevada **Fonte** CMP 1952; fotografia aérea (IGeoE, 1951) **Espólio** Não foi recolhido espólio **Caraterização** Casa com cerca de 40m<sup>2</sup> de área, com telhado de duas águas já desabado no interior, mas paredes ainda em razoável estado de conservação, em taipa, rebocadas com argamassa de cal hidráulica. No lado noroeste existe um poço com cerca de 6 m de diâmetro em aparelho pétreo regular, rebocado **Responsáveis** Fernando Robles Henriques, Ana Resende e Luis Resende.

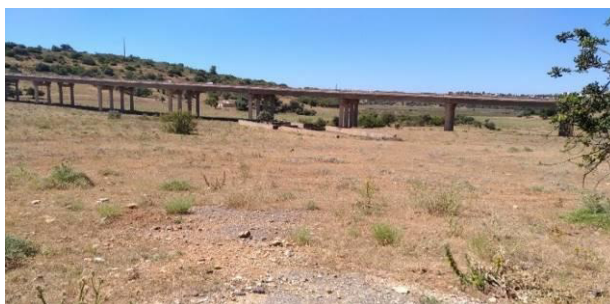
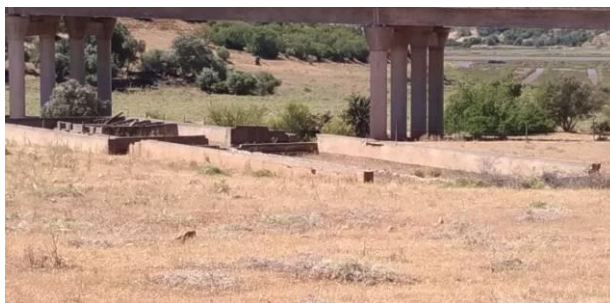
**Nº 115CK Data** Maio de 2019 **CMP** 594 **Altitude** 5m **Topónimo ou designação** Arge **Categoria** Arquitetónico **Tipologia** Malhada de porcos **Cronologia** Contemporâneo **Classificação** Não Identificada **Valor** Baixo **Posição** AI **Tipo de trabalho** Reconhecimento **Concelho** Portimão **Freguesia** Portimão **Lugar** Morgado de Arge **Proprietários** Gravity Intuition, SA **Uso do Solo** Pastagem **Ameaças** Construção civil **Conservação** Regular **Acesso** A22 – IC4, EN 124 **Morfologia** Em terreno imediatamente a NE da A22 **Visibilidade - estruturas** Elevada **Visibilidade - materiais** Média a Elevada **Fonte** CMP 1952; fotografia aérea (IGeoE, 1951) **Espólio** Não foi recolhido espólio **Caraterização** Duas estruturas retangulares, com cerca de 280m<sup>2</sup> de área cada, em cimento, com divisórias **Responsáveis** Fernando Robles Henriques, Ana Resende e Luis Resende.

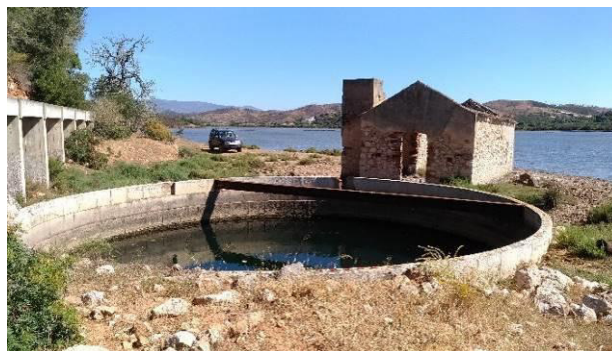
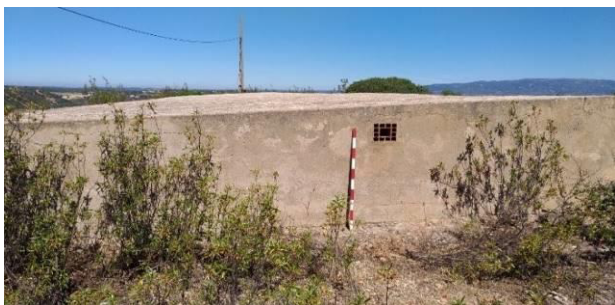
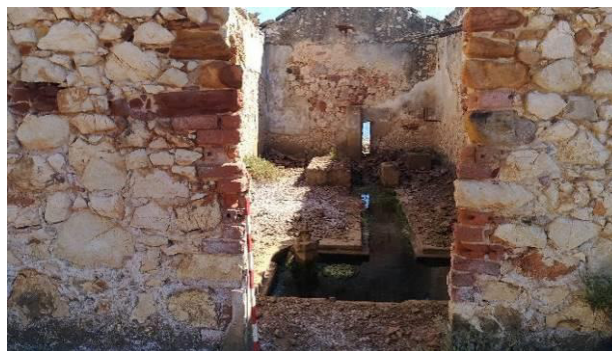
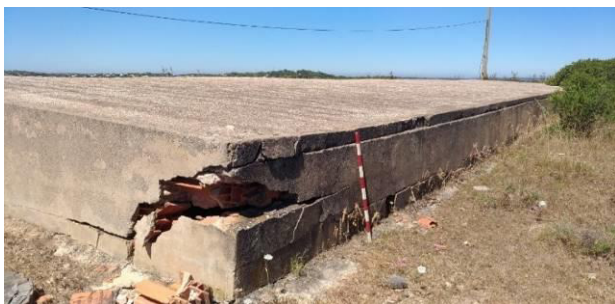
**Nº 116CL Data** Maio de 2019 **CMP** 594 **Altitude** 50 m **Topónimo ou designação** Arge **Categoria** Arquitetónico **Tipologia** Tanque **Cronologia** Contemporâneo **Classificação**

Não identificada **Valor** Baixo **Posição** Al **Tipo de trabalho** Reconhecimento **Concelho** Portimão **Freguesia** Portimão **Lugar** Morgado de Arge **Proprietários** Gravity Intuition, SA **Uso do Solo** Baldio **Ameaças** Construção civil **Conservação** Regular **Acesso** A22 – IC4, EN 124 **Morfologia** Topo de elevação dominante. **Visibilidade - estruturas** Elevada **Visibilidade - materiais** Média a Elevada **Fonte** CMP 1952; fotografia aérea (IGeoE, 1951) **Espólio** Não foi recolhido espólio **Caraterização** Tanque de armazenamento de água, em cimento e de configuração retangular com cerca de 335m<sup>2</sup> de área **Responsáveis** Fernando Robles Henriques, Ana Resende e Luis Resende.

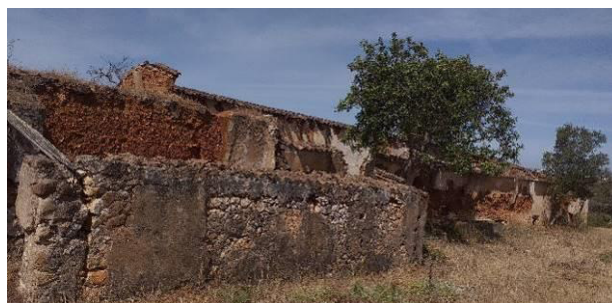
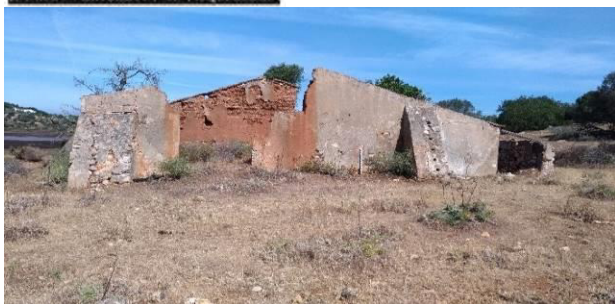
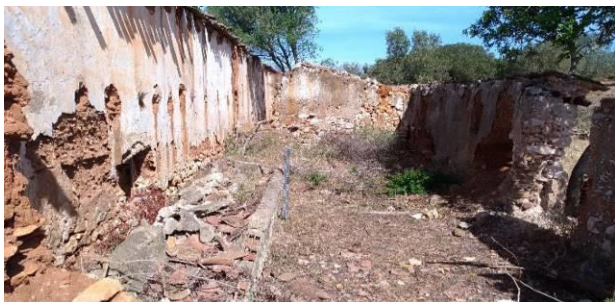
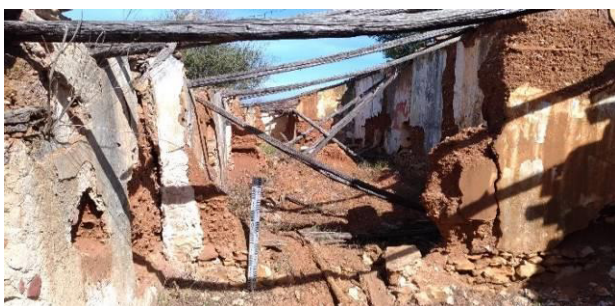
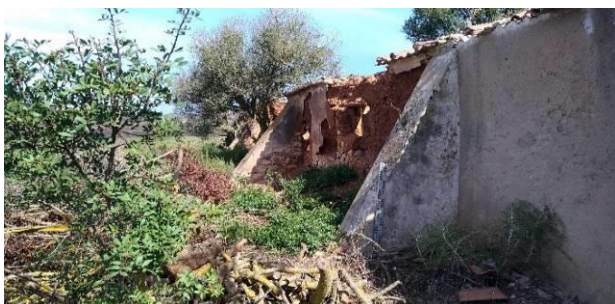
Nº 118CN **Data** Maio de 2019 **CMP** 594 **Altitude** 3 m **Topónimo ou designação** Ribeira da Boina **Categoria** Arquitetónico **Tipologia** Casal rústico **Cronologia** Contemporâneo **Classificação** Não identificada **Valor** Médio **Posição** Al **Tipo de trabalho** Reconhecimento **Concelho** Portimão **Freguesia** Portimão **Lugar** Morgado de Arge **Proprietários** Gravity Intuition, SA **Uso do Solo** Sapal **Ameaças** Construção civil **Conservação** Regular **Acesso** A22 – IC4, EN 124 **Morfologia** Margem esquerda da Ribeira da Boina **Visibilidade- estruturas** Elevada **Visibilidade - materiais** Média a Elevada **Fonte** CMP **Espólio** Não foi recolhido espólio **Caraterização** Construção de planta retangular, seccionada em pelo menos oito divisões, totalizando cerca de 520m<sup>2</sup> de área. As paredes são suportadas por contrafortes. Tem tanques adossados. O telhado, suportado por madeira, está totalmente colapsado. Embasamento em blocos de grés aparelhados, incorporando alguns elementos em xisto. As paredes exibem pequenas faixas de taipa, intercaladas com cintas de cal e noutros espaços a taipa intercala com alvenaria pétrea e ainda reboco de cor cinzenta **Responsáveis** Fernando Robles Henriques, Ana Resende e Luis Resende.

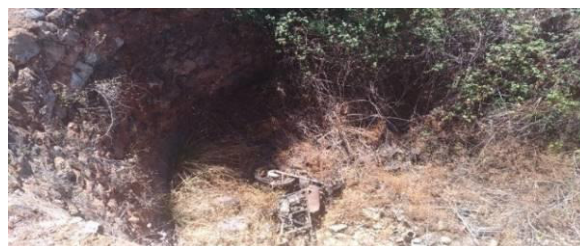
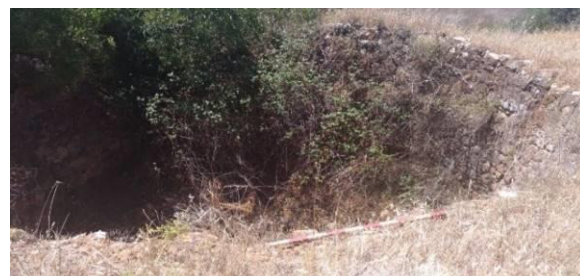
**Nº 119CO** Data Maio de 2019 **CMP** 594 **Altitude** 8 m **Topónimo ou designação** Arge **Categoria** Arquitetónico **Tipologia** Forno de cal **Cronologia** Contemporâneo **Classificação** Não identificada **Valor** Médio **Posição** Al **Tipo de trabalho** Reconhecimento **Concelho** Portimão **Freguesia** Portimão **Lugar** Morgado de Arge **Proprietários** Gravity Intuition, SA **Uso do Solo** Baldio **Ameaças** Construção civil **Conservação** Regular **Acesso** A22 – IC4, EN 124 **Morfologia** A NE da Central Hidroelétrica, em zona relativamente plana **Visibilidade - estruturas** Média **Visibilidade - materiais** Média a Reduzida **Fonte** CMP 1952; fotografia aérea (IGeoE, 1951) **Espólio** Não foi recolhido espólio **Caraterização** Estrutura de combustão, de contorno circular, com cerca de 5m de diâmetro, escavada no substrato geológico. Tem aparelho pétreo em calcário. Está parcialmente conservada, embora com um dos lados desmantelado e colapsado no espaço interior, também ocupado com vegetação espontânea **Responsáveis** Fernando Robles Henriques, Ana Resende e Luis Resende.

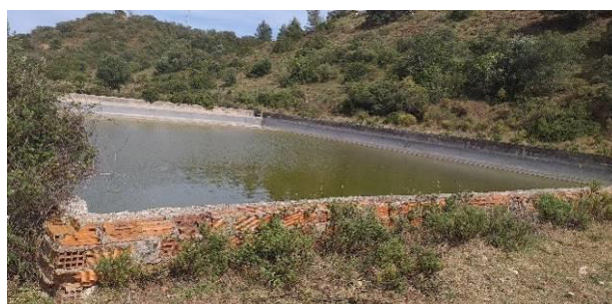
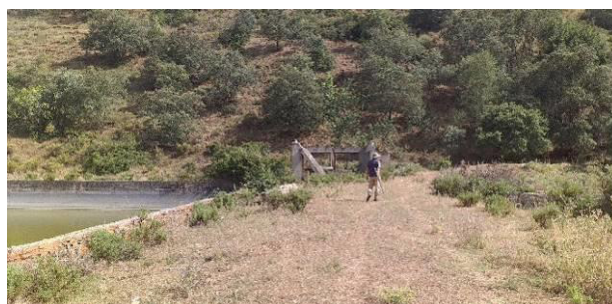
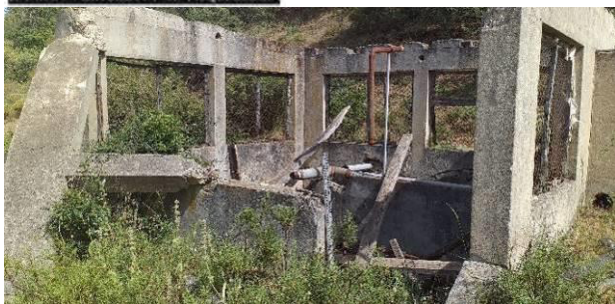
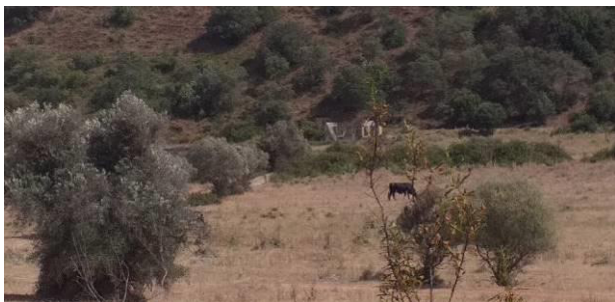
**Nº 120CP** Data Maio de 2019 **CMP** 594 **Altitude** 26 m **Topónimo ou designação** Vale da Lama **Categoria** Arquitetónico **Tipologia** Tanque e casa de máquina **Cronologia** Contemporâneo **Classificação** Não identificada **Valor** Médio **Posição** Al **Tipo de trabalho** Reconhecimento **Concelho** Portimão **Freguesia** Portimão **Lugar** Morgado de Arge **Proprietários** Gravity Intuition, SA **Uso do Solo** Baldio **Ameaças** Construção civil **Conservação** Regular **Acesso** A22 – IC4, EN 124 **Morfologia** No quadrante Oeste do terreno em zona de várzea, sobranceira a encosta **Visibilidade - estruturas** Elevada **Visibilidade - materiais** Média a Elevada **Fonte** CMP 1952; fotografia aérea (IGeoE, 1951) **Espólio** Não foi recolhido espólio **Caraterização** Tanque com cerca de 1870m<sup>2</sup> de área, em tijolo industrial e cimento, associado a construção, também em cimento, para abrigo de máquina de elevação de água, de que resta a estrutura de suporte em posição central **Responsáveis** Fernando Robles Henriques, Ana Resende e Luis Resende.

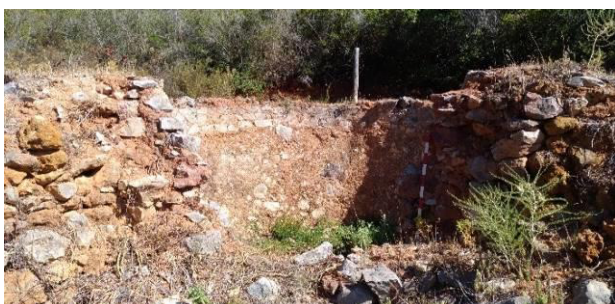
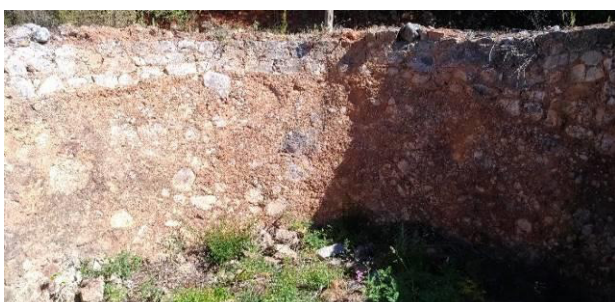
**Nº 121CQ** Data Maio de 2019 **CMP** 594 **Altitude** 8 m **Topónimo ou designação** Medronhal **Categoria** Arquitetónico **Tipologia** Forno de cal **Cronologia** Contemporâneo **Classificação** Não identificada **Valor** Médio **Posição** Al **Tipo de trabalho** Reconhecimento **Concelho** Portimão **Freguesia** Portimão **Lugar** Morgado de Arge **Proprietários** Gravity Intuition, SA **Uso do Solo** Inculto **Ameaças** Construção civil **Conservação** Regular **Acesso** A22 – IC4, EN 124 **Morfologia** Cerca de 80m para Este do Rio Arade, em zona densa vegetação **Visibilidade - estruturas** Média **Visibilidade - materiais** Média a Reduzida **Fonte** CMP 1952; fotografia aérea (IGeoE, 1951) **Espólio** Não foi recolhido espólio **Caraterização** Estrutura de combustão, de contorno circular, com cerca de 6 m de diâmetro, escavada no substrato geológico. Tem aparelho pétreo em calcário. Está parcialmente conservada, embora com um dos lados desmantelado e colapsado no espaço interior, com alguma vegetação **Responsáveis** Fernando Robles Henriques, Ana Resende e Luis Resende.
