**Estudo de Impacte Ambiental  
do Núcleo de Desenvolvimento Económico  
no Morgado de Arge (Portimão)**

**Autor** Júlio de Jesus Consultores

**Relatório do Fator Património Cultural**

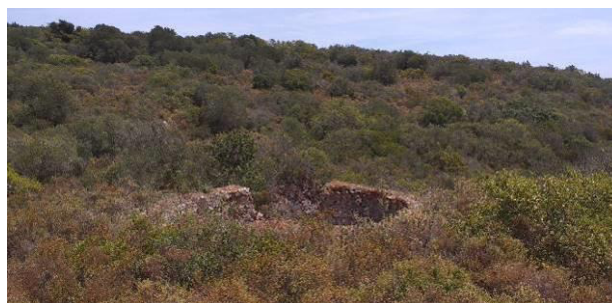
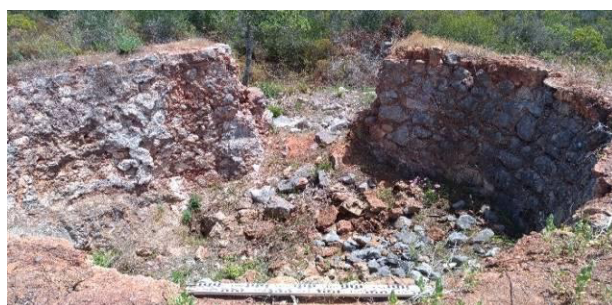
**Nº 122CR** Data Maio de 2019 **CMP** 594 **Altitude** 35 m **Topónimo ou designação** Medronhal **Categoria** Arquitetónico **Tipologia** Forno de cal **Cronologia** Contemporâneo **Classificação** Não identificada **Valor** Médio **Posição** Al **Tipo de trabalho** Reconhecimento **Concelho** Portimão **Freguesia** Portimão **Lugar** Morgado de Arge **Proprietários** Gravity Intuition, SA **Uso do Solo** Inculto **Ameaças** Construção civil **Conservação** Regular **Acesso** A22 – IC4, EN 124 **Morfologia** Centro de elevação dominante **Visibilidade - estruturas** Média **Visibilidade - materiais** Média a Reduzida **Fonte** CMP 1952; fotografia aérea (IGeoE, 1951) **Espólio** Não foi recolhido espólio **Caraterização** Estrutura de combustão, de contorno circular, com cerca de 6 m de diâmetro, escavada no substrato geológico. Tem aparelho pétreo em calcário. Está bem conservada sendo observável todo o seu perímetro. Conserva parte do topo da estrutura de combustão tombada no interior com vegetação **Responsáveis** Fernando Robles Henriques, Ana Resende e Luis Resende.

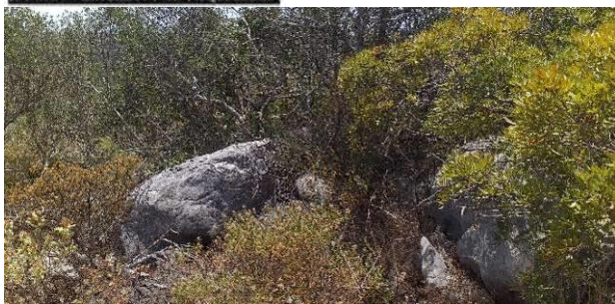
**Nº 123CS** Data Maio de 2019 **CMP** 594 **Altitude** 51 m **Topónimo ou designação** Medronhal **Categoria** Arqueológico e Arquitetónico **Tipologia** Forno de cal? **Cronologia** Contemporâneo **Classificação** Não identificada **Valor** Nulo **Posição** Al **Tipo de trabalho** Reconhecimento **Concelho** Portimão **Freguesia** Portimão **Lugar** Morgado de Arge **Proprietários** Gravity Intuition, SA **Uso do Solo** Inculto **Ameaças** Construção civil **Conservação** Indeterminada **Acesso** A22 – IC4, EN 124 **Morfologia** Pequena elevação com vegetação muito densa **Visibilidade - estruturas** Média **Visibilidade - materiais** Média a Reduzida **Fonte** CMP 1952; fotografia aérea (IGeoE, 1951) **Espólio** Não foi recolhido espólio **Caraterização** No local indicado pelas fontes de informação reconheceu-se apenas um aglomerado de blocos de calcário que dificilmente se poderá relacionar com um forno de cal **Responsáveis** Fernando Robles Henriques, Ana Resende e Luis Resende.

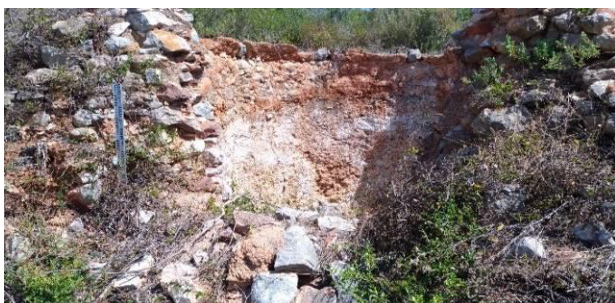
**Nº 124CT Data** Maio de 2019 **CMP** 594 **Altitude** 41 m **Topónimo ou designação** Armazém de Arge **Categoria** Arqueológico **Tipologia** Forno de cal **Cronologia** Contemporâneo **Classificação** Não identificada **Valor** Médio **Posição** Al **Tipo de trabalho** Reconhecimento **Concelho** Portimão **Freguesia** Portimão **Lugar** Morgado de Arge **Proprietários** Gravity Intuition, SA **Uso do Solo** Baldio **Ameaças** Construção civil **Conservação** Regular **Acesso** A22 – IC4, EN 124 **Morfologia** Do lado SO de caminho em terra batida, a cerca de 60 m deste e em zona de pequena elevação **Visibilidade - estruturas** Elevada **Visibilidade - materiais** Média a Elevada **Fonte** CMP 1952; fotografia aérea (IGeoE, 1951) **Espólio** Não foi recolhido espólio **Caraterização** Estrutura de combustão, de contorno circular, com cerca de 6 m de diâmetro, escavada no substrato geológico. Tem aparelho pétreo em calcário. Está parcialmente conservada, com um dos lados desmantelado e derrubes no espaço interior **Responsáveis** Fernando Robles Henriques, Ana Resende e Luis Resende.

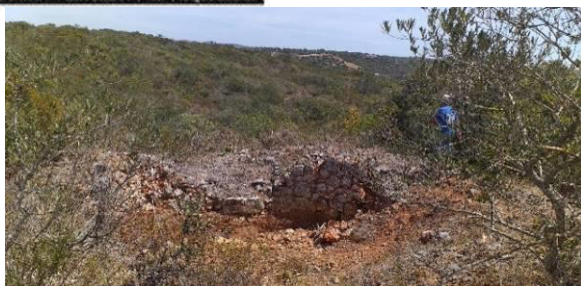
**Nº 127 Data** Maio de 2019 **CMP** 594 **Altitude** 56 m **Topónimo ou designação** Medronhal **Categoria** Arqueológico **Tipologia** Forno de cal **Cronologia** Contemporâneo **Classificação** Não identificada **Valor** Médio **Posição** Al **Tipo de trabalho** Reconhecimento **Concelho** Portimão **Freguesia** Portimão **Lugar** Morgado de Arge **Proprietários** Gravity Intuition, SA **Uso do Solo** Inculto **Ameaças** Construção civil **Conservação** Regular **Acesso** A22 – IC4, EN 124 **Morfologia** Centro de elevação dominante **Visibilidade - estruturas** Média **Visibilidade - materiais** Média a Reduzida **Fonte** fotografia aérea (IGeoE, 1951) **Espólio** Não foi recolhido espólio **Caraterização** Estrutura de combustão de contorno circular com cerca de 6 m de diâmetro, escavada no substrato geológico. Composto por aparelho pétreo calcário. Encontra-se parcialmente conservada, estando um dos lados desmantelado e colapsado para o interior, junto com alguma vegetação **Responsáveis** Fernando Robles Henriques, Ana Resende e Luis Resende.

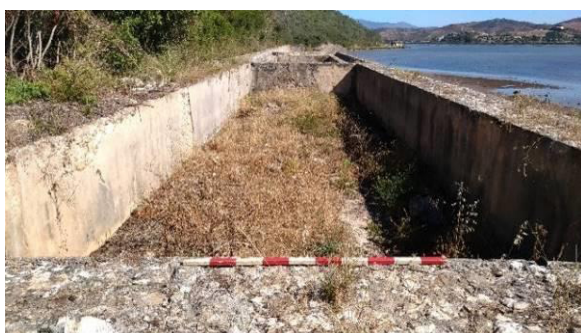
**Nº 128 Data** Maio de 2019 **CMP** 594 **Altitude** 4 m **Topónimo ou designação** Medronhal **Categoria** Arquitetónico **Tipologia** Tanques **Cronologia** Contemporâneo **Classificação** Não Identificada **Valor** Médio-Baixo **Posição** AI **Tipo de trabalho** Prospeção **Concelho** Portimão **Freguesia** Portimão **Lugar** Morgado de Arge **Proprietários** Gravity Intuition, SA **Uso do Solo** Sapal **Ameaças** Construção civil **Conservação** Regular **Acesso** A22 – IC4, EN 124 **Morfologia** Sobranceiro ao rio Arade **Visibilidade - estruturas** Elevada **Visibilidade - materiais** Média a Elevada **Fonte** CMP 1952; fotografia aérea (IGeoE, 1951) **Espólio** Não foi recolhido espólio **Caraterização** Dois tanques de 110m<sup>2</sup> de área, em cimento **Responsáveis** Fernando Robles Henriques, Ana Resende e Luis Resende.

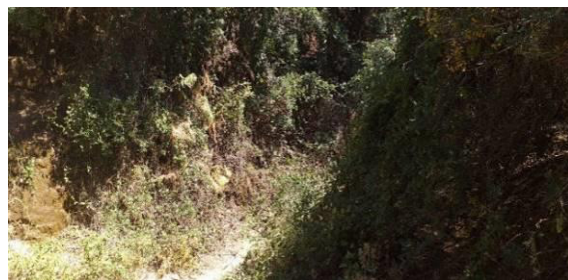
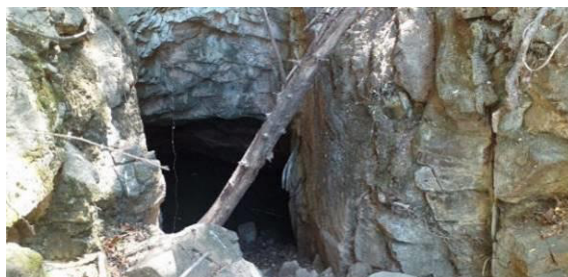
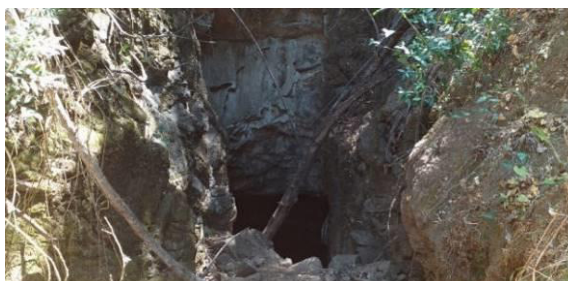
**Nº 129 Data** Maio de 2019 **CMP** 594 **Altitude** 39 m **Topónimo ou designação** Areneiros **Categoria** Arqueológico **Tipologia** Mina **Cronologia** Indeterminada **Classificação** Não Identificada **Valor** Indeterminado **Posição** AI **Tipo de trabalho** Prospeção **Concelho** Portimão **Freguesia** Portimão **Lugar** Morgado de Arge **Proprietários** Gravity Intuition, SA **Uso do Solo** Florestal, Pastagem **Ameaças** Construção civil **Conservação** Regular **Acesso** A22 – IC4, EN 124 **Morfologia** Em encosta **Visibilidade - estruturas** Nula **Visibilidade - materiais** Reduzida a Nula **Fonte** Informação oral (Sr. Jorge Rodrigues) **Espólio** Não foi recolhido espólio **Caraterização** De acordo com informação do Sr. Jorge Rodrigues, existiria no local um buraco que parecia corresponder a uma gruta. Numa zona de encosta densamente coberta pela vegetação envolvente e servindo de local de repouso para javalis, identificou-se uma fenda aberta na rocha, formando um corredor pétreo em calcário de ambos os lados, no final do qual se reconheceu a entrada de uma mina, de contorno retangular. Não foi possível observar o interior por estar alagado **Responsáveis** Fernando Robles Henriques, Ana Resende e Luis Resende.

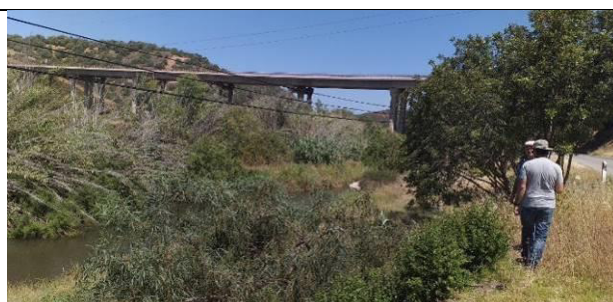
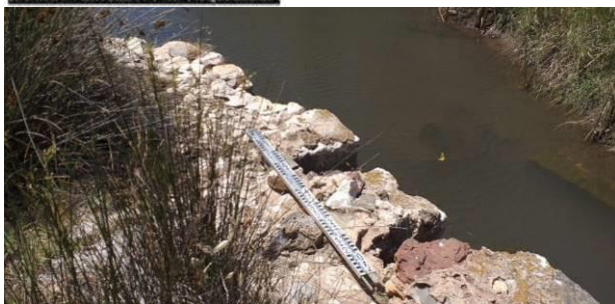
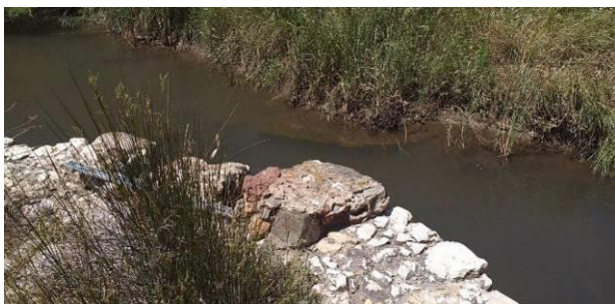
**Nº 130 Data** Maio de 2019 **CMP** 594 **Altitude** 3 m **Topónimo ou designação** Arge **Categoria** Arquitetónico **Tipologia** Pontão e Calçada **Cronologia** Contemporâneo **Classificação** Não identificada **Valor** Médio **Posição** ZE **Tipo de trabalho** Prospeção **Concelho** Portimão **Freguesia** Portimão **Lugar** Morgado de Arge **Proprietários** Gravity Intuition, SA **Uso do Solo** Baldio **Ameaças** Construção civil **Conservação** Regular **Acesso** A22 – IC4, EN 124 **Morfologia** Margem esquerda da Ribeira da Boina **Visibilidade - estruturas** Elevada **Visibilidade - materiais** Média a Elevada **Fonte** CMP 1952; fotografia aérea (IGeoE, 1951) **Espólio** Não foi recolhido espólio **Caraterização** A escassos metros do limite do terreno identificou-se o que seria um pontão/calçada, reconhecendo-se ainda uma forma semicircular junto à margem esquerda, em alvenaria de pedra. Dentro de água são ainda visíveis comportas em ambas as margens **Responsáveis** Fernando Robles Henriques, Ana Resende e Luis Resende.

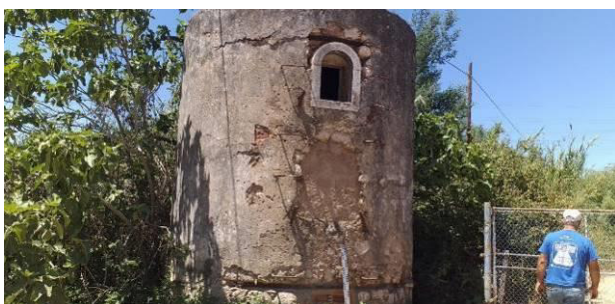
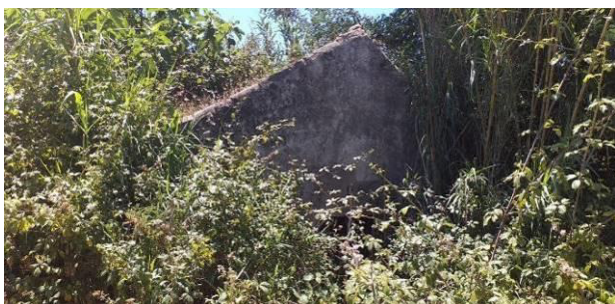
**Nº 131 Data** Maio de 2019 **CMP** 594 **Altitude** 6 m **Topónimo ou designação** Arge **Categoria** Arquitetónico **Tipologia** Silo e casa de apoio **Cronologia** Contemporâneo **Classificação** Não Identificada **Valor** Médio **Posição** Al **Tipo de trabalho** Prospeção **Concelho** Portimão **Freguesia** Portimão **Lugar** Morgado de Arge **Proprietários** Gravity Intuition, SA **Uso do Solo** Baldio **Ameaças** Construção civil **Conservação** Regular **Acesso** A22 – IC4, EN 124 **Morfologia** Plano, do lado esquerdo da estrada de acesso a Monchique **Visibilidade - estruturas** Elevada **Visibilidade - materiais** Média a Elevada **Fonte** CMP 1952; fotografia aérea (IGeoE, 1951) **Espólio** Não foi recolhido espólio **Caraterização** Silo de formato circular com 8 m de diâmetro em alvenaria de pedra, com reboco e pequena janela em cantaria de pedra visível na face Este. Junto ao mesmo e semiencoberta pela vegetação reconhece-se uma pequena casa com telhado de duas águas **Responsáveis** Fernando Robles Henriques, Ana Resende e Luis Resende.

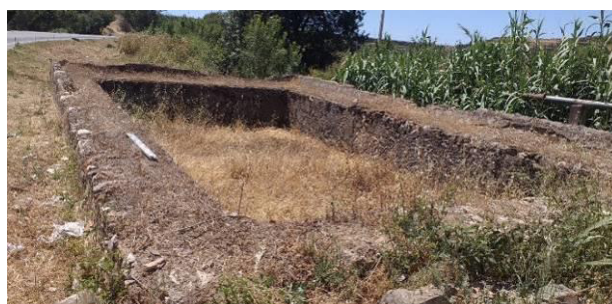
**Nº 132 Data** Maio de 2019 **CMP** 594 **Altitude** 6 m **Topónimo ou designação** Arge **Categoria** Construído **Tipologia** Tanque **Cronologia** Contemporâneo **Classificação** Não identificada **Valor** Baixo **Posição** Al **Tipo de trabalho** Prospeção **Concelho** Portimão **Freguesia** Portimão **Lugar** Morgado de Arge **Proprietários** Gravity Intuition, SA **Uso do Solo** Baldio **Ameaças** Construção civil **Conservação** Regular **Acesso** A22 – IC4, EN 124 **Morfologia** Plana, do lado esquerdo da estrada de acesso a Monchique **Visibilidade - estruturas** Elevada **Visibilidade - materiais** Média a Elevada **Fonte** CMP 1952; fotografia aérea (IGeoE, 1951) **Espólio** Não foi recolhido espólio **Caraterização** Tanque retangular em alvenaria de pedra com cerca de 60m<sup>2</sup> **Responsáveis** Fernando Robles Henriques, Ana Resende e Luis Resende.

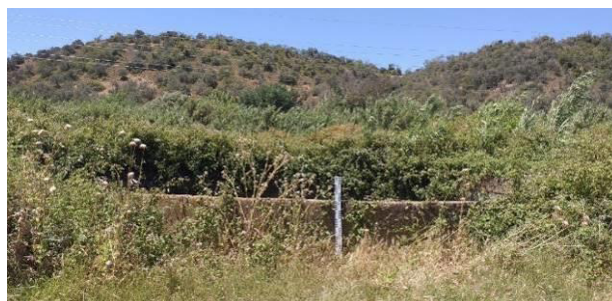
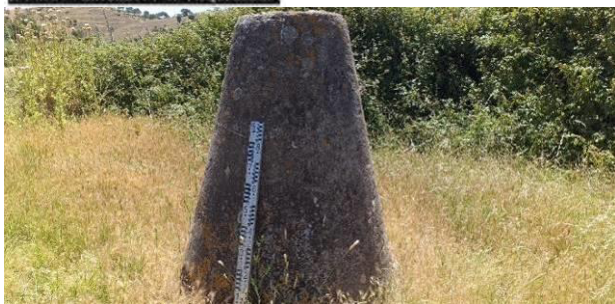
**Nº 133 Data** Maio de 2019 **CMP** 594 **Altitude** 2 m **Topónimo ou designação** Arge **Categoria** Construído **Tipologia** Poço com engenho **Cronologia** Contemporâneo **Classificação** Não identificada **Valor** Baixo **Posição** Al **Tipo de trabalho** Prospeção **Concelho** Portimão **Freguesia** Portimão **Lugar** Morgado de Arge **Proprietários** Gravity Intuition, SA **Uso do Solo** Pastagem **Ameaças** Construção civil **Conservação** Regular **Acesso** A22 – IC4, EN 124 **Morfologia** Várzea **Visibilidade - estruturas** Elevada **Visibilidade - materiais** Média a Elevada **Fonte** CMP 1952; fotografia aérea (IGeoE, 1951) **Espólio** Não foi recolhido espólio **Caraterização** Poço, e vestígios de nora, com cerca de 12m de diâmetro, muito encoberto pela vegetação envolvente. É composto por aparelho em alvenaria de pedra, rebocado no exterior. Junto ao poço identificou-se uma pequena estrutura em forma de cone que serviu de apoio à estrutura do engenho de elevação de água **Responsáveis** Fernando Robles Henriques, Ana Resende e Luis Resende.

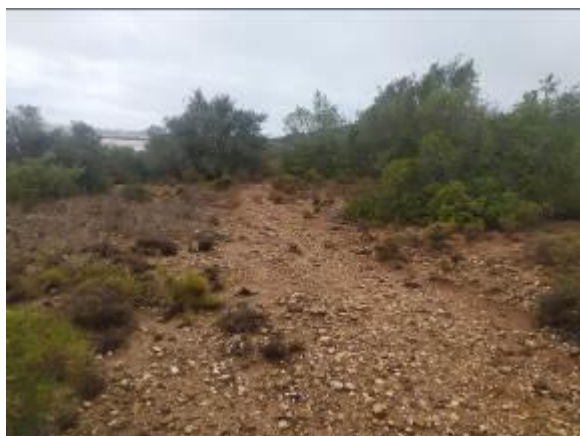
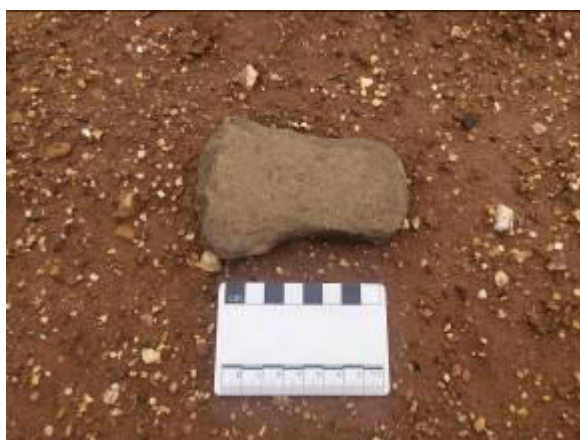
**Nº 134** **Data** Dezembro de 2021 **CMP** 595 **Altitude** 23 m  
**Topónimo ou Designação** Garcias **Categoria** Arqueológico  
**Tipologia** Achado isolado **Cronologia** Pré-História **Classificação**  
 Não identificada **Valor** Baixo **Posição** Al **Tipo de trabalho**  
 Prospeção **Concelho** Portimão **Freguesia** Portimão **Lugar**  
 Morgado de Arge **Proprietários** Gravity Intuition, SA **Uso do Solo**  
 Baldio **Ameaças** Agentes Climáticos (cheias) **Conservação**  
 Regular **Acesso** A partir do acesso à propriedade do Morgado de  
 Arge, a sul de estradão que atravessa a propriedade no sentido  
 oeste-este, pouco antes da margem direita da Ribeira de  
 Odelouca **Morfologia** Margem ribeirinha **Visibilidade - estruturas**  
 Elevada **Visibilidade - materiais** Média a Elevada **Fonte** Não  
 identificada **Espólio** Não foi recolhido espólio **Caracterização**  
 Machado mireense em metassedimento. Cabo bem delineado.

Faces polidas. Gume denota vestígios e fraturas de utilização  
**Responsáveis** Fernando Robles Henriques e Emanuel Carvalho.

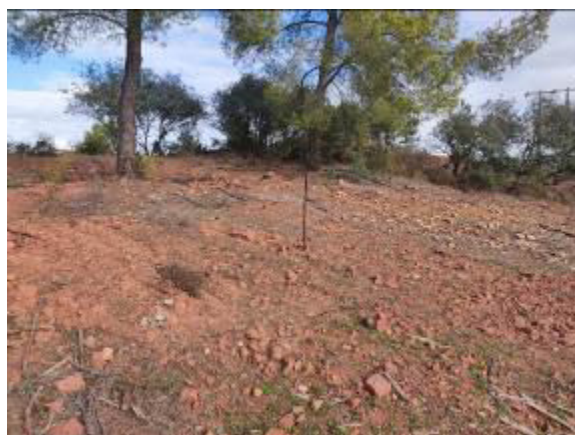
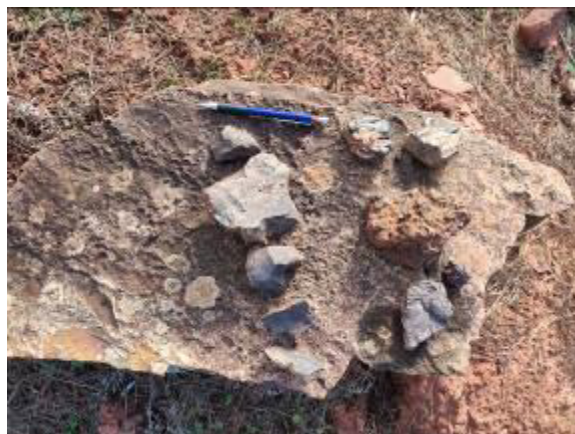
**Classificação** Não identificada **Valor** Indeterminado **Posição** Al  
**Tipo de trabalho** Prospeção **Concelho** Portimão **Freguesia**  
 Portimão **Lugar** Morgado de Arge **Proprietários** Gravity Intuition,  
 SA **Uso do Solo** Florestal **Ameaças** Erosão fluvial, lavradio

**Conservação** Indeterminado **Acesso** A partir do acesso à  
 propriedade do Morgado de Arge, a sul de estradão que atravessa  
 a propriedade no sentido oeste-este, pouco antes da margem  
 direita da Ribeira de Odelouca **Morfologia** Cumeada estreita e  
 encosta **Visibilidade - estruturas** Elevada **Visibilidade -**

**materiais** Elevada **Fonte** Não identificada **Espólio** Não foi  
 recolhido espólio **Caracterização** Concentração de escória de  
 ferro e lingotes ferrosos. Identificado em faixa de abertura de  
 aceiro. Predomínio do pinheiro, associado a azinheira e esteva.  
 Trabalhos agrícolas com recurso a maquinaria terão arrastado os  
 materiais a maior distância **Responsáveis** Fernando Robles  
 Henriques e Emanuel Carvalho.

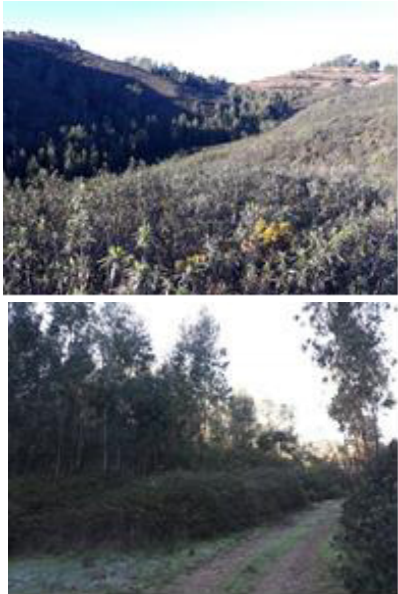
| Identificação, visibilidade e caraterização | Registo fotográfico |
|---|---|
| <p><b>Zona A</b></p> <p><b>VE</b> Reduzida <b>VM</b> Reduzida a Nula <b>Caraterização</b> Morfologia acidentada servida por inúmeros estradões e corta-fogos tanto no vale como nas linhas de cumeada. Estado inculto, com densa ocupação de vegetação exceptuando a envolvente dos estradões de cumeada, nomeadamente na extrema deste propriedade, onde ocorrem lavradores (com melhor visibilidade ao nível do solo) para prevenção da propagação de incêndios com origem externa. Manchas de pinhal e eucaliptal, quercíneas dispersas, arbustivas, com medronho, esteva, tojo e silva. Em vales e terrenos junto a linha de água, densa vegetação ripícola de maior porte.</p> | |

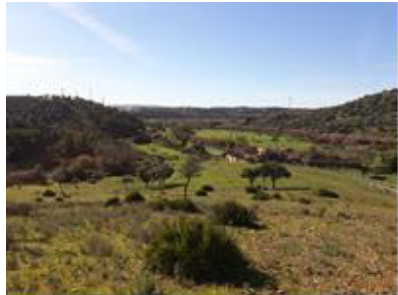
| Identificação, visibilidade e caraterização | Registo fotográfico |
|---|---|
| <p><b>Zona B</b></p> <p><b>VE</b> Elevada <b>VM</b> Média <b>Caraterização</b> Encostas e aluviões fluviais com lavradores e pastagens (vegetação herbácea rasteira) com distribuição heterogênea de arbóreas, com algumas manchas mais regulares de povoamentos de oliveiras (na parte norte) e de pinheiro manso na zona central, arbustivas (esteva) nomeadamente nas fileiras de pinheiros mansos e sobreiros em menor quantidade. No pinhal observaram-se diversos morouços resultantes da despedrega do terreno. Em alguns locais existem depósitos de terras provenientes de obras exteriores.</p> | |

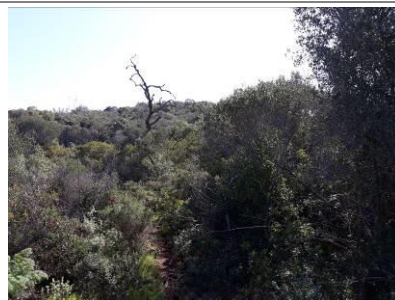
### Zona C

**VE** Reduzida a Nula **VM** Nula **Caraterização** Áreas em estado inculto, com densa e diversificada ocupação vegetal, arbórea, arbustiva e herbácea. Na zona ocidental correspondem a encostas sombrias (voltadas a norte)

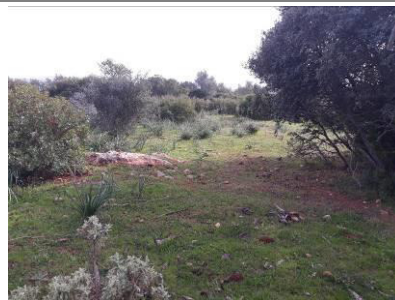
### Zona D

**VE** Elevada a reduzida **VM** Média a Nula **Caraterização** Arvoredo diverso (predomínio do pinheiro, mas também quercíneas, carrascos, outros). Ocasionalmente, mato rasteiro esparso. Por vezes, vestígios de extracção e despedrega em alguns pontos. Abundantes afloramentos de grés e calcário.

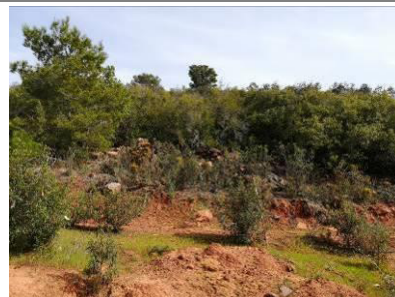
### Zona E

**VE** Média a reduzida **VM** Nula **Caraterização** Inculto. Depósitos de terras. As melhores condições de observação do solo estão restringidas aos estradões de circulação. Arvoredo de pequeno e médio porte. Cobertura arbustiva densa. Vegetação herbácea rasteira.

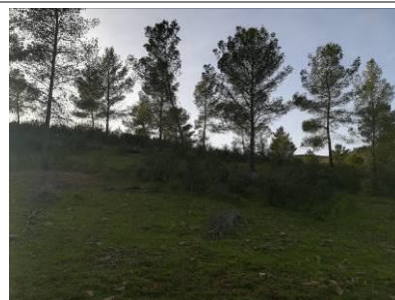
### Zona F

**VE** Elevada a média **VM** Média a Nula **Caraterização** Pinheiros dispersos. Cobertura herbácea rasteira, proporcionando, ocasionalmente, aberturas que permitem avaliação das características do terreno. Seixos de quartzo e calcário, dispersos à superfície.

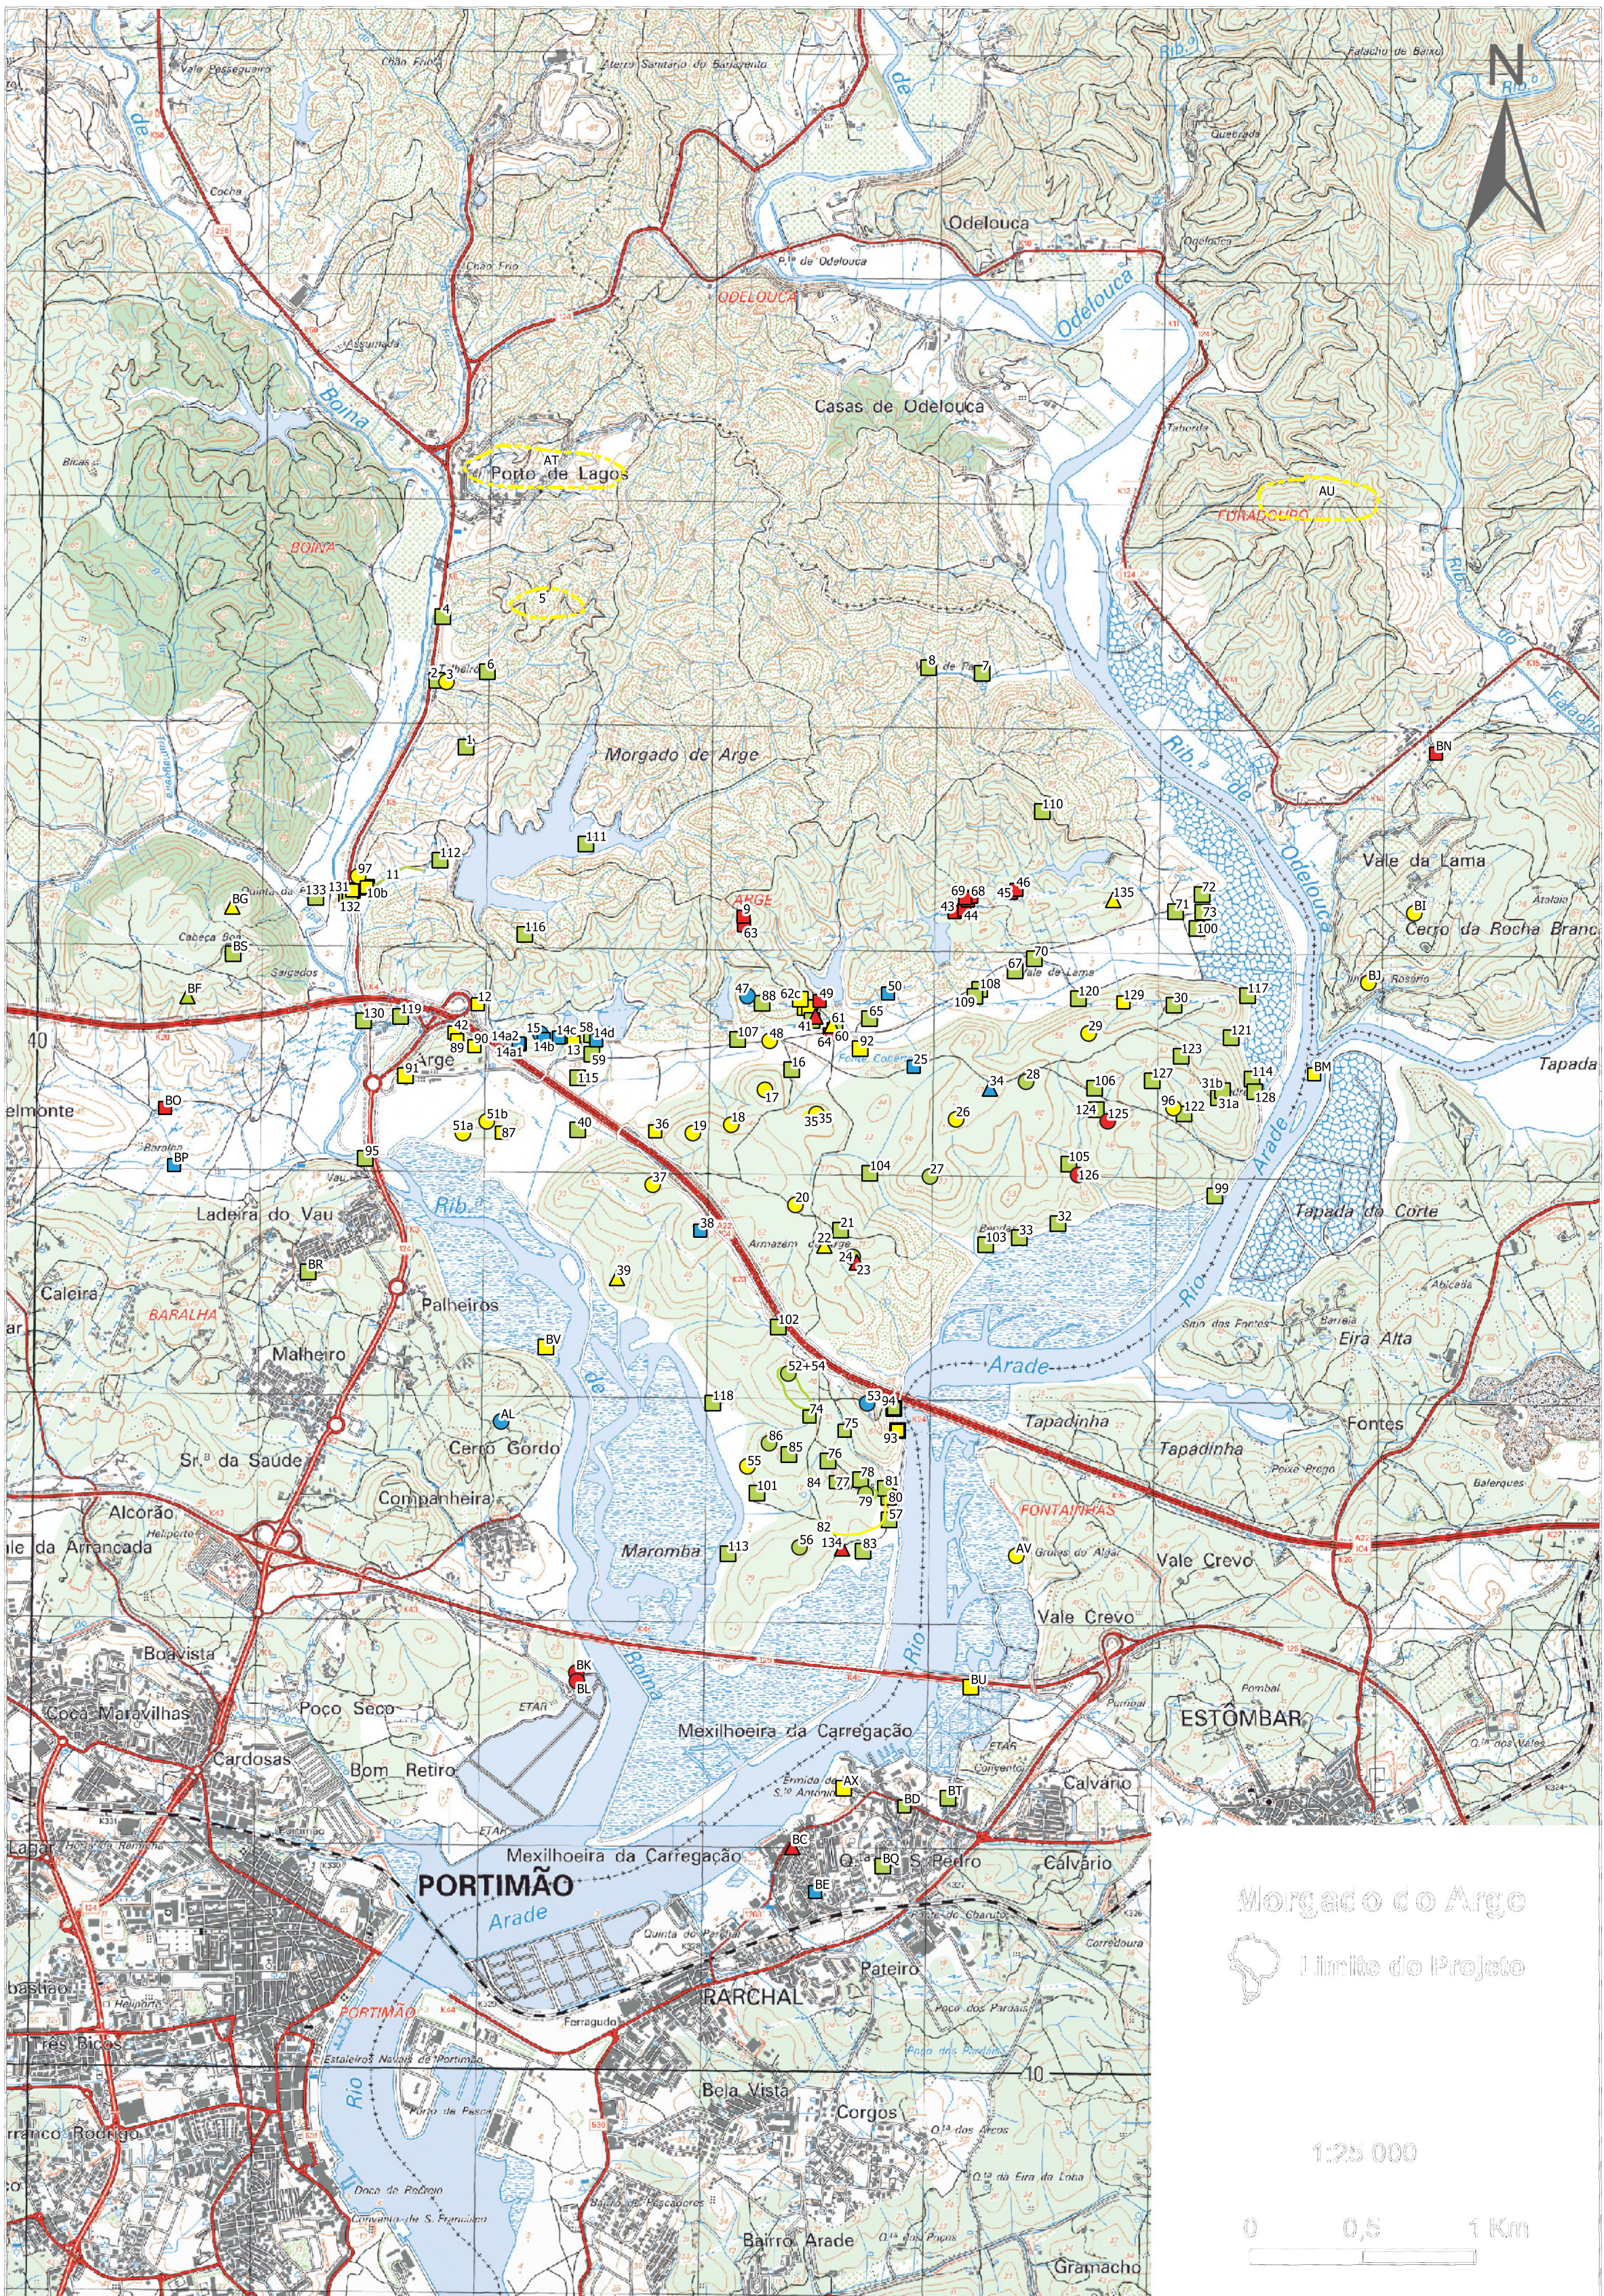
**Figura 1.** Localização do Projecto e das ocorrências de interesse cultural sobre extrato da Carta Militar de Portugal (IGeoE).

Para apoio à caracterização deste fator foi disponibilizada a delimitação da área de incidência (AI) do Projeto, sobre extrato da folha 594 da Carta Militar de Portugal (CMP), na escala 1:25.000 (**Figura 1**), e sobre ortofotografia.

Embora o foco da pesquisa tenha correspondido às ocorrências presentes na área de incidência direta ou indireta do Projeto, neste caso a propriedade do Morgado do Arge, tal como está delimitada na **Figura 1**, também se fez, de acordo com norma corrente, uma pesquisa de enquadramento numa zona envolvente (ZE) da AI.

A distribuição de ocorrências no terreno (**Figura 1**) antecipou uma constatação que seria reforçada na fase seguinte de trabalho de campo, que concerne à assimetria dessa distribuição, em correlação com a geologia. A esmagadora maioria das ocorrências, tanto arqueológicas como de património construído rural, concentra-se no centro e sul do território, sobre formações cenozóicas, do Triásico e Jurássico, em contraponto a uma reduzida presença nas formações mais antigas do Paleozóico. Mas deve notar-se, a par dessa diferenciação, que a morfologia dos substratos paleozóicos, à exceção de alguns vales encaixados com bons depósitos aluvionares, é muito acidentada e talvez adversa a uma ocupação residencial mais intensa, pelo menos à escala da Herdade do Arge.

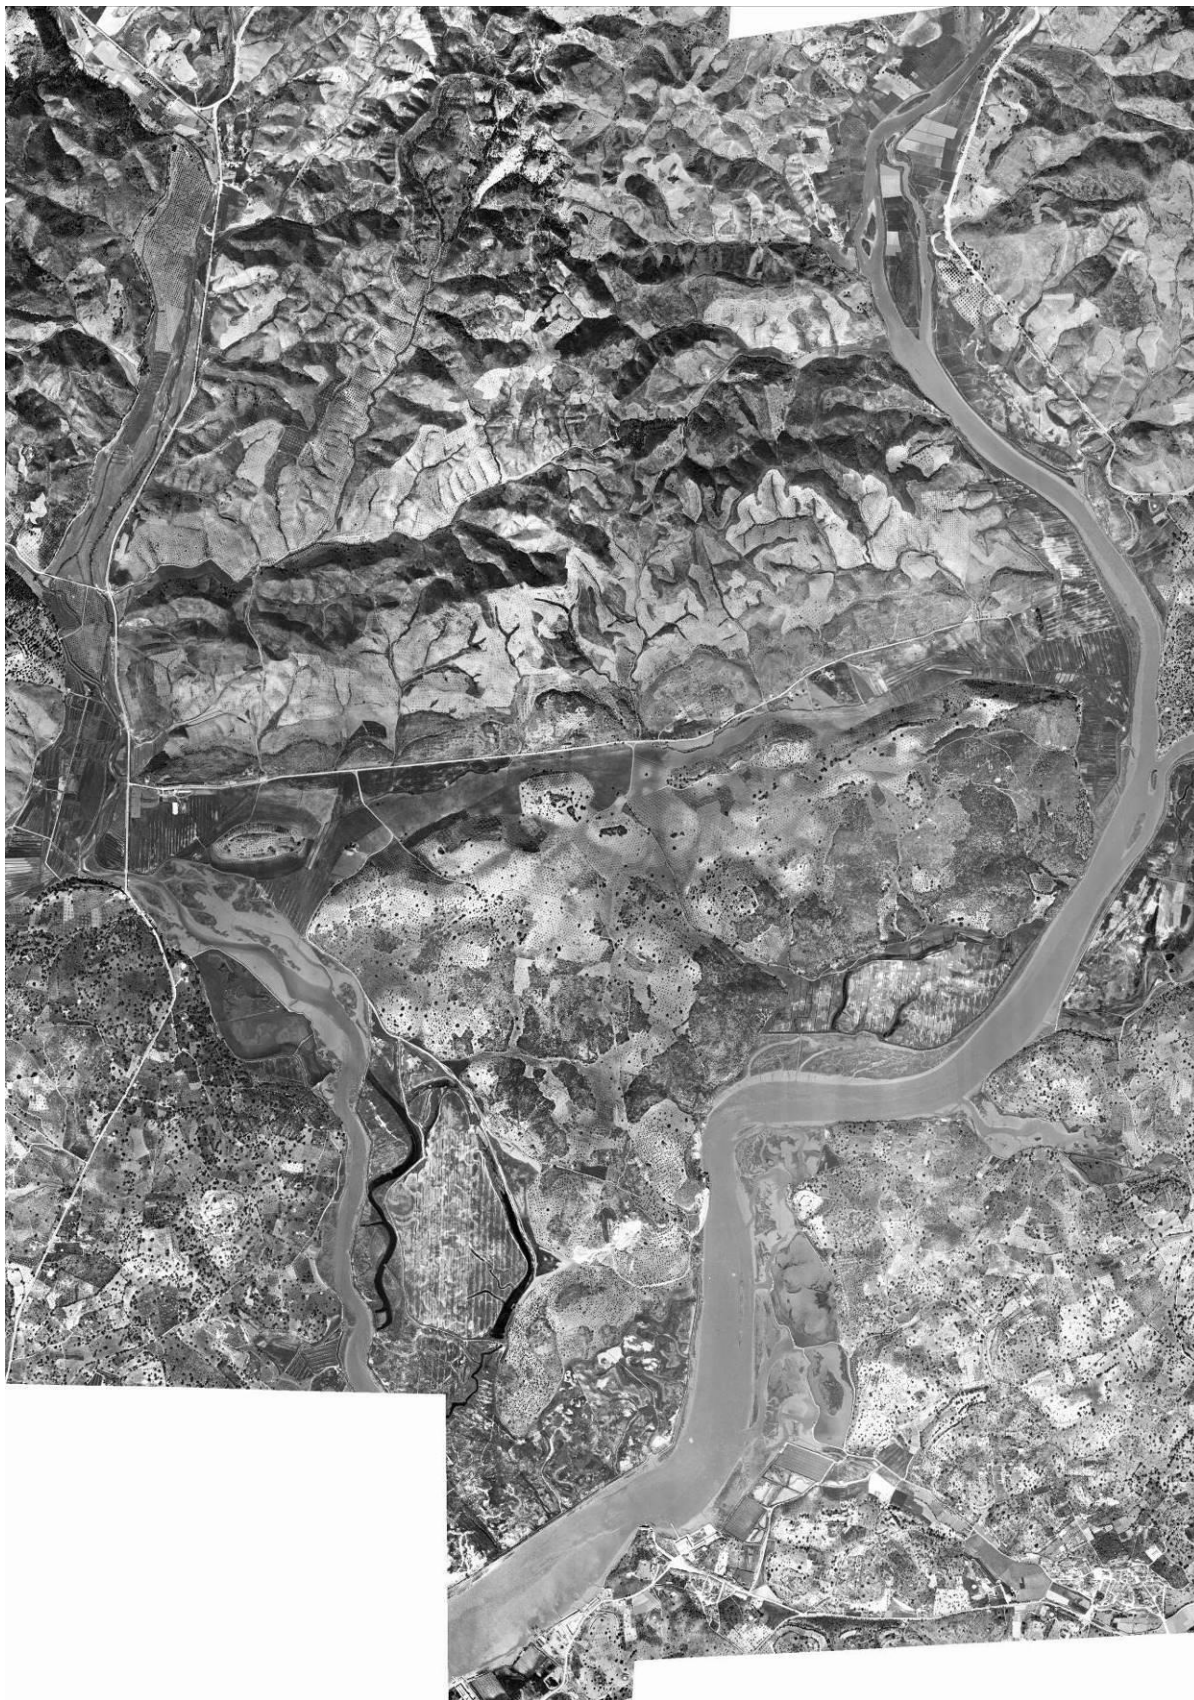
**Figura 2.** Fotografia aérea de 1951 (IGeoE)

Para apoio à identificação das ocorrências de interesse cultural, foi produzida, por Hugo Pires, ortofotografia digital (**Figura 2**) a partir de fotogramas recolhidos em 1951/52, no âmbito da campanha aerofotográfica SPLAL. Os fotogramas originais têm uma dimensão de 18cm por 18cm tendo sido rasterizados em scanner fotogramétrico com resolução de 21 micron/pixel. Para a cobertura total da área em estudo foram utilizados 12 fotogramas sequenciais de duas fiadas adjacentes. O processamento fotogramétrico destas imagens permitiu a obtenção de uma ortofotografia digital de toda a área de estudo com resolução espacial de 50cm/pixel, tendo sido produzidos ficheiros em formato GeoTIFF (para utilização em ambiente SIG) e em formato KMZ (para visualização no aplicativo Google Earth).

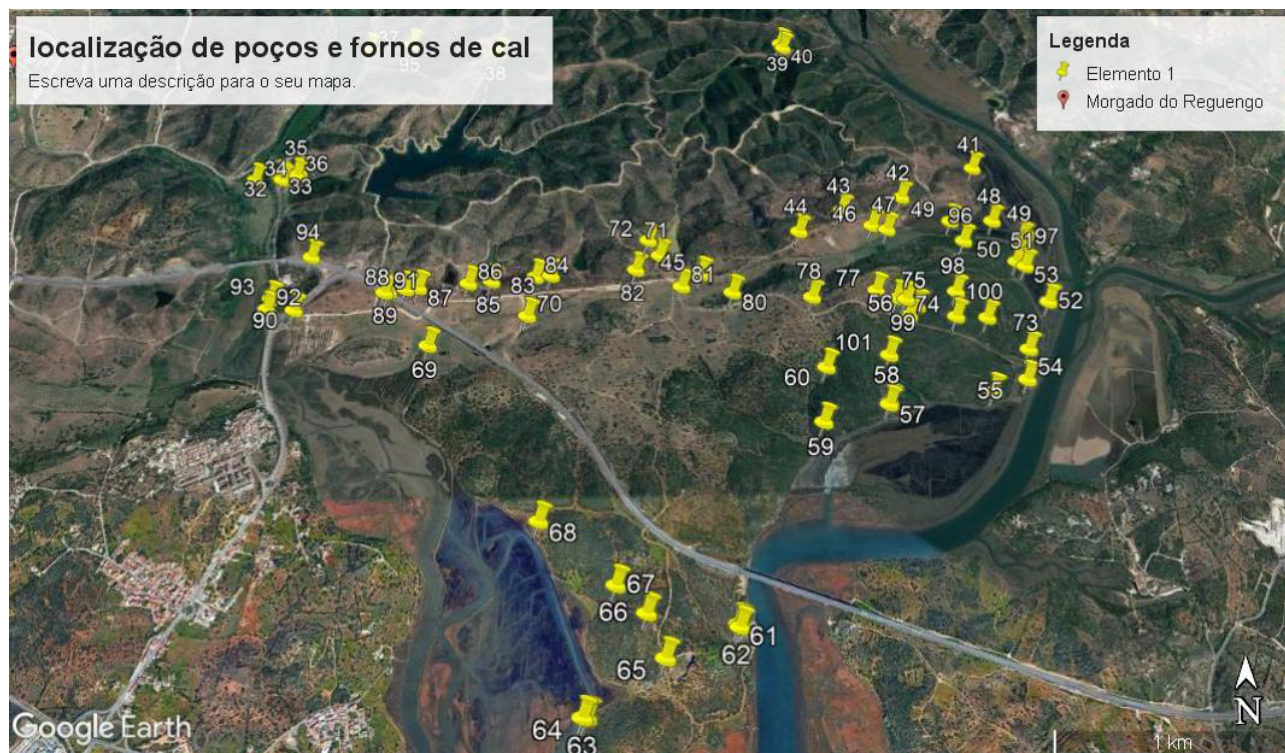
**Figura 5.** Localização de estruturas vernaculares e construções recentes (sem valor cultural); informação disponibilizada por Júlio de Jesus Consultores.

A pedido do promotor foi executado um levantamento 3D de todo o edificado conhecido na propriedade, nomeadamente construções rurais, estruturas hidráulicas e fornos de cal (**Figura 5**).
