Metropolitano de Lisboa

Campanha Geotécnica e Geoambiental do Prolongamento da Linha Vermelha Sul

PROSPECÇÃO GEOTÉCNICA

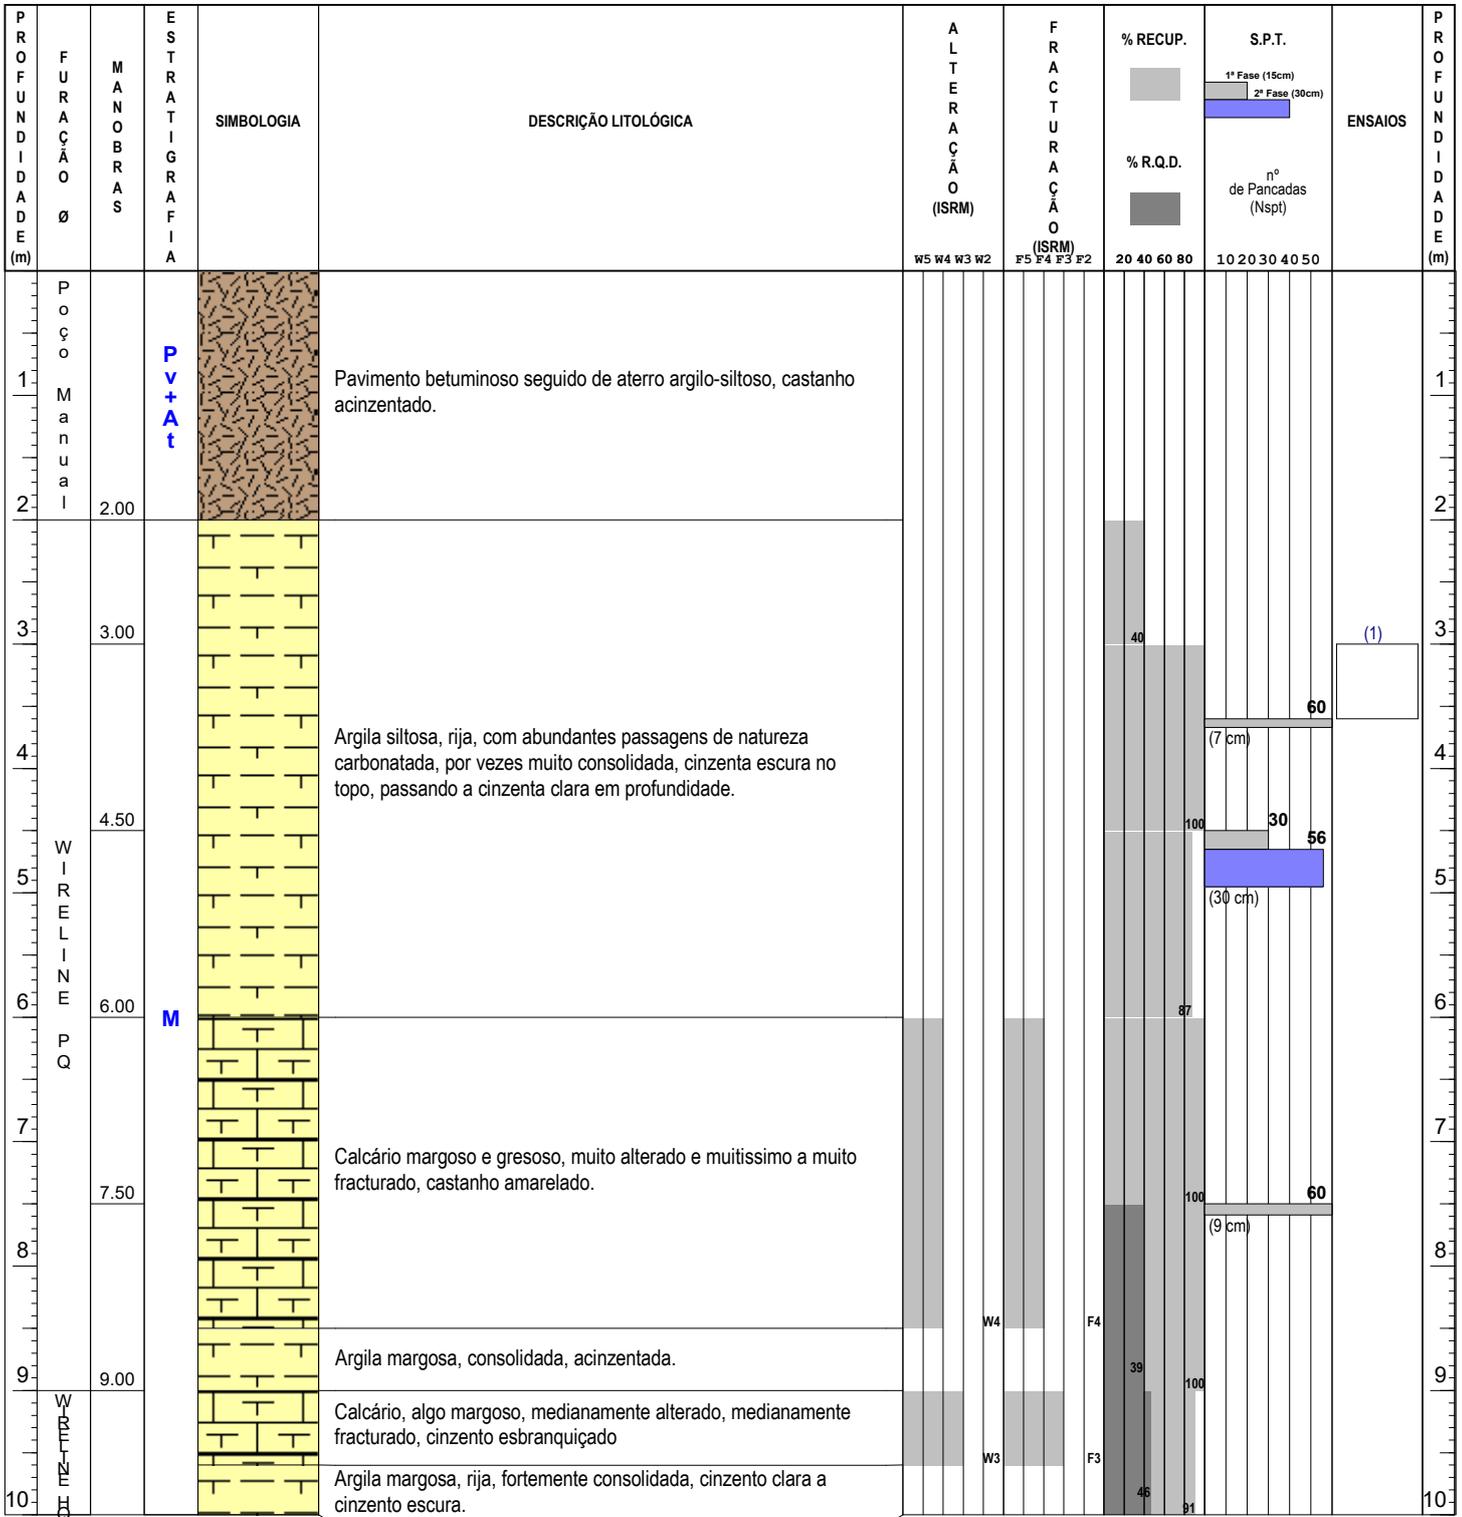
Observações : Foi instalado piezómetro hidráulico de circuito aberto com Ø=60mm e 48.0m de profundidade.

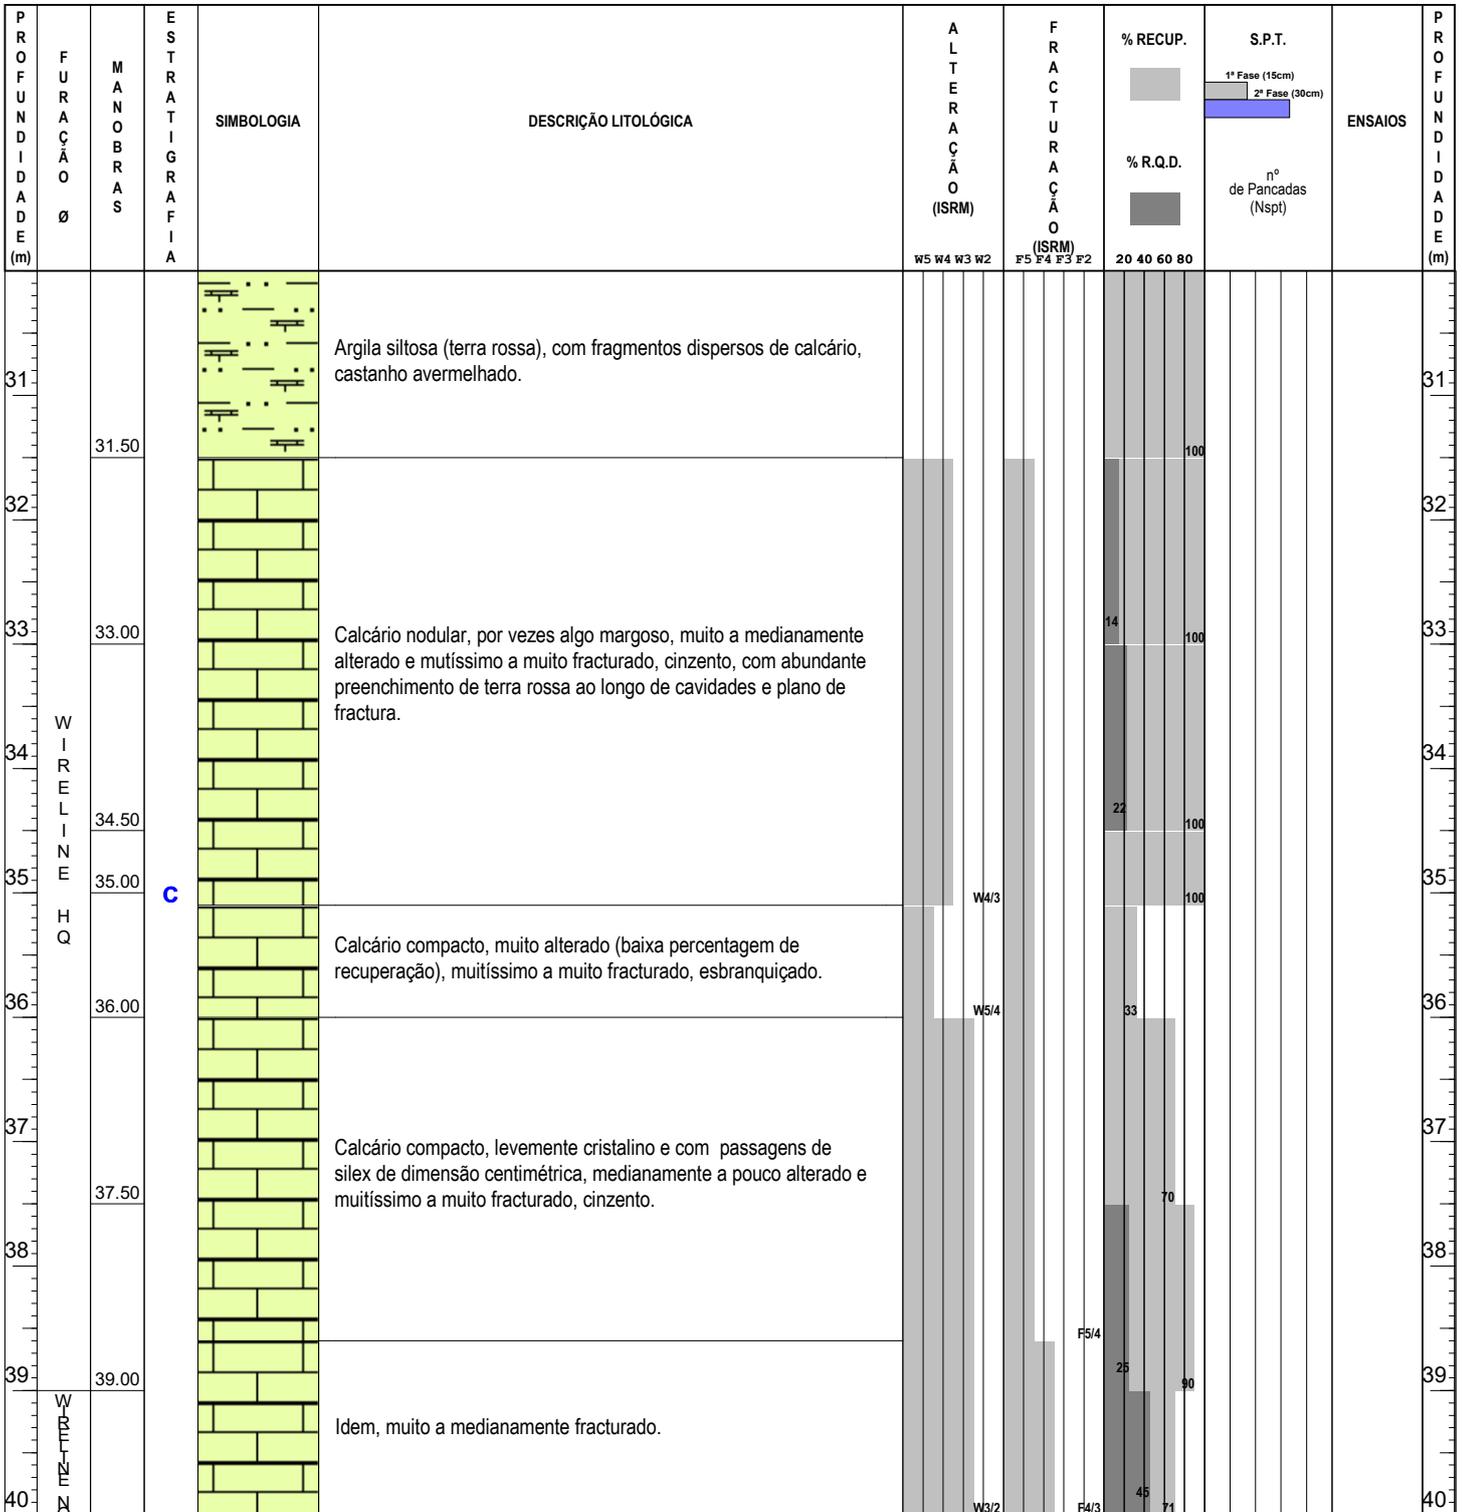
Observações : Profundidade do nível de água no final da furação: 46.80m. Foi instalado piezómetro hidráulico de circuito aberto com Ø=50mm e 50.0m de profundidade.
