# RELATÓRIO DE TRABALHOS ARQUEOLÓGICOS

Descritor Património  
Estudo de Impacte Ambiental (Estudo Prévio)  
Ligação Ferroviária de Alta Velocidade entre Lisboa - Porto  
Fase 1 - Troço Porto/Soure

Lote B- Troço Soure/Aveiro (Oiã)

Promotor do projeto: INFRA-ESTRUTURAS DE PORTUGAL, S.A.  
Entidade Contratante: ARQPAIS - CONSULTORES DE ARQUITETURA PAISAGISTA E AMBIENTE, LDA  
Entidade Executante: TERRALEVIS, PATRIMÓNIO, ARQUEOLOGIA E SISTEMAS DE INFORMAÇÃO, LDA  
Junho de 2023

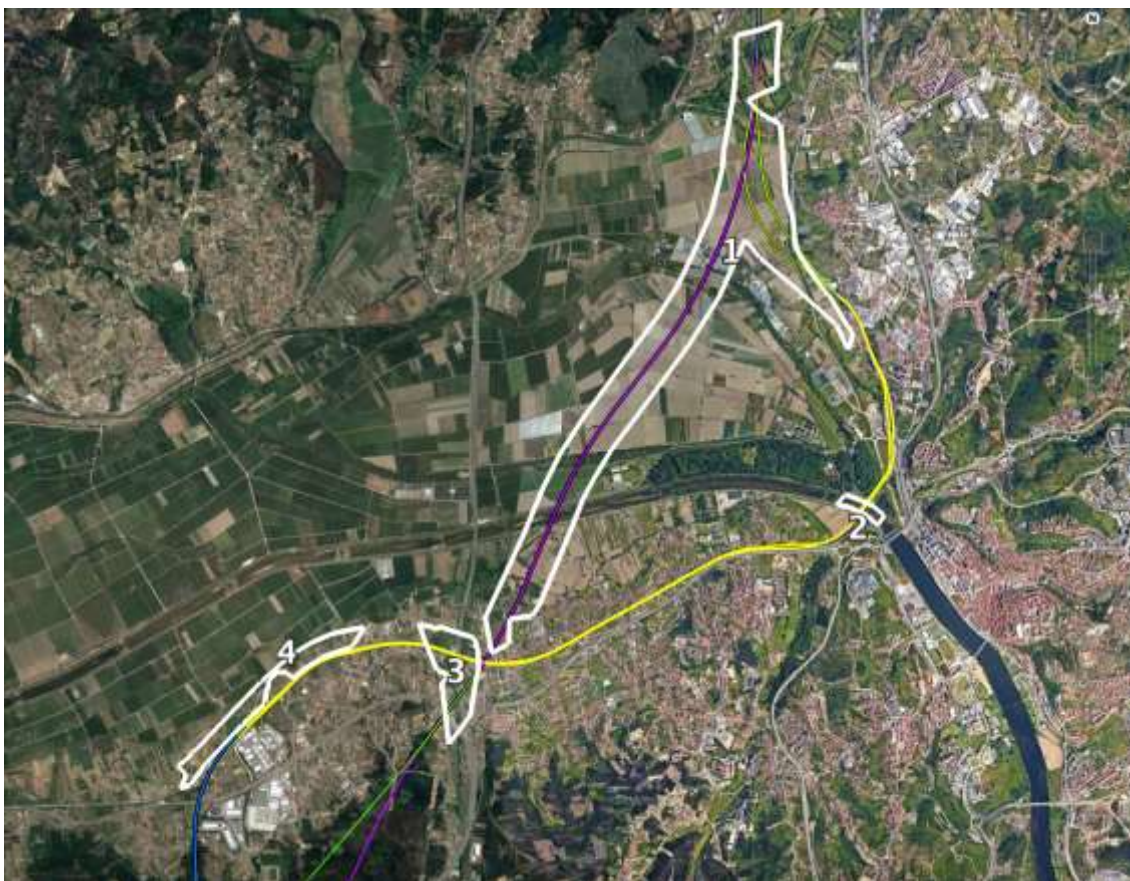
Figura 2 - Localização das áreas 1, 2, 3 e 4 definidas para estudo na planície aluvial do rio Mondego.

Para efeitos de estudo e recolha de informação, foram definidas 9 áreas de estudo, numeradas de 1 a 9 correspondendo a 9 setores de grandes áreas com depósitos aluvionares modernos associadas a cursos de água. Estas áreas encontram-se identificadas na Figura 22 e Figura 33.

As áreas de 1, 3 e 4 correspondem à planície aluvial do rio Mondego e a área 2 a um troço do rio em zona urbana. As áreas 5, 6, 7, 8 e 9 correspondem às planícies aluviais respetivamente da ribeira de Cernache, rio Anços, rio Arunca, rio Ega e novamente o Anços.

As áreas de estudo 1, 3 e 4 (folhas 230 e 240 da Carta Militar de Portugal) situam-se na planície aluvial do rio Mondego. O setor em estudo desenvolve-se em cotas entre os 9 e os 15 metros de altitude e é cortado por um sistema de linhas de água naturais e artificiais das quais fazem parte o canal principal do rio Mondego no setor mais a sul e o antigo leito, mais a norte - o Rio Velho. É delimitado a norte pela Vala do Norte e a sul pela Vala Real ou Vala do Sul. Do sistema ortogonal de valas e canais de fazem ainda parte a Vagem Grande, a Vala da Tasneira, a Vala do Bajum e a Vala da Mioca. Apresenta prolongamento, a sul, pela Ribeira de Frades e a norte pelo rio dos Fornos. Este setor é bordejado, a norte pelos relevos de Antuzede que atinge os 70 metros de altitude e a nascente pelos de Pedrulha e Coimbra que atingem

A área de estudo 2 corresponde ao um troço do rio Mondego em zona urbana de Coimbra, junto à mata do Choupal (folha 230 da Carta Militar de Portugal). As margens encontram-se regularizadas e apresenta baixa profundidade devido à presença de um sistema de açudes.

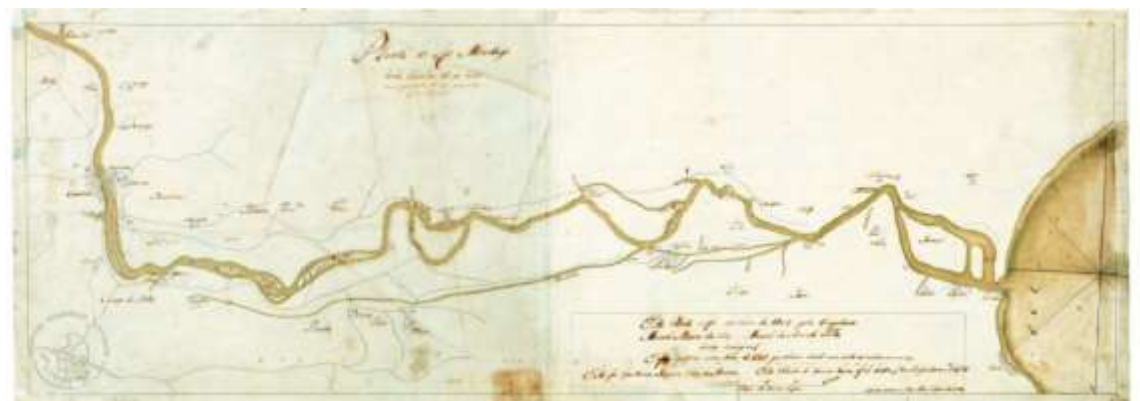
**Figura 11 - Planta do Rio Mondego desde Coimbra até ao mar, com o projeto de hum novo alveo p.º o dito rio. Esta planta se fez pelos engenheiros Manuel Mexia da Silva, Manoel de Azevedo Fortes dizia o original. E fuy rectificar em Março de 1747, por ordem Real como consta das minhas memorias. Este foi Guilherme Joaquim Paes de Menezes. Esta planta é huma cópia, fiel de outra que tem o dito Guilherme Joaquim. Copiada por mim Isidoro Paulo Pereira em Maio de 1780, Arquivo IGP.**

| <i>Planta do Rio Mondego desde Coimbra até ao mar, com o projeto de hum novo alveo p.º o dito rio</i> | <i>Manuel Mexia da Silva, Manoel de Azevedo Fortes</i> | 1747 | Sem informação relevante para o presente Projeto |
