LISTA (PREL.) DE PEÇAS DO PE A INTEGRAR O RECAPE

PROJETO DE EXECUÇÃO (PE)  
14/10/2024

# Prolongamento da Linha Vermelha entre São Sebastião e Alcântara – Metropolitano de Lisboa

Situação de referência do arvoredo do Jardim de Teófilo Braga (Jardim da Parada)

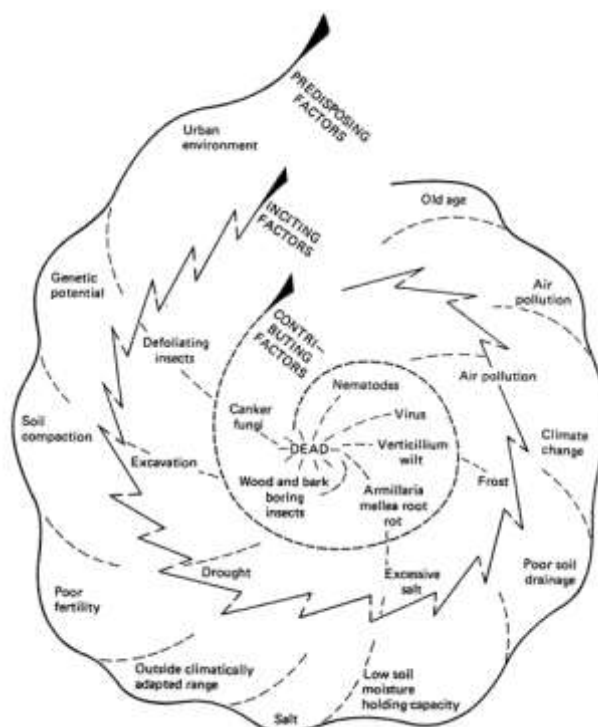
Figura 2.1 – Espiral de declínio (Manion, 1991).

- **Fatores de Indução:** referem-se a episódios de natureza abiótica ou causados pelo homem, como surtos de seca, inundações, podas severas, compactação do solo, entre outros;

- **Fatores Aceleradores:** são agentes bióticos, que frequentemente são a última causa da morte da árvore ou do acentuar e acelerar do seu declínio (Manion, 1991; Martins e Sousa, 2016; Martins *et al.*, 2017).

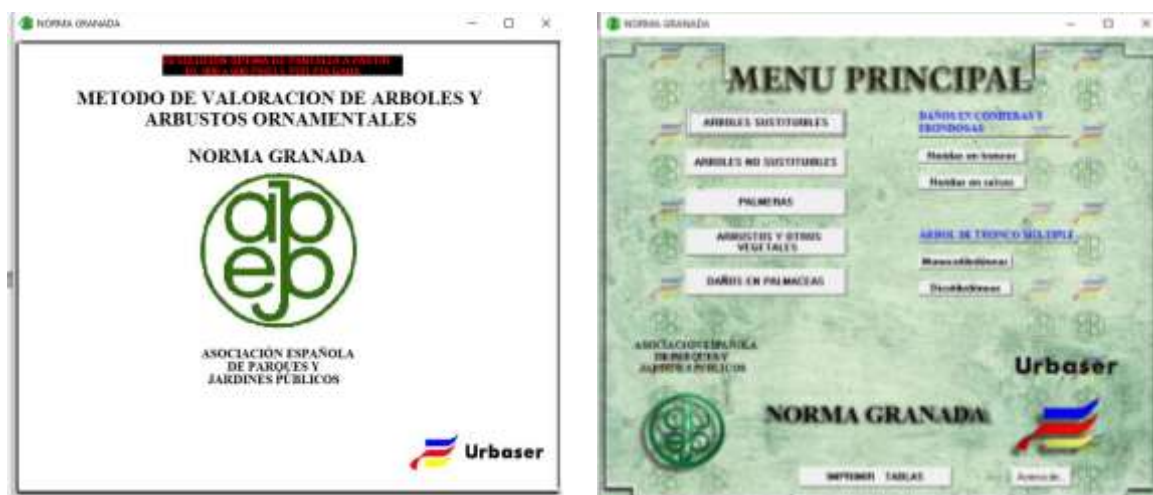
Figura 5.1 – Programa informático - Norma Granada – usado na determinação do Valor Base.

**Valor base** ( $Vb$ ) - valor inicial, igual para as árvores da mesma espécie com o mesmo perímetro (folhosas), ou altura (resinosas). Para o cálculo é necessário considerar dimensões da árvore em viveiro e o respetivo custo médio na região próximo da árvore a avaliar. O valor vai variar em função do padrão de crescimento e da longevidade da árvore. A variação da assíntota à medida que a árvore cresce, é calculada a partir de uma de nove equações possíveis (*Equação de Richards*), pois são considerados três padrões de crescimento (rápido, médio, elevado) e três padrões de longevidade (árvore de vida curta, média ou longa) (AEPJP. 2020). Para facilitar este cálculo é útil o recurso a ferramentas informáticas específicas, como o programa da “Norma Granada” (Figura 5.1);

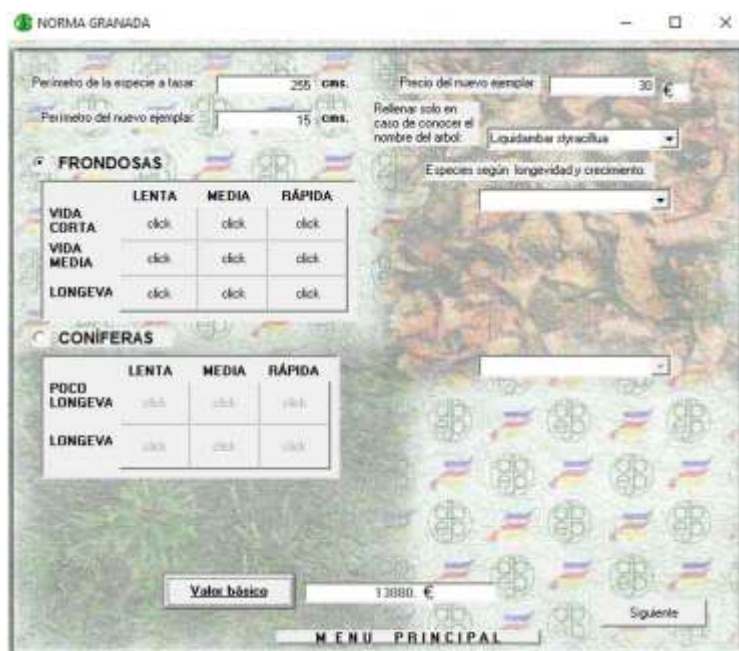
Figura 5.2 – Cálculo do valor base para a árvore 1 001.

Nos **fatores intrínsecos (Els)** relativos à fitossanidade, a árvore 11 001 tem uma ponderação de 1,60. Nesta ponderação foram considerados os fatores abióticos (predisposição, indicação), os sintomas (raiz e colo, tronco, pernas, ramos, folhas, copa), os sinais (agentes bióticos) e existência ou não de órgãos em risco.

Nestes exemplares foram considerados **Fatores Extrínsecos (Ele)**, nos aspetos da estética e funcionalidade e melhoria ambiental ( $Ele = 0,75$ ). Em alguns considerou-se a raridade botânica. Contudo, não foram registados casos de árvores com carácter muito particular, como classificadas de interesse público ou associadas a alguma efeméride.

Na expectativa de vida ( $Eli = 0,1875$ ), considerando a condição razoável da árvore, a estimativa da idade atual (40 anos) e a máxima idade estimada (80 anos), temos:

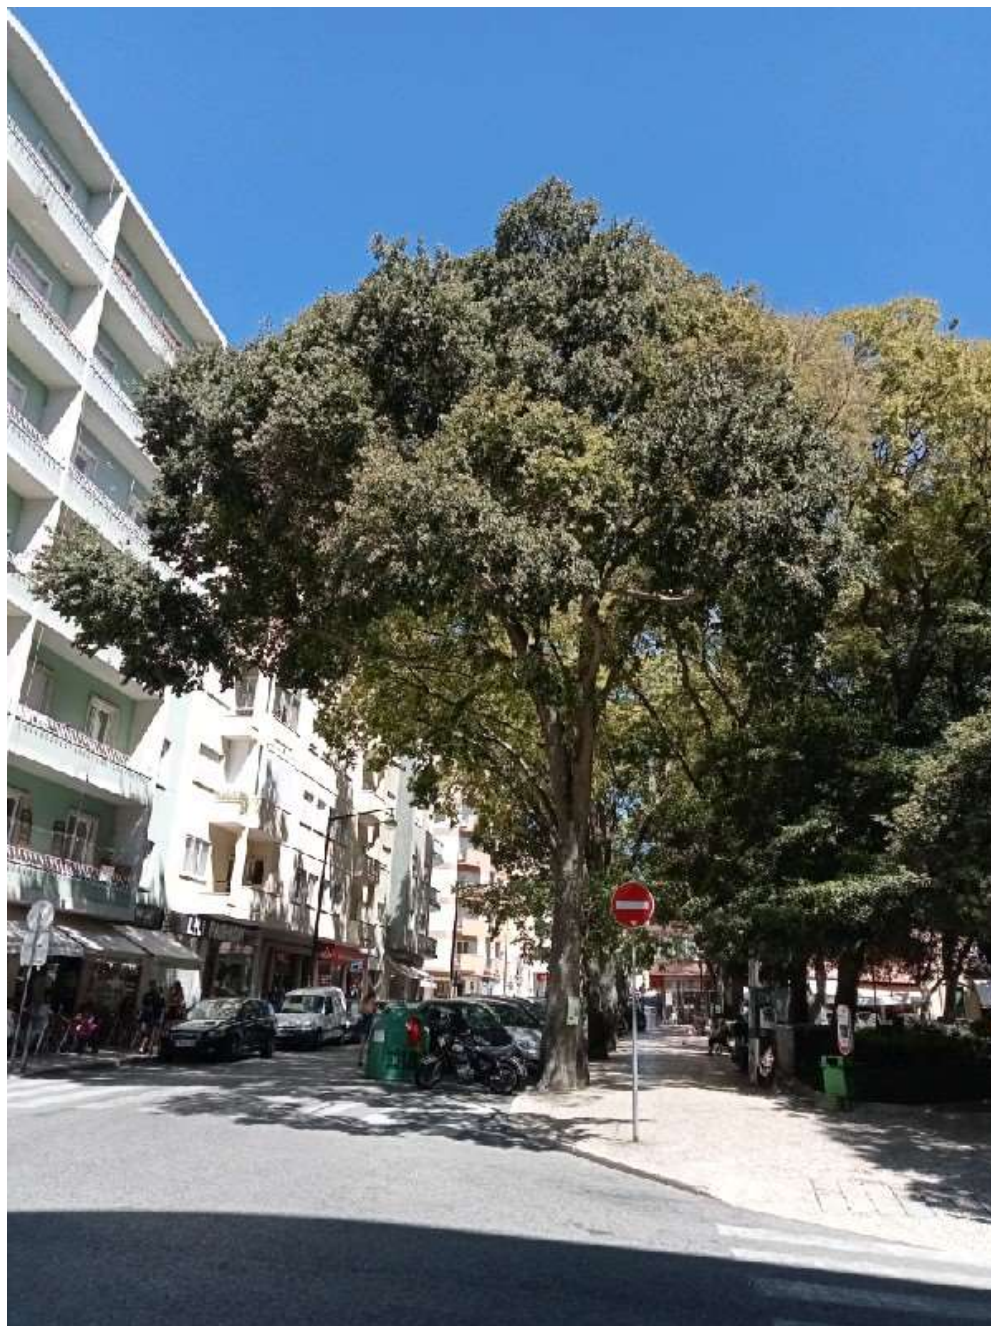
**1 002 *Celtis australis***

| <b>FICHA TÉCNICA</b> | | <b>Nº da Árvore</b> | |
|---|---|---|---|
| <b>9. NOTAS ADICIONAIS</b> | | Retirar cabos e cordas amarradas ao tronco para não causar feridas e estrangulamento. | |

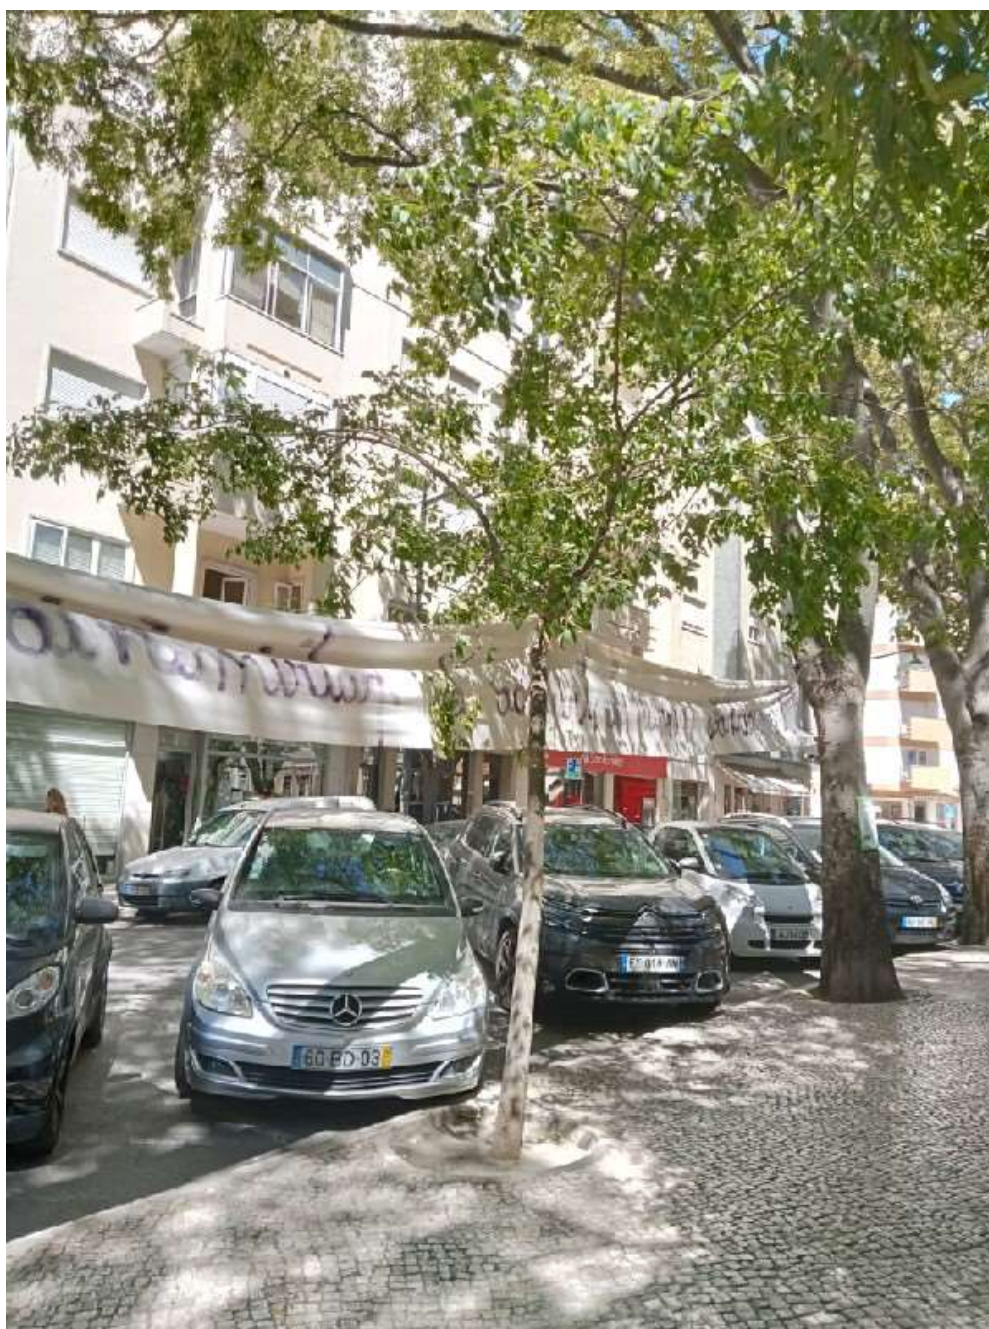
**1 003 *Celtis australis***

| <b>FICHA TÉCNICA</b> | | <b>Nº da Árvore</b> | |
|---|---|---|---|
| <b>9. NOTAS ADICIONAIS</b> | | Retirar cabos e cordas amarradas ao tronco para não causar feridas e estrangulamento. | |

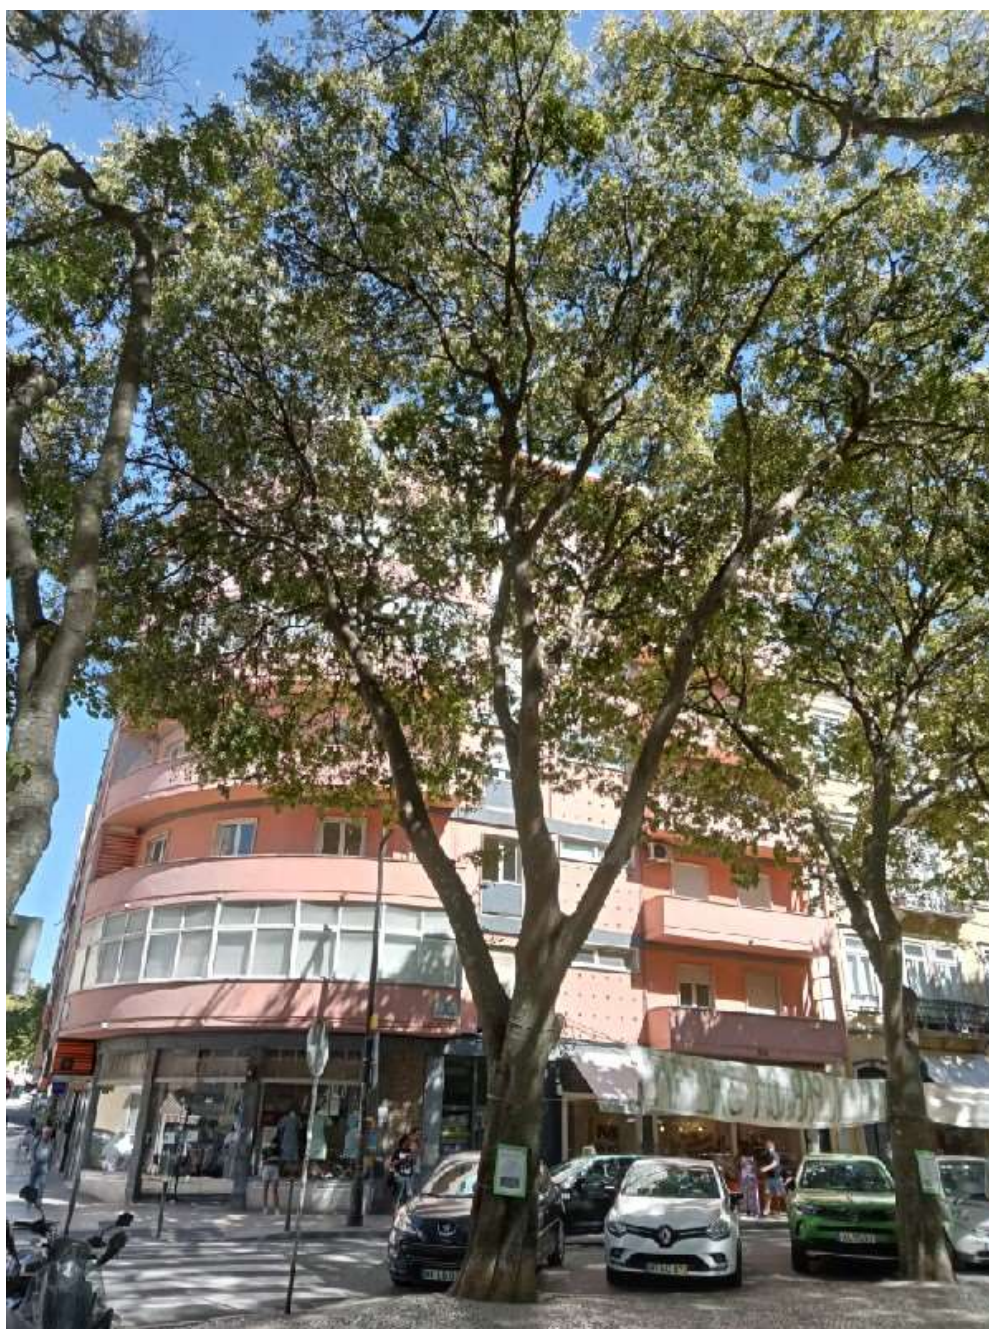
1 011 *Celtis australis*

| FICHA TÉCNICA | | Nº da Árvore | |
|---|---|---|---|
| 9. NOTAS ADICIONAIS | | Feridas provenientes de podas. Contudo, a compartimentar. Retirar cabos e cordas amarradas ao tronco para não causar feridas e estrangulamento. | |

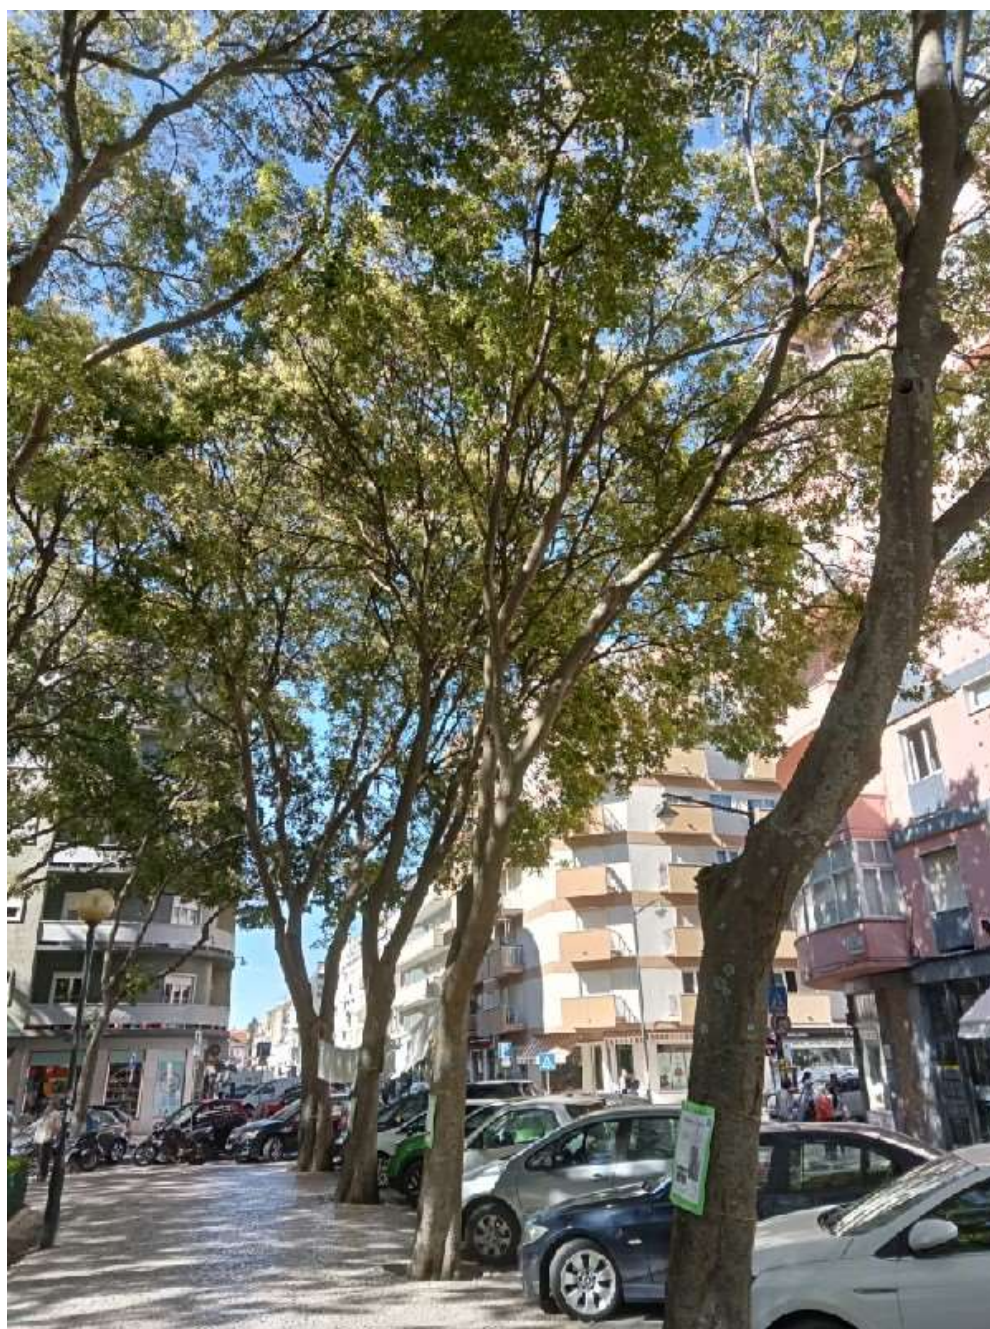
Tabela 2.1 13

| FICHA TÉCNICA | | Nº da Árvore | |
|---|---|---|---|
| <b>9. NOTAS ADICIONAIS</b> | | Retirar cabos e cordas amarradas ao tronco para não causar feridas e estrangulamento. Ferida no tronco proveniente de corte de pernadas. | |

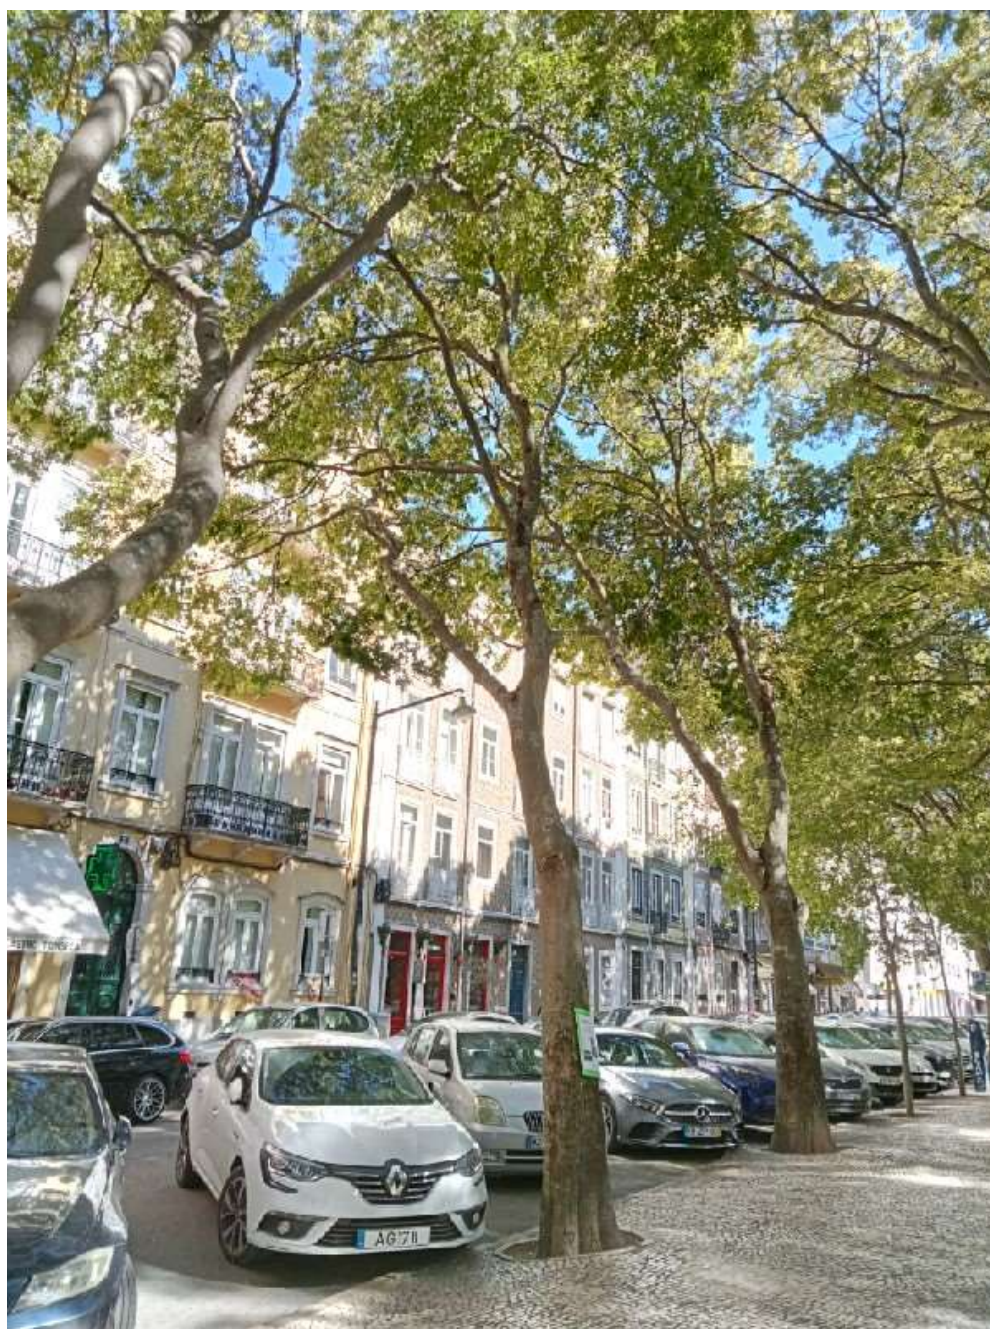
1 013 *Celtis australis*

| FICHA TÉCNICA | | Nº da Árvore | | 14 |
|---|---|---|---|---|
| Cavidade proveniente de corte de penada. Tratar com calda bordalesa. | | | | |

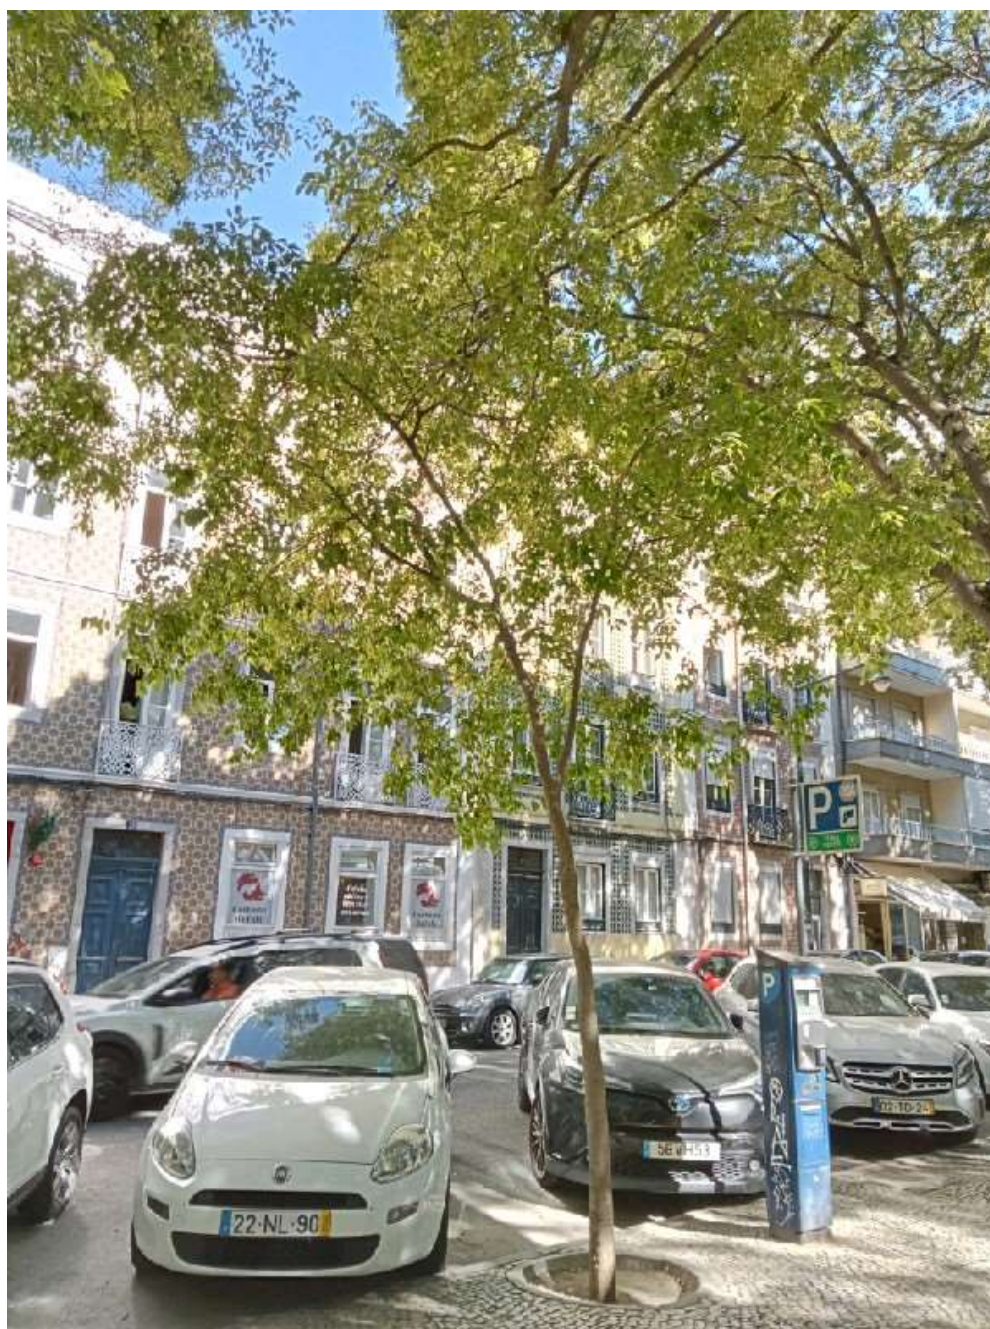
1 016 *Celtis australis*

| FICHA TÉCNICA | | Nº da Árvore | | 17 |
|---|---|---|---|---|
| Pequenas cavidades provenientes de cortes de pernadas. Retirar cabos e cordas amarradas ao tronco para não causar feridas e estrangulamento. | | | | |

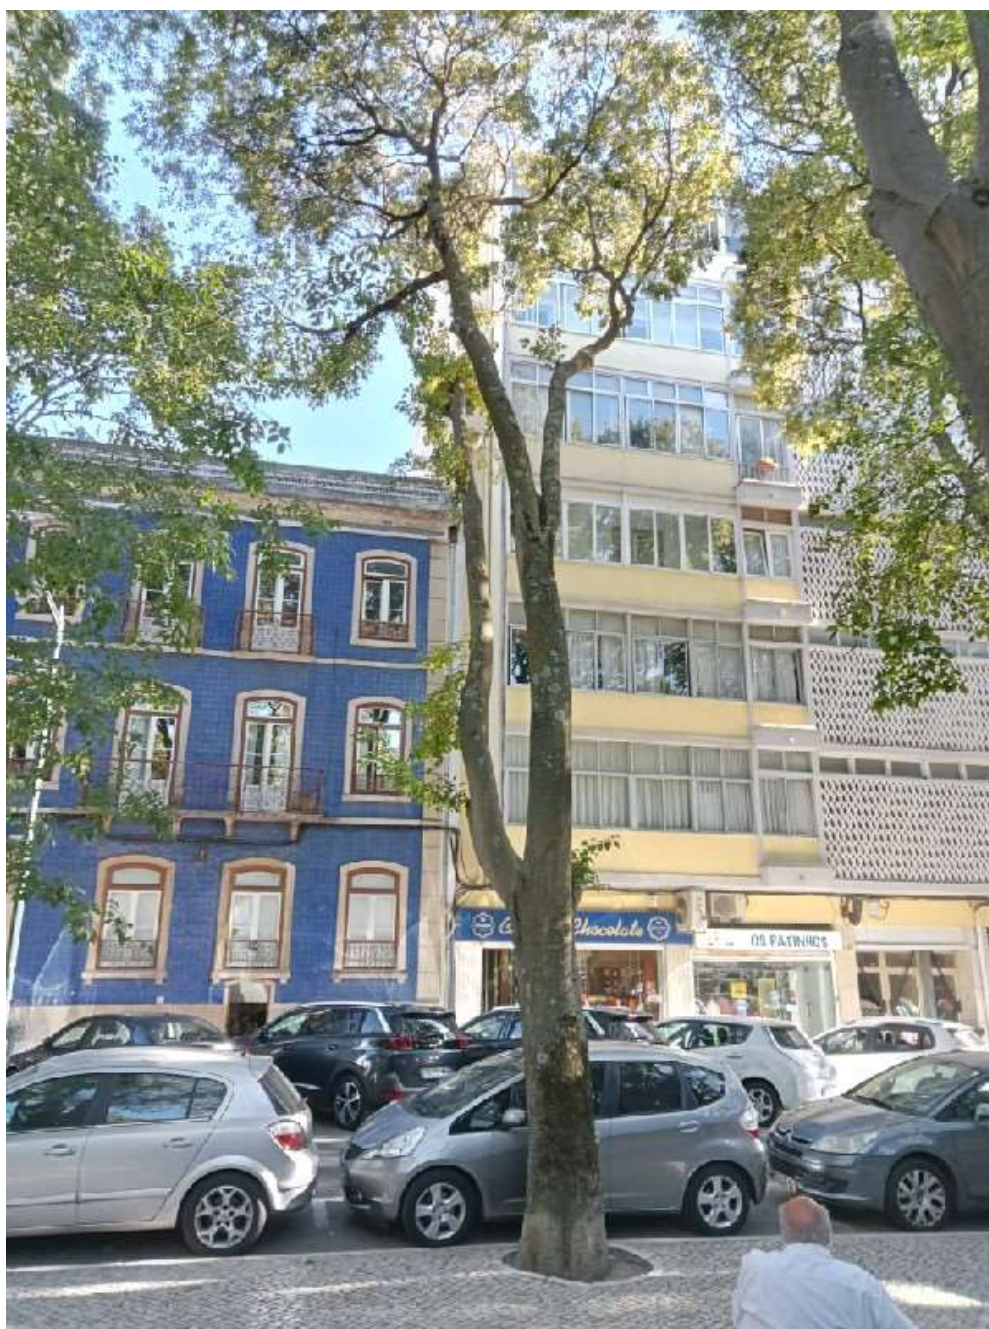
1 031 *Celtis australis*

| FICHA TÉCNICA | | Nº da Árvore | | 31 |
|---|---|---|---|---|
| Cavidades proveniente de cortes de pernadas. | | | | |

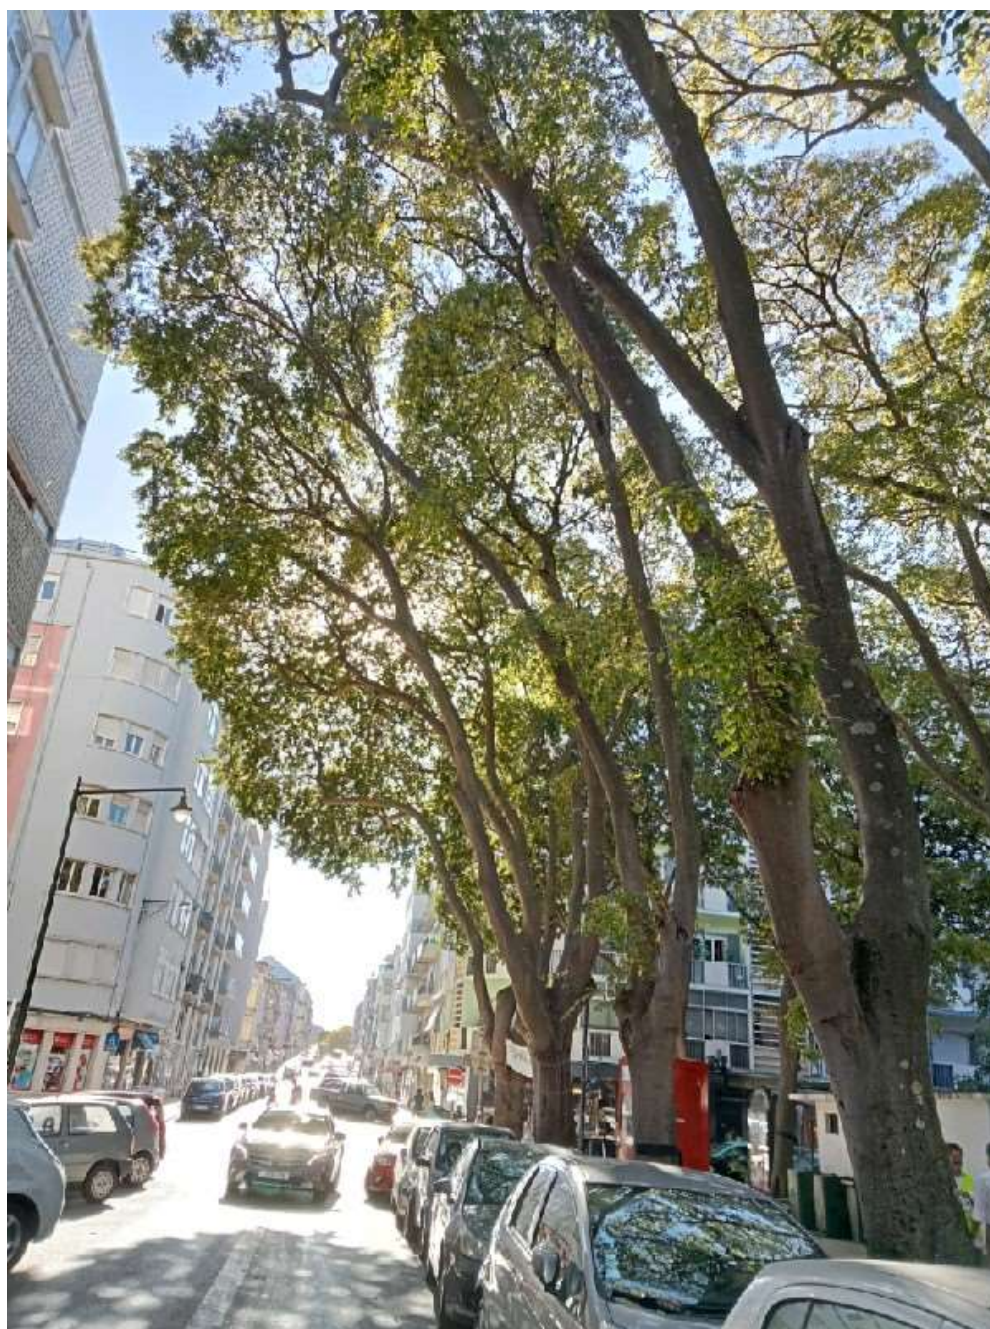
1 032 *Celtis australis*

| FICHA TÉCNICA | | Nº da Árvore | |
|---|---|---|---|
| 9. NOTAS ADICIONAIS | | Retirar cabos e cordas amarradas ao tronco para não causar feridas e estrangulamento. Reduzir ligeiramente extensão das pernas a pender sobre a estrada de forma a minimizar o desequilíbrio da copa. | |
