GEOTEST CONSULTORES GEOTÉCNICOS E ESTRUTURAIS		PARALELABRANGENTE, LDA.											
RECTOR		Carina Glória		PROCESSO LICENC.		ESTUDO GEOLÓGICO E GEOTÉCNICO						PROCESSO G-1106-22	
DESENHO		Paula Gomes		-		LOTEAMENTO NA AJUDA, LISBOA						DESENHO Nº G-1106-22-EG-01-02	
FICHO		Sandra Brito		DATA		PERFIS GEOLÓGICO-GEOTÉCNICOS INTERPRETATIVOS (A-A' a D-D')						SUBSTITUI -----	
DESENHO		Sandra Brito		2022-09-30								FICHEIRO G-1106-22-EG-01-02\03.0-220930	
ALIAS		V=1:200; H=1:400 (A1) V=1:400; H=1:300 (A2)										Nº ORDEM 02/03	
desenho é propriedade de Geotest, LDA e não pode ser reproduzido, divulgado ou copiado, no todo ou em parte, sem autorização expressa.

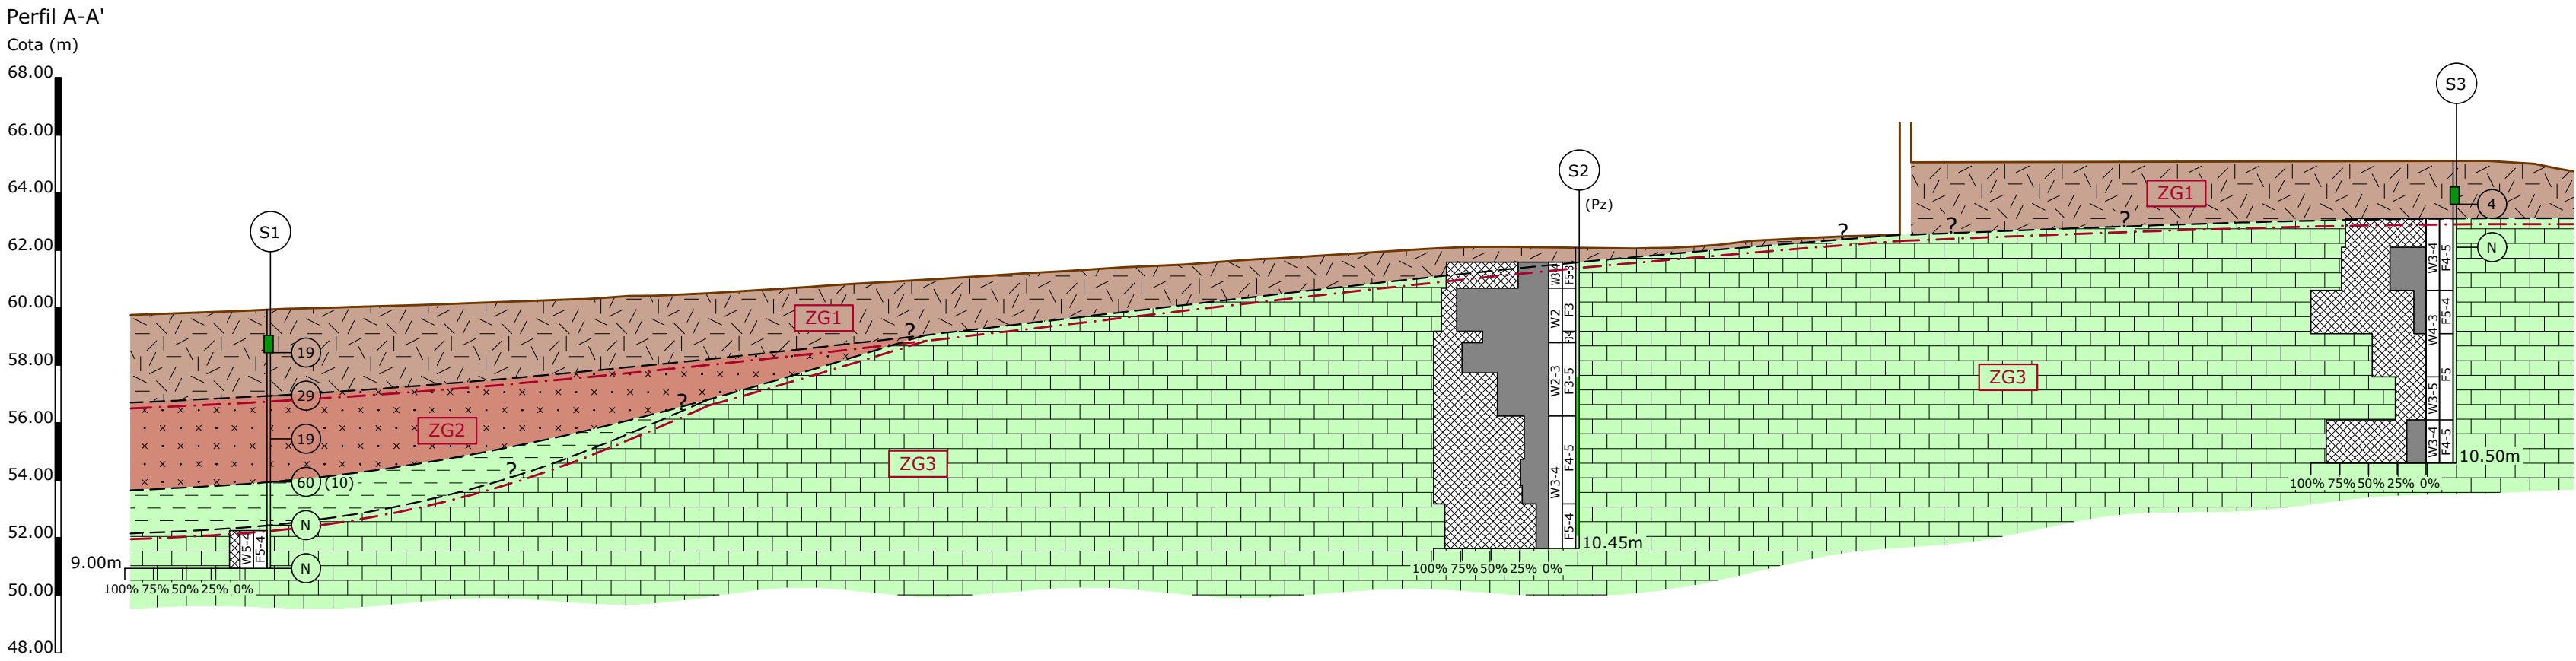
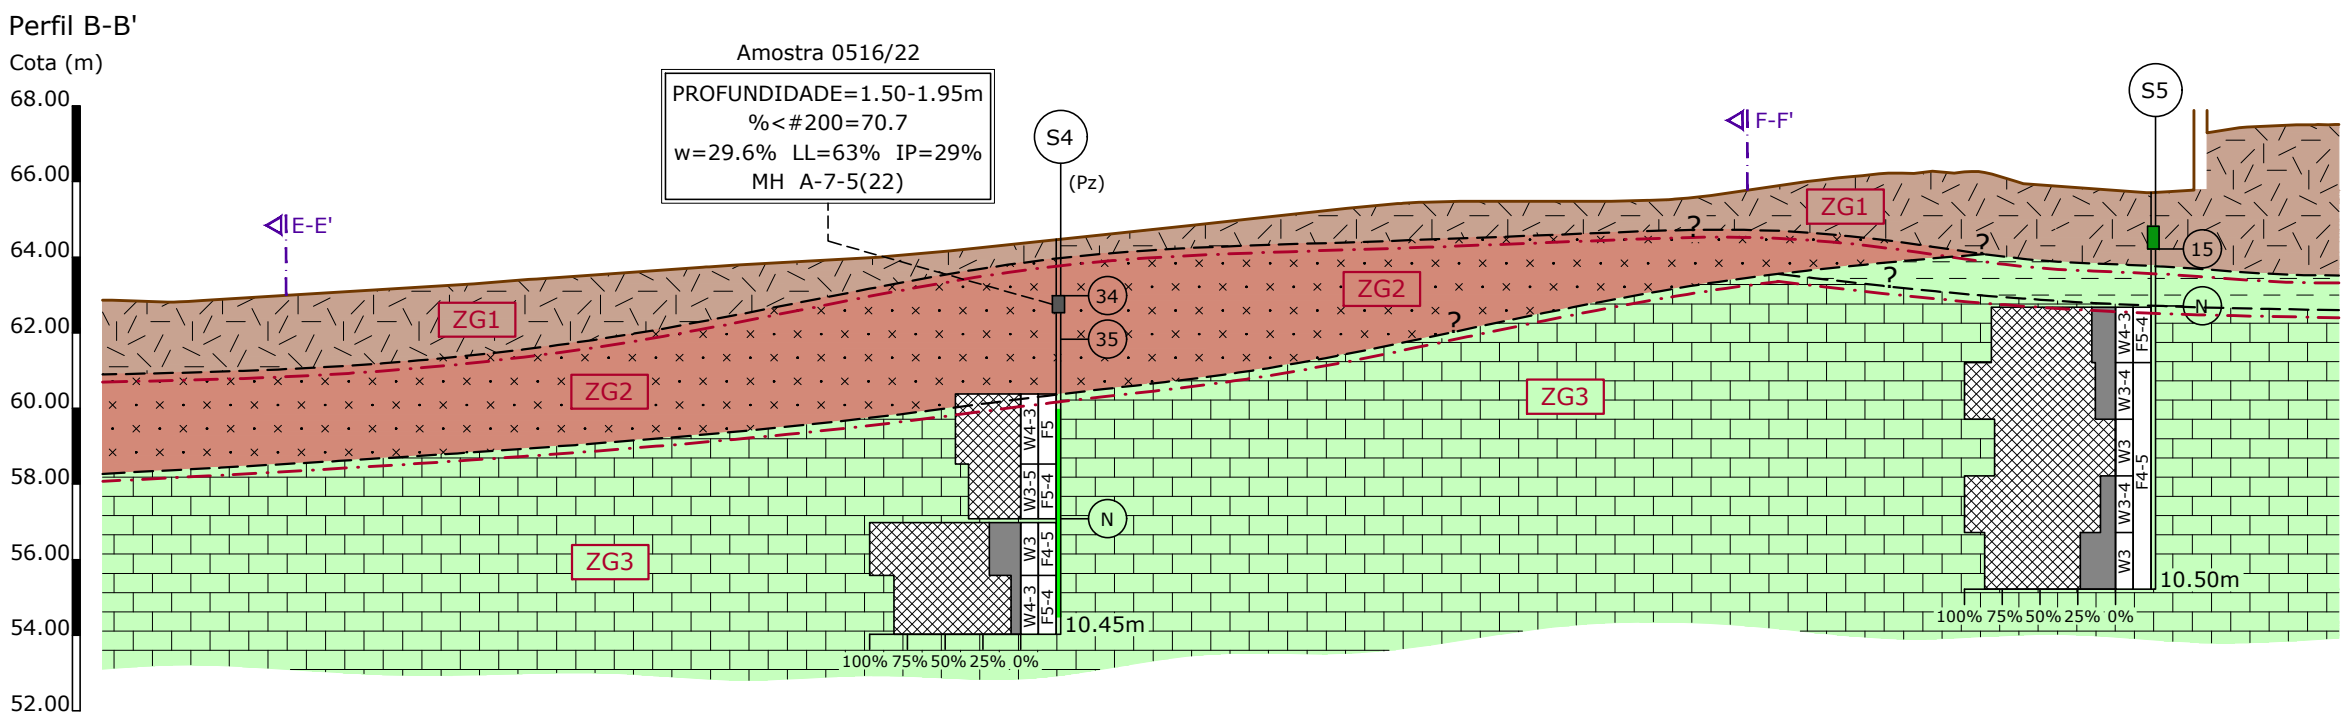
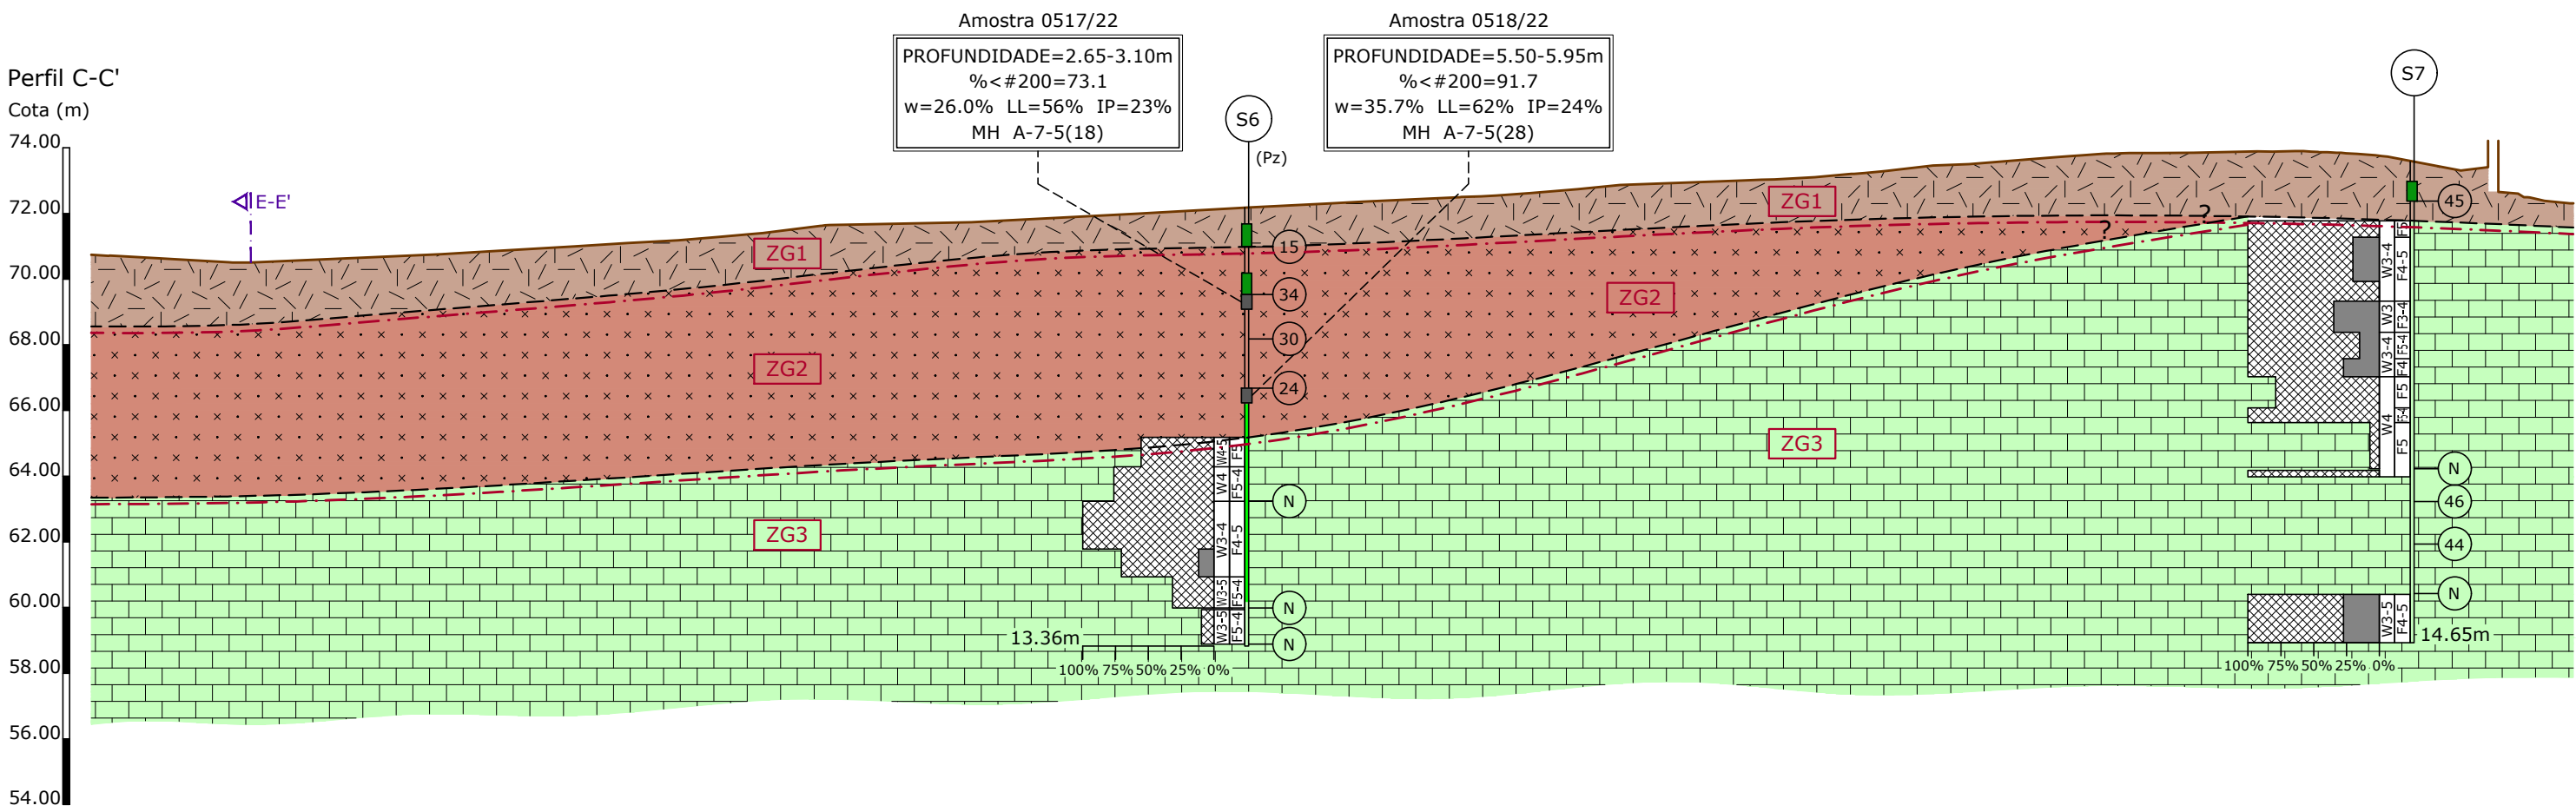
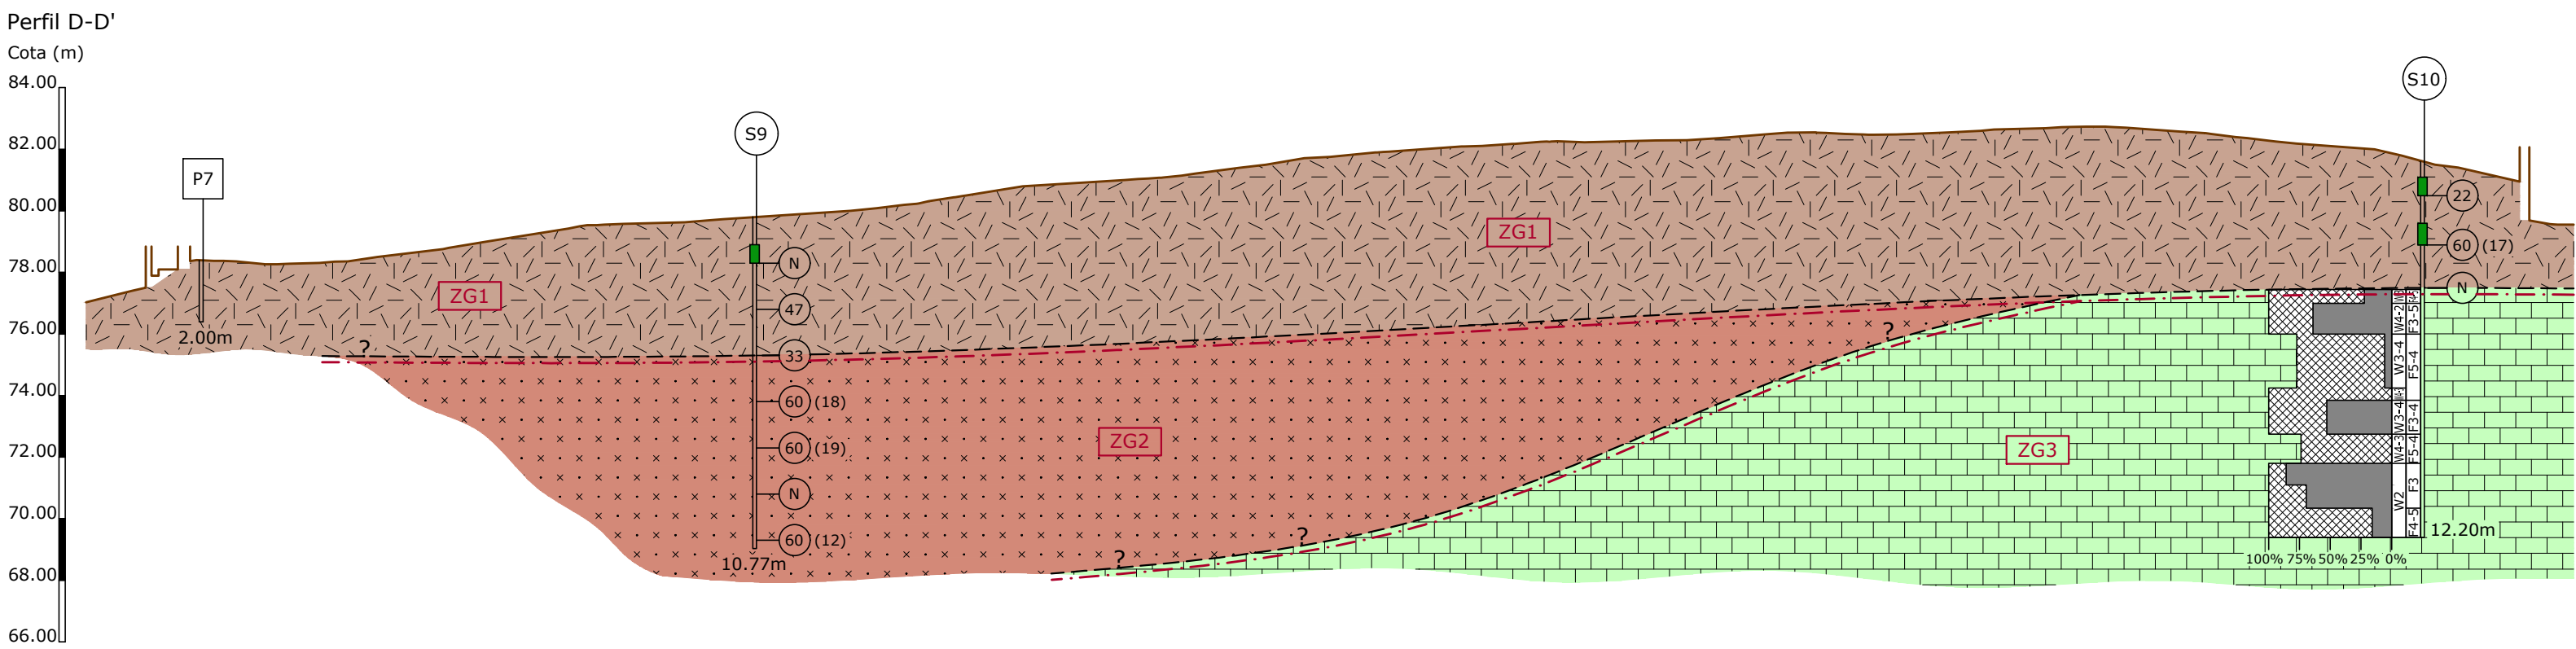
ZG1 - Zona Geotécnica 1: Recente - Aterros ($4 \leq \text{NSPT} \leq 36$)

ZG2 - Zona Geotécnica 2: Neocretácico - Tufos vulcânicos e Cretácico - Solos residuais de alteração ($15 \leq \text{NSPT} \leq 60$)

ZG3 - Zona Geotécnica 3: Cretácico - Calcários ($\text{NSPT} > 60$, pontualmente 45 e 46; $0\% \leq \text{RQD} \leq 86\%$; W3-4, pontualmente W2 e W5; F5-4, pontualmente F3)
