## **LICENCIAMENTO AMBIENTAL**

**ForteGás PRODUÇÃO DE BIOMETANO A PARTIR DE BIOGÁS GERADO  
POR DIGESTÃO ANAERÓBIA DE EFLUENTES PECUÁRIOS E ÁGUAS  
RESIDUAIS DE MONFORTE**

PROCESSO LUA 20250530005698

*Passagem Hidráulica*

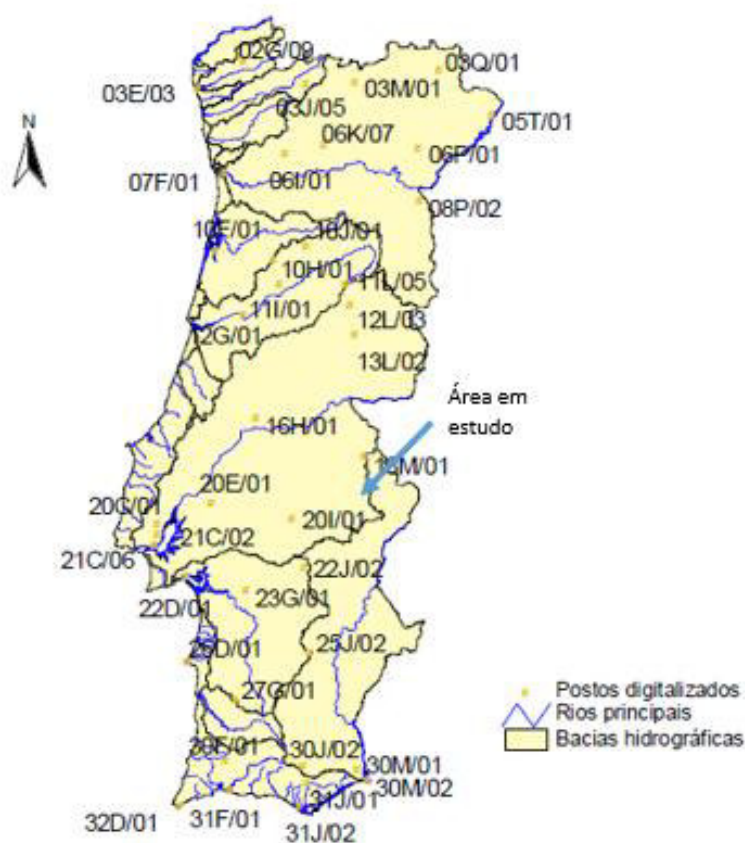
Assim e de entre aquelas estações que mais próximas se encontram, Portalegre, Pavia e Évora – Cemitério, considera-se a estação de Portalegre (18M/01) como aquela que mais semelhanças tem, quer pelo clima, quer pela precipitação com o concelho de Monforte.

Ilustração 6 - Estação udográfica curvas IDF

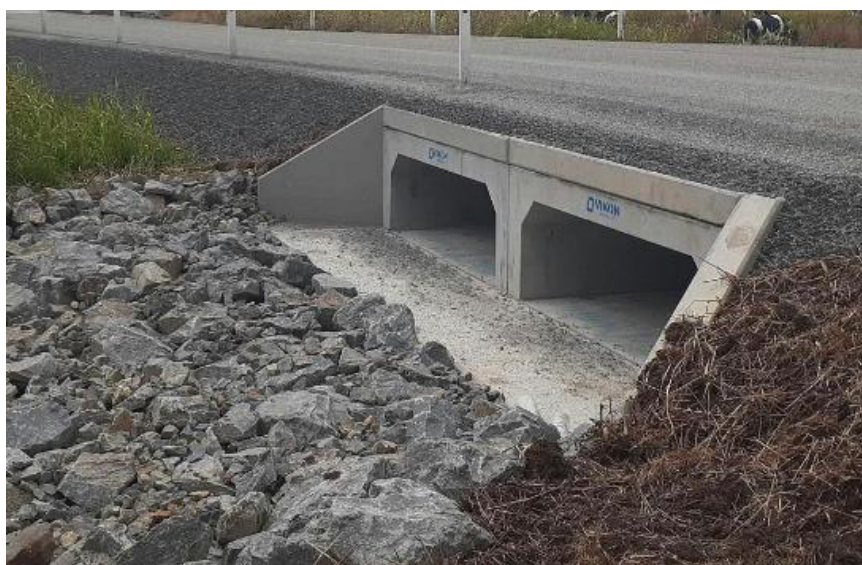
- A adaptabilidade às necessidades de obra quer em secção, alturas de aterro, sobrecargas, etc;
- Rapidez de execução e de entrada em serviço, logo redução de custos;
- Melhoria das condições de trabalho e de segurança em obra face à rapidez e simplicidade dos processos de montagem;
- Maior durabilidade face ao controlo de qualidade associado à sua produção;
- Melhor autolimpeza, menor assoreamento

#### Ilustração 9 Exemplo de Aplicação

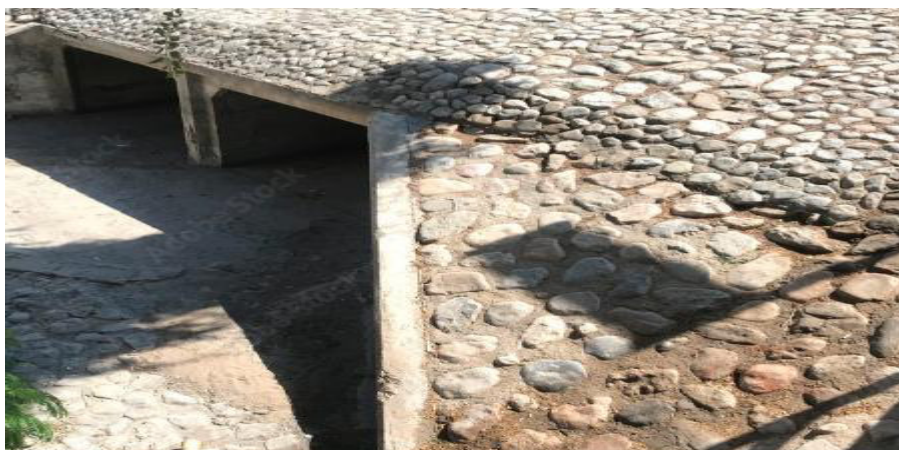
- limpeza e desassoreamento das linhas de águas por forma a permitir a secagem do local, para garantir uma boa execução dos trabalhos;
- execução de base de assentamento para a fundação da nova PH, incluindo dentes de fixação até encontrar rocha para evitar infiltrações ou subpressões sob a PH;
- instalação das novas PH, muros alas, bacias de dissipação em enrocamento argamassado;
- execução de aterros, taludes de montante e jusante em enrocamento argamassado devidamente fundados até ao interior da margem (enrocamento com 30/40/50 cm de diâmetro);

**Ilustração 10 Exemplo de Aplicação**

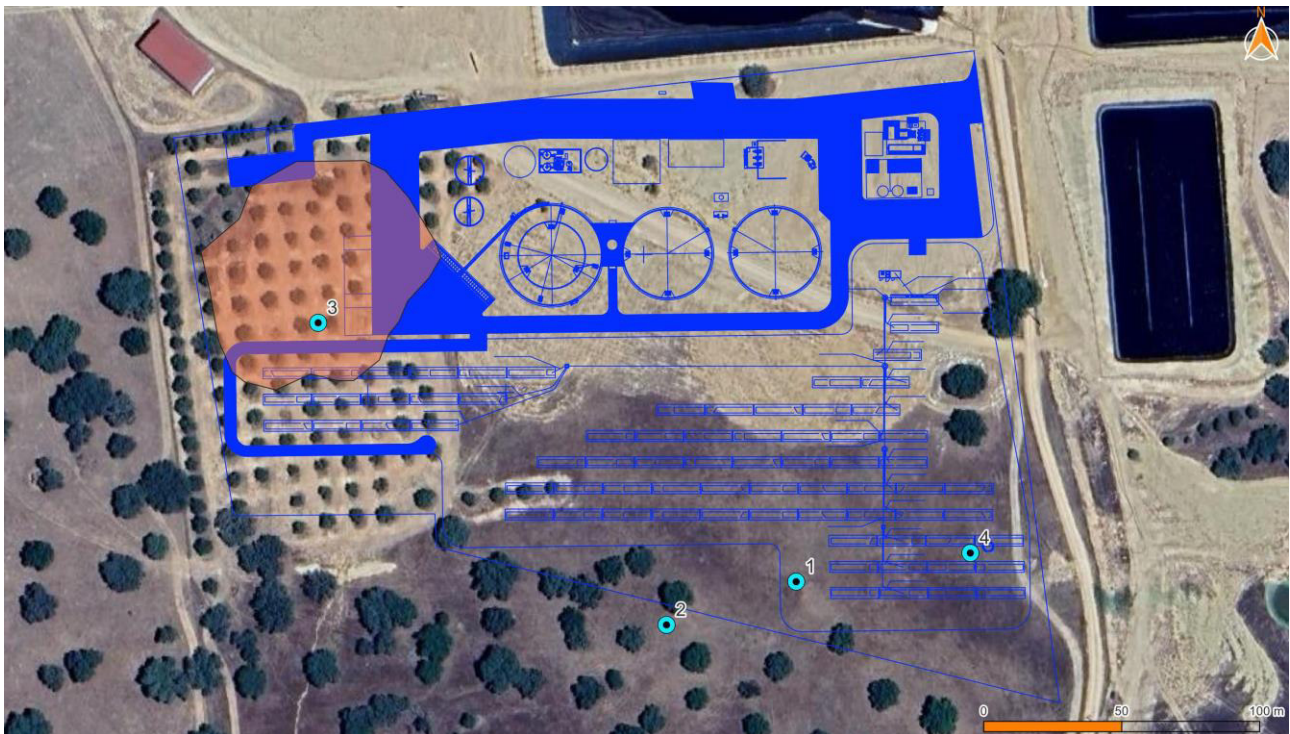
Figura 2 – Elementos de projecto, ocorrências patrimoniais e área de dispersão de material (a laranja)

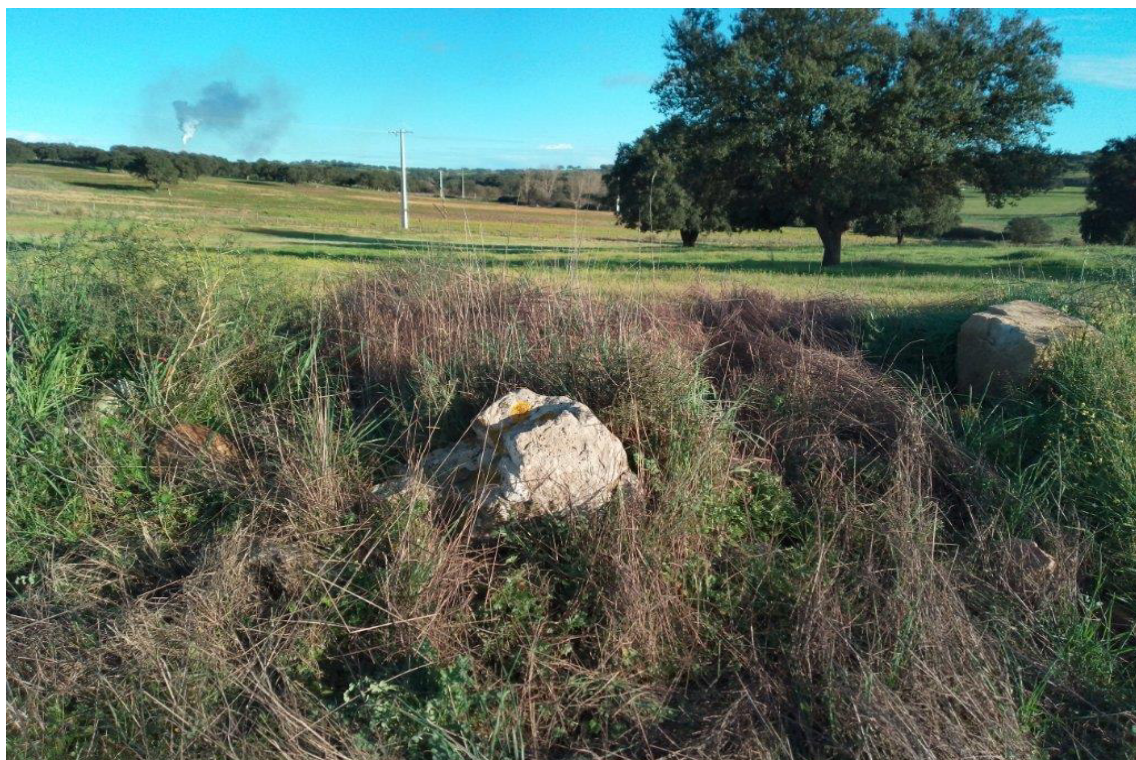
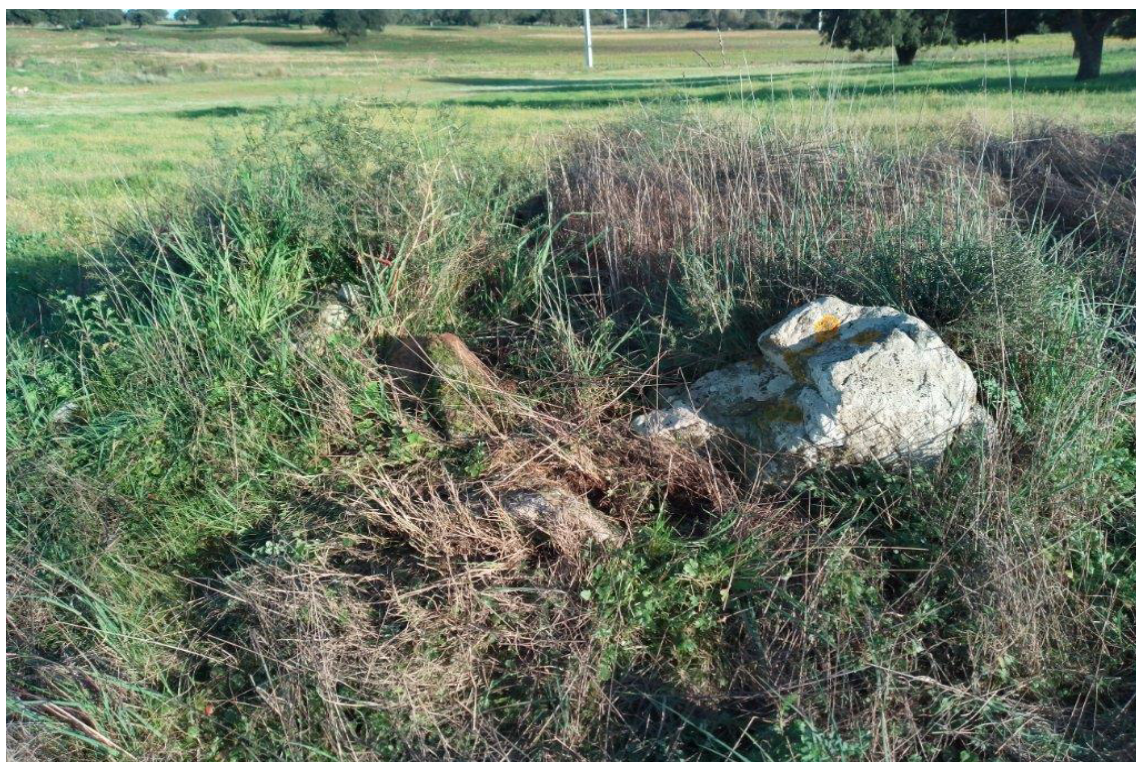
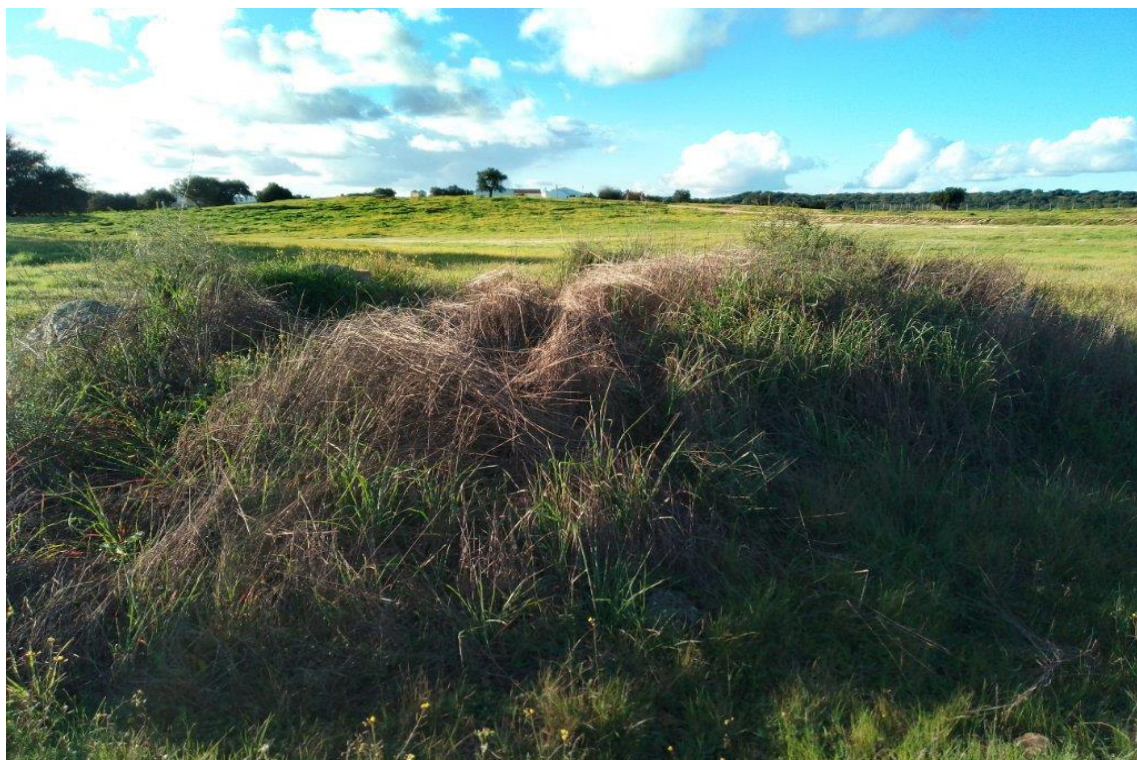
Foto 1 – Vista do elemento patrimonial 1

Foto 2 – Vista do elemento patrimonial 1, pormenor de “esteio”

Foto 3 – Vista do elemento patrimonial 1, pormenor do montículo

No caso do elemento nº 1 (Fotos 1, 2, 3) trata-se de um montículo com cerca de 6m de diâmetro onde parecem estar fincadas duas lajes graníticas, uma delas fracturada ao nível do topo do solo. Este montículo apresentava um coberto vegetal herbáceo denso que não permitiu caracterizar inequivocamente o sítio, neste caso se se trata de um possível monumento megalítico, ou eventualmente um merouço.
