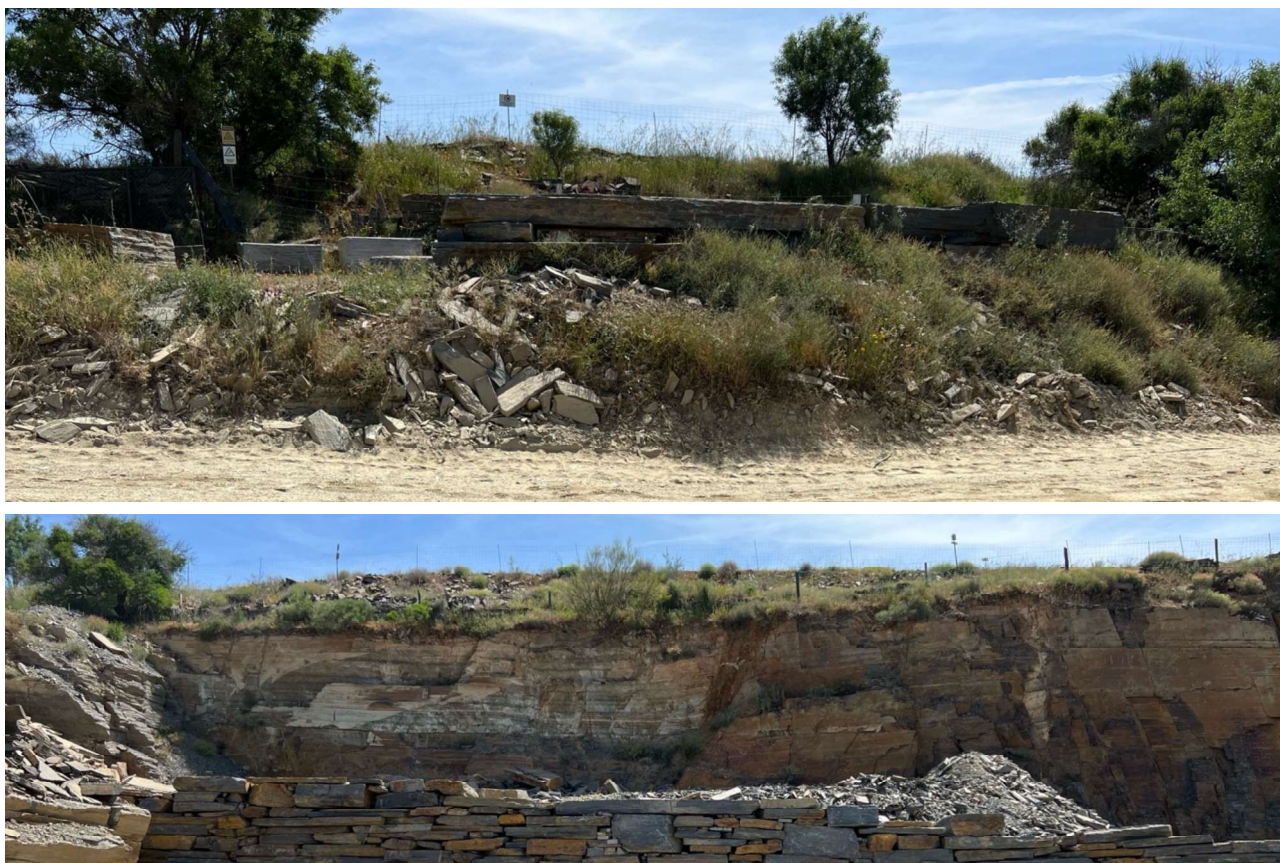
Figura 148: Aspeto da camada de solo no local de implantação do projeto.

Na Figura 148 pode observar-se o aspeto do perfil do solo no local de implantação do projeto.

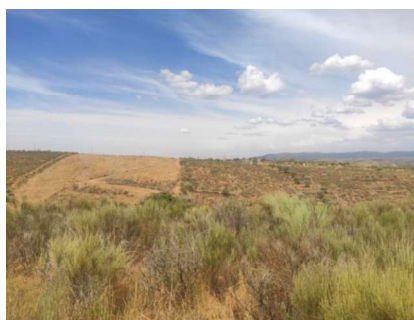
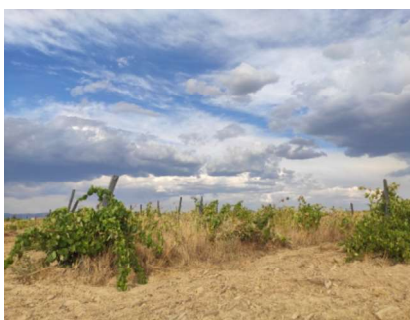
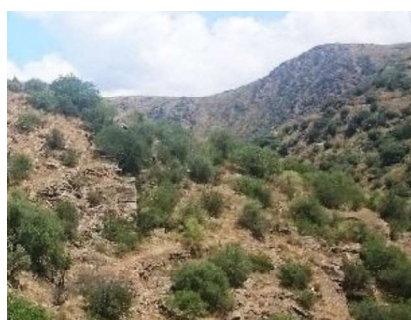
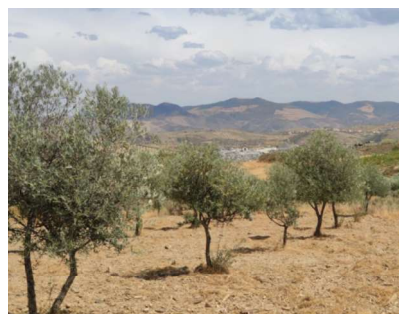
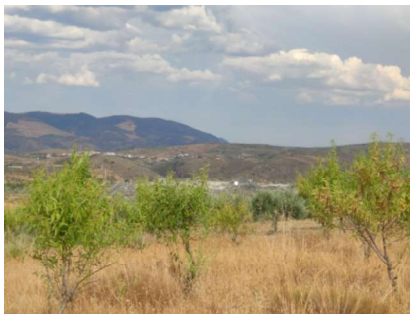
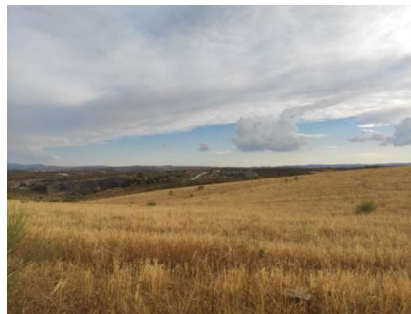
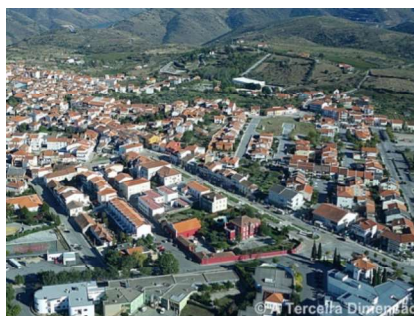
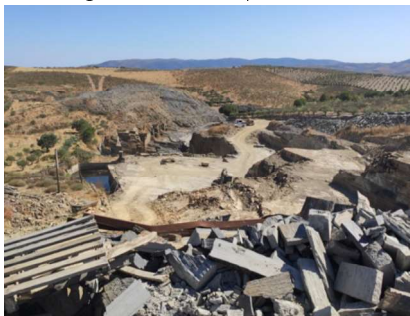
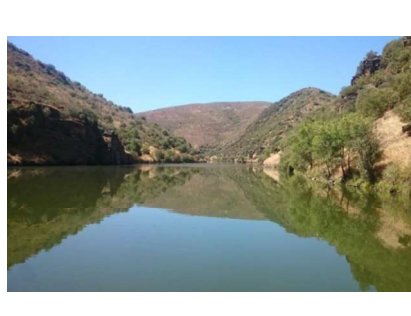
Figura 149: Unidades de paisagem dominantes na zona envolvente do projeto.

A área onde se inserem as pedreiras caracteriza-se assim por um mosaico em que predominam áreas naturais ou seminaturais com matagais em que as espécies dominantes são o piorno as giestas e o rosmaninho, nos quais surgem, azinheiras, oliveiras e amendoeiras ou mais esporadicamente zimbrós e pinheiro-bravo.

As zonas agrícolas com plantação de amendoeira e oliveira estão também bem representadas, assim como zonas agrícolas com pastagens em pousio nas quais ocorrem diversas espécies de matos baixos e de herbáceas anuais, indicativas dos primeiros estádios de sucessão, vide Figura 149.

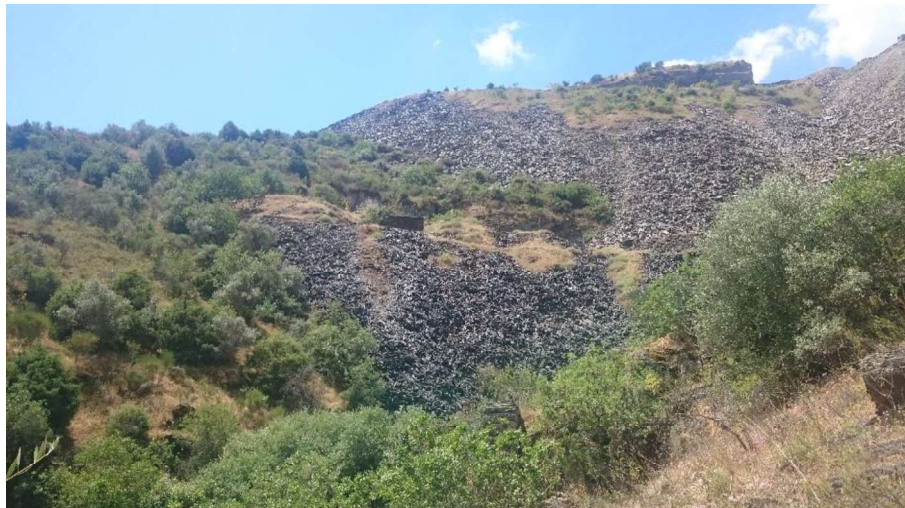
Figura 150: Registo fotográfico do vale da Canada do Inferno vista para oeste.

A paisagem é fortemente marcada pela presença das pedreiras do Poio existentes no Vale da Canada do Inferno, *vide* registo fotográfico na Figura 150 e Figura 151.

Vista do rio Côa para oeste

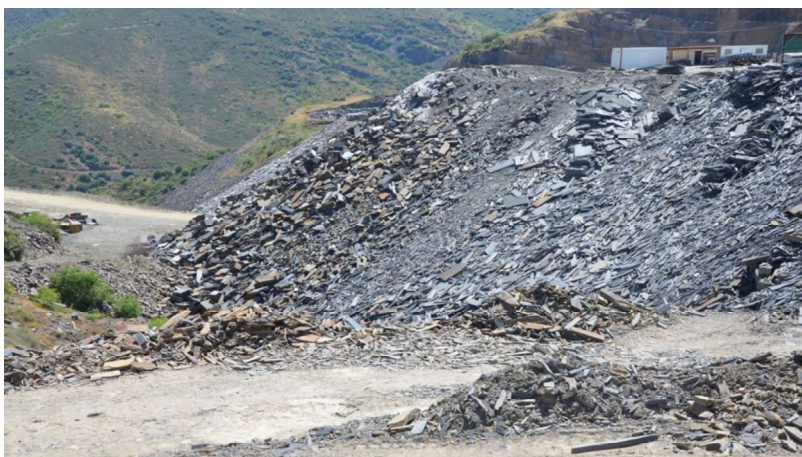
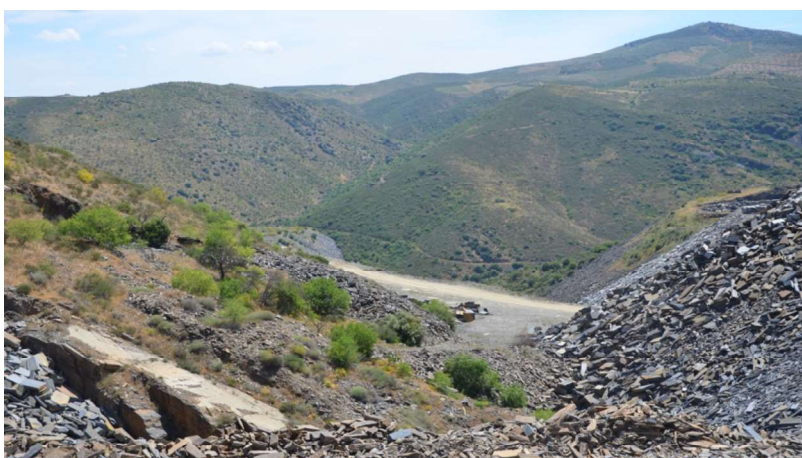
Figura 151: Registo fotográfico da linha de água do vale da Canada do Inferno – vista para este.

Vista para este (escombreira da pedra vizinha Pedreiras de Xisto n.º 4995 “Rego da Vide” e n.º 5002 “Fraga do Poio n.º 20”)

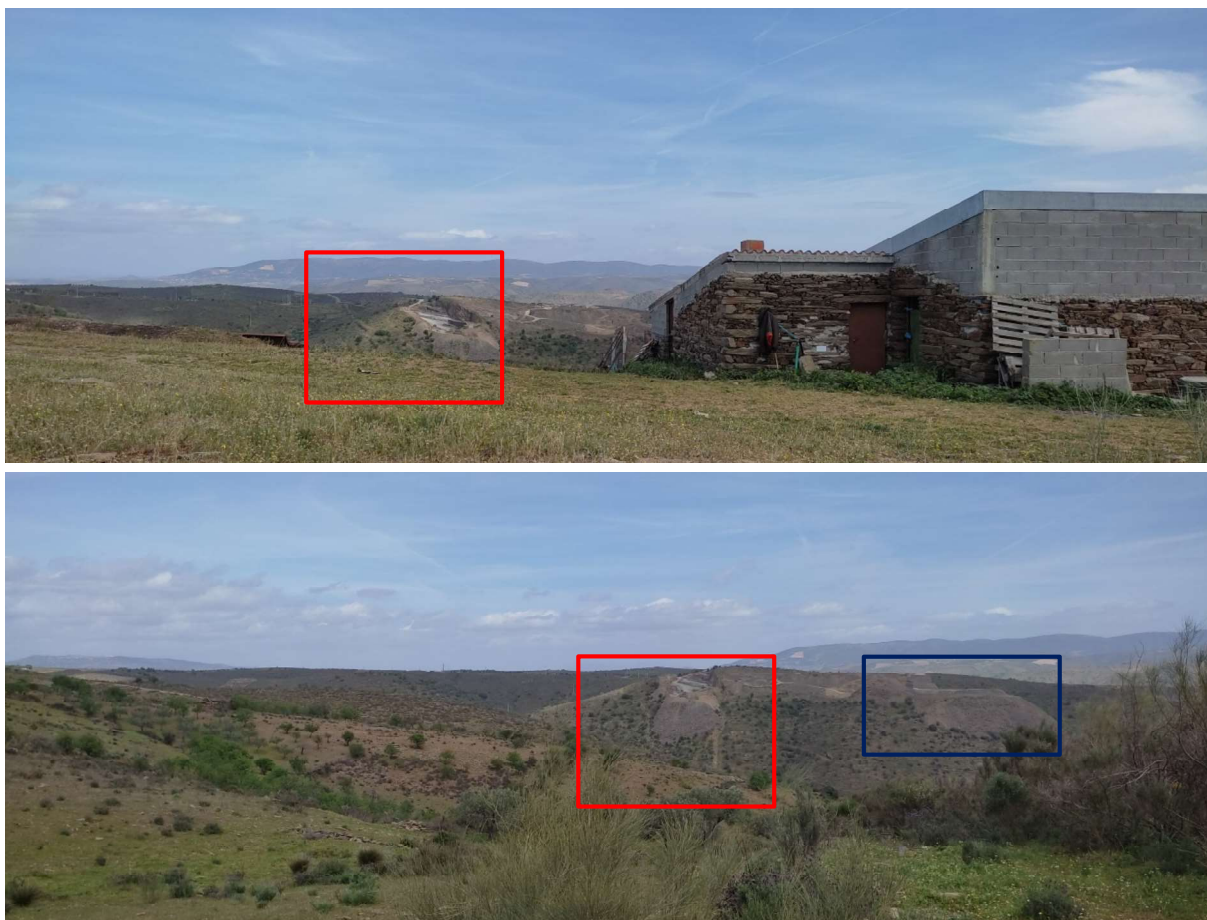
O Vale de Videiro embora menos afetado do que o Vale da Canada do Inferno, pela presença das pedreiras do Poio, é no entanto, também perturbado quer pela escombreira da Pedreira n.º 6637 “Vale de Videiro II” quer pelas escombreiras das Pedreira n.º 4999 “Alto da Companhia” e Pedreiras de Xisto n.º 4995 “Rego da Vide” e n.º 5002 “Fraga do Poio n.º 20” e Pedreira n.º 2434 “Fraga do Poio nº 7” (*vide* Figura 152 e Figura 153).

Figura 152: Vista do caminho rural, a sudoeste da Pedreira n.º 6637 “Vale de Videiro II” (polígono vermelho). O polígono a azul indica as escombreyas das Pedreira n.º 4999 “Alto da Companhia” e Pedreiras de Xisto n.º 4995 “Rego da Vide” e n.º 5002 “Fraga do Poio n.º 20”.

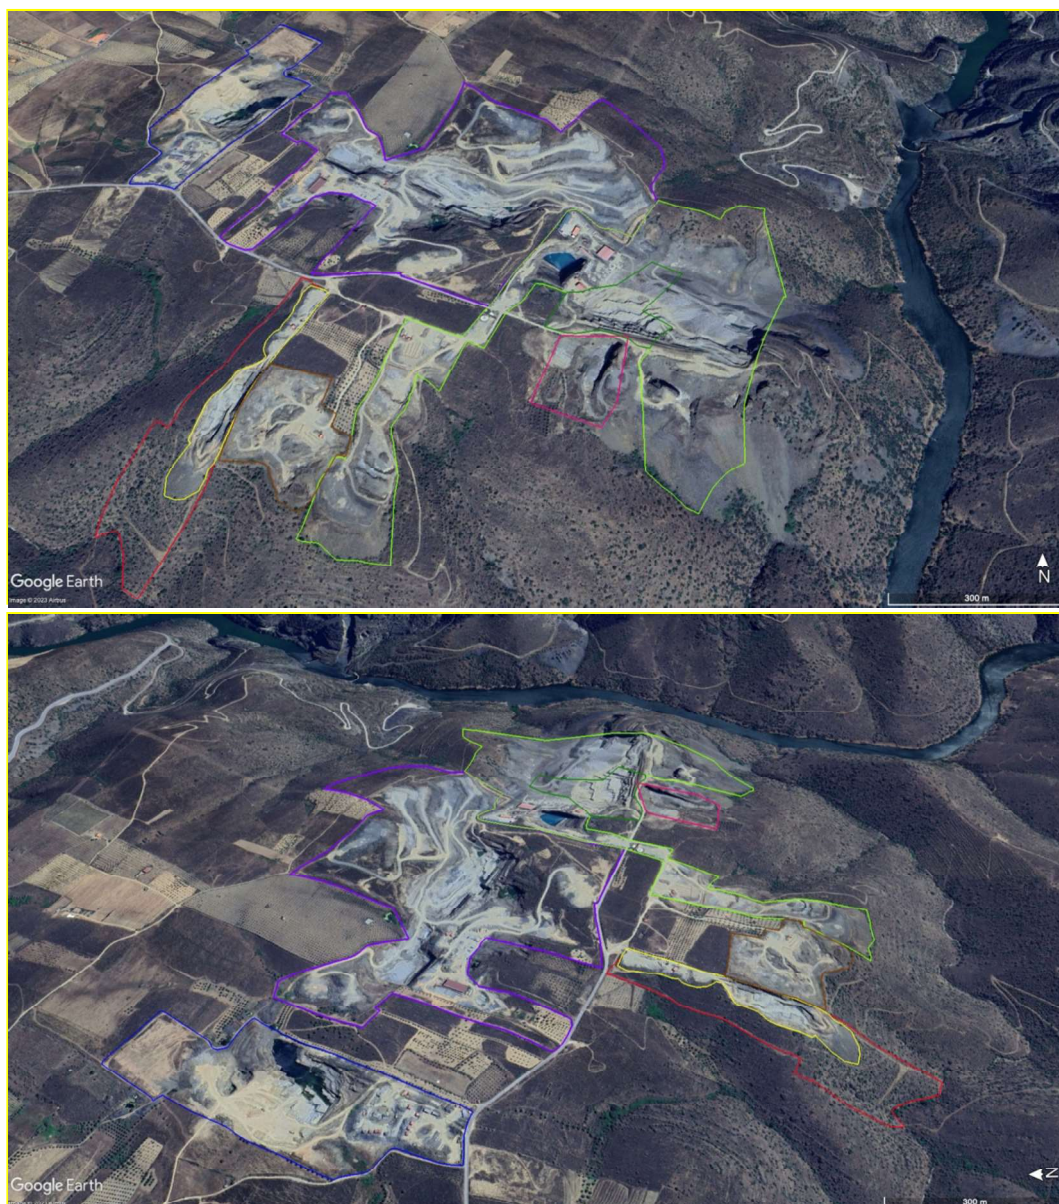
Na Figura 154 são apresentadas fotografias aéreas mostrando a área intervencionada e a área extrativa na sua envolvente (Pedreiras vizinhas pertencentes ao núcleo das Pedreiras do Poio). As unidades industriais existentes, mais próximas, são a pedreiras: Pedreira n.º 4998 “Jardim n.º 4”, Pedreira n.º 6632 “Vale Videiro I”, Pedreira n.º 6827 “Vale da Mó n.º 1”, Pedreira n.º 4999 “Alto da Companhia”, Pedreiras de Xisto n.º 4995 “Rego da Vide” e n.º 5002 “Fraga do Poio n.º 20”, Pedreira n.º 2434 “Fraga do Poio n.º 7” (vide Volume II - Carta n.º 2.2.4 – Localização espacial das pedreiras na envolvente do projeto).

Figura 154: Fotografias aéreas do local de implantação da Pedreira. A linha amarela indica a área intervencionada da Pedreira n.º 6637 “Vale de Videiro II”. As pedreiras vizinhas são também apresentadas: a linha verde claro o Projeto de fusão das Pedreiras de Xisto n.º 4995 “Rego da Vide” e n.º 5002 “Fraga do Poio n.º 20”; a linha roxa a área a Pedreira n.º 4998 “Jardim n.º 4”; a linha a cor azul a Pedreira n.º 6827 “Vale da Mó n.º 1”; a linha de cor castanha a Pedreira n.º 6632 “Vale Videiro I”; a linha de cor rosa a Pedreira n.º 4999 “Alto da Companhia”; a linha de cor verde escuro Pedreira n.º 2434 “Fraga do Poio n.º 7”.

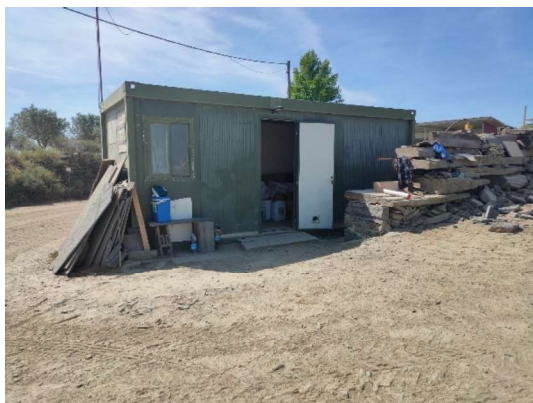
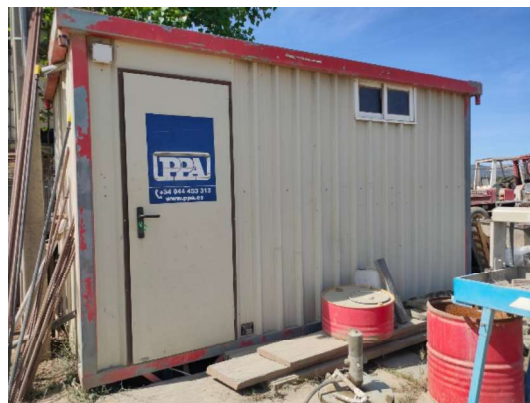
Figura 157: Fotografia dos arrumos e oficinas e edifício com sanitários e vestiários.

Arrumos e oficina

Edifício com sanitários e vestiários

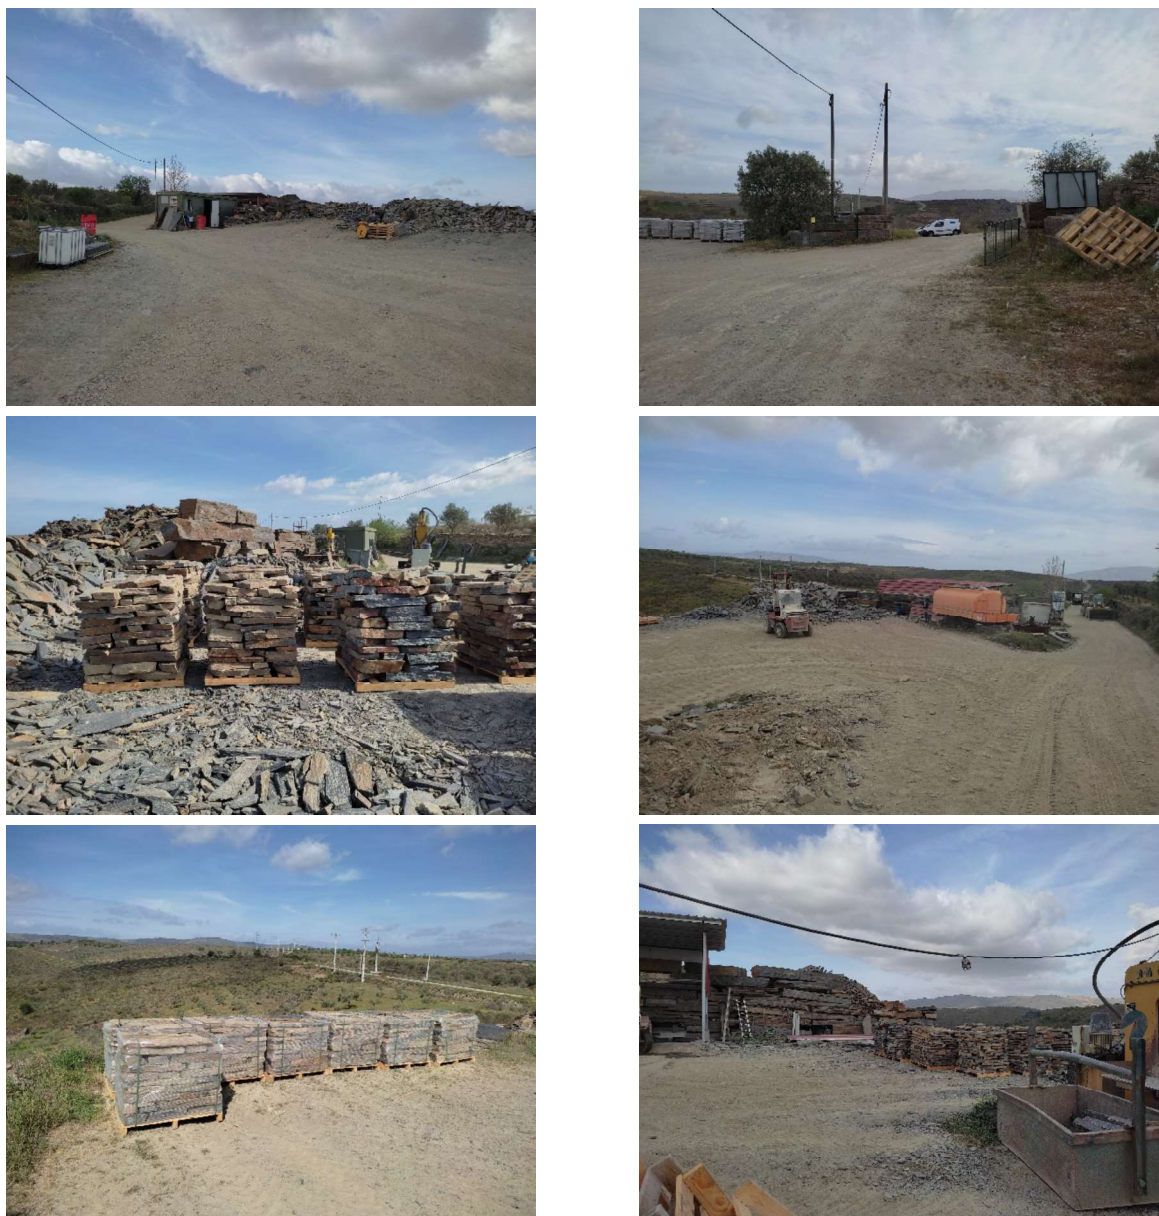
Figura 158: Fotografias dos espaços de circulação e stock dos produtos produzidos na Pedreira n.º 6637 “Vale de Videiro II”.

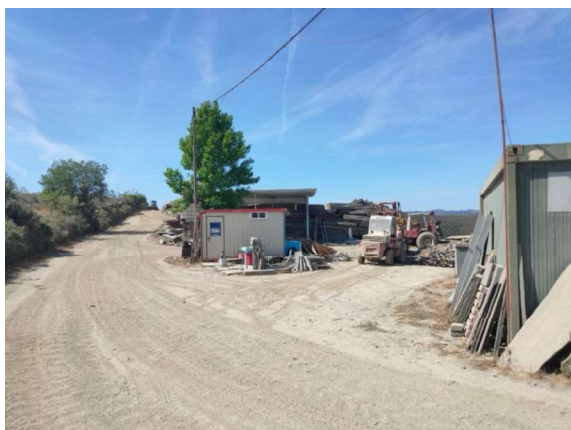
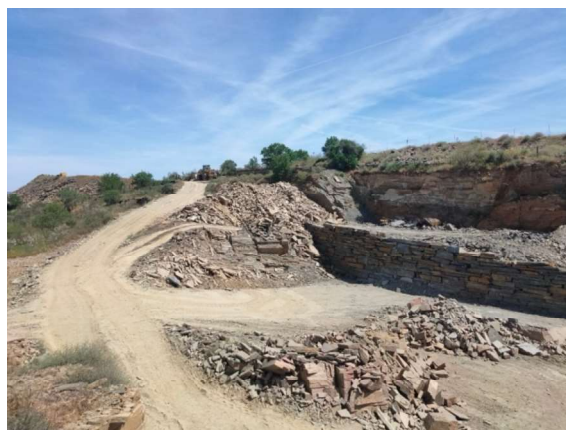
Figura 159: Fotografias dos caminhos de acesso e no interior da pedreira.

Os acessos à pedreira encontram-se em boas condições como pode ser observado nas fotografias apresentadas na Figura 159. O proponente atualmente não procede à aspersão de água para minimização e partículas em suspensão devido à indisponibilidade da mesma nos períodos secos.

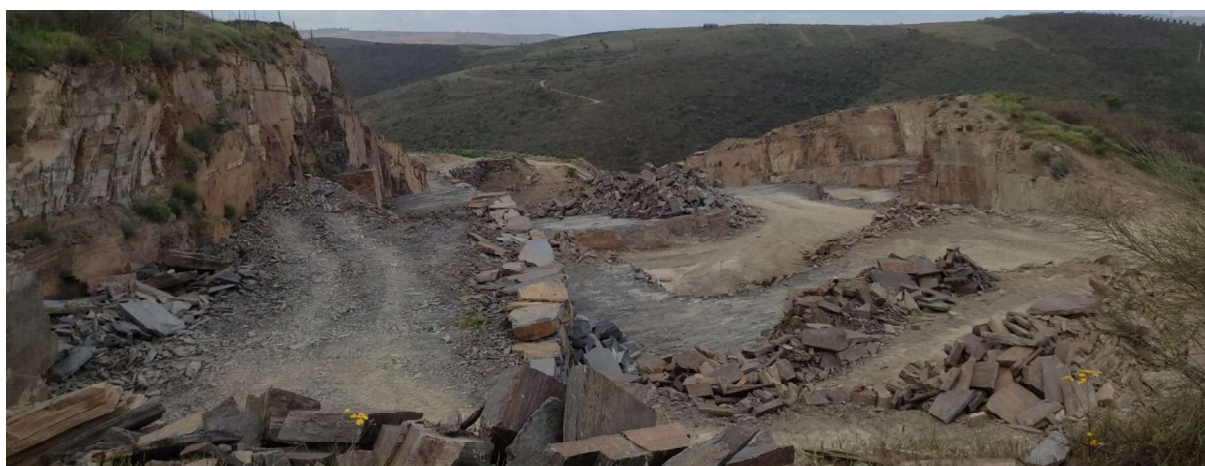
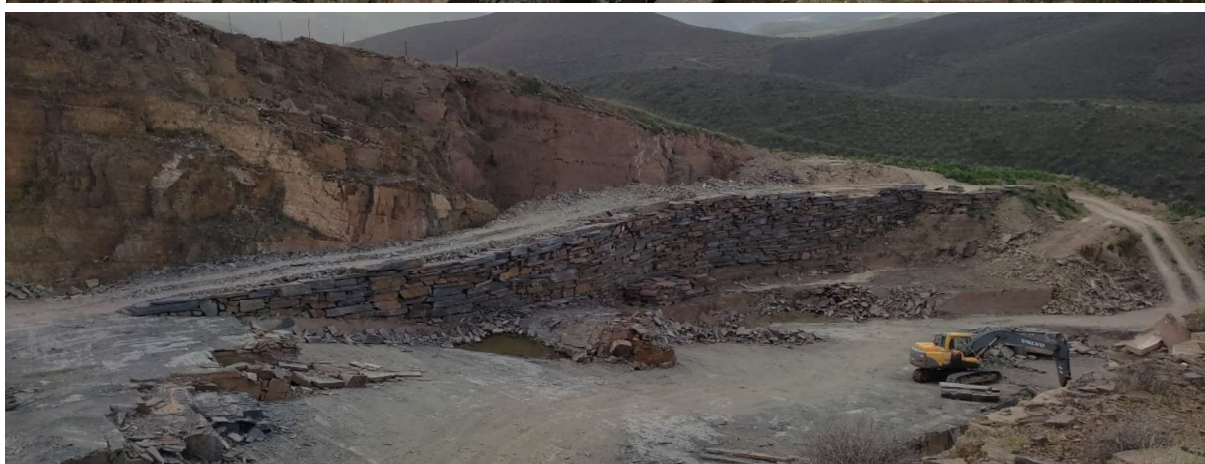
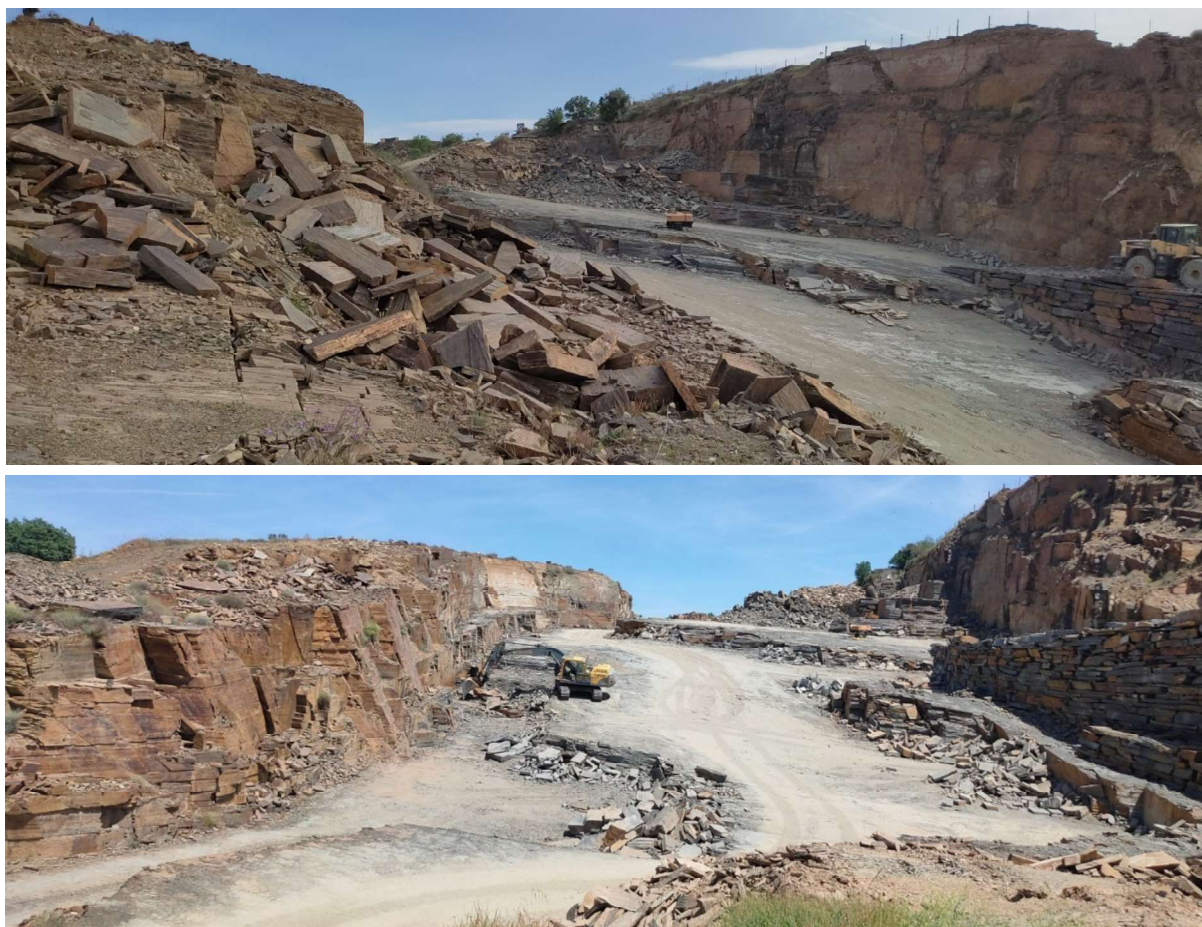
Figura 160: Fotografias da frente de exploração da Pedreira n.º 6637 “Vale de Videiro II”.

Na Figura 104 são apresentadas fotografias da frente de exploração atual da Pedreira n.º 6637 “Vale de Videiro II”.

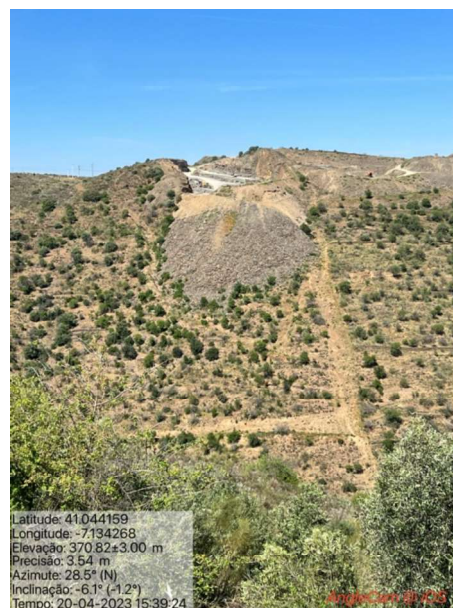
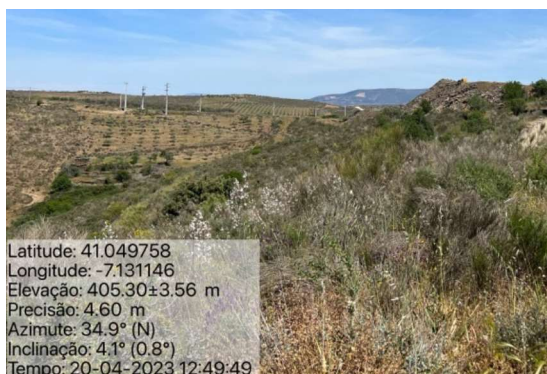
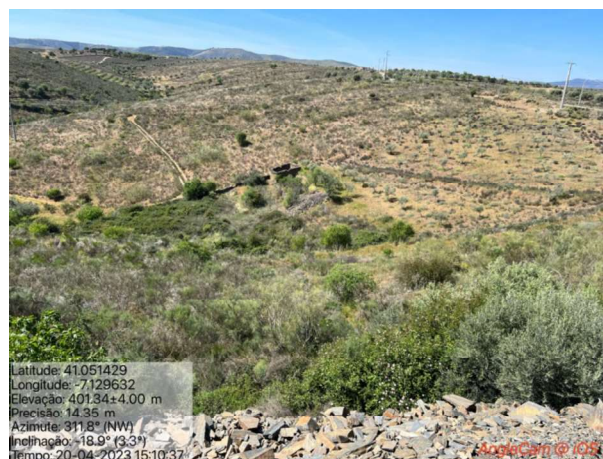
Figura 161: Fotografias da escombeira existente a sul.

Atualmente existe uma escombreira de maiores dimensões, localizada a sul, e uma outra de menor dimensões localizada a oeste (*vide* fotografias da escombreira apresentadas na Figura 161).

Escombeira a sul

Escombeira a oeste

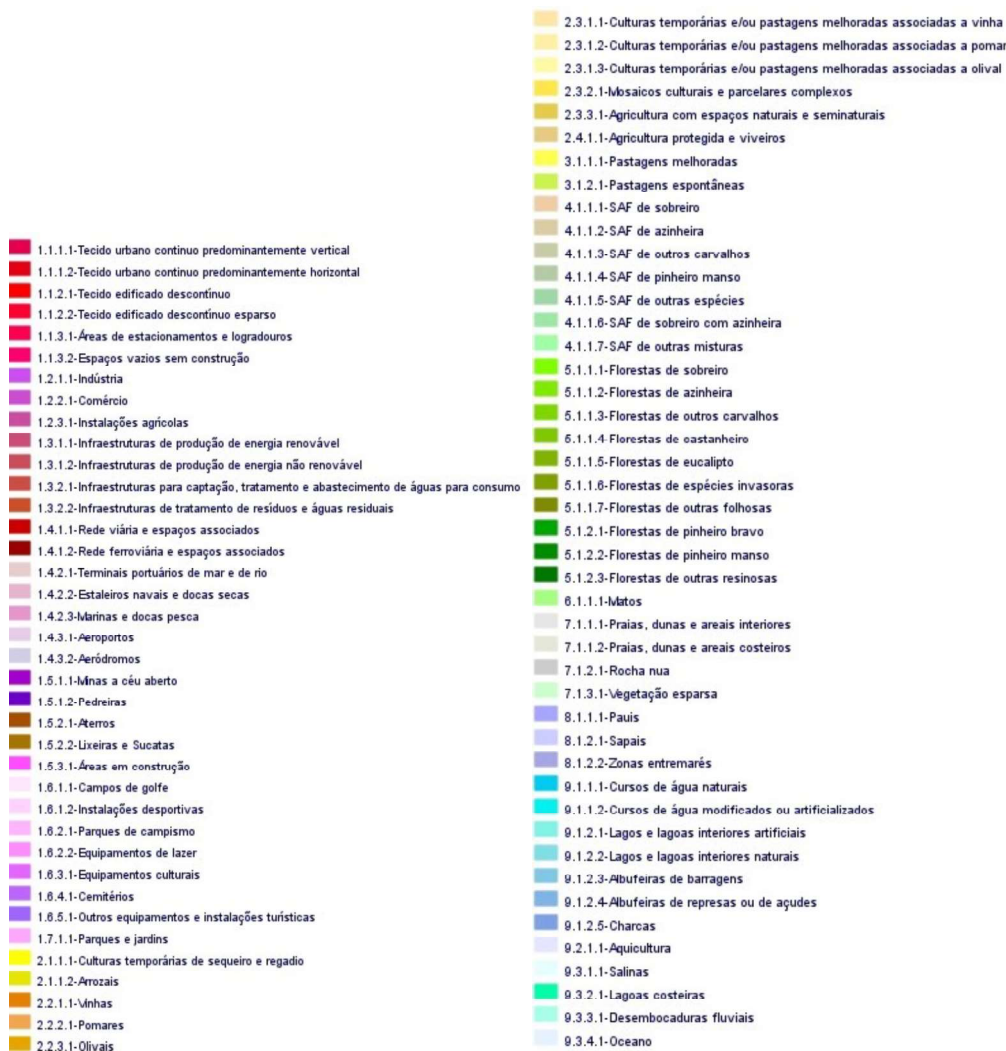
As áreas de ocupação dos diferentes usos de solo na área atualmente intervencionada da Pedreira n.º 6637 “Vale de Videiro II”, contabilizadas de acordo com a carta COS 2018, indica uma sobreposição de cerca de 67,2% Pedreiras e os restantes 32,5% matos (*vide* Tabela 84, Figura 162 e Volume II - Carta n.º 4.14.2b - Extrato da cartografia do Uso do Solo COS 2018).

Figura 162: Extrato da cartografia do Uso do Solo COS 2018 na área intervencionada da pedreira e sua envolvente.

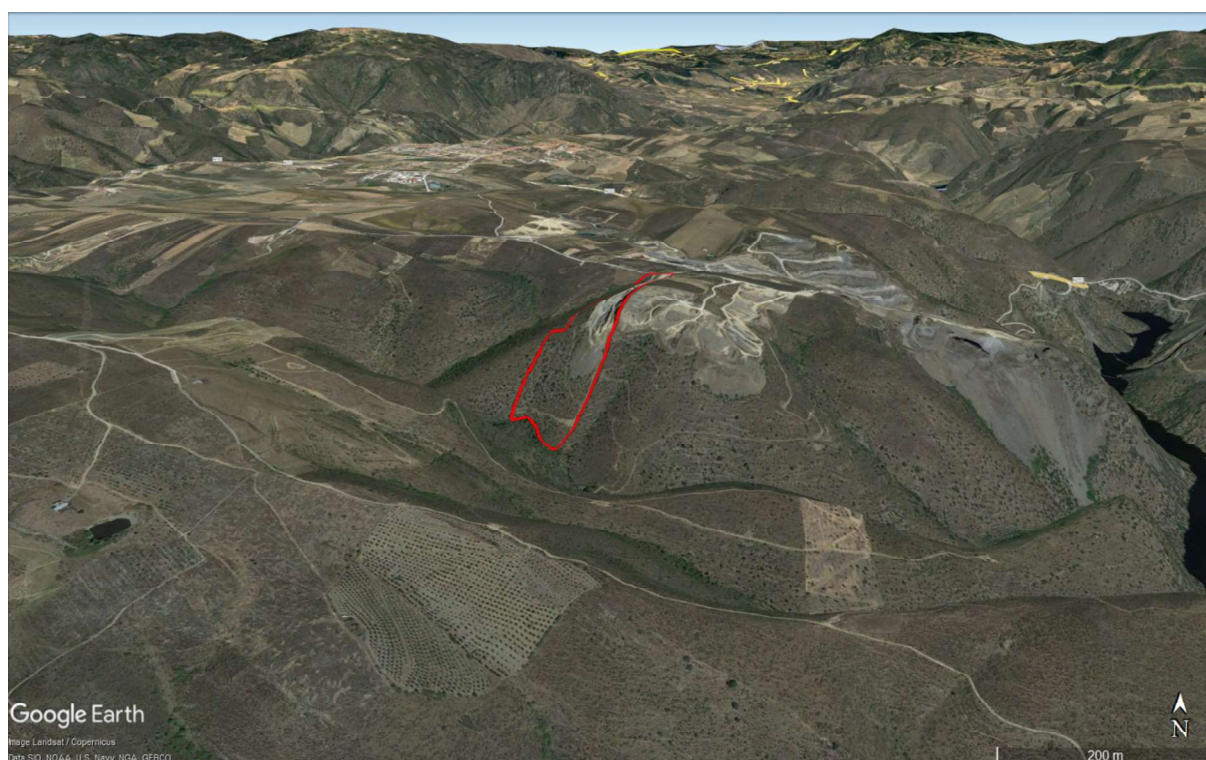
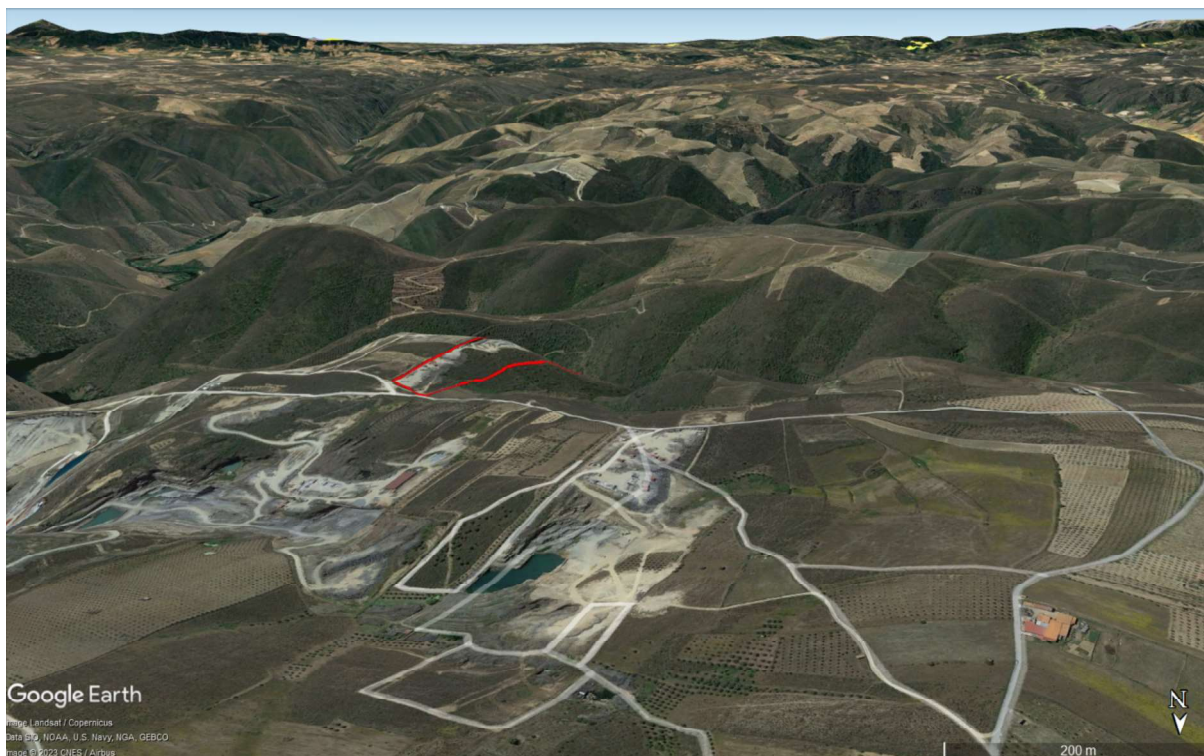
Tal como pode ser verificado na Figura 165, a zona envolvente à Pedreira n.º 6637 “Vale de Videiro II”, o declive e a exposição das vertentes estão obviamente condicionados pelo encaixe da rede hidrográfica. Os declives são muito acentuados na proximidade da linha de água que corre no Vale de Videiro (a sul da pedreira) e do rio Côa (*vide* Volume II - Carta n.º 4.1.1 – Declives).

Figura 165: Fotografias aéreas do local de implantação da Pedreira n.º 6637 “Vale de Videiro II”, nas imagens delimitada a vermelho.

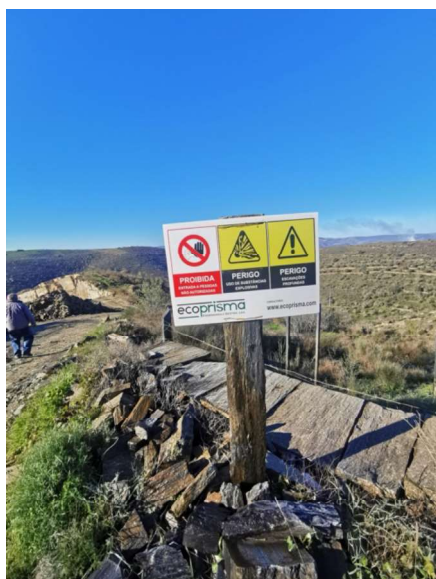
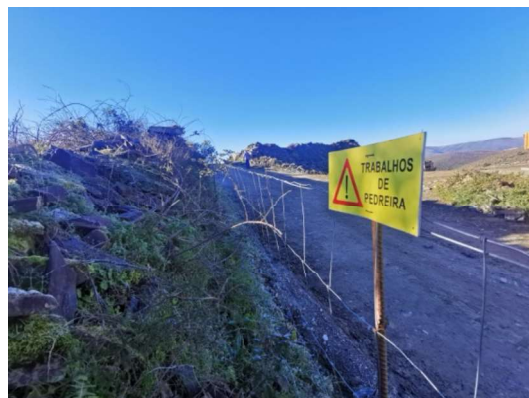
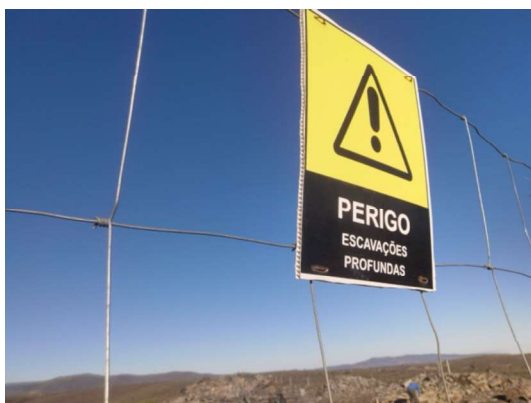
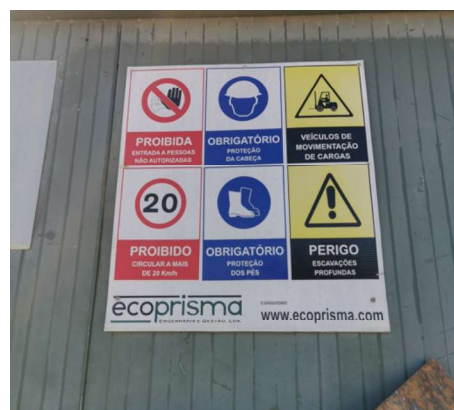
PONTO DE SITUAÇÃO – Medida implementada (*vide* exemplo da sinalização aplicada nas fotografias apresentadas na Figura 1.

Figura 166: Fotografias da sinalização existente na Pedreira evidenciando a implementação da medida de sinalização dos locais que apresentam maior criticidade, no perímetro e no interior da pedreira.

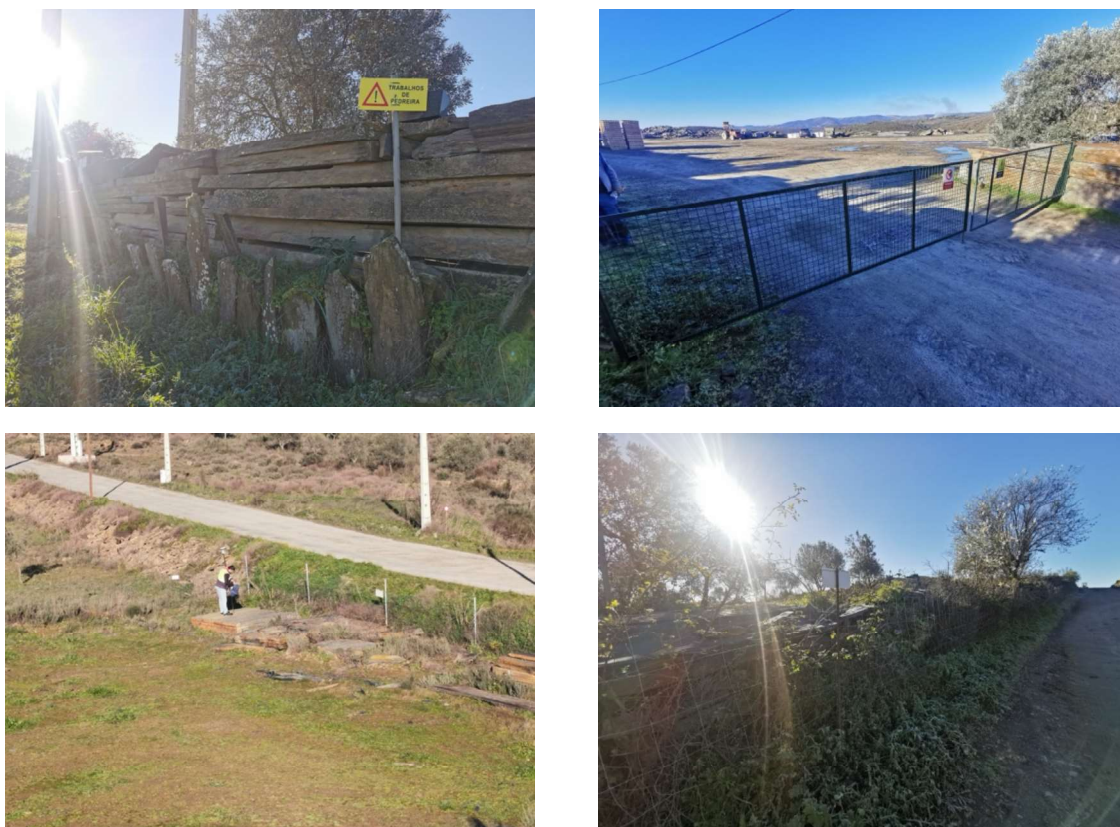
PONTO DE SITUAÇÃO – Medida implementada (*vide* exemplo da vedação inserida nas fotografias apresentadas na Figura 2.

Figura 167: Fotografias da vedação existente na Pedreira evidenciando a implementação da medida de vedação periférica no perímetro da pedreira.

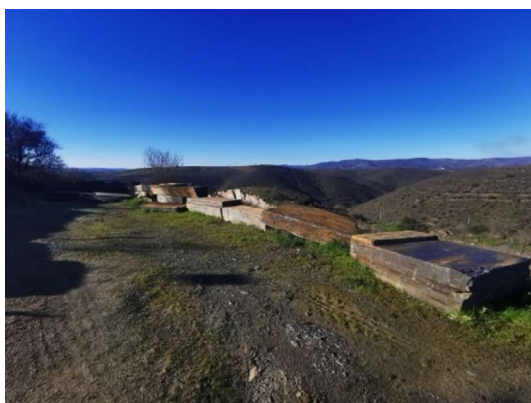
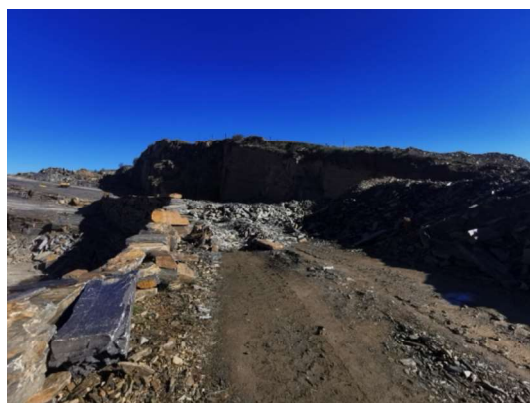
PONTO DE SITUAÇÃO – Medida implementada (*vide* exemplo da vedação inserida nas fotografias apresentadas na Figura 3).

Figura 168: Fotografias da vedação existente na bordadura da escavação evidenciando a implementação da medida de vedação da bordadura da escavação.

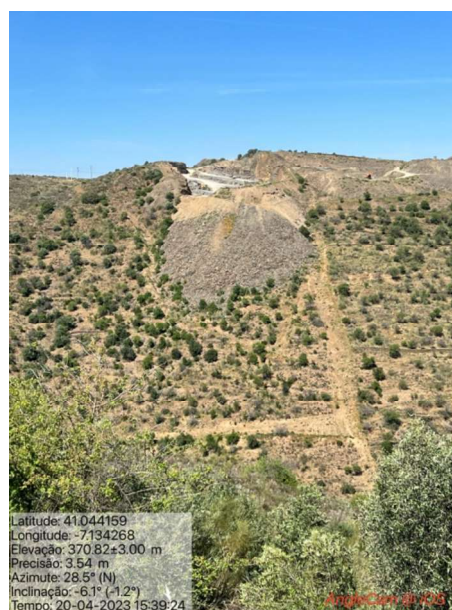
PONTO DE SITUAÇÃO – Medida em implementação. Está a ser elaborado um novo patamar intermédio que intersecta a escombreira no sentido descendente NO-SE. Vai ainda ser prolongado o patamar existente para o sector NE da escombreira (*vide* fotografias da escombreira apresentadas na Figura 4.

Figura 169: Fotografias da escombreira existente a sul evidenciando a implementação da medida de reperfilamento da escombreira.

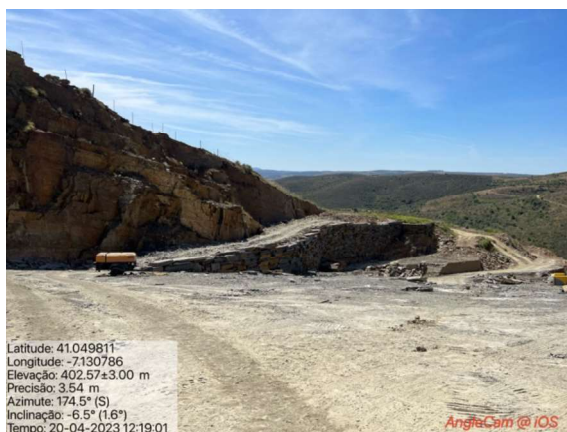
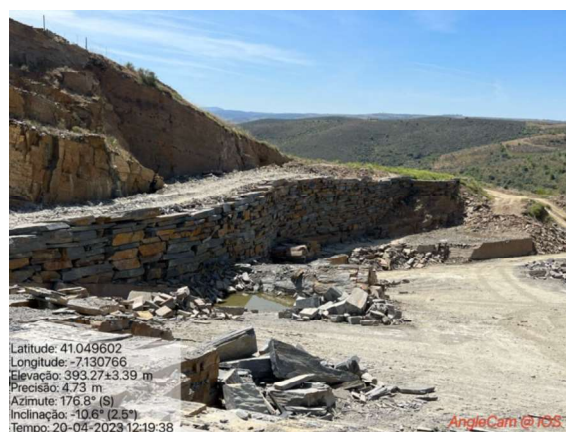
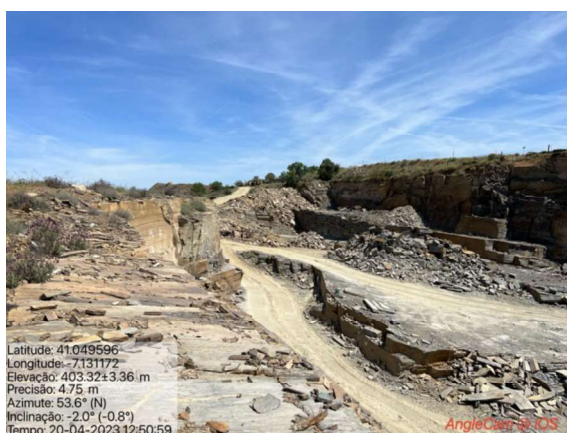
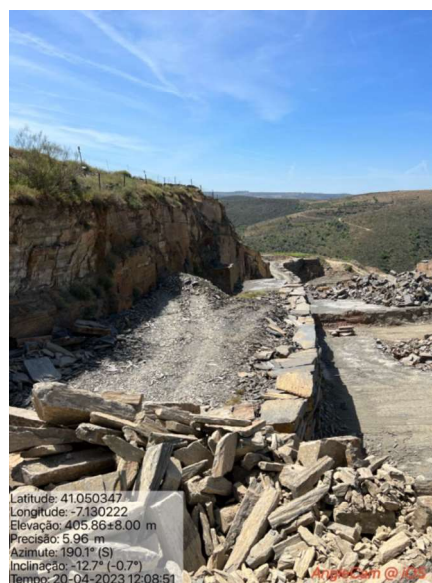
PONTO DE SITUAÇÃO – Medida em implementação. Está a ser criado um patamar elevado na base do talude mais íngreme ao longo do limite da área licenciada NE-SO, próximo da exploração contígua. Este patamar de segurança além de diminuir a inclinação final do talude existente, permitirá à empresa a manutenção da área de defesa entre o limite da área licenciada e a bordadura de escavação. (vide fotografias da escombreira apresentadas na Figura 5.

Figura 170: Fotografias do patamar implementado evidenciando a implementação da medida de suavização e estabilização dos taludes de inclinação acentuada com a criação de um patamar elevado na base.

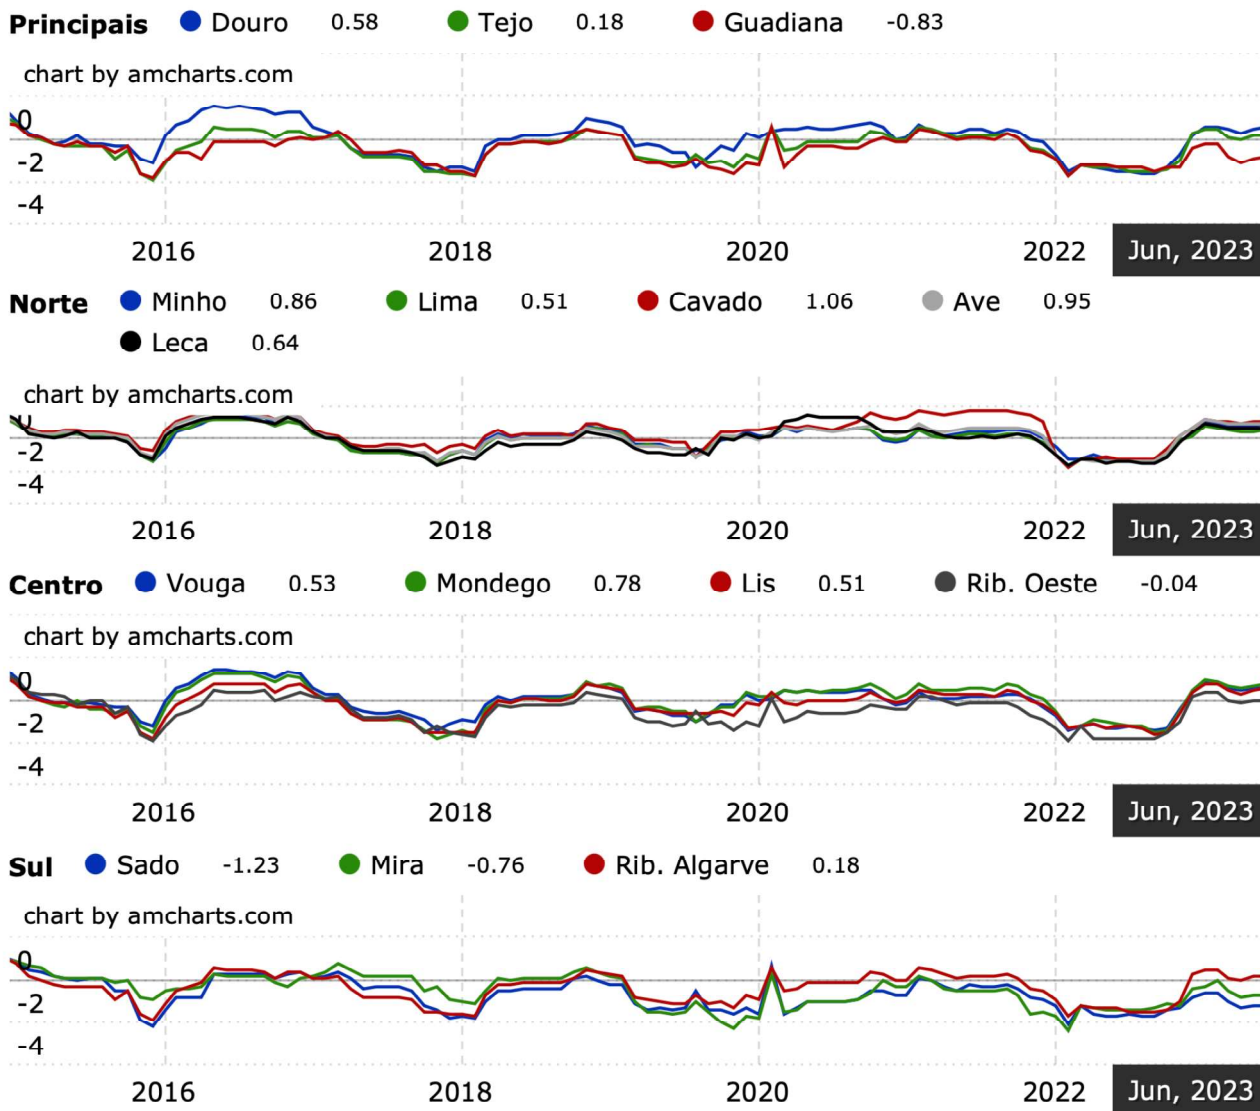
Na Figura 171 apresenta-se a evolução dos valores do SPI-12 nas 3 principais bacias do Continente, Douro, Tejo e Guadiana, assim como para as bacias das restantes regiões do território, ou seja, Norte, Centro e Sul entre 2010 e 2023.

O SPI-12 meses reflete padrões de precipitação de longa duração. Com esta escala de tempo, é efetuada uma comparação da precipitação de 12 meses consecutivos, com os 12 meses dos anos que fazem parte da série histórica em análise.

Como esta escala de tempo é o resultado cumulativo de pequenos períodos que podem estar abaixo ou acima do normal, o SPI mais longo vai tender para zero, exceto quando uma tendência específica está a ocorrer (período seco prolongado ou período chuvoso prolongado). O SPI-12 meses está diretamente associado a falta de água em reservas de água, escoamentos e níveis de águas subterrâneas os quais correspondem a escalas de tempo longas.

Figura 171: Evolução dos valores do SPI-12 nas 3 principais bacias do Continente, Douro, Tejo e Guadiana, assim como para as bacias das restantes regiões do território, ou seja, Norte, Centro e Sul entre 2015 e 2023 (Fonte: IPMA)

Na Figura 171 podemos verificar que o SPI nos anos de 2015, 2017, 2019 e 2022 revela períodos de seca prolongada. Entre 2020 e o último trimestre de 2021, verificou-se um desagravamento significativo da intensidade da situação de seca meteorológica em todo o território. Contudo, entre o último trimestre de 2021 e o último trimestre de 2022 voltou a verificar-se um agravamento da situação de seca meteorológica em todo o território. De uma forma geral, a partir do 2 semestre de 2022 registou-se uma melhoria da situação, com períodos considerados de chuva intensa. Em junho de 2023 verificavam-se condições de seca apenas nas bacias localizadas na zona sul.
