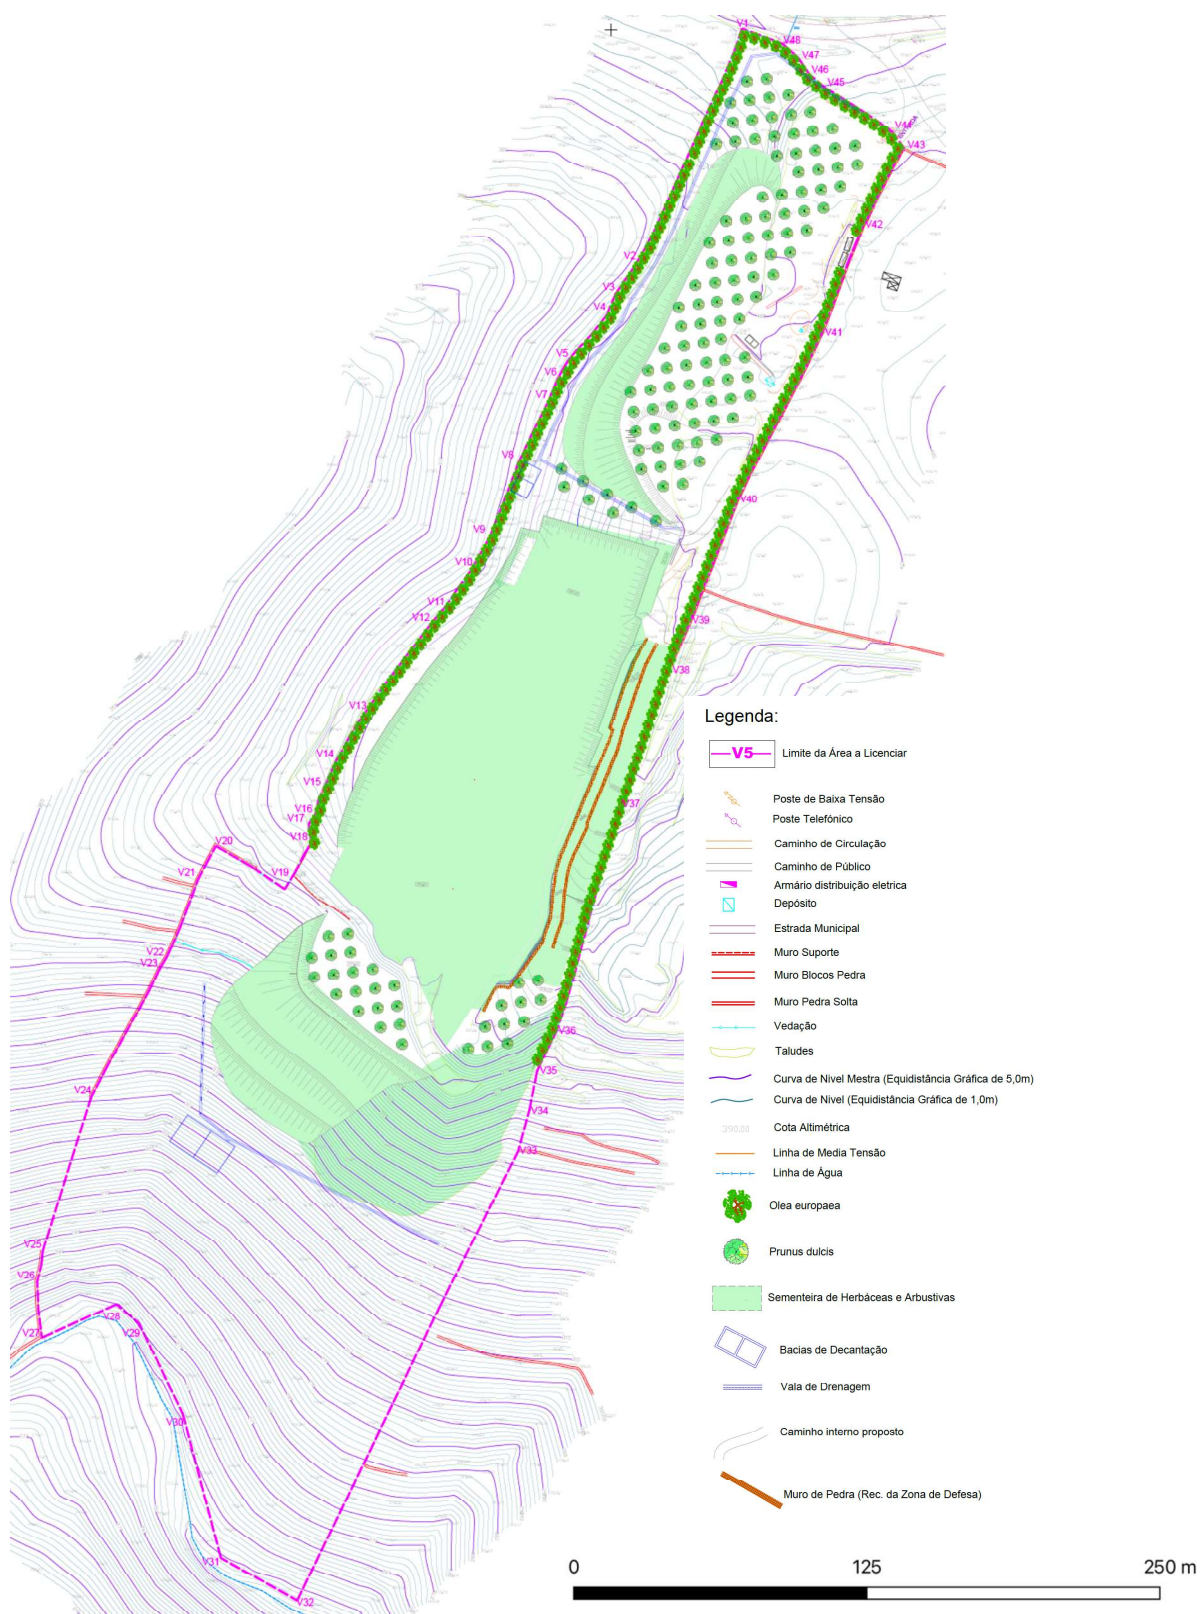
Figura 173: PARP - Plantação/Sementeira Fase Final (40 anos).

- Fase 1 (3 anos). Plantação de oliveira no limite da exploração;
- Fase 2 (4 aos 6 anos). Recuperação da área correspondente à recuperação da zona de defesa com o prédio rústico vizinho e plantação de oliveiras.
- Fase 3 (7 aos 9 anos). Recuperação, por sementeira, da área correspondente à recuperação da zona de defesa com o prédio rústico vizinho e plantação de oliveiras
- Fase 4 (10 aos 21 anos). Sementeira da área do aterro a Sul, que não será mais utilizado.
- Fase final (22 aos 40 anos). Corresponde às ações de modelação final do terreno, com recuperação adoçamento dos taludes da exploração, espalhamento de terras de cobertura e sementeira das áreas identificadas (áreas de exploração e de aterro) e plantação de Amendoeira (*vide* Figura 173).
