Ficha de Sítio

Designação da infra estrutura impactante	<input type="text" value="Bloco de Rega e Conduta Secundária"/>
Posição relativamente à infraestruturas impactante	<input type="text" value="Na área de Regadio. A cerca de 885m de conduta secundária"/>

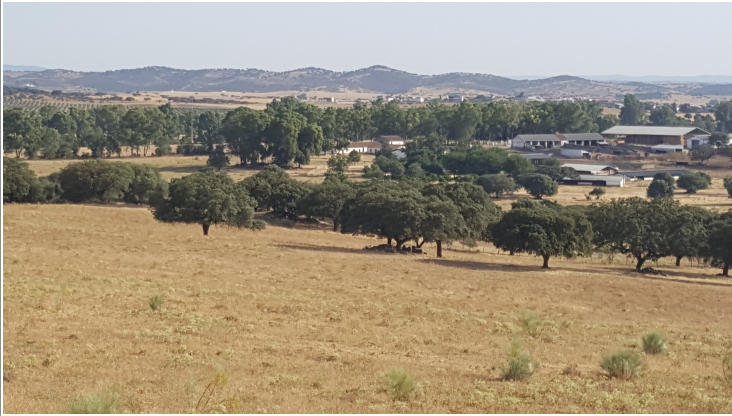
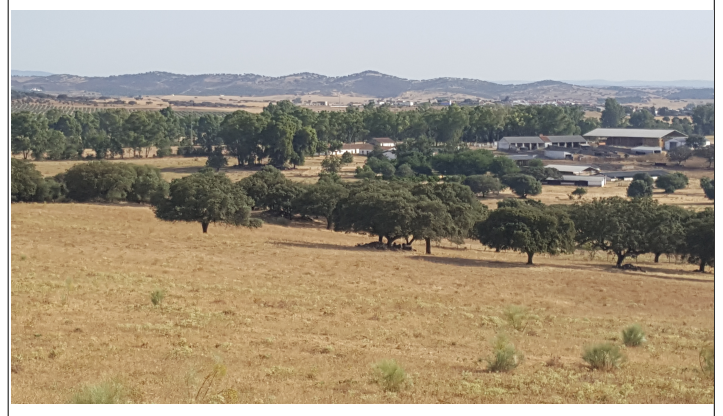
No local identificou-se uma lasca de quartzito com retoques.

Acção que induz impacte	Medidas
<input type="text" value="Mobilização de terras e outras acções com potencial impacte no solo (deslocação de maquinaria pesada zonas de depósito, estaleiros, etc.)"/>	<input type="text" value="Não se propõem medidas de minimização"/>
<input type="text" value="Utilização agrícola da área de regadio"/>	<input type="text" value="Não se propõem medidas de minimização"/>
