### **1. OBJETO**

O presente registo fotográfico tem como finalidade demonstrar os trabalhos realizados no Aterro Sanitário de V. Real. Trabalhos com a vista à resolução da fuga de lixiviados.

### **2. MEMORIA – LISTAGEM DE TRABALHOS**

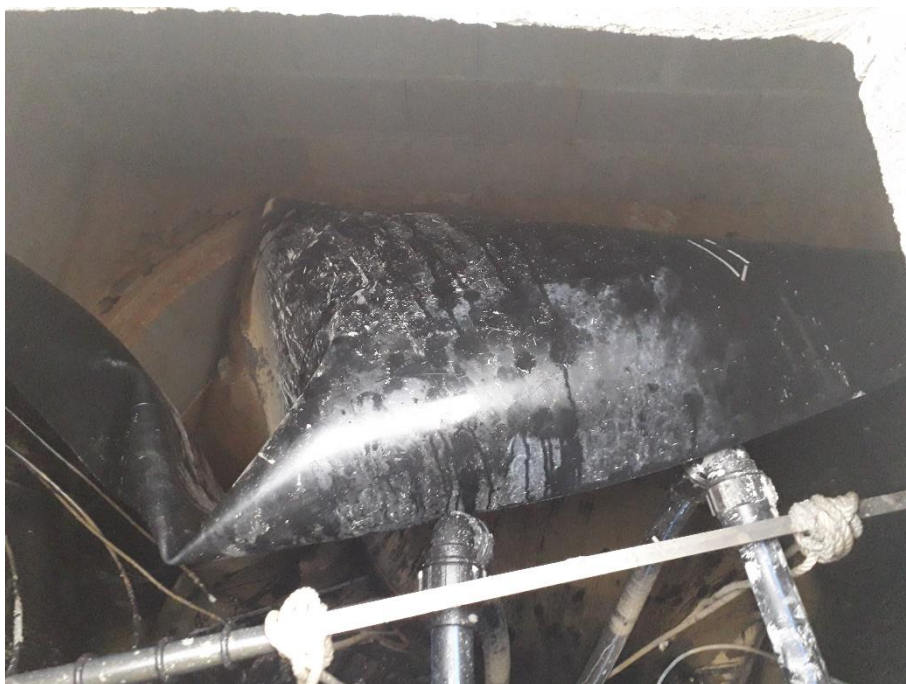
Estação elevatória (antes da intervenção)

A - Substituição integral da caixa coletora e elevatória de lixiviado da célula 1

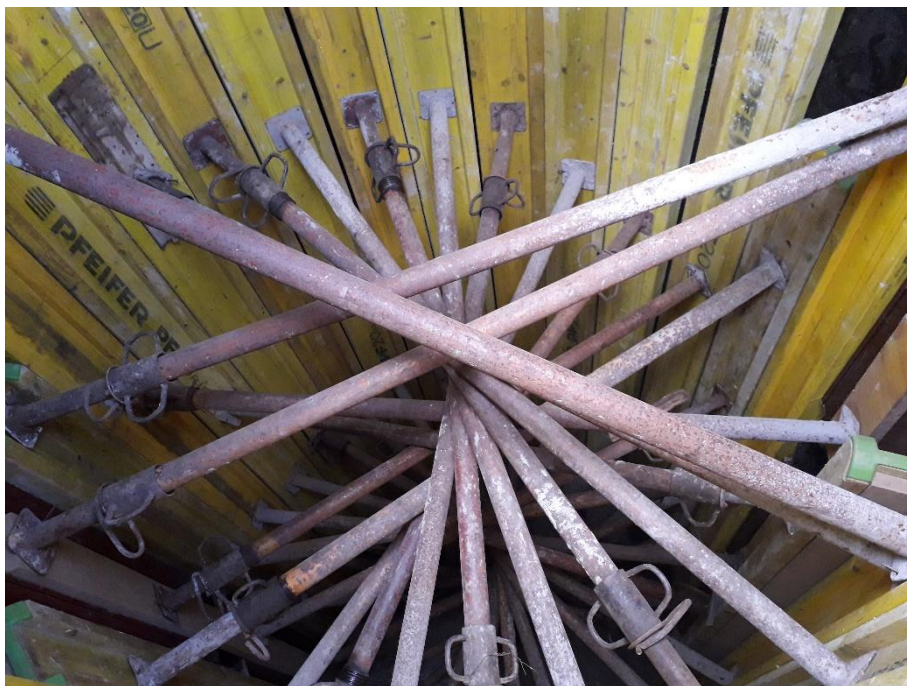
Trabalhos de substituição (durante intervenção)

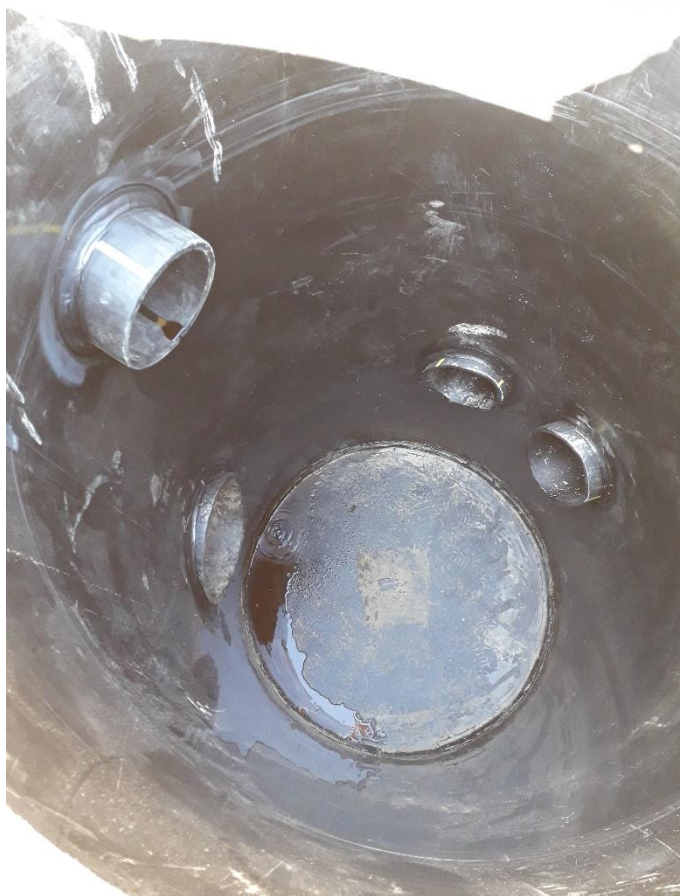
Estação elevatória com revestimento em placa PEAD f(final da intervenção)

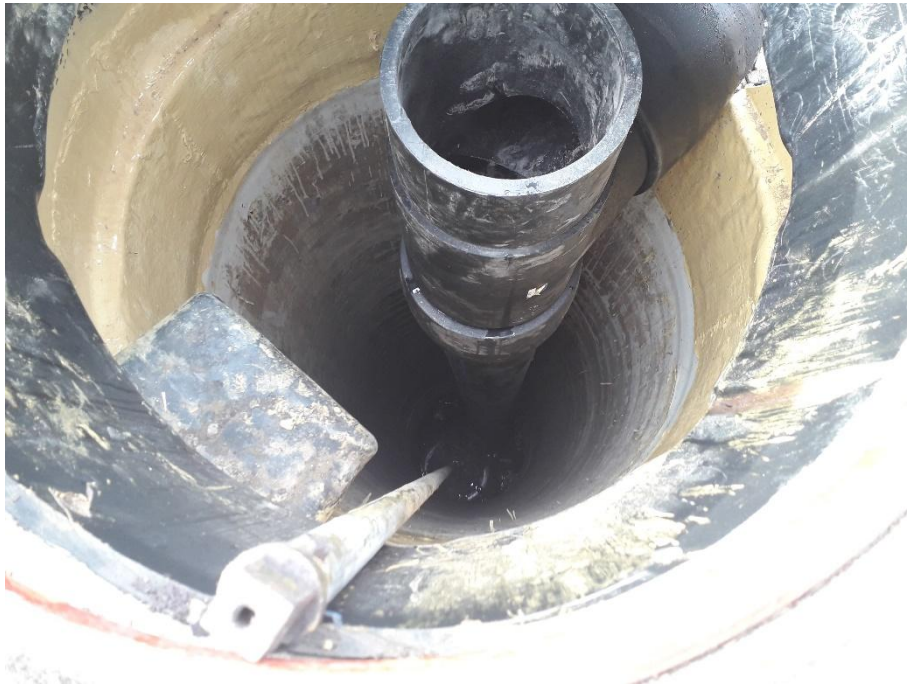
Encamisamento em tubagem PEAD 315mm

B - Encamisamento das caixas de drenagem de lixiviado dos 4 alvéolos - Célula 2

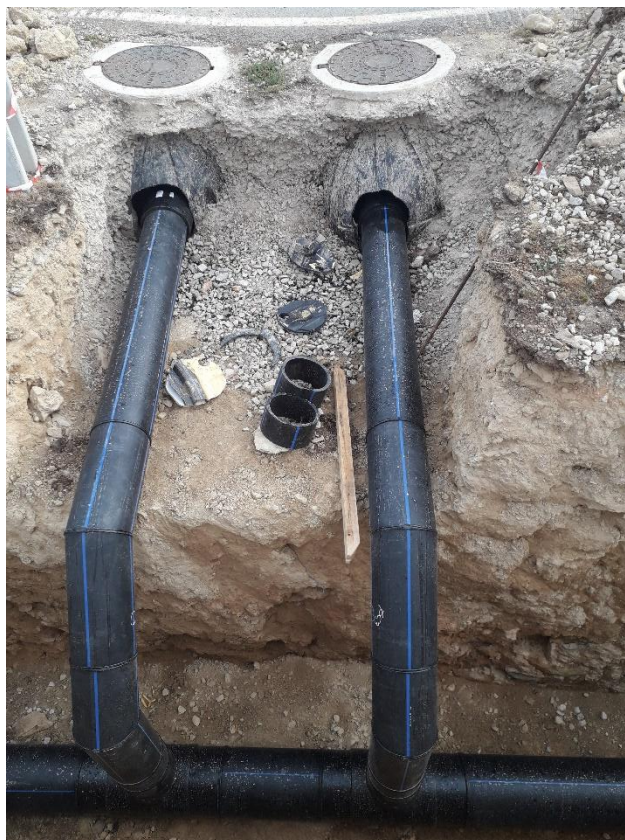
Ligação à estação elevatória - célula 2

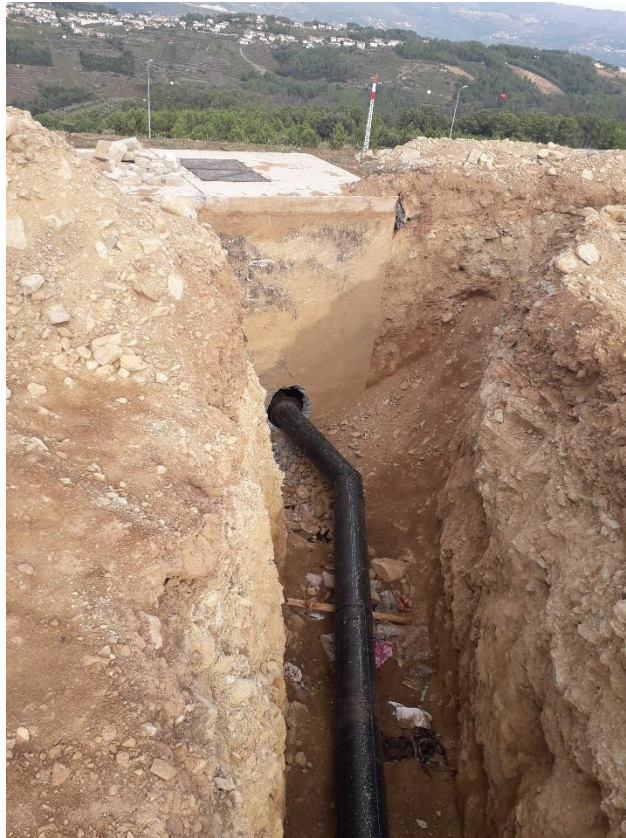
Ligação à estação elevatória - célula 2

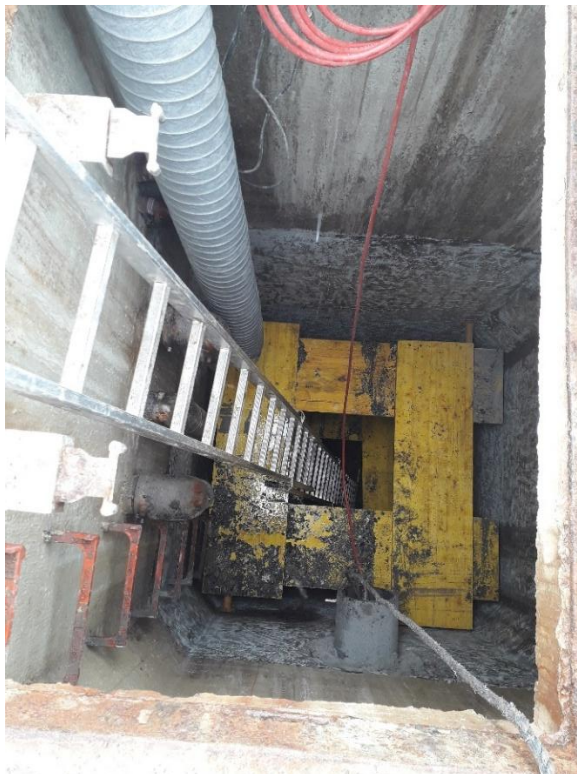
Estação elevatória em betão (antes da intervenção)

C - Execução de impermeabilização da estação de elevatória de lixiviado da célula 2

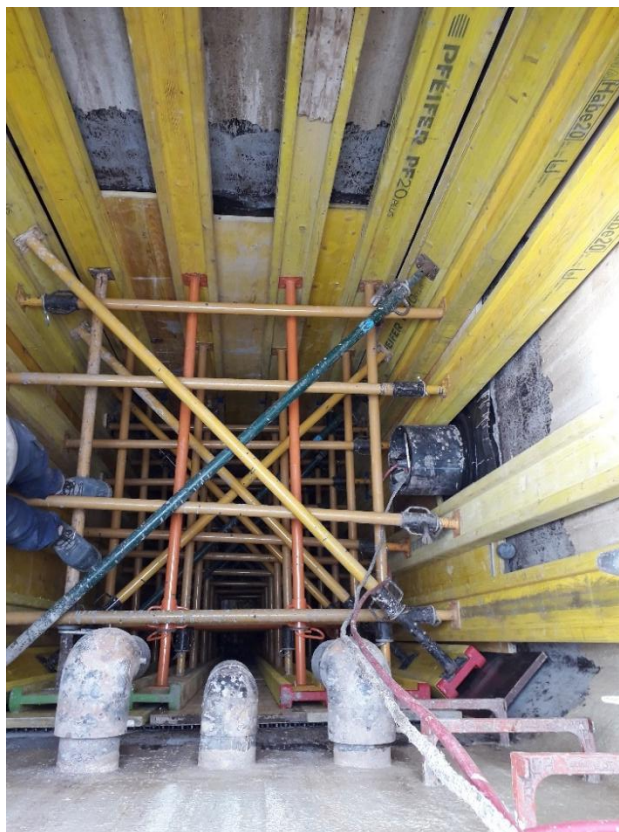
Trabalhos de revestimento (durante intervenção)

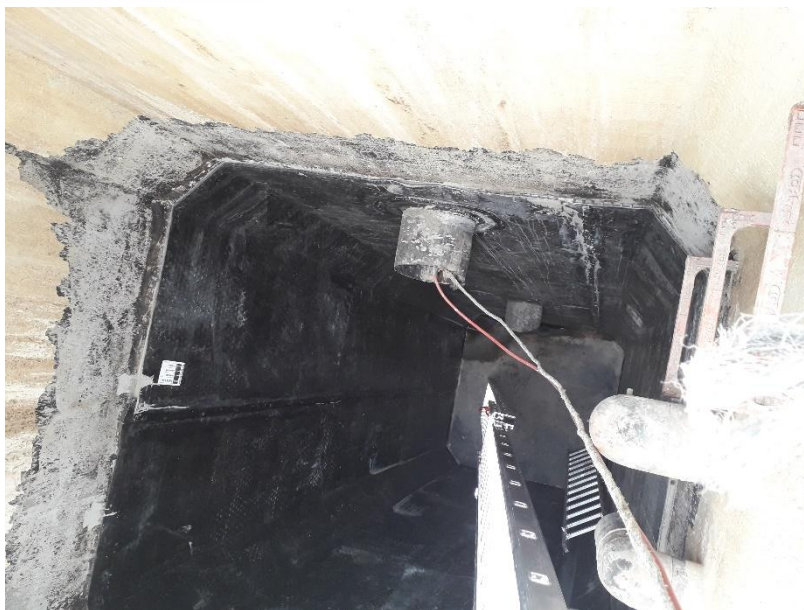
Estação elevatória com revestimento em placa PEAD (final da intervenção)

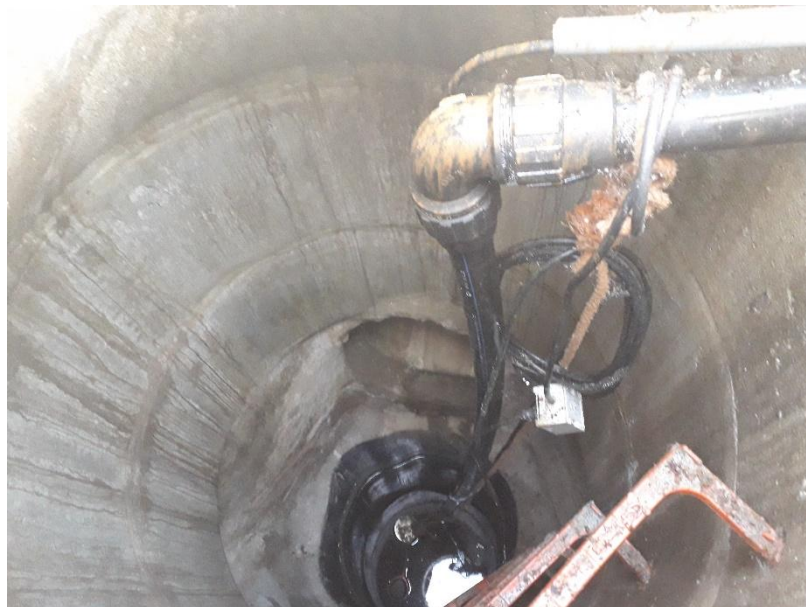
Placa PEAD aplicada no rebaixamento da caixa e sistema de bombagem

D - Tamponamento definitivo e instalação de sistema de bombagem no coletor de descarga de águas pluviais, na última caixa de visita, cessando assim a descarga para meio hídrico das águas pluviais via rede enterrada
