**FIT- Fomento da Indústria do Tomate, S.A.**

Palmela / União de freguesias de Poceirão e Marateca / Águas  
de Moura

**MEMÓRIA DESCRITIVA**

**ALTERAÇÃO DO ESTABELECIMENTO**

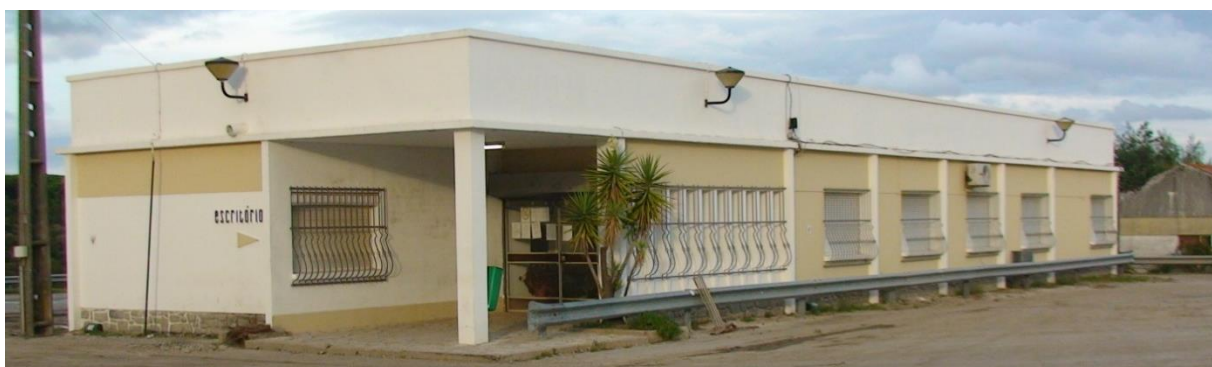
Figura 3- Registo fotográfico do edifício demolido.

Com a demolição do edifício administrativo existe uma diminuição das seguintes áreas:

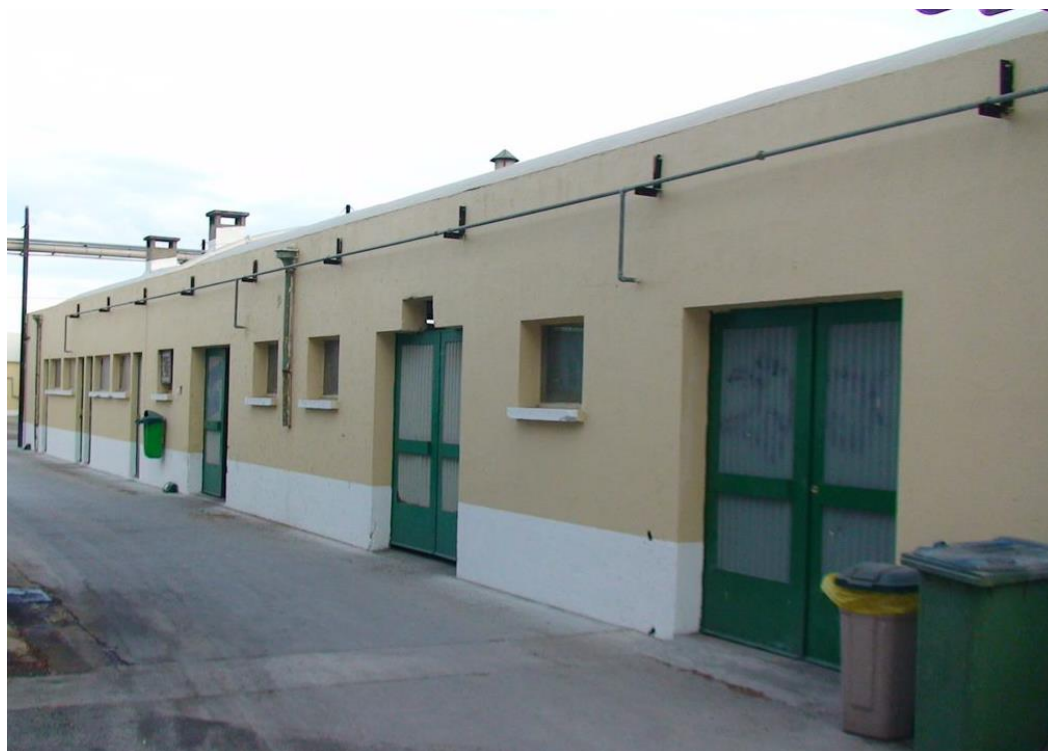
Figura 7 - Registo fotográfico do Edifício 4 antes da requalificação e ampliação.

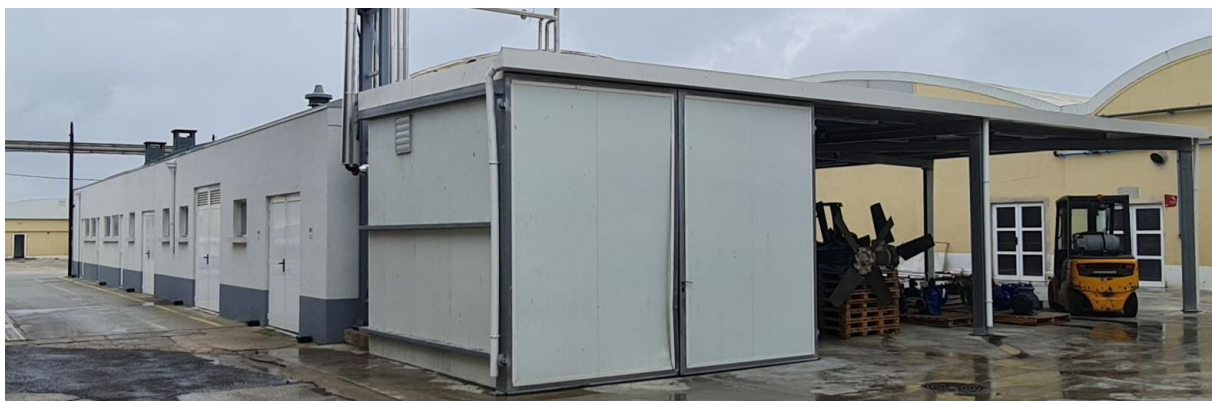
Figura 8 - Registo fotográfico do Edifício 4 após a requalificação e ampliação.

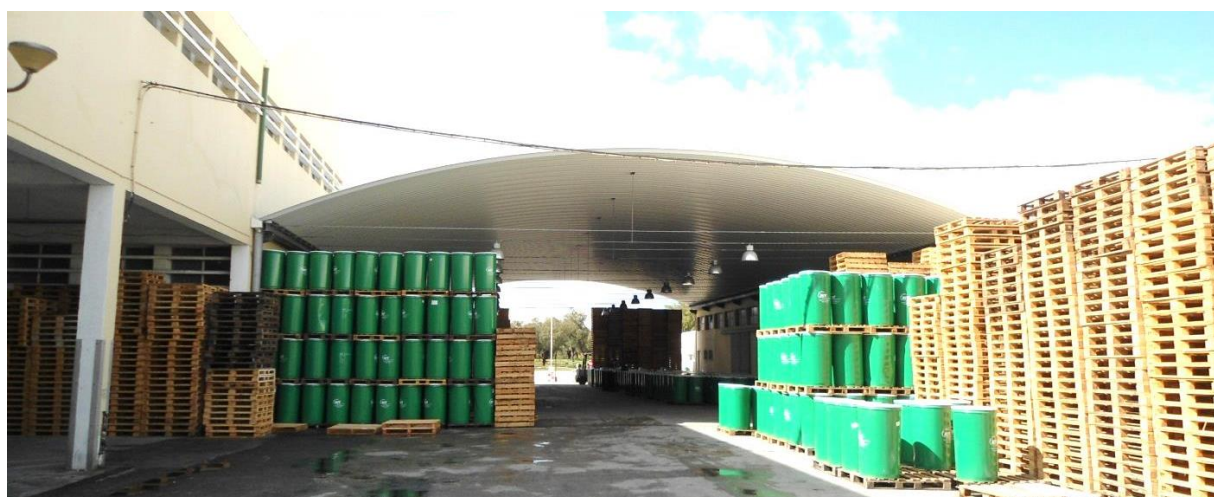
Figura 11- Registo fotográfico do edifício 2 - Produção e Armazenagem, antes da requalificação e ampliação.

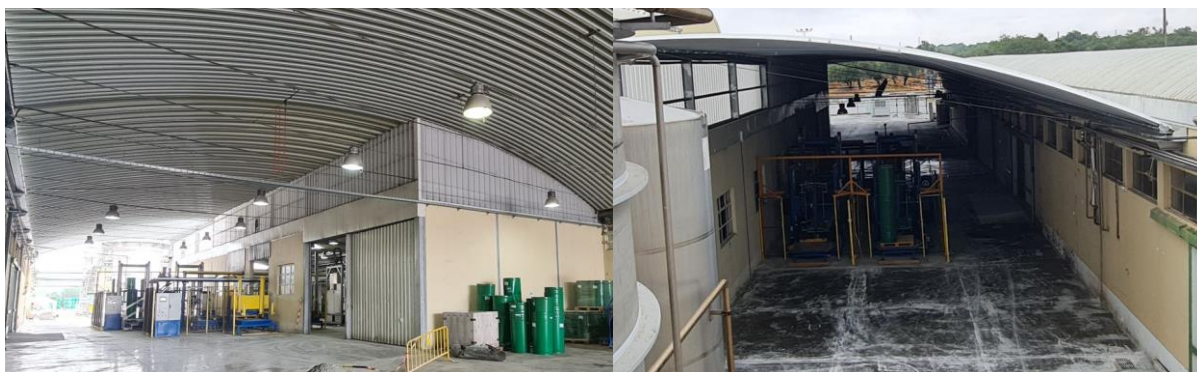
Figura 12 - Registo fotográfico do edifício 2- Produção e Armazenagem, depois da requalificação e ampliação.

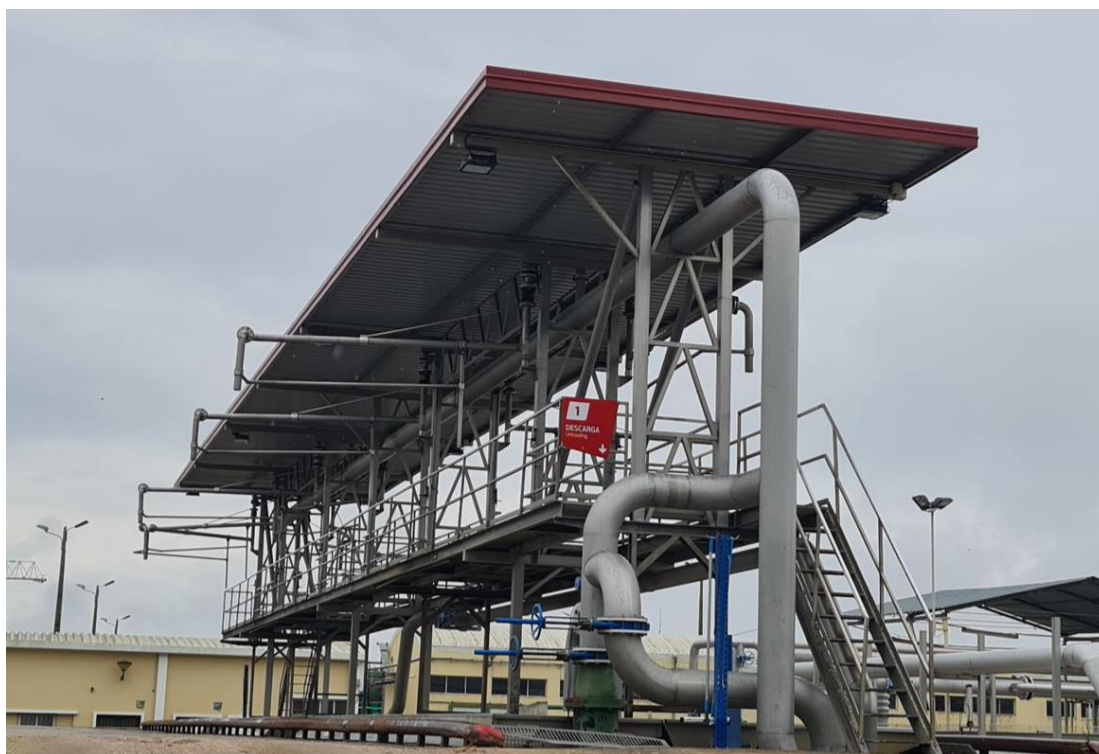
Figura 14- Registo fotográfico do telheiro instalado na zona de descarga de tomate nº1.

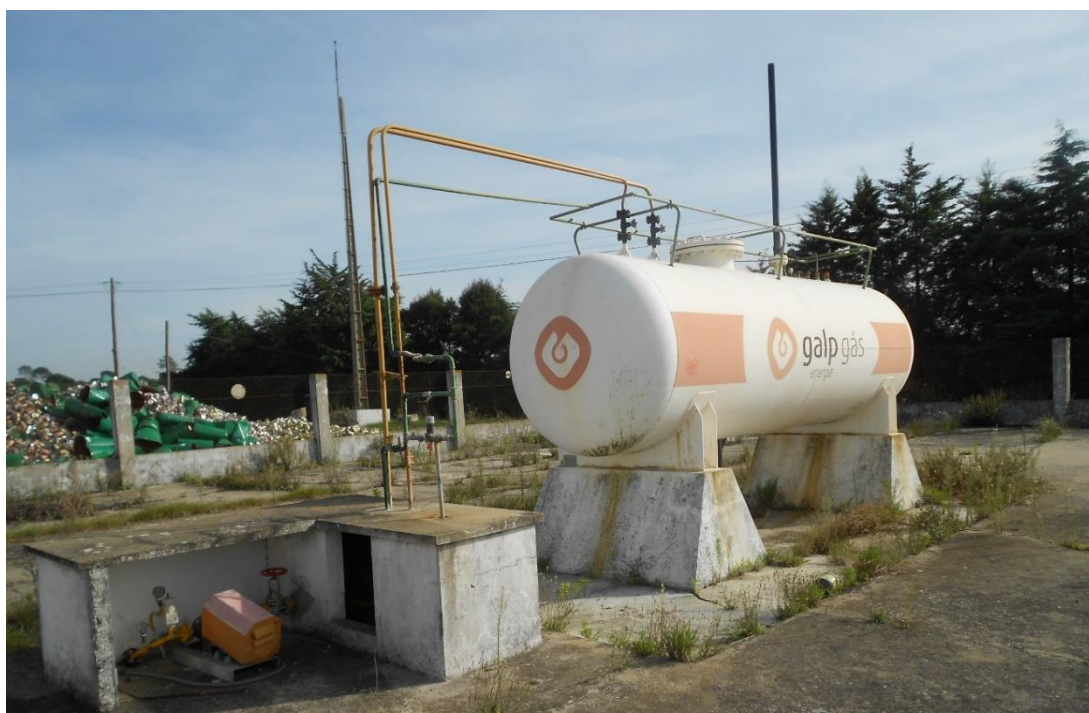
Figura 16- Registo fotográfico do depósito de armazenagem de GPL desativado.

Como nota, para esta desativação, nos processos anteriores de licenciamento industrial não constava qualquer menção à área de construção ou de ampliação, pelo que não foi contabilizada qualquer diminuição.

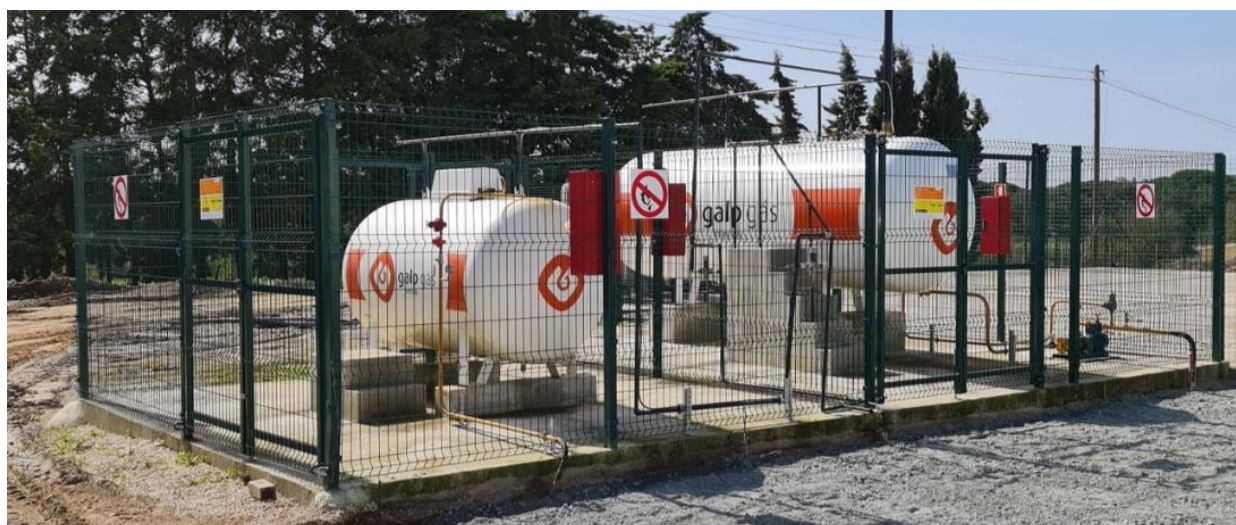
O estabelecimento procedeu à instalação de dois depósitos de GPL com capacidades diferentes: um grande com 7,48 m<sup>3</sup> e um pequeno com 2,50 m<sup>3</sup>.

Figura 18- Registo fotográfico dos novos depósitos de GPL (à esquerda o depósito mais pequeno e à direita o de maiores dimensões).

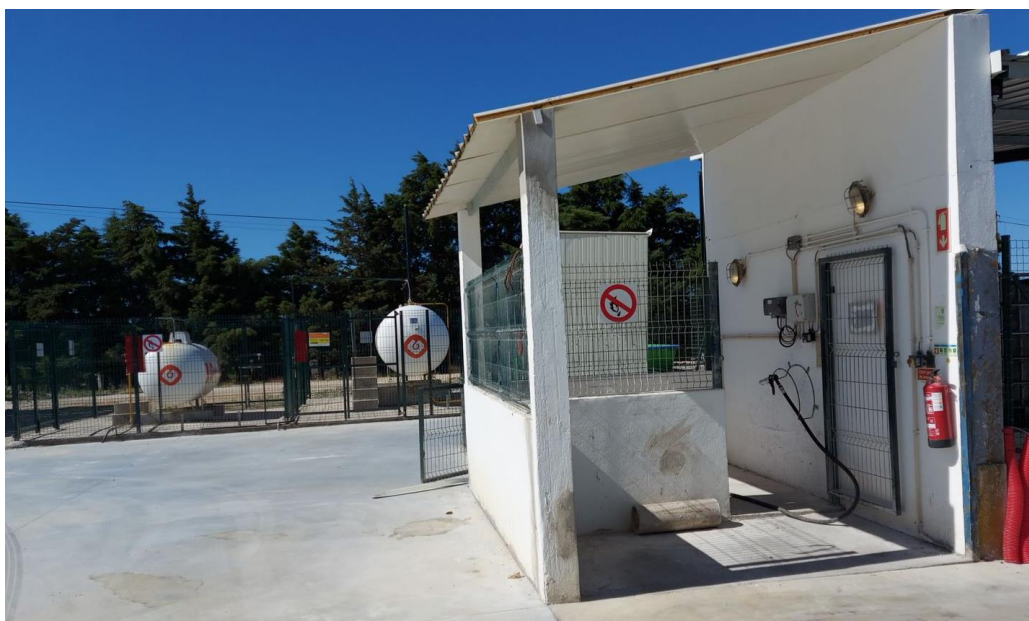
Com a instalação dos dois depósitos de GPL, foi requalificado o Edifício Yb para servir de edifício de apoio à armazenagem de GPL e, em particular, ao abastecimento dos empilhadores que se traduz num aumento das seguintes áreas<sup>6</sup>:

- Área de Construção = 71,21 m<sup>2</sup>;
- Área de Implantação = 12,24 m<sup>2</sup>.

Figura 19 – Registo fotográfico do edifício de apoio à armazenagem de GPL – Edifício Yb.

De referir que, para a fase de exploração, **não foram detetados potenciais impactes**, a nível dos descritores ambientais, associados a esta alteração ao estabelecimento, tendo em conta que se trata de uma substituição de um depósito de GPL por 2 depósitos de GPL com um volume de armazenagem total inferior ao do desativado.

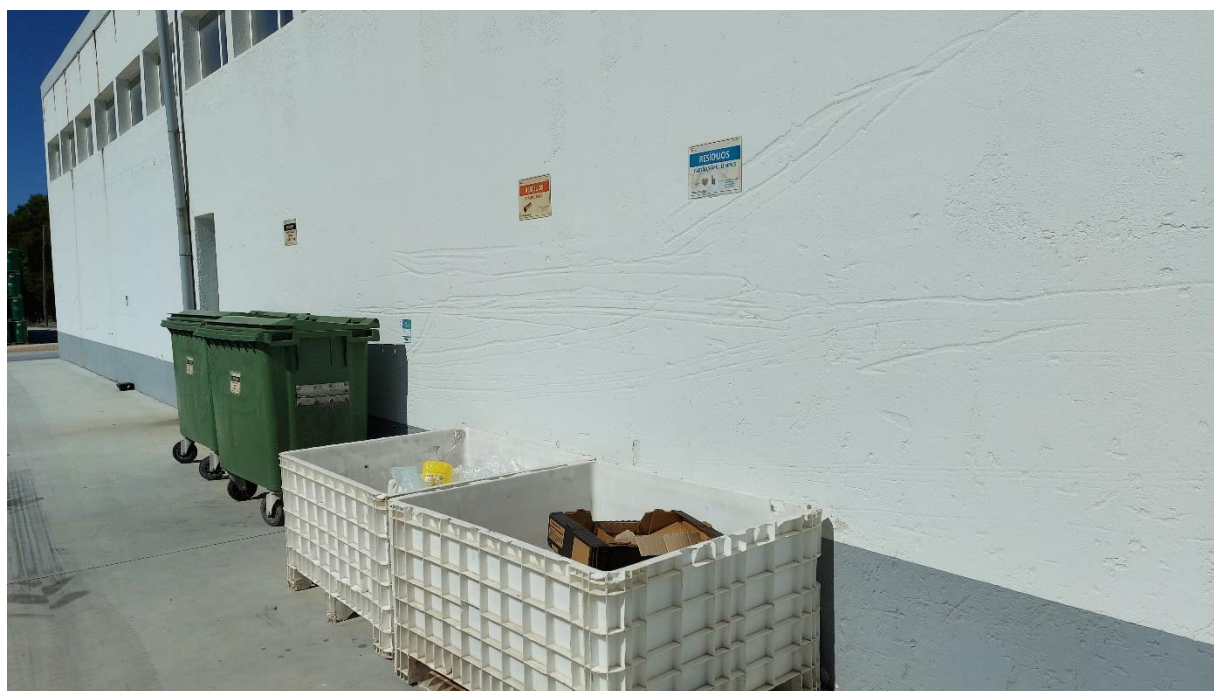
Figura 22- Registo fotográfico da nova localização do parque 1.

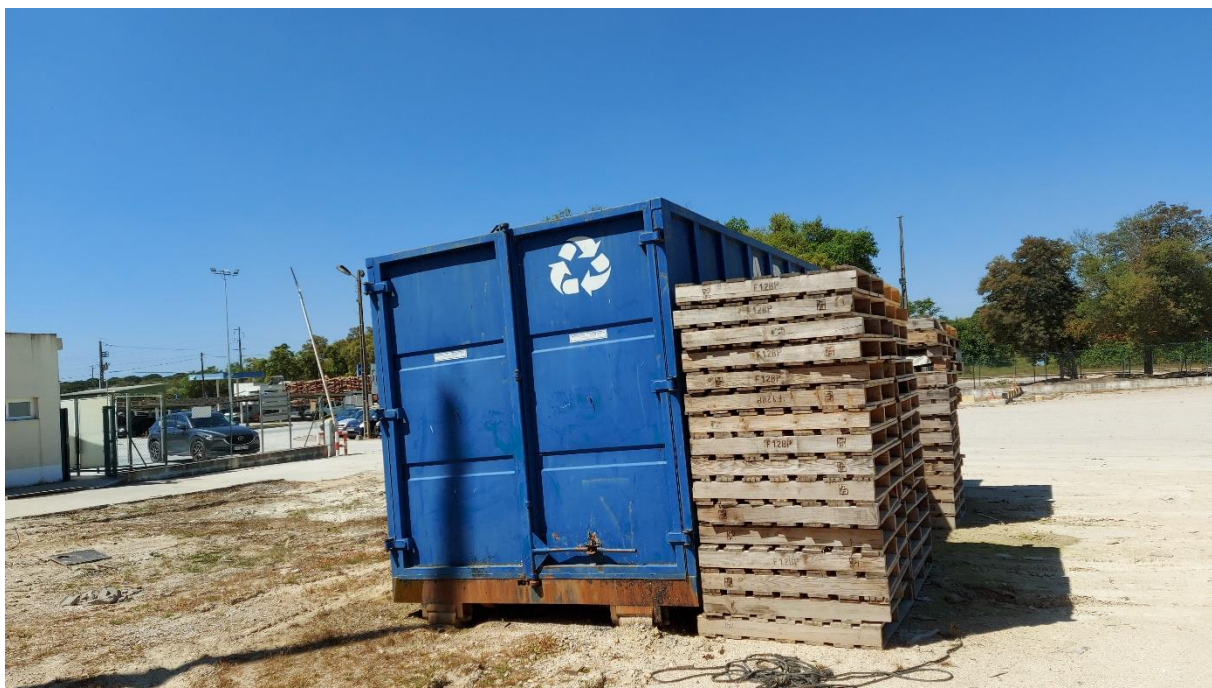
Figura 25- Registo fotográfico da nova localização do parque 2.

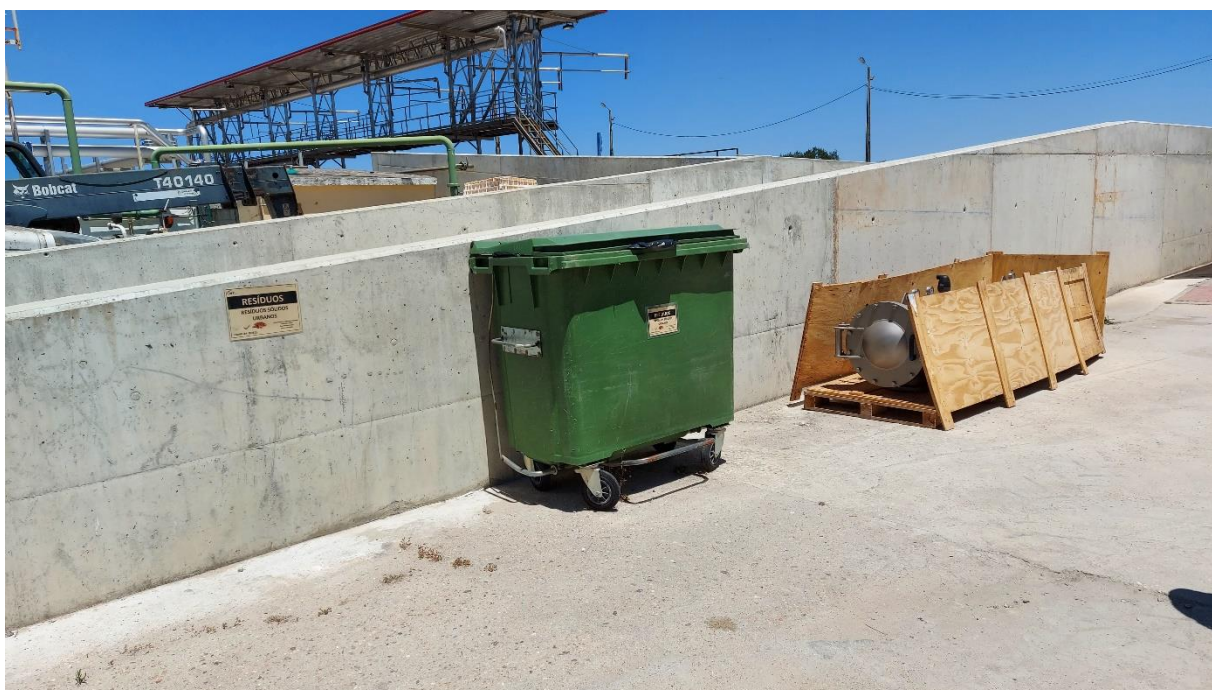
Figura 29- Registo fotográfico no novo parque nº 4.

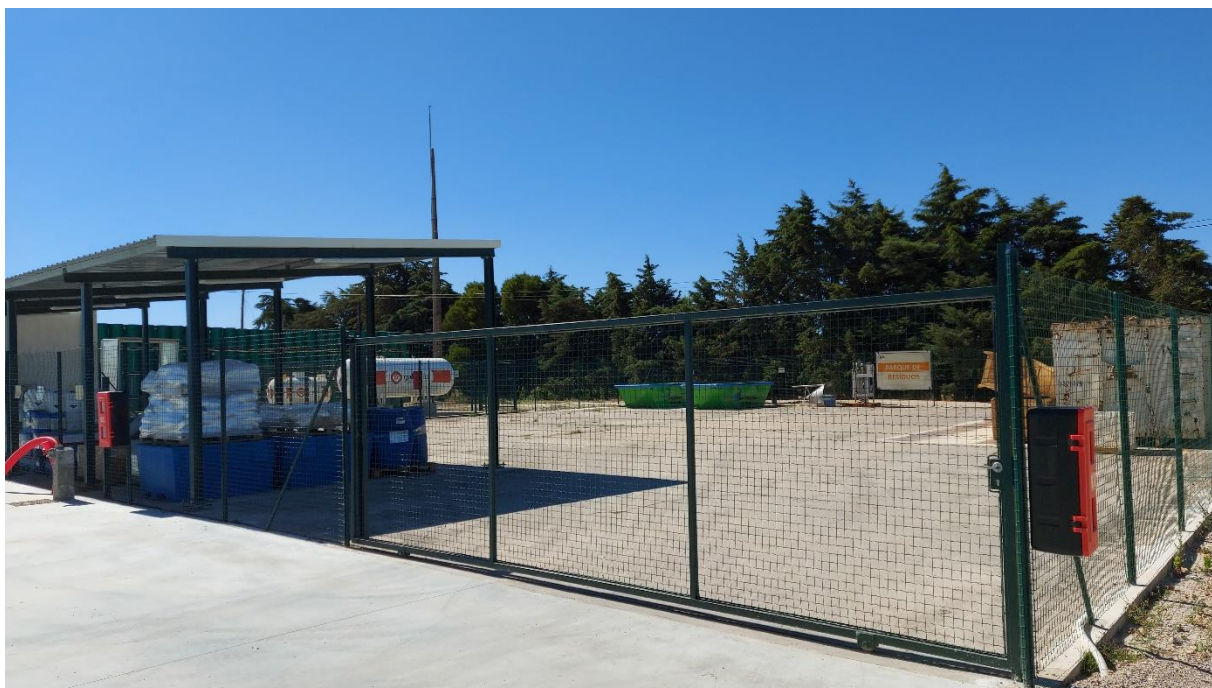
Figura 32 – Registo fotográfico do Parque nº 6.

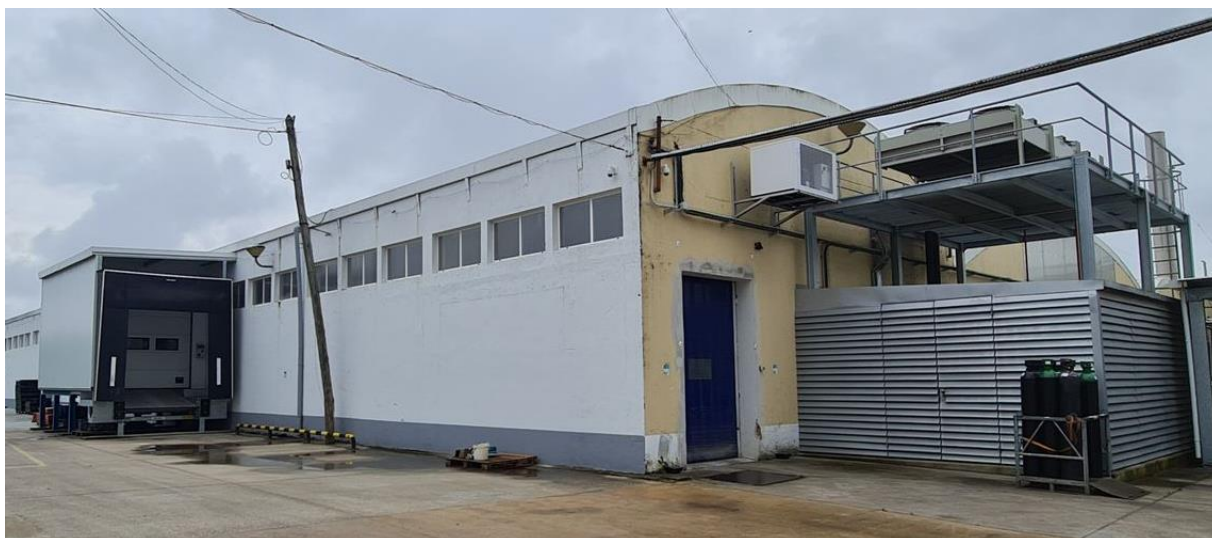
Figura 42 -Registo fotográfico da câmara frigorífica depois das alterações.

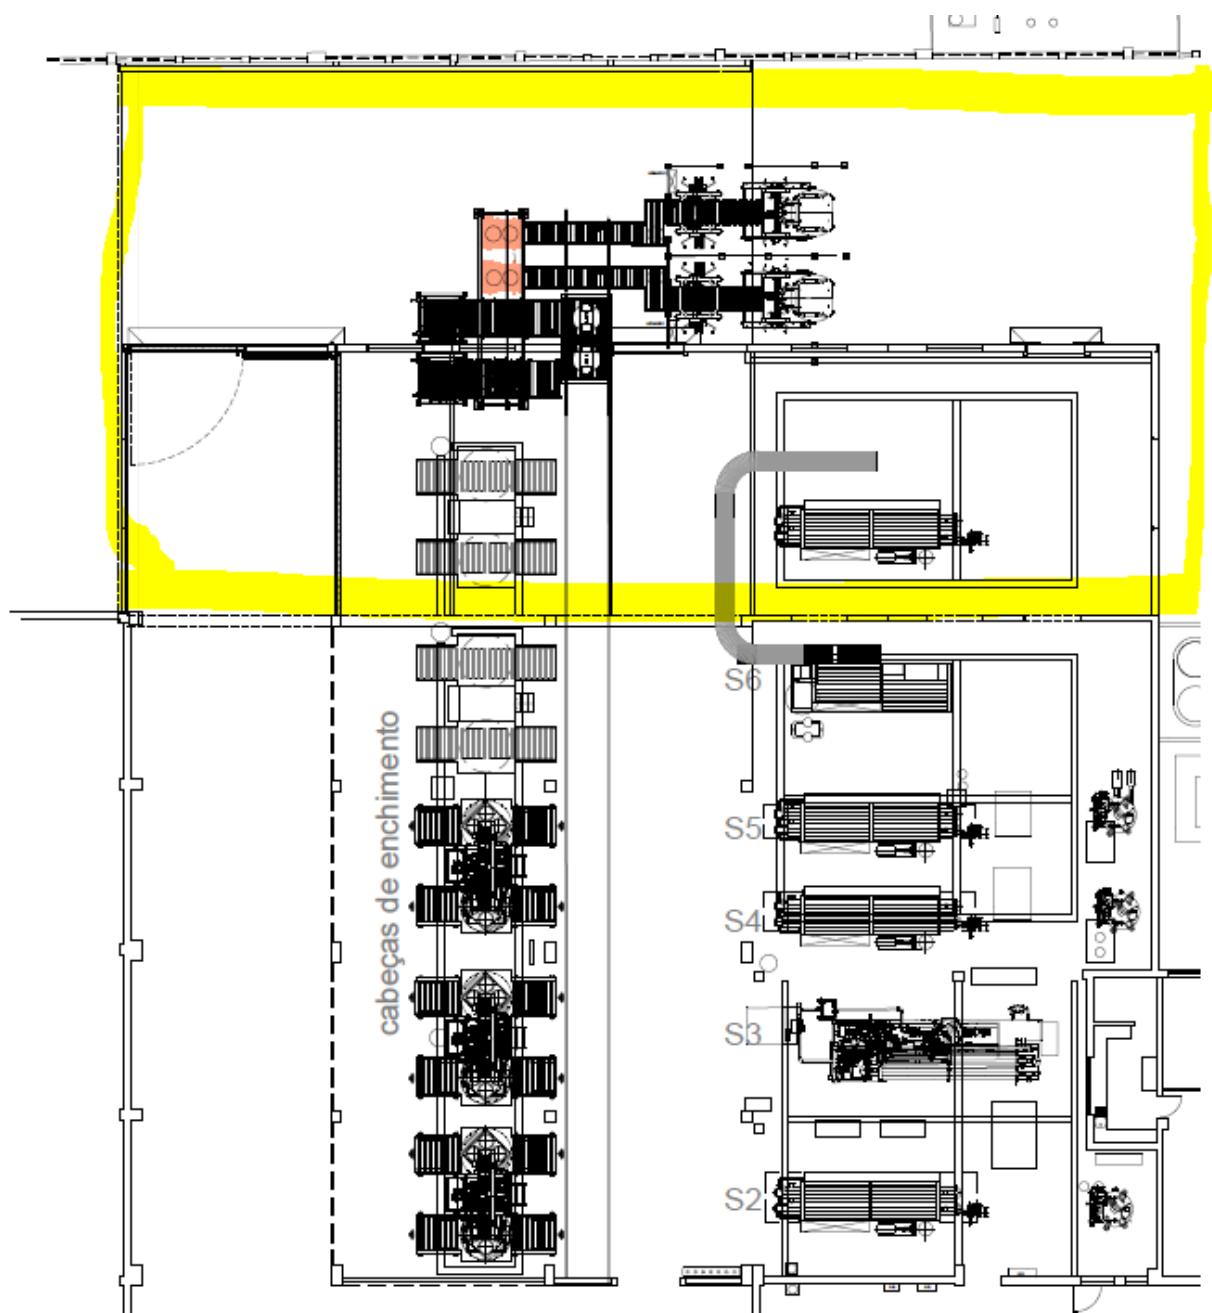
Figura 43 - Extrato da planta apresentada em anexo denominada de [EXPANSÃO EDIFÍCIO ASSETICOS.pdf](#).

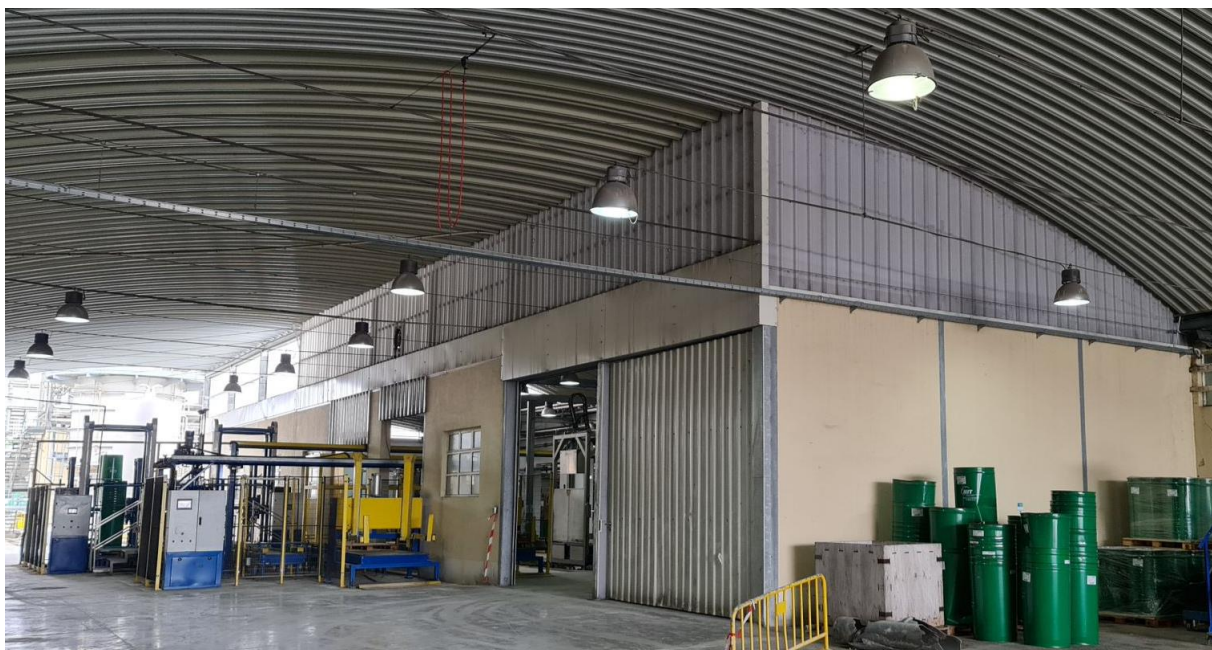
Figura 44 – Registo fotográfico da linha dos asséticos depois da expansão.

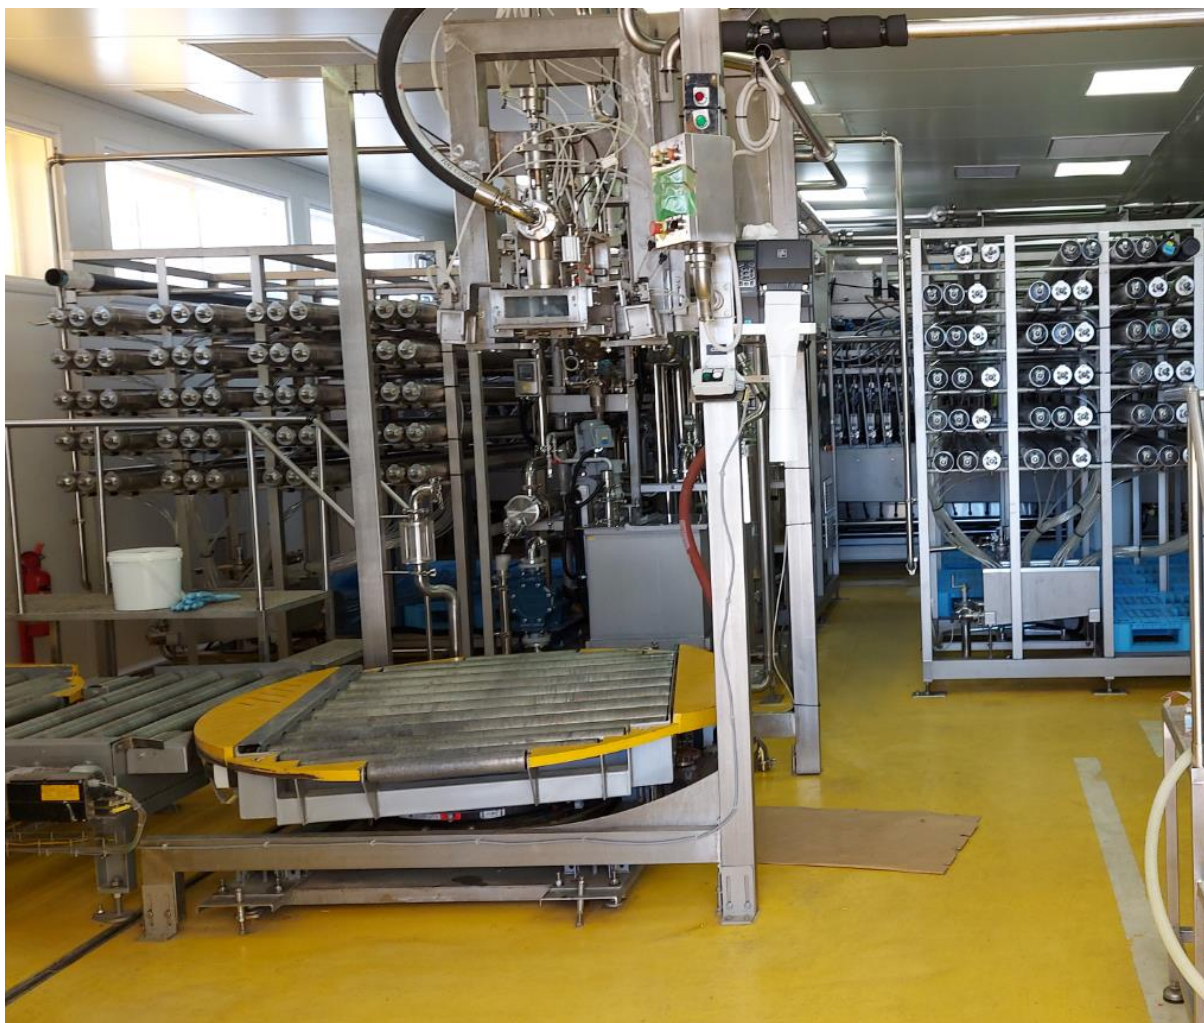
Devido a necessidades de mercado, o estabelecimento procedeu à instalação de **uma nova linha de osmose inversa** conforme se mostra na figura seguinte.

Figura 48- Registo fotográfico da nova linha de Osmose Reversa.

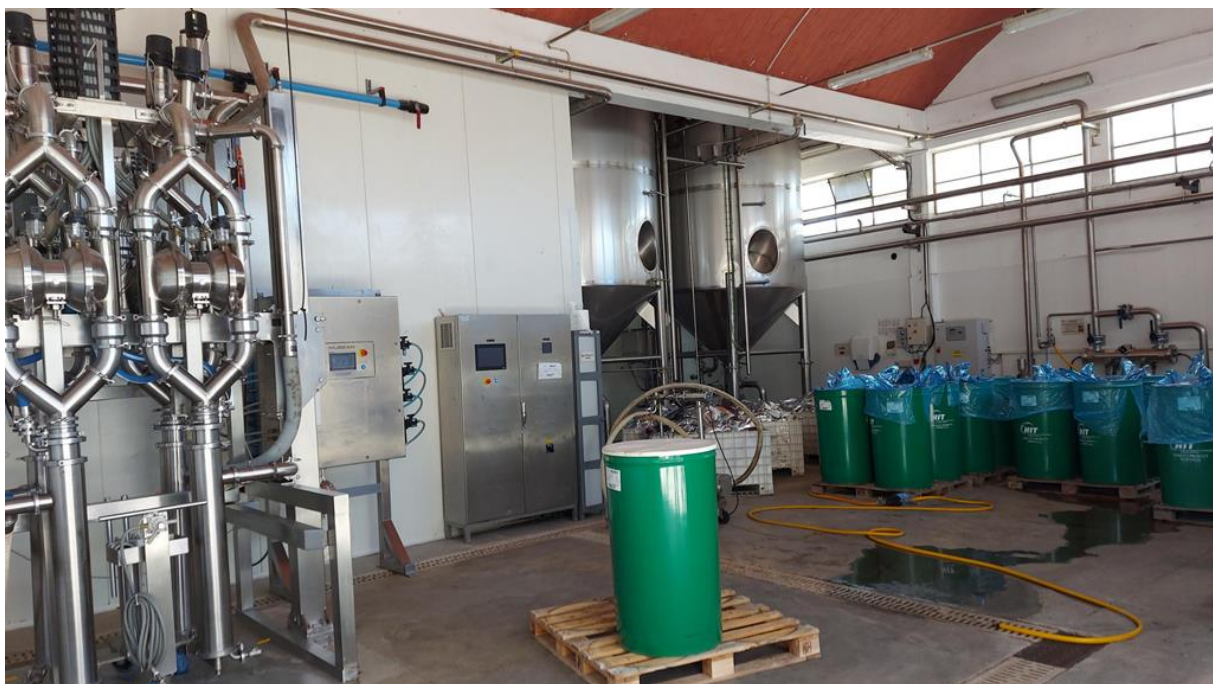
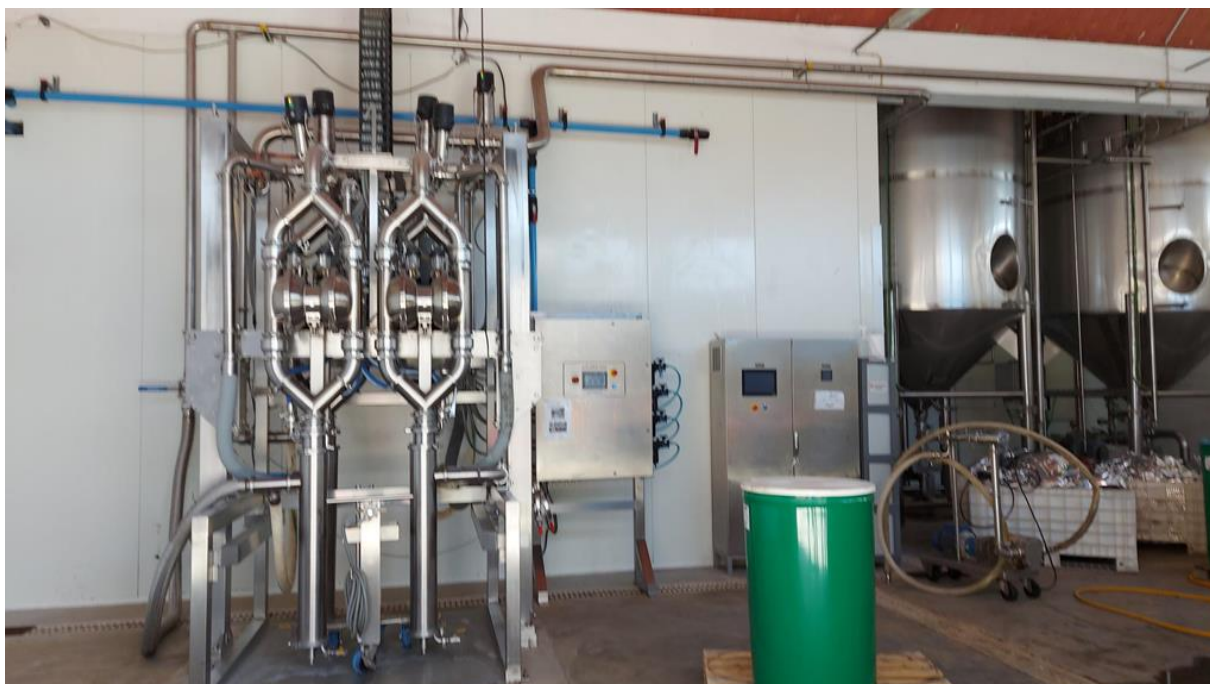
Por forma a proceder à **2ª produção**, fora da campanha, o estabelecimento **instalou uma sala de Rework**, conforme se pode observar na figura seguinte:

Figura 50- Registo fotográfico da sala de rework.

Figura 51- Registo fotográfico da sala de rework.

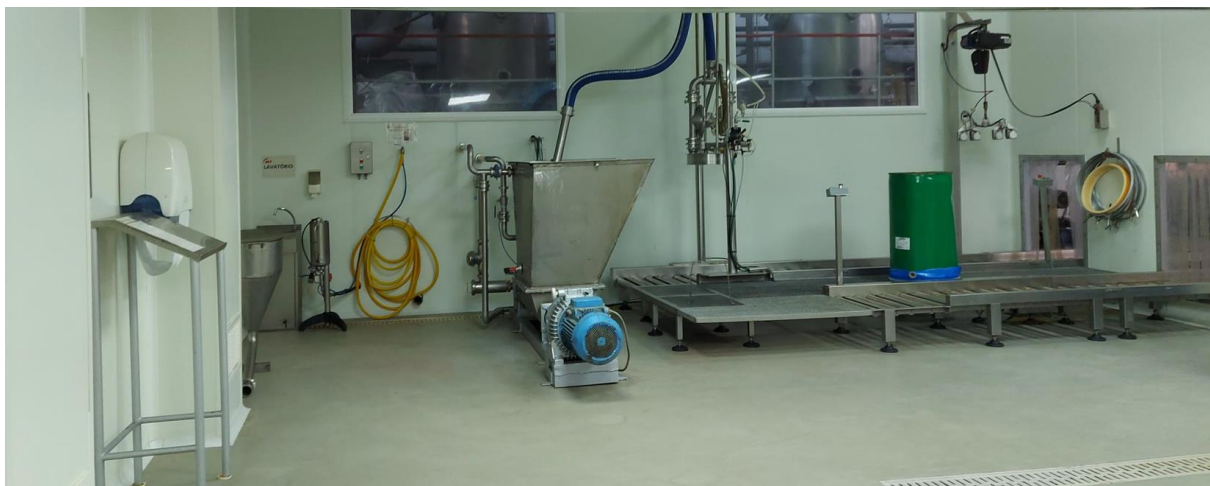
Por forma a poder reprocessar algum produto fabricado, o estabelecimento **instalou uma sala de Abertura** conforme se pode observar na figura seguinte.

Figura 54- Registo fotográfico do interior da Sala de abertura.

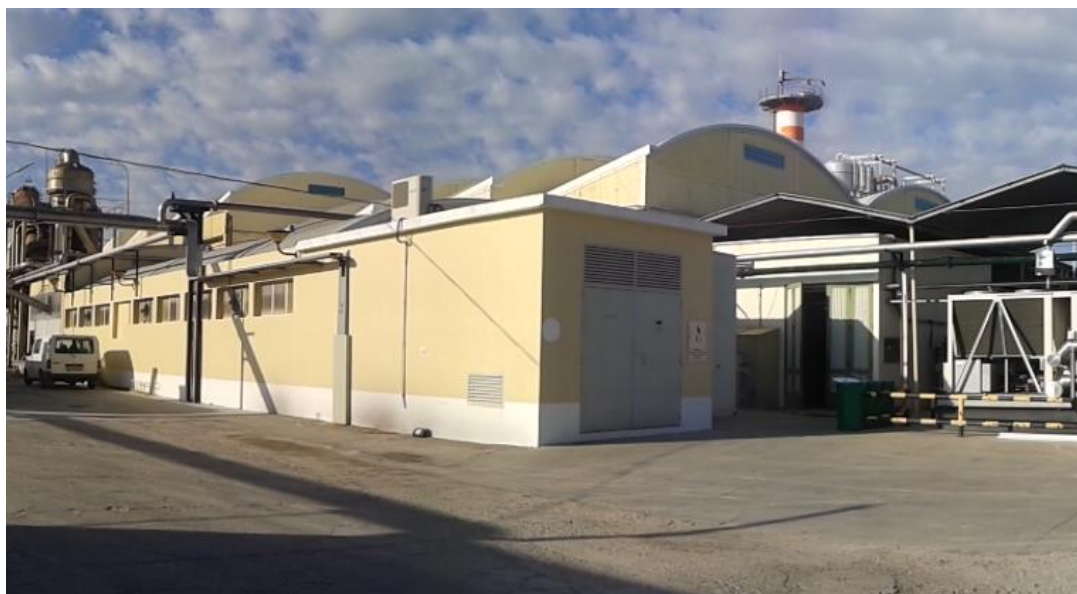
Figura 55 - Registro fotográfico do edifício antes da instalação dos chillers.

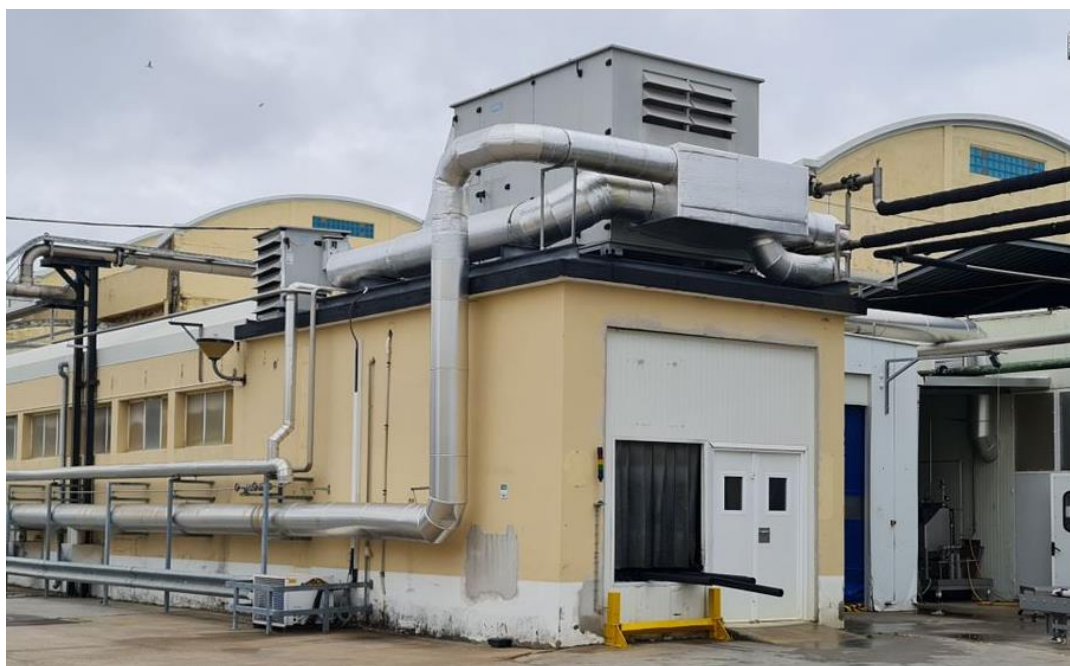
Por forma a produzir o frio necessário à instalação da nova linha de osmose inversa, foi instalada uma estrutura metálica e os equipamentos na cobertura de parte do edifício 2, conforme se pode observar nas figuras seguintes:

Figura 56 - Registro fotográfico do edifício após a instalação dos chillers.
