Navarra  
Extrusão de Alumínio

Acidente 4 - Rotura total de um IBC de Gardocid P4392,  
durante transporte por empilhador

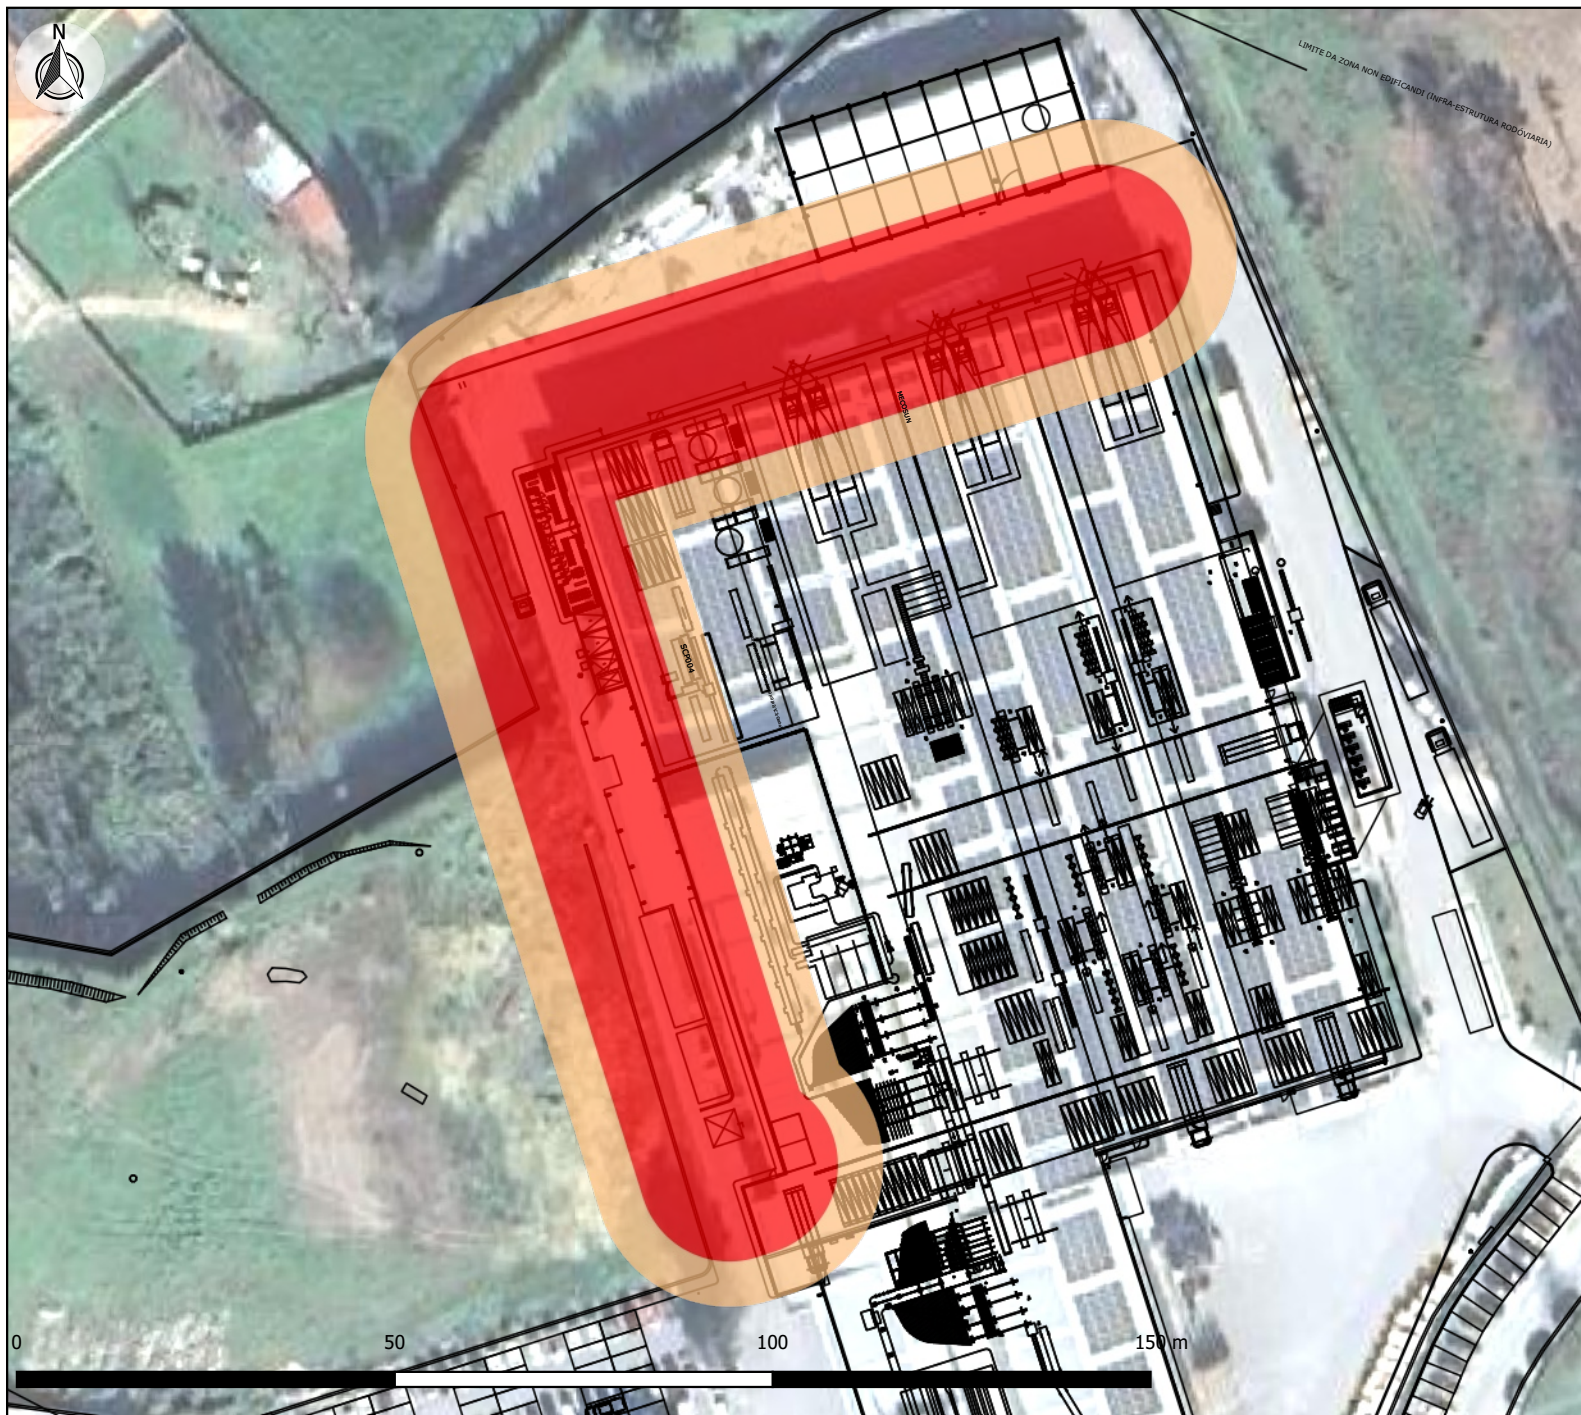
| AEGL-3 | 12 m |
| AEGL-2 | 18 m |

Clima: 1.1/D

Cenário: Toxicidade
