**ADITAMENTO AO LICENCIAMENTO ÚNICO  
AMBIENTAL**

**Exploração suinícola**

**Quinta da Pola - Alcaria**

**Janeiro de 2021**

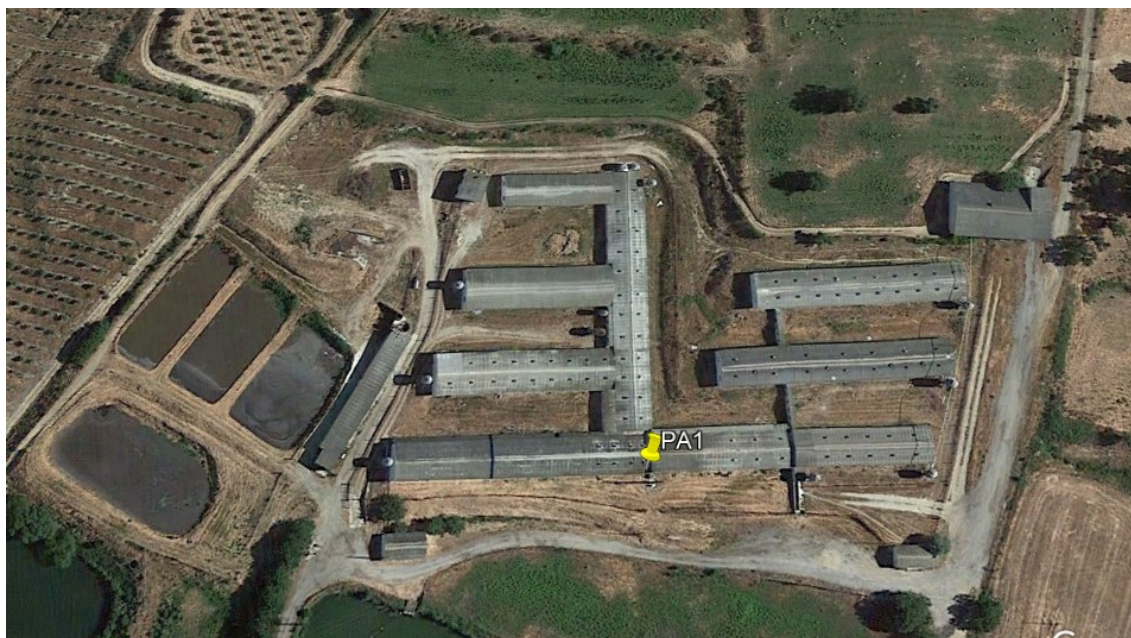
Na seguinte fotografia aérea encontra-se a localização do parque de armazenamento PA1.

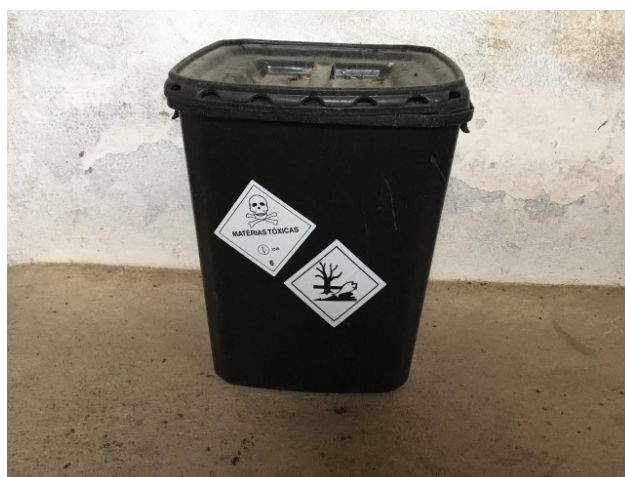
Os resíduos perigosos são armazenados em depósito próprio para o efeito, tal como se pode verificar na seguinte fotografia.

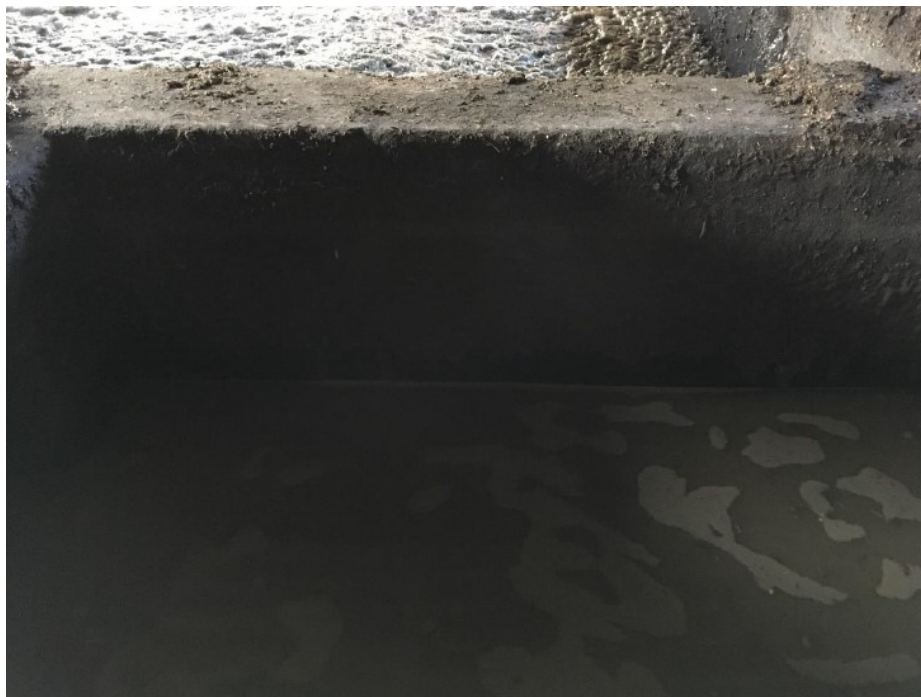
Envia-se fotografia evidenciando que os tanques são em betão afagado abaixo do nível máximo do efluente.

**18. Envio de registos fotográficos que comprovem que os tanques de receção são estanques, não possuem fissuras e são vedados.**

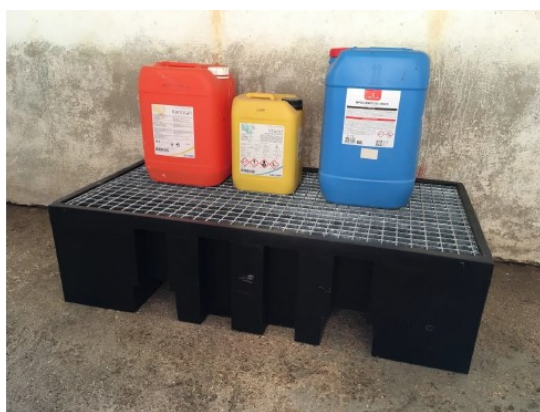
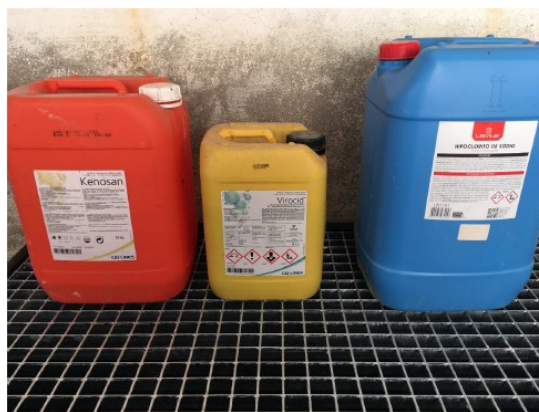
Os produtos químicos utilizados na instalação encontram-se armazenados em local próprio com utilização a bacia de retenção, tal como se pode verificar nas seguintes fotografias.
