# ÁGUA PARA O ALGARVE - INIMA, AQUAPOR E LUSÁGUA, A.C.E.

ESTAÇÃO DE DESSALINIZAÇÃO DE ÁGUA DO MAR DO ALGARVE

**RELATÓRIO DE CONFORMIDADE AMBIENTAL DO  
PROJETO DE EXECUÇÃO (RECAPE)**

**ANEXO 16.1 – PATRIMÓNIO: TRABALHOS ARQUEOLÓGICOS  
TERRESTRES**

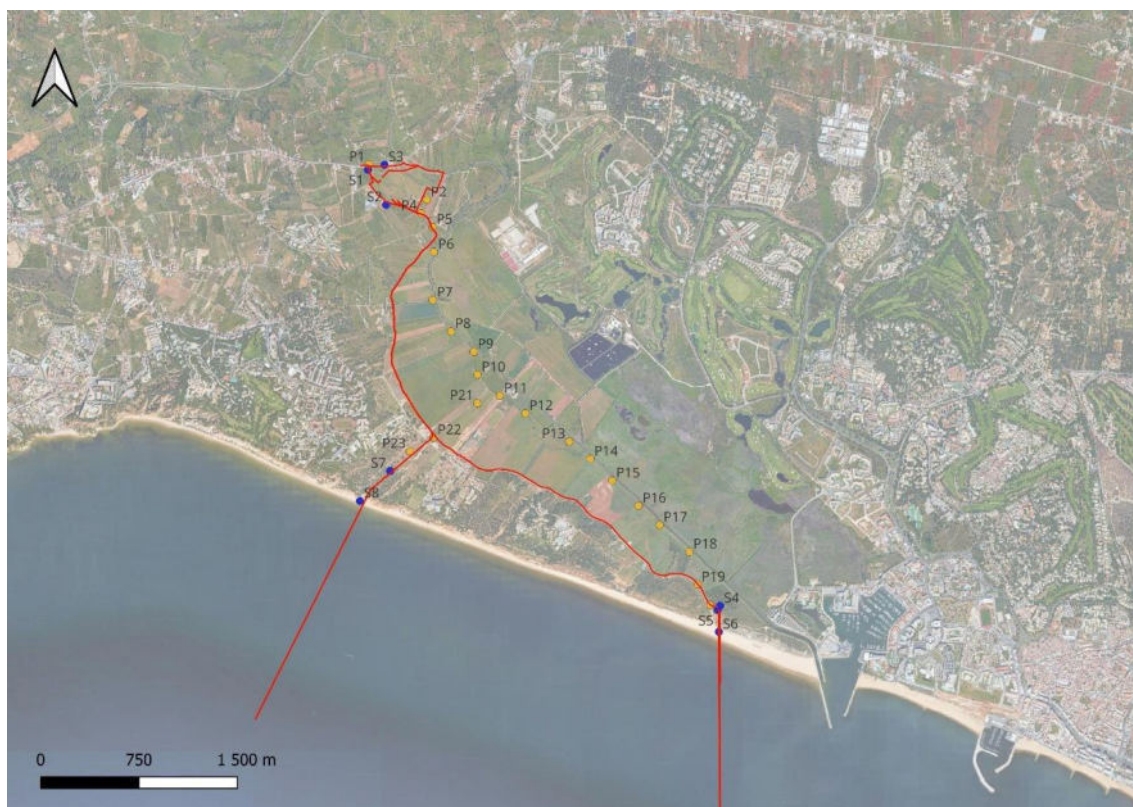
Figura 8. Sondagens e poços de inspeção realizados em 2023 (Geocontrole, 2023).

Ainda na fase de estudo de implementação, em 2023, o consórcio COBA/Consulestrada, pediu à Geocontrolo um reconhecimento geológico e geotécnico dos terrenos onde se pretendia implantar a estação dessalinizadora e respectivas infraestruturas. Neste âmbito, foram realizadas 8 sondagens de duração vertical e 22 poços de reconhecimento (figura 8). Desconhecemos se estes trabalhos tiveram acompanhamento arqueológico. Não há no entanto, qualquer referência neste relatório a alguma ocorrência de algum elemento patrimonial e as fotografias dos poços de inspeção não mostram nenhuma estrutura ou elemento identificável.

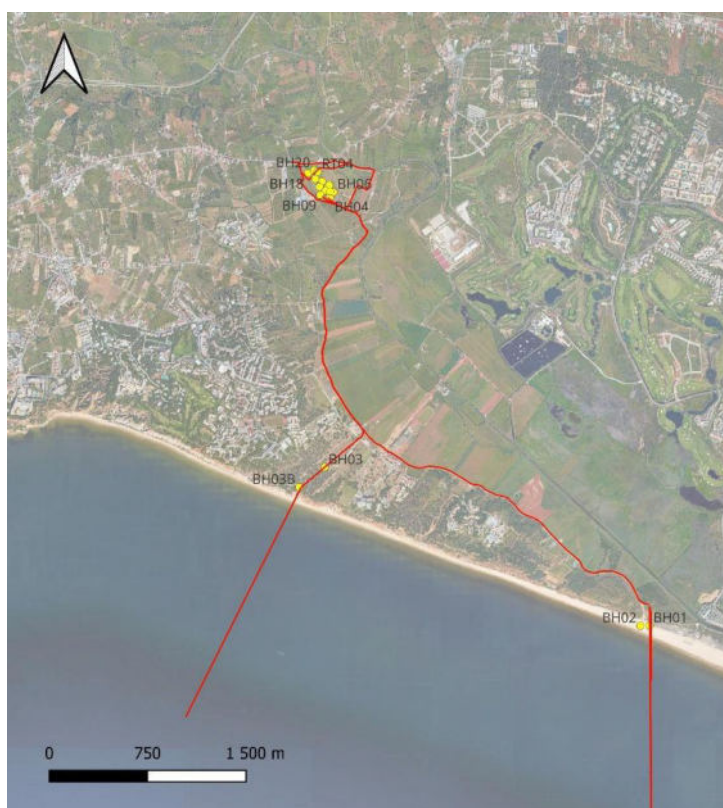
Figura 9. Implantação do programa de sondagens em ortofoto e traçado do projecto.

Foram realizadas 26 sondagens mecânicas à rotação, sendo que 14 delas foram realizadas em terra (figura 9) e as restantes 12, offshore. Aqui, vamos analisar as sondagens realizadas em terra, sob o ponto de vista da Arqueologia terrestre.

Os locais dos furos foram definidos pelo cliente, assim como a profundidade das sondagens, que variou entre os 10 e 35 metros. O relatório não menciona quais foram os critérios de localização nem de profundidade.

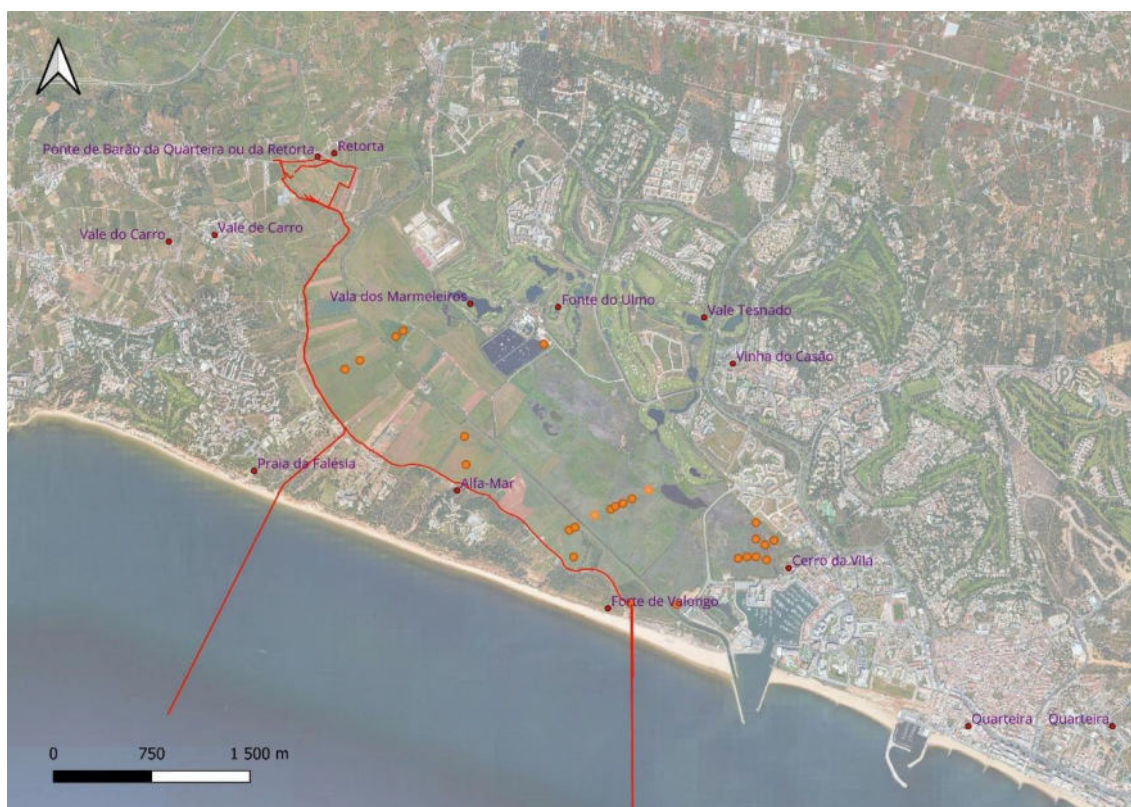
Figura 16. Perfurações realizadas no âmbito de projectos de investigação na área em análise segundo Schiner et al., 2010 e Trog et al., 2015. E laranja mais claro as duas amostras sujeitas a análise detalhada.

Foram escolhidas três colunas sedimentares para análise detalhada, concretamente, análise sedimentológica, geoquímica e palinológica. Duas delas – P01-5 e VM 14/0/ - foram recolhidas no

estuário da Ribeira de Quarteira (a 3ª na Ribeira de Carcavai). As recolhidas na Ribeira de Quarteira, foram recolhidas no centro do estuário, a cerca de 1.7 km da foz (Schneider et al., 2010).

Os resultados das análises mencionadas (43 furos na Ribeira de Quarteira e 6 na Ribeira de Carcavai) permitiram identificar 5 unidades sedimentares com base nos resultados granulométricos, teor de carbonatos e microfósseis. Estes resultados foram comparados com resultados anteriores para a região (Dabrio et al., 2000; Andrade et al., 2004; Boski et al., 2008; Hilbich et al., 2008; Vis et al., 2008). Uma das amostras recolhidas na Ribeira de Quarteira (P01-5) e na Ribeira de Carcavai (VdL PB2) foram datadas radiometricamente. A VM 14/08 (recolhida na Ribeira de Quarteira), foi datada correlacionando 6 zonas polínicas regionais distintas com as mesmas zonas nas sequências datadas do P01-5 e VdL PB2. Em todas as amostras, foram identificadas várias zonas polínicas regionais. Além disso “[...] o desenvolvimento regional da vegetação foi usado para identificar a alteração drástica na composição polínica regional durante a segunda ocupação islâmica do Algarve, a partir de 996 d.C. (Schattner, 1998; Teichner, 2007)” (Schneider et al., 2010:144).

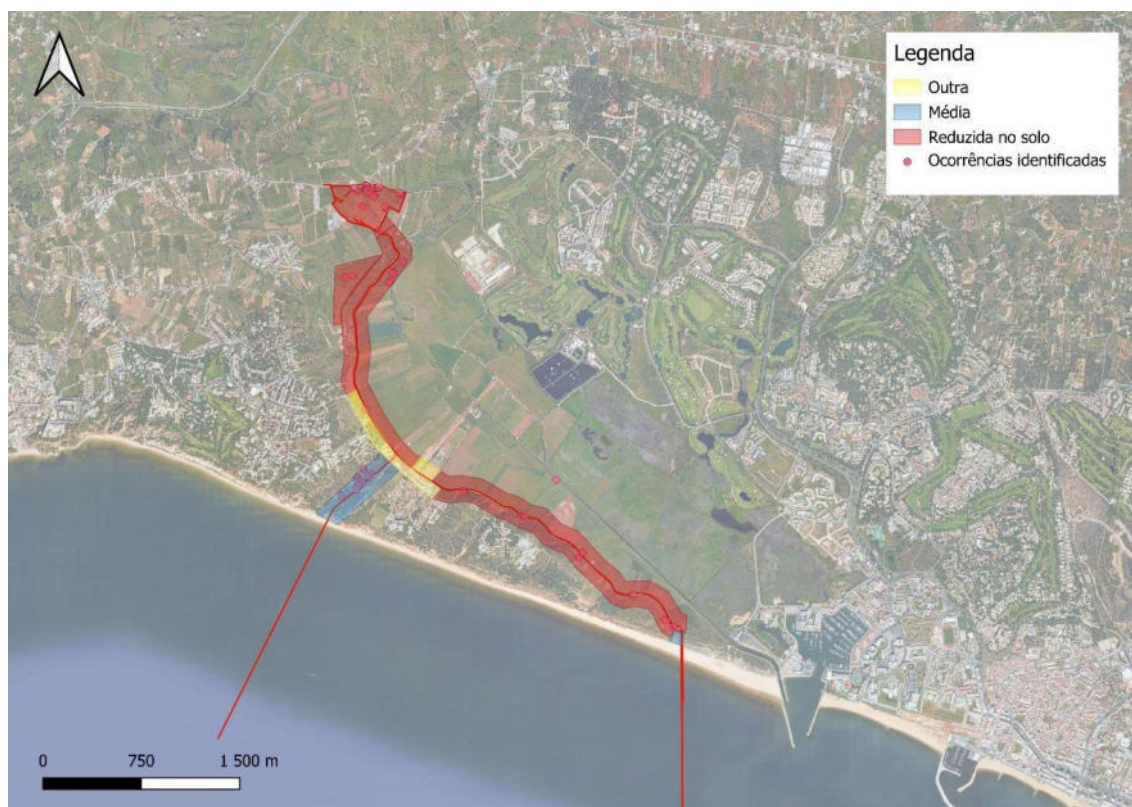
Figura 22. Condições de visibilidade à data da prospecção terrestre.

No geral, à data das prospecções sistemáticas, na sua componente terrestre, as condições de visibilidade eram más (figura 22). As chuvas frequentes que se fizeram sentir nos meses anteriores, levaram ao crescimento da vegetação rasteira, que se encontrava densa e sem permitir visualizar o solo (figuras 23 e 24). Assim, todas as ocorrências que tinham expressão topográfica foram identificadas, mas não era possível avaliar a dispersão de materiais. Concretamente, à data da prospecção na área da central, a vegetação rasteira era tão densa que não foi possível efectuar a análise da dispersão concentração de materiais arqueológicos, gerando um modelo de densidades ou perceber onde deverão ser realizadas as sondagens arqueológicas conforme Elemento 26 da DIA. Algo que só verá ser feito após desmatção, em fase prévia.

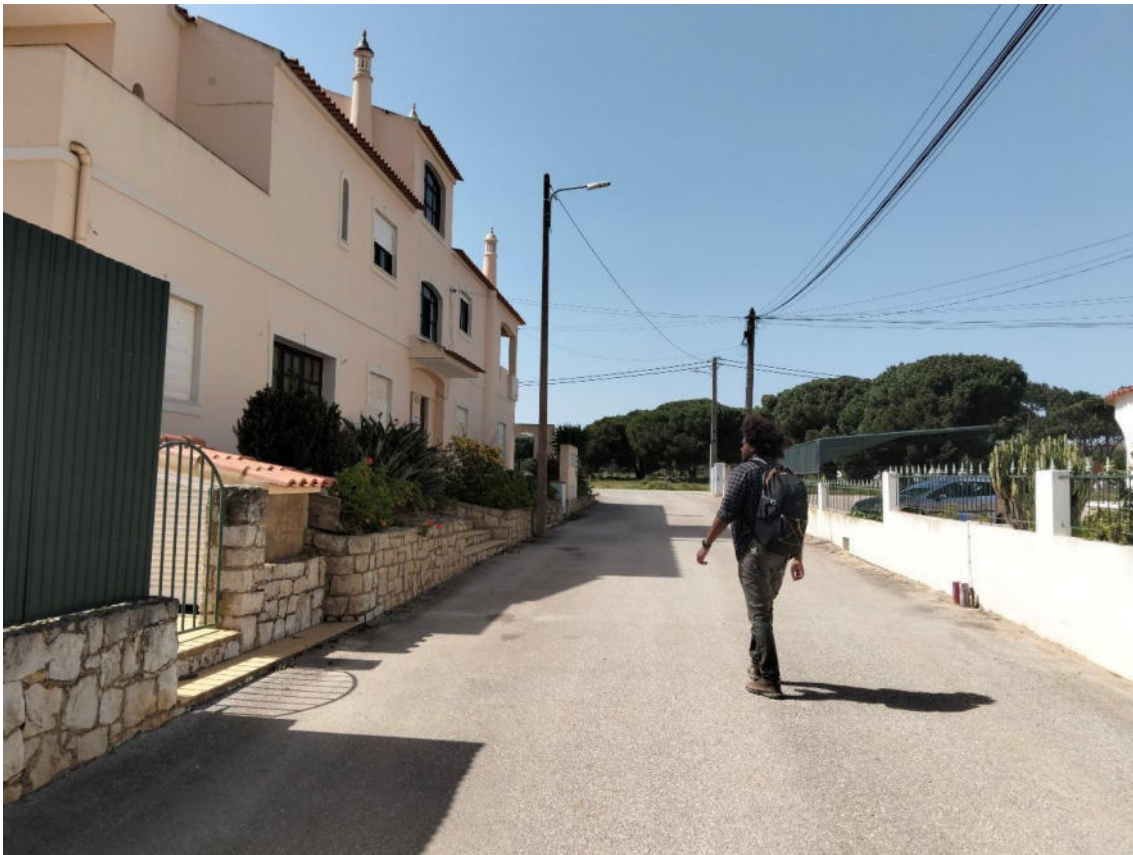
Figura 25. Aspecto de parte do percurso da linha.

Por outro lado, na zona da linha, uma das partes do percurso estava rodeada de casas e estradas alcatroadas, impossibilitando a visualização do solo (figura 25).

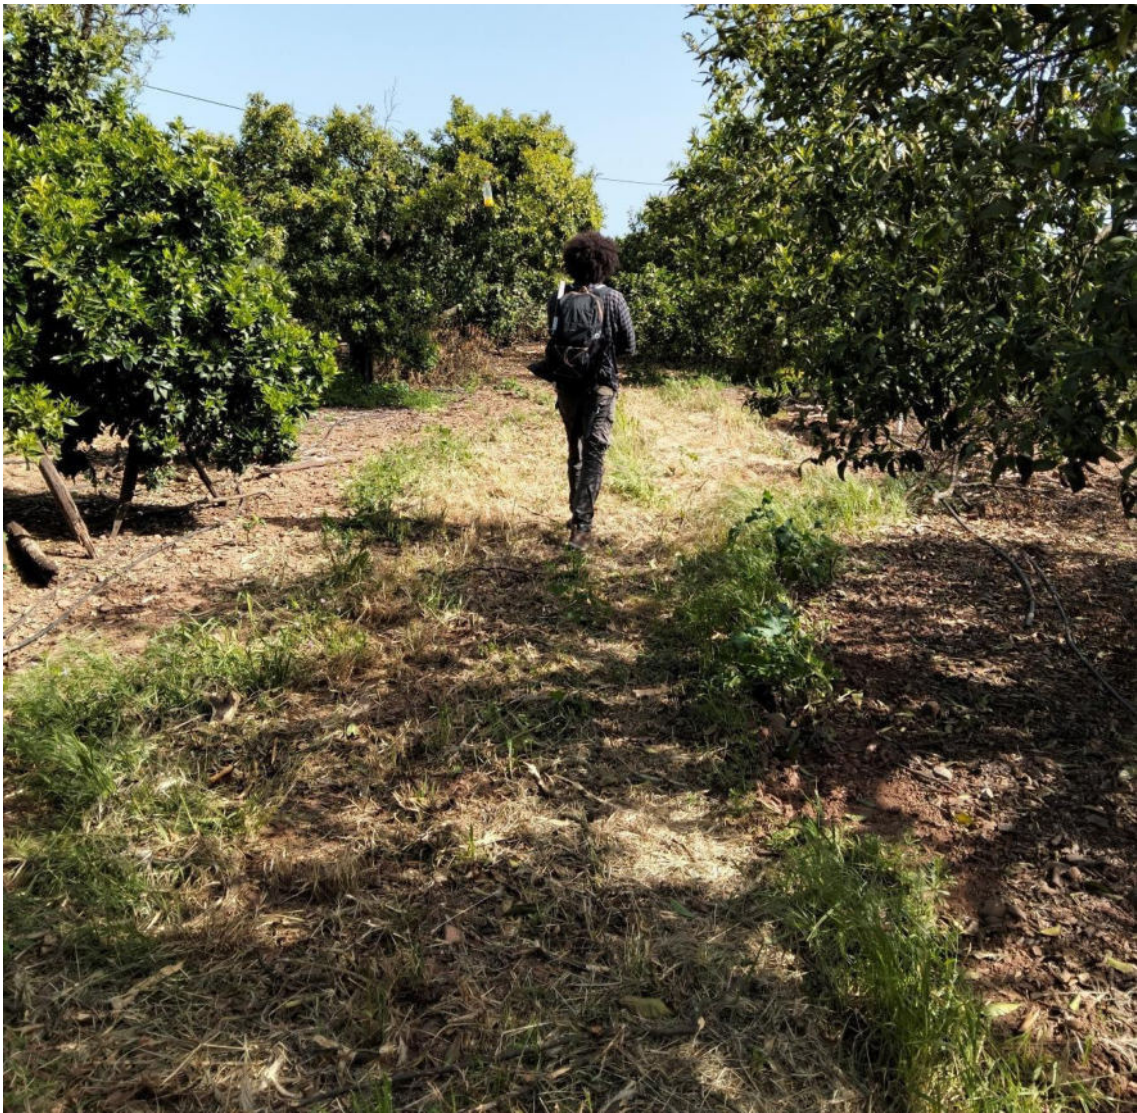
Figura 26. Aspecto das zonas de laranjal e abacateiros.

Em outros casos, o terreno estava bastante afectado por actividades agrícolas, concretamente laranjal e abacateiro, com os respectivos “camalhões” e toda a vegetação e frutos que caem das árvores (figura 26).

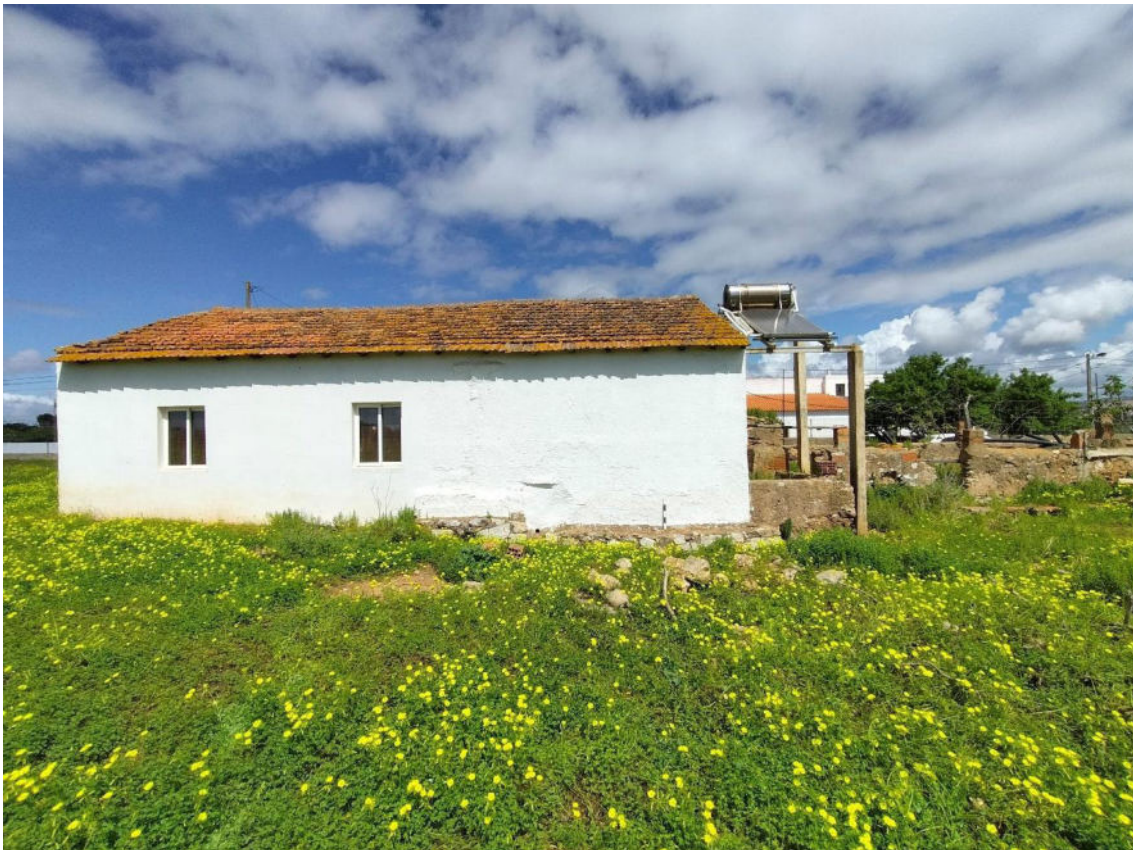
Figura 28. Casa agrícola da Ponte do Barão.

Foi feito um levantamento fotogramétrico desta ruína e vectorizados os alçados preservados, conforme elemento 35.

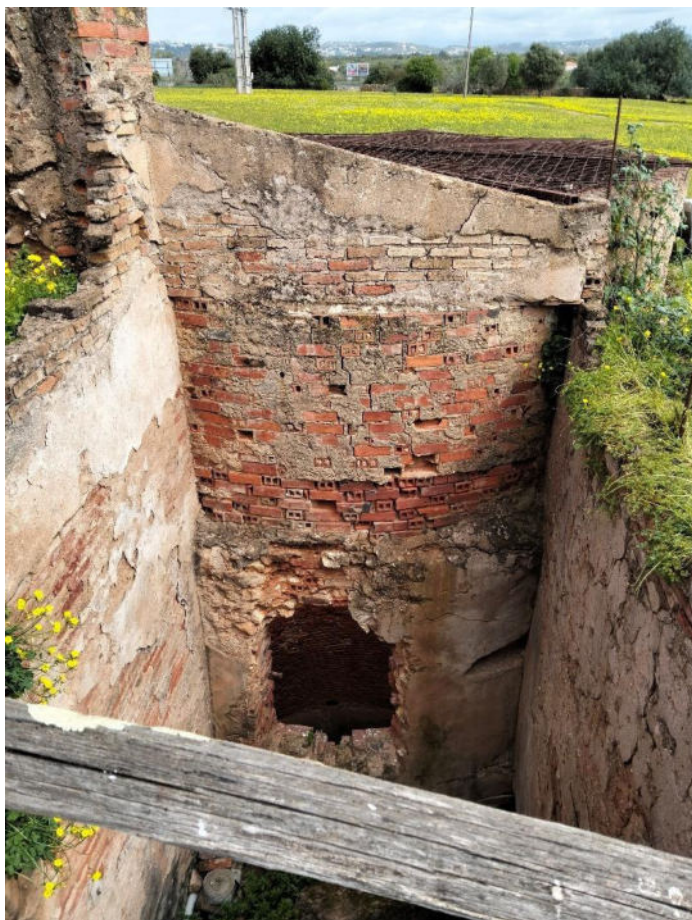
Conjunto composto por poço, levada e um edifício construído em taipa e alvenaria. Localiza-se no centro da área da central. A levada, está em alguns troços bastante degradada e não é absolutamente claro o seu limite na área mais próxima da M526.

Figura 29. Detalhe da parede exterior do Poço.

Foi feito um levantamento fotogramétrico desta ruína e vectorizados os alçados preservados, conforme elemento 35.

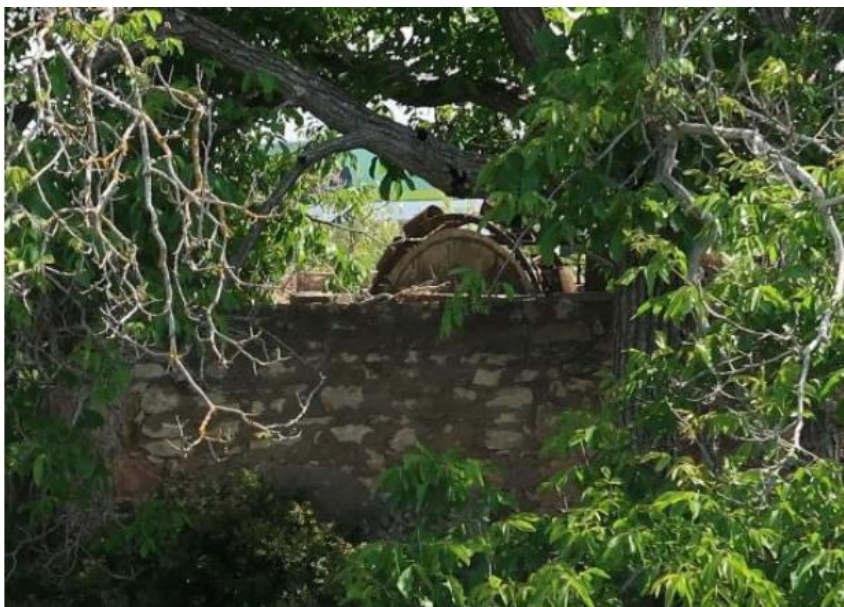
Figura 32. Nora da Ponte do Barão de Quarteira, segundo Simplicio (2023)..

Poço circular com nora metálica associada. Situa-se em contexto rural e apresenta visibilidade reduzida.

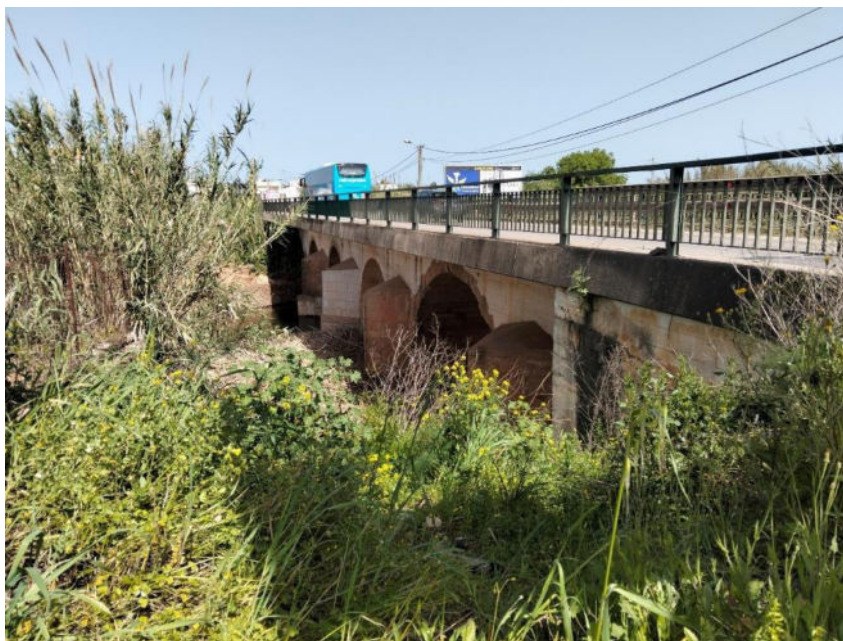
Figura 33. Ponte do Barão da Quarteira ou Retorta.

Ponte de quatro arcos sobre a Ribeira de Quarteira. Construída com blocos de calcário e talha-mares triangulares, pode remontar ao período romano, embora a sua morfologia a situe nos períodos medieval ou moderno.

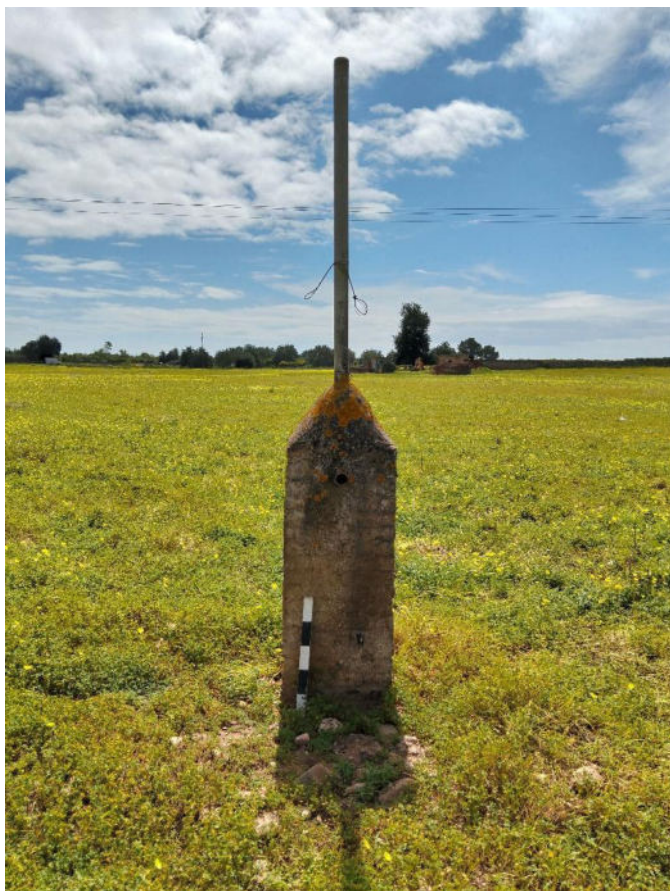
Figura 34. Estrutura Hidráulica Barão 1.

Pequena estrutura hidráulica com torre anexa. Não é clara a sua função, mas possui uma canalização perto do topo.

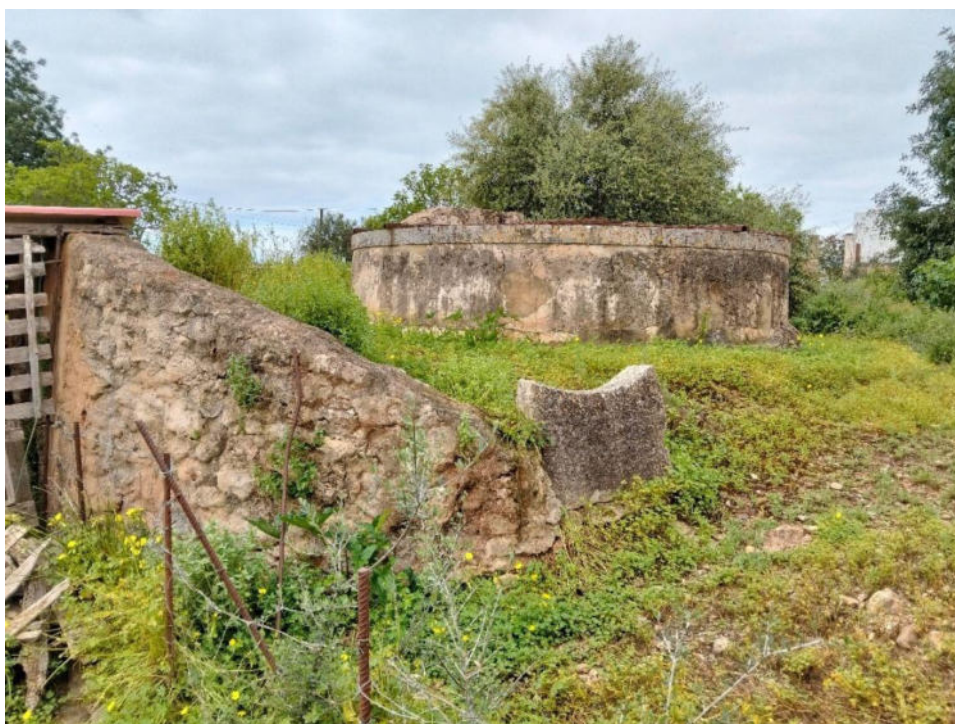
Figura 35. Parte das pocilgas e poço Barão 2.

Conjunto composta por poço, edifício com pocilgas ou capoeiras e tanque de água.

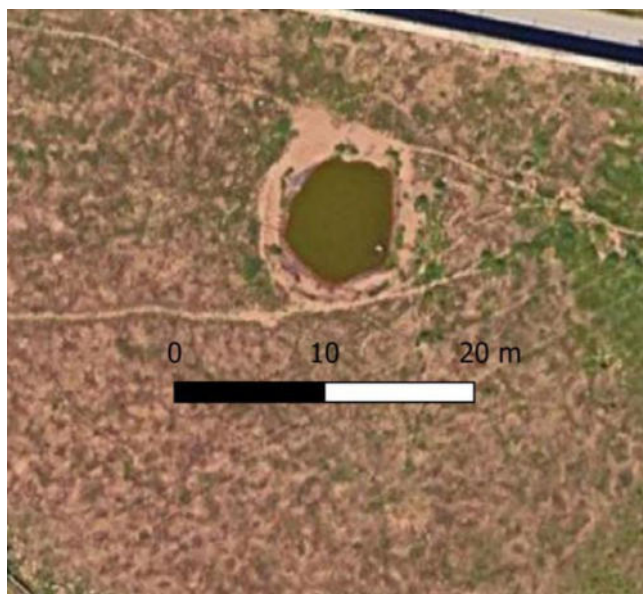
Figura 37. Imagem de satélite. Barão 3.

Lago artificial que se encontrava vazio no momento da prospecção.

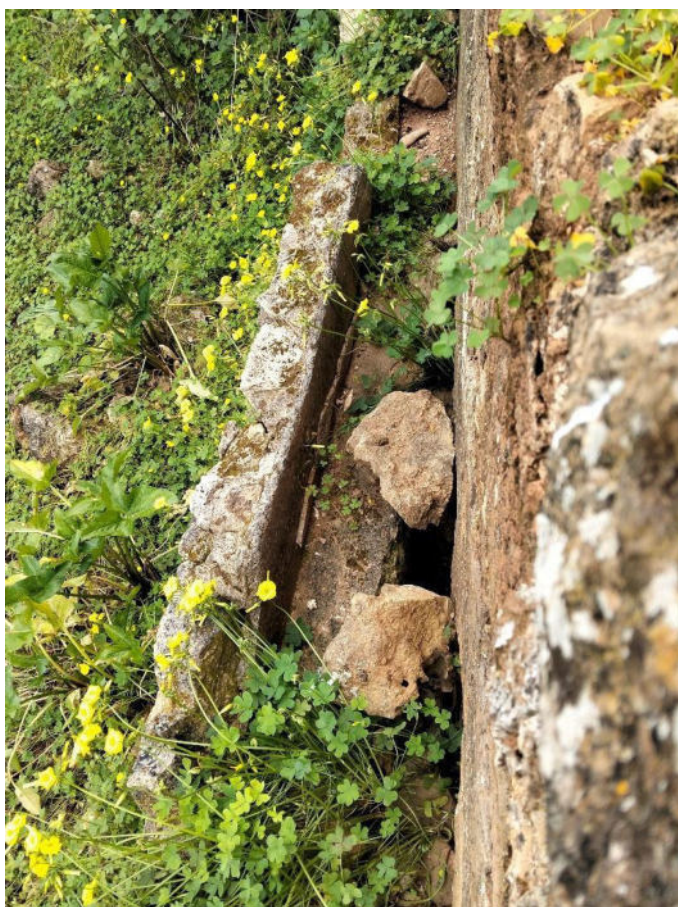
Figura 38. Detalhe Barão 4.

Levada, provavelmente associada à ocorrência Barão 2.

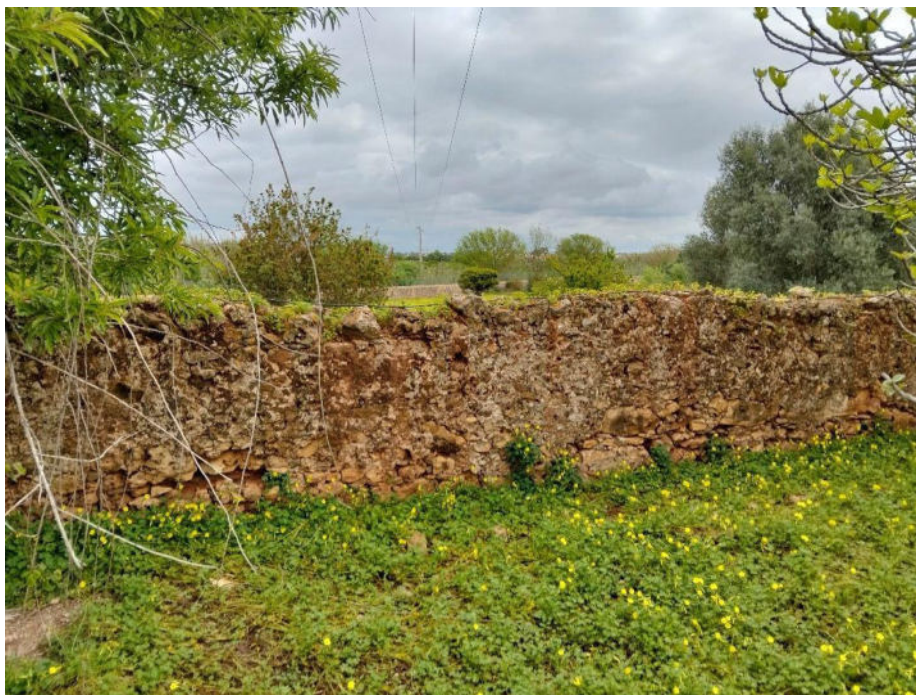
Figura 39. Vista parcial Barão 5.

Muro em alvenaria de pedra calcária, com ligante em argamassa. Possivelmente associado à ocorrência Barão 6. Tinha variados níveis de conservação ao longo do seu percurso.

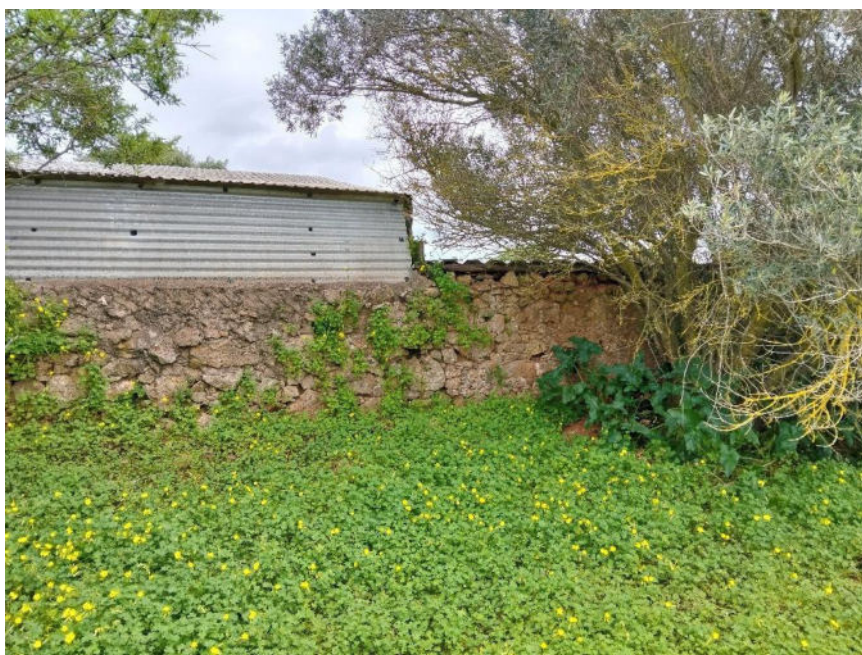
Figura 40. Barão 6.

Casa de apoio agrícola recente ou reabilitada, localizada numa zona de laranjal.

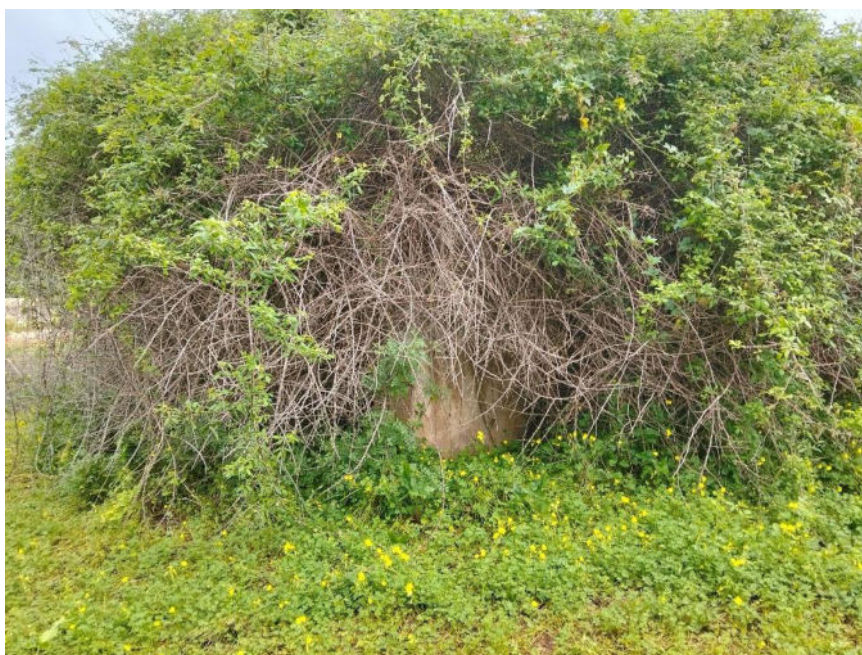
Casal agrícola bastante destruído e coberto por vegetação densa. Inclui poço.

Figura 41. Casa agrícola Barão 7, quase completamente coberta de vegetação.

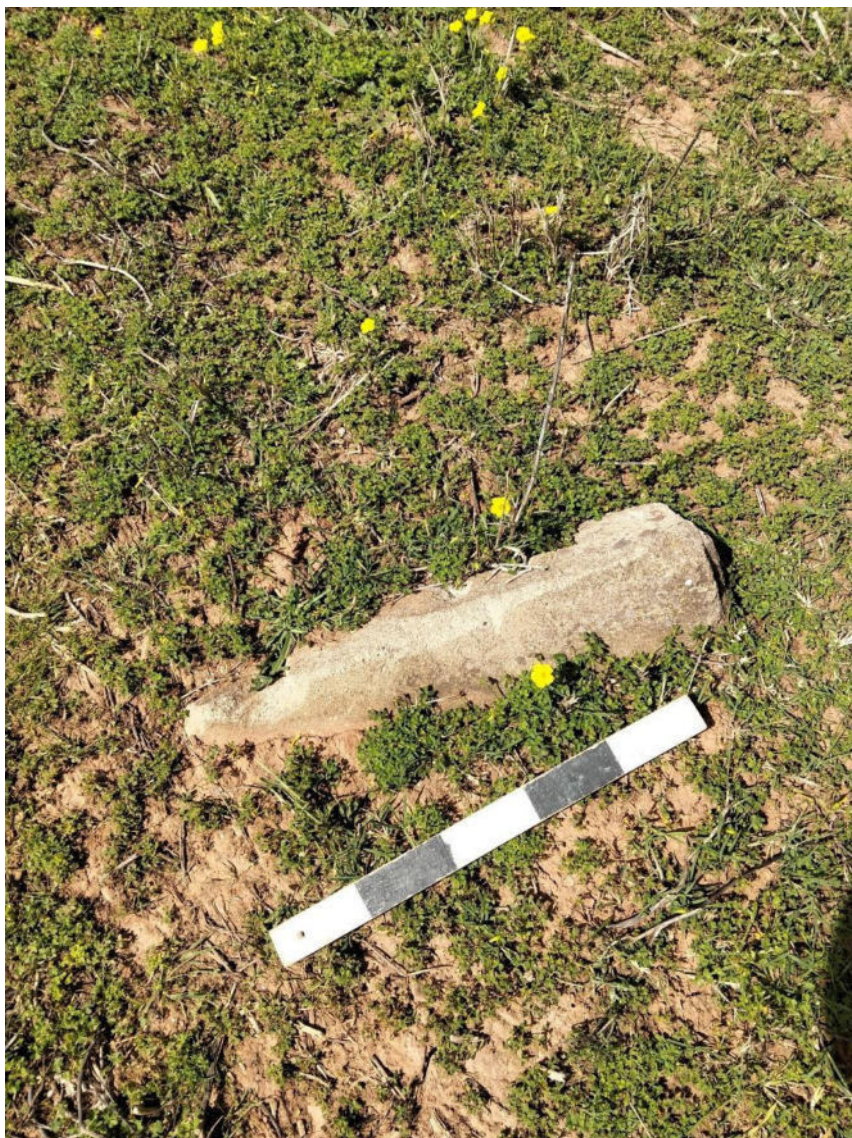
Marco de propriedade tombado.

Figura 43. Marco de propriedade tombado – Roupeira 1.

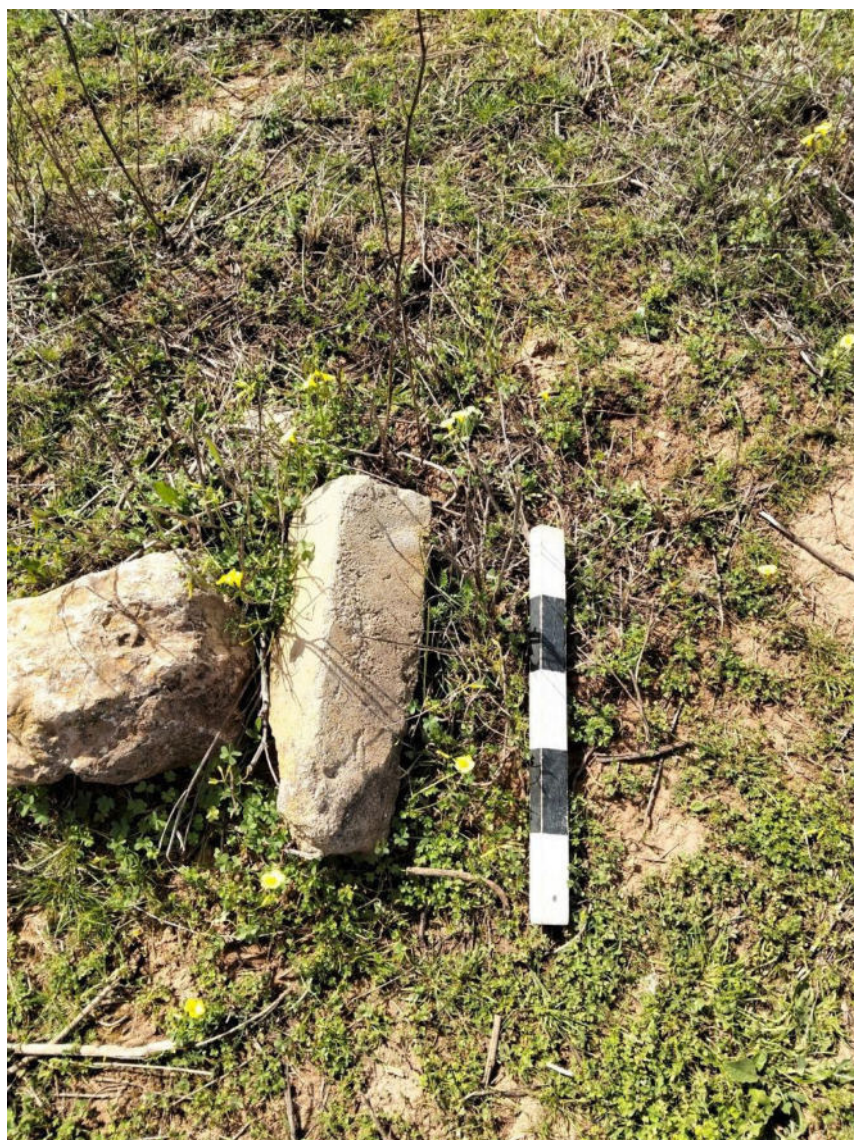
Outro marco de propriedade tombado, com características semelhantes à ocorrência anterior.

Figura 44. Marco de propriedade tombado – Roupeira 2

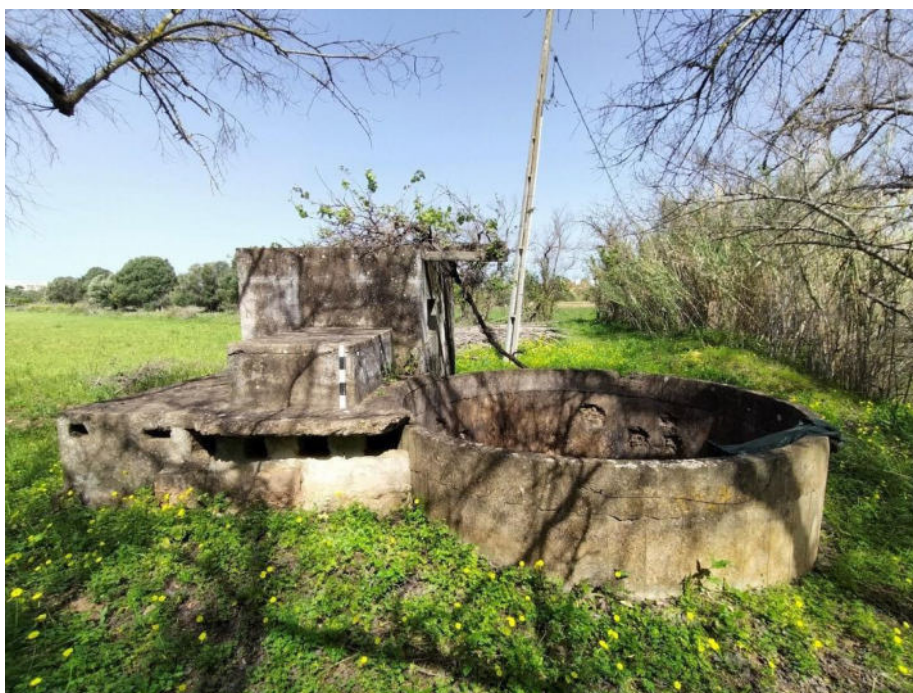
Figura 45. Roupeira 3.

Poço com edifício associado, possivelmente contendo equipamento eléctrico para bombagem de água.

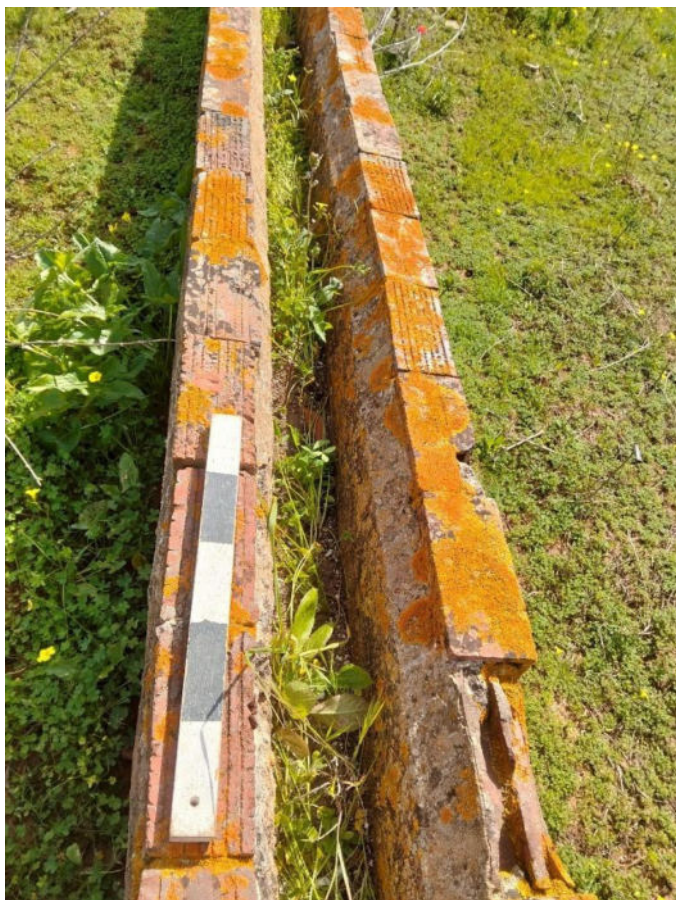
Figura 46. Troço Roupeira 4.

Levada possivelmente relacionada com a OP Roupeira 4. Prolonga-se para além da área de prospecção.

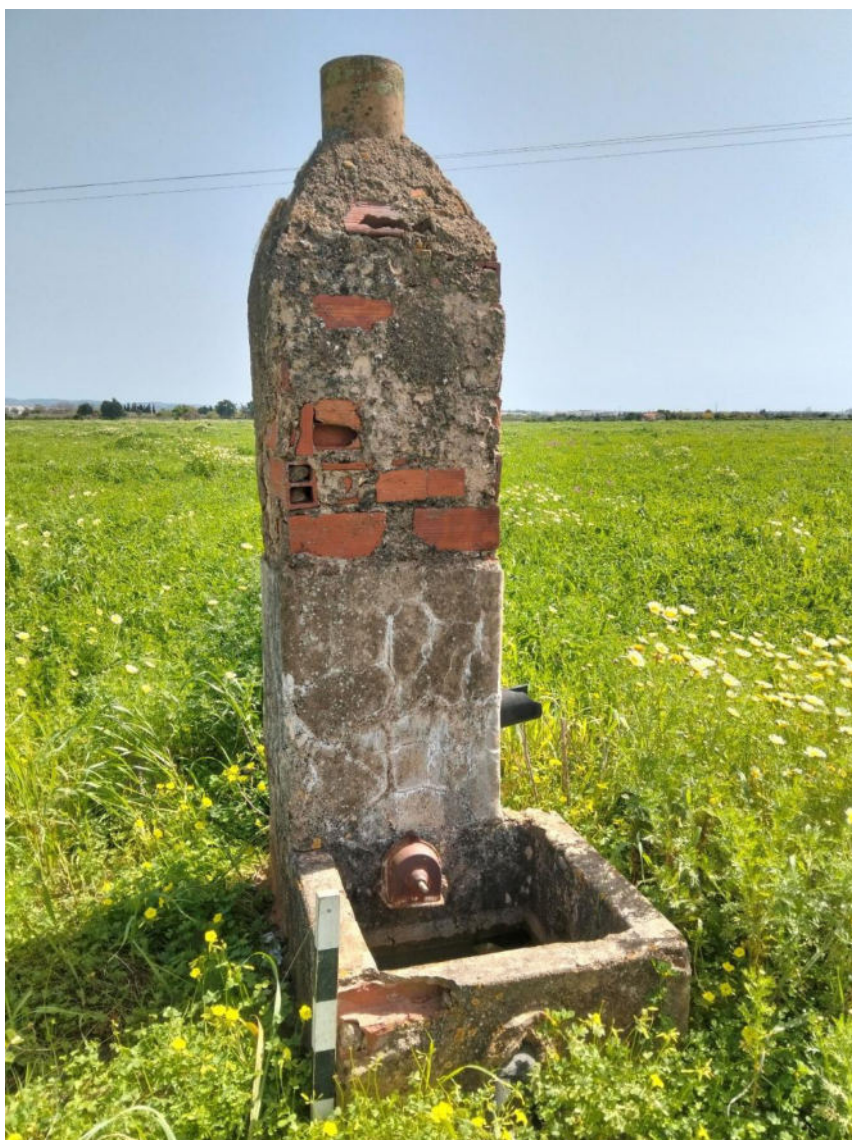
Estrutura hidráulica, eventualmente uma pequena fonte.

Figura 47. Fonte - Alfamar 1.

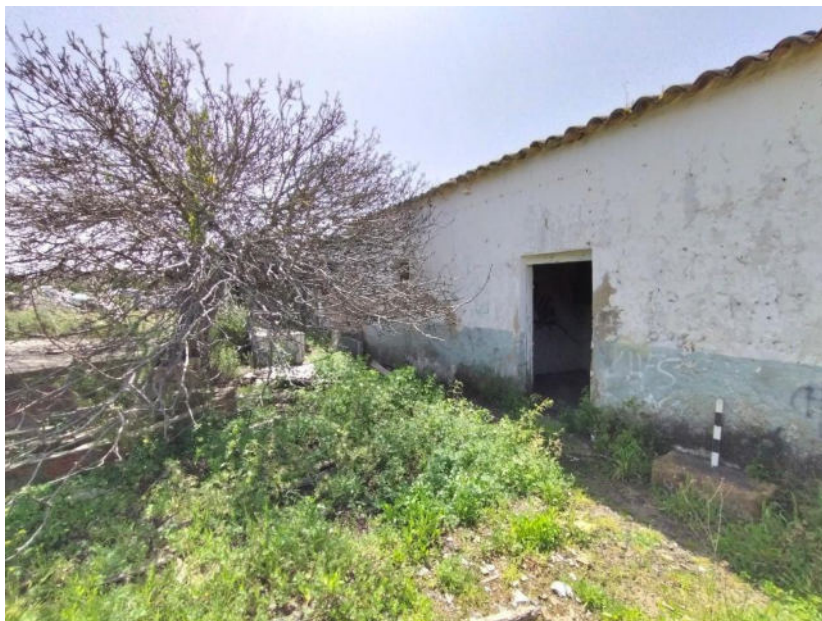
Figura 48. Alfamar 2

Casal rústico degradado, com estruturas associadas e um piso subterrâneo.

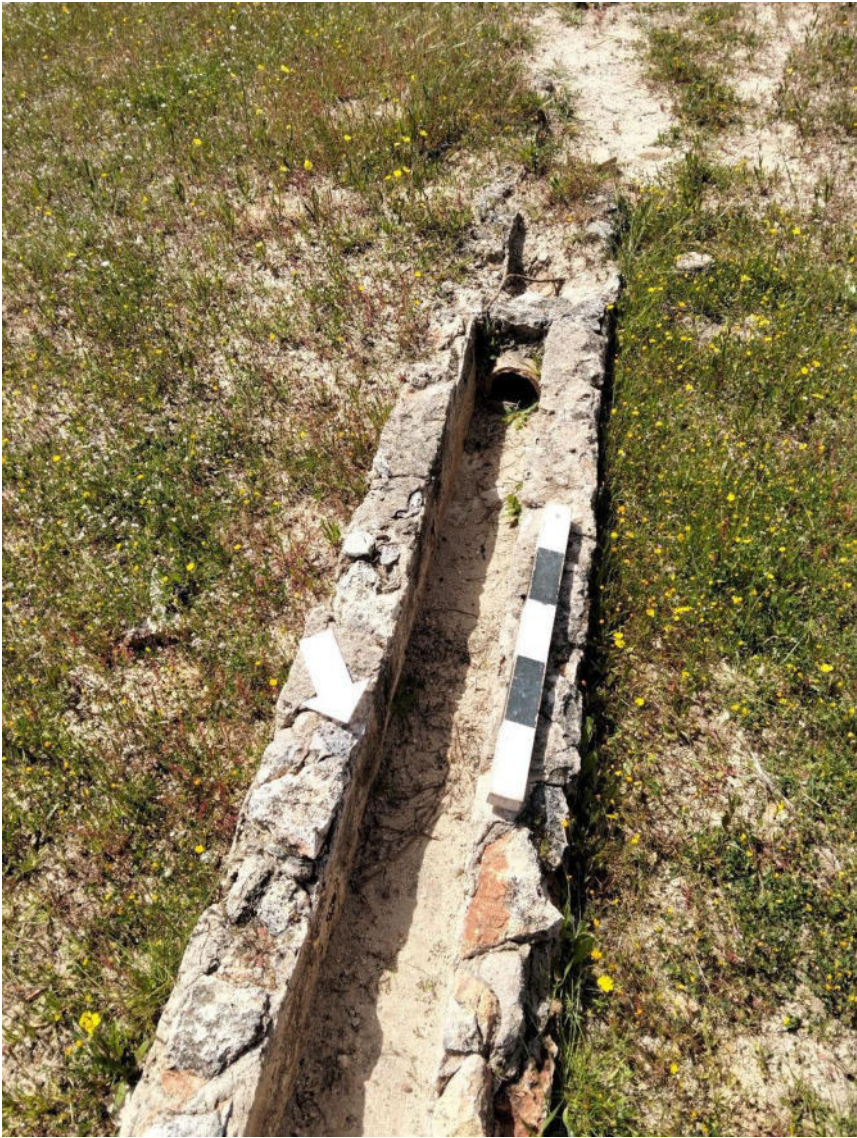
Figura 50. Alfamar 3.

Levada parcialmente destruída, em forma de dois lados de um quadrado.

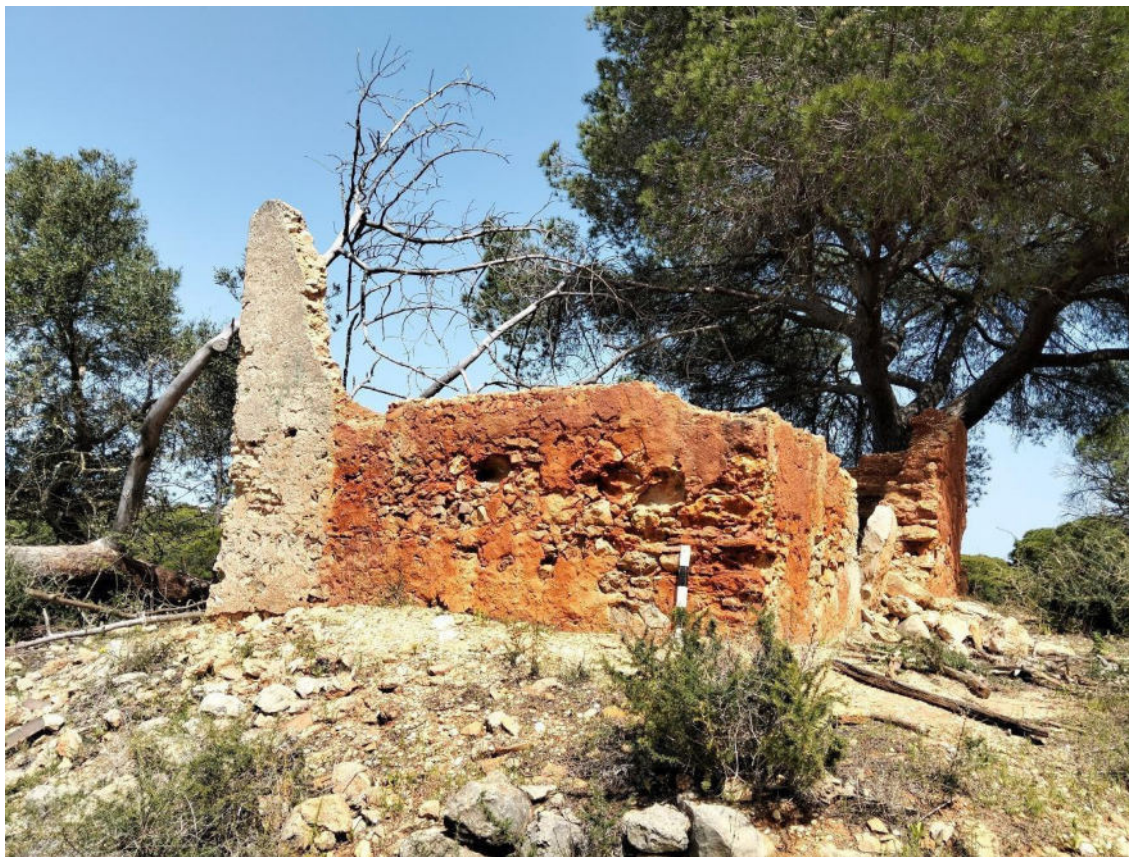
Casa agrícola em taipa, planta quadrangular e muito destruída. Localizada em arriba.

Figura 51. Perspectiva geral Ruína da Praia da Falésia.

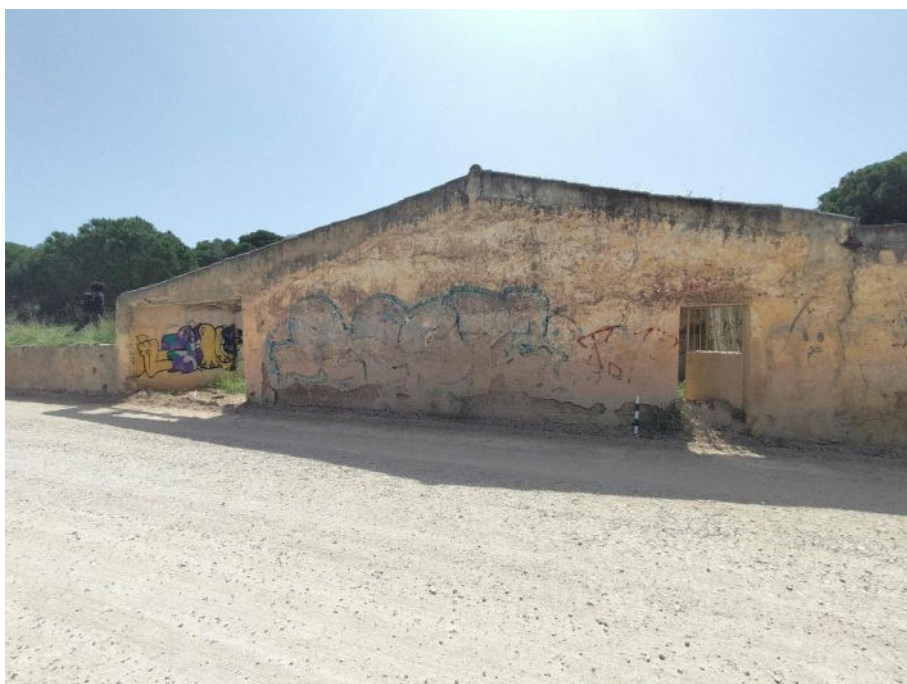
Figura 52. Fachada principal Alfamar 4.

Casal agrícola com telhado de duas águas e planta retangular.

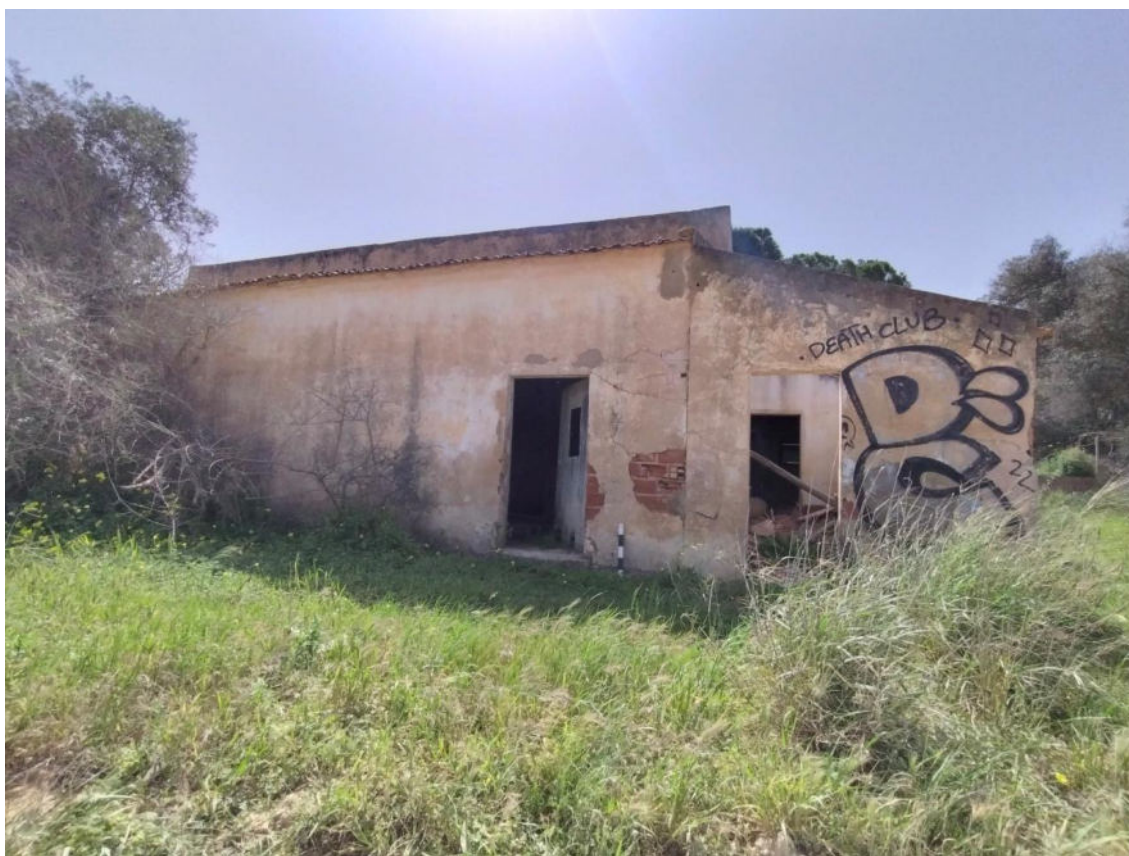
Casal rústico degradado com poço e cisterna associados.

Figura 53. Alçado lateral Casa e sistema hidráulico de Foros de Quarteira.

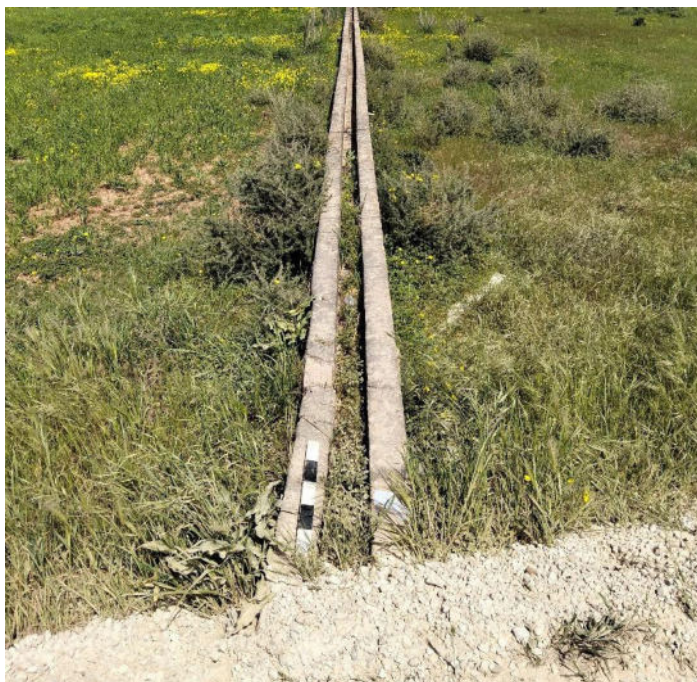
Figura 55. Troço canalização - Alfamar 5.

Levada que se estende até à Ribeira de Quarteira. Com pequeno edifício associado.
