# ÁGUA PARA O ALGARVE - INIMA, AQUAPOR E LUSÁGUA, A.C.E.

ESTAÇÃO DE DESSALINIZAÇÃO DE ÁGUA DO MAR DO ALGARVE

**RELATÓRIO DE CONFORMIDADE AMBIENTAL DO  
PROJETO DE EXECUÇÃO (RECAPE)**

**ANEXO 16.1 – PATRIMÓNIO: TRABALHOS ARQUEOLÓGICOS  
TERRESTRES**

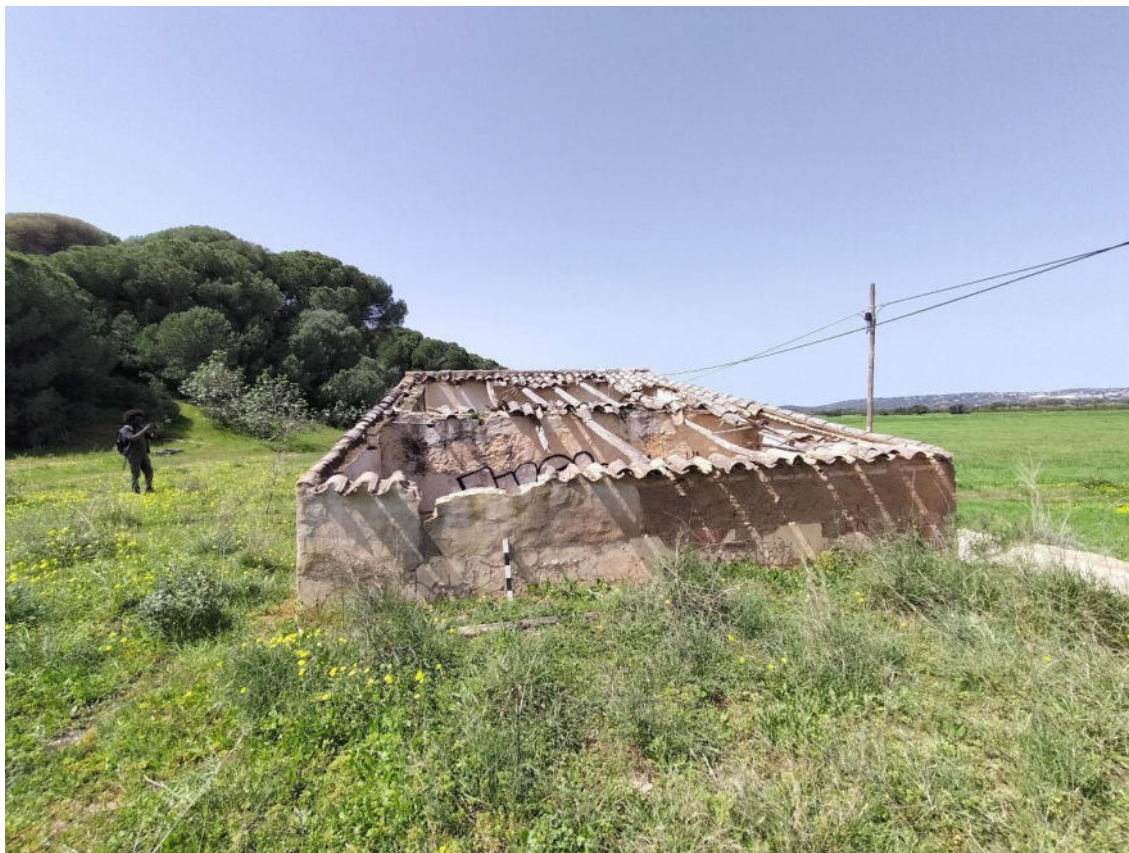
Figura 57. Alfamar 6.

Casal rústico degradado, planta retangular e telhado de duas águas.

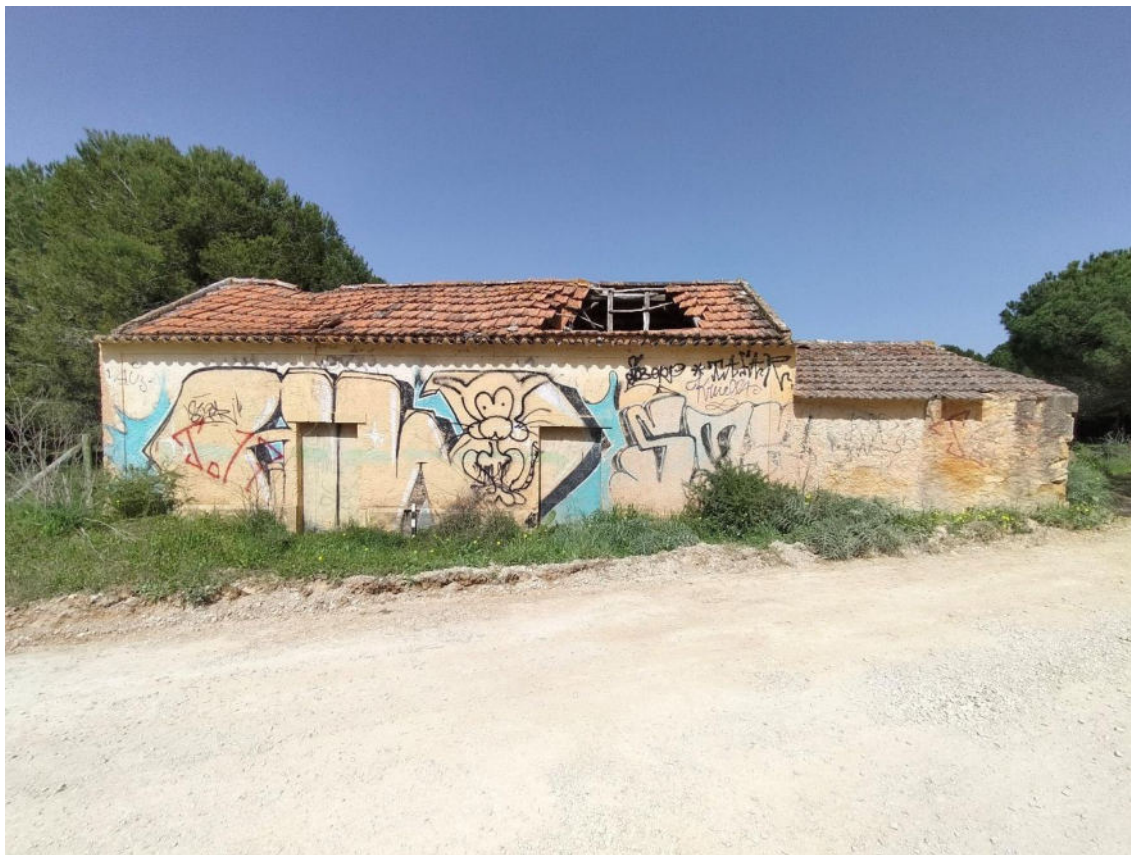
Casal rústico com planta retangular, telhado de duas águas, levada, poço e tanque.

Figura 59. Casa e sistema hidráulico da Rocha Baixinha.

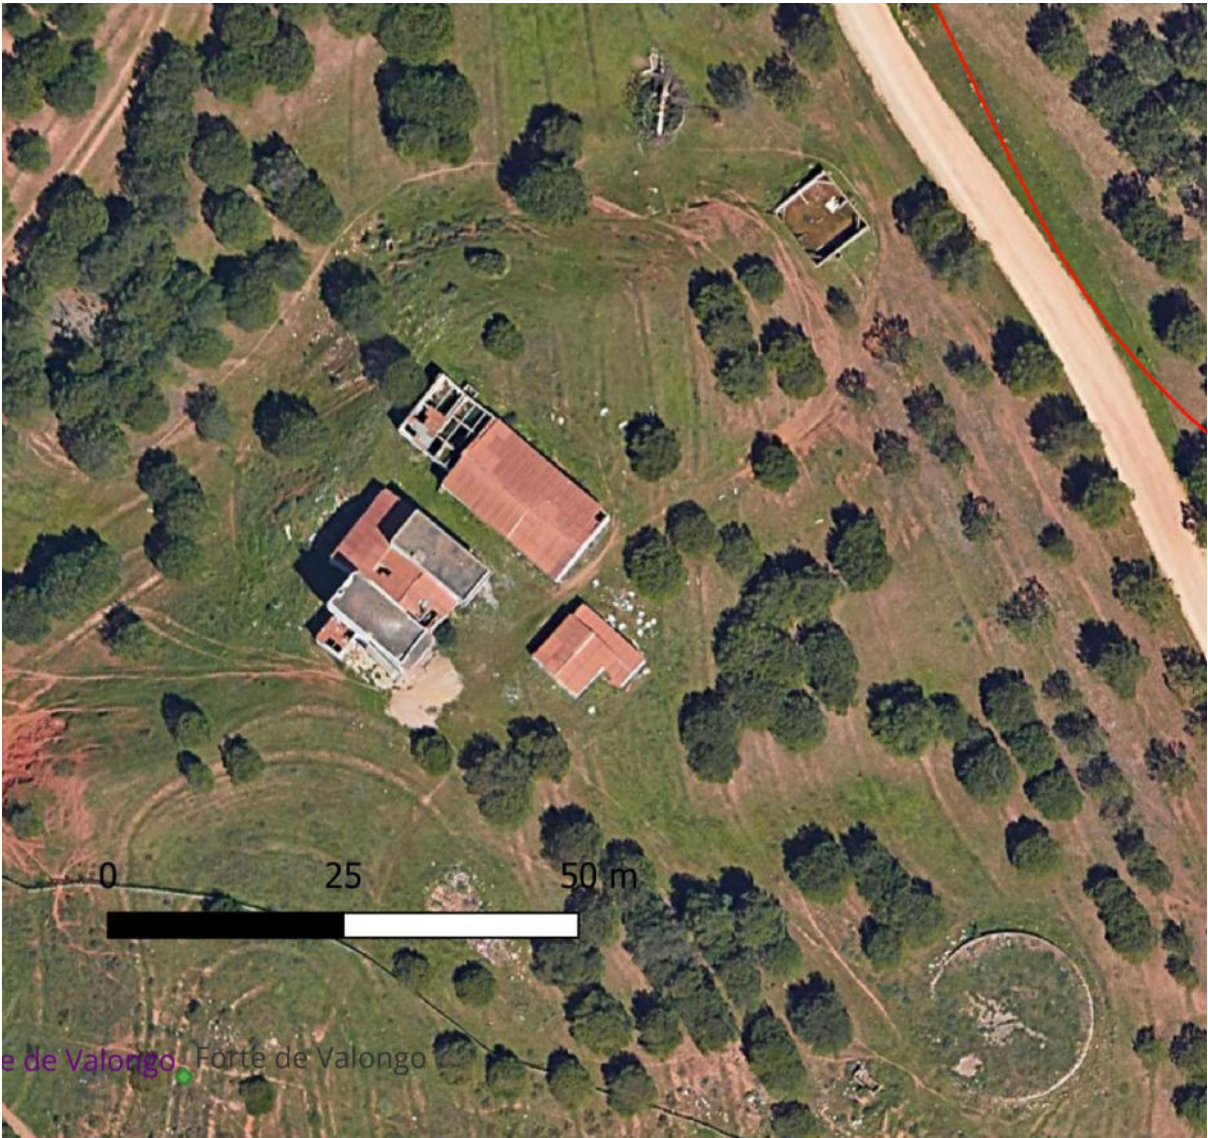
Casal rústico com três conjuntos de edifícios, incluindo nora, eira e estrutura quadrangular apenas com fundações.

Figura 60. Vista aérea Rocha Baixinha 1.

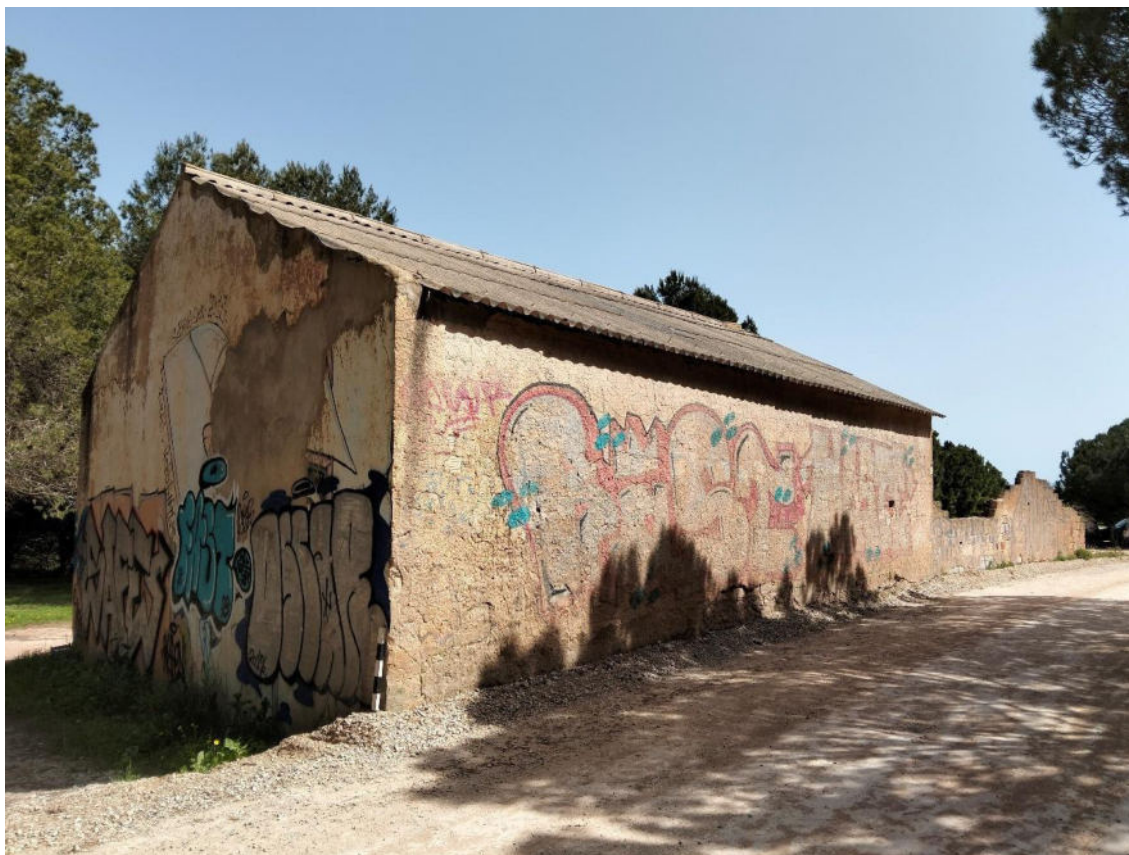
Figura 61. Rocha Baixinha 2.

Armazém, possivelmente aproveitando edifício mais antigo. Dois poços próximos poderão estar associados.

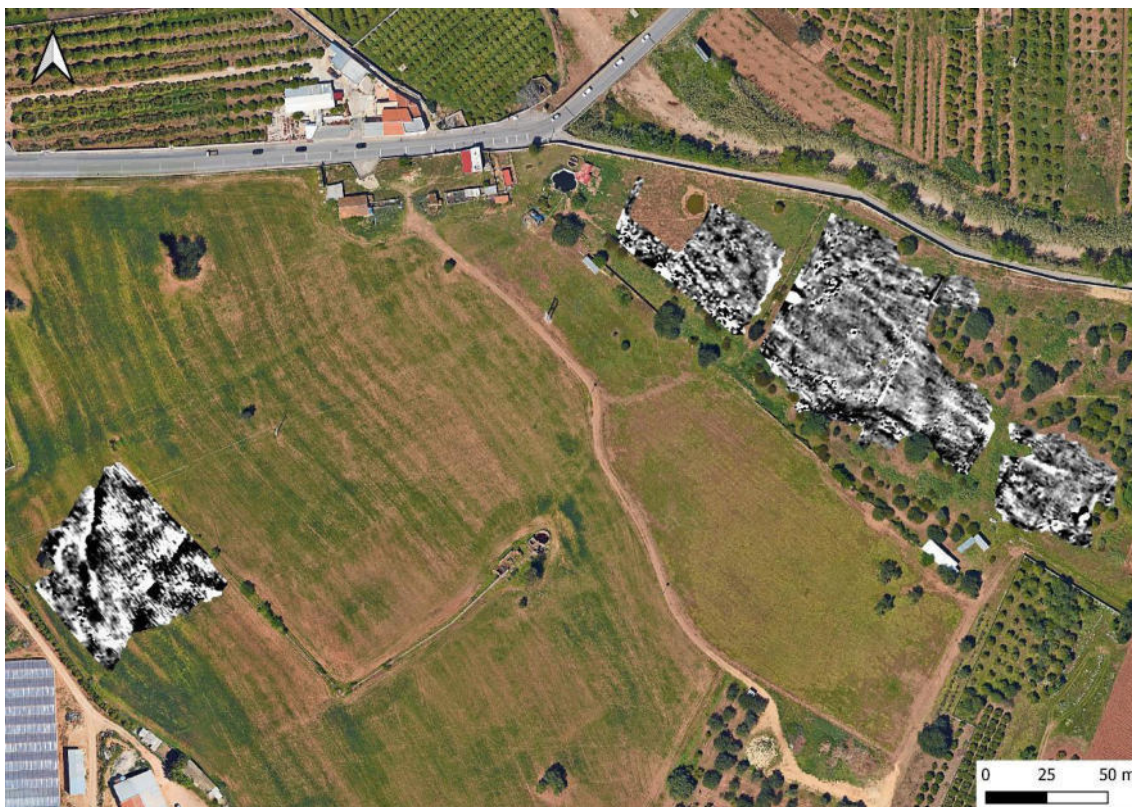
Figura 64 – Dados RAW (-1nT/1nT) da área alvo de levantamento geofísico.

A calibração do equipamento foi realizada de forma expedita, tendo sido escolhido um ponto próximo da zona de trabalho. Depois de ajustado o equipamento ao gradiente magnético local, o terreno foi percorrido no modo 2 de prospeção com os sensores espaçados a 50cm e pontos recolhidos no eixo de cada sensor a cada 5cm. Os dados foram recolhidos com o software proprietário MonMx 5.01-11, tratados no DLMGPS 4.01-13 e posteriormente processados no MAGNETO 3.01-14.

Assim, e depois de uma análise aos dados, foi feito um clip entre o -5nT e o +5nT aplicou-se um filtro de Dispike, de forma a remover a intensidade dos picos ferromagnéticos que eram bastantes, contudo este não foi eficaz. Foram ainda utilizados o *Zero Mean Grid*, (Threshold = 0.25) e *Zero Mean Traverse* (Grid=All LMS=On ZM=Mean Thresholds not applied) de forma a definir a média de fundo para zero, eliminando efeitos *de striping* e descontinuidades de limites laterais no conjunto de dados.

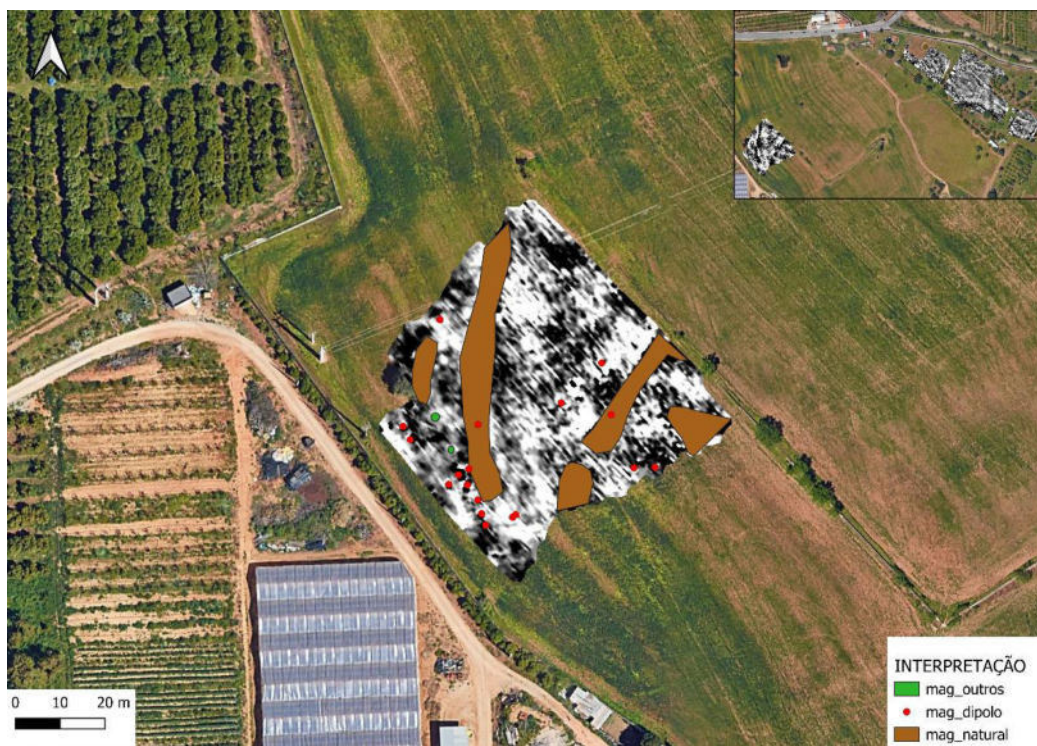
Figura 65 – Magnetograma de escala de cinzentos da Zona 1, sobre imagem de satélite (Google Earth consultado a 24/04/2025).

Depois de processados os dados e diminuído o ruído de fundo e ferromagnético é possível observar uma imagem com um maior contraste. É sobre estes dados que é feita a interpretação que agora se apresenta.

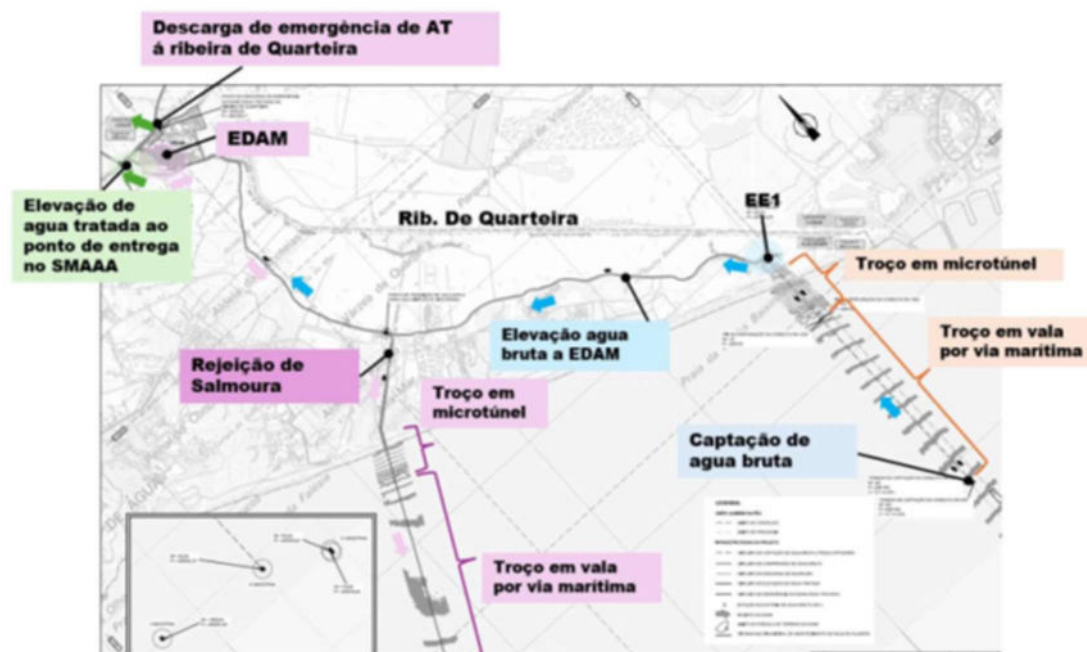
Figura 1. Componentes do projecto.

- Sistema de captação de água bruta através de torres de captação localizadas “offshore”;
- Tubagens de captação;
- Estação elevatória de Água Bruta (baixa pressão);
- Estação de Dessalinização com membranas de Osmose Inversa;
- Tanques de Remineralização;
- Estação Elevatória de Água Tratada;

- Estrutura de Descarga de Salmoura;
- Emissários submarinos e difusores para incrementar a dispersão da pluma de salinidade superior à do meio receptor.

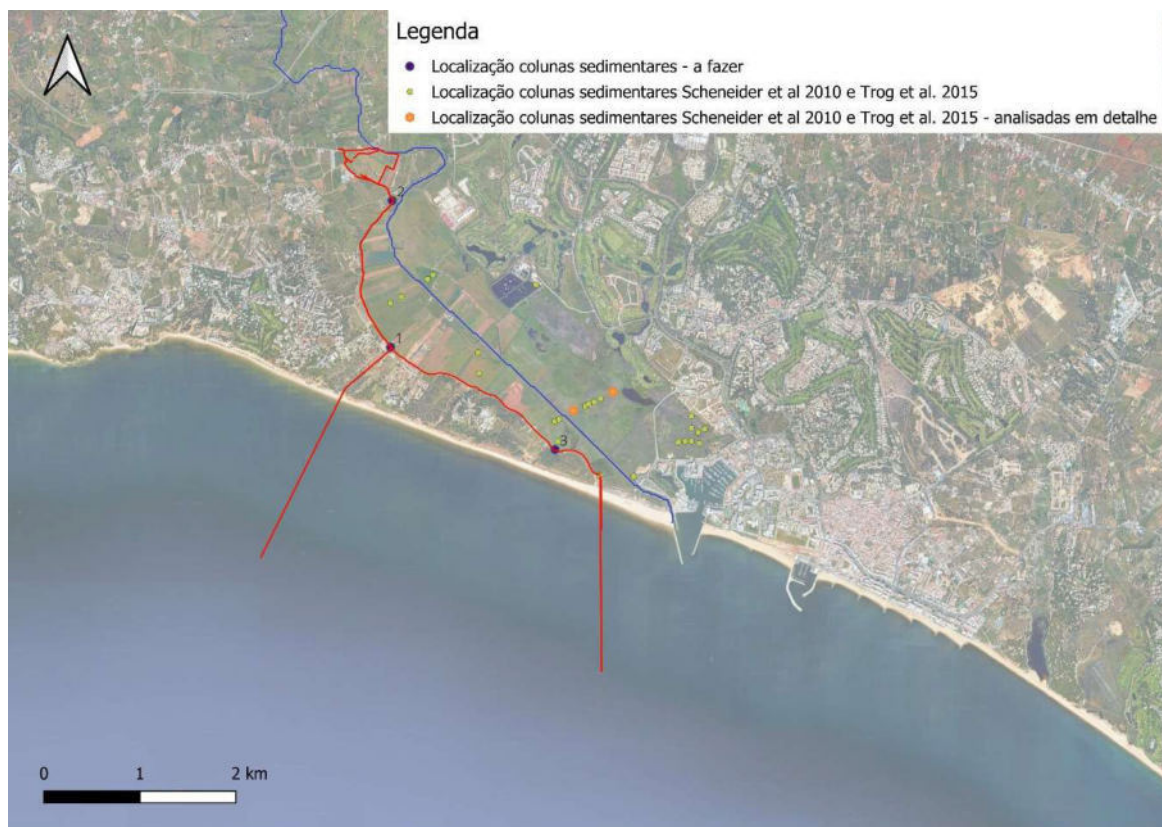
A localização das colunas sedimentares (i.e. sondagens geoarqueológicas) proposta é conforme a figura 2. Assinala-se porém, que já foram realizadas dezenas de sondagens para reconstituição paleoambiental na área e que está por isso, bem caracterizada a evolução paleoambiental e paleogeográfica da área em apreço, conforme publicado por Schneider et al. 2010 e Trog t al. 2015, para mencionar alguns destes estudos (será feita uma compilação destes e dos estudos existentes para a área na primeira e segundas fases).

Figura 2. Cores a realizar e já realizados conforme publicações referidas (ver legenda).

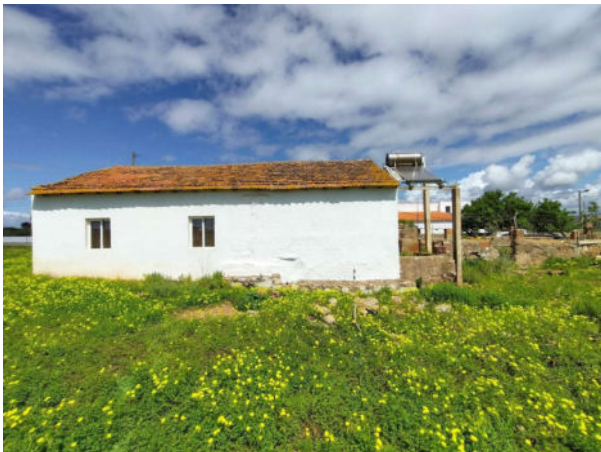
Tipo de sítio: Casa

Cronologia: Contemporâneo

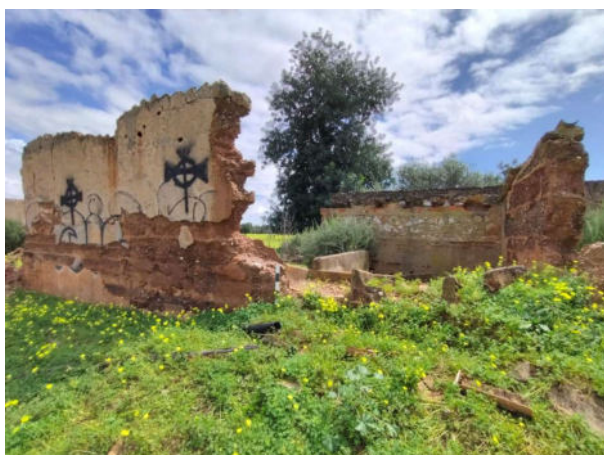
Tipo de sítio: Casal Rústico

Cronologia: Contemporâneo

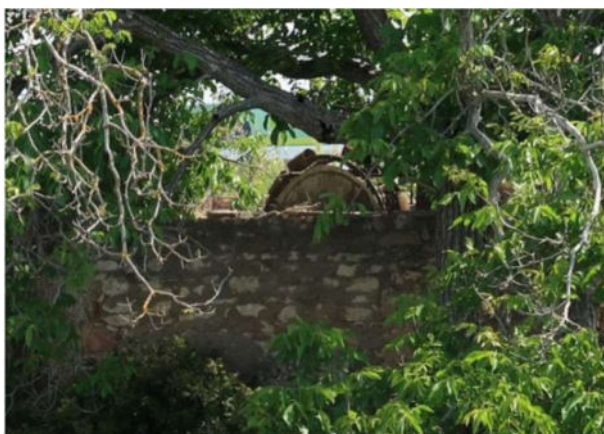
Tipo de sítio: Nora

Cronologia: Contemporâneo

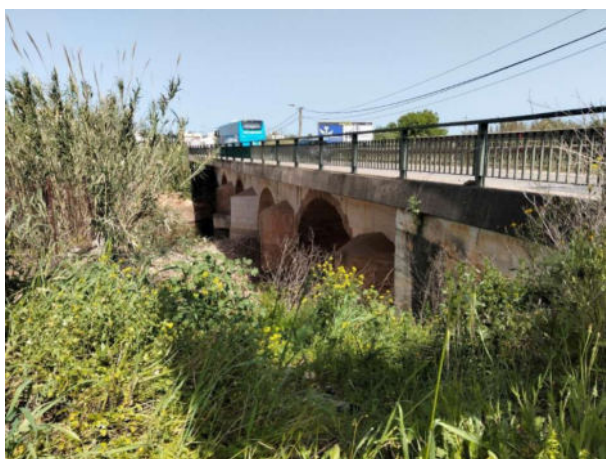
Tipo de sítio: Ponte

Cronologia: Romano, Medieval, Moderno

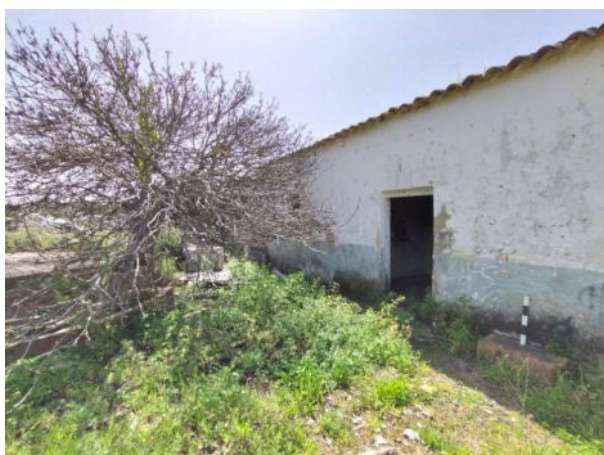
Tipo de sítio: Casal Rústico

Cronologia: Contemporâneo

Casal rústico bastante degradado, com algumas estruturas associadas e um piso abaixo do chão.

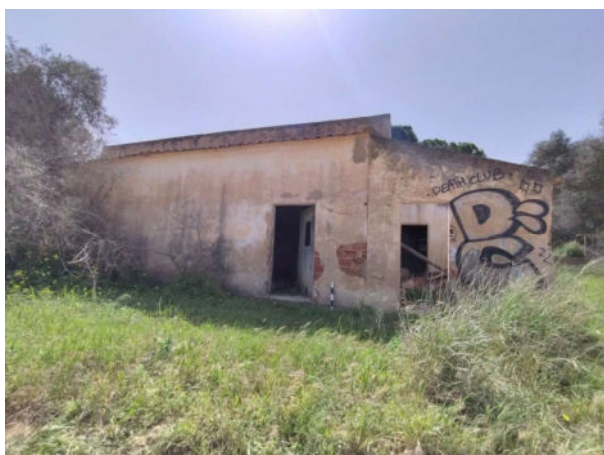
Tipo de sítio: Casal Rústico

Cronologia: Contemporâneo

Casal agrícola com planta rectangular, degradada, com poço e cisterna associados.

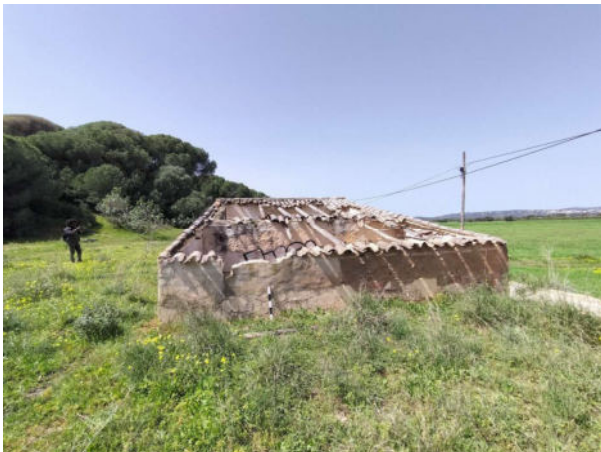
Tipo de sítio: Casal Rústico

Cronologia: Contemporâneo

Casal Rustico de planta rectangular, telhado de duas águas. Bastante degradado

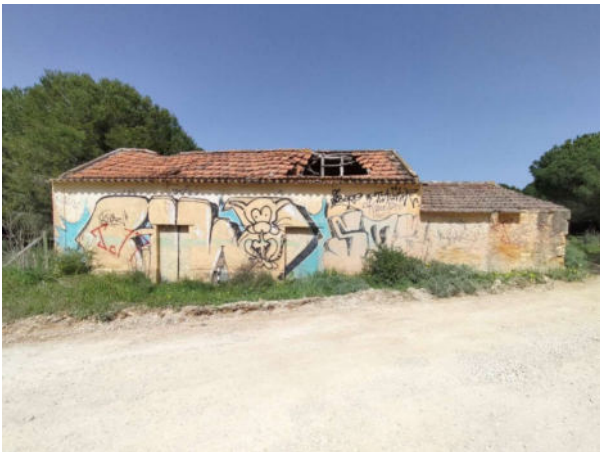
Tipo de sítio: Casal Rústico

Cronologia: Contemporâneo

Casal rustico de planta rectangular, telhado de duas águas, com levada, poço e tanque associados

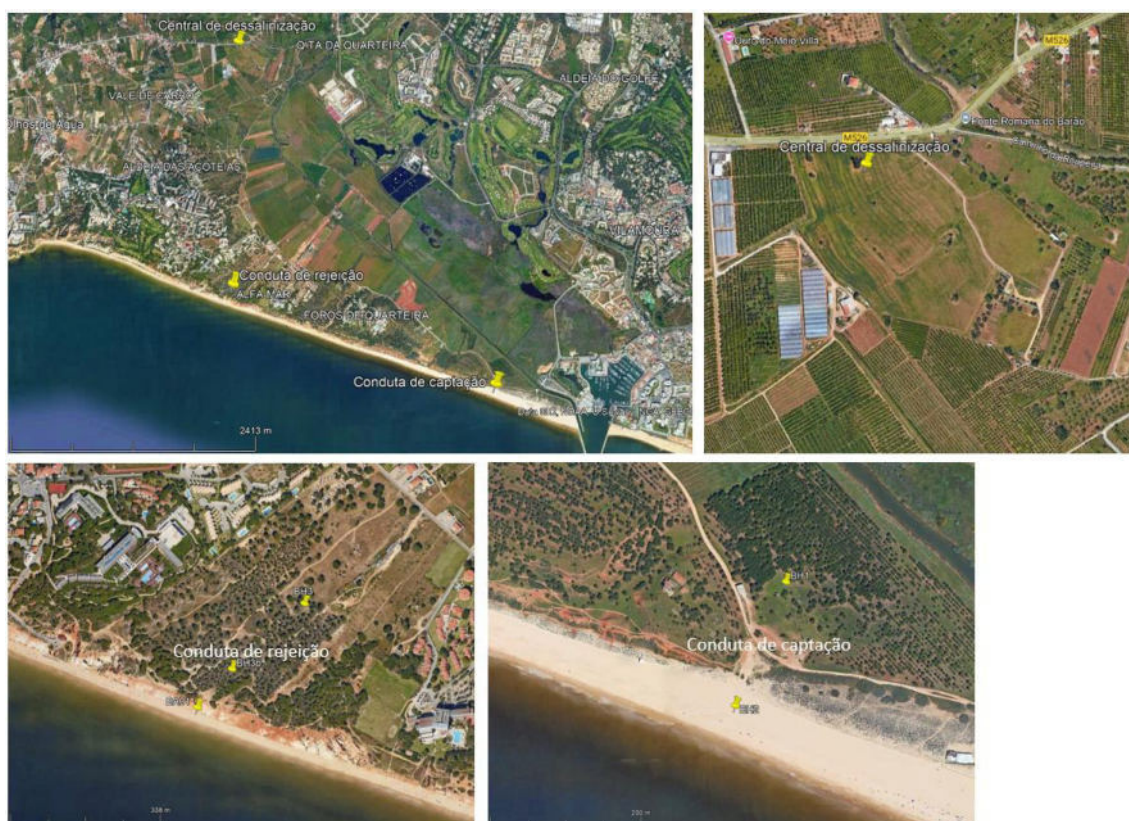
Figura 1: Localização geográfica dos trabalhos.

Os locais onde se vão realizar os ensaios dividem-se em 3 áreas diferentes: o edifício principal da Central de Dessalinização, situado na zona limítrofe entre o concelho de Albufeira e Loulé, em Vale de Carro, e na Praia da Rocha Baixinha, em duas zonas distintas, onde ficarão instaladas as condutas de captação e rejeição.

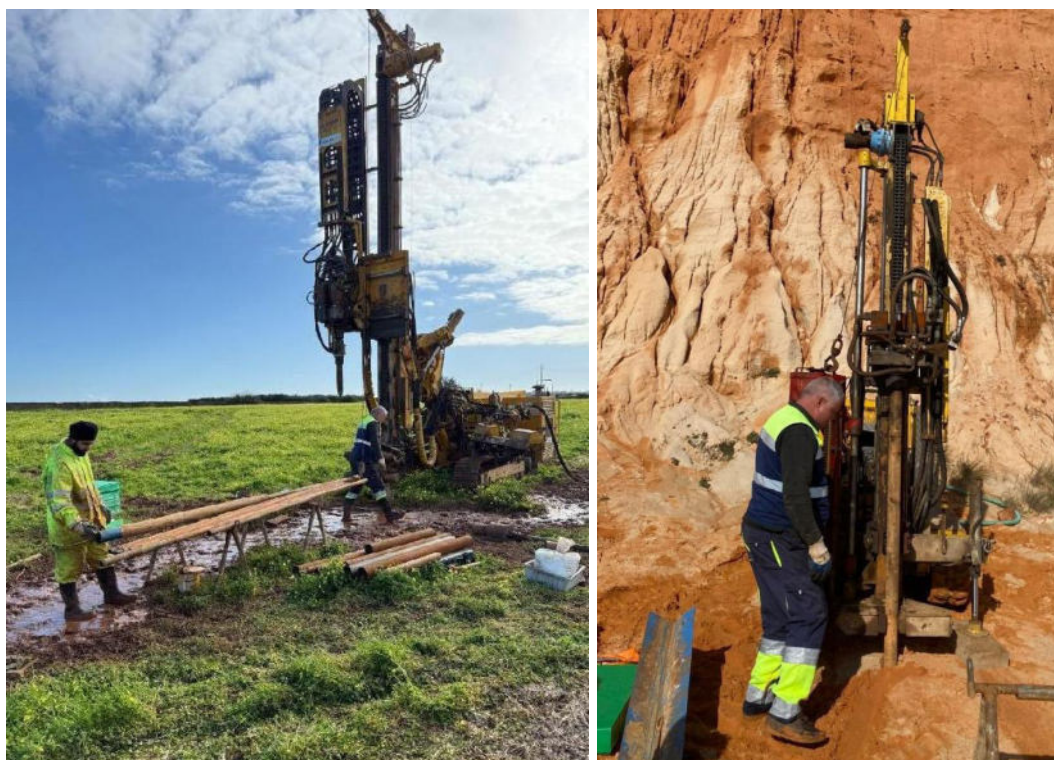
*Figura 7: Equipamento de furação Klemm 805 (à esquerda) e Pagani P250 (à direita).*

Foram executadas 26 sondagens mecânicas à rotação, 14 em terra e 12 offshore. As sondagens offshore foram executadas por empresa subcontratada, Sergeyco, e onshore pela TerraScan, utilizando os equipamentos Klemm 805 e Pagani P250, com diâmetros entre os 76 e 101 mm.

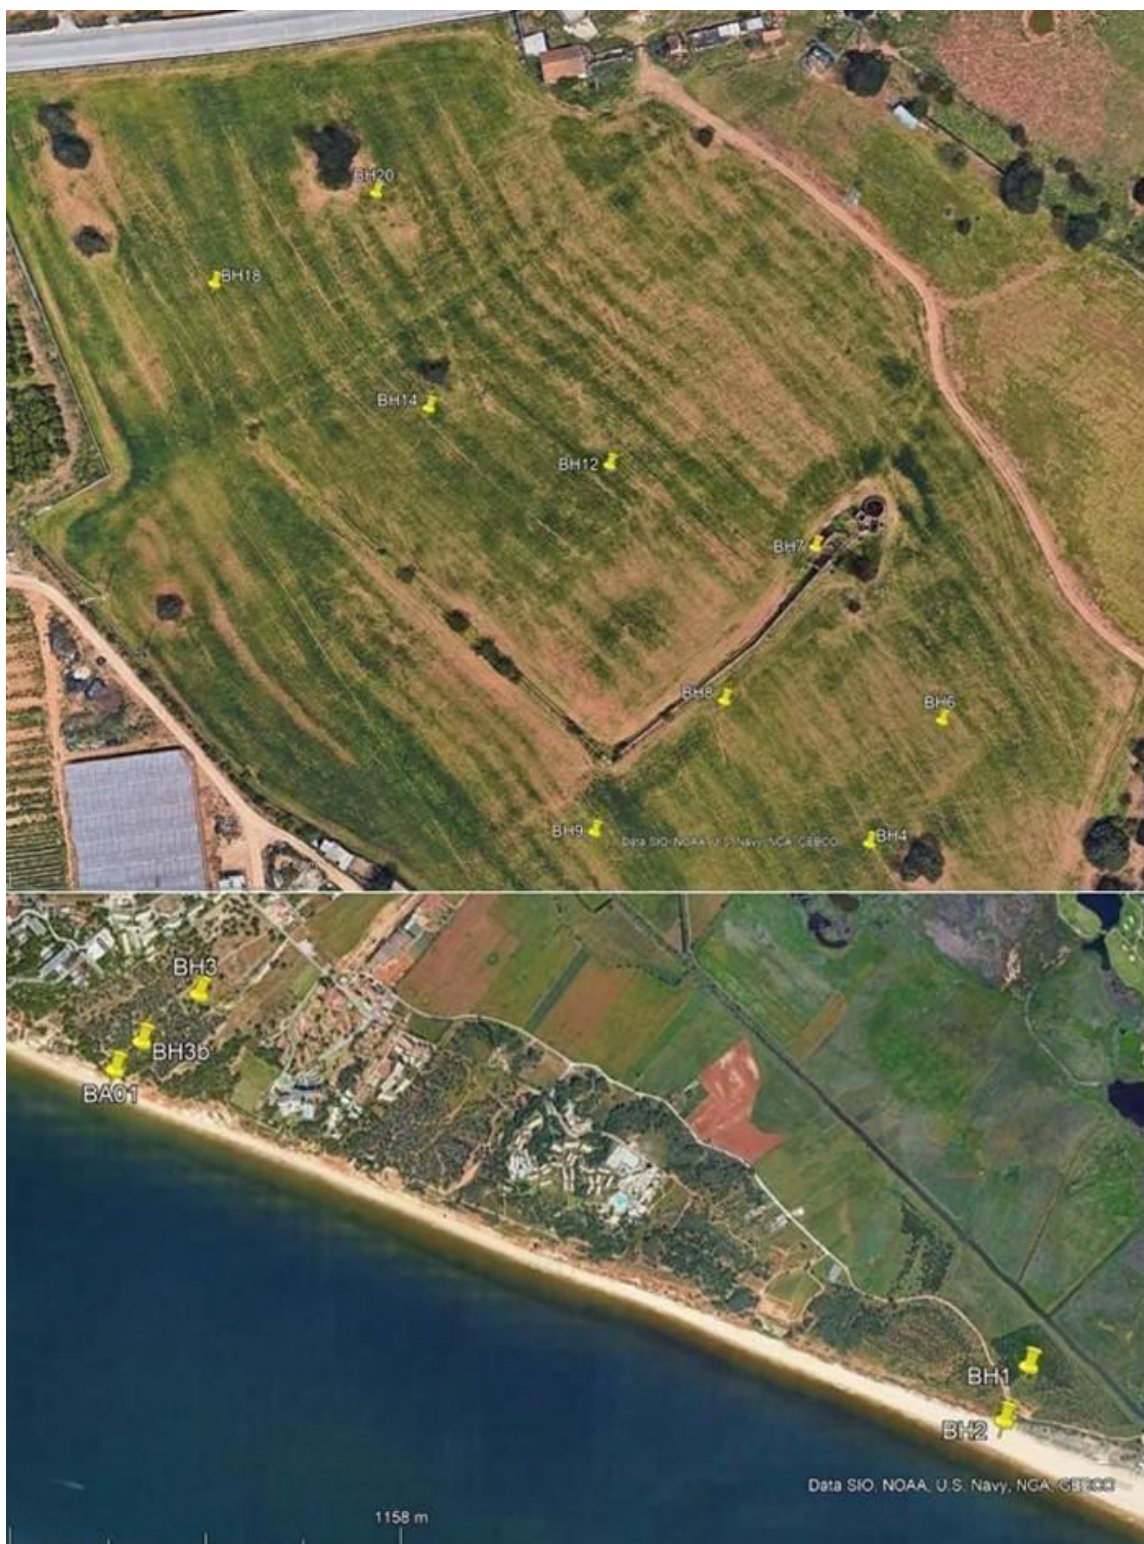
Figura 8: Localização dos furos de sondagem.

Na Tabela 5 encontram-se as coordenadas (ETRS 89) de cada ponto.

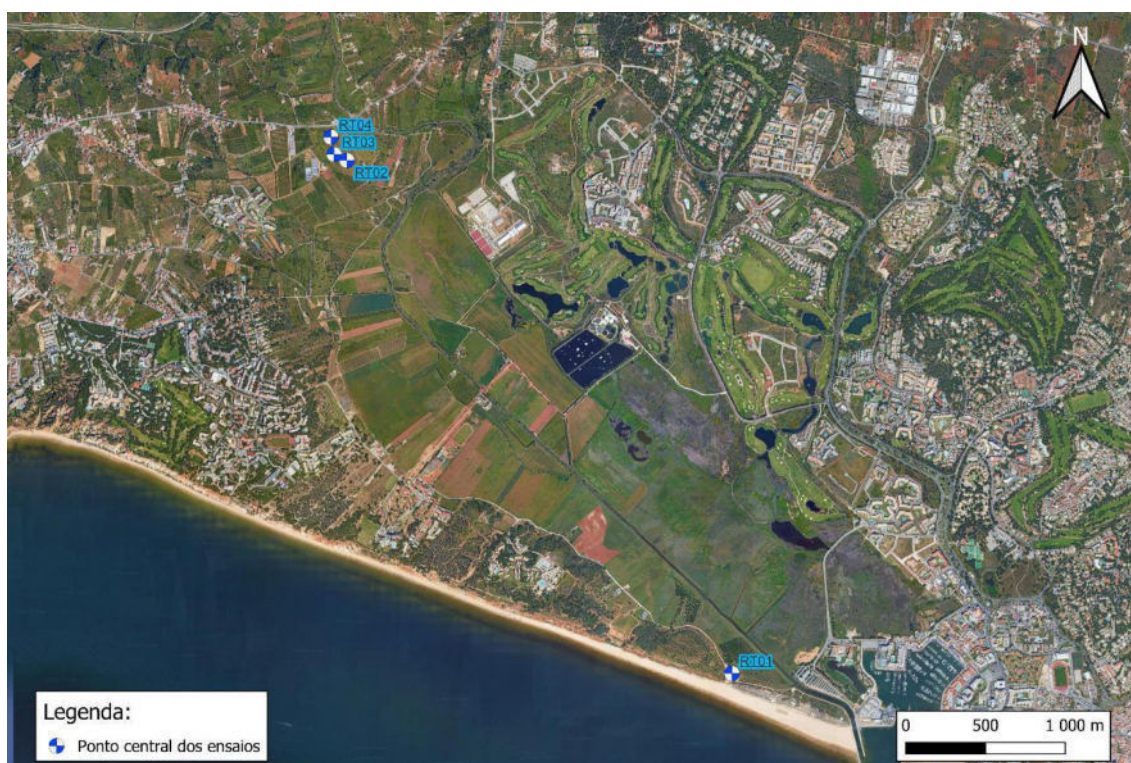
Figura 10: Localização dos perfis de resistividade elétrica.

Foram realizados 8 perfis de resistividade elétrica, distribuídos por duas zonas distintas: 3 na área da central e 1 na zona da entrada da conduta de captação no mar, na Praia da Rocha Baixinha, conforme a Figura 10.

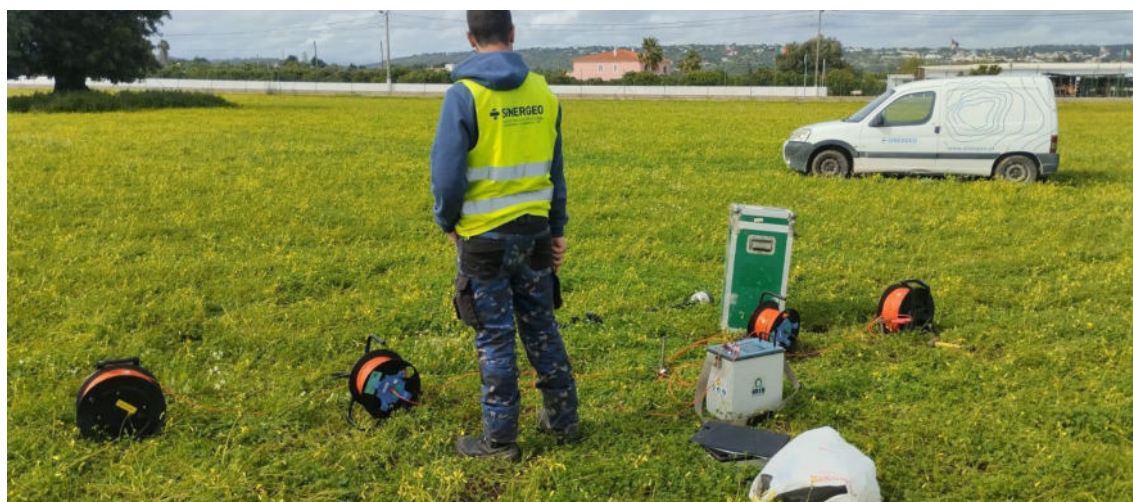
Figura 12: Execução de sondagem eléctrica vertical - Método de Wenner.

As medições de resistividade eléctrica foram executadas com recurso a sondagens eléctricas verticais pelo método de Wenner de acordo com a norma ASTM G57 – 06 (2012). O material utilizado consistiu num resistivímetro multieléctrodos, modelo SYSCAL R1 Plus da marca IRIS Instruments (Figura 12).

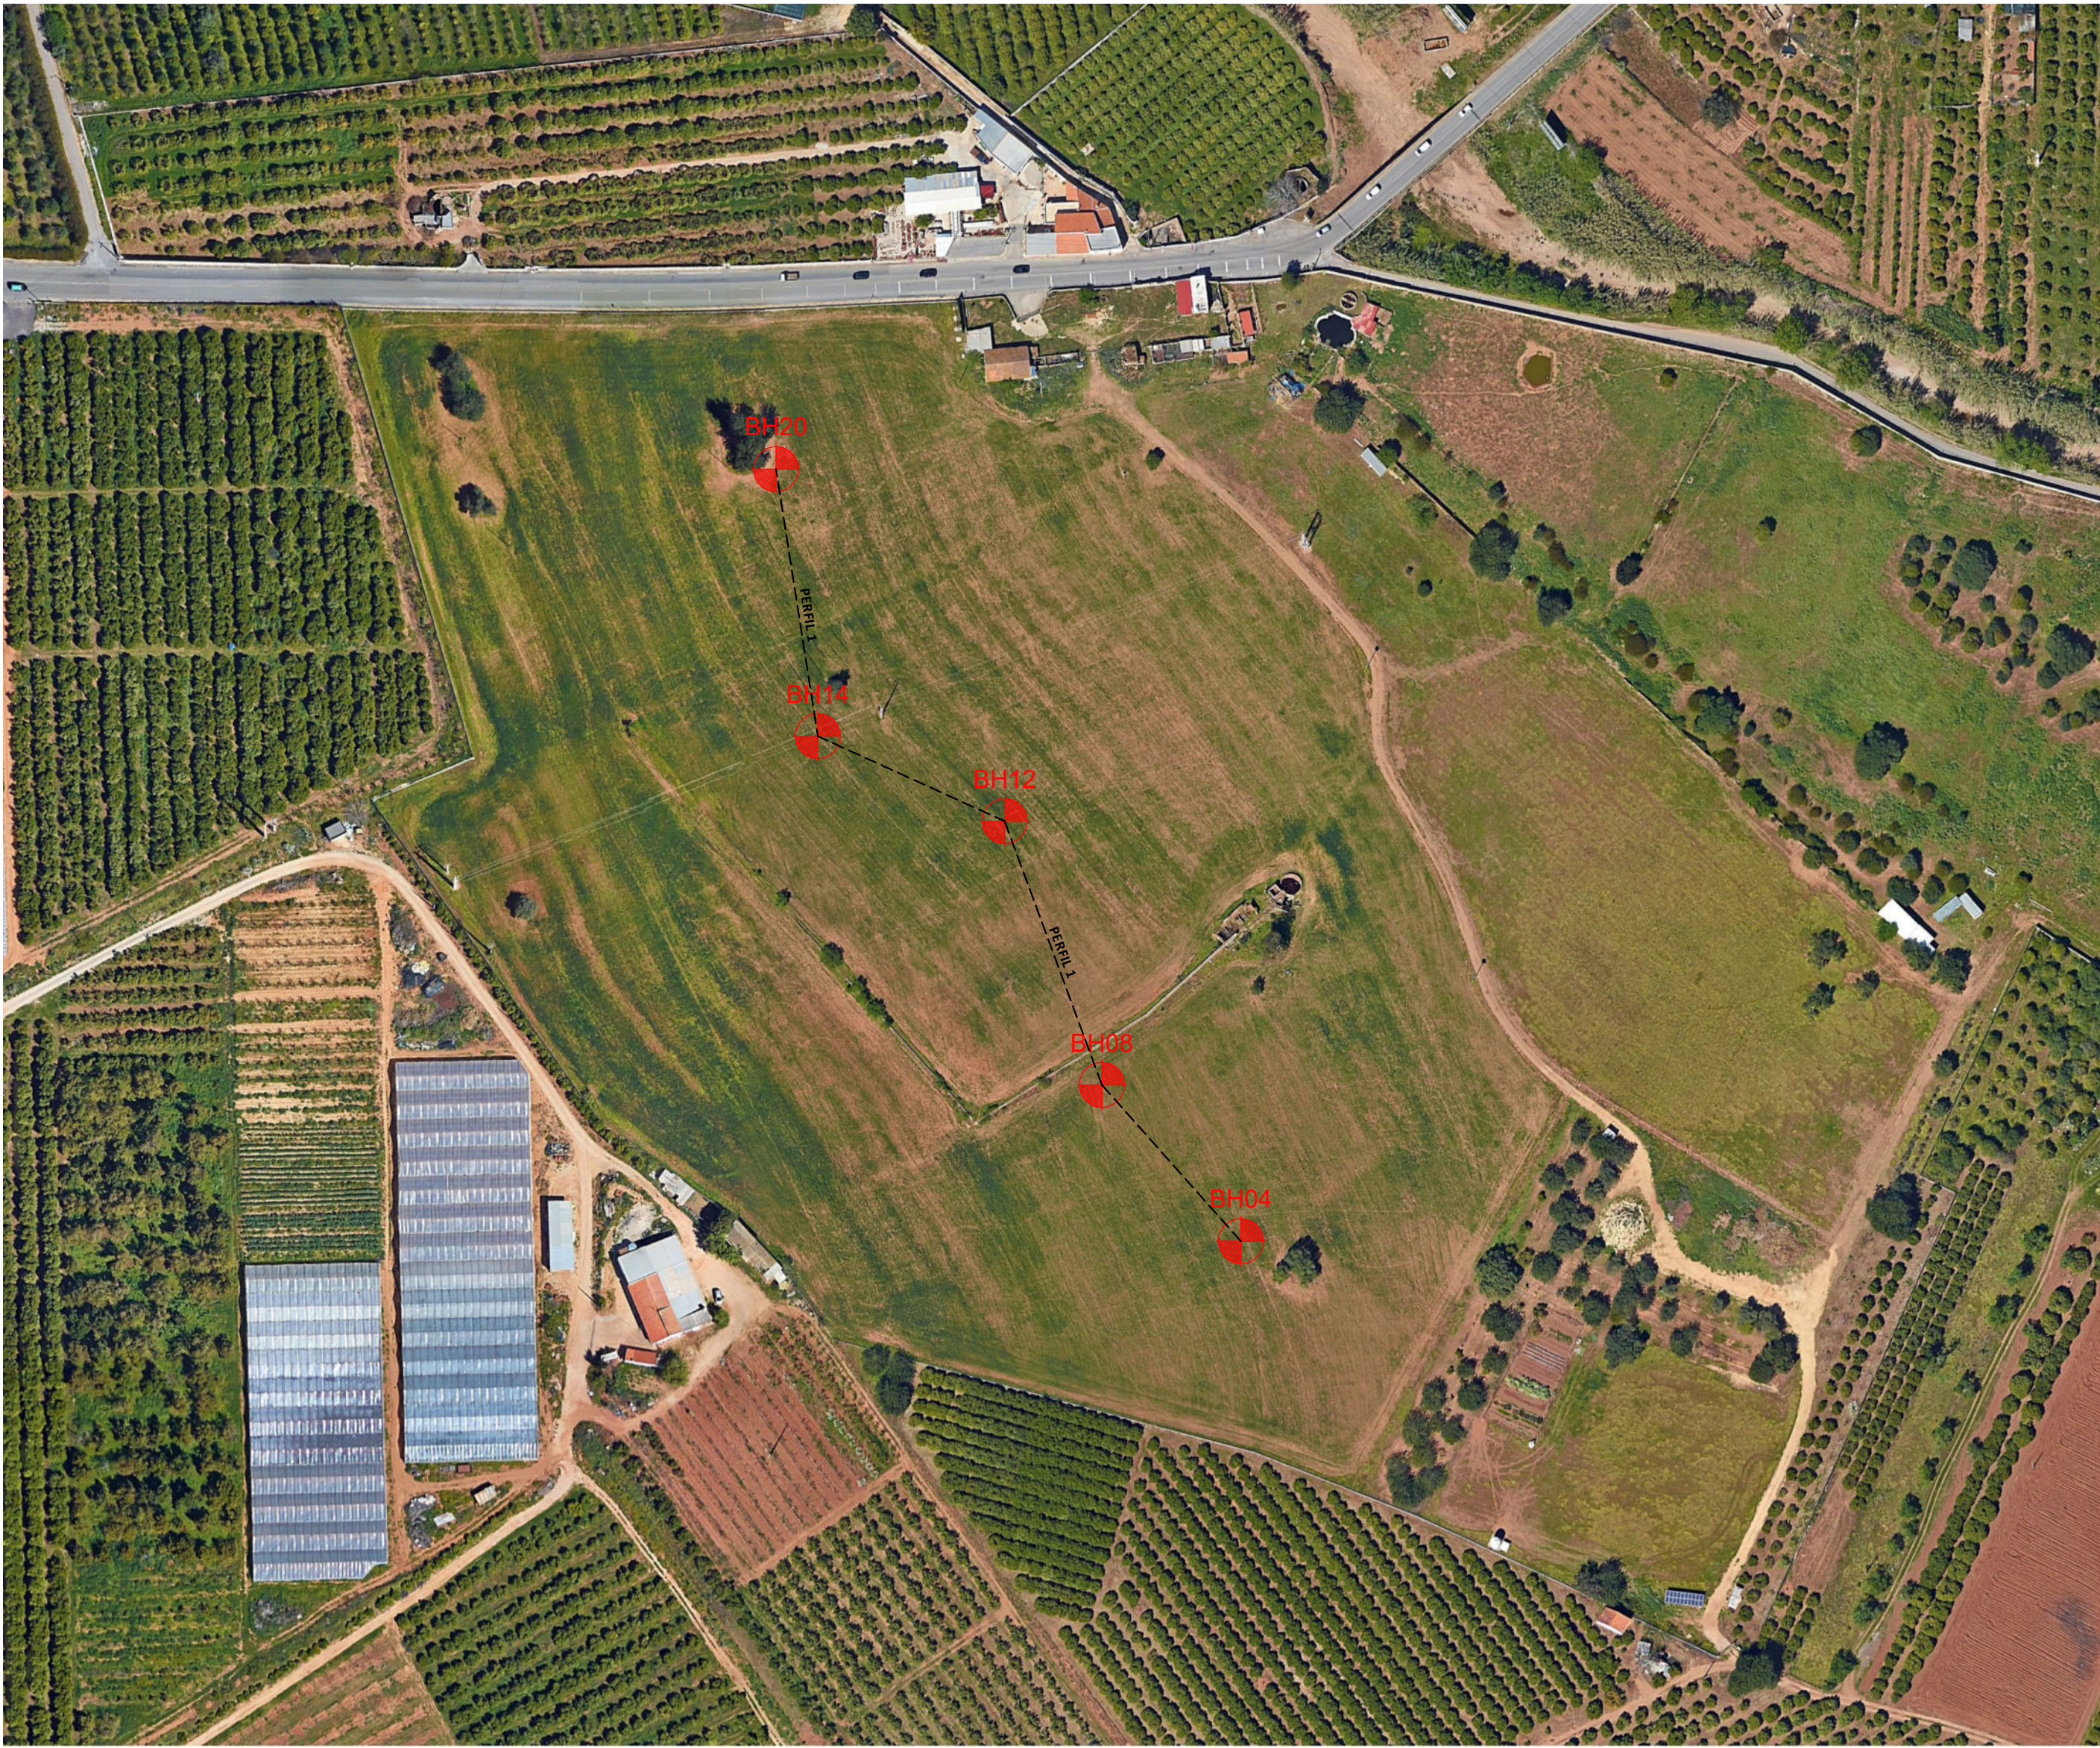
LOCALIZAÇÃO  
Escala 1/1500

| QUADRO DE SONDAGENS | | | |

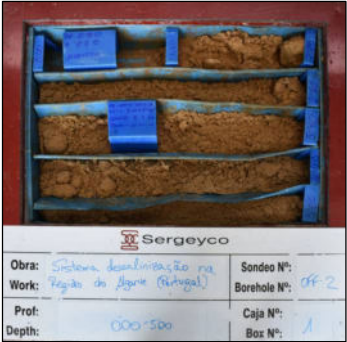
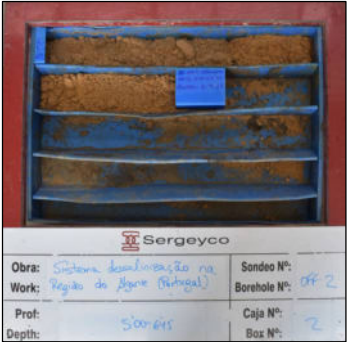
| <div><div><div>sergeyco</div><div>www.sergeyco.com</div></div><div>CLIENTE: TERRASCAN- TECNOLOGIA DO SOLO, LDA</div><div>CÓDIGO: SA-2863-25</div><div>PROYECTO: CENTRAL DESSALINIZADORA DO ALGARVE</div></div> | | | | <div>LOCALIZACIÓN: PORTUGAL</div> <div>FECHA COMIENZO: 07-02-25</div> <div>FECHA FINAL: 07-02-25</div> <div>DIÁMETRO de PERFORACIÓN: 86 mm</div> <div>METODO de PERFORACIÓN: TP 50 D</div> <div>ORIENTACIÓN: Vertical</div> | | | | <div>COORDENADAS</div> <div>X: 576,982.0 m</div> <div>Y: 4,103,031.0 m</div> <div>Z: 7.2 m</div> <div>PROFUNDIDAD TOTAL: 6.45 m</div> <div>SONDISTA: Juan Manuel Elena</div> | | | | | | | | | | <div>SONDEO Nº</div> <div>OFF 2</div> <div>HOJA 1 de 1</div> <div>REGISTRADO POR: J. Santiago Durán</div> <div>OBSERVACIONES:</div> | | | | | | | |
|---|---|---|---|---|---|---|---|---|---|---|---|---|---|---|---|---|---|---|---|---|---|---|---|---|---|
| 2.00 | | | | | | | | | | 0.00m Brown to orange sandy subrounded siliceous GRAVEL | | 2.00 | | | | | | | | | | | <div><div>Obra: Sistema de desalación por<br/>Work: Regiao do Algarve (Portugal)<br/>Prof: 500-500<br/>Depth: 500-500</div><div>Sondeo Nº:<br/>Borehole Nº: OFF-2<br/>Caja Nº:<br/>Box Nº: 1</div></div> | 6.00 | |
| 4.00 | 0 | <div><div>↓</div></div> | SPT-1 | 7-7-10 (17) | | | | GP | | | | 4.00 | | | | | | | | | | | | <div><div>Obra: Sistema de desalación por<br/>Work: Regiao do Algarve (Portugal)<br/>Prof: 500-615<br/>Depth: 500-615</div><div>Sondeo Nº:<br/>Borehole Nº: OFF-2<br/>Caja Nº:<br/>Box Nº: 2</div></div> | 4.00 |

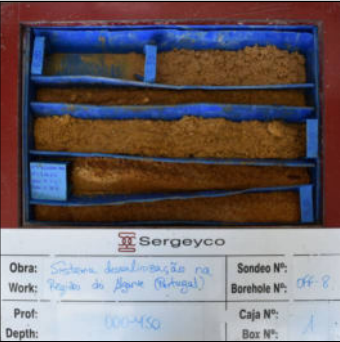
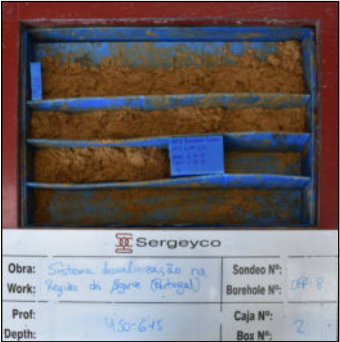
| <div><div><div>sergeyco</div><div>www.sergeyco.com</div></div><div>CLIENTE: TERRASCAN- TECNOLOGIA DO SOLO, LDA</div><div>CÓDIGO: SA-2863-25</div><div>PROYECTO: CENTRAL DESSALINIZADORA DO ALGARVE</div></div> | | | | <div>LOCALIZACIÓN: PORTUGAL</div> <div>FECHA COMIENZO: 08-02-25</div> <div>FECHA FINAL: 08-02-25</div> <div>DIÁMETRO de PERFORACIÓN: 86 mm</div> <div>METODO de PERFORACIÓN: TP 50 D</div> <div>ORIENTACIÓN: Vertical</div> | | | | <div>COORDENADAS</div> <div>X: 574,013.0 m</div> <div>Y: 4,104,130.0 m</div> <div>Z: 7.0 m</div> <div>PROFUNDIDAD TOTAL: 6.45 m</div> <div>SONDISTA: Juan Manuel Elena</div> | | | | | | | | | | <div>SONDEO Nº</div> <div>OFF 8</div> <div>HOJA 1 de 1</div> <div>REGISTRADO POR: J. Santiago Durán</div> <div>OBSERVACIONES:</div> | | | | | | | |
|---|---|---|---|---|---|---|---|---|---|---|---|---|---|---|---|---|---|---|---|---|---|---|---|---|---|
| 2.00 | | | | | | | | | | 0.00m Brown to yellow sandy subrounded siliceous GRAVEL with cemented layers and shell fragments. | | 2.00 | | | | | | | | | | | <div><div>Obra: Sistema de desalación na<br/>Work: Região do Algarve (Portugal)<br/>Prof: 08-02-25<br/>Depth: 0.00-2.00<br/>Sondeo Nº: OFF-8<br/>Borehole Nº:<br/>Caja Nº:<br/>Box Nº:</div></div> | 6.00 | |
| 4.00 | 0 | <div><div></div><div></div></div> | SPT-1 | 4-4-6 (10) | | | | GP | | | | 4.00 | | | | | | | | | | | <div><div>Obra: Sistema de desalación na<br/>Work: Região do Algarve (Portugal)<br/>Prof: 08-02-25<br/>Depth: 4.00-6.45<br/>Sondeo Nº: OFF-8<br/>Borehole Nº:<br/>Caja Nº: 2<br/>Box Nº:</div></div> | 4.00 | |

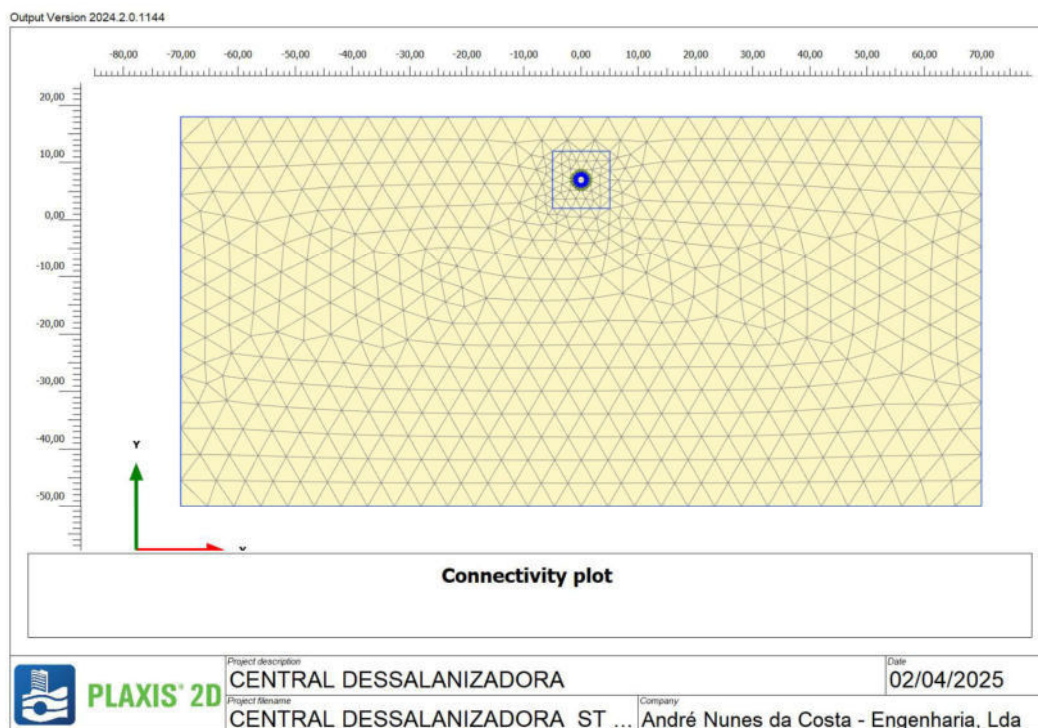
Figura 4 – Malha de elementos finitos do modelo de análise da construção da conduta. Recobrimento de 11.0m

Os modelos incluem 3 fases construtivas:

1. Geração das tensões iniciais;
2. Escavação e construção do tunel;
3. Simulação da perda de volume, pelo efeito construtivo (a ferramenta de corte à cabeça tem um diâmetro superior ao do túnel propriamente dito). A simulação da perda de volume é realizada no modelo através da opção “Tunnel Contraction”, tendo sido considerado um parâmetro de contração de volume, Cref de 0.5%. Este valor corresponde a uma perda de volume igual a 0.5% do volume do túnel.

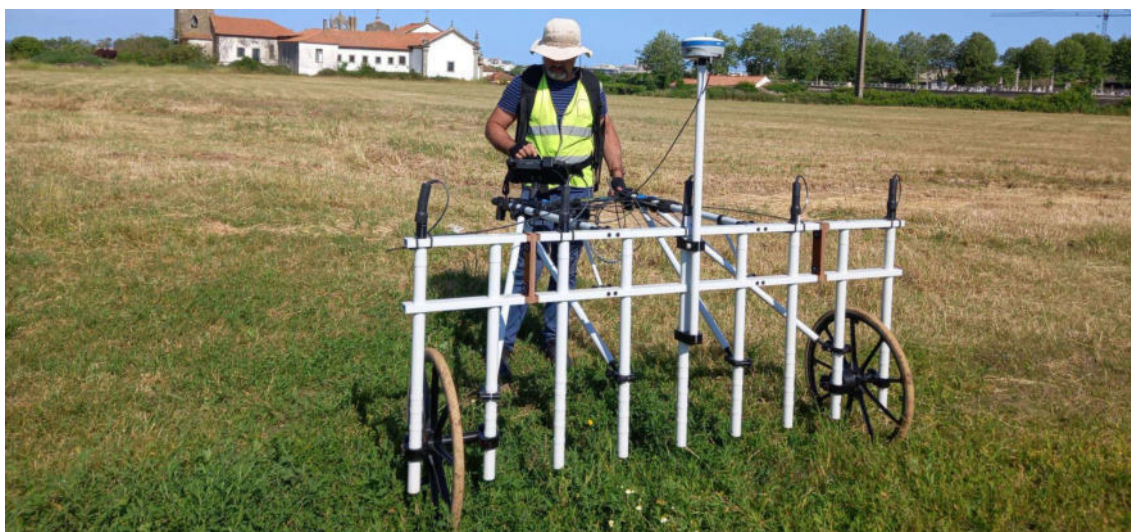
Figura 2 – Equipamento e procedimento da recolha de dados.

SENSYS MULTICHANNEL CARRIER TYPE F, com 5 sensores de 1m de comprimento, separados por 0,5m. Cada um contem dois sensores verticais (*axis fluxgate magnetometers*) no topo e na base, fazendo com que os detetores localizados no topo rejeitem a larga escala do magnetismo atmosférico, e isolem pequenas leituras causadas pelas anomalias arqueológicas, podendo detetar anomalias de 0.1nT (nanotesla), sendo que o campo magnético terrestre normalmente apresenta leituras de 40,000nT (o.4 gauss), variando durante o dia.
