# ÁGUA PARA O ALGARVE - INIMA, AQUAPOR E LUSÁGUA, A.C.E.

ESTAÇÃO DE DESSALINIZAÇÃO DE ÁGUA DO MAR DO ALGARVE

**RELATÓRIO DE CONFORMIDADE AMBIENTAL DO  
PROJETO DE EXECUÇÃO (RECAPE)**

**ANEXO 16.1 – PATRIMÓNIO: TRABALHOS ARQUEOLÓGICOS  
TERRESTRES**

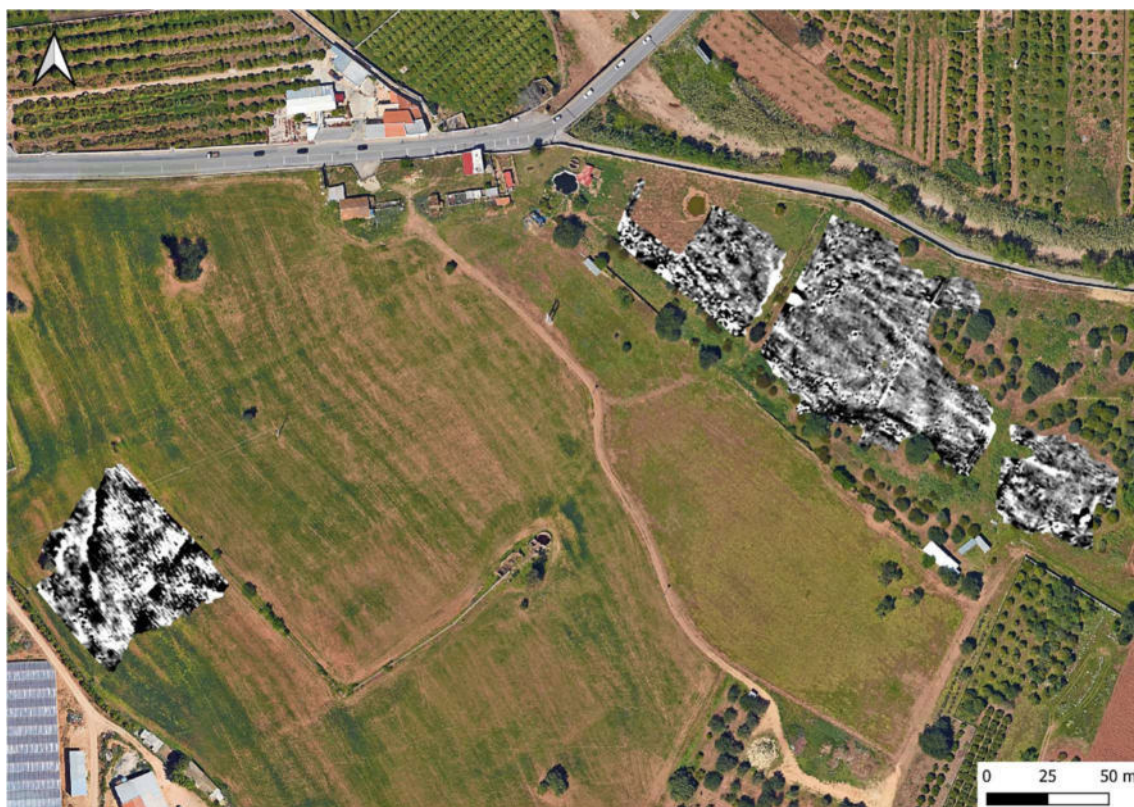
Figura 8 – Dados RAW ( $-1nT/1nT$ ) da área alvo de levantamento geofísico.

A calibração do equipamento foi realizada de forma expedita, tendo sido escolhido um ponto próximo da zona de trabalho. Depois de ajustado o equipamento ao gradiente magnético local, o terreno foi percorrido no modo 2 de prospeção com os sensores espaçados a 50cm e pontos recolhidos no eixo de cada sensor a cada 5cm. Os dados foram recolhidos com o software proprietário MonMx 5.01-11, tratados no DLMGPS 4.01-13 e posteriormente processados no MAGNETO 3.01-14.

Assim, e depois de uma análise aos dados, foi feito um clip entre o  $-5nT$  e o  $+5nT$  aplicou-se um filtro de Dispike, de forma a remover a intensidade dos picos ferromagnéticos que eram bastantes, contudo este não foi eficaz. Foram ainda utilizados o *Zero Mean Grid*, (Threshold = 0.25) e *Zero Mean Traverse* (Grid=All LMS=On ZM=Mean Thresholds not applied) de forma a definir a média de fundo para zero, eliminando efeitos *de striping* e descontinuidades de limites laterais no conjunto de dados.

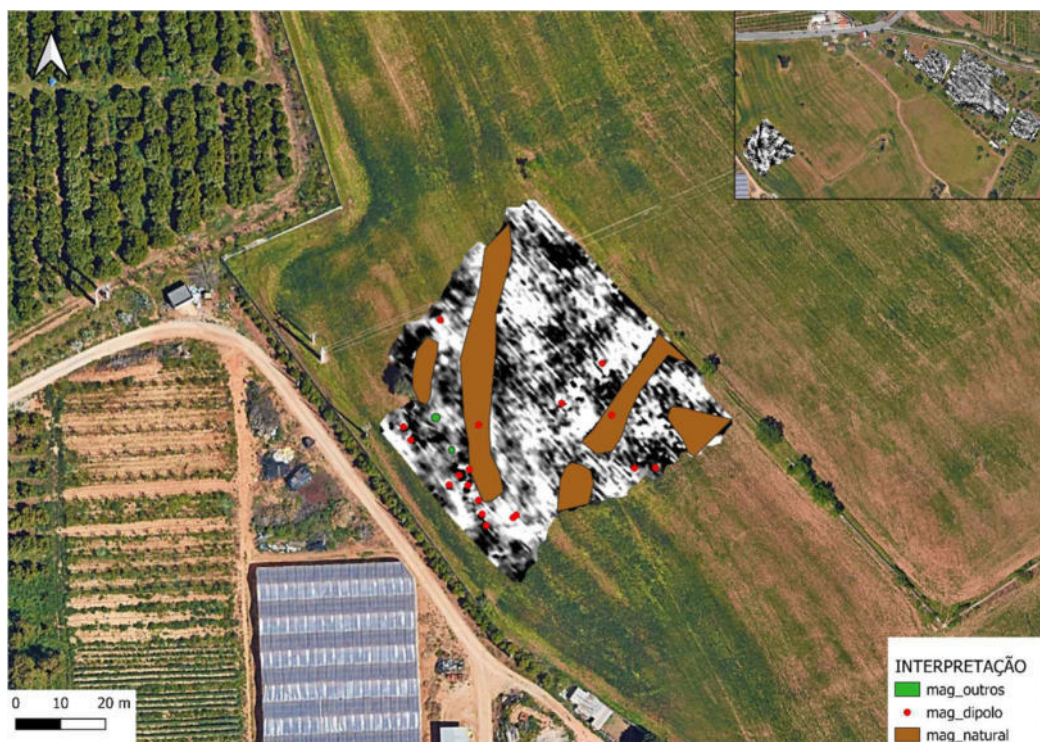
Figura 9 – Magnetograma de escala de cinzentos da Zona 1, sobre imagem de satélite (Google Earth consultado a 24/04/2025).

Depois de processados os dados e diminuído o ruído de fundo e ferromagnético é possível observar uma imagem com um maior contraste. É sobre estes dados que é feita a interpretação que agora se apresenta.
