ESTUDO DE IMPACTE AMBIENTAL
PEDREIRA Nº 6519
“QUINTA DO COVELO”
(SARZEDA, SERNANCELHE)

Relatório sobre a Avaliação do Descritor Património
Arqueológico e Arquitetónico

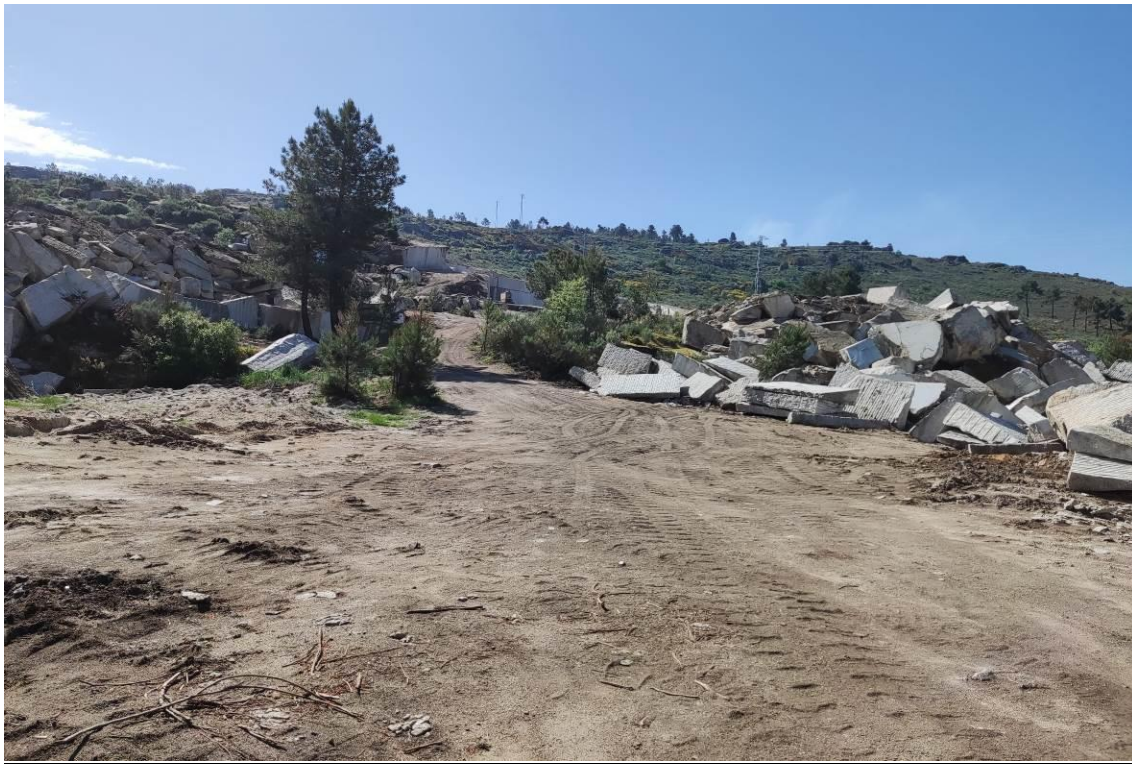
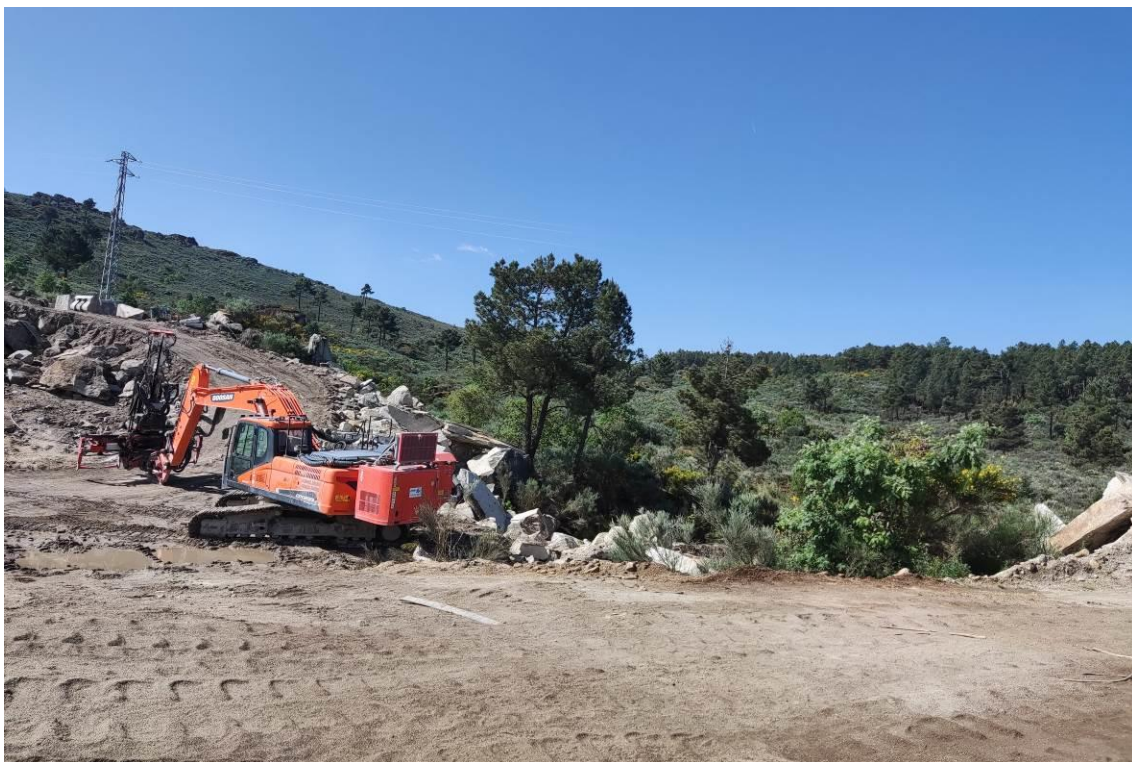
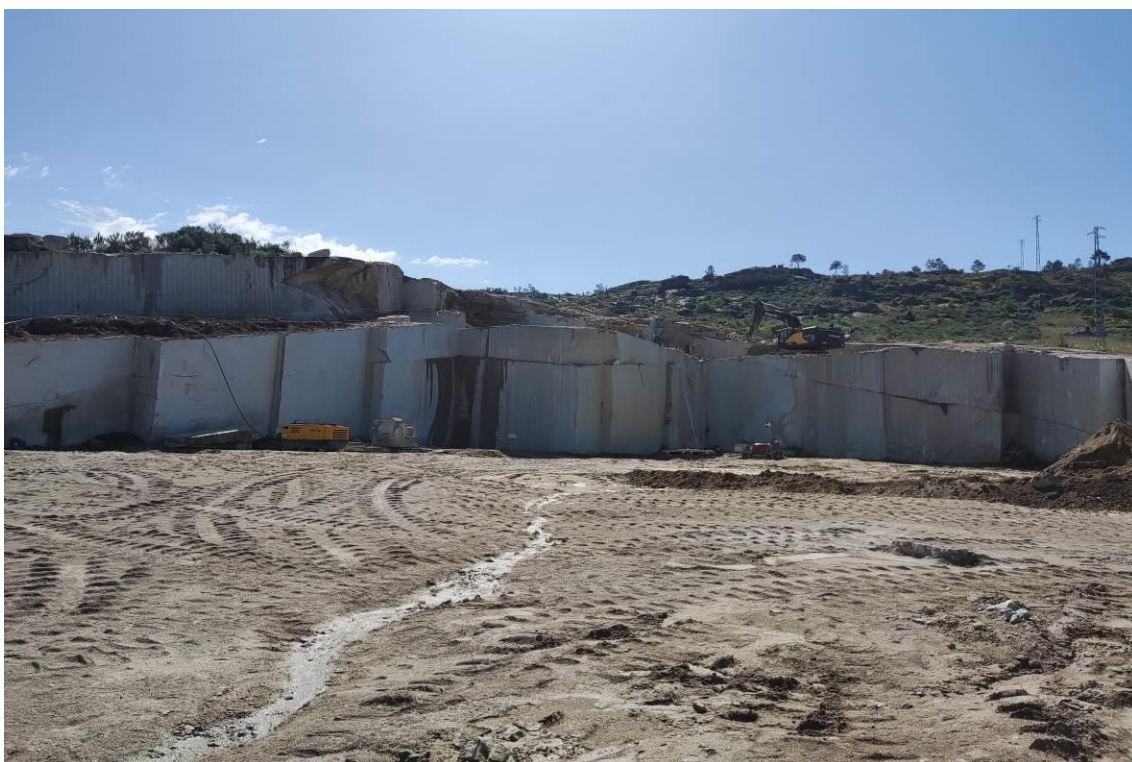
A área de projecto revela uma reduzida área com evidências de trabalhos extrativos nos extremos NO e SE. No caso do extremo NO corresponde à área onde actualmente se encontra a frente de extração e as respectivas áreas funcionais (Fotos 1, 2 e 3). O extremo sudeste, por seu turno alberga uma antiga zona de extração e respectivas estruturas de apoio (Fotos 4 e 5). Para esta área estão previstos trabalhos não de extração, mas de recuperação paisagística.

Foto 1 – Área B. Zona intervencionada no quadrante NO

Foto 2 – Área B. Zona intervencionada no quadrante NO. Outra vista.

Foto 3 – Área B. Zona intervencionada no quadrante NO. Outra vista.

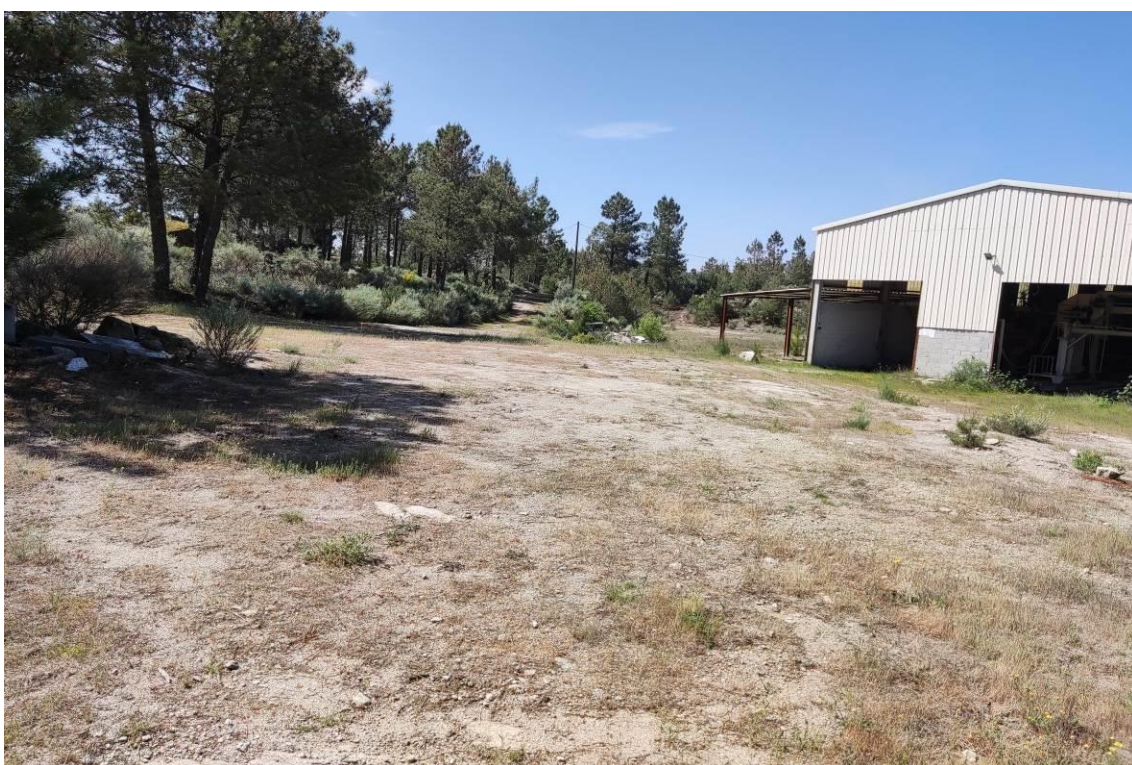
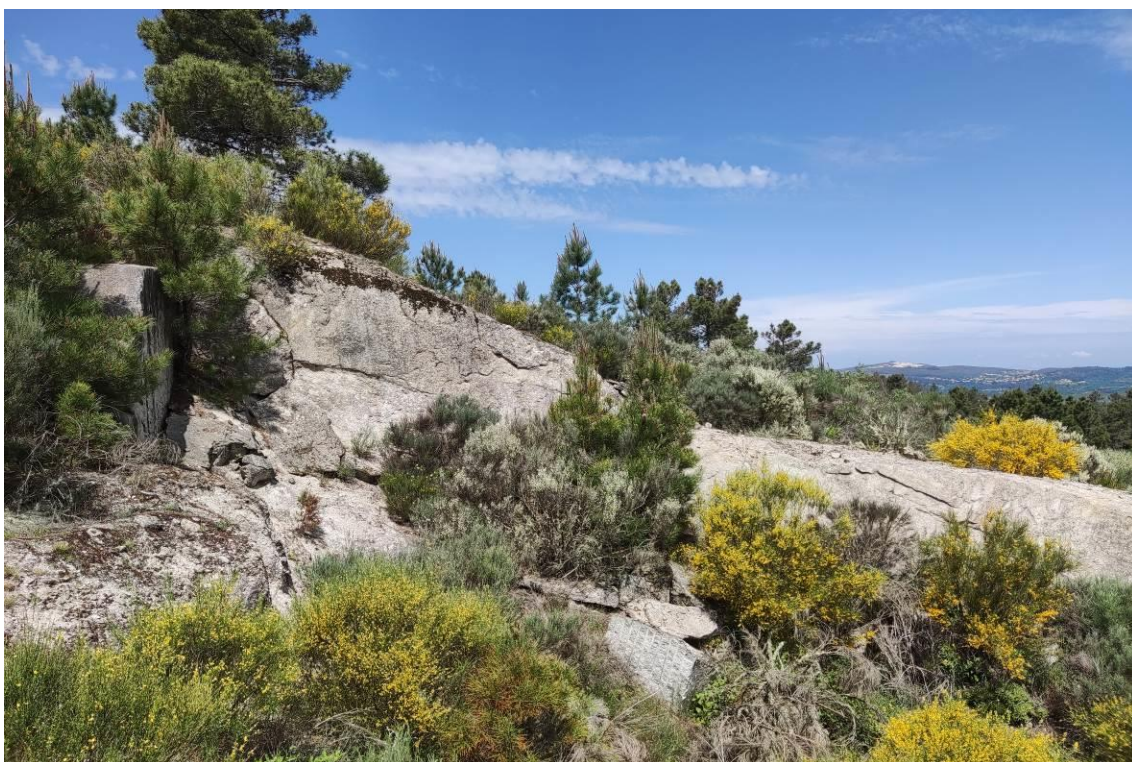
Foto 4 – Área B. Zona intervencionada no quadrante SE.

Foto 5 – Área B. Zona intervencionada no quadrante SE. Outra vista.

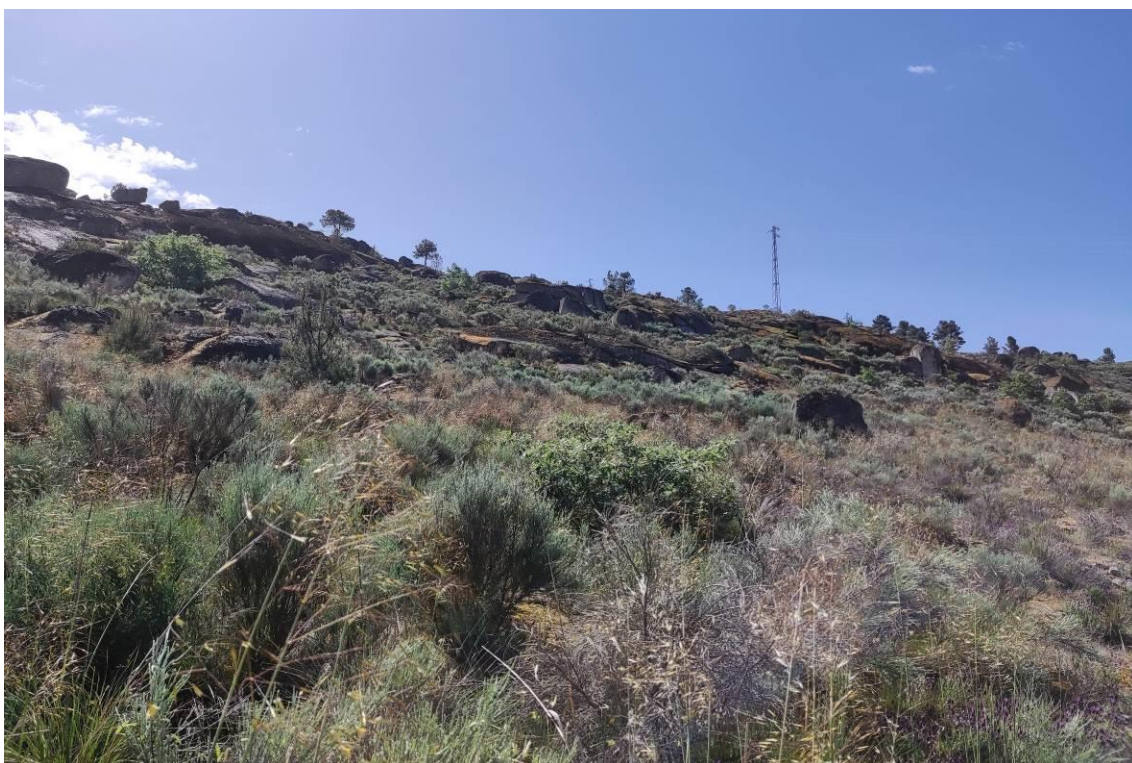
A restante área de projecto corresponde no essencial a zonas não intervencionadas onde predominam grandes batólitos graníticos por vezes associados em moles rochosas, algumas com cavidades que revelam uma interessante apetência para serem utilizados como abrigos. Esta área que se apresenta em estado natural apresentam um denso coberto arbustivo essencialmente de giesta (Foto 6) que condicionou significativamente os trabalhos de prospeção arqueológica.

Foto 6 – Área A. Zona de terreno natural

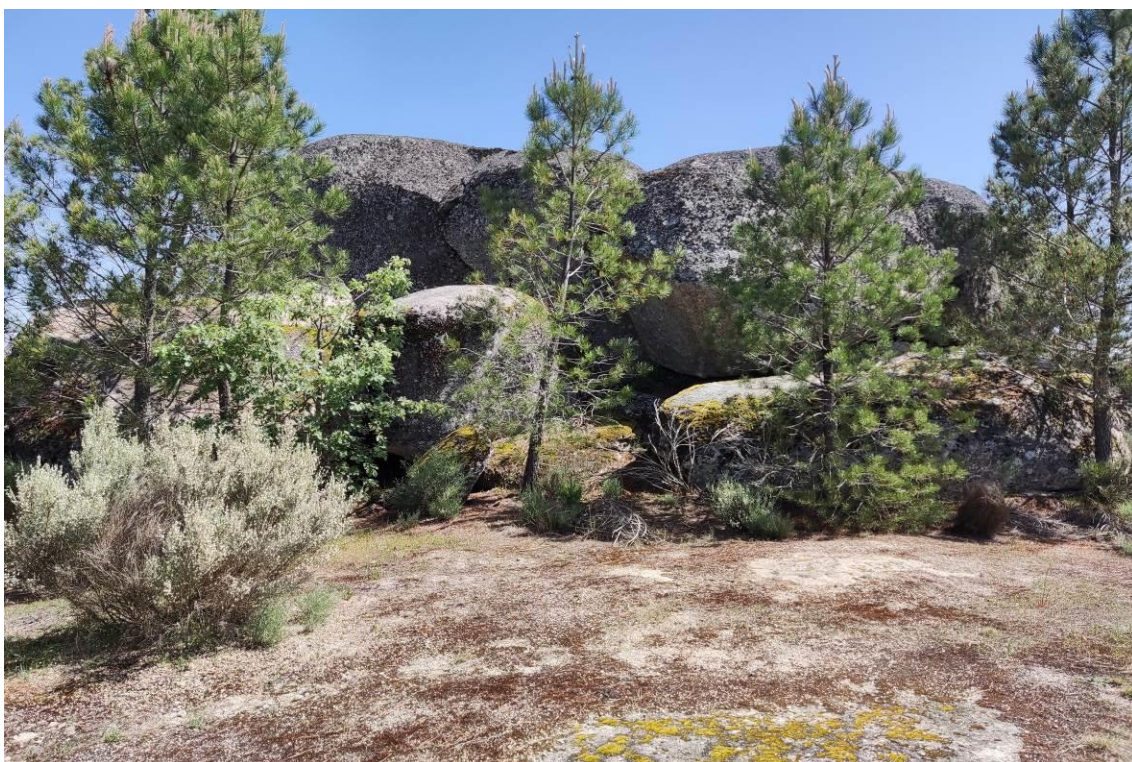
Apesar dos condicionalismos impostos pela vegetação, ainda assim foi possível identificar dois elementos patrimoniais. Um deles corresponde ao achado de um fragmento cerâmico de fabrico manual e de pasta muito grosseira com uma cozedura muito deficiente. Este fragmento identificado numa zona de abrigos naturais, em particular um situado no arco sul, resultantes de uma exuberante coroa granítica que revela abundantes espaços com excelentes condições de habitabilidade humana. Na envolvente registam-se outras moles com condições semelhantes, ainda que menos

destacados na paisagem. No caso particular deste achado, ele é feito num abrigo à cota de 894m e só foi possível identificar o fragmento cerâmico porque se encontrava junto de uma toca, tendo sido para ali transportado por acções decorrentes da escavação da mesma. O abrigo revela uma aparente potência estratigráfica interessante (à semelhança dos restantes que existem nessa mole granítica) indiciando que poderão existir níveis arqueológicos *in situ* apenas afectados por bioperturbações. Quanto à cronologia, considerando as características meramente técnicas podemos afirmar que se trata de um fragmento cerâmico de fabrico manual de pasta muito grosseira, alvitramos, sem outros dados, a possibilidade de se tratar de uma materialidade de cronologia Neolítica. Facto que não seria de estranhar dado que esta é uma região com abundantes vestígios desta cronologia nomeadamente funerários e este é um tipo de sítio geralmente ocupado pelas comunidades deste período. Desta forma, consideramos que este é um achado bastante relevante, ainda que não condicione significativamente o projecto, primeiro porque entra no limite da área de projecto e segundo porque para esta área está previsto um plano de recuperação, em que não se prevê qualquer intervenção humana (Anexo 2) e não de extração.

Foto 7 – Mole granítica correspondente à ocorrência patrimonial 1

Breve Descrição Trata-se de uma mole granítica que apresenta um conjunto relevante de abrigos naturais com boas aptências para ocupação humana. Estes abrigos apresentam uma grande sedimentação e num deles devido a bioperturbação (lura) observou-se um fragmento cerâmico de fabrico manual e pasta muito grosseira. Avançamos a possibilidade de se tratar de um fragmento de cronologia Neolítica. Admite-se que estes abrigos possam revelar outros indícios de antropização nomeadamente de cultura material								
Fiabilidade da Observação	<input checked="" type="radio"/> Boa <input type="radio"/> Razoável <input type="radio"/> Insuficiente			Observações				
Arqueólogo Responsável	Alexandre Canha							
Fonte de Informação	Prospecção

No caso do sítio número 1, este situa-se no limite da área de projecto da pedreira devendo ser considerado que é passível de impactes directos, muito negativos de magnitude e significância muito relevante. Deve ser considerado, contudo, que existe a atenuante de se tratar de uma zona prevista para recuperação paisagística para a qual não se prevê qualquer tipo de intervenção humana, sendo a recuperação efectuada de forma natural pelo que, os impactes serão nulos. Ainda assim, devem ser acauteladas medidas de mitigação de impactes adequadas à realidade e natureza deste elemento patrimonial.

- A ocorrência patrimonial 1, o afastamento de todas as acções com impacte no solo para uma distância de 50m em torno da base da mole granítica onde ocorre o conjunto de abrigos e onde se identificou em particular o fragmento cerâmico. Facto de fácil aplicabilidade dado que se trata de uma zona de recuperação natural. Esta medida deve ainda ser aplicada a uma segunda mole granítica igualmente com abrigos, que se situa a cerca de 70m para sul da primeira coroa granítica correspondente à ocorrência 1.
- A ocorrência patrimonial 2, a sua conservação pela salvaguarda *in situ* dado que se trata se uma zona sem afectação possível. Em caso de colisão futura com algum elemento de projecto, poderá ser equacionada a sua destruição mediante a autorização prévia da entidade tutelar, devendo ser realizado um registo ortofotogramétrico de todo o bloco granítico onde se encontram escavados os degraus.

Acção que induz impacte	Medidas
Mobilização de terras e outras acções com impacte no solo.	Afastamento de todas as infra-estruturas com impacte no solo para uma distancia não inferior a 50m da base da mole granítica
Deslocação de maquinaria pesada, parqueamento de máquinas, zonas de depósito	Afastamento de todas as infra-estruturas com impacte no solo para uma distancia não inferior a 50m da base da mole granítica

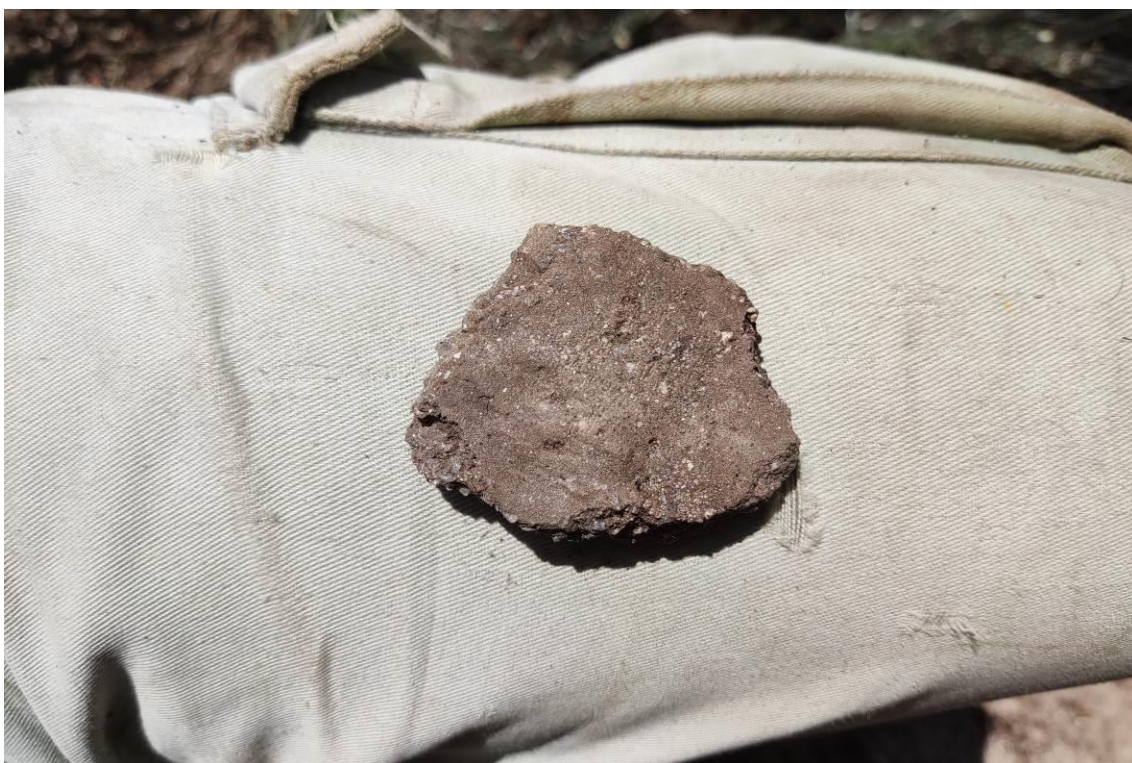
Foto 8 – Fragmento cerâmico correspondente à ocorrência patrimonial 1

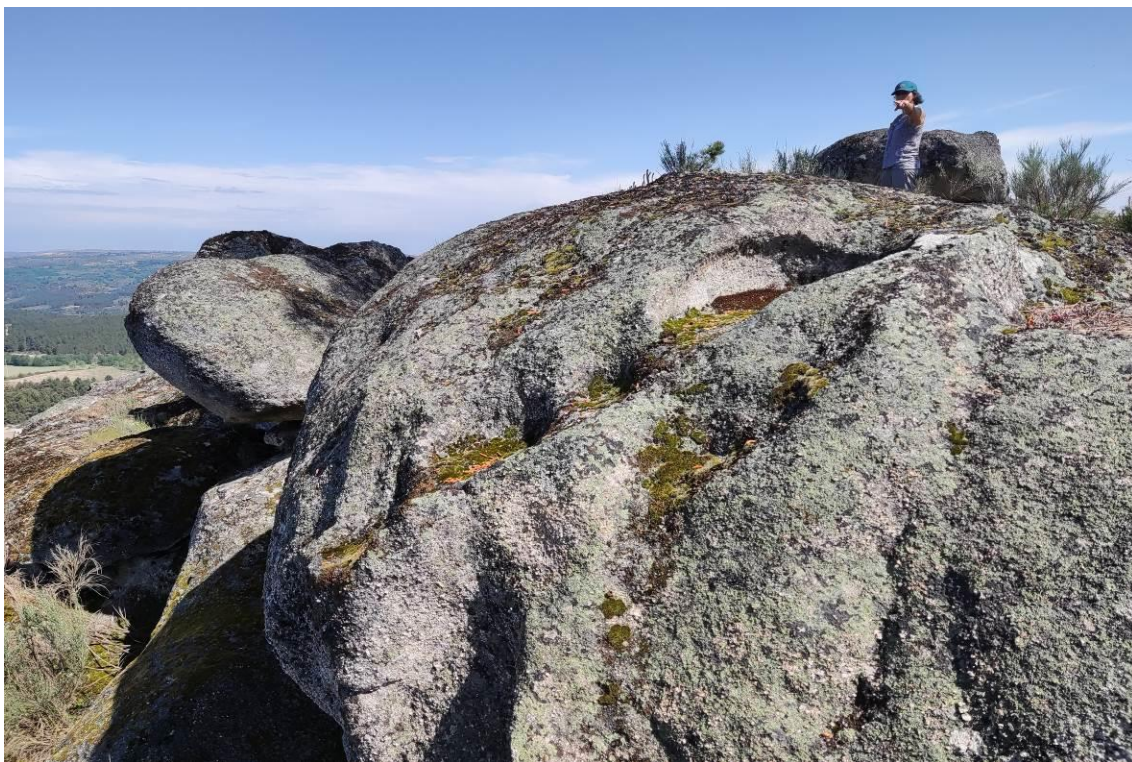
O segundo elemento patrimonial inventariado corresponde a um afloramento granítico no qual estão escavados três degraus que culminam numa pia naturalmente escavada pelos elementos. Desconhecemos as razões e cronologia de construção desta estrutura, ainda que documente inequivocamente uma acção antrópica não muito recente.

Foto 9 – Ocorrência patrimonial 2

No que se refere ao sítio 2, este encontra-se numa área do projecto para a qual não se prevê afectação pelo que os impactes também serão previsivelmente nulos ainda assim devem ser adoptadas medidas mitigadoras tendentes à conservação deste elemento patrimonial.

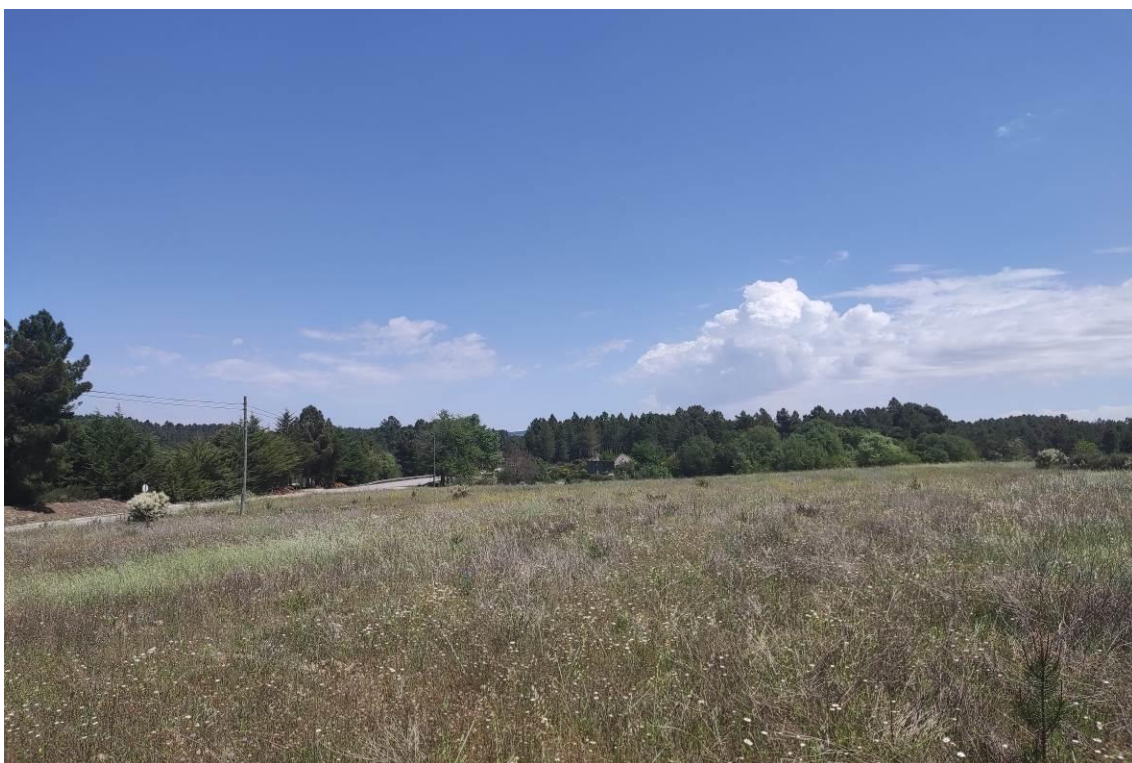
Nenhum destes elementos de cariz patrimonial se situa no interior da Área de Estudo estando consequentemente ausentes da Área de Incidência do Projeto. Neste caso o sítio arqueológico mais próximo é o habitat romano de Mata Roivos que se encontra a cerca de 350m do limite pedreira. Importa salientar que nos trabalhos realizados tentamos relocalizar este sítio, mas no decorrer destes não se observou qualquer indício que aponte para a existência de um sítio romano no local (Foto 10).

Foto 10 – Presumível local da ocorrência patrimonial A (Mata-Roivos)
