Navarra  
Extrusão de Alumínio

Acidente 3 - Fuga de 10mm num IBC de Acid 136A, durante  
transporte por empilhador

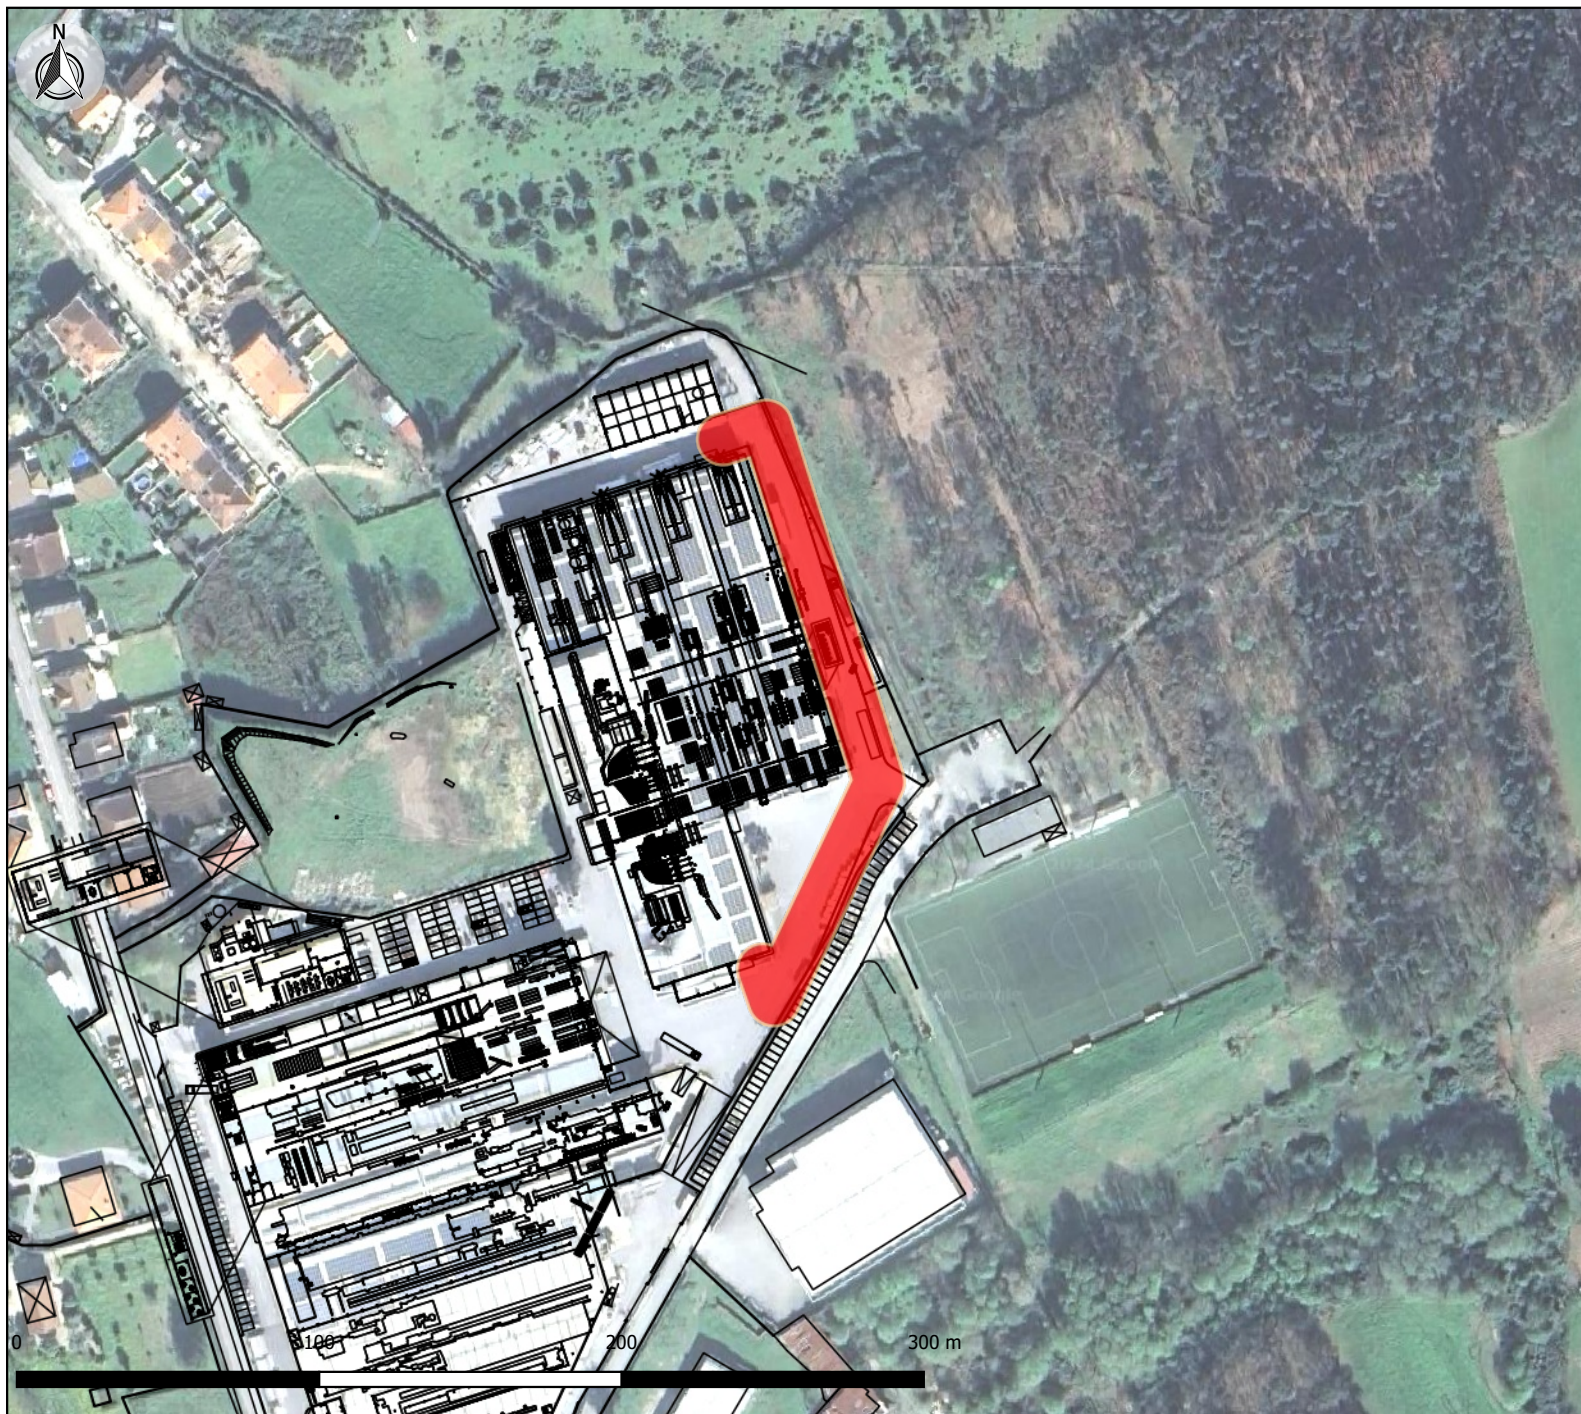
| ■ AEGL-3 | 8 m |
| ■ AEGL-2 | 9 m |

Clima: 1.1/D

Cenário: Toxicidade
