## Quadro de fotos do EIA Loteamento da Fuse Valley

(União de freguesias de Custóias, Leça do Balio e Guifões / Matosinhos)

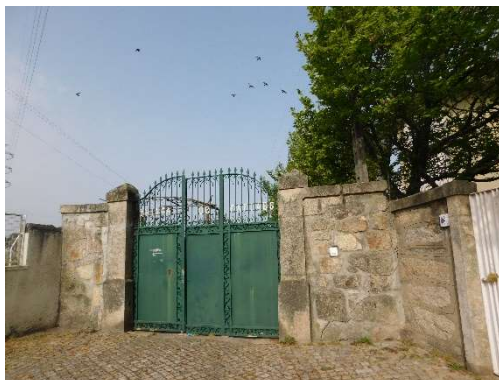
Fig.1- Quinta de Fafiães

**Estado Conservação:** Regular.

Planta composta em L. Volumes articulados que se desenvolvem horizontalmente. Cobertura de telhado a quatro águas. Fachada principal orientada a E. Acesso ao andar nobre da fachada principal por escadaria de um só lanço. Domina a frontaria um motivo decorativo incorporando porta e janela. A Capela insere-se no topo N. da fachada principal e é rasgada por portal de verga sensivelmente curva e recortada ligada a janela, com molduramento igualmente recortado; remata-a frontão curvo com pináculos nos cunhais. Frente à casa, situa-se tanque com espaldar formando frontão contracurvado com nicho no tímpano.

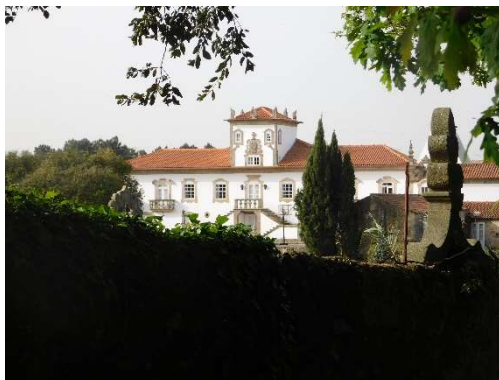
**Fig.2-**Quinta do Chantre

**Estado Conservação:** Regular

**Descrição:** Casa nobre barroca, apresentando desenvolvimento horizontal, quebrado pela torre brasonada que integra ao centro. Grande conjunto senhorial, edificado dentro de uma gramática puramente barroca, constituindo um marco da arquitetura suburbana portuense, do período Nasoni.

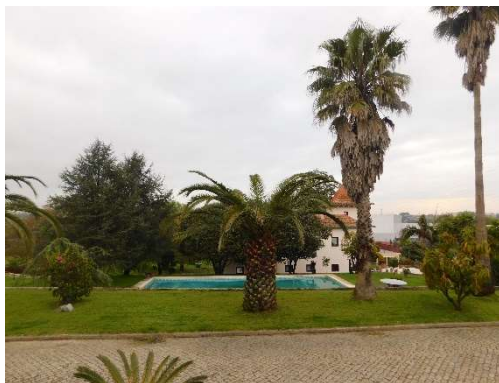
Fig.3 Casa da Quinta do Gestal

**Estado Conservação:** Regular.

A casa é de planta retangular, com implantação que procura ser paralela ao arruamento que a serve.

O terreno tem um declive paralelo ao caminho rural. Sendo esse declive descendente de poente para nascente, a casa implanta-se a cota notoriamente inferior à do arruamento, servindo o torreão, localizado no topo sul-nascente da casa, de afirmação da presença do edifício quer para quem acede pelo portão à propriedade, quer para a própria envolvente.

A integração do corpo do torreão no desenho do edifício faz-se com um alpendre, com cobertura em terraço, que protege a entrada principal da habitação e que constitui um elemento arquitetónico que serve de embasamento

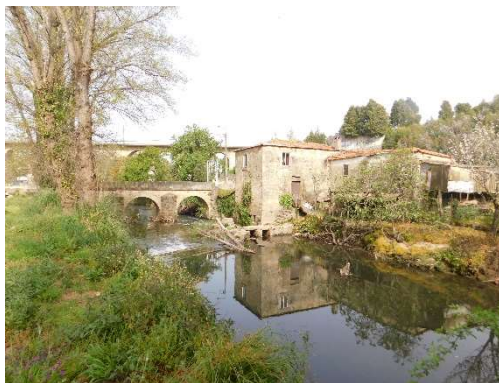
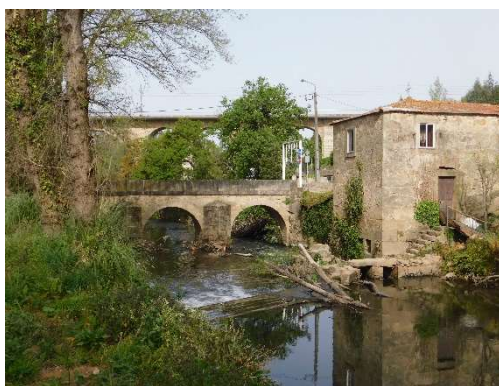
Fig.4- Ponte dos Ronfos/ Ponte de Barreiros/ Ponte da Azenha

**Estado Conservação:** Regular.

A Ponte dos Ronfos, também denominada de Barreiros ou da Azenha cruza o rio Leça no limite da freguesia de Leça do Balio, concelho de Matosinhos, e do concelho da Maia. Estrutura em cantaria de granito, de perfil recto, com 18,70 m de comprimento por 3,95 m de largura, é constituída por 3 arcos de volta perfeita e dois talhamares triangulares a montante. A Ponte dos Ronfos fazia parte de uma via romana para além da citada no Itinerário Antonino, que vindo de Cale passava por Cedofeita, Padrão da Légua, cruzava o rio Leça na ponte, seguia por Moreira, servindo a zona marítima e provavelmente através de um ramal ligava à via de Braga. Esta via estaria na base da Karraria antiqua, referida em fontes documentais medievais. Esta via antiga fazia a ligação do Porto ao Norte de Portugal e à Galiza, tendo sido utilizada desde a época medieval até aos nossos dias como o caminho de peregrinação a Santiago de Compostela. Apesar das evidentes reconstruções posteriores, sobretudo no segundo e terceiro arco a contar de Norte, existem alguns indícios de construção romana, como são exemplo, a presença de restos de almofadado em aduelas no primeiro arco e do aparelho segundo a técnica testa/peito romana, presente no pilar entre o primeiro e segundo arco. Os inúmeros silhares siglados existentes evidenciam uma posterior reconstrução em tempos medievais.

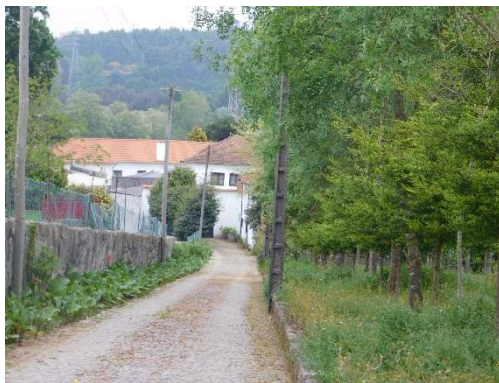
**Fig.6-** Quinta do Pombal

**Estado Conservação:** Regular.

Edifício de planta retangular com telhado de duas águas, tendo acesso pela EN 13. A propriedade é composta por um extenso espaço de cultivo vinícola.

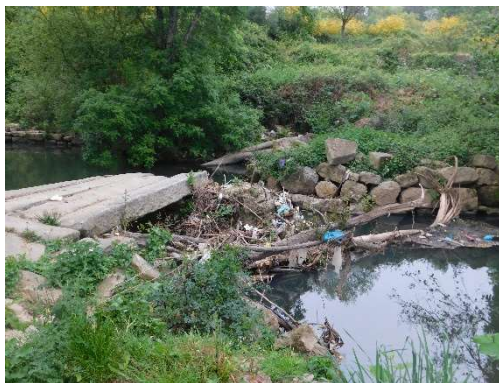
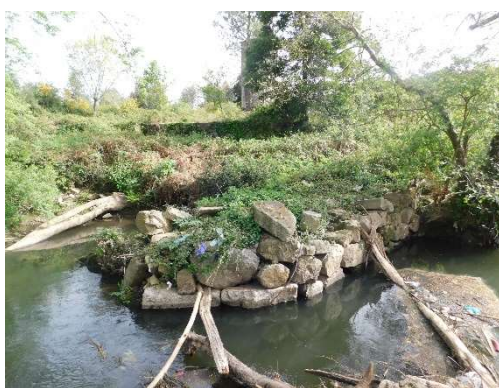
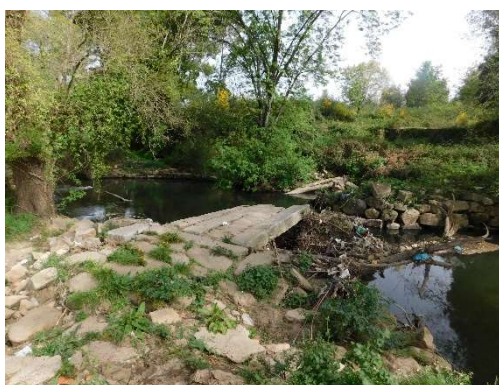
Fig.7- Pontão sobre o Rio Leça

**Estado Conservação:** Quase Destruido

Pontão em pedra, com dois vãos retangulares, tabuleiro quase destruído – em grandes esteios de granito.

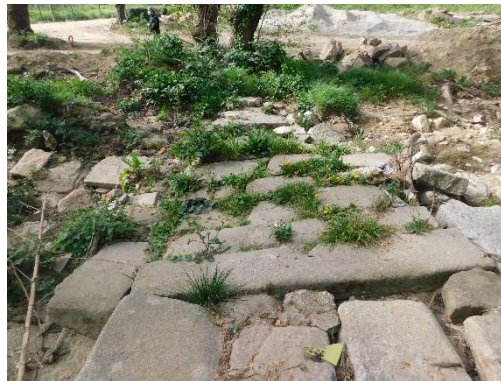
**Fig.10-** Calçada

**Estado Conservação:** Alterado

Conjunto de pedras de médio e grande calibre, aparentemente estruturadas.

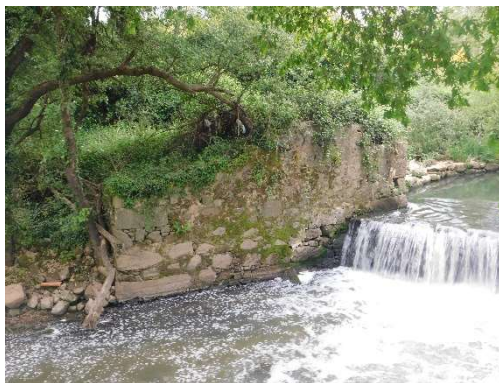
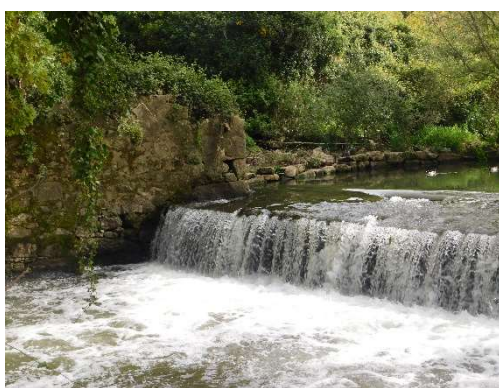
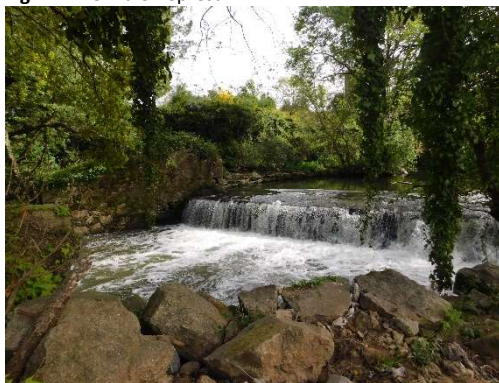
Fig.11- Azenha e Represa

**Estado Conservação:** Alterado

Conjunto formado por azenha e represa. A represa encontra-se em bom estado de conservação. Contudo, da azenha apenas restam três paredes, estando assoreada.

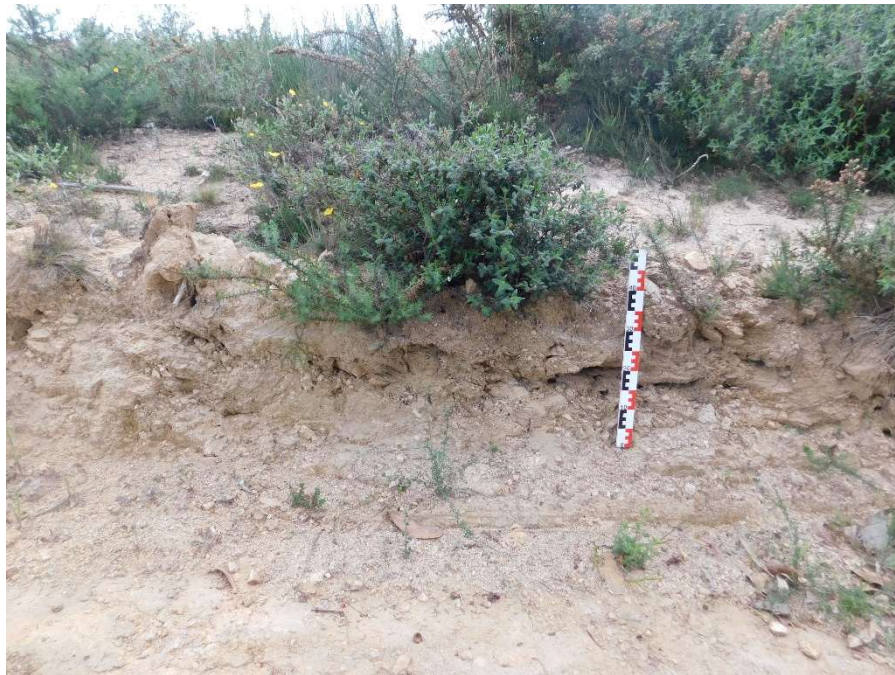
Visibilidade do Solo – Pormenor Estratigráfico em zona de “Aterro & Escavação”
