Processo de Licenciamento n.º PL20190718001047

Operador: Suigranja – Sociedade Agrícola, S.A.

Instalação da Herdade da Serrana – Castro Verde (APA00036709)

Elementos Adicionais

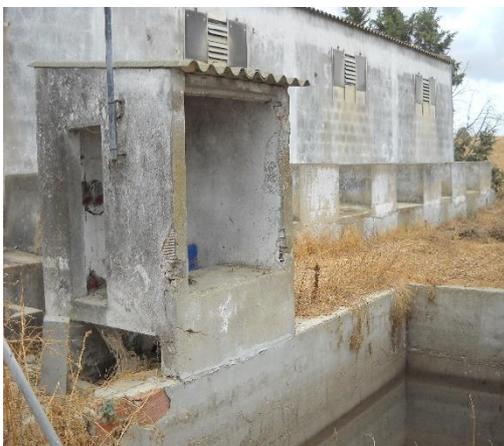
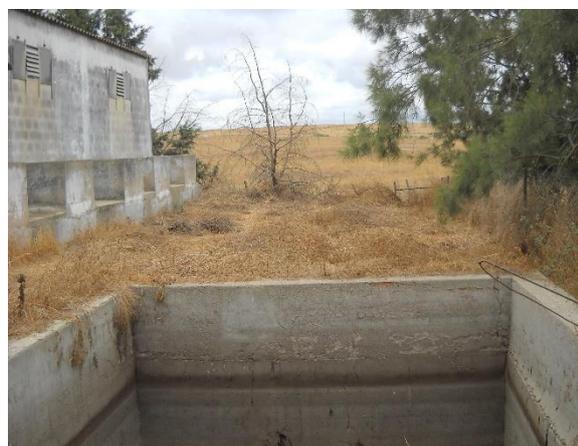
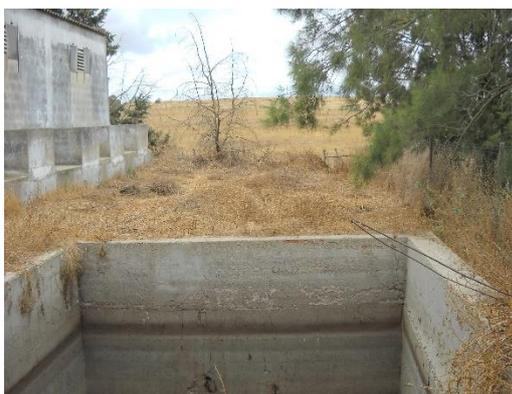
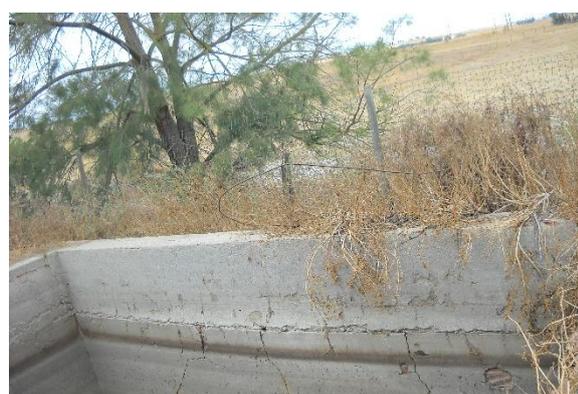
9. O tanque de receção encontra-se desativado, tendo-se procedido à construção de uma nova obra de entrada (composta por: Tanque de receção, Tamisador, Plataforma/Nitreira e Poço de bombagem), conforme fotos apresentadas de seguida.

Antigo Tanque de Receção_ desativado

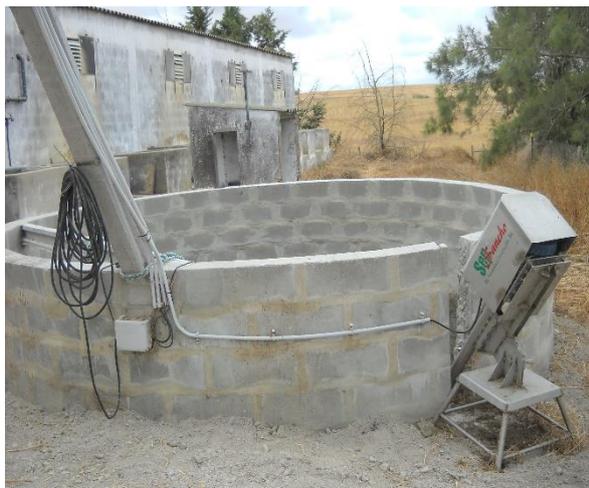
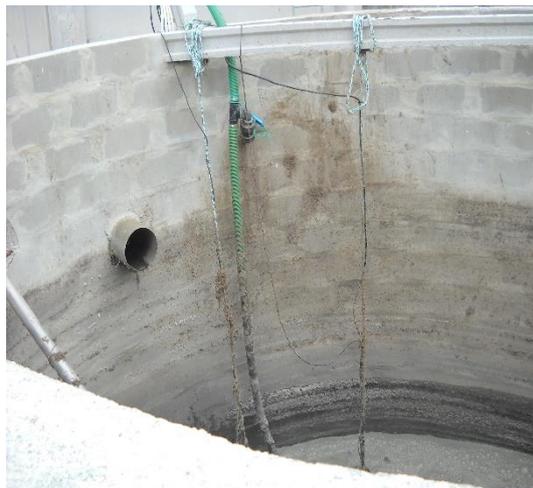
Novo Poço de Receção

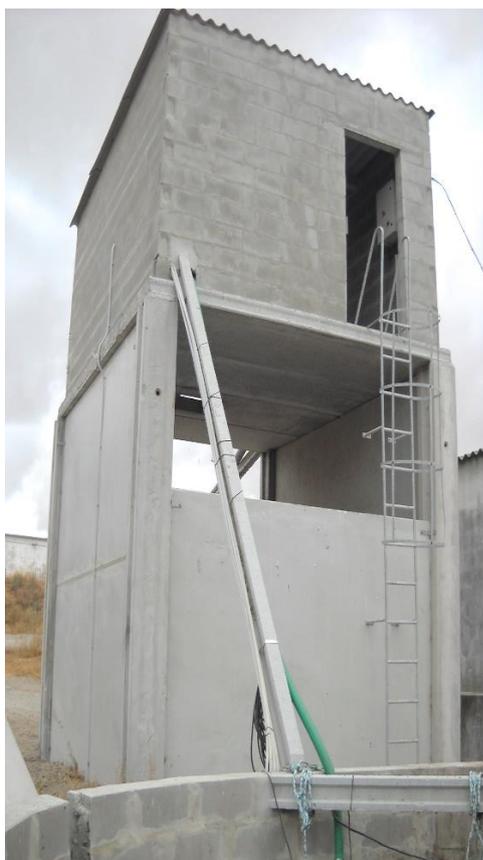
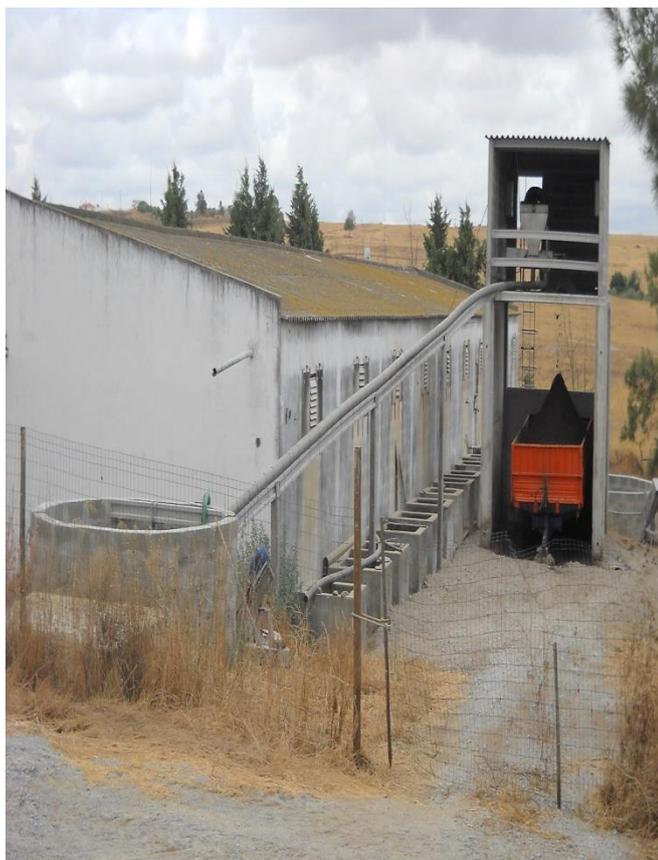
Nova Plataforma/Tamisador/Nitreira/Poço de Bombagem

Considerando que os Tamisadores apresentam eficiências de remoção de matérias sólidas de cerca de 20%, teremos uma produção anual de 1943 toneladas, aproximadamente 5,3 t/dia.

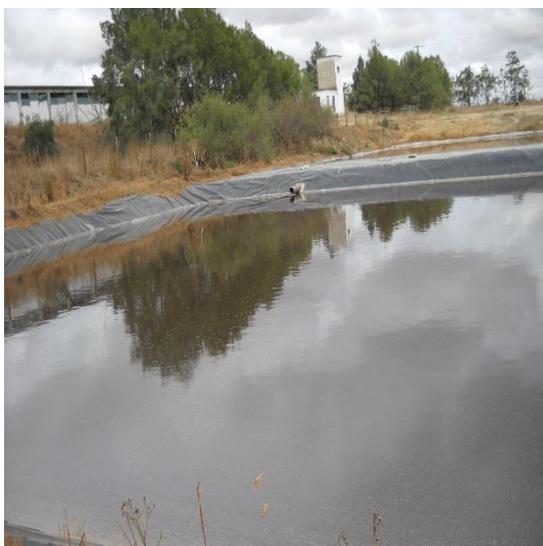
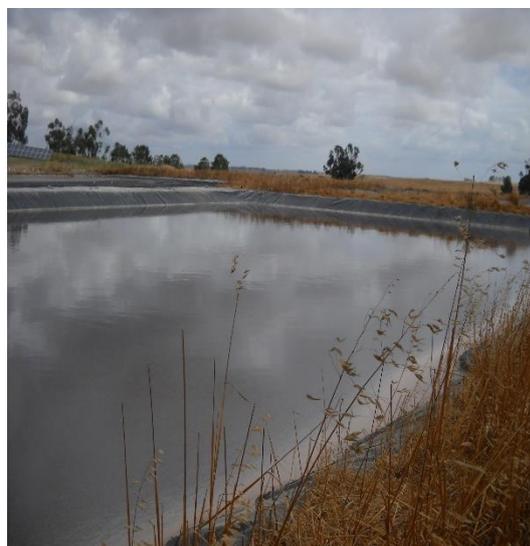
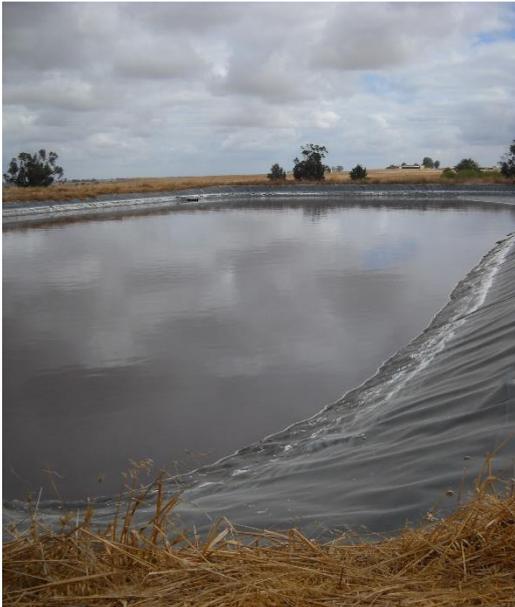
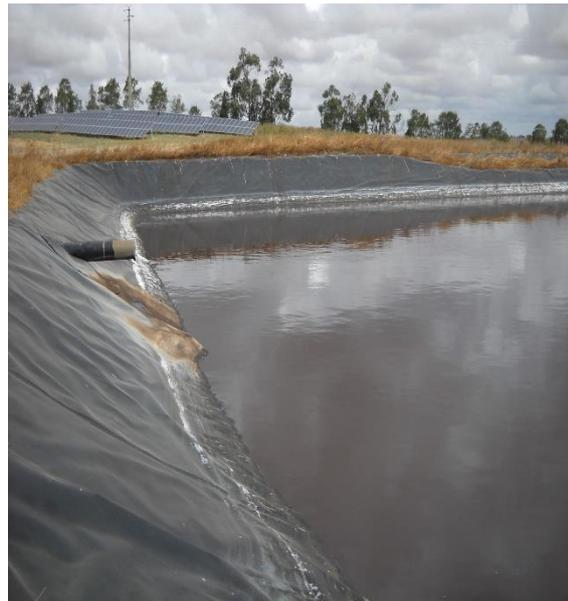
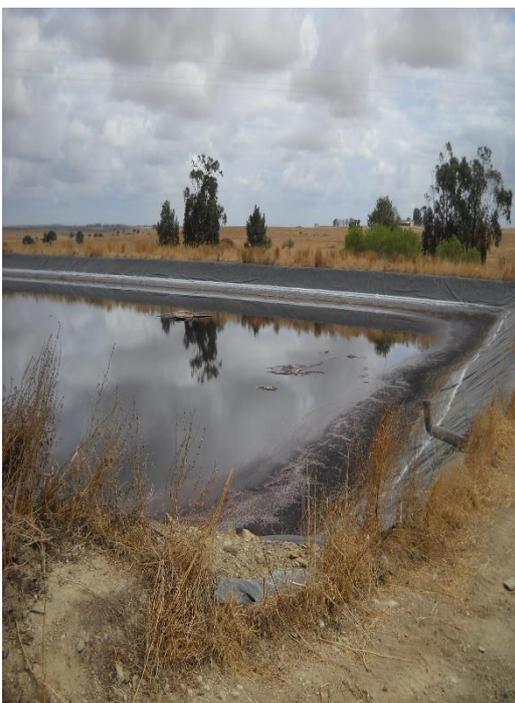
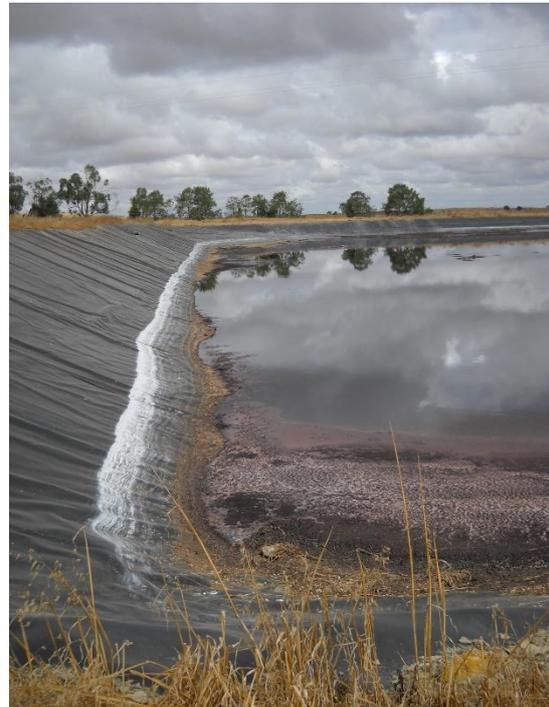
. Confirma-se que todos os taludes e bases das lagoas foram impermeabilizados (com tela de PEAD), conforme se pode verificar pelas fotografias destes órgãos.

- Efetuar verificações periódicas de todas as lagoas, de modo a verificar a necessidade de reforço dos taludes e estabilização destes e as condições da tela de impermeabilização;
- Formação e sensibilização de todos os colaboradores para a importância do sistema de retenção no normal funcionamento da atividade;

- Garantir boas condições físicas do sistema de armazenamento, nomeadamente resolver pequenos entupimentos na rede geral de drenagem, evitando quaisquer derrames;
- Na eventualidade de verificação de transbordo ou deficiência na tela de impermeabilização, bombear o efluente para outras lagoas, para análise da situação. Retirar o órgão de funcionamento enquanto decorrerem os trabalhos de limpeza e/ou reparação da tela.

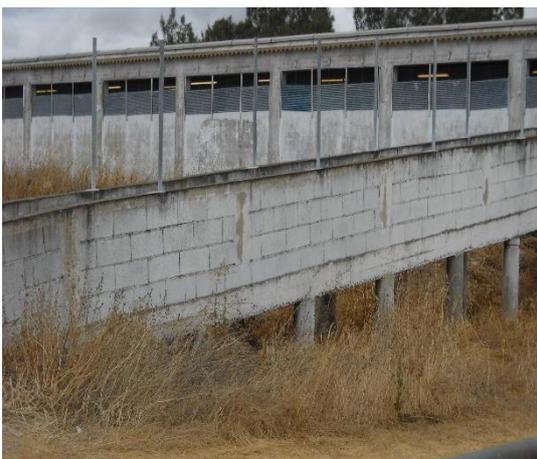
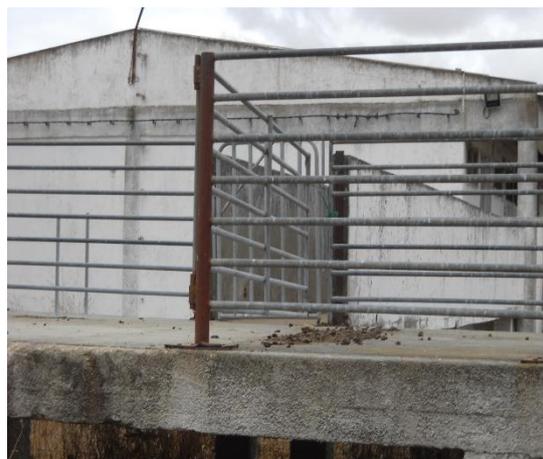
12. Os cais de embarque e os corredores de acesso são estruturas devidamente impermeabilizadas, dispo de resguardos laterais e inclinação que permitem a escorrência gravitacional, de eventuais águas pluviais que caiam sobre estas, à rede de esgotos, nomeadamente à caixa mais próxima.

Proteções laterais em corredores de passagem e cais de embarque.

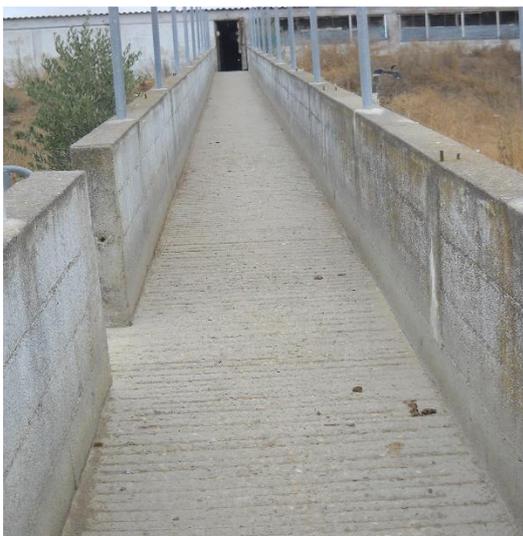
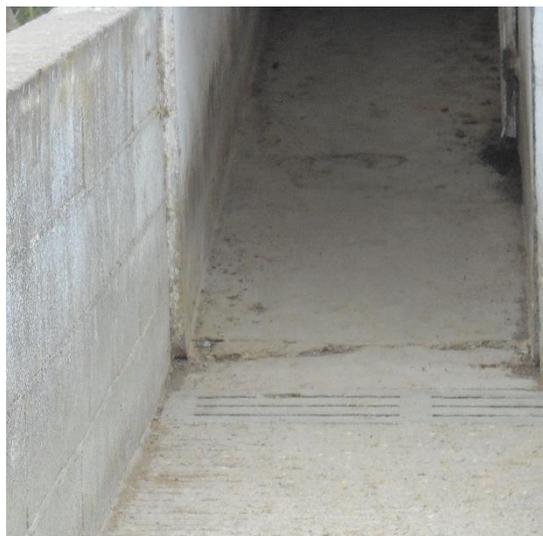
Conforme mencionado em 12., eventuais escorrências, são canalizadas à rede de esgotos, dispo de estas estruturas de aberturas (com recurso a grelhas) localizadas em locais previamente definidos.

Estruturas devidamente impermeabilizadas com sistema de grelha para escoamento de eventuais escorrências.

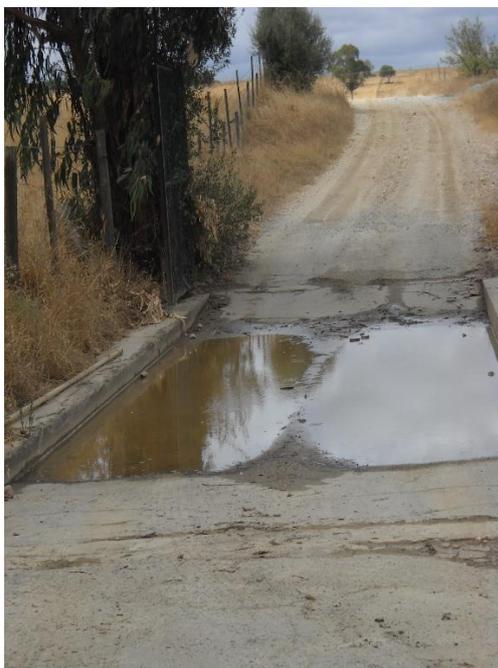
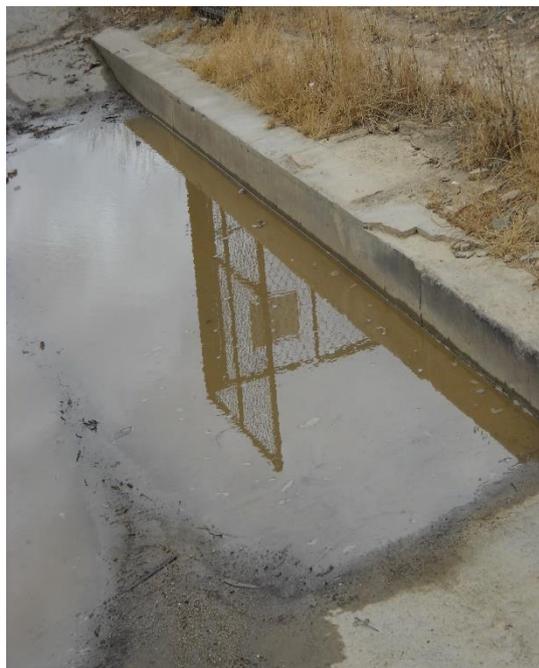
- 14.**Eventuais águas residuais provenientes do Rodilúvio (profundo, completamente impermeabilizado e com resguardos laterais, conforme se pode verificar nas fotos abaixo) serão encaminhadas para o sistema de retenção e tratamento de efluentes.

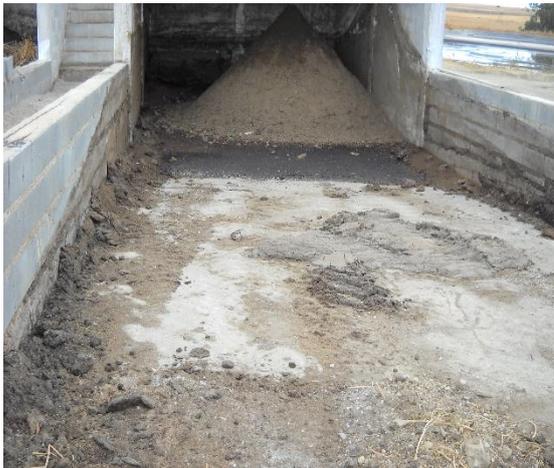
São estruturas totalmente cobertas e impermeabilizadas, dispendo de inclinação contrária para retenção de eventuais escorrências, sendo estas encaminhadas novamente aos poços, através de tubagens e caixas.

Nitreiras cobertas e impermeabilizadas, com inclinação contrária para acumulação de escorrências

- 19.** As nitreiras cumprem o estipulado na MTD n.º 15 do BREF IRPP.

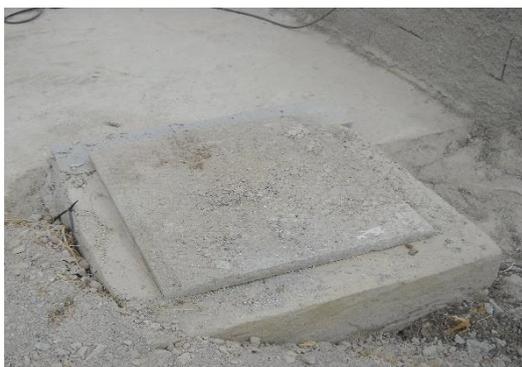
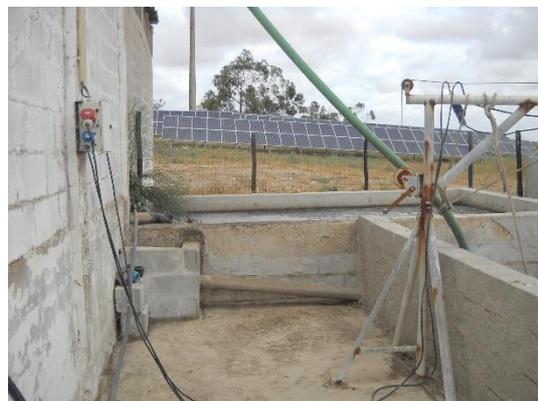
Caixas e tubagem para encaminhamento de escorrências aos poços

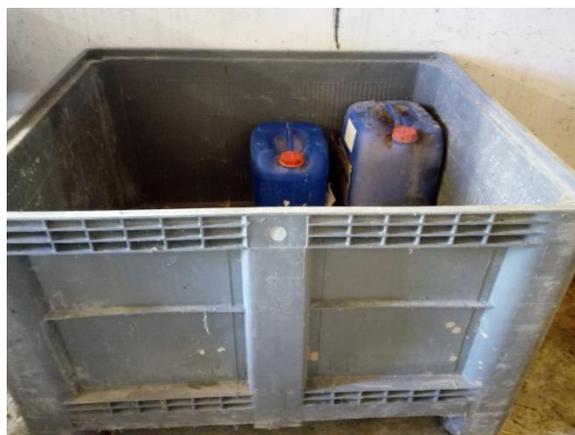
22. As substâncias utilizadas, para desinfeção das instalações (Agrigerm) e tratamento da água captada (Peróxido de Hidrogénio), são armazenadas em armazém anexo ao escritório da exploração, cujo piso se encontra impermeabilizado, sendo estes produtos guardados dentro de um palote de plástico o qual tem a função de bacia de retenção, evitando assim eventuais derrames. Estes produtos são armazenados em pequena quantidade (normalmente verifica-se a existência de uma embalagem em uso e outra de reserva).
