**“IP8 (A26) – LIGAÇÃO ENTRE SINES E A A2  
- LANÇO IP8 ENTRE RELVAS VERDES E RONCÃO-  
AUMENTO DA CAPACIDADE”  
TRECHO 2 – ENTRE O PK 26+850 E O PK 48+304  
PROJETO DE EXECUÇÃO  
P01 – TERRAPLENAGENS  
P1.2 – GEOLOGIA E GEOTECNIA**

**MEMÓRIA DESCRITIVA E JUSTIFICATIVA**

**Junho 2024**

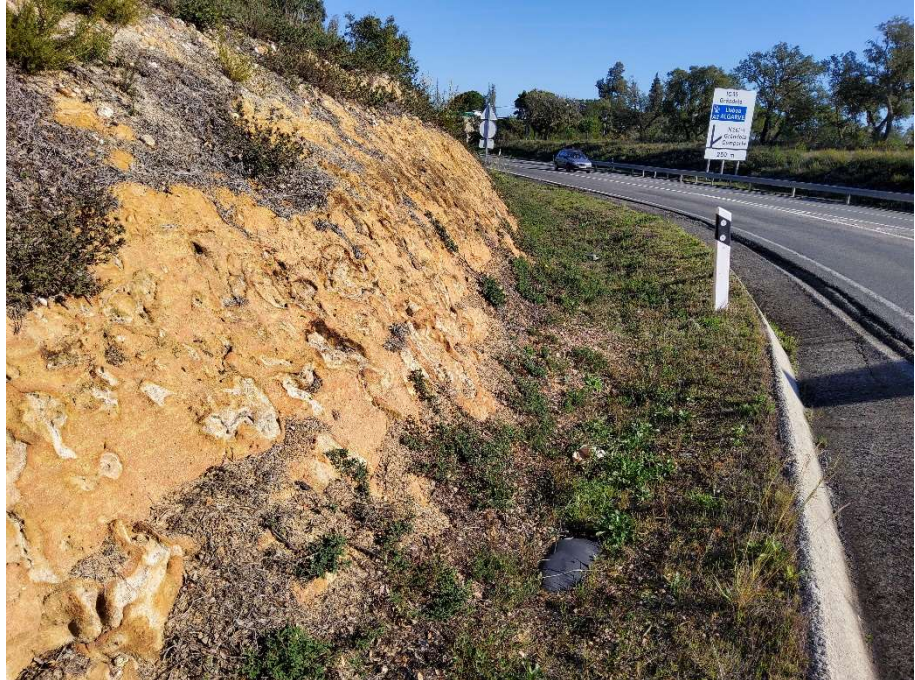
Foto 1 – Afloramento de arenitos pertencentes à Formação Pu ao km 43+850 (LE)

- **Pu – Formação de Ulme:** Esta Formação corresponde a arenitos continentais com quantidades variáveis de feldspato, contendo seixos de quartzo anguloso e palhetas de xisto dispersos, apresenta tonalidades alaranjada a avermelhada, consoante o grau de ferruginização.

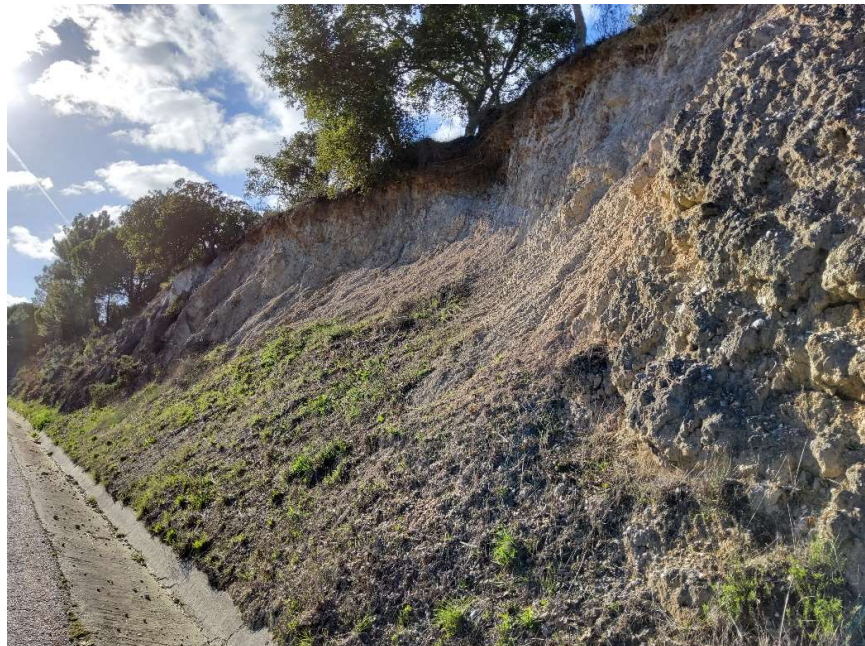
Foto 2 – Afloramento de conglomerados pertencentes à Formação  $\phi_{VG}$  ao km 42+620 (LE)

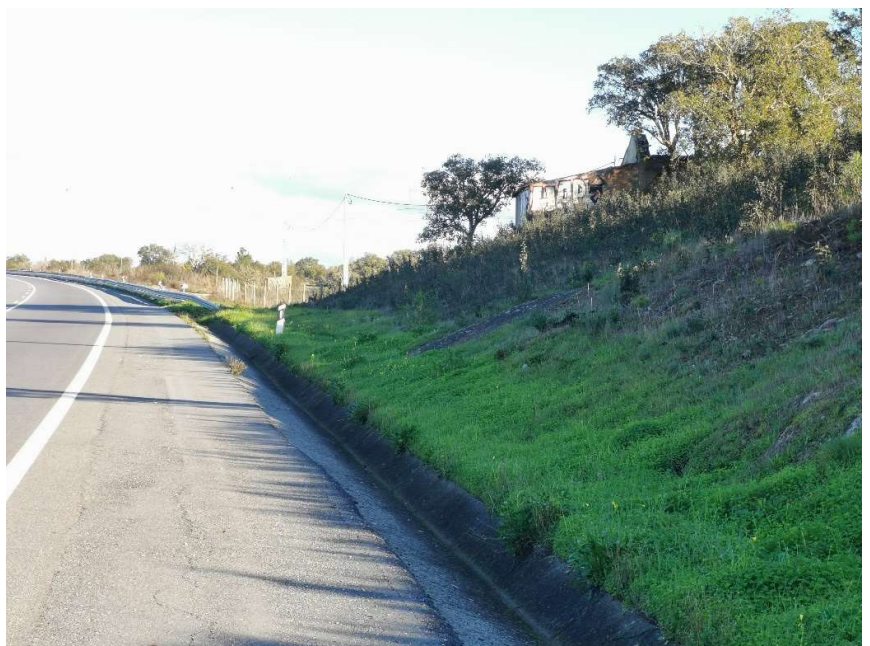
Foto 3 – Afloramento de xistos argilosos pertencentes à Formação H<sub>Mi</sub>, ao km 27+050 (LD)

- Paleozóico:
  - Carbónico:
    - **H<sub>Mi</sub> - Formação de Mira:** A Formação de Mira está inserida no Grupo Flish do baixo Alentejo, que corresponde, como o nome indica, a uma formação turbidítica do tipo “flysch”. É composta essencialmente por bancadas decimétricas a métricas de intercalações de xistos, xistos argilosos a ardosíferos, manifestando uma dominância da componente pelítica sobre a componente grauvacóide.

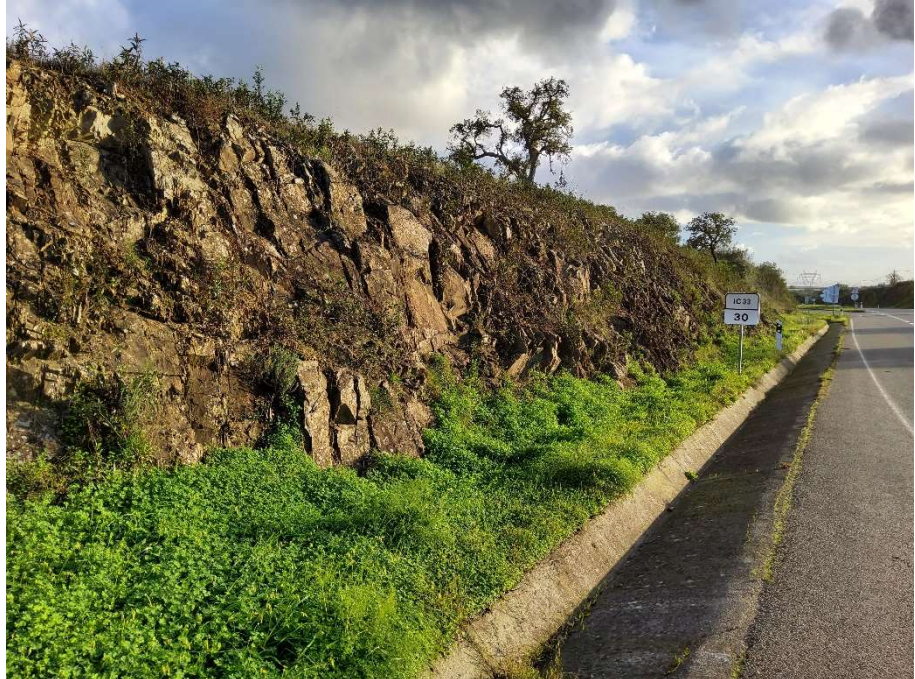
Foto 4 – Afloramento de xistos pertencentes à Formação H<sub>Mt</sub>, ao km 29+860 (LD)

- **H<sub>Mt</sub> – Formação de Mértola:** À semelhança da Formação anterior a Formação de Mértola também está inserida no Grupo Flish do Baixo Alentejo. É composta por grauvaques grosseiros cinzentos acastanhados em bancadas decimétricas a métricas com intercalações de xistos, xistos argilosos a ardosíferos. Pontualmente foram detetados veios de quartzo de exsudação. Estes materiais desenvolvem-se ao longo da maioria do traçado em estudo, sensivelmente entre o km 27+120 a 42+330.

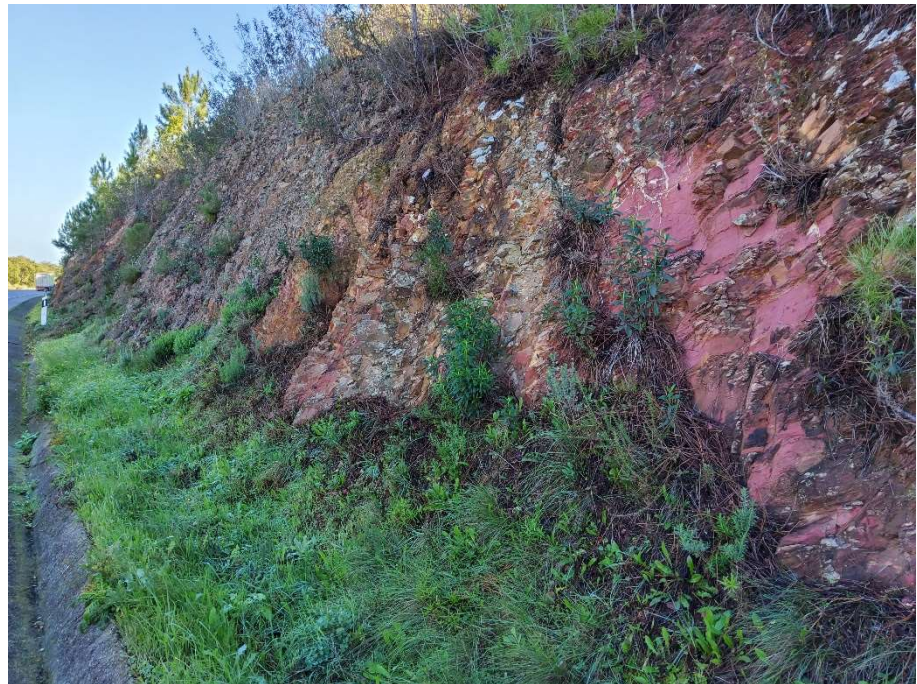
Foto 5 – Afloramento de sedimentos vulcanogénicos finos pertencentes à Formação CVSMH, ao km 42+460 (LD)

- **CVS<sub>MH</sub> – Sequência de Monte das Hortas:** Esta Unidade é constituída por uma sucessão de cistos siliciosos e sedimentos vulcanogénicos finos (tufitos). Esta unidade tem uma espessura total da ordem dos 50m e está em contato com o flish estratigraficamente sobrejacente da Formação de Mértola.

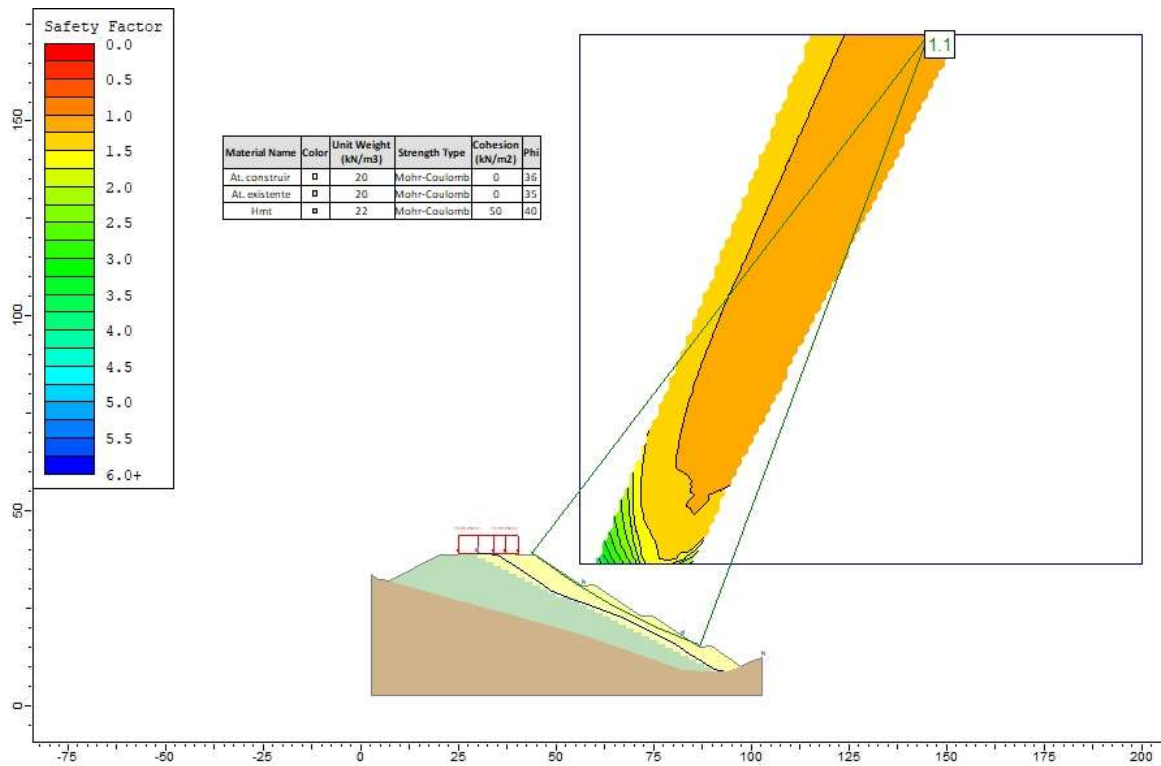
FIGURA 20 – CÁLCULO ESTABILIDADE COMBINAÇÃO 1.2 DO ATERRO AO KM 38+958

Situação	Combinação (EC-7)	Fator de segurança
38+958	1.1	1,4
	1.2	1,1
	"sismo"	1,1

Como se pode constatar para estas condições geotécnicas e com a geometria preconizada, obteve-se segundo a metodologia do EC-7 um fator de segurança superior a 1.
