**Avaliação da Necessidade de Relatório Base**

**Ecoparque de Trajouce**

Abril, 2022

**Relatório de Progresso II  
Caracterização do Estado Inicial  
Identificação de Cenários de Risco  
Avaliação dos Danos Ambientais**

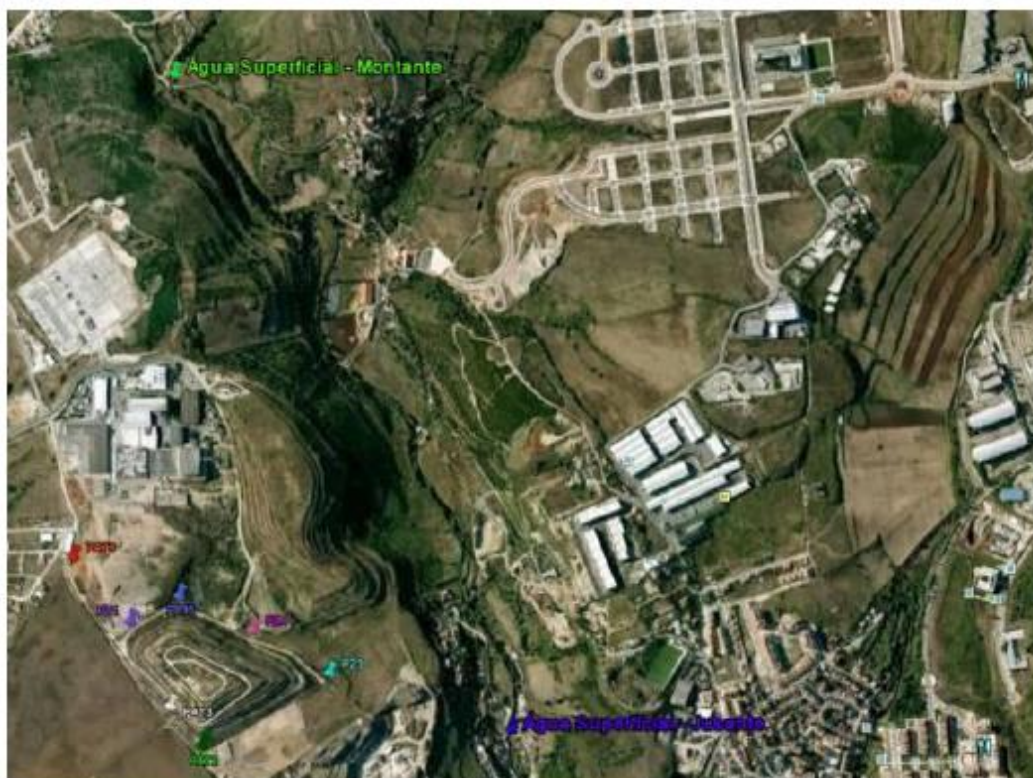
A avaliação da qualidade da água superficial teve por base os resultados analíticos do controlo 1º e 2º semestre de 2013, dos parâmetros que foram estabelecidos na DIA emitida para o aterro da Abrunheira atenta à semelhança da actividade desenvolvida, efectuado em dois pontos de amostragem das águas superficiais da ribeira da Estribeira, um localizado a montante e outro a jusante do Ecoparque de Trajouce (**Figura 3.6**).

**Figura 3.6 – Localização dos pontos de amostragem a montante e a jusante da Ribeira da Estribeira**

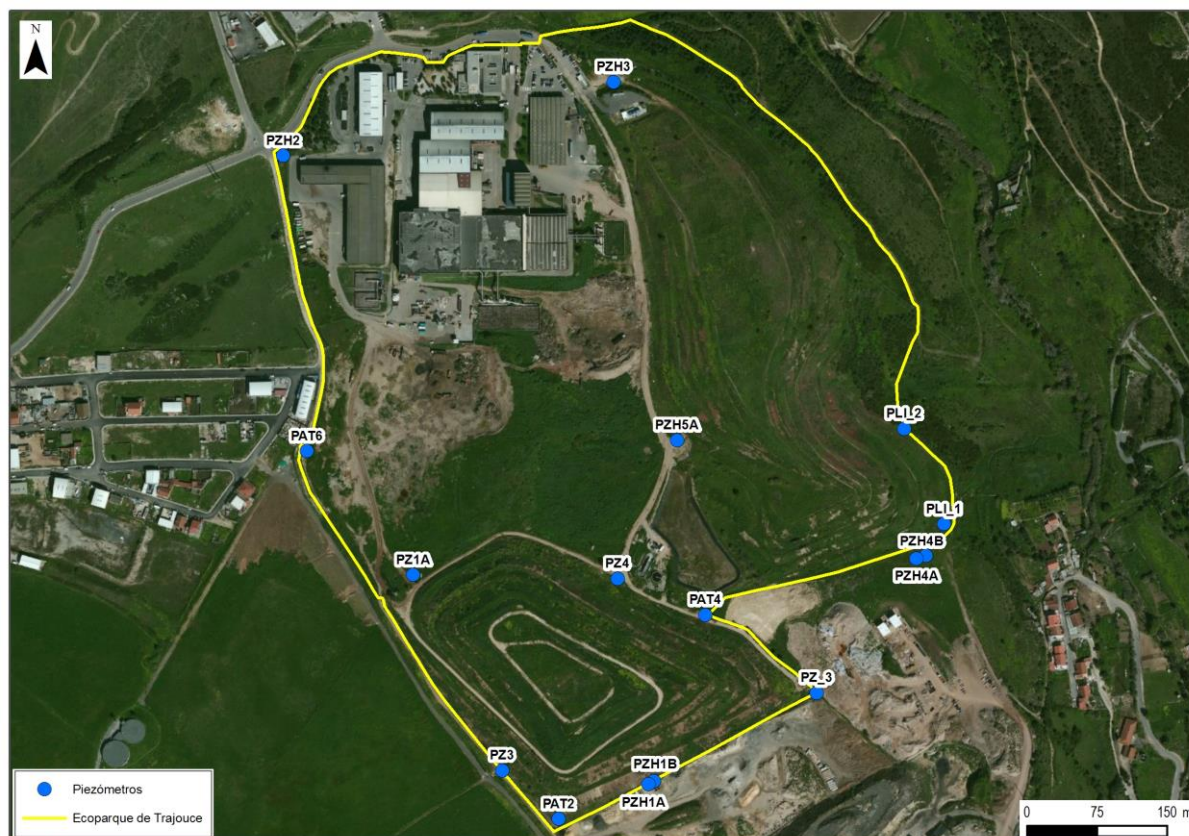
De acordo com os boletins analíticos das águas subterrâneas de 2013 (TRATOLIXO, 2013b), foram monitorizados os 16 piezómetros pertencentes à rede de monitorização (**Figura 3.10**). Destes, apenas 5 fazem parte dos monitorizados no controlo anual (PZ1A; PAT2; PZ\_3; PAT4 e PAT6).

**Figura 3.10 – Localização dos piezómetros monitorizados pela TRATOLIXO**

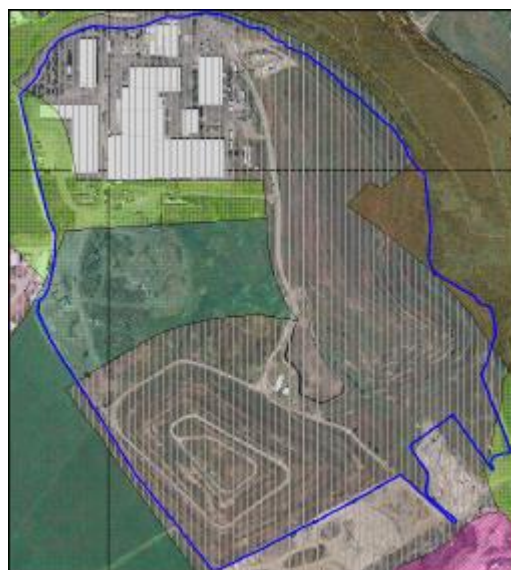
Independentemente do exposto e atendendo a que o PDM, ainda em vigor, tem as condicionantes de ordenamento do território identificadas na **Figura 3.12**. As actividades de gestão de resíduos associadas ao Plano de Reabilitação Ambiental e à gestão de resíduos verdes e de limpeza, por ocorrerem em área classificada como Reserva Agrícola Nacional (RAN) tiveram que ser alvo de parecer favorável por parte da Autoridade Nacional da Reserva Agrícola por forma a ser autorizada a utilização não agrícola do solo para os fins referidos.

**Figura 3.12- Extracto da Planta de Ordenamento do PDM de Cascais**

O Plano Director Municipal (PDM) de Cascais de 1997 encontra-se em processo de revisão, estando disponíveis versões preliminares de alguns dos elementos que irão constituir o novo PDM de Cascais. Segundo a Planta de Ordenamento - Classificação do solo (C.M. CASCAIS, 2013b) o Ecoparque de Trajouce encontra-se classificado como solo urbano, especificamente como espaço de infraestrutura.

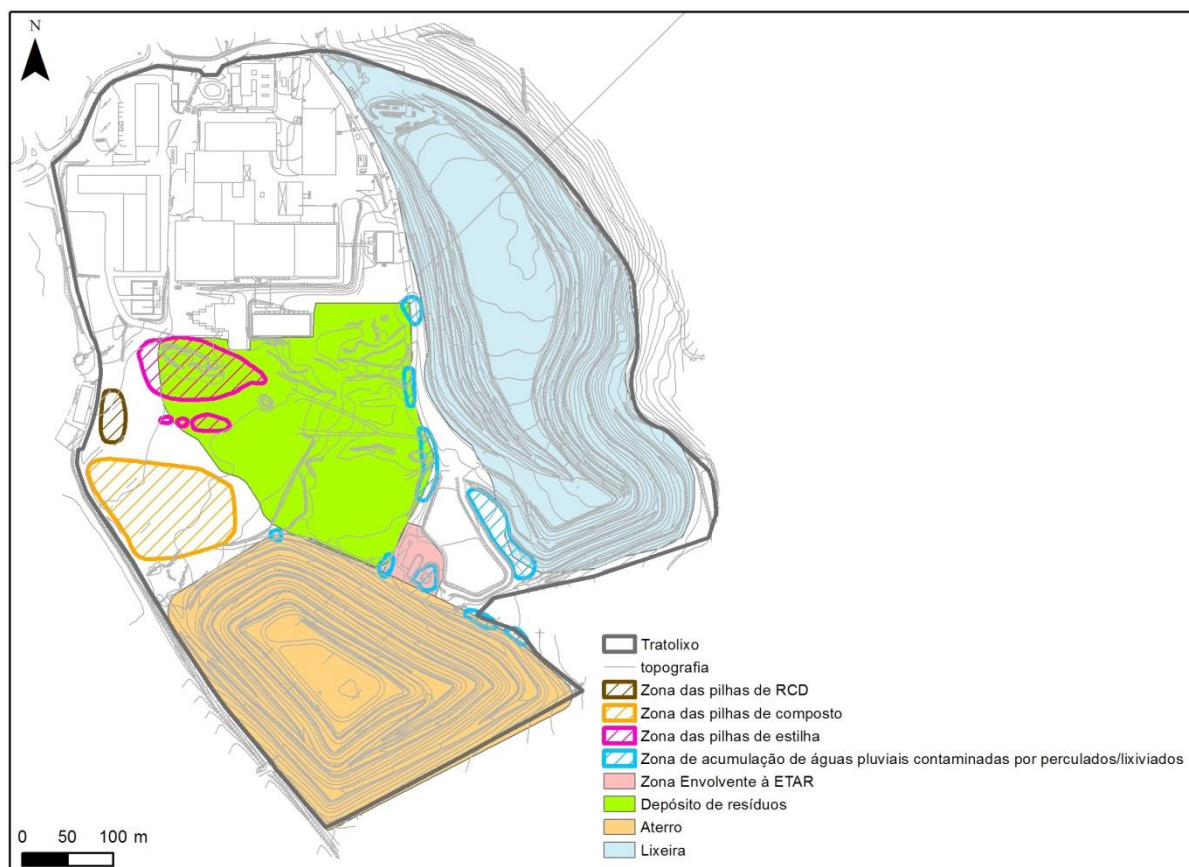
As áreas analisadas em DHV (2009b e c) encontram-se apresentadas na **Figura 3.14**.

**Figura 3.14 – Localização das áreas amostradas para avaliação da contaminação do solo**
