**PROJETO DE AMPLIAÇÃO DA INSTALAÇÃO
AVÍCOLA DE RELVAS,
DA ZÊZEROVO, S.A.**

MEMÓRIA DESCRITIVA DO PROJETO

Descrição do Projeto

Junho de 2019

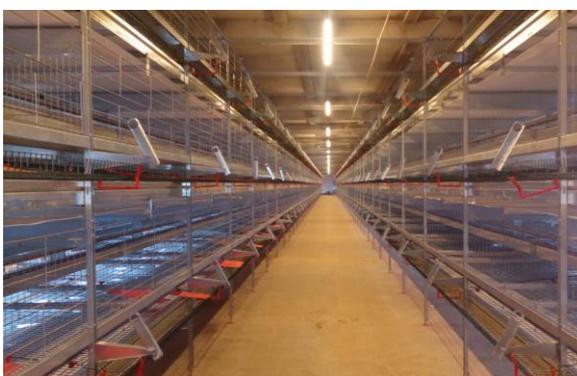
Figura 1 – Vista do interior de pavilhão de

produção – galinhas de criação ao ar livre

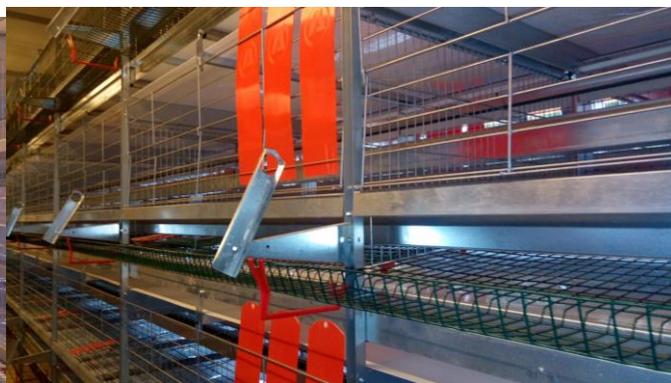
Figura 2 – Equipamento do pavilhão de

produção – galinhas de criação ao ar livre

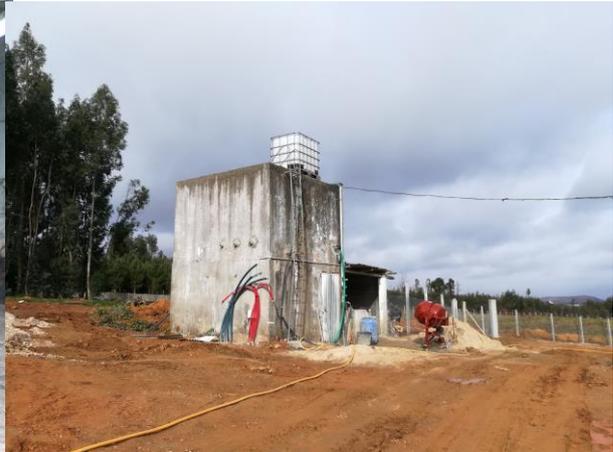
Figura 8 – Depósito principal de água à entrada da instalação, no topo do Pavilhão 1

A água subterrânea depois de extraída do ponto AC1 a AC4, é diretamente encaminhada para dois depósitos abastecimento um principal outro secundário,

com 625 m³ e 40 m³, respetivamente e posteriormente encaminhada para os depósitos internos de cada pavilhão, onde passa por filtros de cordas seguido de tratamento por Ultravioletas e adição de hipoclorito (se e quando necessário). De referir que na instalação existem contadores parciais para todas as finalidades na instalação, nomeadamente contador de extração dos furos, abeberamento animal, rega, lavagens, painéis de refrigeração.

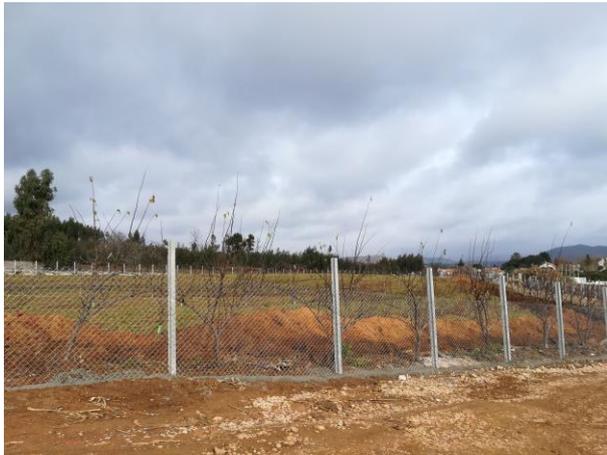
Figura 9 – Vedação para exterior da exploração

- 14 Fossas estanques para a retenção / armazenamento de efluentes resultantes das lavagens dos pavilhões de produção e águas residuais domésticas (das instalações sanitárias);
- Vedação em rede de malha de arame ao redor de toda a propriedade;
- Cumprimento das prescrições mínimas de segurança e saúde no local de trabalho;
- Cumprimento aos requisitos legais previstos em regulamentação legal aplicável para as instalações sanitárias e vestiários;

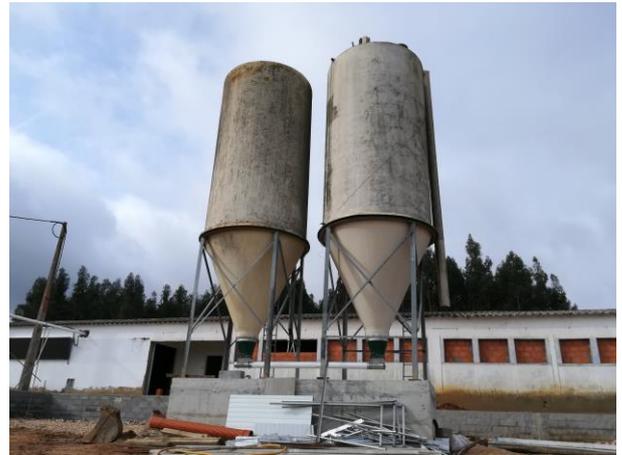
Figura 10 – Silos de ração junto ao pavilhão de produção – P1

- Silos para o armazenamento de ração (com capacidade para 20 ton);
- dois armazéns de estrume, cobertos, fechados e com solo impermeabilizado (para armazenamento em caso de necessidade, uma vez que este subproduto será enviado, em parte (40%), para valorização agrícola por terceiros e os restantes 60% para a unidade de compostagem da Biocompost, Lda);

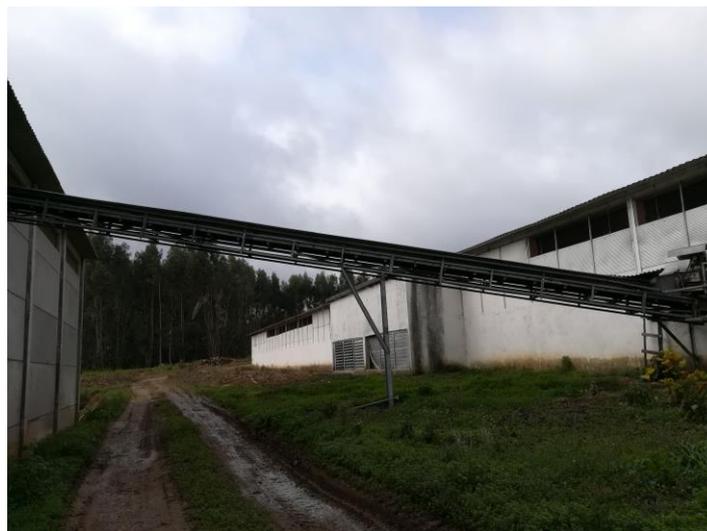
Figura 11 – Tapete de transporte de estrume do pavilhão de produção para armazém próprio
