# Estudo de Impacte Ambiental das Instalações da Aquacria Piscícolas, S.A.

"Ampliação das instalações e Novo Sistema de tratamento de água das instalações da Aquacria Piscícolas, S.A., na Murtosa."

Resumo Não Técnico

Fevereiro 2020

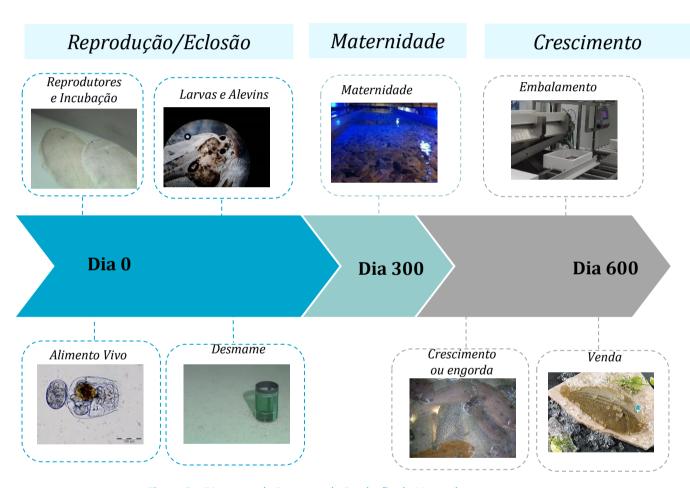
Figura 2 – Diagrama do Processo de Produção do Linguado.

Na Figura 2 abaixo apresenta-se o diagrama do processo de produção de linguado.

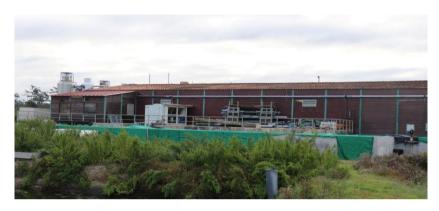
Figura 6 – Novo tanque do novo sistema de tratamento de água.

As lagoas funcionam simultaneamente como lagoas de sedimentação e maturação. Cumpre referir que segundo o PDM da Murtosa e sendo o espaço onde estão construídas as instalações de uso múltiplo, o local específico de construção do novo sistema de tratamento com o novo tanque fica em espaço urbano de acordo com o documento da autarquia.

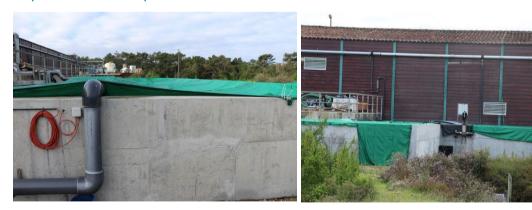
Figura 7 – Aspetos do novo tanque do novo sistema de tratamento de água.

Antes de mais importa clarificar que todas as situações analisadas no âmbito do presente EIA, encontram-se já na fase de exploração, ou seja, devidamente implementadas no terreno, pelo que não faz sentido abordar as fases de projeto e de obra que normalmente compreendem estes trabalhos. E acresce que no âmbito deste trabalho não serão realizadas quaisquer obras adicionais tendo já sido realizadas e implementadas todas as ampliações e o novo sistema de tratamento de água com o novo tanque de tratamento, e, portanto, todas há longo tempo em plena fase de laboração. Importa adicionalmente explicitar que as ampliações que foram sendo implementadas, bem como o novo sistema de tratamento de água com o novo tanque de tratamento implementado pretenderam dotar a unidade da Aquacria Piscícolas de condições ótimas para a produção de 250 toneladas de linguado por ano, conforme o projeto original, bem como melhorar significativamente as condições ambientais, particularmente do efluente libertado, em particular no respeitante à carga orgânica e às partículas em suspensão.

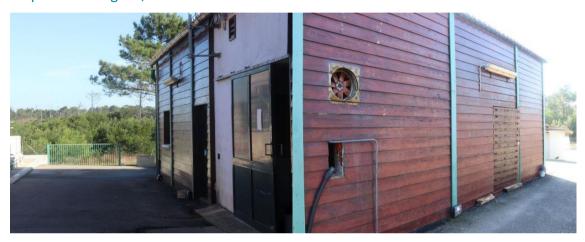
Figura 9 – Edifício das áreas sociais e da quarentena/pré-engorda (02).

tinas (em nada relacionadas com a estrutura do edifício em si). As tinas encontram-se divididas em 2 níveis, com 3 tinas em cada um deles, num total de 6. Foi acrescentado ainda um telheiro anexo para a área técnica, no alçado Norte/Nascente, com uma área de 2,88 m². A Norte deste edifício situa-se uma zona de estacionamento exterior, pavimentada em betuminoso, destinada a uso dos funcionários, que embora não conste do processo original, foi executada na mesma altura.

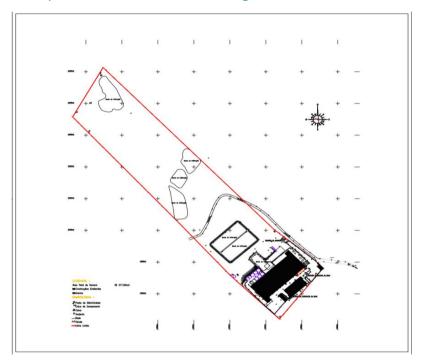
**Figura 10** – Levantamento topográfico das instalações e propriedade da empresa Aquacria Piscícolas S.A.

A planta do levantamento topográfico e a planta dos edifícios construídos bem como das ampliações e do novo tanque de tratamento que se pretendem legalizar são apresentadas em seguida (as zonas ampliadas e o novo sistema de tratamento com o novo tanque são apresentados em cor azul na Figura 11 abaixo:

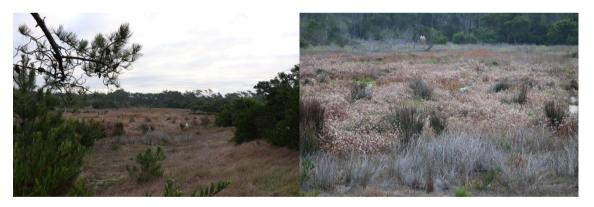
**Figura 12** – Vista para sul e vista para norte da área de implantação das instalações.

Na fase de exploração os impactes estão associados à eventual ampliação do impacte visual provocado pelas atuais instalações da Aquacria, dado que não irão sofrer mais qualquer obra adicional. Assim, face à análise de visibilidades efetuada na

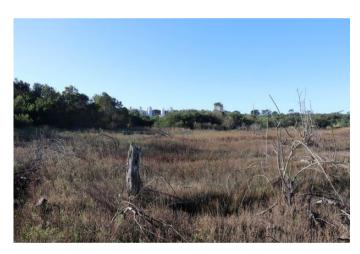
**Figura 13** – Barreiras de absorção visual, correspondentes a manchas florestais, na envolvente norte das instalações da Aquacria.

amplitude visual restrita, mesmo na proximidade direta das instalações, onde os potenciais observadores são em número reduzido, existindo barreiras de absorção visual na envolvência (manchas florestais) que minimizam e praticamente ocultam a presença das instalações.

Importa ainda atentar ao facto de a altura dos edifícios principais não ultrapassarem a altura das espécies arbóreas envolventes (povoamento de pinheiro bravo e eucalipto em regime de alto fuste, com alturas mínimas na ordem dos 15m). Na envolvente às instalações da Aquacria regista-se a ausência de pontos dominantes que permitam uma perceção da área em questão.
