RELATÓRIO PRELIMINAR

Trabalhos arqueológicos na Unidade de Execução da Quinta das Damas

Ajuda - Lisboa

Fevereiro 2023

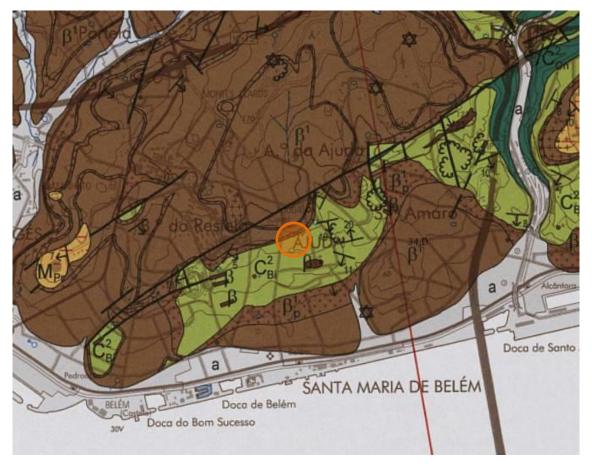
Figura 6 - Implantação da área na Carta Geológica de Portugal nº 34-D − Lisboa.

Do ponto de vista geológico a área em estudo localiza-se sobre o "Complexo Vulcânico de Lisboa" (β), com intercalações vulcano-sedimentares em parte cartografadas (β΄), com idade atribuída ao Neocretácico, bem como as formações de idade atribuída ao período Cretácico (Cenomaniano superior), denominadas por "Calcários cristalizados com rudistas e calcários apinhoados com Neolobite vibrayeanus" (C3 C). Mais recentemente, para estas formações do Cenomaniano superior, foi adoptada a designação de "Formação da Bica" (C2Bi).

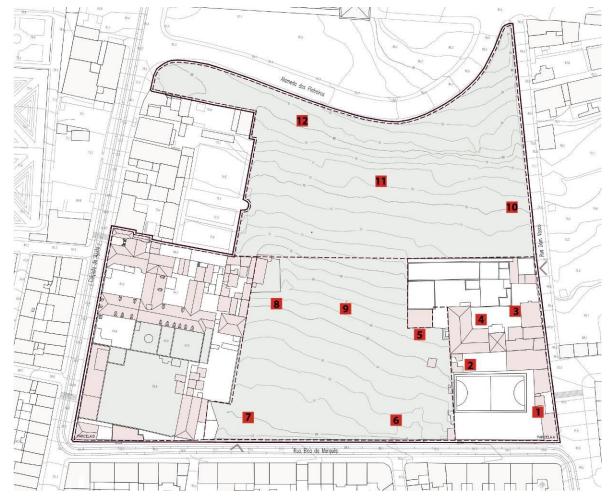
Figura 17 – Planta do sítio com a implantação das sondagens de diagnóstico.

Os trabalhos realizados consistiram na escavação de doze sondagens de diagnóstico arqueológico com uma dimensão de 2m x 2m, 2m x 3m e 2m x 3,50m, que foram implantadas nas áreas de maior afectação do projecto.

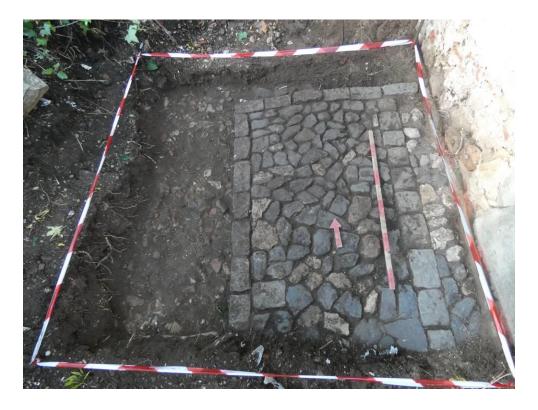
Figura 19 - Plano intermédio da sondagem 1, onde é visível a calçada [101].

Após a escavação de um nível de entulho recente [100] foi colocada a descoberto uma calçada, [101], constituída por basaltos de forma irregular e rectangular. Esta calçada corresponderia ao nível de circulação da quinta. Removida esta calçada foi escavada uma sucessão de níveis de aterro [102], [103], [106] e [107] com materiais modernos de uma fase enquadrada no pósterramoto. Escavados estes aterros foi posto a descoberto o substrato geológico, constituído por basalto alterado [109].

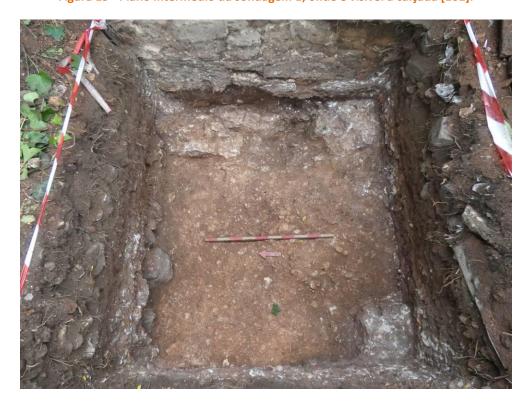
Figura 20 - Plano final da sondagem 1, [109].

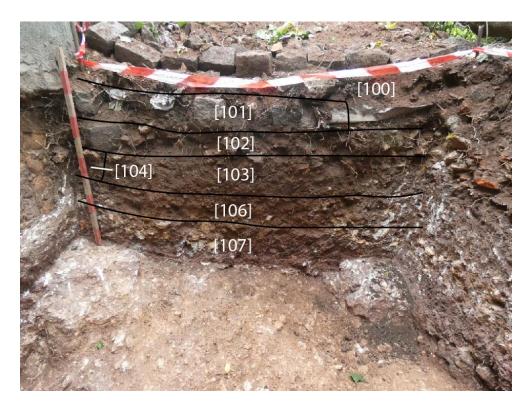
Figura 21 - Corte Sul da sondagem 1.

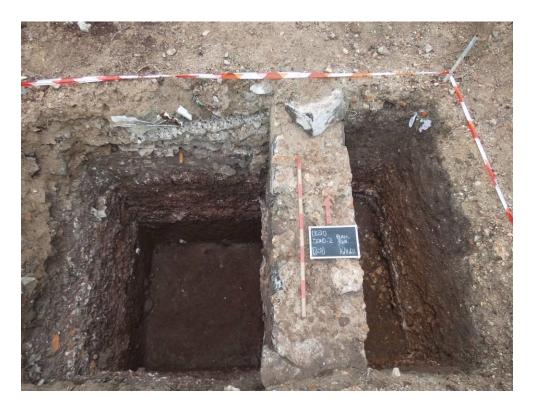
Figura 23 - Plano final da Sondagem 2. Do lado direito é visível o depósito [207] e do esquerdo o depósito [204].

Durante os trabalhos foi possível a escavação de níveis de aterro [200], [201], [204], [205], [206] e [207]. Estes aterros revelaram a presença de algum material arqueológico do pósterramoto, sendo que nas duas primeiras UE's, [200] e [201], foram identificados restos de lixo recente, o que nos indica que após o abandono da quinta este espaço foi utilizado como uma zona de despejo.

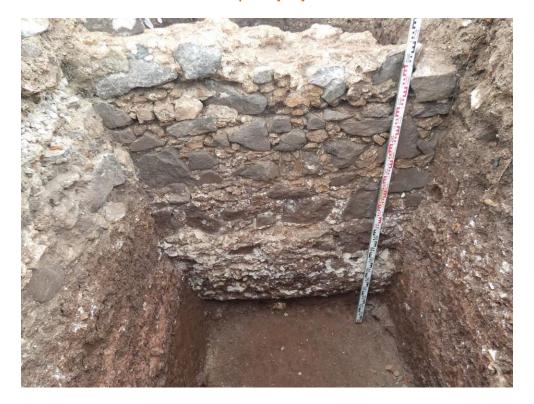
Figura 24 - Alçado Oeste da estrutura [202].

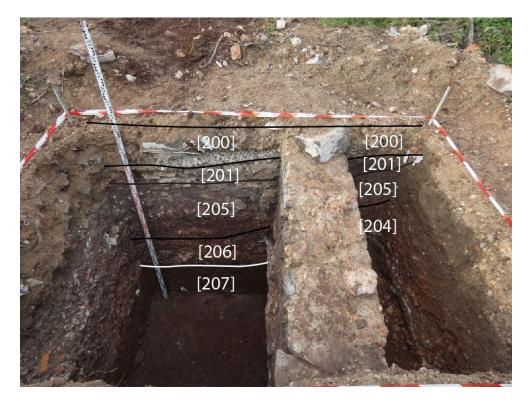
Figura 25 - Corte Norte da sondagem 2.

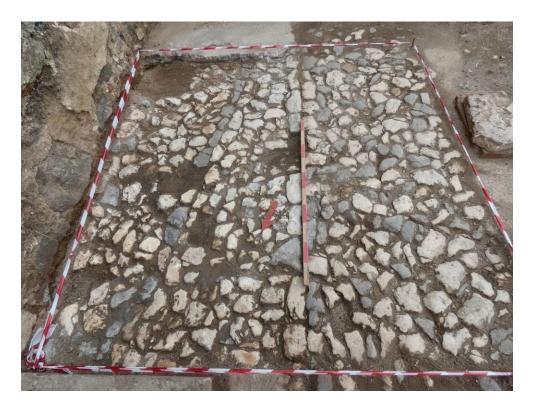
Figura 27 - Plano intermédio da sondagem 3 onde é visível a calçada [301].

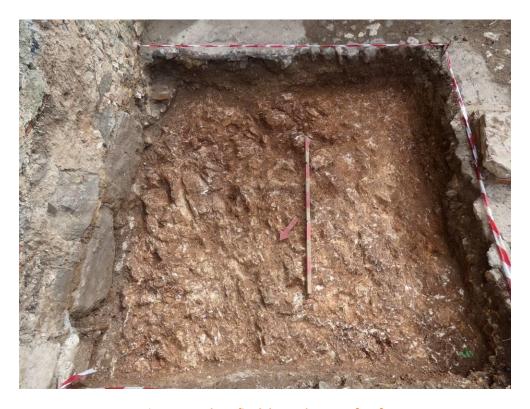
Figura 28 - Plano final da sondagem 3, [304].

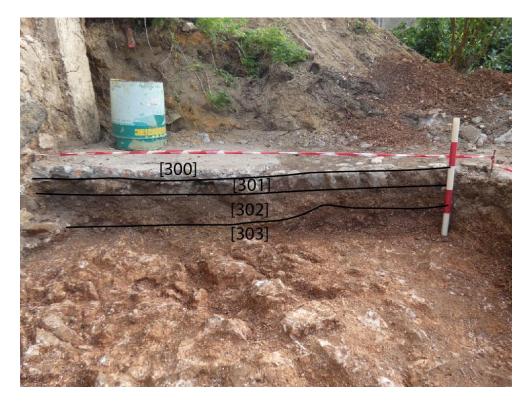
Figura 29 - Corte Sul da sondagem 3.

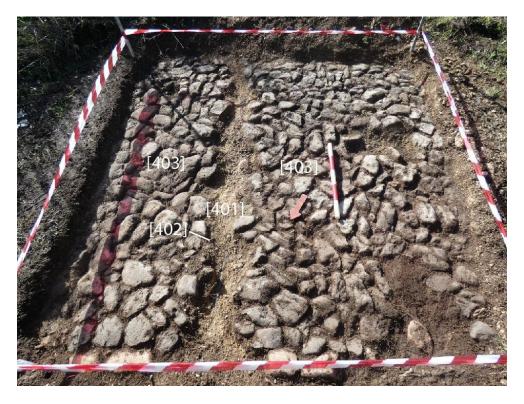
Figura 31 - Plano intermédio da sondagem 4, onde é visível a calçada [403] e a vala [402] do sistema de rega.

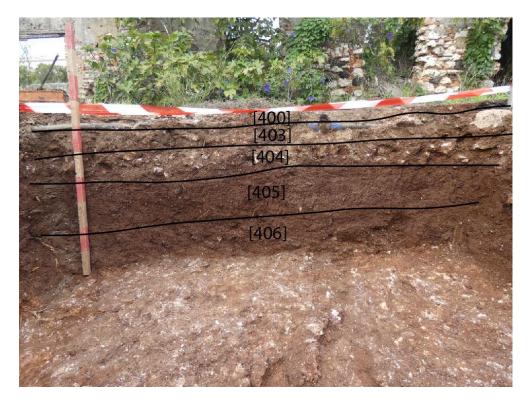
Figura 33 - Corte Norte da sondagem 4.

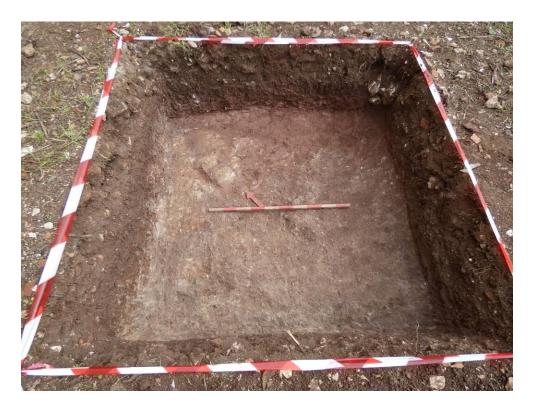
Figura 35 - Plano final da sondagem 5, [502].

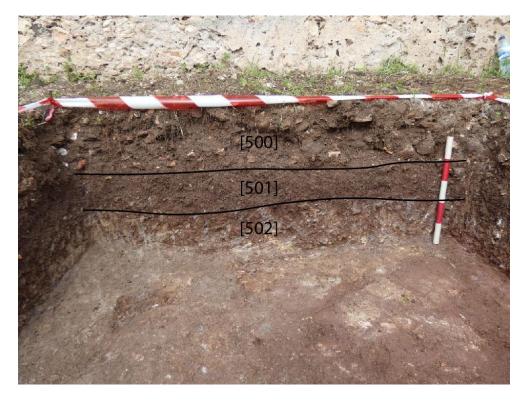
Figura 36 - Corte Norte da sondagem 5.

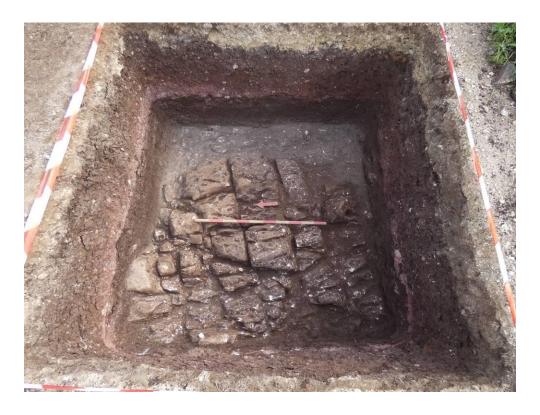
Figura 38 - Plano final da sondagem 6 [603].

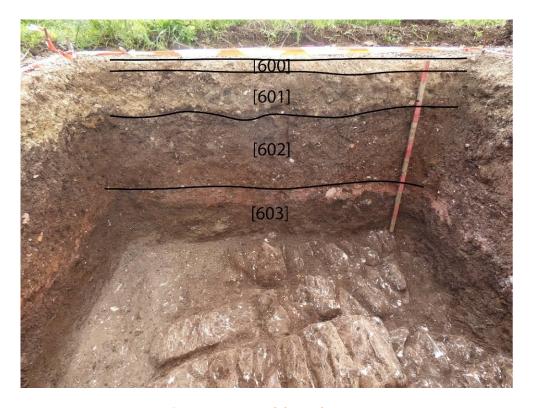
Figura 39 - Corte Sul da sondagem 6.

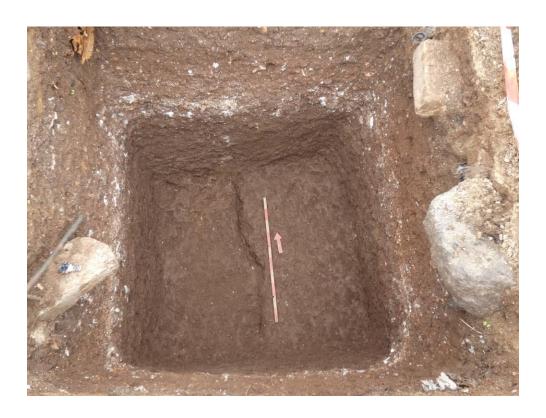
Figura 41 - Plano final da sondagem [707].

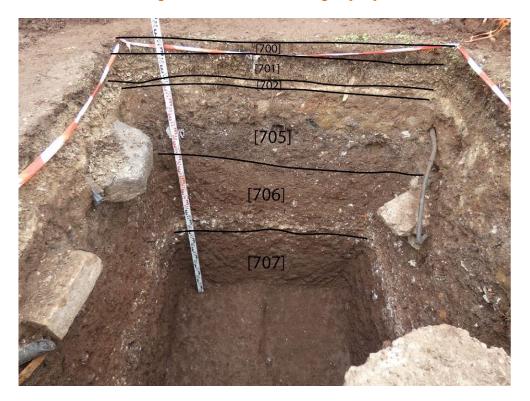
Figura 42 - Corte Sul da sondagem 7.

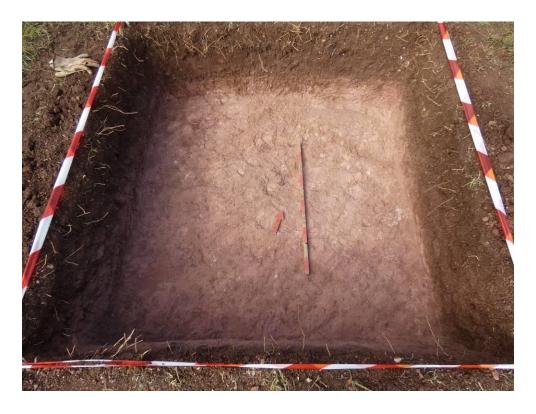
Figura 44 - Plano final da sondagem 8, [802].

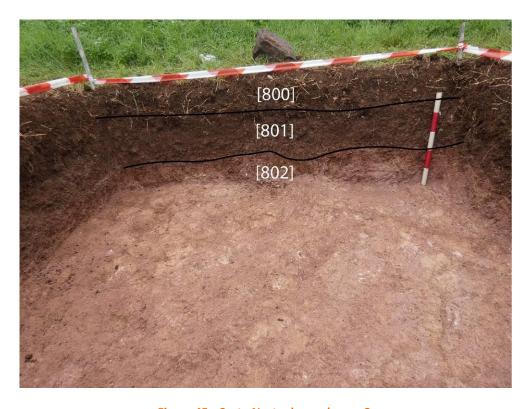
Figura 45 - Corte Norte da sondagem 8.

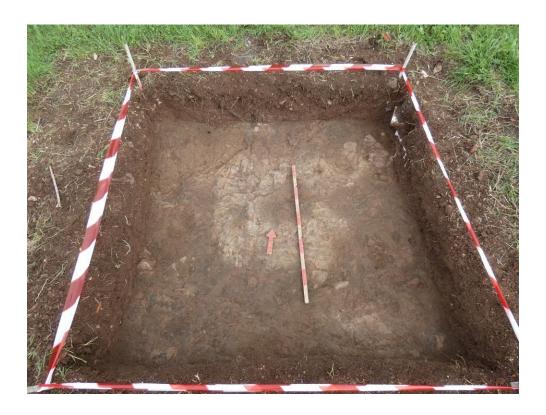
Figura 47 - Plano final da sondagem, [902].

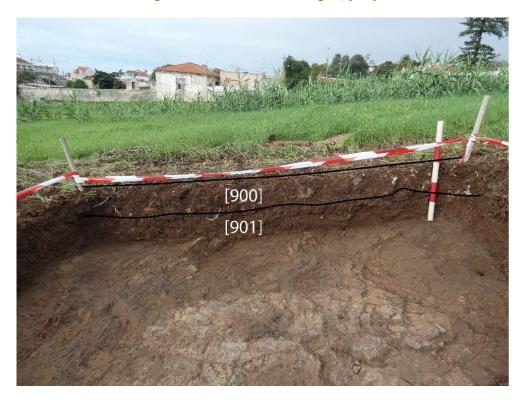
Figura 48 - Corte Oeste da sondagem 9.

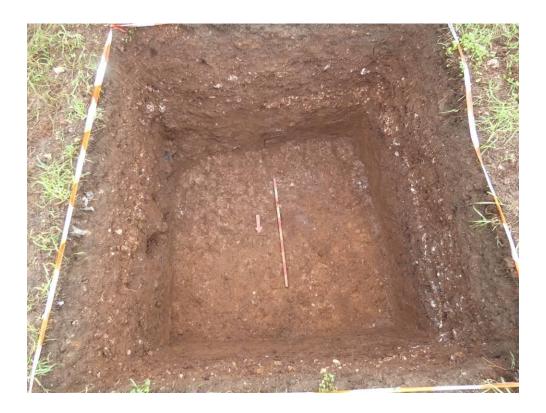
Figura 50 - Plano final da sondagem 10, [1002].

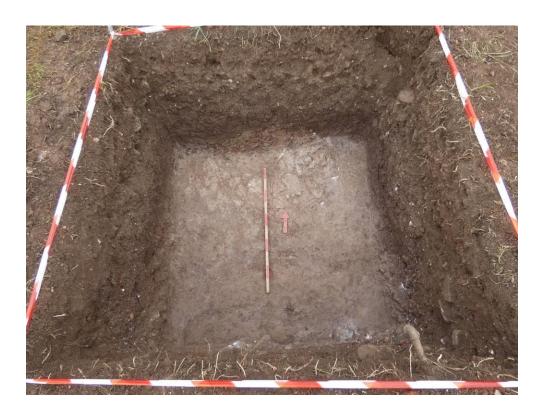
Figura 53 - Plano final da sondagem 11, [1103].

Os trabalhos de escavação na sondagem 11 revelaram a presença de três níveis de aterro, [1100], [1101] e [1102], com materiais de época moderna e contemporânea. A unidade de topo corresponde a um depósito homogéneo e pouco compacto, areno-argiloso e castanho-escuro. Encontrava-se a cobrir [1101], homogéneo e compacto, argiloso e castanho, por sua vez sobre [1102], heterogéneo e moderadamente compacto, argiloso, castanho-escuro e com inclusões de calcários de pequena dimensão. Removido este último foi identificado o substrato geológico [1103], constituído por basalto alterado.

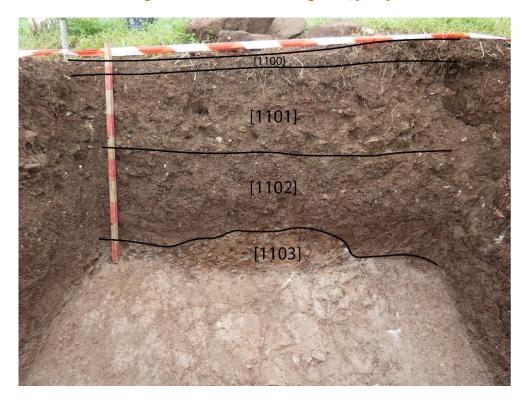
Figura 54 - Corte Norte da sondagem 11.

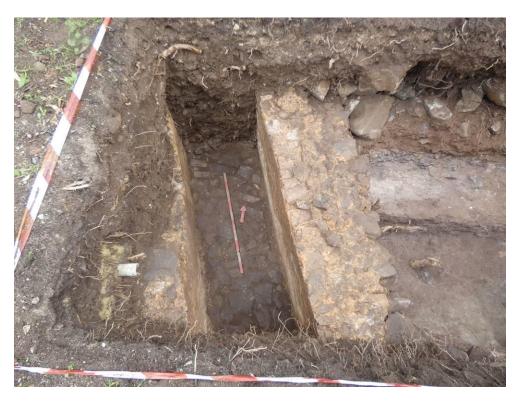
Figura 57 - Plano final onde é visível a estrutura [1208].

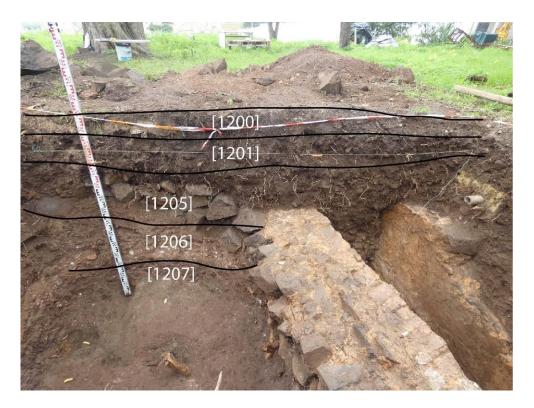
Figura 58 - Corte Sul da sondagem 12.

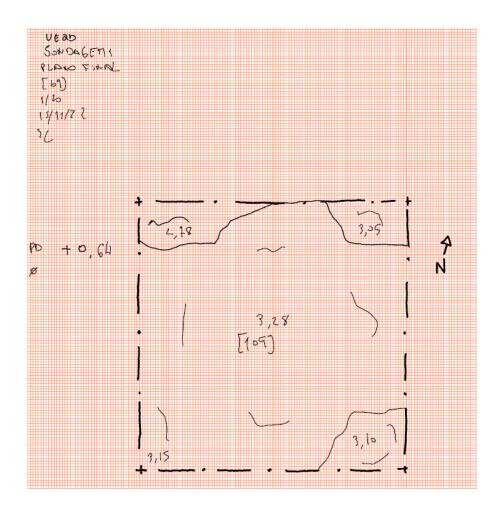
Desenho 1 – Sondagem 1: Plano final.

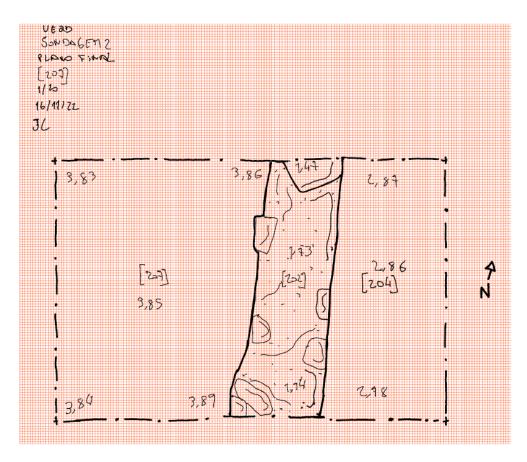
Desenho 3 – Sondagem 2: Plano final.

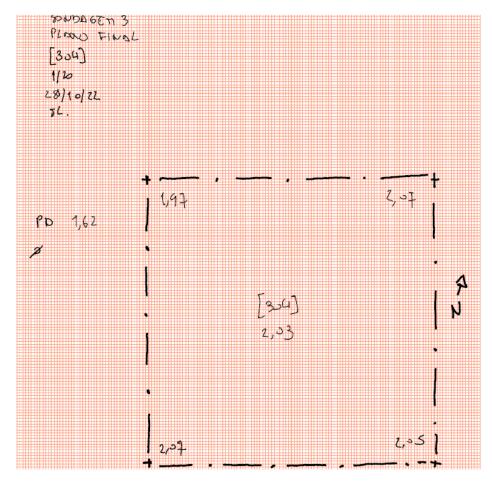
Desenho 5 – Sondagem 3: Plano final.

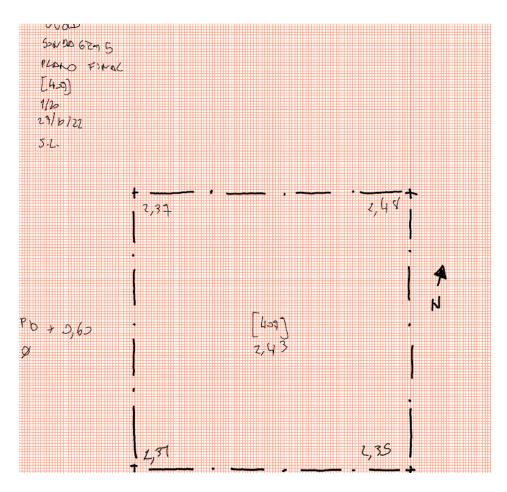
Desenho 7 – Sondagem 4: Plano final.

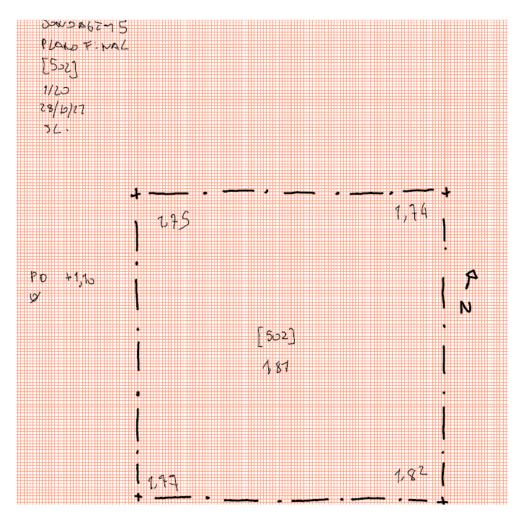
Desenho 9 – Sondagem 5: Plano final.

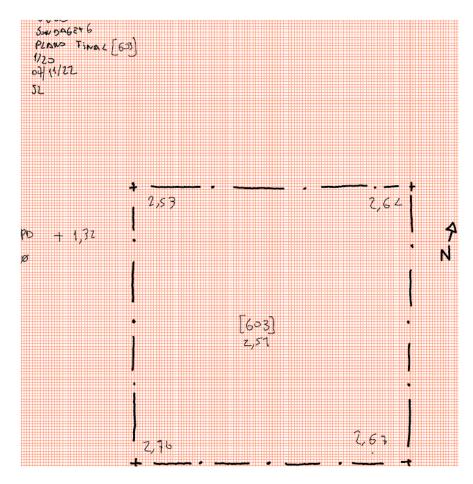
Desenho 11 – Sondagem 6: Plano final.

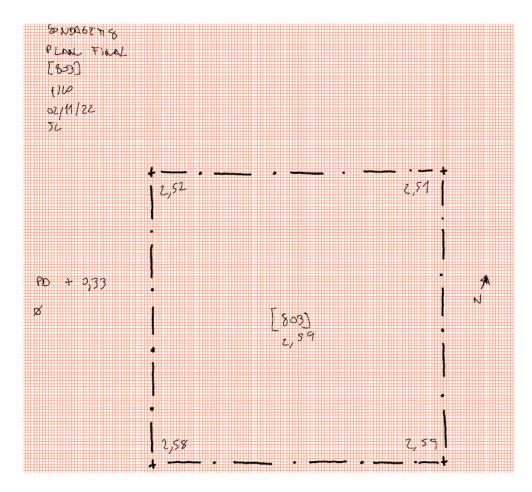
Desenho 15 – Sondagem 8: Plano final.

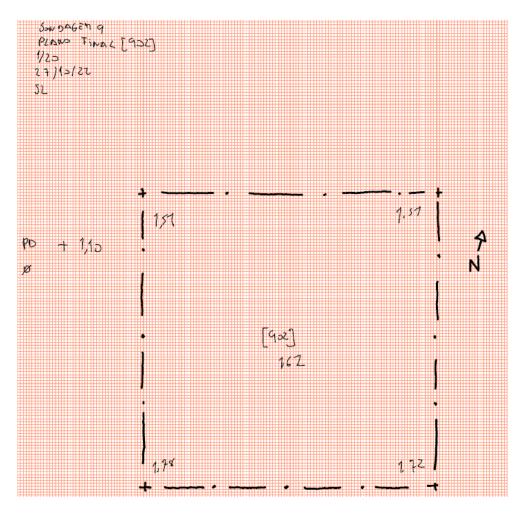
Desenho 17 - Sondagem 9: Plano final.

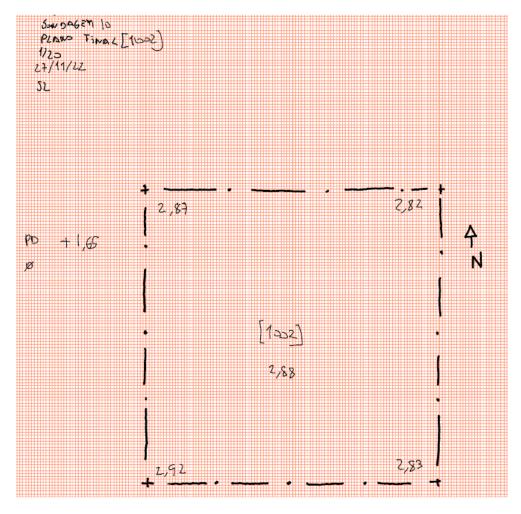
Desenho 19 – Sondagem 10: Plano final.

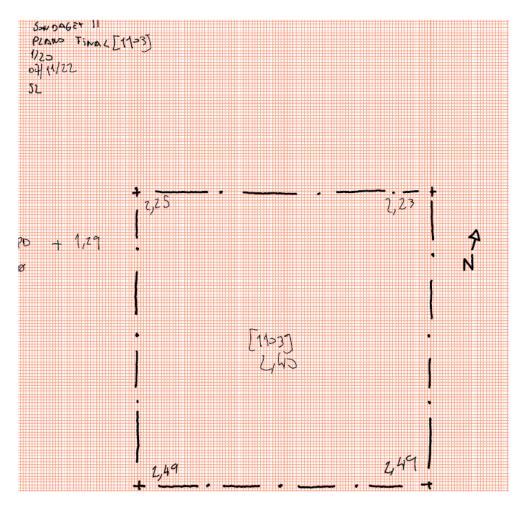
Desenho 21 – Sondagem 11: Plano final.

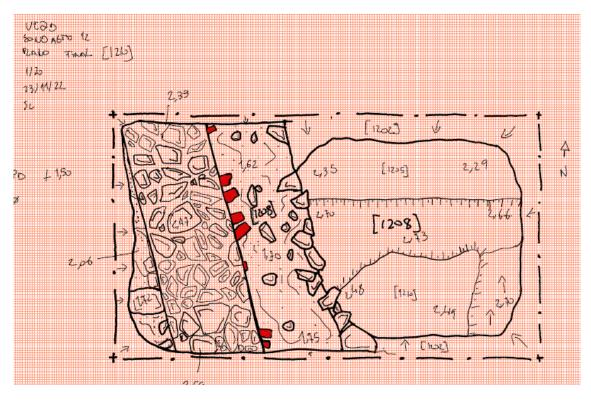
Desenho 23 – Sondagem 12: Plano final.

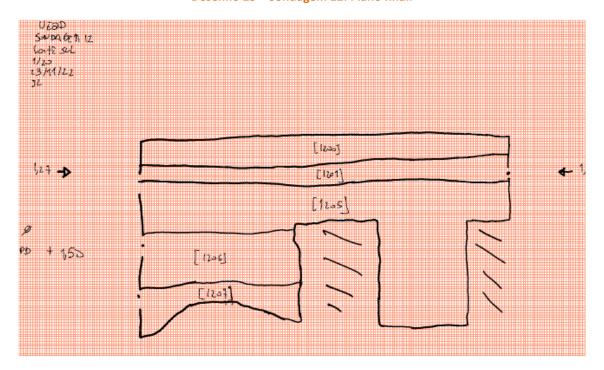
Desenho 24 – Sondagem 12: Corte Sul.
