DUE DILIGENCE – FASE I – SINES, PORTUGAL

Elaborado para
Quadrante / Coba Portugal

P-11170

28/02/2023

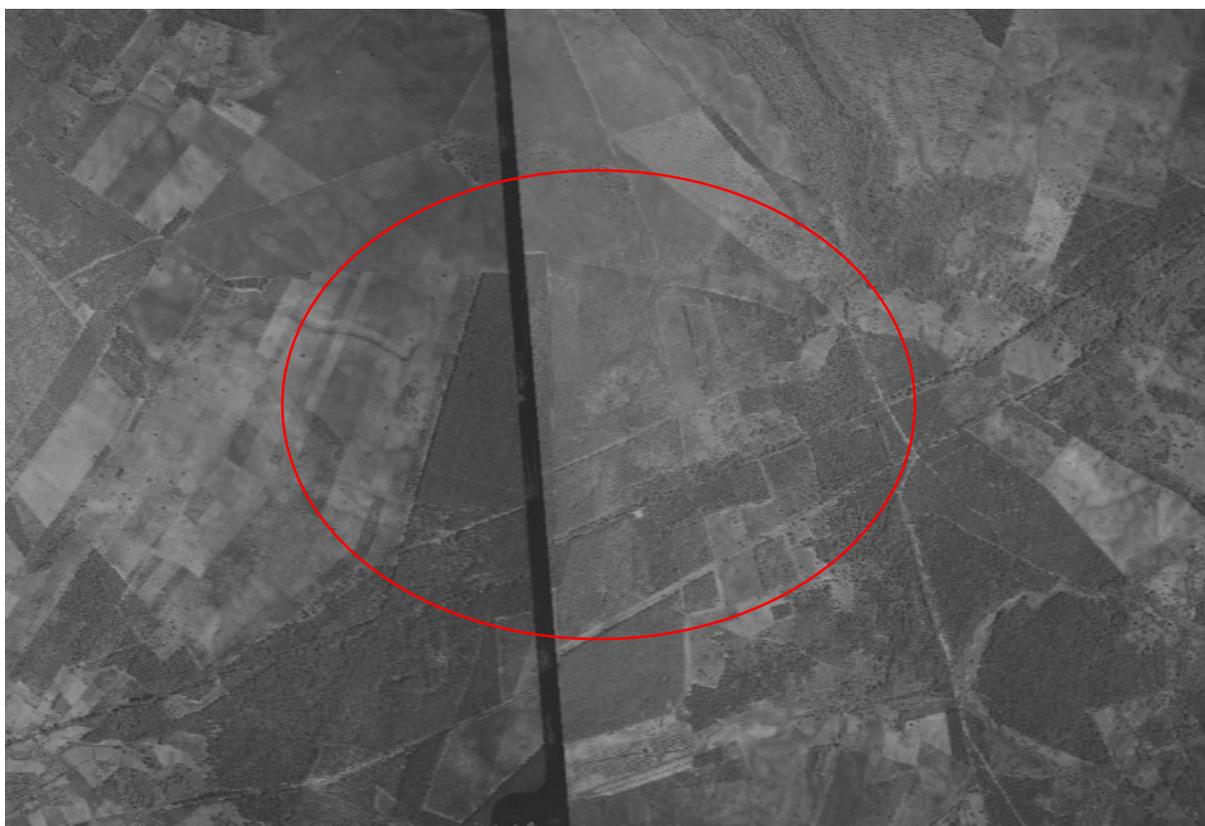
Figura 3. Localização estimada da área em estudo, destacada a vermelho. Imagem de 1967. Extraída da Direção-Geral do território (<http://cgpr.dgterritorio.pt/Fototeca/index.html#>). Sem escala.

Verifica-se que entre os anos de 67 e 77 iniciou-se a urbanização da região, com a construção das vias de acesso à futura zona industrial e a regularização do terreno onde hoje se situa a Repsol Polímeros. As imagens corroboram a informação mencionada no capítulo anterior, onde o governo português decide criar um grande complexo portuário e industrial na década de 70.

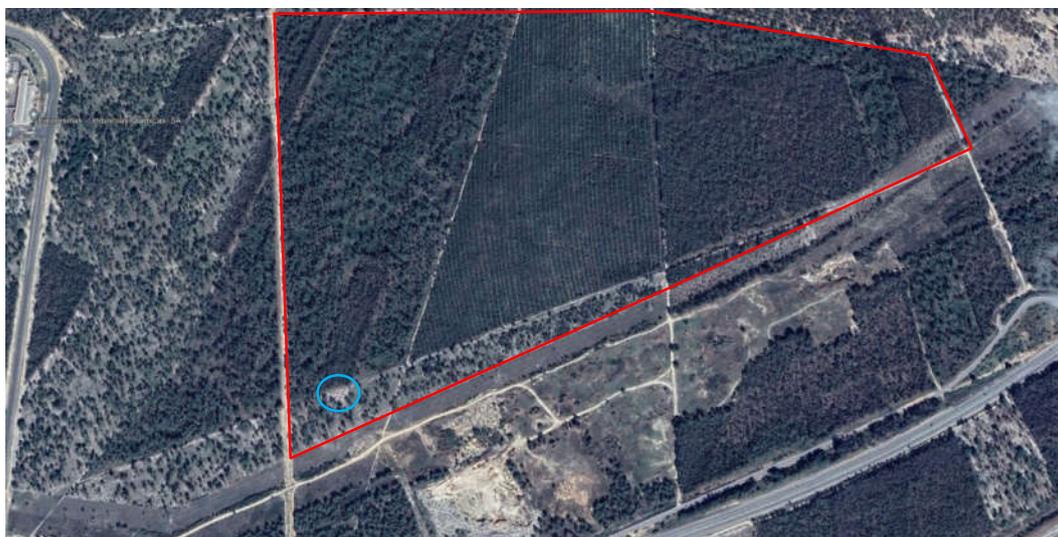
Figura 11. Localização estimada da área em estudo, destacada a vermelho. No destaque em azul, identificou-se, aparentemente, uma porção de solo remexido, que pode estar relacionado com alguma deposição de material. Imagem de 2020. Extraída de Google Earth®. Sem escala.

Na imagem aérea de 2019, verificou-se uma pequena alteração no terreno em estudo, destacado na Figura 11, onde identificou-se uma pequena mancha, localizada na parte Sul, que pode representar uma alteração na qualidade do solo. Dada a qualidade da imagem, não é possível identificar com clareza do que realmente se trata esta mancha, podendo ser desde uma pequena remexida no solo para futuro plantio, como a deposição de algum material externo.

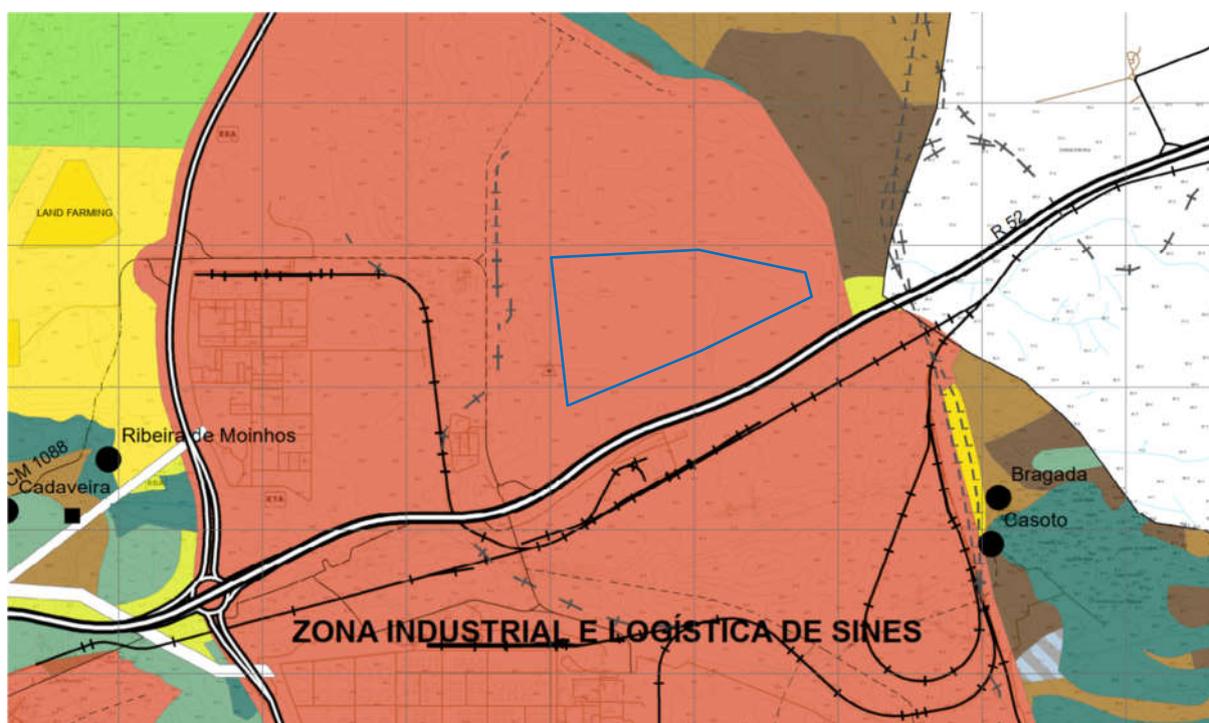
De acordo com o plano diretor municipal de Sines, o terreno em estudo faz parte de zoneamento de áreas urbanas e urbanizáveis. A Figura 13 abaixo mostra o mapa de zoneamento em torno da área de interesse. Este mapa pode ser visto em sua totalidade e com melhor definição no anexo I.

O polígono azul representa o perímetro aproximado da área de interesse, inserida completamente na parte vermelha do mapa, a qual indica “Áreas urbanas e urbanizáveis”.

As linhas intermitentes, com traços transversais, cinza-claro, indicam uma previsão de implantação de caminhos de ferro.

Figura 13. Recorte da planta do Plano Diretor de Sines. Fonte. Câmara Municipal de Sines

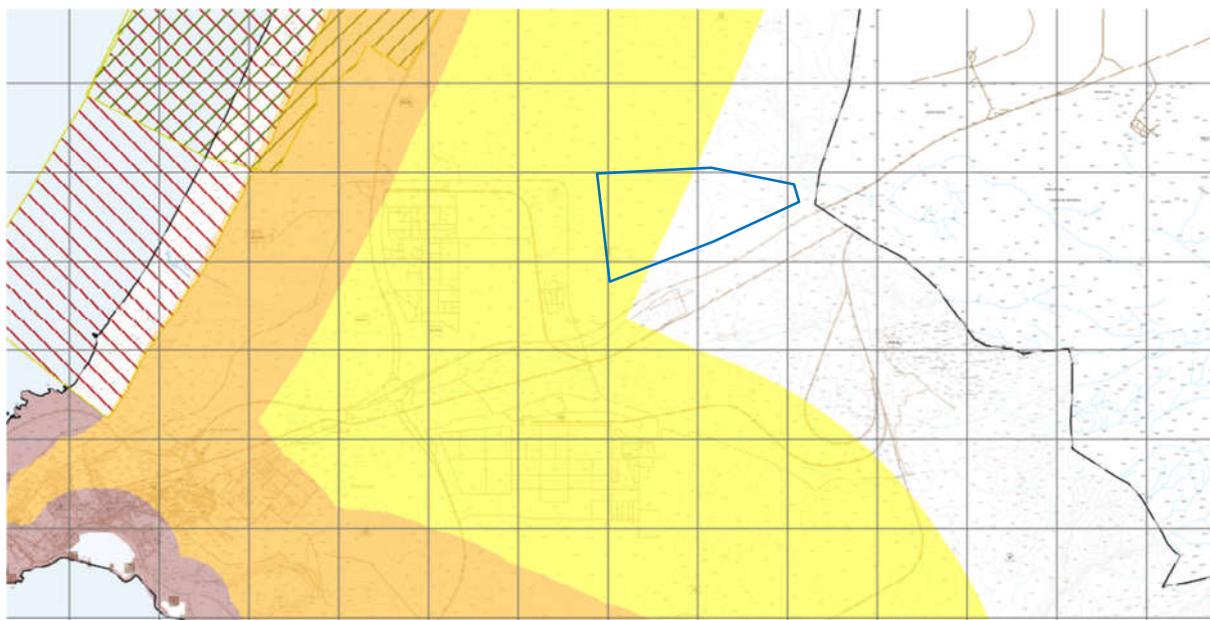
Além disso, de acordo com o mesmo plano diretor municipal, parte da área de interesse encontra-se dentro da faixa de proteção de zona costeira, conforme apresentado na figura abaixo. O mapa pode ser visto em sua totalidade e com melhor definição no anexo I

Figura 14. Faixa de proteção zona costeira destacada a amarelo. O polígono azul representa a área aproximada do terreno em estudo. Fonte. Câmara Municipal de Sines

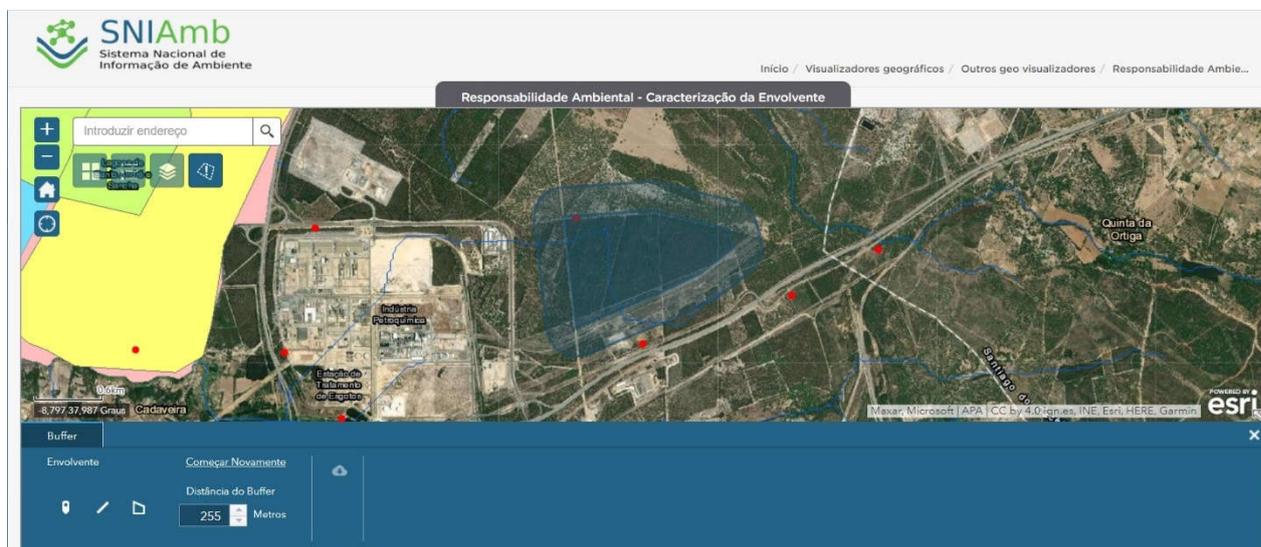
De acordo com o Sistema Nacional de Informação Ambiental (SNIAmb), existe uma linha de água que cruza a parte Oeste do terreno em estudo. Além disso, há um piezómetro de monitorização de água subterrânea localizado no extremo Noroeste do terreno, isto é, dentro de um raio de 250m dos limites do terreno.

Figura 15. Buffer de 250m no entorno da área de interesse, onde indica uma linha de água que atravessa o terreno na porção Oeste e indica a presença de um piezómetro de monitorização de água subterrânea (ponto vermelho) no extremo Noroeste da área. Fonte: SNIAmb

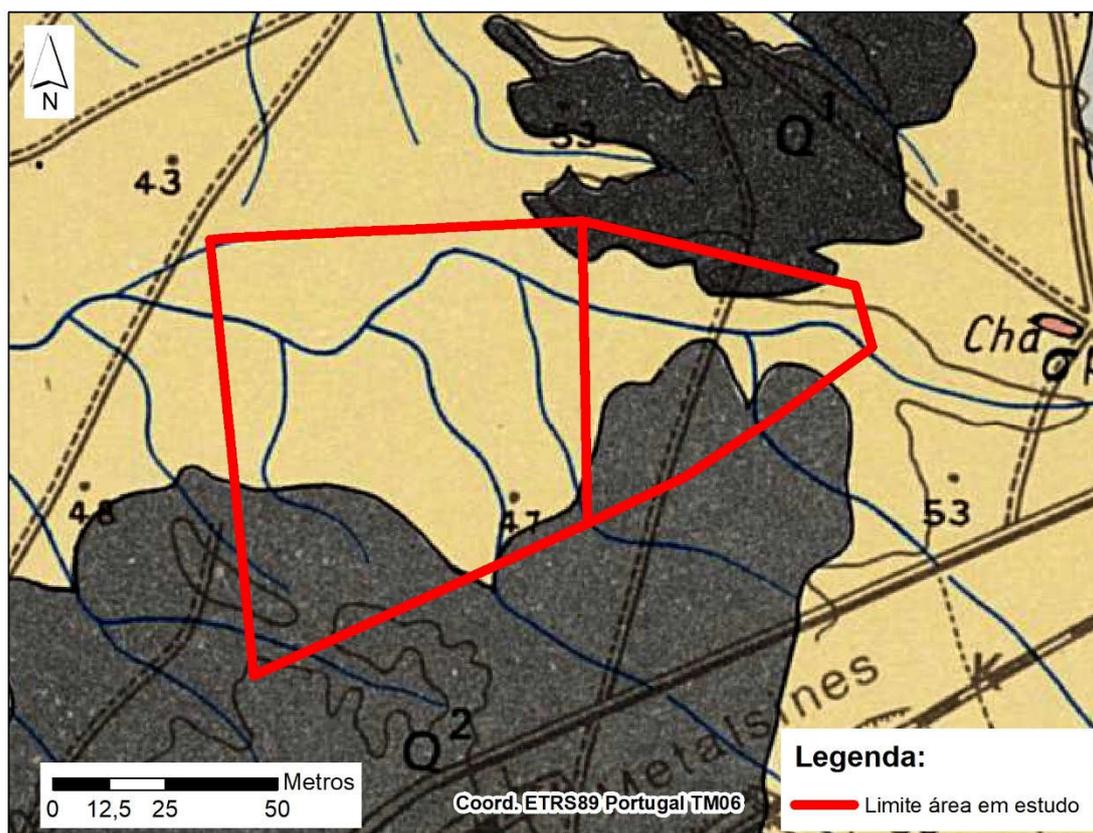
Destaca-se ainda, que a carta geológica da área indica a presença de linhas de água superficial em quase toda extensão do terreno, conforme indicado na Figura 16 do próximo capítulo.

De acordo com a folha 42-C Santiago do Cacém da Carta Geológica de Portugal à escala 1:50000, o local em estudo assenta em depósitos sedimentares plistocénicos de cascalheiras e areias. A uma escala maior, estes sedimentos arenosos pertencem a uma unidade sedimentar conhecida como Orla Mesoceno-zóica Ocidental. A Figura 16 ilustra o enquadramento geológico da área em estudo.

Figura 16. Enquadramento geológico da área em estudo (Folha 42-C Santiago do Cacém da Carta Geológica de Portugal à escala 1:50000).

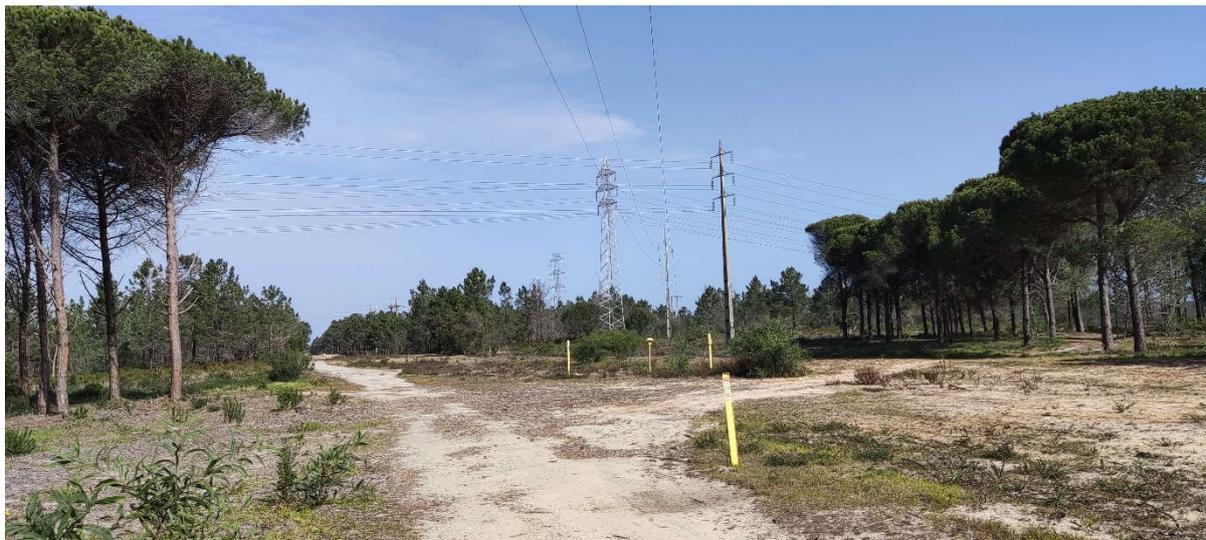
Figura 26. Rede de alta tensão no limite Sul do terreno.

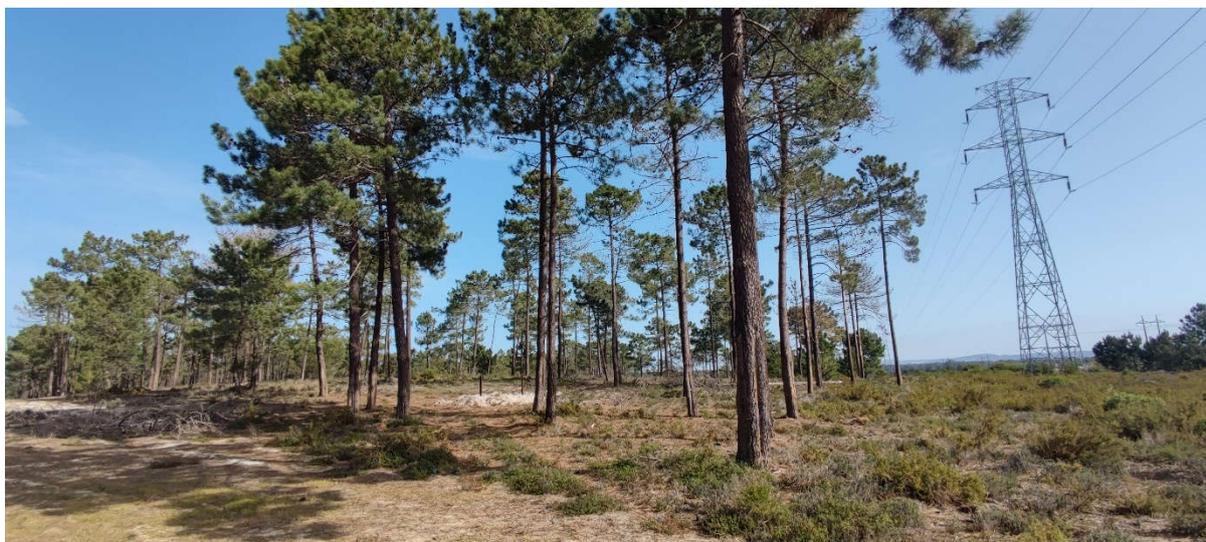
Figura 27. Canto sudoeste do terreno em estudo, com rede de alta tensão.

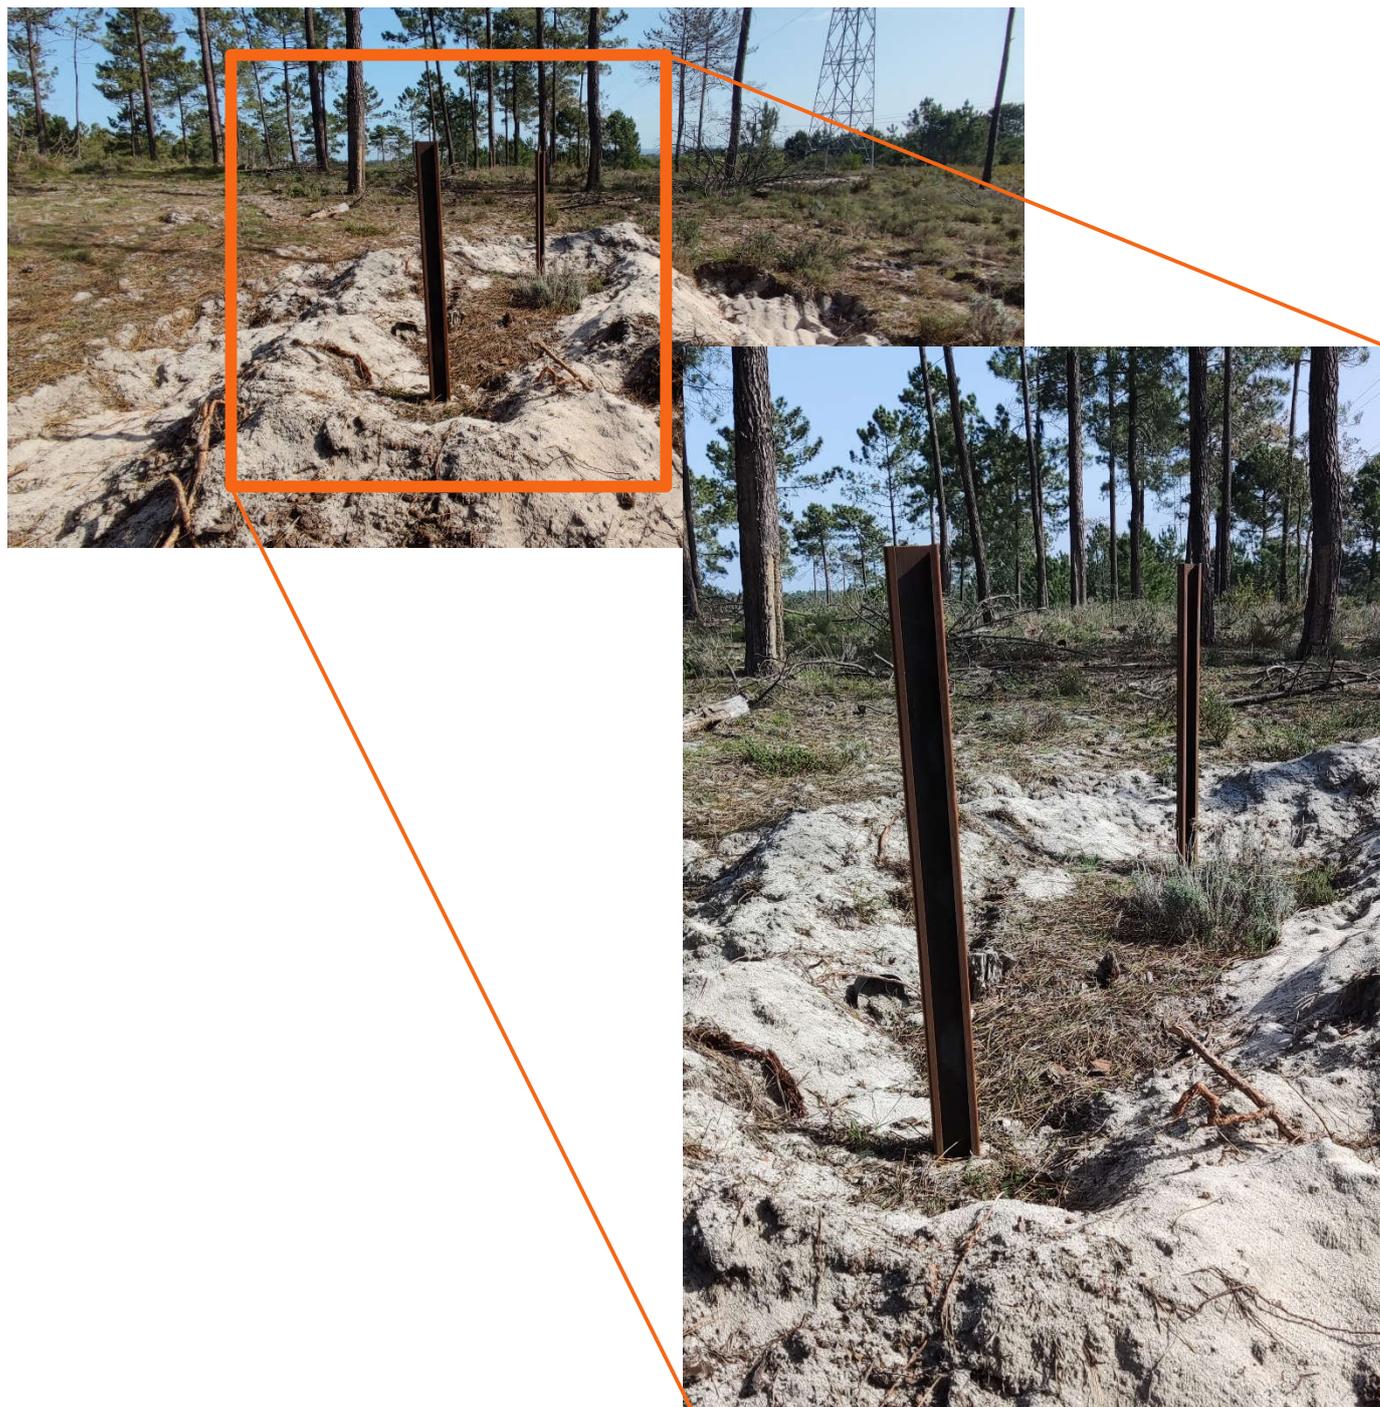
No limite Sul do terreno, foram identificadas em alguns pontos, estacas metálicas cravadas ao solo (Figura 28). Estas podem estar relacionadas com pontos de referência utilizados no processo de exploração de madeira na área.

Figura 28. Estrutura metálica na zona Sudoeste do local.

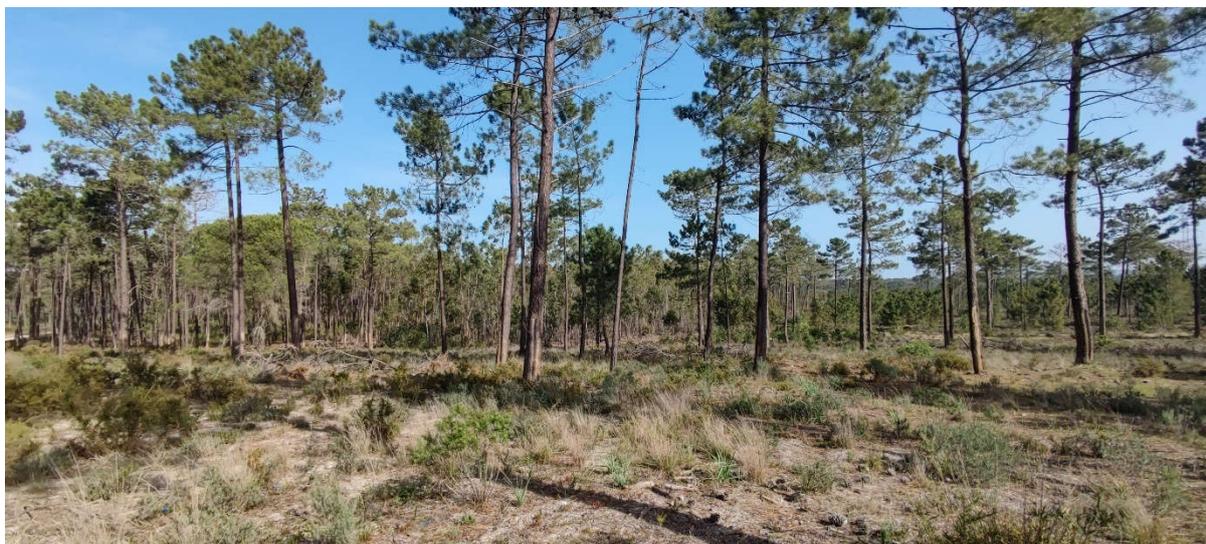
Figura 29. Pinhal na zona Sul do terreno em estudo.

No dia 14 de fevereiro de 2023 foi realizada uma inspeção na área com o objetivo de verificar as condições de utilização e ocupação do local. Nesta ocasião, verificou-se que a área está ocupada em sua maioria por pinheiros e eucaliptos (Figura 29 e Figura 36). Verificou-se que há no local a exploração e extração de medeira.

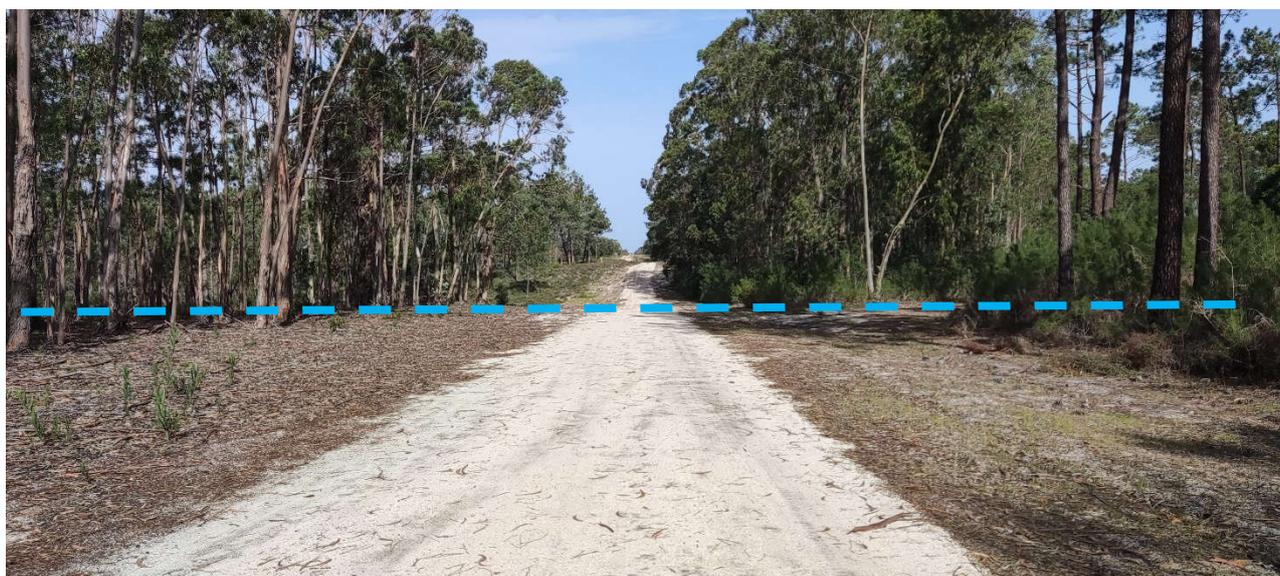
Durante a inspeção realizada em campo, nenhuma destas linhas de água apresentavam presença de água ou indícios de presença de água, podendo-se considerar que são linhas secas.

Figura 30. Declive correspondente à linha de água cartografada, marcada a tracejado azul.

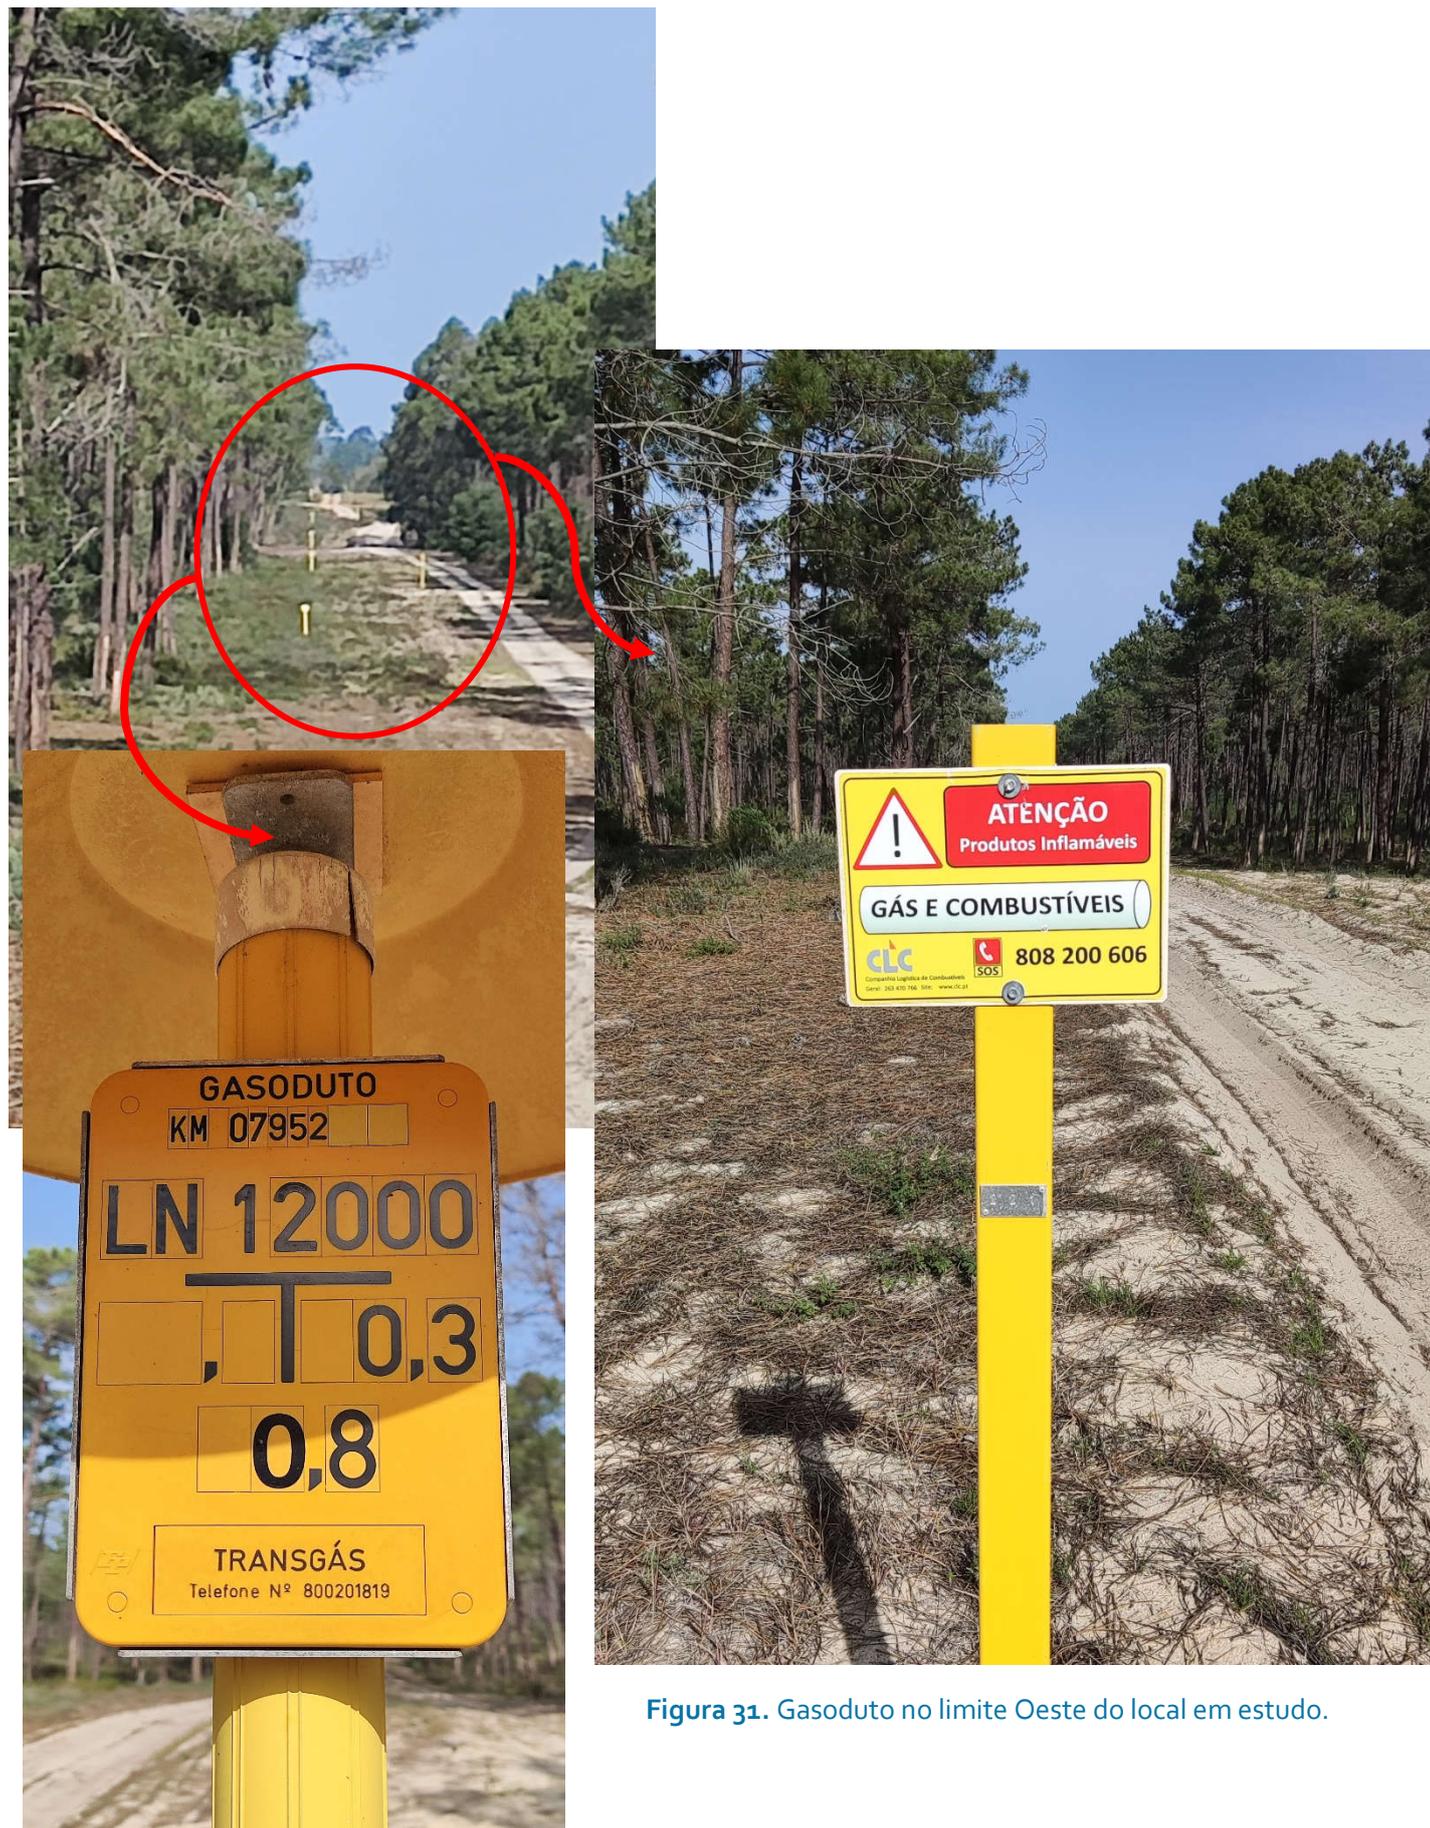
Em termos de edificações e infraestrutura, não se identificou a presença de nenhuma estrutura presente dentro dos limites do terreno em estudo. No seu entorno, identificou-se a presença de uma rede de alta tensão a passar ao lado do limite Sul do terreno, conforme mostrado nas Figura 26 e Figura 27 abaixo. Verificou-se também a presença de um gasoduto subterrâneo que tange o limite Oeste do terreno, conforme mostrado na Figura 31.

Figura 31. Gasoduto no limite Oeste do local em estudo.

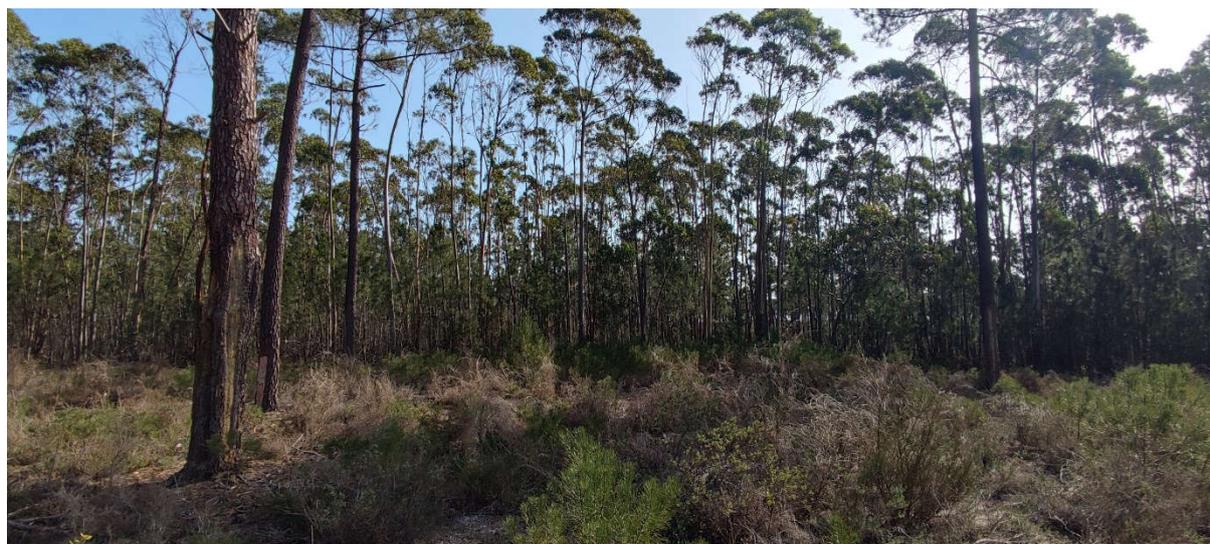
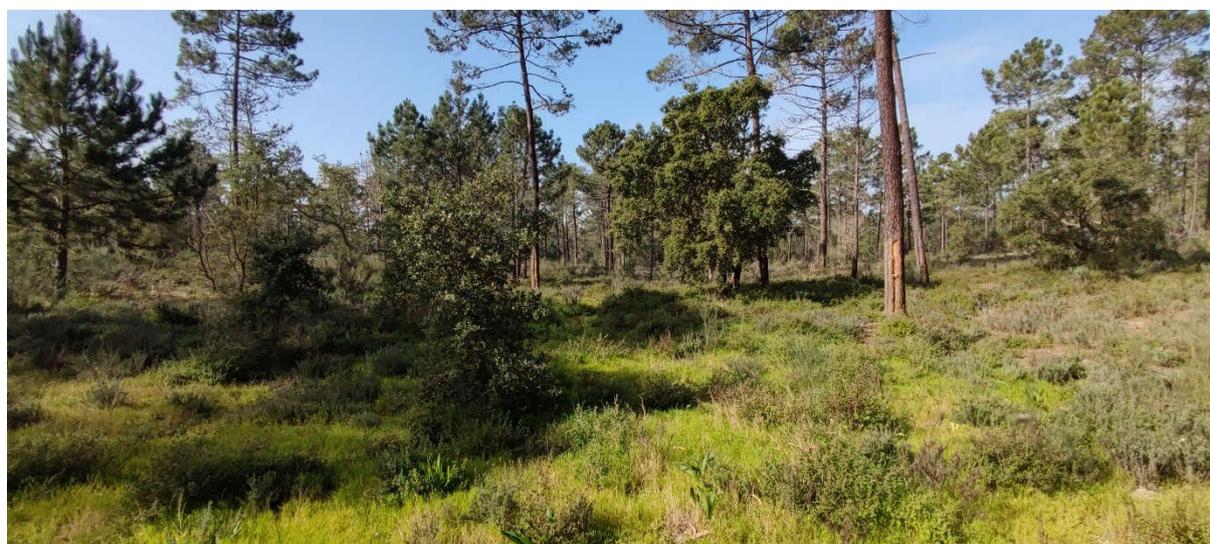
Figura 32. Potencial zona correspondente a uma linha de água (representada na Figura 29).

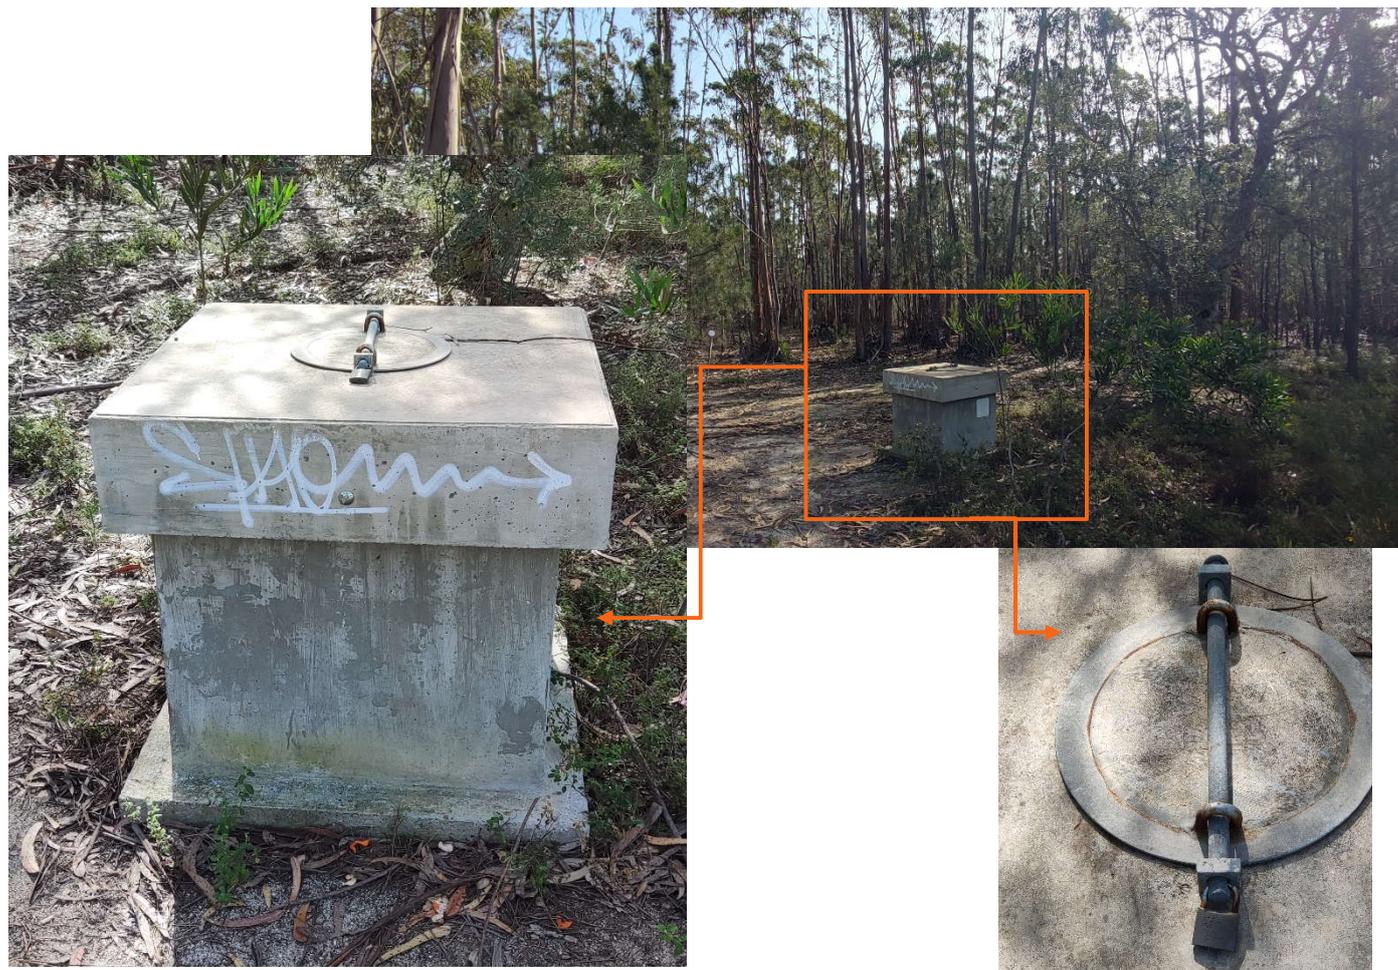
O piezómetro de monitorização identificado no SNI Amb foi localizado no local, na parte Noroeste do terreno. Este encontrava-se em bom estado de conservação, conforme indicado na Figura 33.

Figura 33. Piezómetro localizado no limite Norte da área em estudo.

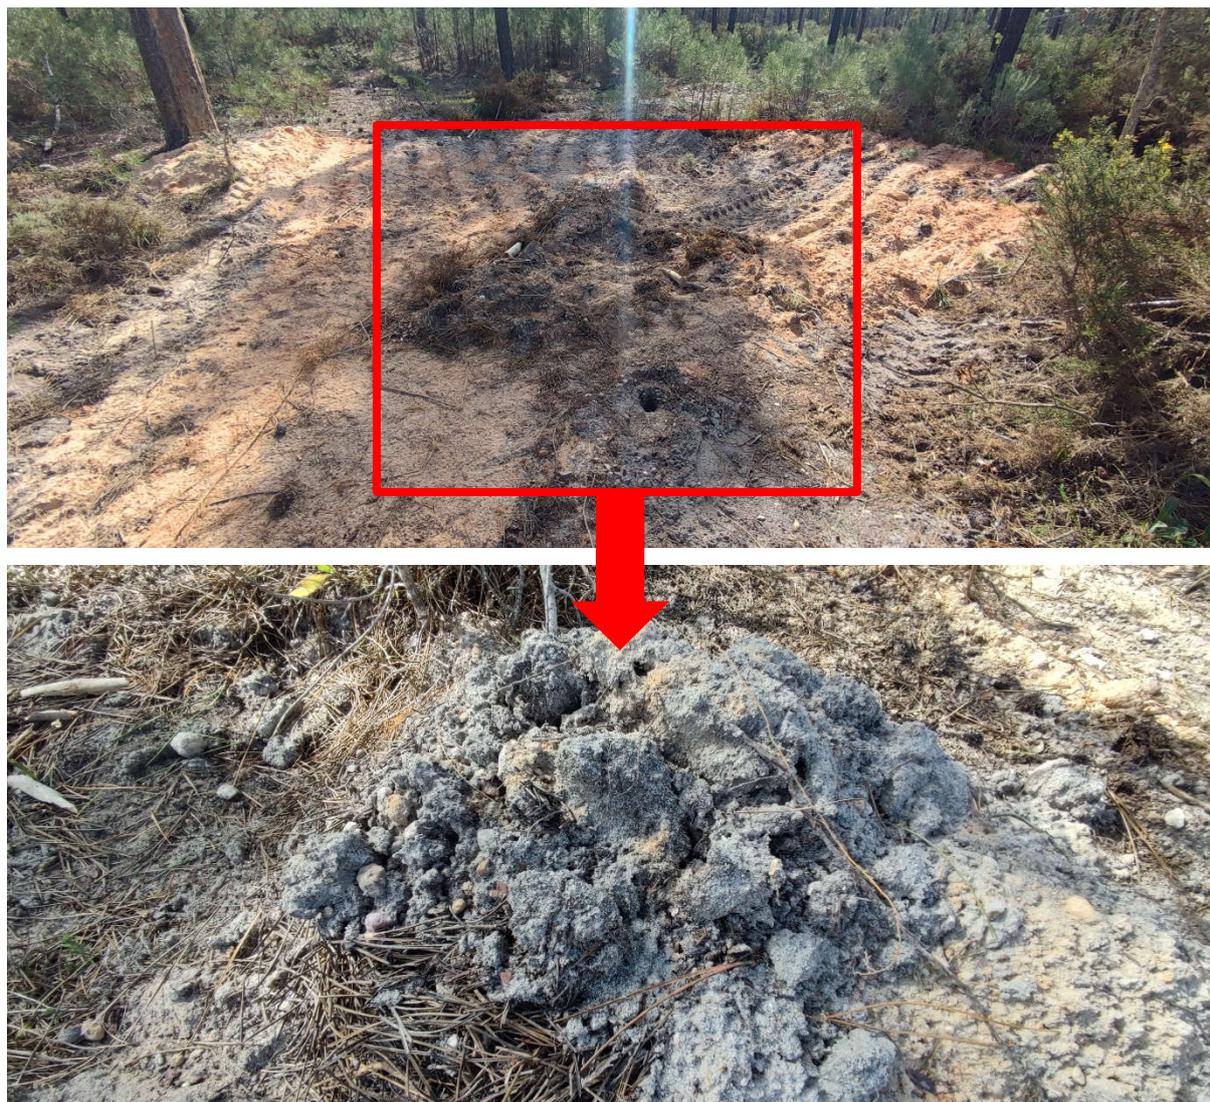
Nesta inspeção técnica realizada, não se identificou grandes fontes potenciais de contaminação. O único ponto que chamou mais a atenção, foi uma porção de solo remexido (Figura 35) encontrado na porção Norte do terreno, próximo ao limite da área, o qual pode representar alguma deposição de material externo. A área ocupada por esta mancha de solo era de aproximadamente 25m².

Figura 35. Material depositado no terreno.

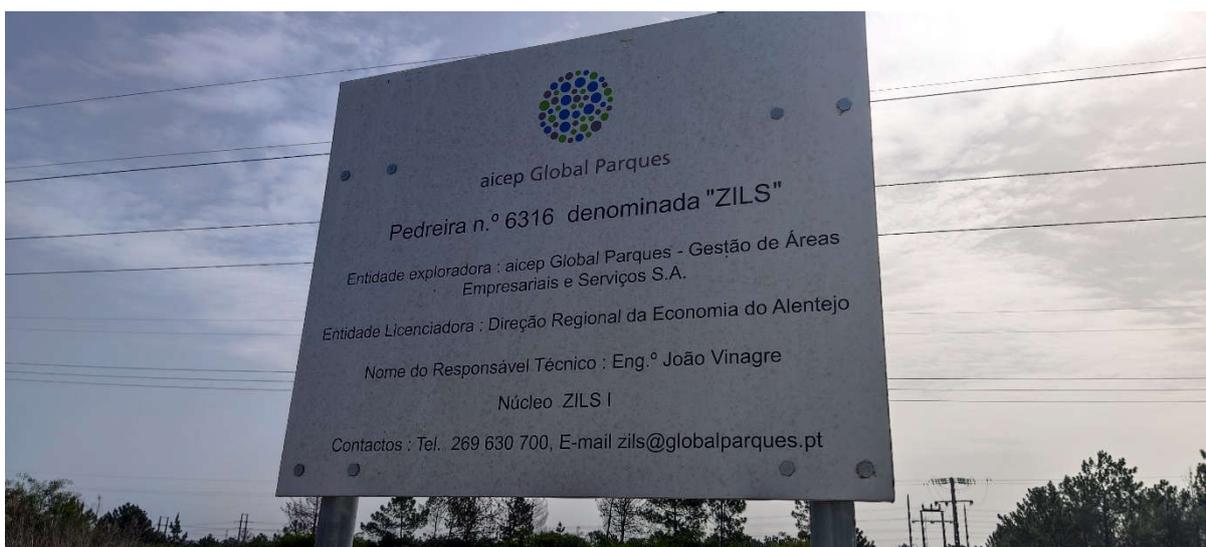
Dada a atividade exercida no antigo areeiro, os potenciais impactos poderiam ser devido à derrames de combustível das máquinas de extração. Porém, nestes casos, possíveis derrames são tipicamente pequenos e localizados, sem grandes impactos no entorno.

Figura 37. Antigo areeiro localizado a Sul do terreno.

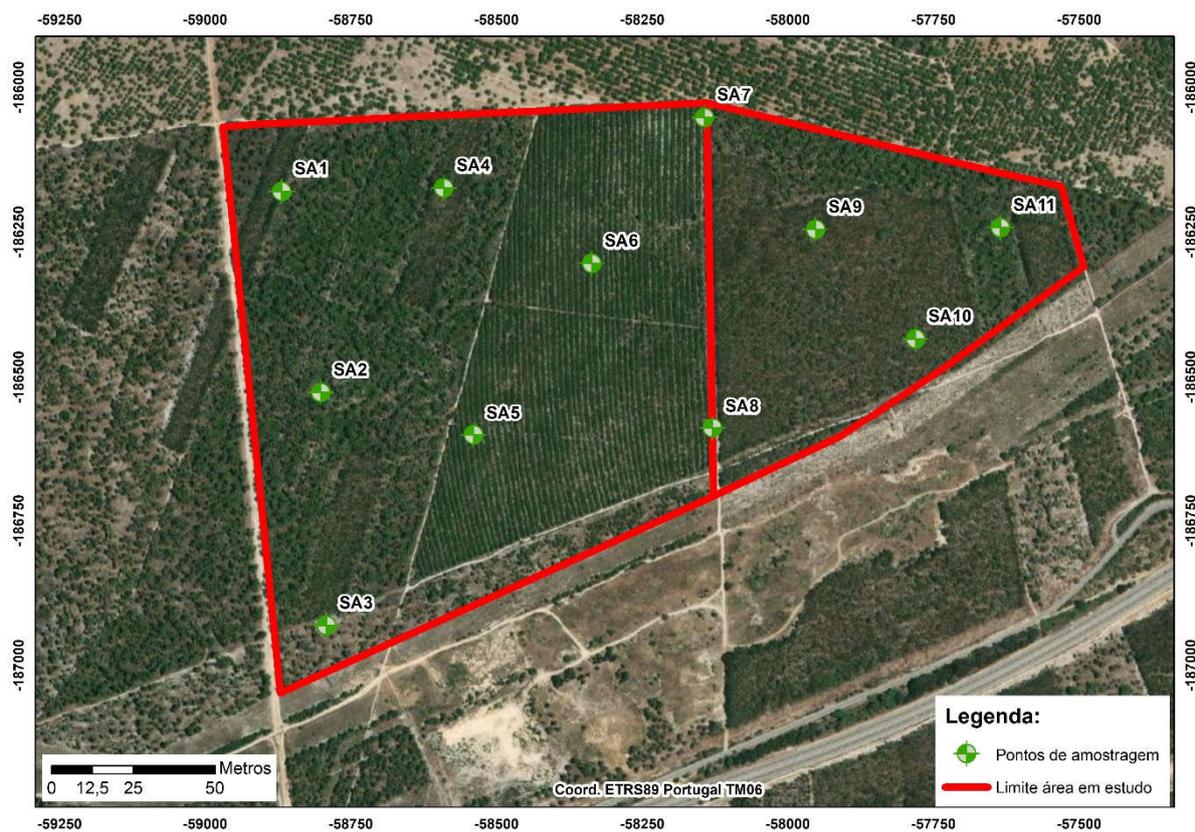
Figura 40. Plano de amostragem proposto para o estudo exploratório.
