## **AMPLIAÇÃO DO COMPLEXO INDUSTRIAL DE SINES (PROJECTO ALBA)**

#### **Módulo XII – Licenciamento Ambiental (LA)**

# Relatório de Base

Complexo Petroquímico de Sines - Lote 2C1

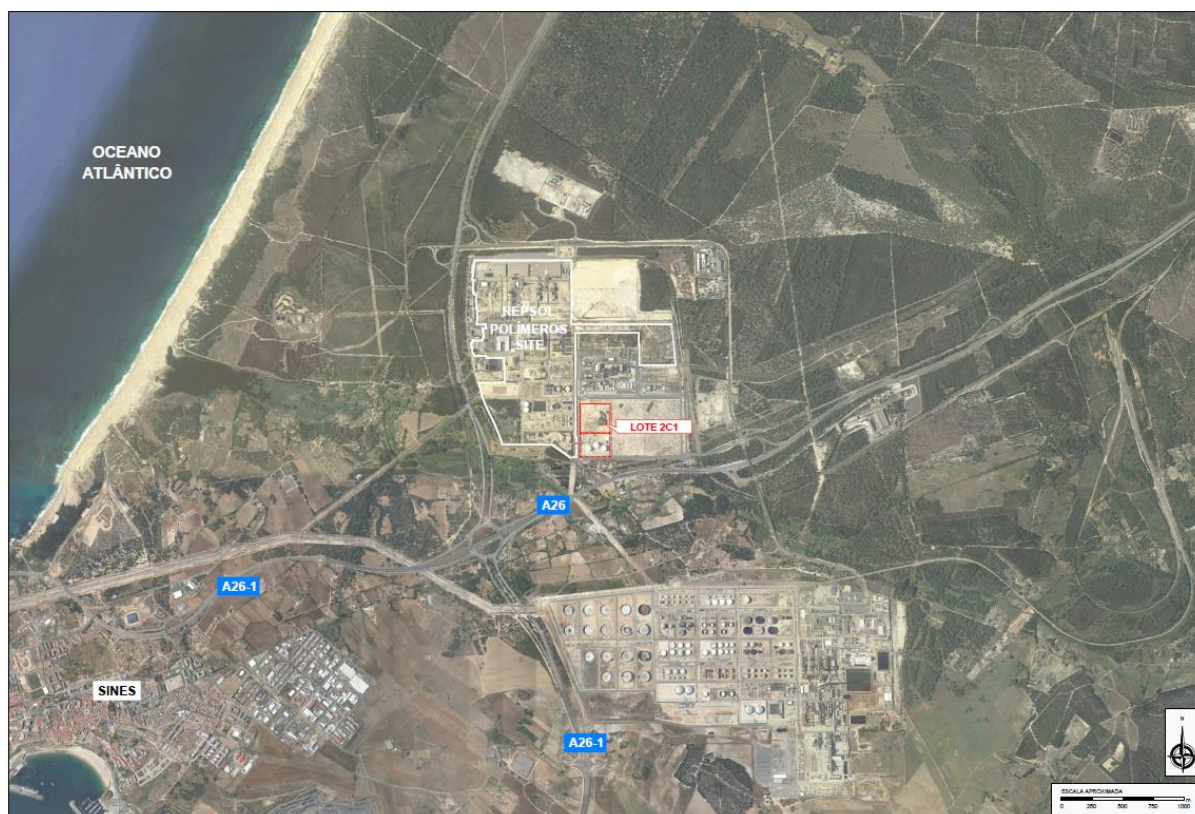
Figura 1. Localização regional do lote 2C1.

O lote 2C1 localiza-se a aproximadamente 5 km a nordeste de Sines, na Zona Industrial e Logística de Sines (ZILS) e contiguamente (a este) do Complexo Industrial de Sines. Ocupa uma área de aproximadamente 5,74 hectares. A localização do lote apresenta-se no Desenho 1 do Anexo 1, e na Figura 1.

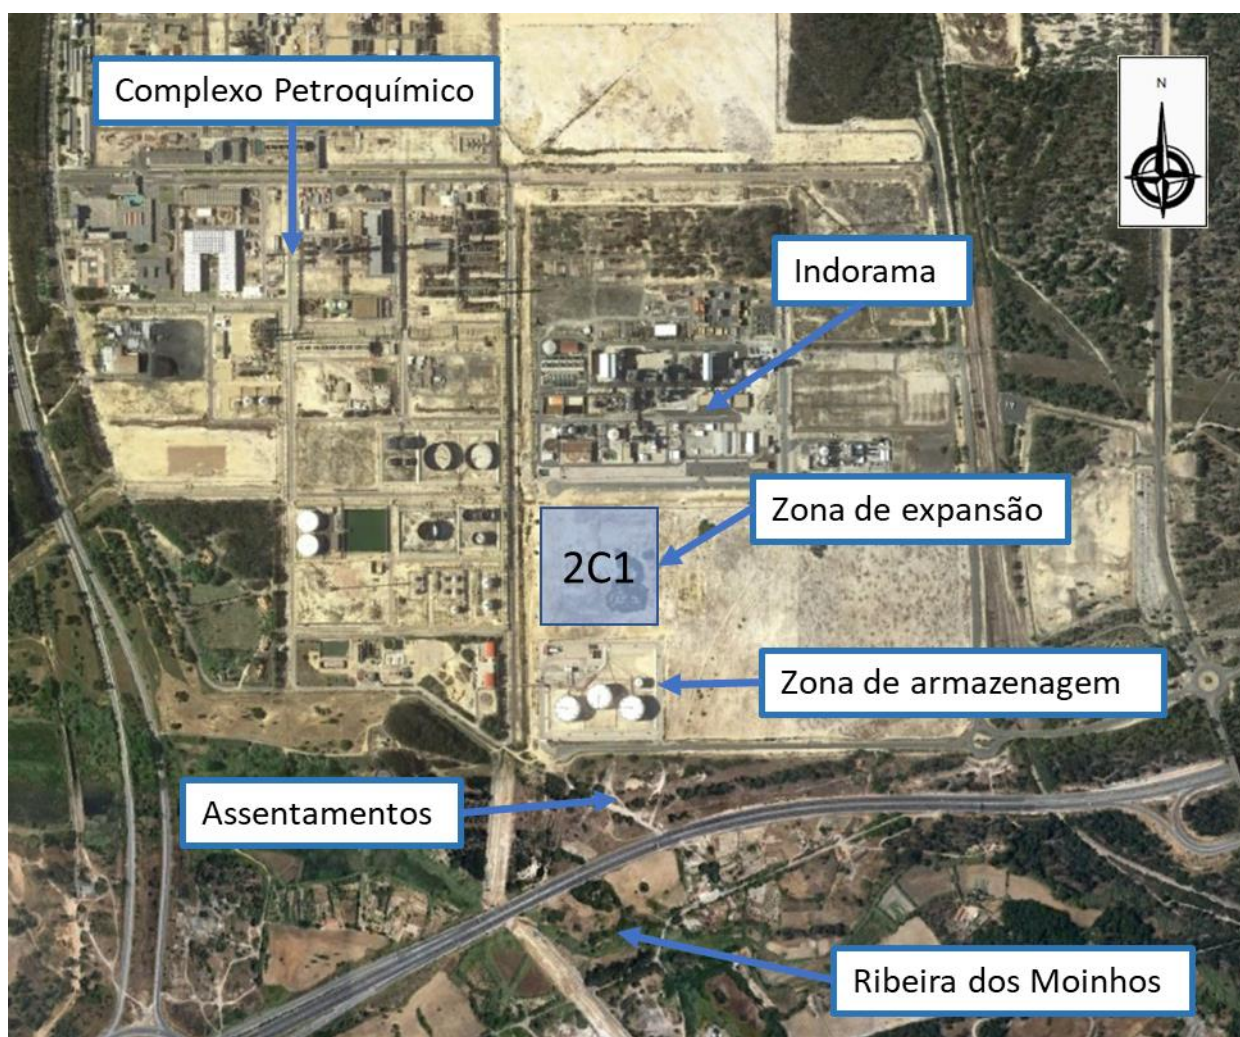
Figura 3. Zona envolvente.

Na Tabela 1 e Figura 3 apresenta-se um resumo da zona envolvente do lote 2C1.

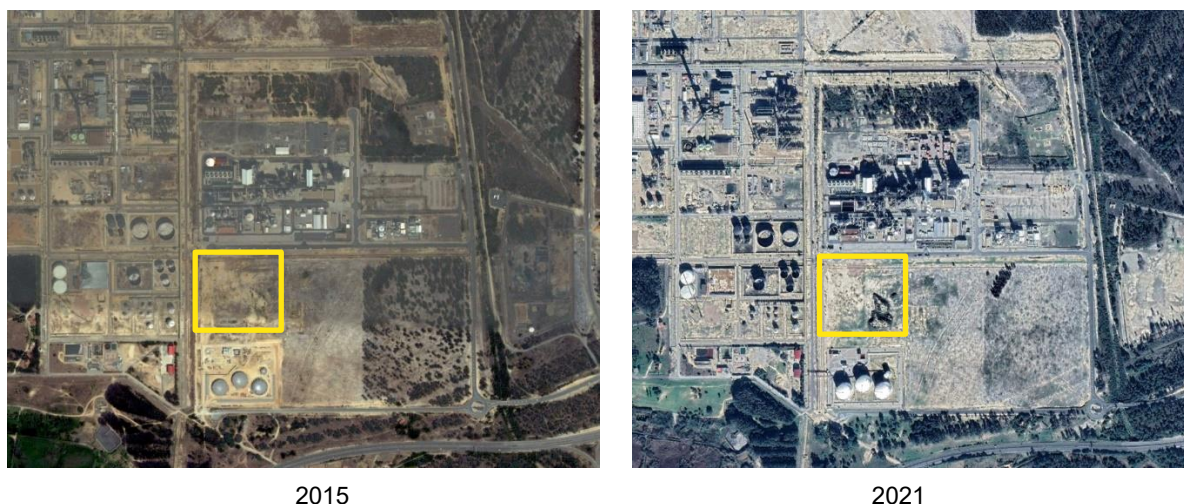
Figura 4. Estudo histórico.

Entre 2015 e 2021 a zona parece não ter sofrido modificações significativas exceto pelo possível controlo e retirada de vegetação (ver foto de 2021).
