# **APROVEITAMENTO HIDRÁULICO DE FINS MÚLTIPLOS DO CRATO – INFRAESTRUTURAS SECUNDÁRIAS**

## **PROJETO DE EXECUÇÃO DE INFRAESTRUTURAS DE REGADIO DO APROVEITAMENTO HIDROAGRÍCOLA DO CRATO**

**DT 04 - E.19. PLANO DE CONSERVAÇÃO E REABILITAÇÃO  
DAS GALERIAS RIBEIRINHAS ASSOCIADAS AO PERÍMETRO DE REGA**

**MAIO 2024**

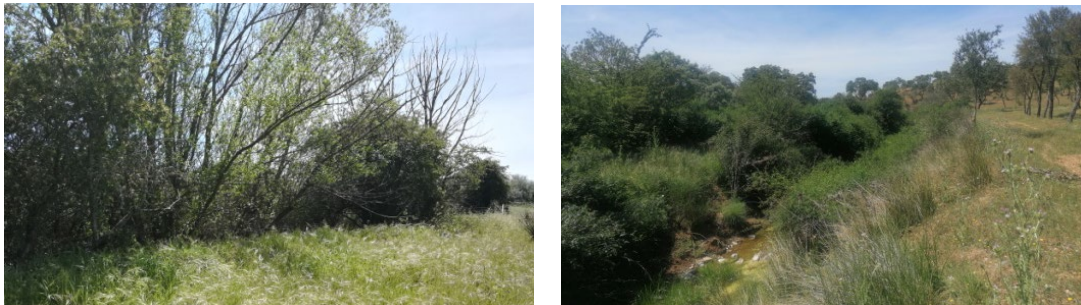
**Foto 6.10 – Ribeira de Sarrazola.**

margens, a galeria ripícola é pouco abundante devido ao facto de possuir terrenos privados nas suas imediações (**Foto 6.10**).

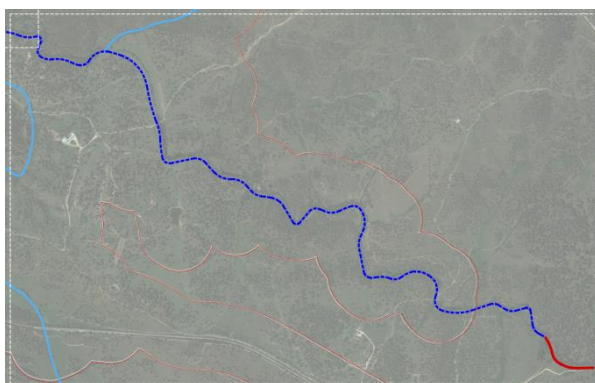
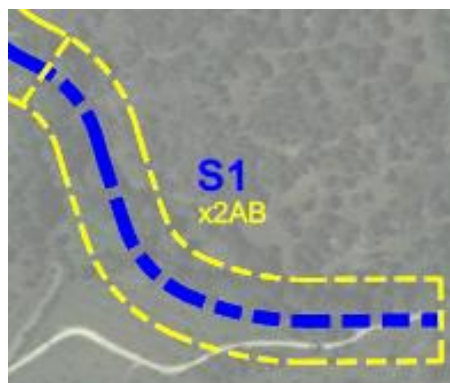
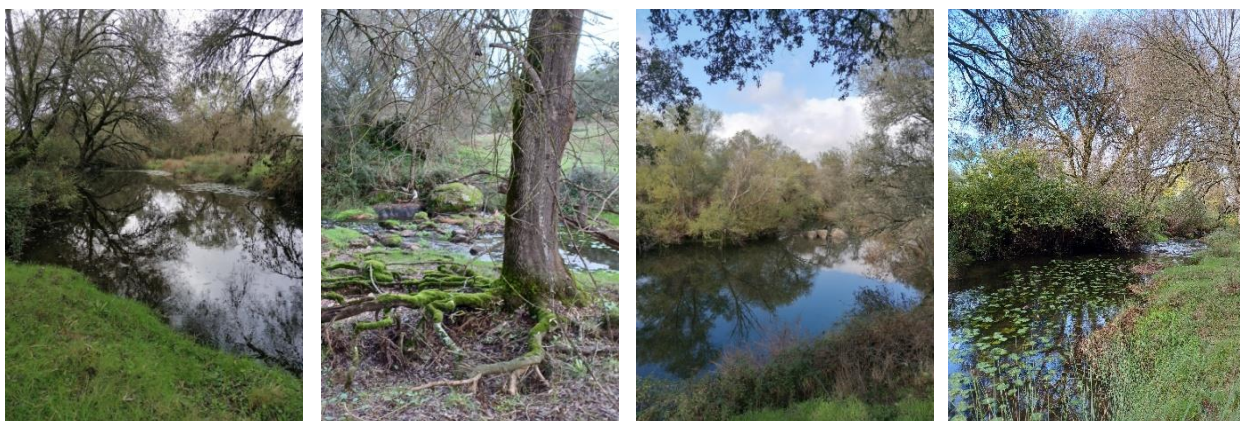
Na zona inicial deste troço, no ano de 2021, foi identificada uma mancha de *Eichhornia crassipes* (jacintos-de-água) porém, esta não foi identificada no presente ano, provavelmente devido ao ciclo de vida desta espécie ser anual. Contudo, é importante implementar medidas de monitorização neste troço e adjacentes.

Ao longo desta zona, observou-se alguma variedade a nível de espécies e a nível dos estratos. Além disso, ainda se identificaram espécies aquáticas.

As espécies arbóreas identificadas foram, maioritariamente, *Fraxinus angustifolia* (Freixo) e *Salix atrocinerea* (Salgueiro) e, para além dessas, alguns *Quercus coccifera* (Carrasco) e *Quercus rotundifolia* (Azinheira).

Relativamente à vegetação arbustiva, identificou-se *Crataegus monogyna* (Pilriteiro), *Rosa canina* (Roseira-brava), *Myrtus communis* (Murta), *Cydonia oblonga* (Marmeleiro), apenas no início do troço e na margem esquerda e ainda, vários núcleos de *Rubus ulmifolius* (Silvas).

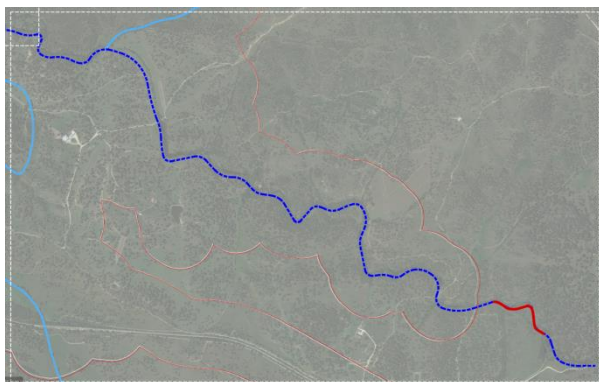
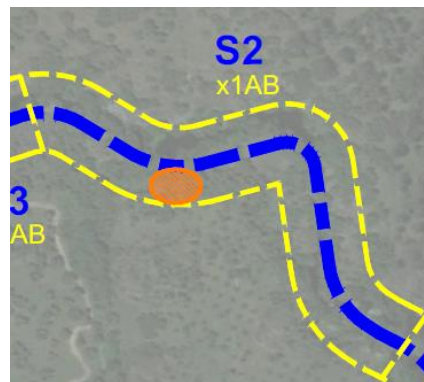
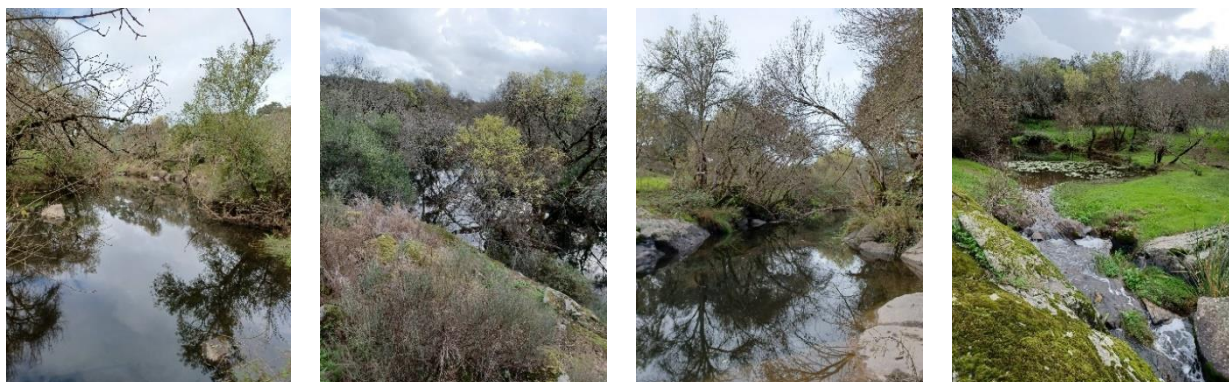
Desta forma, foi possível observar que, neste troço, havia zonas em que a água ganhava mais velocidade, devido a estreitamentos do leito e à existência de rochas no mesmo.

Essa velocidade, combinada com o traçado mais curvilíneo do troço, resulta numa zona de erosão, na margem esquerda.

No troço S2, as espécies arbóreas identificadas são iguais às do troço S1, nomeadamente, *Fraxinus angustifolia* (Freixo), *Salix atrocinerea* (Salgueiro), *Quercus coccifera* (Carrasco) e *Quercus rotundifolia* (Azinheira).

A nível arbustivo, a variedade de espécies era inferior ao troço anterior, tendo sido identificados *Crataegus monogyna* (Pirliteiro), *Cytisus multiflorus* (Giesta-branca) e *Rubus ulmifolius* (Silvas).

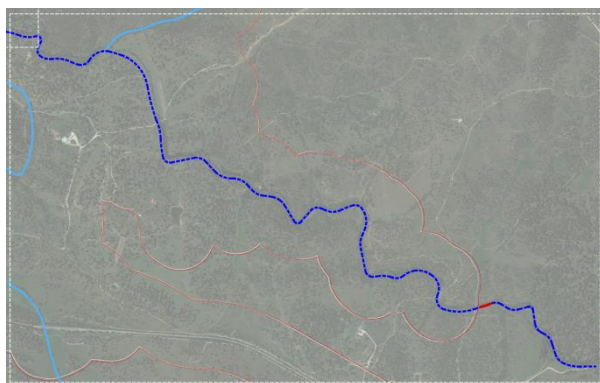
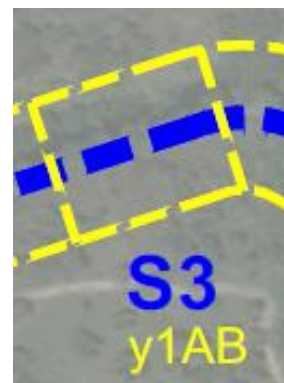
Devido às margens, principalmente a direita, serem tão inclinadas, não foi possível fazer o trajeto junto do leito, como se tem vindo a verificar.

Apesar da morfologia deste troço não ser igual à do anterior, tem muitas parecenças e dessa forma, a vegetação identificada foi muito semelhante à do troço S2.

Espécies arbóreas: *Fraxinus angustifolia* (Freixo), *Salix atrocinerea* (Salgueiro), *Quercus coccifera* (Carrasco) e *Quercus rotundifolia* (Azinheira).

Espécies arbustivas: *Crataegus monogyna* (Pilriteiro), *Cytisus multiflorus* (Giesta-branca) e *Rubus ulmifolius* (Silvas).

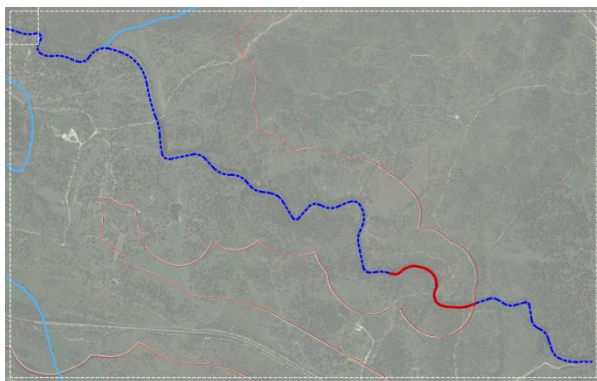
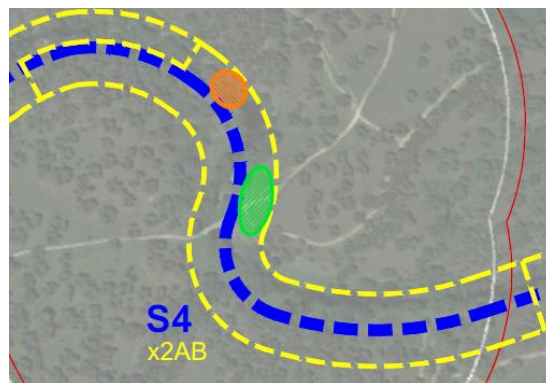
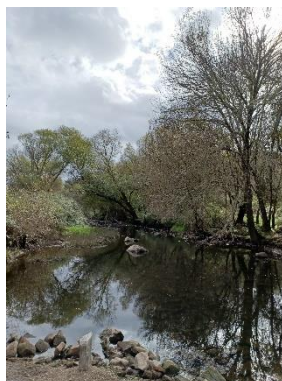
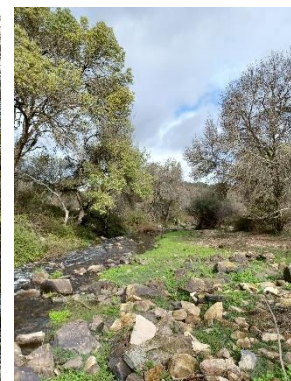
| <b>RIBEIRA DA SEDA</b> | <b>ZONA 1</b> | <b>TROÇO S4</b> | <b>x1AB</b> |

O troço S4 caracteriza-se morfologicamente pelas suas margens serem planas, pelo solo não ser rochoso e, por possuir vegetação arbórea e arbustiva em ambas as margens.

Neste troço, na margem direita, uma zona de assoreamento, devido à passagem hidráulica com percurso automóvel, a montante desta, e, mais para jusante, observou-se uma zona de erosão, na mesma margem.

Ao longo dessa margem, havia vedações próximas do leito, resultando numa maior acumulação de sedimentos (quando o nível da água sobe) e de resíduos estranhos ao habitat natural.

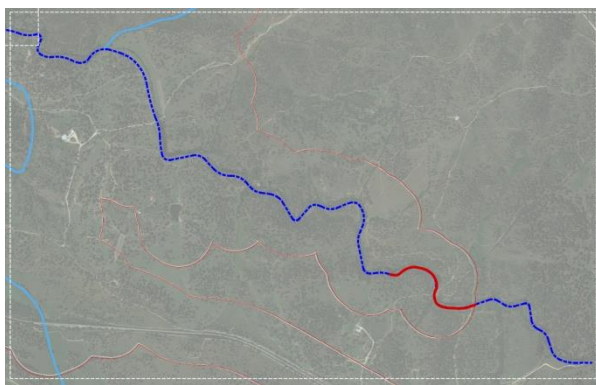
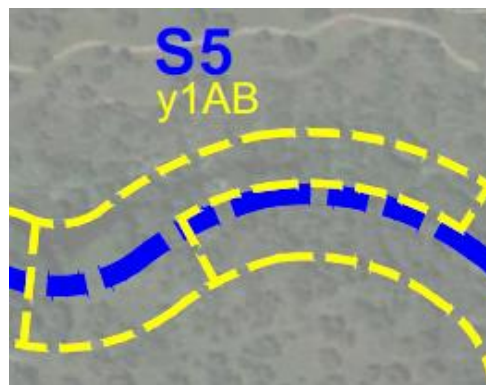
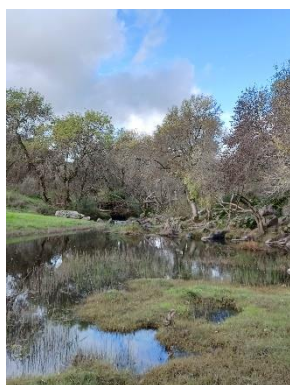
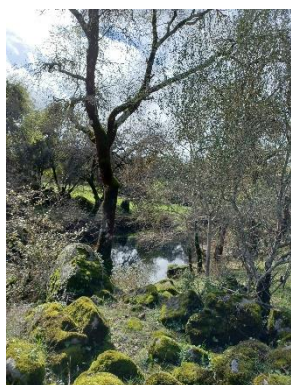
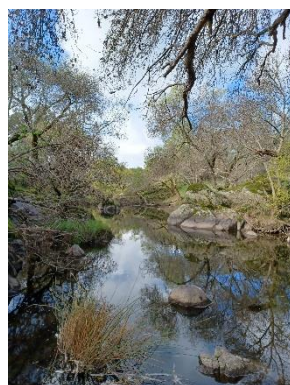
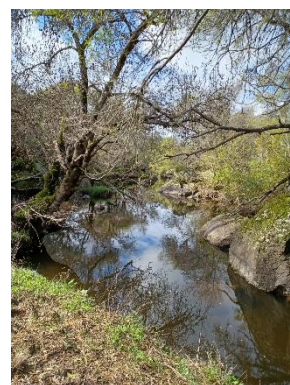
| RIBEIRA DA SEDA | ZONA 1 | TROÇO S5 | y1AB |

O troço S5 insere-se numa zona rochosa, com o solo inclinado e com vegetação arbórea e arbustiva nas suas margens.

Ao longo da margem direita, foi possível observar material lenhoso caído/arrastado, devido à inclinação que esta possui.

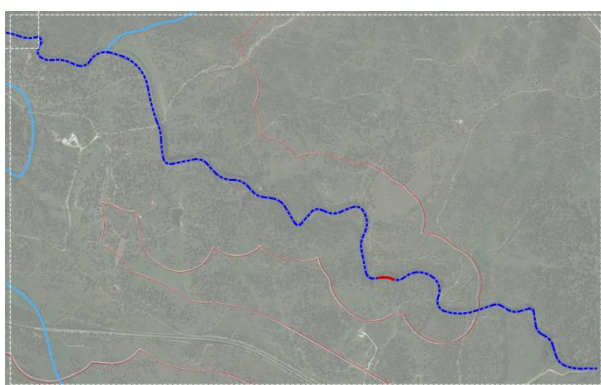
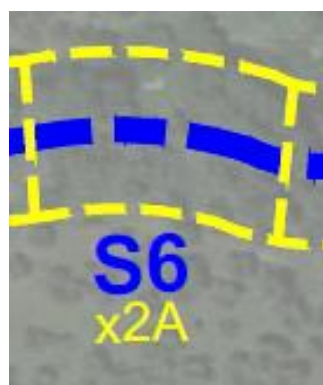
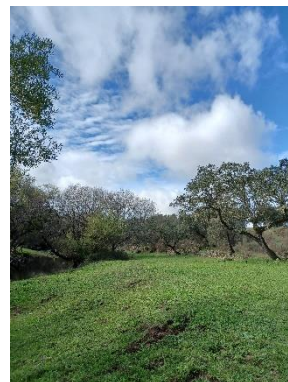
| RIBEIRA DA SEDA | ZONA 1 | TROÇO S6 | x2A |

Este troço distingue-se devido às suas margens serem planas, não rochosas e por não possuir vegetação arbustiva, apenas arbórea, em ambas as margens.

Esta zona caracteriza-se como sendo um prado de pastoreio, que inunda com facilidade, devido à cota não ser muito elevada em relação ao nível da água.

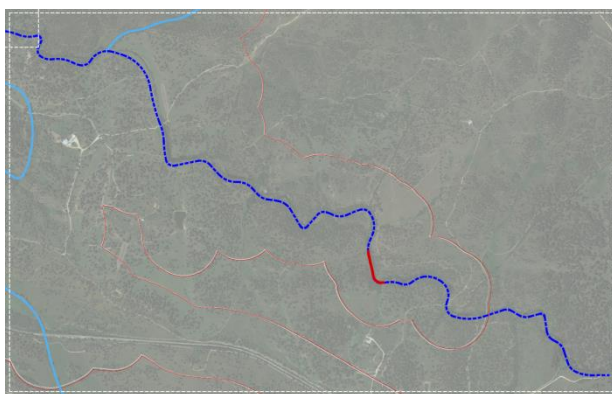
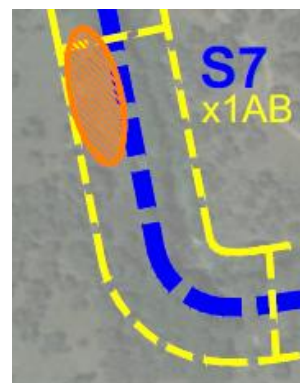
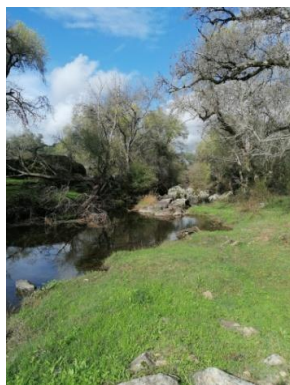
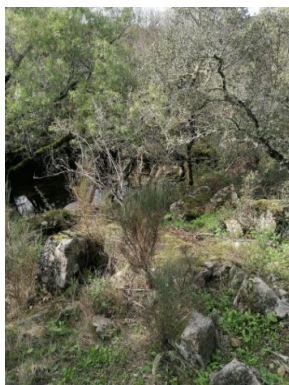
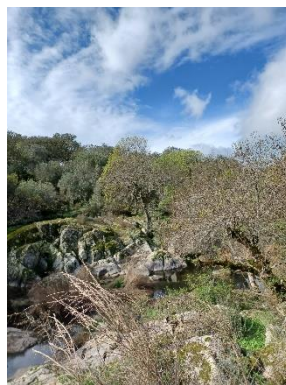
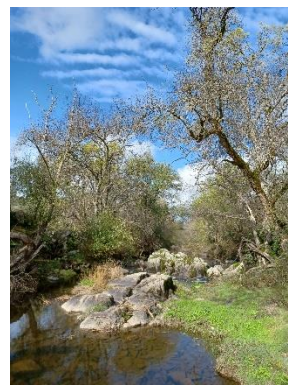
| <b>RIBEIRA DA SEDA</b> | <b>ZONA 1</b> | <b>TROÇO S7</b> | <b>x1AB</b> |

Este troço caracteriza-se por possuir as margens planas, rochosas e por ter vegetação arbórea e arbustiva em ambas as margens.

Neste troço, foi assinalada uma zona, na margem esquerda, que possuía sinais de erosão, causados pelo movimento da água.

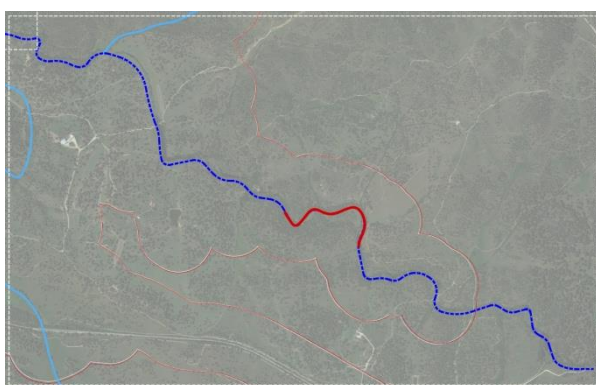
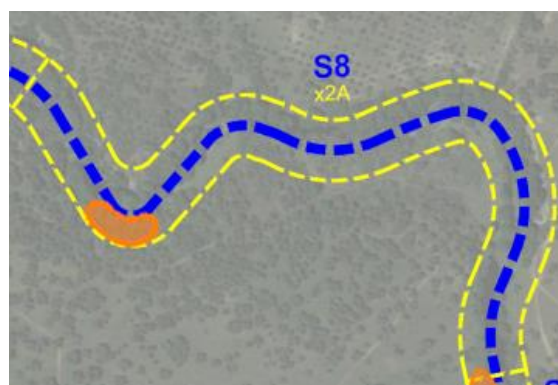
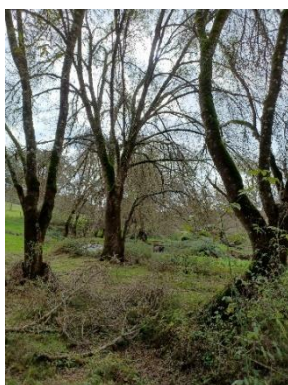
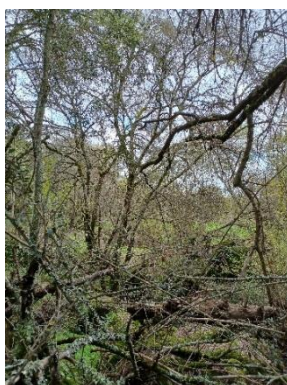
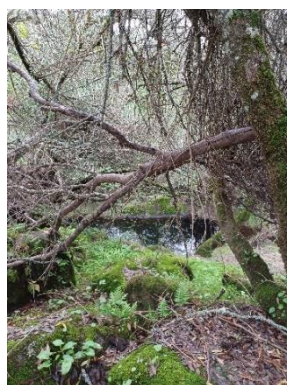
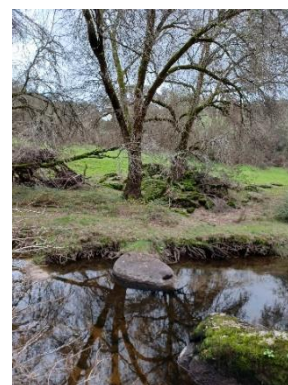
| RIBEIRA DA SEDA | ZONA 1 | TROÇO S8 | x2A |

Este troço caracteriza-se por possuir as margens planas, com o solo não rochoso e por só ter vegetação arbórea nas suas margens.

Neste troço, foi assinalada uma zona, na margem esquerda, que possuía sinais de erosão, causados pelo movimento da água.

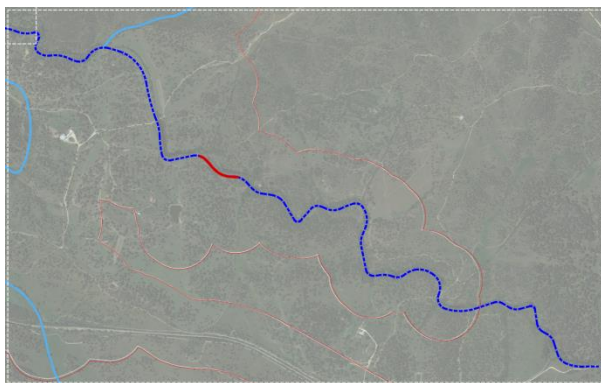
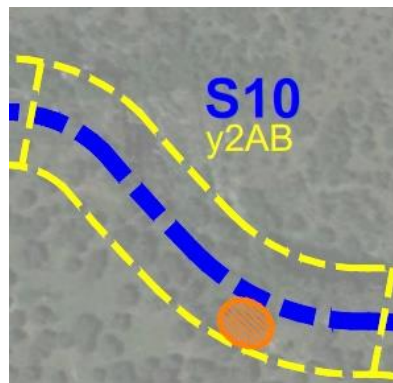
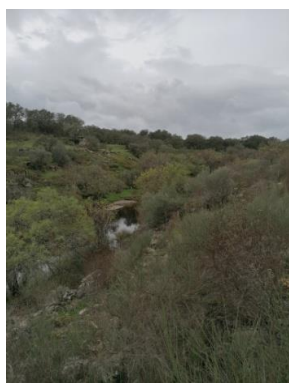
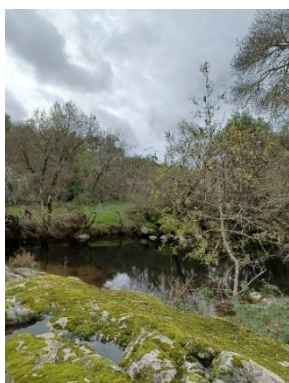
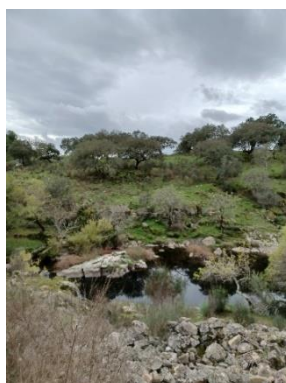
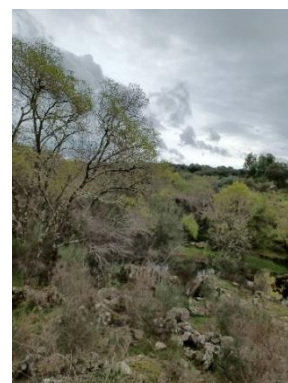
Neste troço, na margem esquerda, foi possível localizar uma pequena área com sinais de erosão.

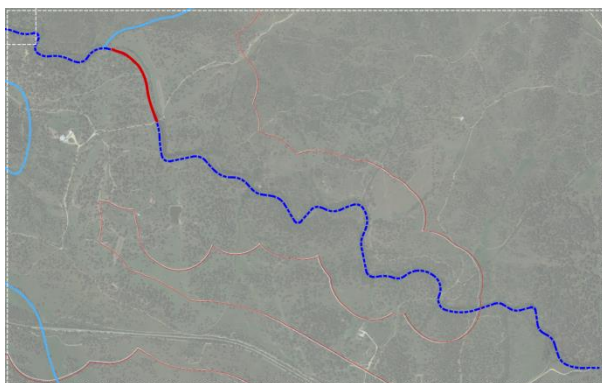
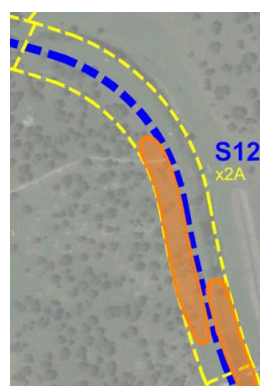
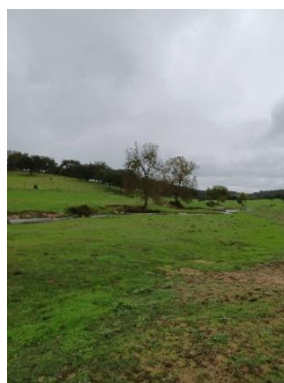
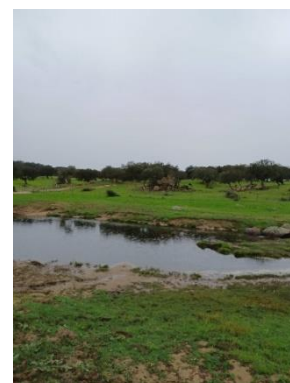
| RIBEIRA DA SEDA | ZONA 1 | TROÇO S12 | x2A |

Devido ao solo deste troço se caracterizar como um prado de pastoreio, e ao facto de não haver muita vegetação, foi possível observar que as margens se encontravam com sinais de erosão, tanto pelo movimento da água, como pelo facto do animais fazerem o atravessamento do leito.

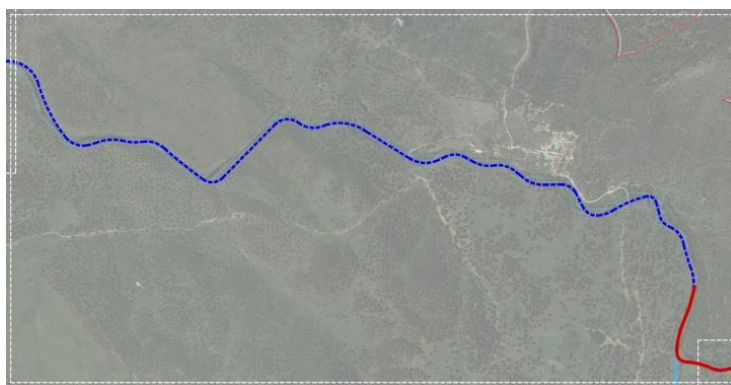
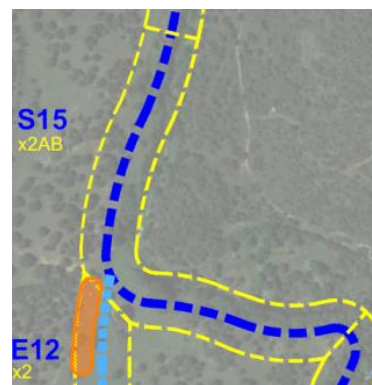
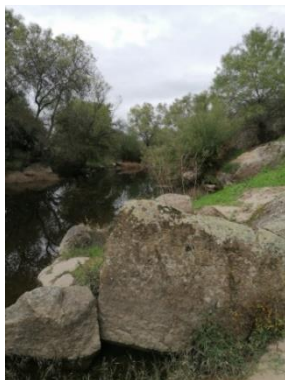
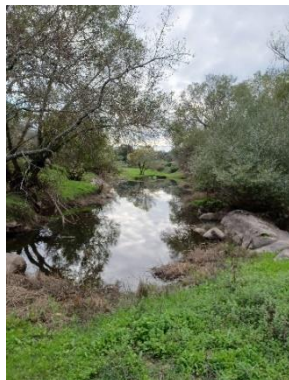
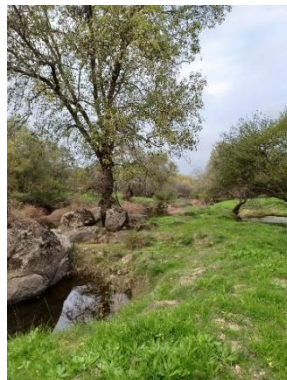
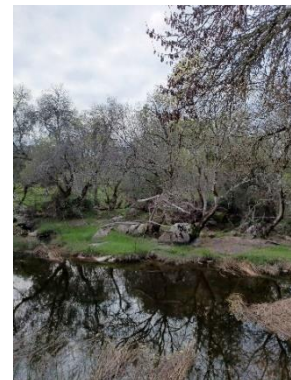
| RIBEIRA DA SEDA | ZONA 2 | TROÇO S15 | x2AB |

Neste troço, foi possível observar a presença de material lenhoso caído nas margens e no leito, bem como, a parte aérea da vegetação com sedimentos.

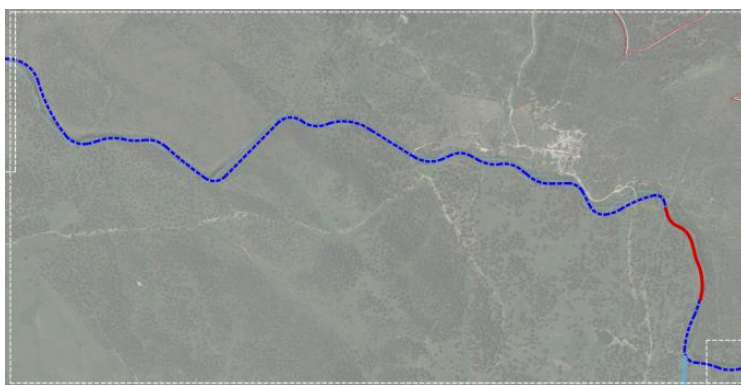
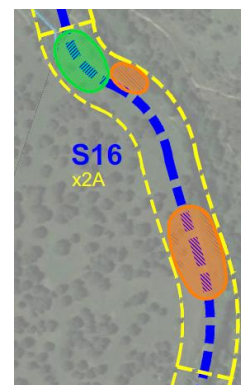
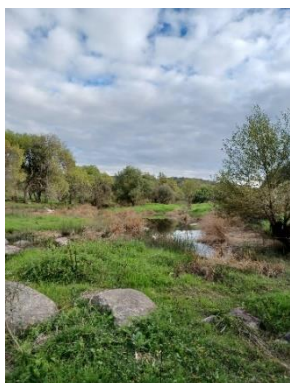
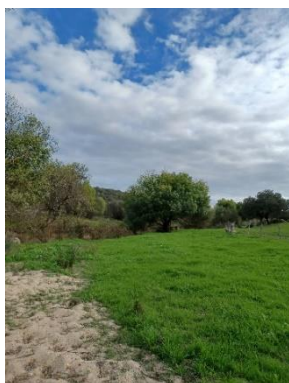
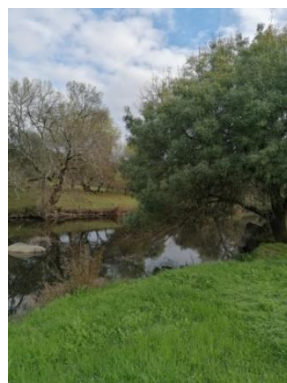
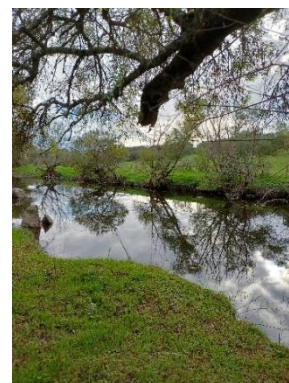
| RIBEIRA DA SEDA | ZONA 2 | TROÇO S16 | x2A |

Neste troço, identificaram-se duas zonas com sinais de erosão, uma apenas na margem direita e outra em ambas as margens. Além destas, localizou-se uma zona de assoreamento, que causava a bifurcação da linha de água.

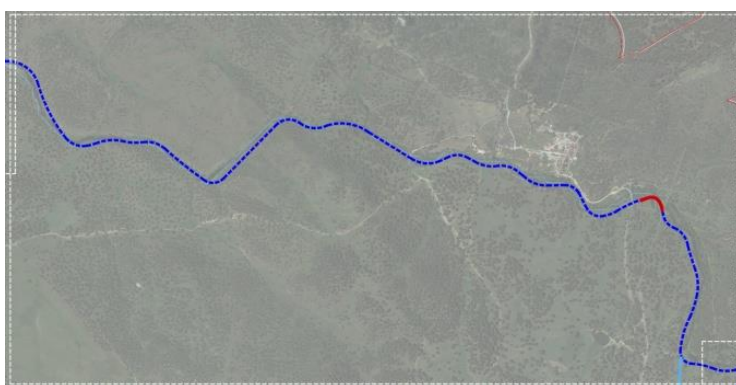
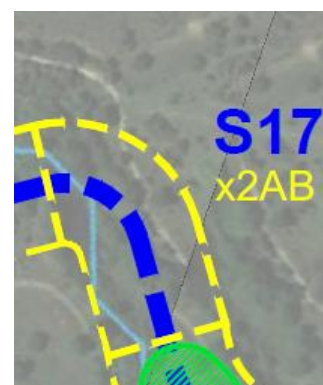
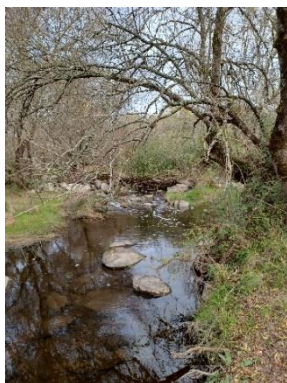
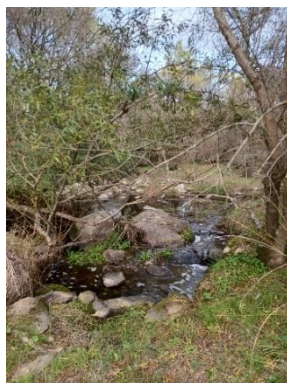
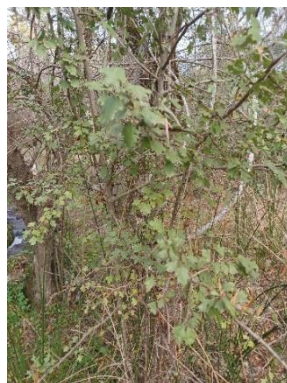
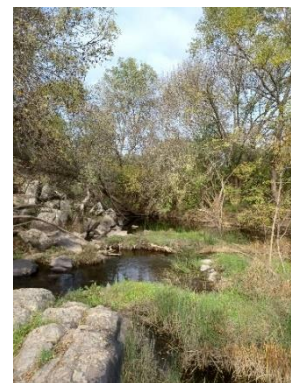
| RIBEIRA DA SEDA | ZONA 2 | TROÇO S17 | x2AB |

À semelhança dos troços anteriores, foi possível observar material lenhoso caído nas margens e no leito da ribeira.

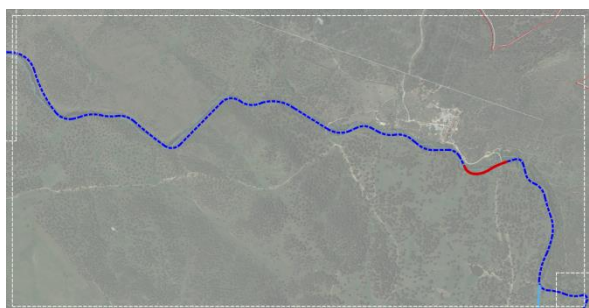
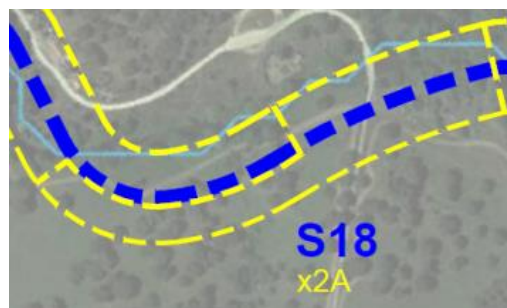
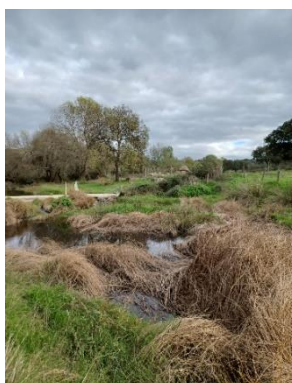
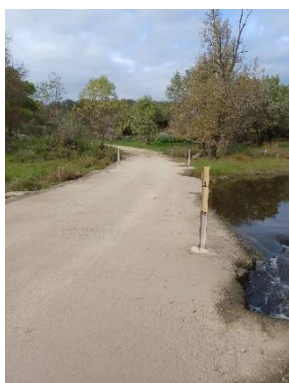
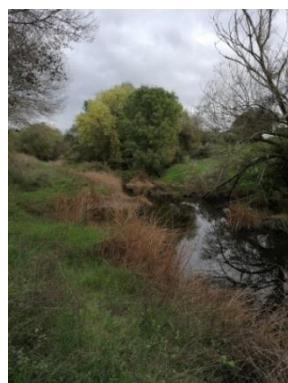
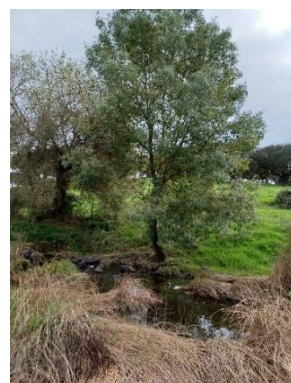
Este troço caracteriza-se, morfologicamente, por possuir as margens planas, com o solo não rochoso mas, sem vegetação arbustiva, apenas vegetação arbórea.

Neste troço existe uma passagem hidráulica por onde passa uma via pedonal e automóvel e que parecia inundar com facilidade devido a estar subdimensionada.

A galeria ripícola é, composta por *Fraxinus angustifolia* (Freixo), *Salix atrocinerea* (Salgueiro) e, junto à linha de água, *Juncus effusus* (Junco-solto).

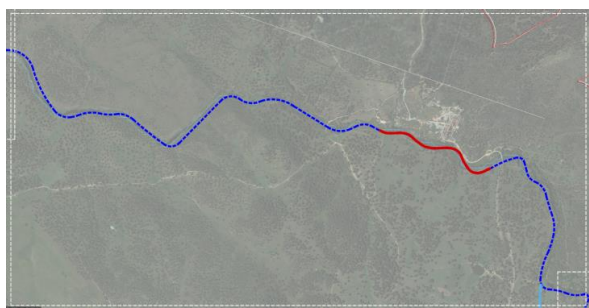
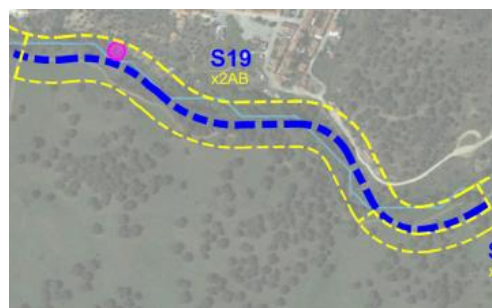
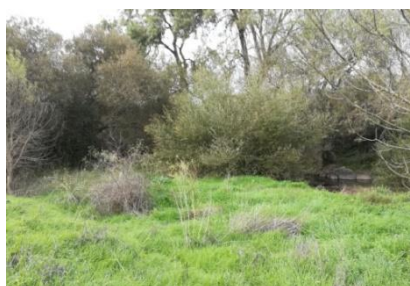
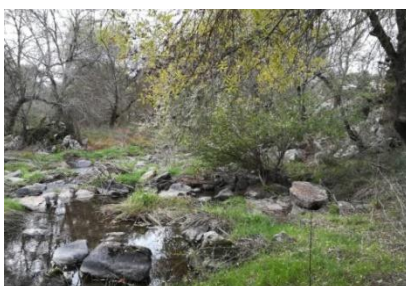
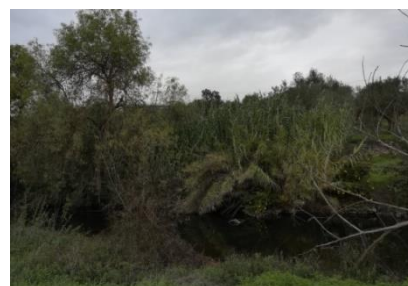
| RIBEIRA DA SEDA | ZONA 2 | TROÇO S19 | x2AB |

Este troço caracteriza-se, por possuir as margens planas, com o solo não rochoso e com vegetação arbórea e arbustiva em ambas as margens.

Neste troço, foi possível identificar, na margem direita, um pequeno núcleo de *Arundo donax* (Cana), uma espécie invasora, e, ao longo das margens e leito, matéria lenhoso caído e resíduos.

Esta galeria ripícola é composta por *Fraxinus angustifolia* (Freixo), *Salix atrocinerea* (Salgueiro), *Cydonia oblonga* (Marmeleiro), *Myrtus communis* (Murta), *Crataegus monogyna* (Pirliteiro), *Rosa canina* (Roseira-brava), *Rubus ulmifolius* (Silvas) *Juncus effusus* (Junco-solto).

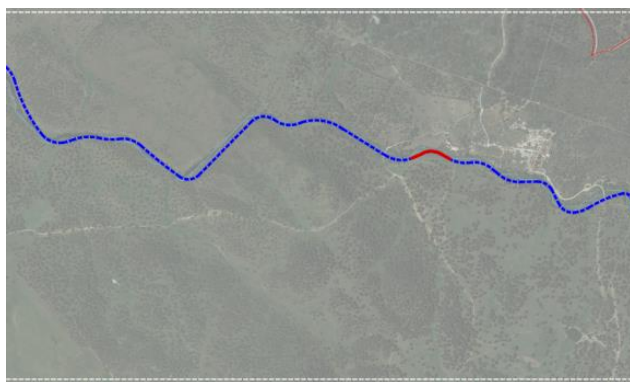
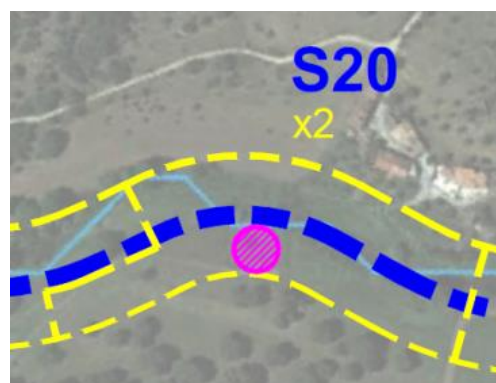
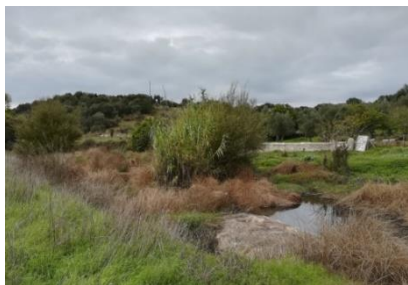
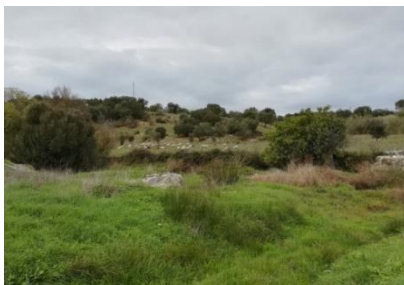
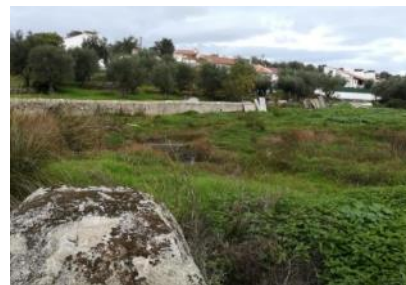
| RIBEIRA DA SEDA | ZONA 2 | TROÇO S20 | x2 |

Este troço caracteriza-se, por possuir as margens planas, com o solo não rochoso e por não possuir vegetação arbórea nem arbustiva.

À semelhança do troço anterior, neste também se identificou, na margem esquerda, um pequeno núcleo de *Arundo donax* (Cana), uma espécie invasora.

Como referido anteriormente, esta galeria ripícola é desprovida de vegetação arbórea e arbustiva pelo que, apenas se identificou *Juncus effusus* (junco-solto).

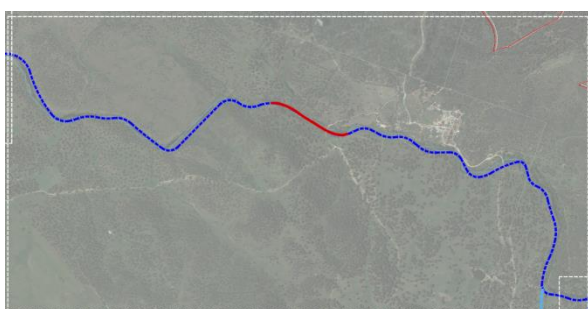
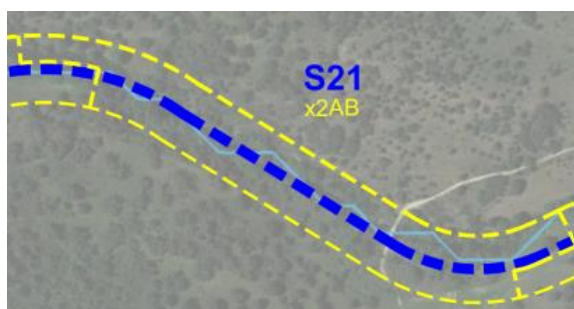
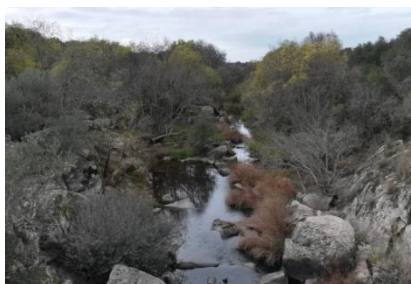
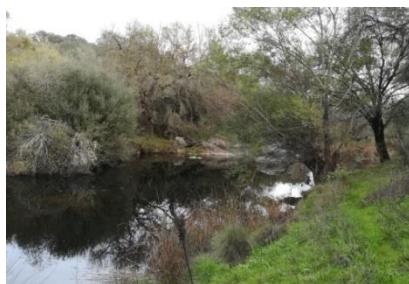
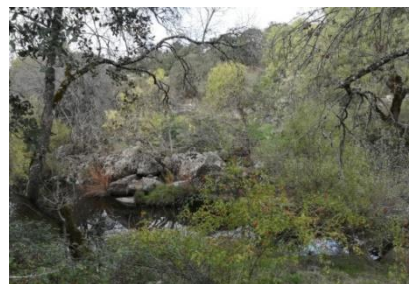
| RIBEIRA DA SEDA | ZONA 2 | TROÇO S21 | x2AB |

Este troço caracteriza-se, por possuir as margens planas, com o solo não rochoso e pela sua galeria ripícola ser composta por vegetação arbustiva e vegetação arbórea.

Ao longo deste troço, foi possível observar a presença de material lenhoso caído nas margens, com sinais de arrastamento pela água, bem como resíduos estranhos àquele habitat (restos de vedações).

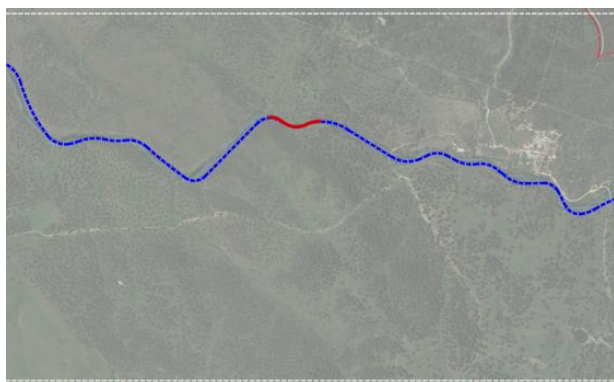
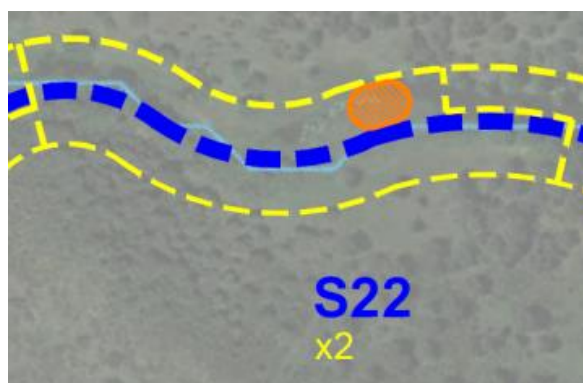
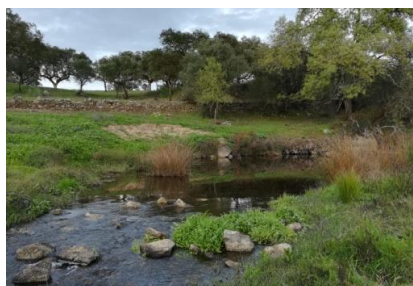
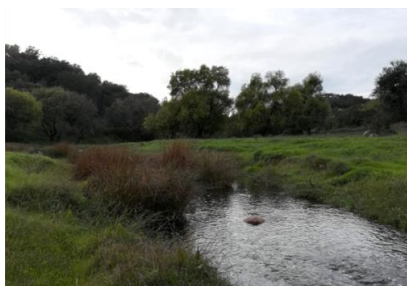
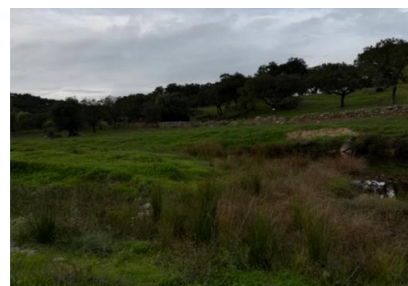
| RIBEIRA DA SEDA | ZONA 2 | TROÇO S22 | x2 |

Este troço caracteriza-se, por possuir as margens planas, com o solo não rochoso e por não possuir vegetação arbórea nem arbustiva.

Ao longo deste troço, foi possível localizar uma zona, na margem direita, com sinais de erosão, causados pelo movimento da água.

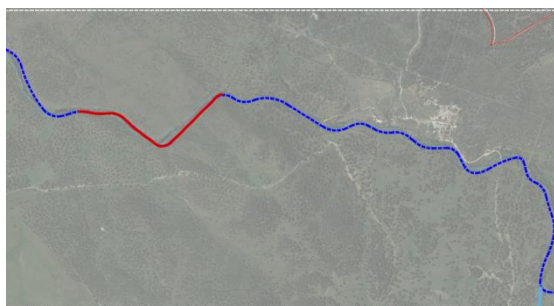
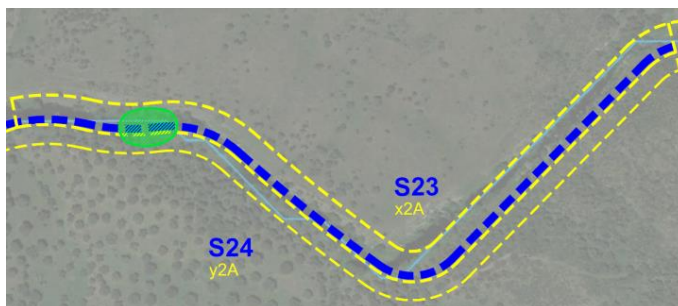
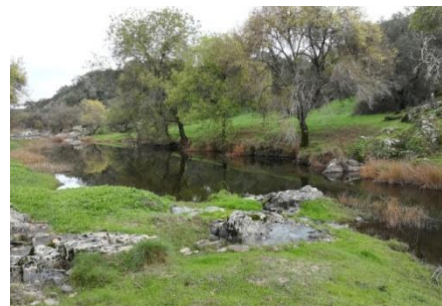
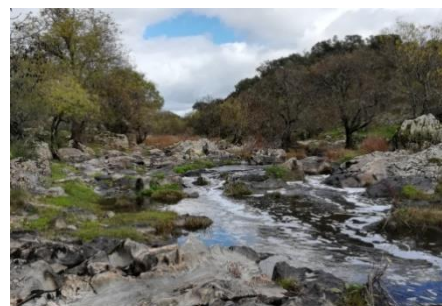
| RIBEIRA DA SEDA | ZONA 2 | TROÇO S23 | x2A |

Este troço caracteriza-se, por possuir a margem plana, com vegetação arbórea em ambas as margens e, o solo não rochoso.

Na zona mais a montante deste troço, foram identificadas algumas áreas de solo rochoso, onde havia maior acumulação de resíduos e sedimentos.

Neste troço, foi identificada uma zona de assoreamento, numa área onde o leito é rochoso.

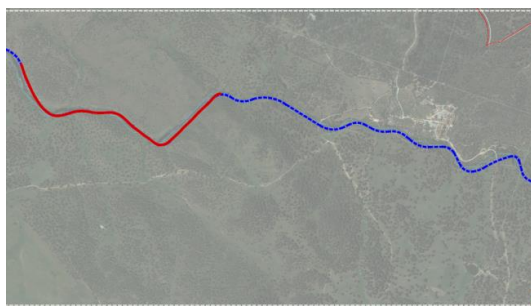
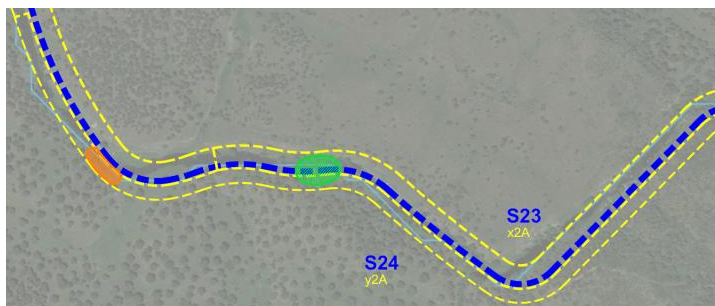
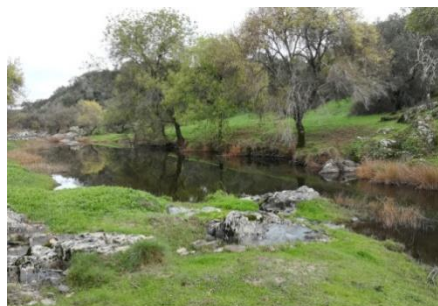
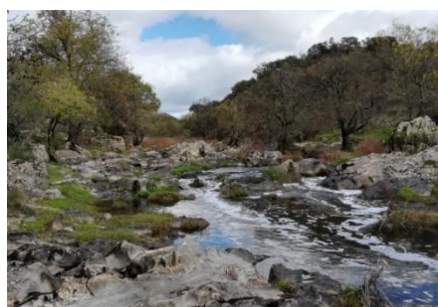
| RIBEIRA DA SEDA | ZONA 2 | TROÇO S24 | y2A |

Este troço caracteriza-se, por possuir a margem inclinada, com o solo não rochoso e, apenas com vegetação arbórea.

Neste troço, foi identificada uma zona de assoreamento, numa área onde o leito é rochoso. Mais para jusante, localiza-se uma zona com sinais de erosão.

Na zona mais a montante deste troço, foram identificadas algumas áreas de solo rochoso, onde havia maior acumulação de resíduos e sedimentos.

| 3 – Plantação de vegetação ripícola (arbustiva) | X |
| 4 – Limpeza/remoção de resíduos | X |
| 5 – Desassoreamento | X |
| 6 – Monitorização, gestão e manutenção | X |

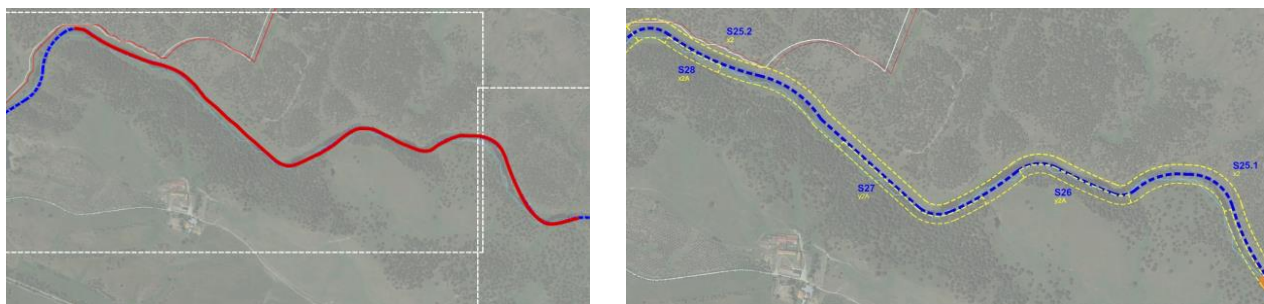
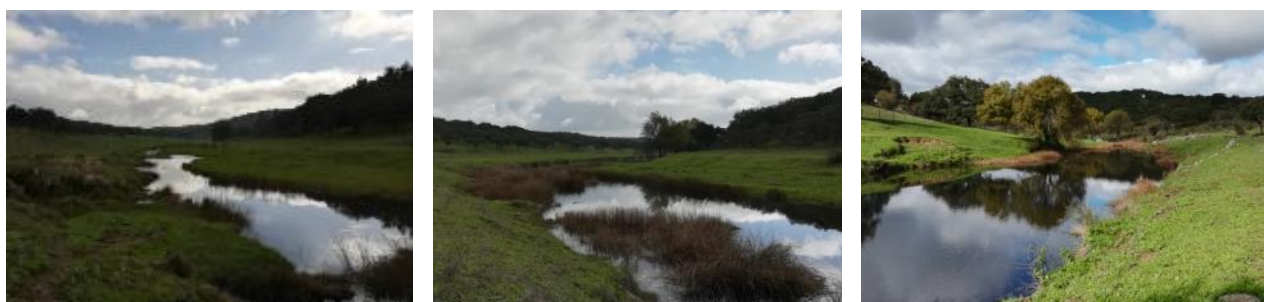
| RIBEIRA DA SEDA | ZONAS 2 E 3 | TROÇO 25 | x2 |

O troço S25 possui, aproximadamente, 3,6km de extensão e abrange, maioritariamente, a margem direita. Este troço caracteriza-se, por possuir as margens planas, com o solo não rochoso e, por ser desprovido de vegetação arbórea e arbustiva.

Apesar de este troço ser caracterizado como não tendo vegetação, foram identificados *Fraxinus angustifolia* (Freixo), *Salix atrocinerea* (Salgueiro) e *Quercus rotundifolia* (Azinheira), muito dispersos, ao longo da ribeira.

| 3 – Plantação de vegetação ripícola (arbórea e arbustiva) | X |
| 4 – Limpeza/remoção de resíduos | X |
| 6 – Monitorização, gestão e manutenção | X |

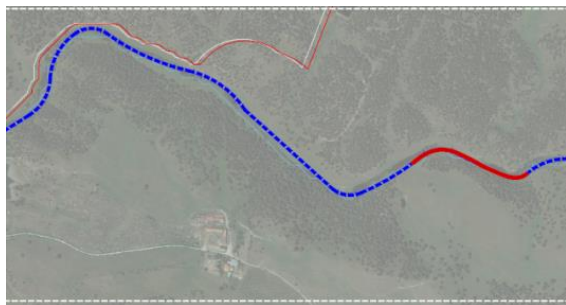
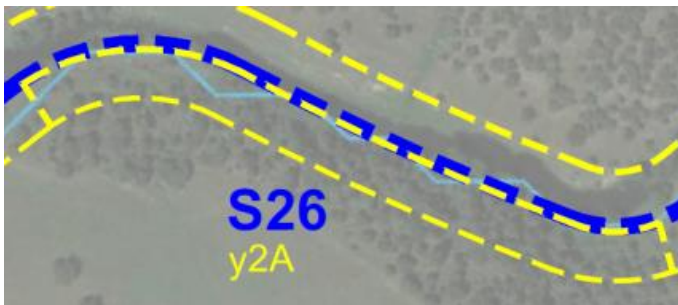
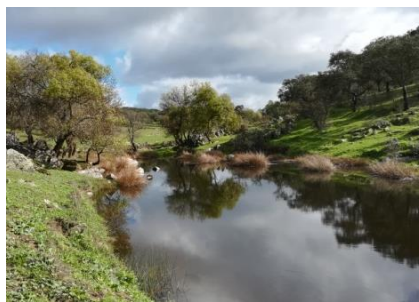
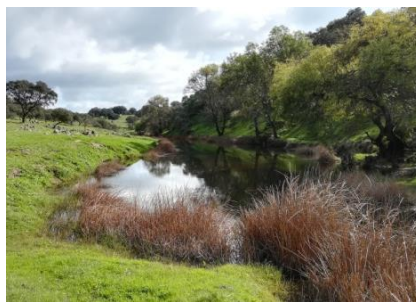
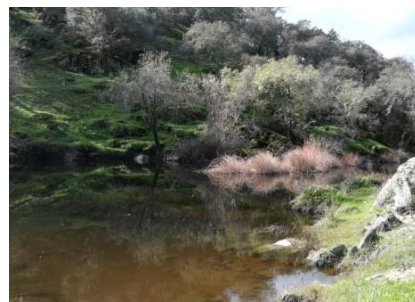
O troço S26 possui cerca de 390m de extensão e abrange, apenas, a margem esquerda.

Este troço caracteriza-se, por possuir a margem inclinada, com o solo não rochoso e, por ser desprovido de vegetação arbustiva.

Apesar de este troço ser caracterizado como não tendo vegetação arbustiva, foram identificados *Crategus monogyna* (Pirliteiro) e *Rubus ulmifolius* (Silvas), muito dispersos e mais afastados do leito da ribeira.

| 3 – Plantação de vegetação ripícola (arbustiva) | X |
| 4 – Limpeza/remoção de resíduos | X |
| 6 – Monitorização, gestão e manutenção | X |

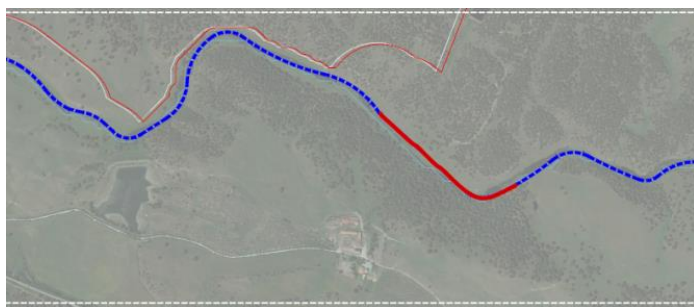
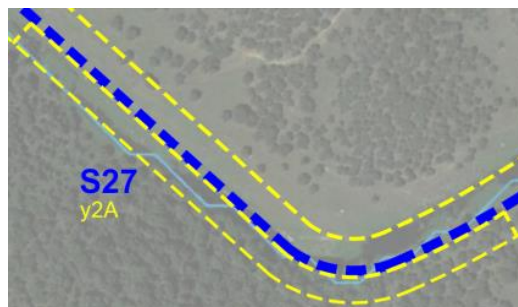
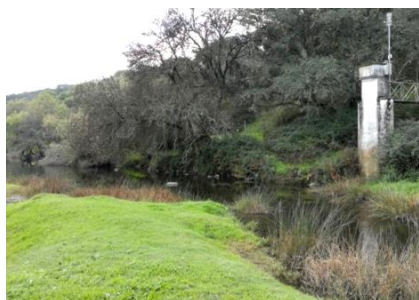
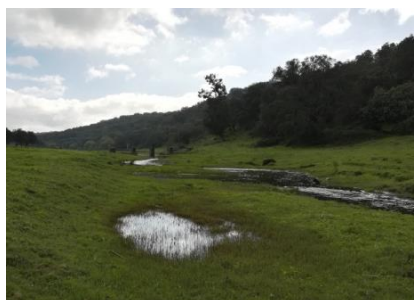
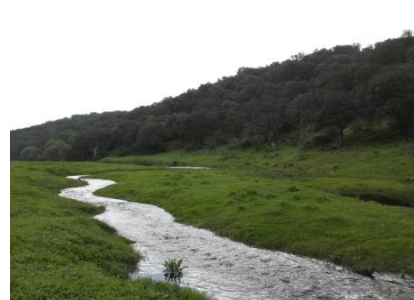
| RIBEIRA DA SEDA | ZONA 3 | TROÇO 27 | y2A |

O troço S27 possui cerca de 560m de extensão e abrange, apenas, a margem esquerda.

Este troço caracteriza-se, por possuir a margem inclinada, com o solo não rochoso e, por ser desprovido de vegetação arbustiva.

Apesar de este troço ser caracterizado como não tendo vegetação arbustiva, foram identificados *Crategus monogyna* (Pilriteiro) e *Rubus ulmifolius* (Silvas), muito dispersos e mais afastados do leito da ribeira.

| 3 – Plantação de vegetação ripícola (arbustiva) | <b>X</b> |
| 4 – Limpeza/remoção de resíduos | <b>X</b> |
| 6 – Monitorização, gestão e manutenção | <b>X</b> |

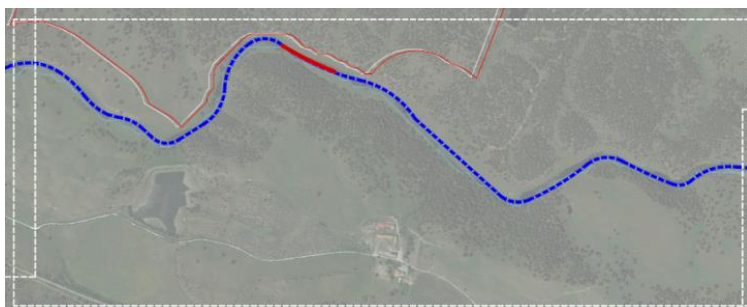
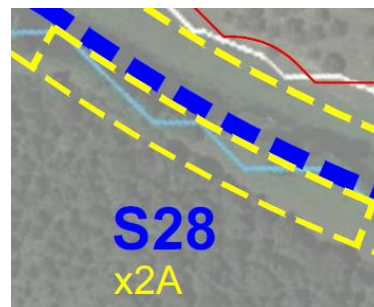
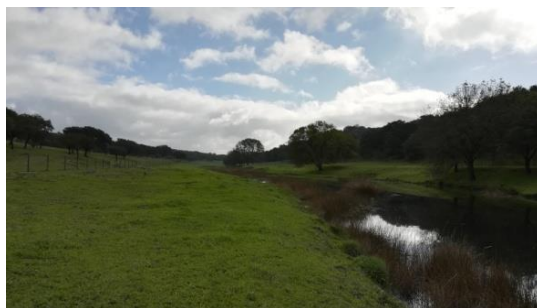
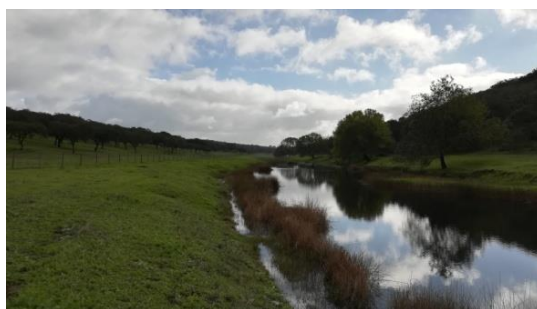
| RIBEIRA DA SEDA | ZONA 3 | TROÇO S28 | x2A |

O troço S28 possui cerca de 200m de extensão e abrange, apenas, a margem esquerda.

Este troço caracteriza-se, por possuir a margem inclinada, com o solo não rochoso e, por ser desprovido de vegetação arbustiva.

| 3 – Plantação de vegetação ripícola (arbórea e arbustiva) | <b>X</b> |
| 6 – Monitorização, gestão e manutenção | <b>X</b> |

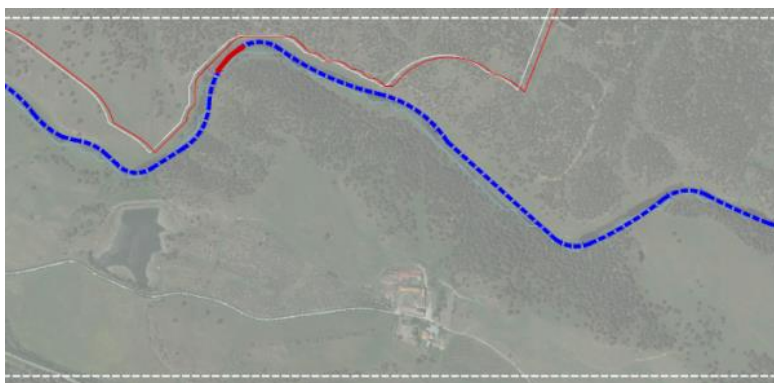
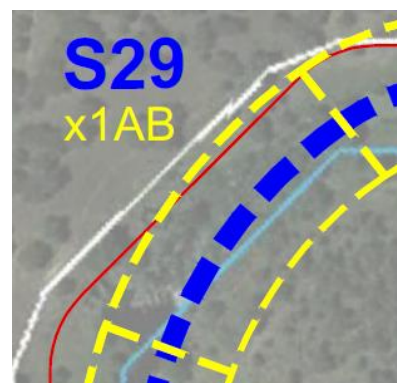
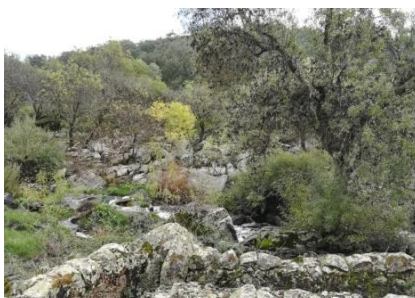
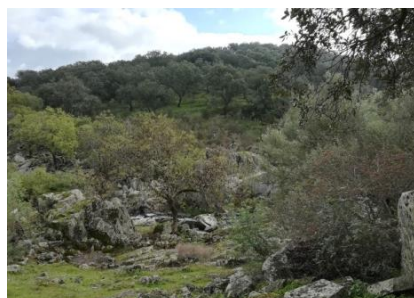
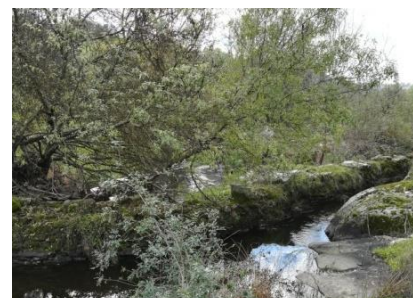
| RIBEIRA DA SEDA | ZONA 3 | TROÇO S29 | x1AB |

O troço S29 possui cerca de 130m de extensão.

Este troço caracteriza-se, por possuir as margens planas, com o leito rochoso e, por possuir vegetação arbórea e arbustiva em ambas as margens.

| 3 – Plantação de vegetação ripícola (arbustiva) | X |
| 4 – Limpeza/remoção de resíduos | X |
| 6 – Monitorização, gestão e manutenção | X |
