# **APROVEITAMENTO HIDRÁULICO DE FINS MÚLTIPLOS DO CRATO – INFRAESTRUTURAS SECUNDÁRIAS**

## **PROJETO DE EXECUÇÃO DE INFRAESTRUTURAS DE REGADIO DO APROVEITAMENTO HIDROAGRÍCOLA DO CRATO**

**DT 04 - E.19. PLANO DE CONSERVAÇÃO E REABILITAÇÃO  
DAS GALERIAS RIBEIRINHAS ASSOCIADAS AO PERÍMETRO DE REGA**

**MAIO 2024**

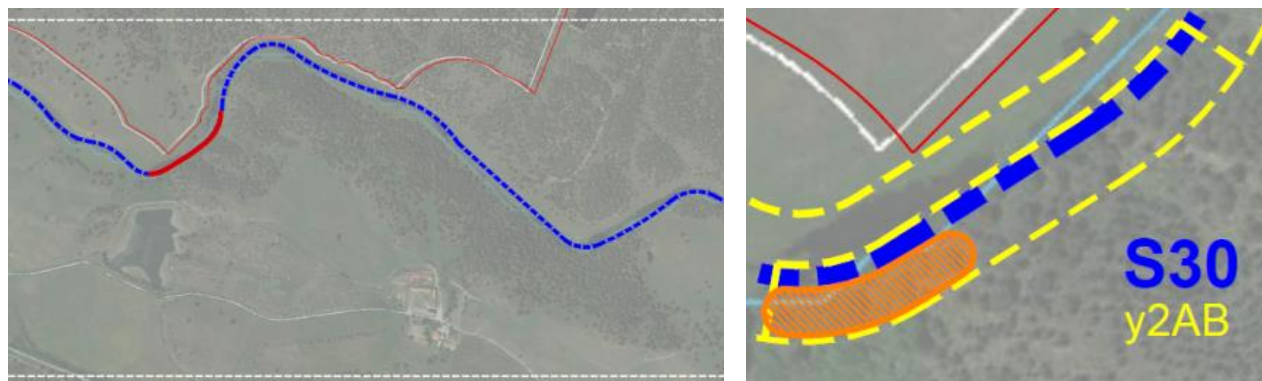
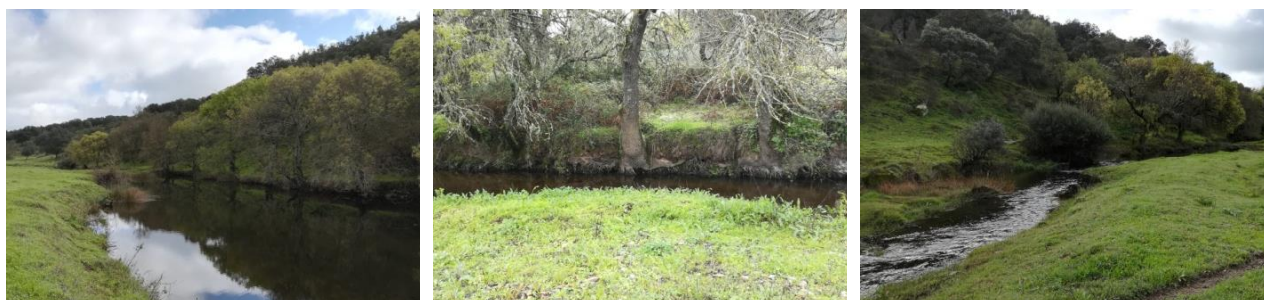
| RIBEIRA DA SEDA | ZONA 3 | TROÇO S30 | y2AB |

O troço S30 possui cerca de 230m de extensão, e apenas abrange a margem esquerda.

Este troço caracteriza-se, por possuir a margem inclinada, com solo não rochoso e, por possuir vegetação arbórea e arbustiva em ambas as margens.

Relativamente às espécies arbustivas, estas não se encontram de forma contínua e, na zona onde não tem arbustivas, a margem apresenta sinais de erosão. Identificaram-se, maioritariamente, *Rubus ulmifolius* (Silvas) e, ainda, um núcleo de *Salix salviifolia* (Salgueiro-branco).

| 2 – Estabilização de margens e/ou leito | X |
| 3 – Plantação de vegetação ripícola (arbustiva) | X |
| 4 – Limpeza/remoção de resíduos | X |
| 6 – Monitorização, gestão e manutenção | X |

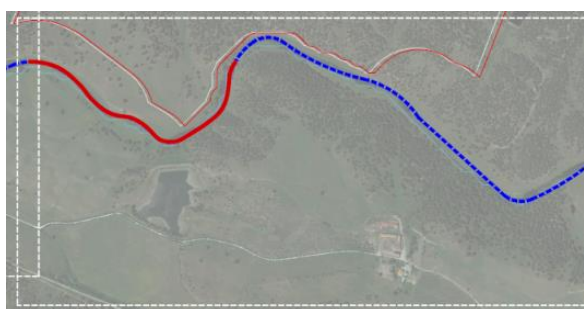
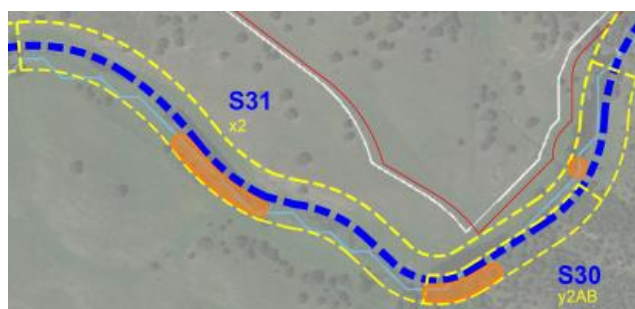
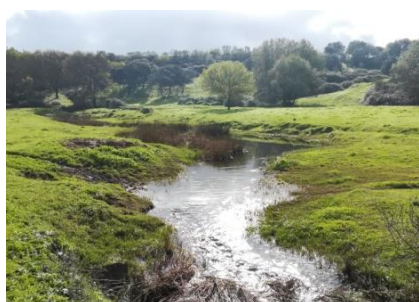
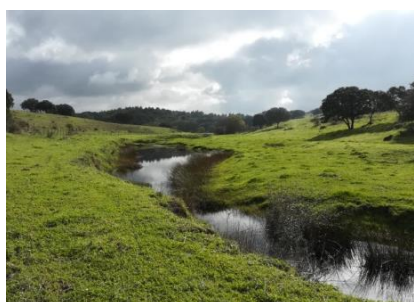
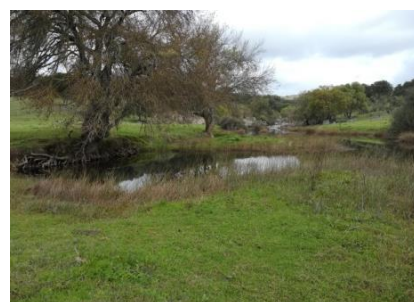
| RIBEIRA DA SEDA | ZONA 3 | TROÇO S31 | x2 |

O troço S31 possui cerca de 1km de extensão.

Este troço caracteriza-se, por possuir as margens planas, solo não rochoso e, por ser desprovido de vegetação arbórea e arbustiva.

Relativamente às espécies arbustivas, estas não se encontram de forma contínua e, na zona onde não tem arbustivas, a margem apresenta sinais de erosão. Identificaram-se, maioritariamente, *Rubus ulmifolius* (Silvas) e, ainda, um núcleo de *Salix salviifolia* (Salgueiro-branco).

| 2 – Estabilização de margens e/ou leito | X |
| 3 – Plantação de vegetação ripícola (arbórea e arbustiva) | X |
| 4 – Limpeza/remoção de resíduos | X |
| 6 – Monitorização, gestão e manutenção | X |

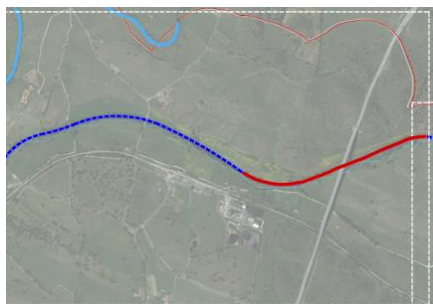
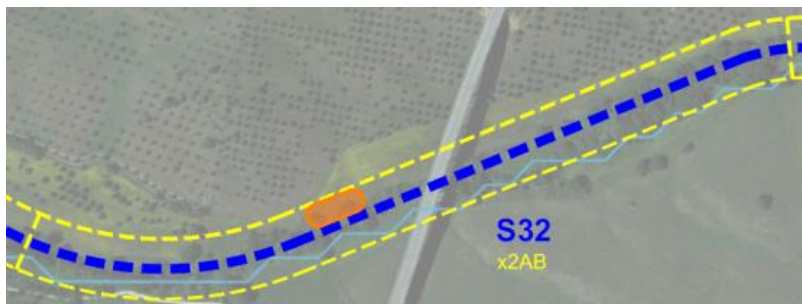
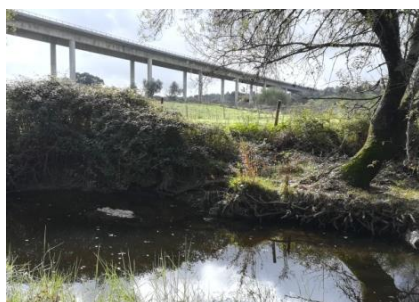
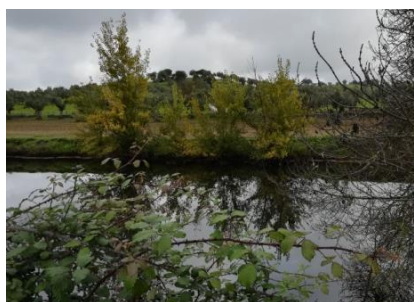
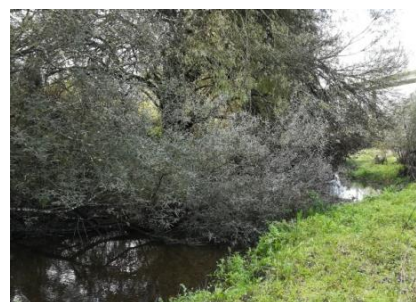
| RIBEIRA DA SEDA | ZONA 4 | TROÇO S32 | x2AB |

O troço S32 possui cerca de 830m de extensão.

Este troço caracteriza-se, por possuir as margens planas, solo não rochoso e, por possuir vegetação arbórea e arbustiva em ambas as margens.

Neste troço, na margem direita, localizou-se uma zona com sinais de erosão, devido à vegetação, e ao movimento da água. Ao longo deste troço, foi também possível observar a presença de material lenhoso caído no leito e margens, dificultando o curso natural da água.

| 2 – Estabilização de margens e/ou leito | X |
| 3 – Plantação de vegetação ripícola (arbustiva) | X |
| 4 – Limpeza/remoção de resíduos | X |
| 6 – Monitorização, gestão e manutenção | X |

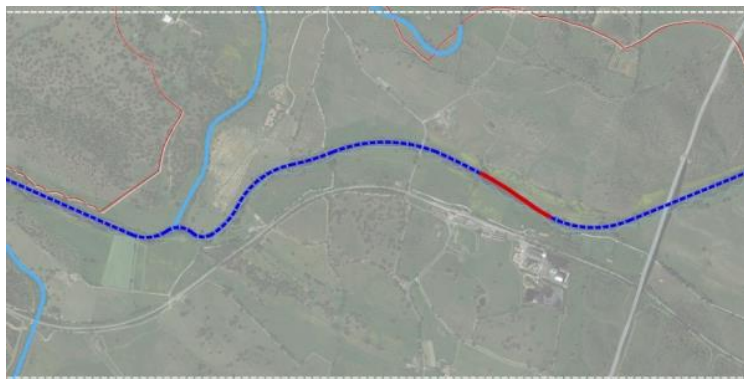
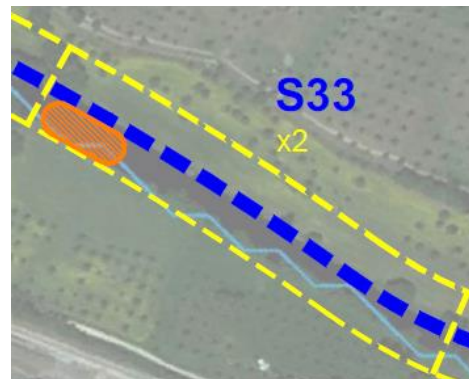
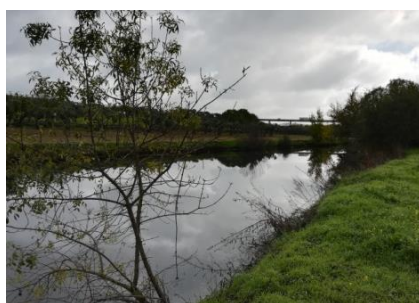
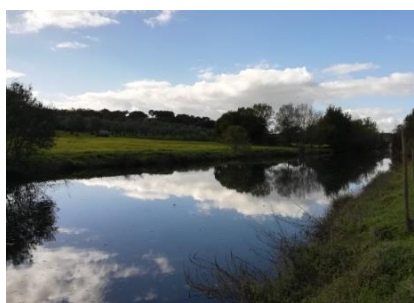
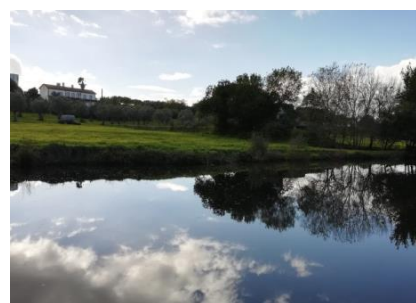
Este troço caracteriza-se, por possuir as margens planas, solo não rochoso e, por ser desprovido de vegetação arbórea e arbustiva.

Neste troço, é possível observar que, o tipo de solo, se caracteriza como um prado de pastoreio e, desta forma, devido à falta de vegetação arbórea e arbustiva, localizou-se uma zona com sinais de erosão, na margem esquerda da ribeira.

| 3 – Plantação de vegetação ripícola (arbórea e arbustiva) | <b>X</b> |
| 6 – Monitorização, gestão e manutenção | <b>X</b> |

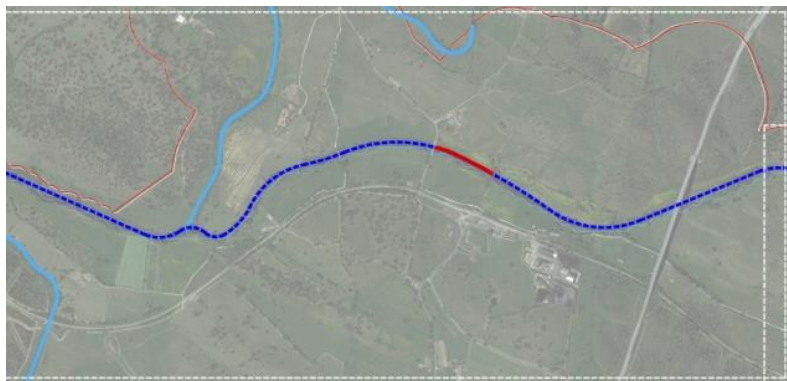
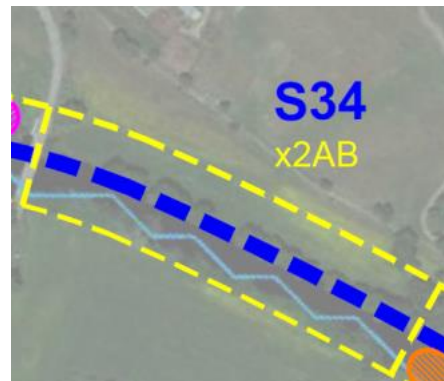
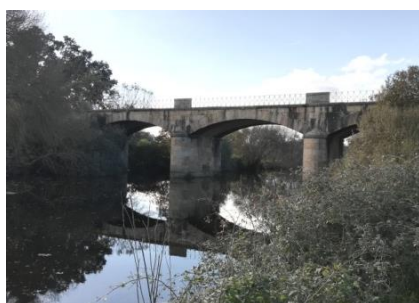
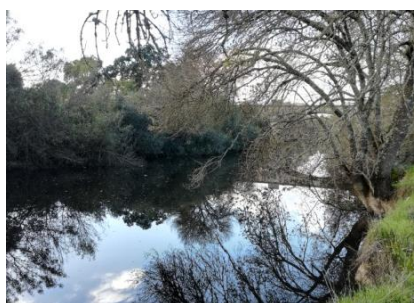
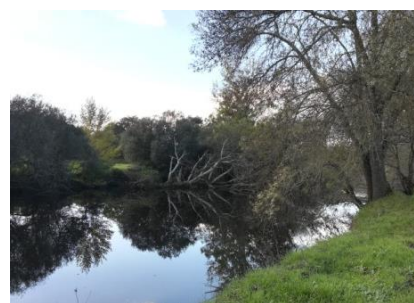
| RIBEIRA DA SEDA | ZONA 4 | TROÇO S34 | x2AB |

Este troço caracteriza-se, por possuir as margens planas, solo não rochoso e, por ser desprovido de vegetação arbórea e arbustiva.

Neste troço, foi possível observar a presença de material lenhoso caído na margem esquerda e leito da ribeira.

| 3 – Plantação de vegetação ripícola (arbórea e arbustiva) | X |
| 4 – Limpeza/remoção de resíduos | X |
| 6 – Monitorização, gestão e manutenção | X |

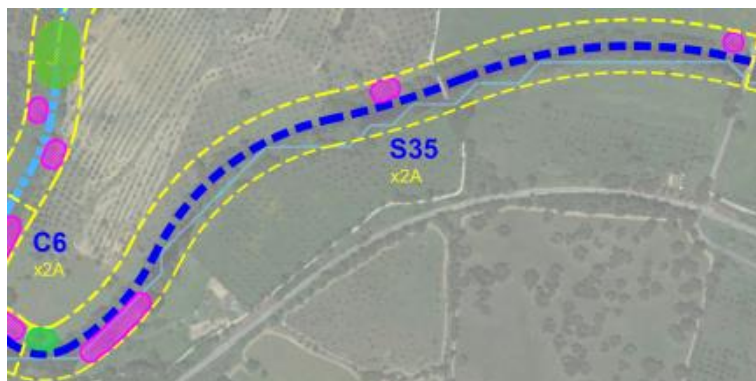
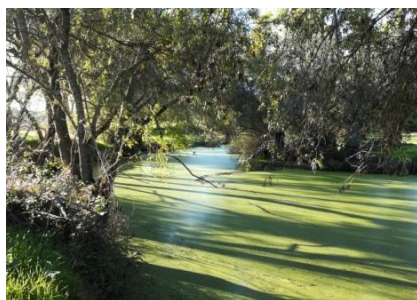
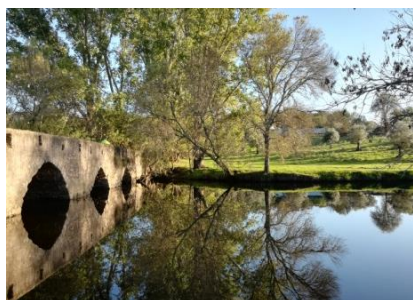
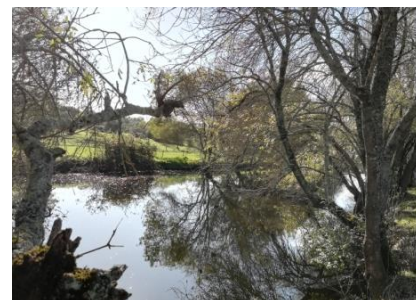
| RIBEIRA DA SEDA | ZONA 4 | TROÇO S35 | x2A |

Neste troço, foi possível observar a presença uma espécie invasora, de porte arbóreo, nomeadamente, *Gleditsia triacanthos* (Espinheiro-da-virgínia), na zona mais a montante e, da espécie *Arundo donax* (Cana), mais a jusante.

Junto desta, na margem direita, localizou-se uma área de assoreamento, demonstrando onde o nível da água costuma estar.

| 1 – Erradicação de espécies invasoras | X |
| 3 – Plantação de vegetação ripícola (arbórea e arbustiva) | X |
| 4 – Limpeza/remoção de resíduos | X |
| 5 – Desassoreamento | X |
| 6 – Monitorização, gestão e manutenção | X |

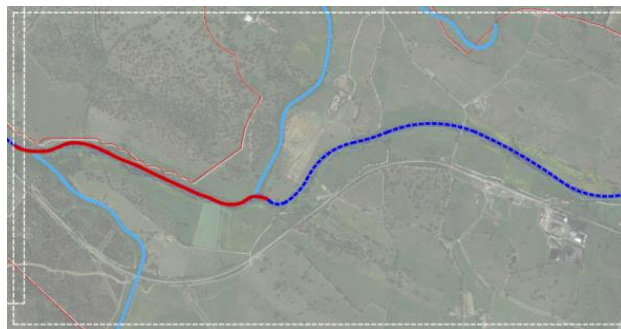
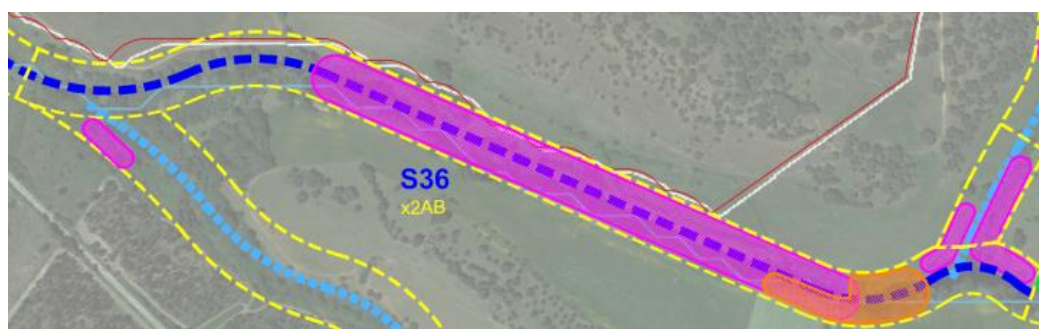
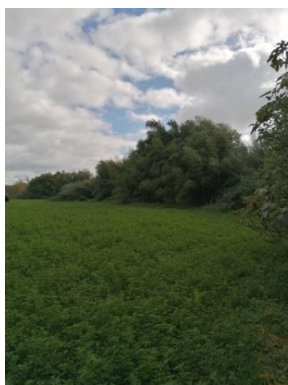
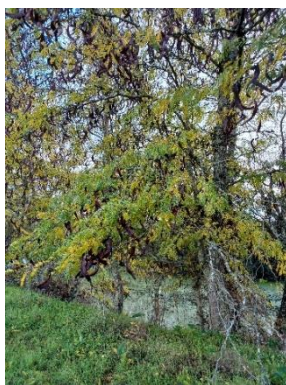
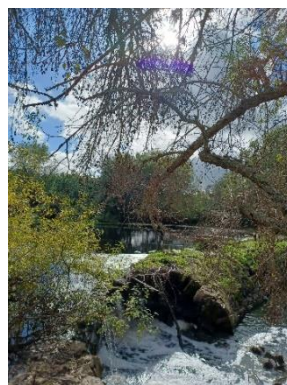
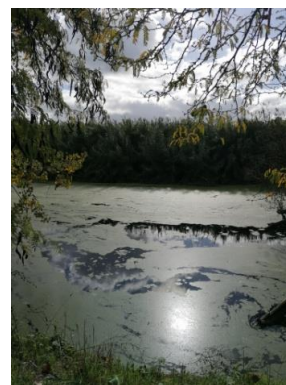
| RIBEIRA DA SEDA | ZONA 4 | TROÇO S36 | x2AB |

Neste troço, foi possível observar a presença de uma espécie invasora, de porte arbóreo, nomeadamente, *Gleditsia triacanthos* (Espinheiro-da-virgínia), na zona mais a montante e, da espécie *Arundo donax* (Cana), mais a jusante.

Junto desta, na margem direita, localizou-se uma área de assoreamento, demonstrando onde o nível da água costuma estar.

| 1 – Erradicação de espécies invasoras | X |
| 3 – Plantação de vegetação ripícola (arbórea e arbustiva) | X |
| 4 – Limpeza/remoção de resíduos | X |
| 5 – Desassoreamento | X |
| 6 – Monitorização, gestão e manutenção | X |

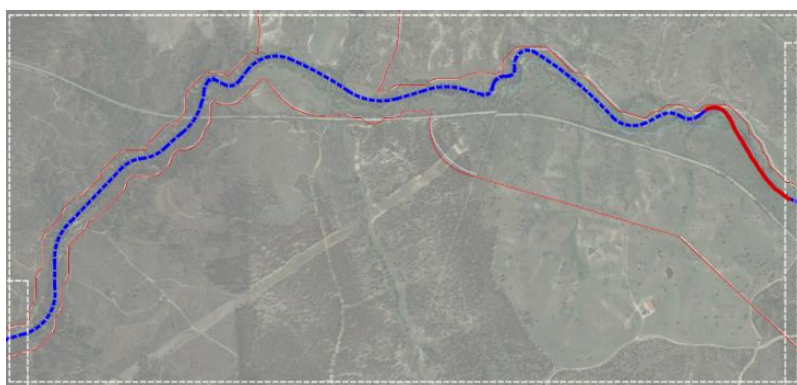
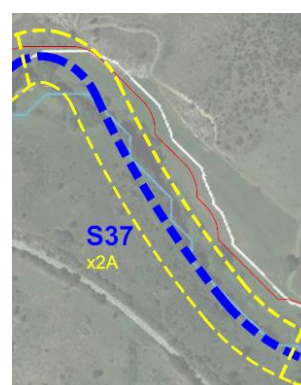
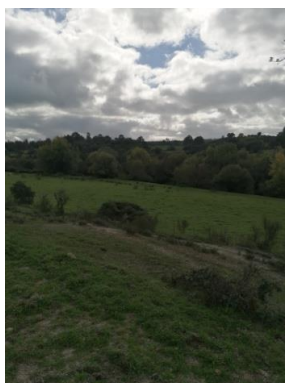
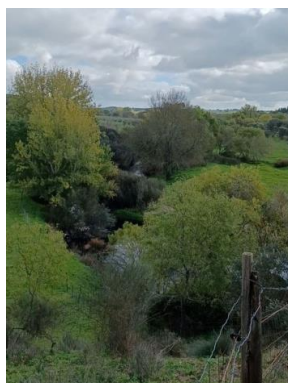
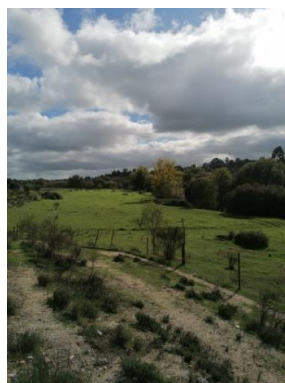
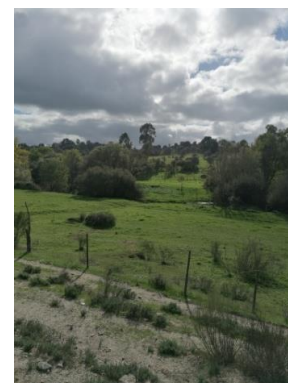
| RIBEIRA DA SEDA | ZONA 5 | TROÇO S37 | x2A |

Este troço caracteriza-se, por possuir as margens planas, solo não rochoso e, por ter, apenas, vegetação arbórea.

Neste troço, as espécies identificadas foram *Fraxinus angustifolia* (Freixo), *Salix atrocinerea* (Salgueiro) e *Populus nigra* (choupo-negro).

| 3 – Plantação de vegetação ripícola (arbustiva) | X |
| 4 – Limpeza/remoção de resíduos | X |
| 6 – Monitorização, gestão e manutenção | X |

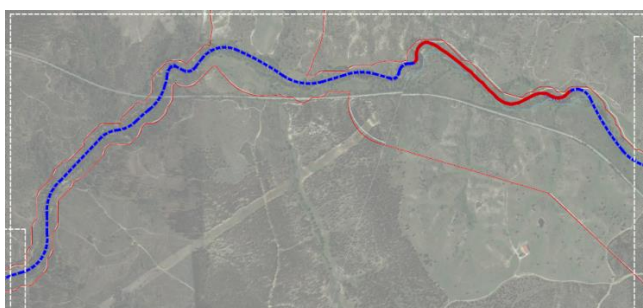
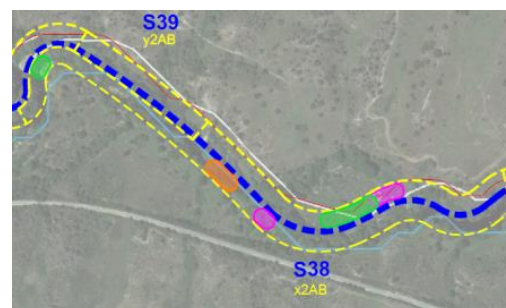
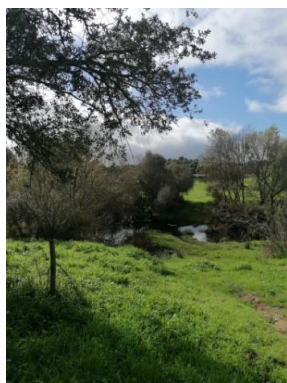
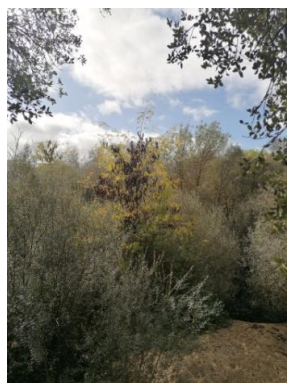
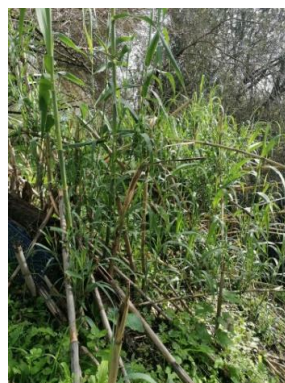
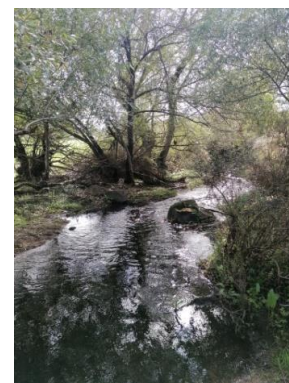
Neste troço, existem 2 zonas com espécies invasoras, 2 zonas de assoreamento no leito, que na altura da visita, se encontrava com pouca água e, ainda, uma zona com sinais de erosão na margem esquerda.

As espécies invasoras identificadas são *Arundo donax* (Cana) e *Gleditsia triacanthos* (Espinheiro-da-índia).

| 5 – Desassoreamento | X |
| 6 – Monitorização, gestão e manutenção | X |

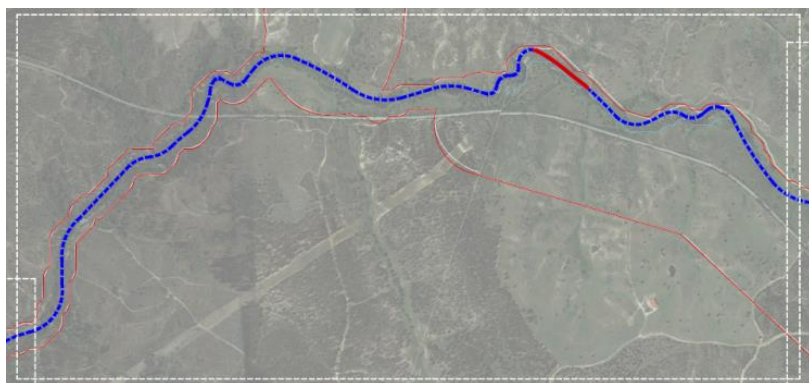
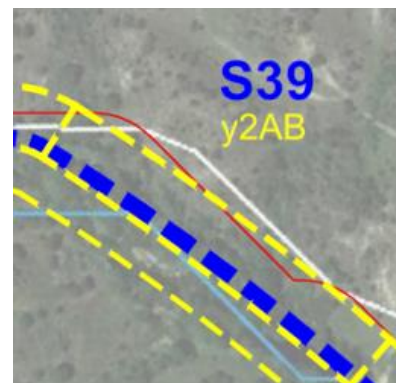
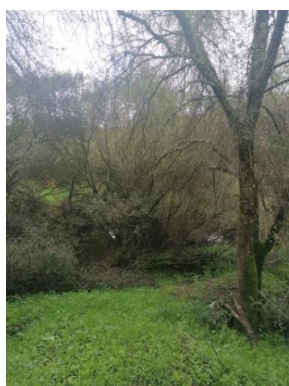
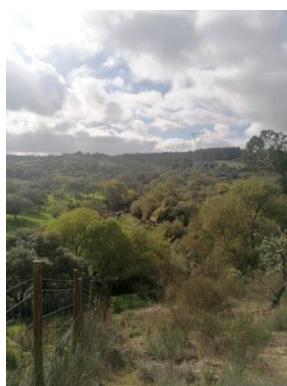
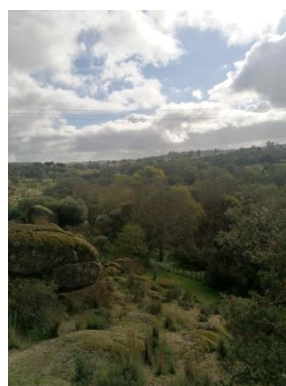
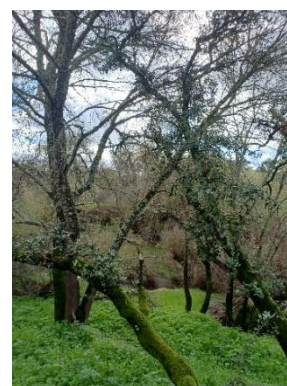
O troço S39 possui 240m de extensão e apenas abrange a margem direita.

Este troço caracteriza-se, por possuir a margem inclinada, solo não rochoso e, por ter, vegetação arbórea e arbustiva.

As espécies arbóreas identificadas são *Fraxinus angustifolia* (Freixo), *Salix atrocinerea* (Salgueiro), *Populus nigra* (choupo-negro) e *Quercus coccifera* (Carrasco).

Quanto às espécies arbustivas, *Myrtus communis* (Murta), *Flueggea tinctoria* (Tamujo) e *Rubus ulmifolius* (Silvas).

| 3 – Plantação de vegetação ripícola (arbustiva) | X |
| 4 – Limpeza/remoção de resíduos | X |
| 6 – Monitorização, gestão e manutenção | X |

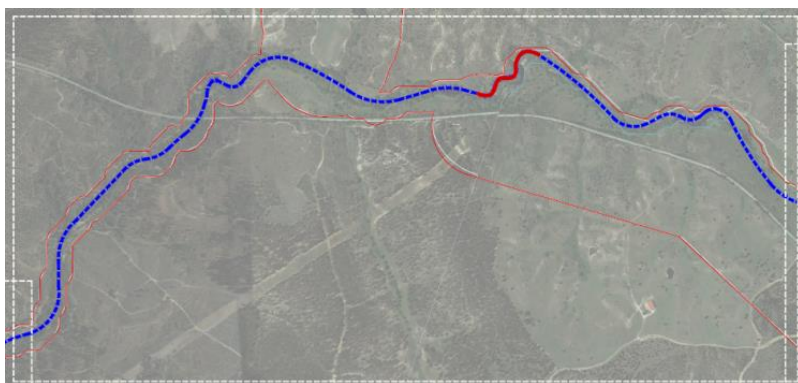
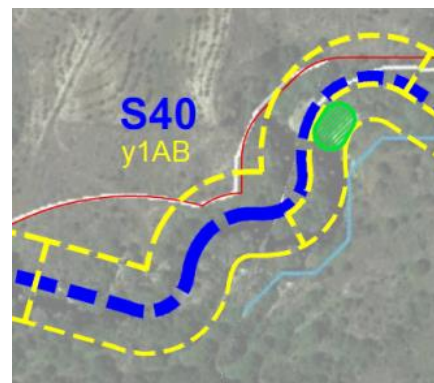
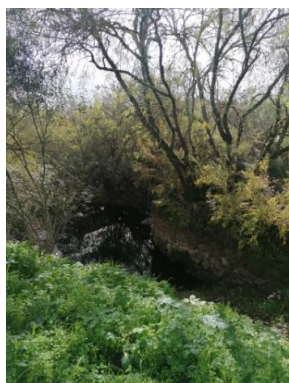
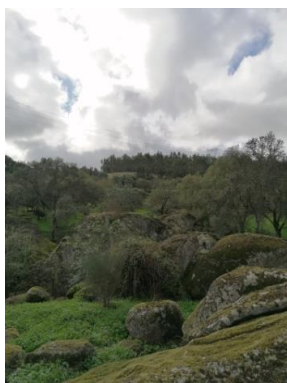
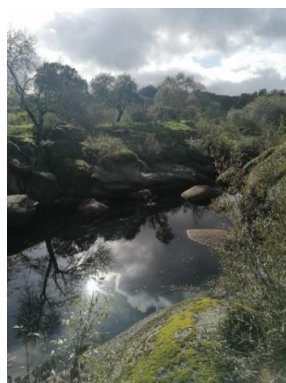
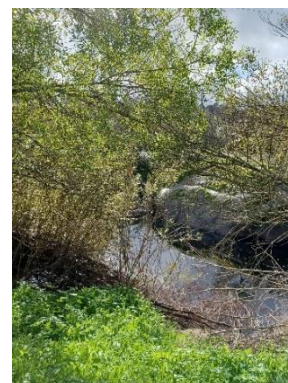
| RIBEIRA DA SEDA | ZONA 5 | TROÇO S40 | y1AB |

O troço S40 possui 390m de extensão sendo que, metade do troço abrange as duas margens e, a outra metade apenas abrange a margem direita.

Este troço caracteriza-se, por possuir a margem inclinada, solo rochoso e, por ter, vegetação arbórea e arbustiva em ambas as margens.

As espécies arbóreas identificadas são *Fraxinus angustifolia* (Freixo), *Salix atrocinerea* (Salgueiro), *Populus nigra* (choupo-negro) e *Quercus coccifera* (Carrasco).

Quanto às espécies arbustivas, *Myrtus communis* (Murta), *Flueggea tinctoria* (Tamujo), *Crataegus monogyna* (Pilriteiro), *Rubus ulmifolius* (Silvas) e algumas *Cytisus multiflorus* (Giesta-branca), mais afastadas do leito.

| 3 – Plantação de vegetação ripícola (arbustiva) | X |
| 4 – Limpeza/remoção de resíduos | X |
| 6 – Monitorização, gestão e manutenção | X |

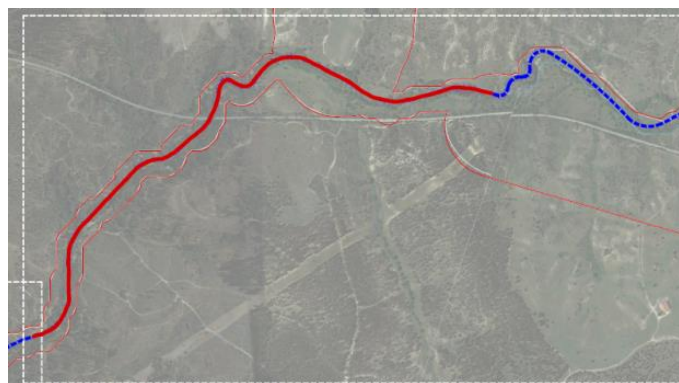
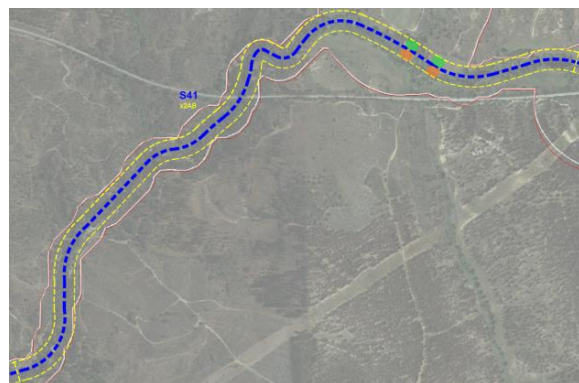
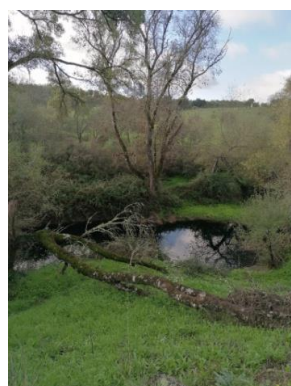
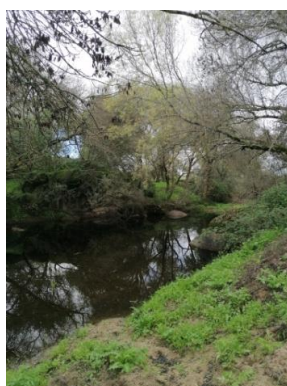
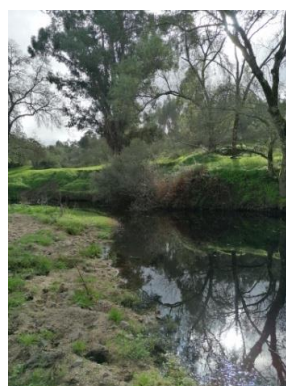
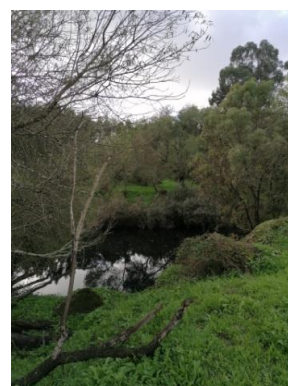
| RIBEIRA DA SEDA | ZONA 5 | TROÇO S41 | x2AB |

O troço S41 possui 2.4km de extensão, abrangendo ambas as margens.

Este troço caracteriza-se, por possuir as margens planas, solo não rochoso e, por ter, vegetação arbórea e arbustiva em ambas as margens.

As espécies arbóreas identificadas são *Fraxinus angustifolia* (Freixo), *Salix atrocinerea* (Salgueiro), *Populus nigra* (choupo-negro) e *Quercus coccifera* (Carrasco).

Quanto às espécies arbustivas, *Myrtus communis* (Murta), *Flueggea tinctoria* (Tamujo), *Crataegus monogyna* (Pilriteiro) e *Rubus ulmifolius* (Silvas).

| 2 – Estabilização de margens e/ou leito | X |
| 3 – Plantação de vegetação ripícola (arbustiva) | X |
| 4 – Limpeza/remoção de resíduos | X |
| 5 – Desassoreamento | X |
| 6 – Monitorização, gestão e manutenção | X |

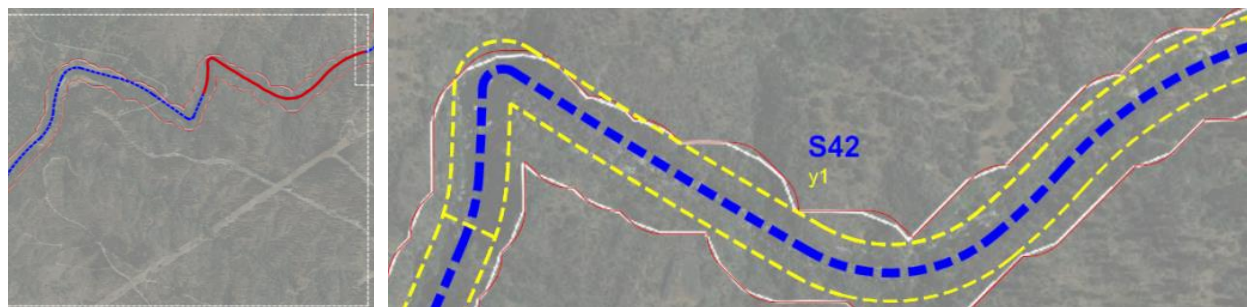
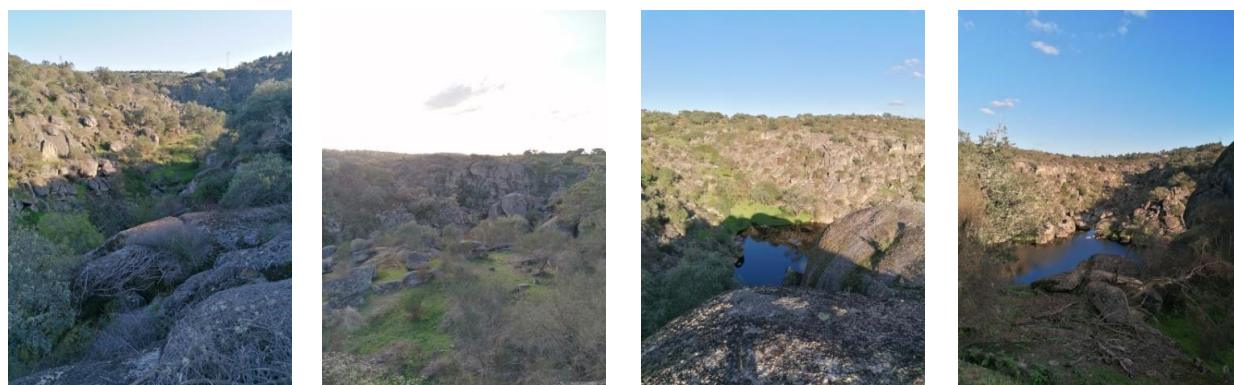
| RIBEIRA DA SEDA | ZONA 6 | TROÇO S42 | y1 |

O troço S42 possui, aproximadamente, 1,1 km de extensão, abrangendo ambas as margens.

Este troço caracteriza-se, por possuir as margens bastante inclinadas, solo rochoso e, por não ter galeria ripícola.

Neste troço, foi possível identificar uma linha de água, temporária, que desagua na Ribeira da Seda. No momento da visita, esta não tinha água e, por isso, apenas se observou o seu traçado que tem um carácter diferente do resto do troço S42, devido ao solo não ser rochoso e por possuir vegetação como *Fraxinus angustifolia* (Freixo), *Salix atrocinerea* (Salgueiro), *Quercus coccifera* (Carrasco), *Rubus ulmifolius* (Silvas) e *Cytisus multiflorus* (Giesta-branca).

| 3 – Plantação de vegetação ripícola (arbustiva) | X |
| 4 – Limpeza/remoção de resíduos | X |
| 6 – Monitorização, gestão e manutenção | X |

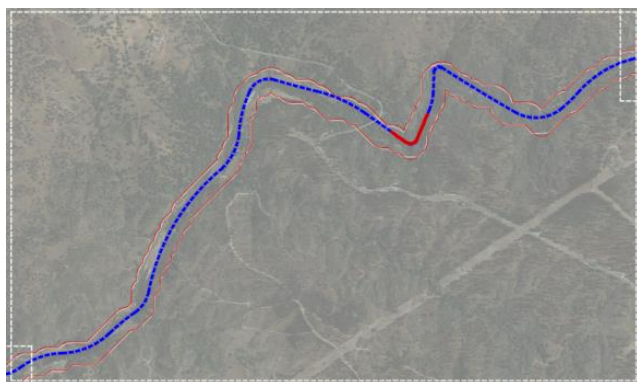
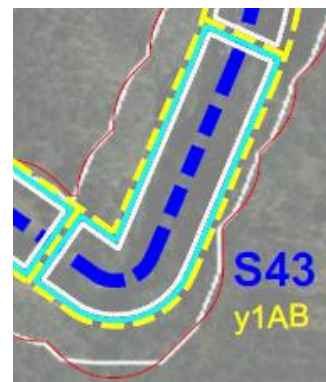
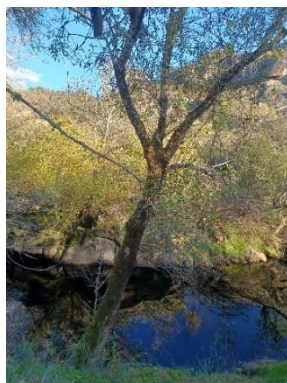
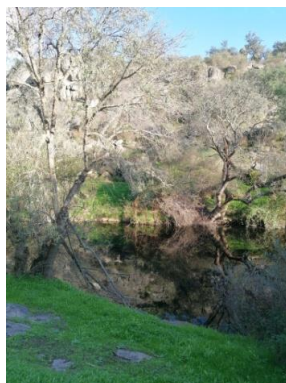
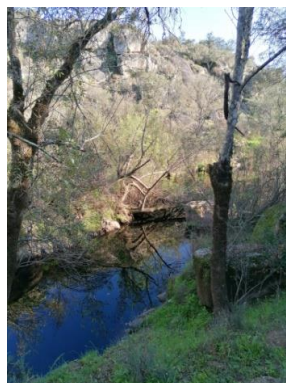
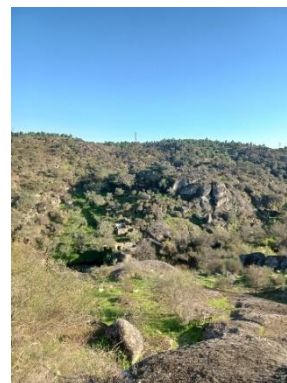
| RIBEIRA DA SEDA | ZONA 6 | TROÇO S43 | y1AB |

O troço S43 possui, aproximadamente, 240 m de extensão e abrange ambas as margens.

Este troço caracteriza-se, por possuir as margens bastante inclinadas, solo rochoso mas, com alguma vegetação arbórea e arbustiva nas margens.

Neste troço, foi possível observar a presença de material lenhoso caído nas margens, bastante próximos do leito.

Relativamente à vegetação, foram identificados *Fraxinus angustifolia* (Freixo), *Salix atrocinerea* (Salgueiro), *Quercus coccifera* (Carrasco), *Rubus ulmifolius* (Silvas) e *Ruscus aculeatus* (Gilbardeira) e *Cytisus multiflorus* (Giesta-branca).

| 3 – Plantação de vegetação ripícola (arbustiva) | X |
| 4 – Limpeza/remoção de resíduos | X |
| 6 – Monitorização, gestão e manutenção | X |

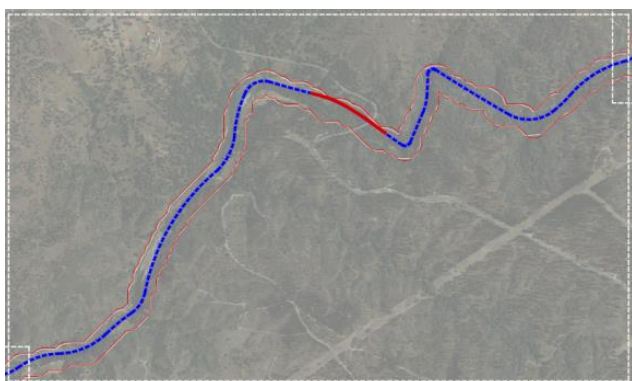
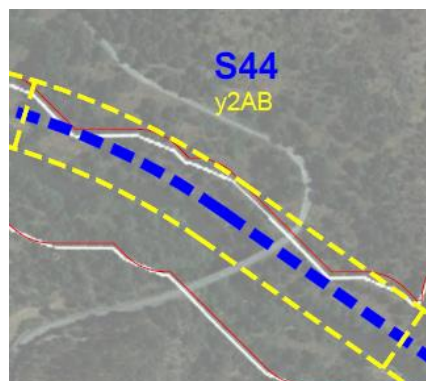
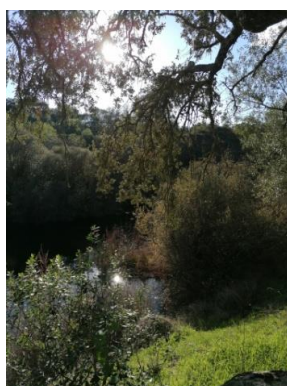
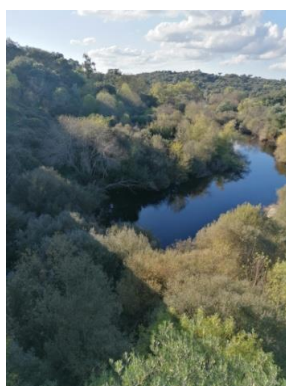
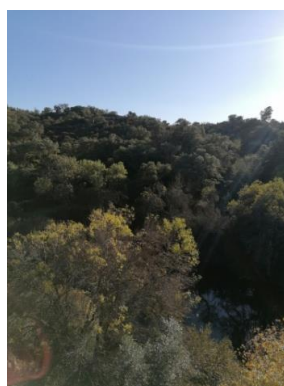
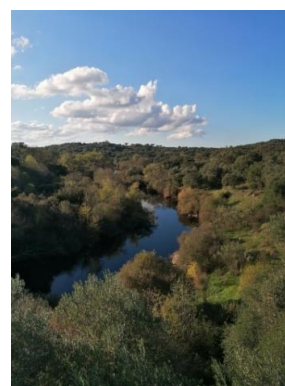
| RIBEIRA DA SEDA | ZONA 6 | TROÇO 44 | y1AB |

O troço S44 possui, aproximadamente, 390m de extensão e abrange ambas as margens.

Este troço caracteriza-se, por possuir as margens bastante inclinadas, solo rochoso mas, com alguma vegetação arbórea e arbustiva nas margens.

As espécies arbóreas identificadas foram *Fraxinus angustifolia* (Freixo), *Salix atrocinerea* (Salgueiro), *Quercus rotundifolia* (Azinheira).

Relativamente às espécies arbustivas, identificaram-se núcleos de *Rubus ulmifolius* (Silvas), *Cytisus multiflorus* (Giesta-branca), mais afastadas do leito, *Rhamnus alaternus* (sanguinho-das-sebes).

| 3 – Plantação de vegetação ripícola (arbustiva) | X |
| 4 – Limpeza/remoção de resíduos | X |
| 6 – Monitorização, gestão e manutenção | X |

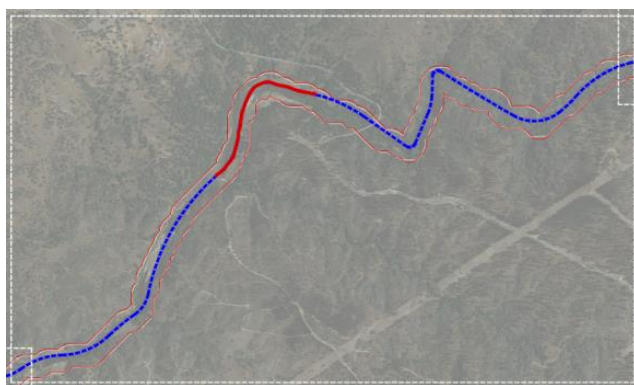
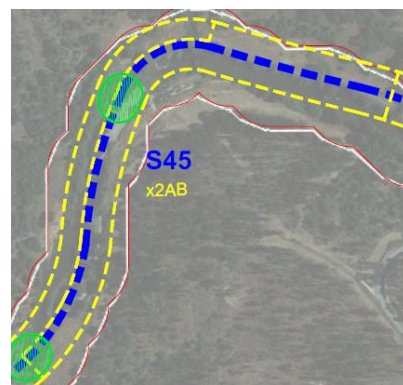
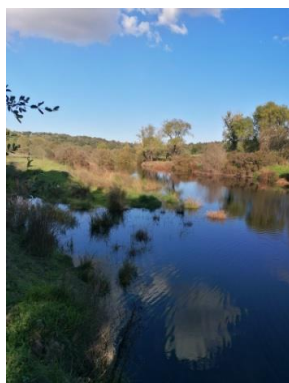
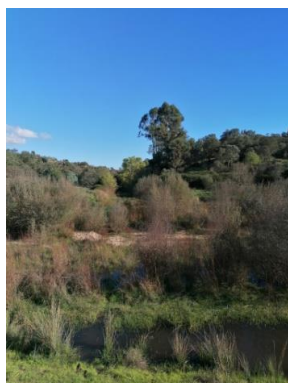
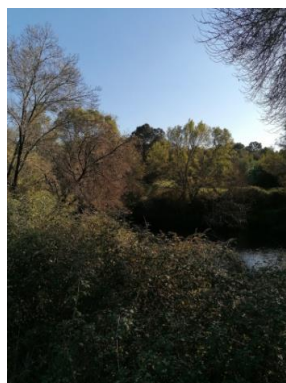
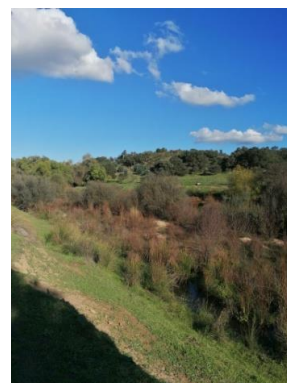
Este troço caracteriza-se, por possuir as margens planas, solo não rochoso e por ter vegetação arbórea e arbustiva ao longo de ambas as margens, apesar da galeria ripícola não ser contínua.

Neste troço, foi possível observar a presença de duas zonas com assoreamento no leito, diminuindo a profundidade deste e, alterando o curso natural da linha de água. A que se localiza mais a jusante, coincide com a foz da Ribeira do Cornado, criando a necessidade de estabilizar as margens nesta zona.

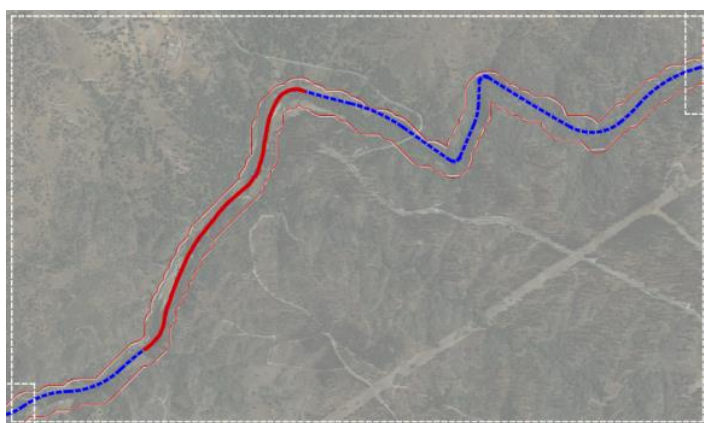
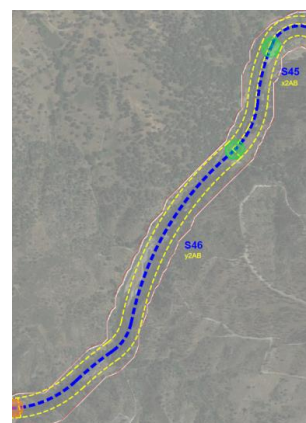
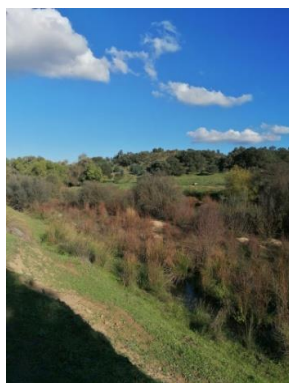
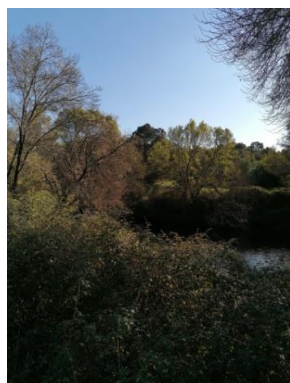
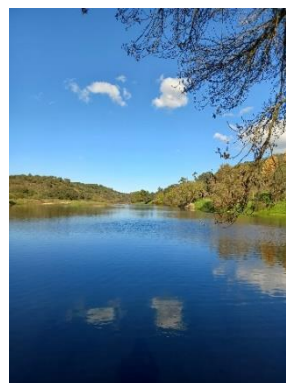
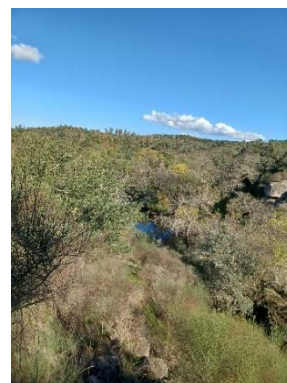
| RIBEIRA DA SEDA | ZONA 6 | TROÇO S46 | y2AB |

Este troço caracteriza-se, por possuir as margens inclinadas, solo não rochoso e por ter vegetação arbórea e arbustiva ao longo de ambas as margens, apesar da galeria ripícola não ser contínua.

Na zona mais a jusante deste troço, existe uma pequena área onde as margens são rochosas e, mais a montante localiza-se uma linha de água que desagua nesta ribeira, criando a necessidade da implementação de técnicas de bioengenharia na margem esquerda de ambas as linhas de água, devido ao movimento, provocado pela mesma, acrescido naquele lugar.

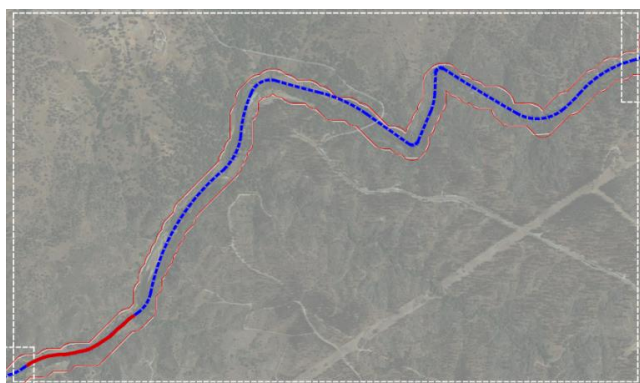
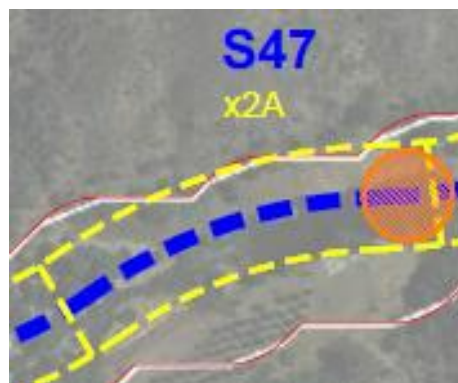
| RIBEIRA DA SEDA | ZONA 6 | TROÇO S47 | x2A |

Este troço caracteriza-se, por possuir as margens planas, com o solo não rochoso e por apenas possuir alguma vegetação arbórea, disposta de forma dispersa, em ambas as margens.

Na zona mais a montante deste troço, é possível observar sinais de erosão em ambas as margens, devido à falta de vegetação.

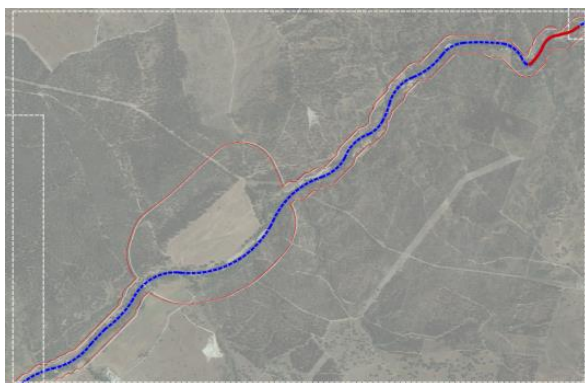
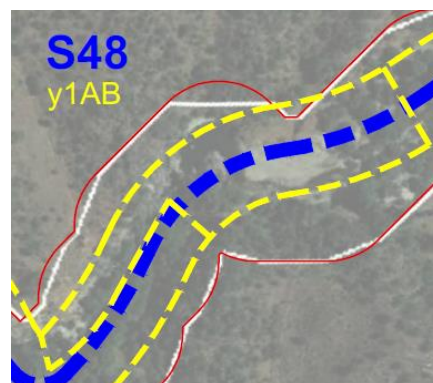
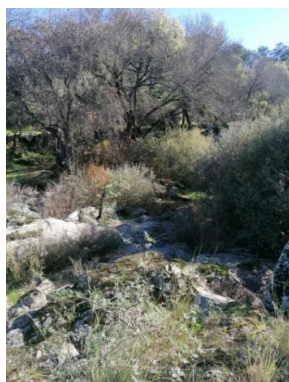
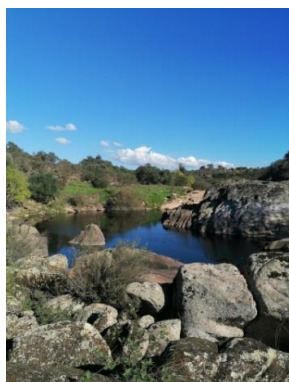
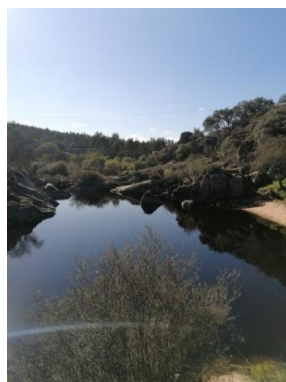
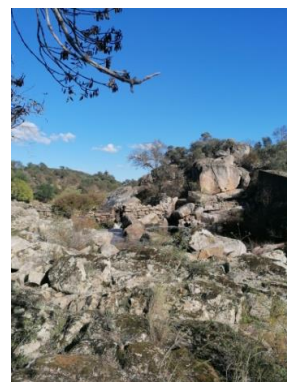
| RIBEIRA DA SEDA | ZONA 7 | TROÇO S48 | y1AB |

Este troço caracteriza-se, por possuir as margens inclinadas, com o solo rochoso e por ter vegetação arbórea e arbustiva em ambas as margens.

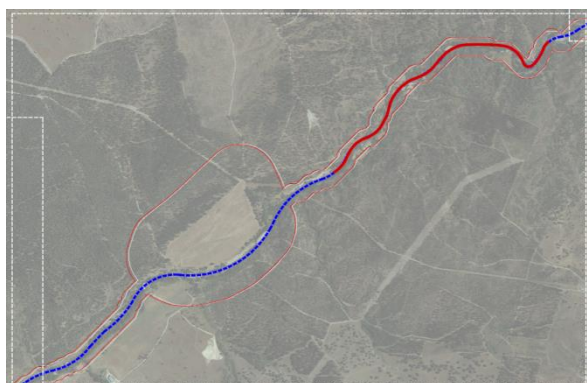
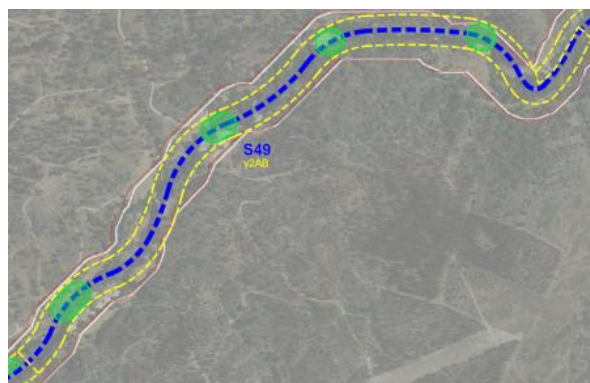
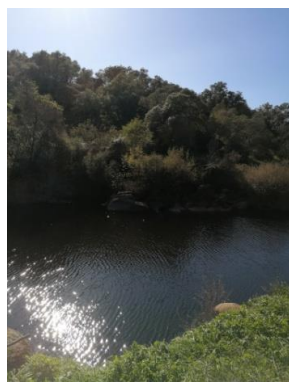
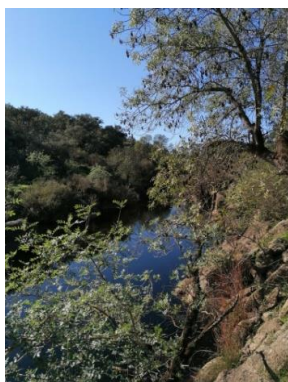
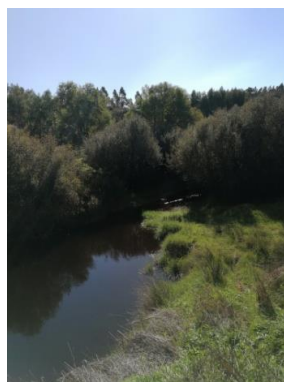
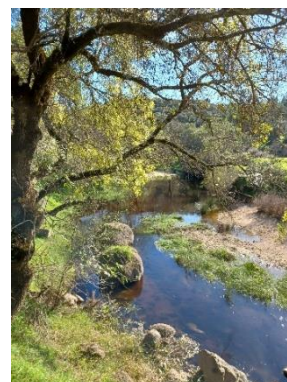
| RIBEIRA DA SEDA | ZONA 7 | TROÇO S49 | y2AB |

Este troço caracteriza-se, por possuir as margens inclinadas, com o solo não rochoso e por ter vegetação arbórea e arbustiva em ambas as margens.

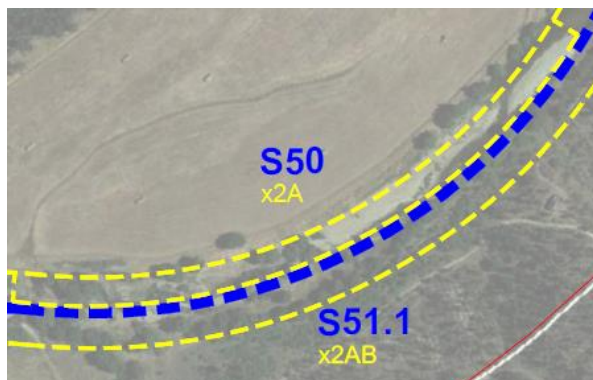
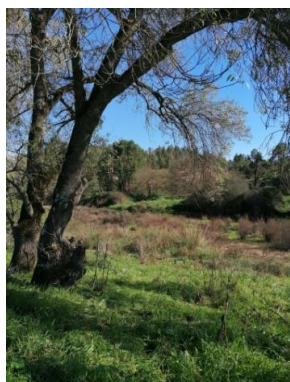
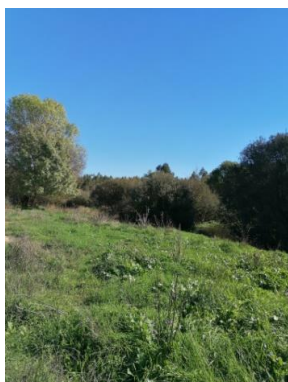
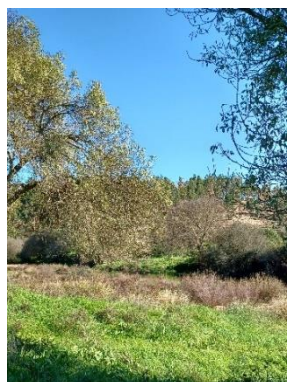
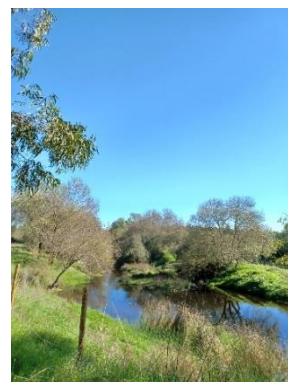
| RIBEIRA DA SEDA | ZONA 7 | TROÇO S50 | x2A |

O troço S50 caracteriza-se por possuir margens planas, solo não rochoso e por ser desprovido de vegetação arbustiva.

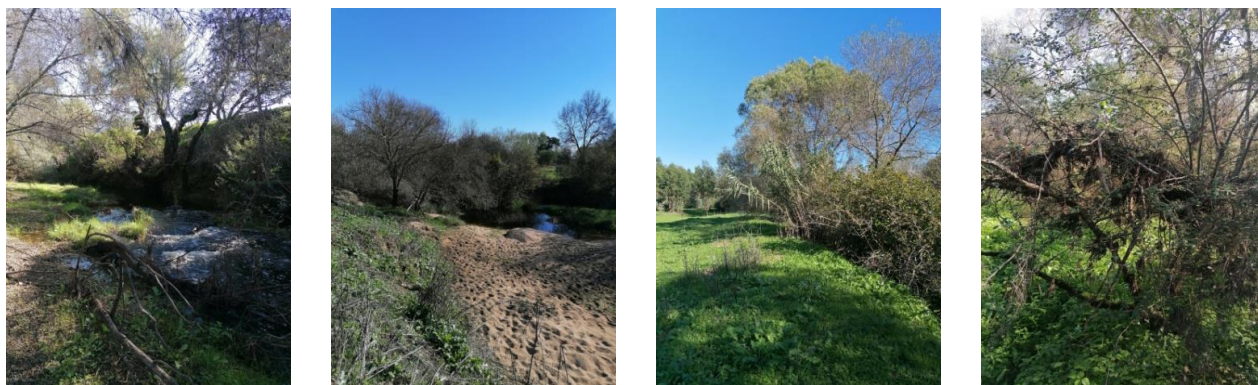
| <b>RIBEIRA DA SEDA</b> | <b>ZONAS 7 E 8</b> | <b>TROÇO S51</b> | <b>x2AB</b> |

No resto do troço, foi possível observar uma zona de erosão, localizada na margem esquerda da ribeira, mais duas zonas de assoreamento, para além da já referida anteriormente.

Neste troço, a galeria ripícola encontra-se, em algumas zonas, em bom estado e bem consolidada, contudo, foi identificado um núcleo de *Arundo donax* (Cana), uma espécie invasora.

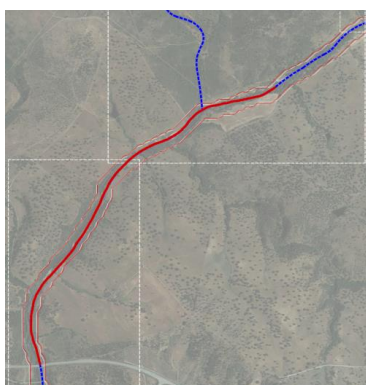
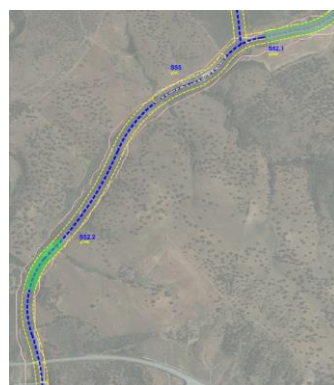
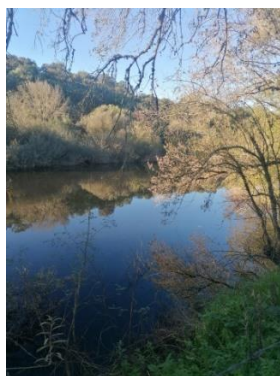
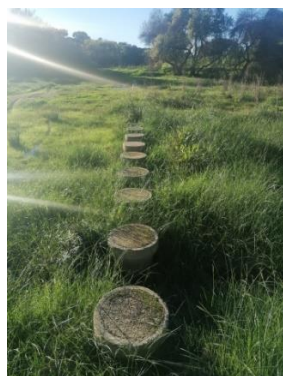
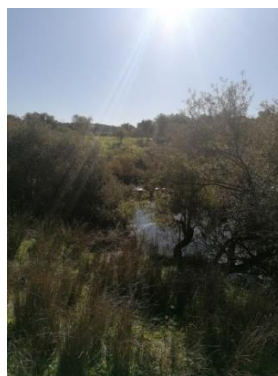
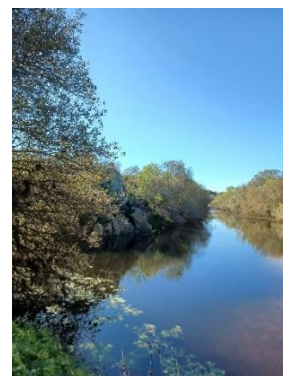
| RIBEIRA DA SEDA | ZONAS 8 E 9 | TROÇO S52 | y2AB |

Este troço possui cerca de 2.2 km de extensão, sendo que, há zonas que só abrangem a margem direita, outras a margem esquerda, e outras que abrangem ambas. O S52 possui as margens inclinadas, não rochosas e com uma galeria ripícola composta por vegetação arbórea e arbustiva em praticamente toda a sua extensão.

Neste troço foram localizadas 3 zonas de assoreamento, onde a profundidade do leito da ribeira é menor e, dessa forma, possui mais vegetação herbácea. Numa dessas zonas, foi ainda identificada uma área de travessia pedonal, dando continuidade ao percurso existente da margem esquerda para a margem direita.

Devido à bifurcação existente, há a necessidade de estabilizar a margem nesta zona, devido à velocidade da água, prevenindo a erosão da margem.

Neste troço, a galeria ripícola encontra-se, em algumas zonas, em bom estado e bem consolidada.

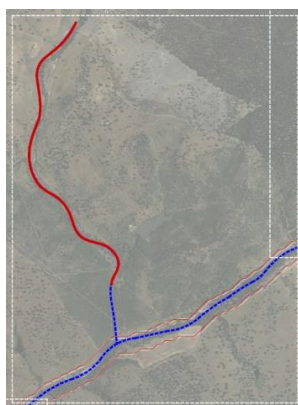
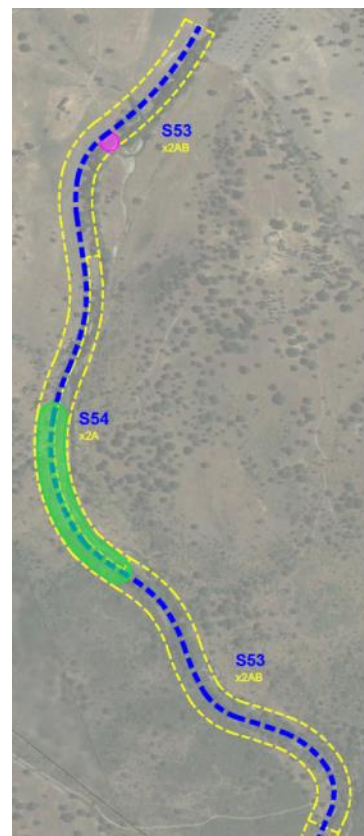
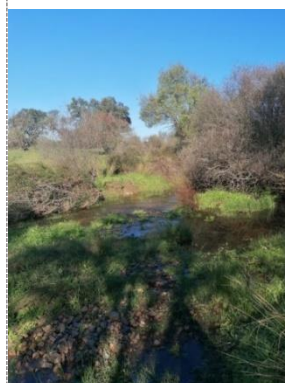
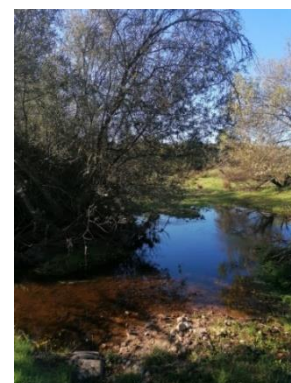
| <b>RIBEIRA DA SEDA</b> | <b>ZONA 8</b> | <b>TROÇO S53</b> | <b>x2AB</b> |

O troço S53, caracteriza-se por possuir as margens planas, não rochosas, e vegetação arbórea e arbustivas em ambas as margens. Apesar de possuir vegetação com variedade a nível da estratificação, há locais onde é possível observar que a galeria ripícola não está muito consolidada, assim como, zonas mais densas.

Apesar desta linha de água ser permanente, neste troço observou-se que o nível da água estava baixo, criando zonas de pegos. Foram ainda localizadas, uma zona de assoreamento, que fazia com que a linha de água se ramificasse e, uma pequena zona com *Arundo donax* (Cana), uma espécie invasora.
