# **APROVEITAMENTO HIDRÁULICO DE FINS MÚLTIPLOS DO CRATO – INFRAESTRUTURAS SECUNDÁRIAS**

## **PROJETO DE EXECUÇÃO DE INFRAESTRUTURAS DE REGADIO DO APROVEITAMENTO HIDROAGRÍCOLA DO CRATO**

**DT 04 - E.19. PLANO DE CONSERVAÇÃO E REABILITAÇÃO  
DAS GALERIAS RIBEIRINHAS ASSOCIADAS AO PERÍMETRO DE REGA**

**MAIO 2024**

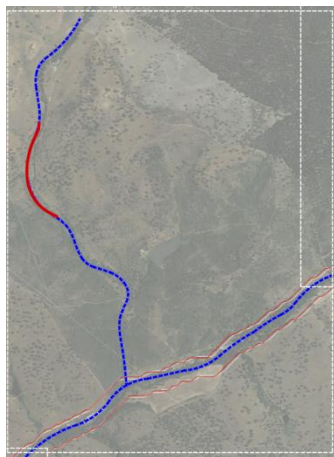
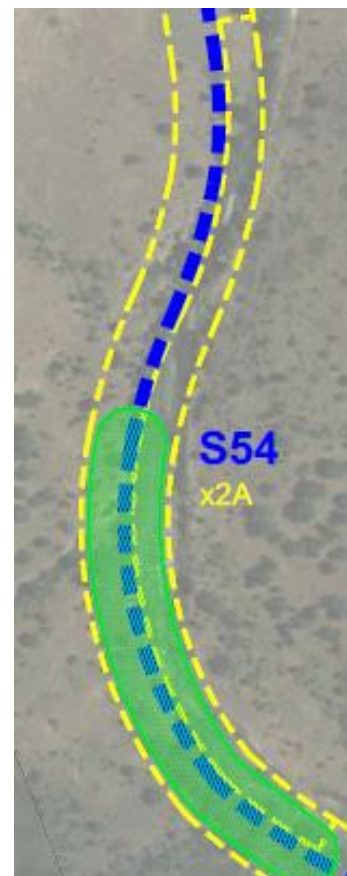
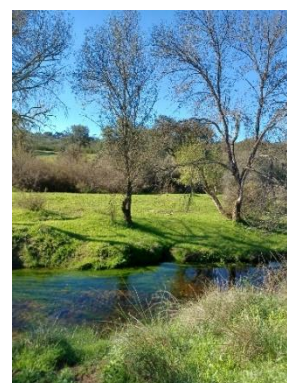
| RIBEIRA DA SEDA | ZONA 8 | TROÇO S54 | x2A |

O troço S54 caracteriza-se morfologicamente por possuir margens planas, não rochosas e uma galeria ripícola pouco abundante, apenas com vegetação arbórea.

Ao longo de cerca de metade deste troço, localiza-se uma zona de assoreamento.

Neste troço, as únicas espécies identificadas foram *Fraxinus angustifolia* (Freixo), resultando, assim, numa galeria ripícola muito pouco abundante.

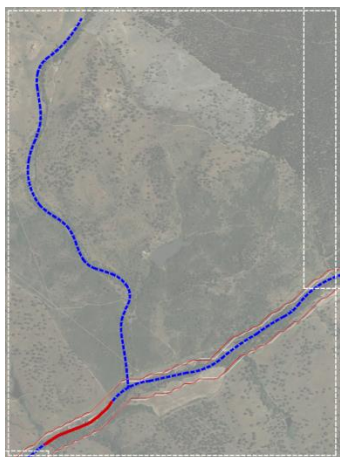
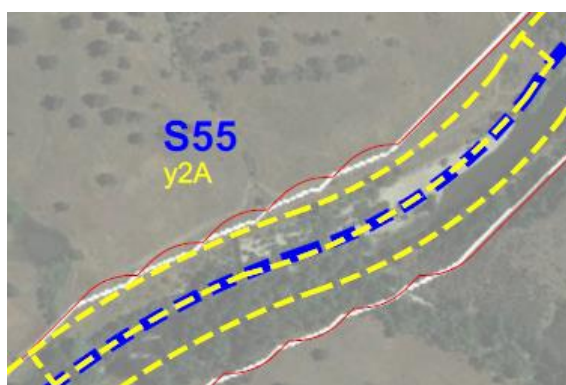
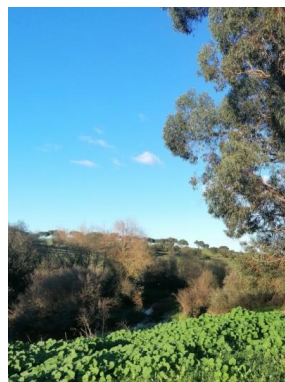
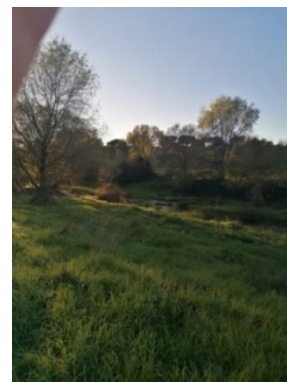
| RIBEIRA DA SEDA | ZONA 8 | TROÇO S55 | y2A |

Caracteriza-se por possuir a margem inclinada, não rochosa e com apenas espécies arbóreas, apresentando uma galeria ripícola muito pouco consolidada.

Neste troço foi possível localizar uma zona de assoreamento quase tão extensa como o troço S55.

Como já referido anteriormente, a galeria ripícola deste troço apresenta muito pouca variedade, tendo apenas sido identificadas *Fraxinus angustifolia* (Freixo) e *Salix atrocinerea* (Salgueiro).

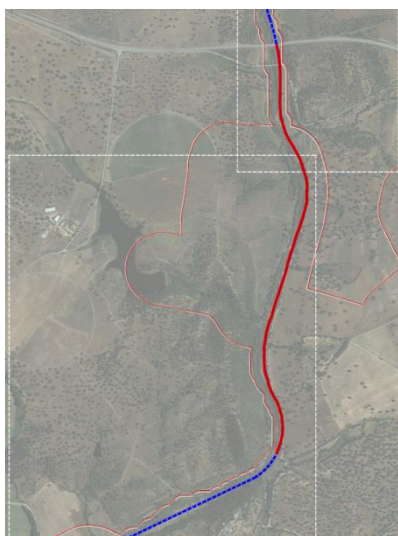
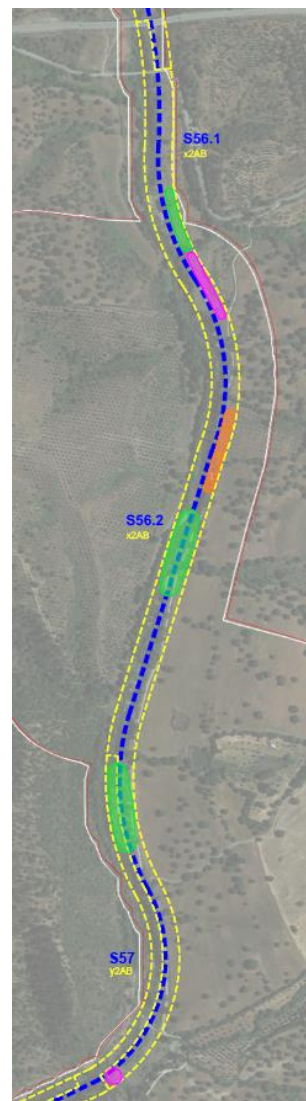
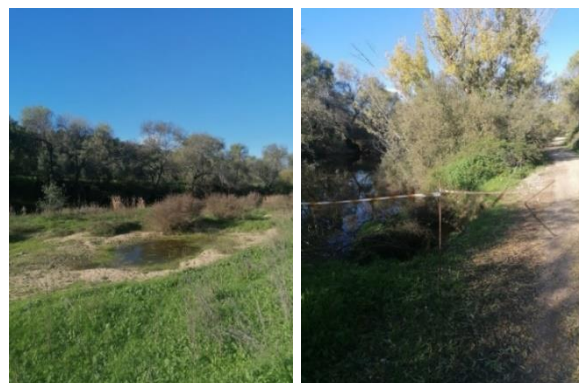
| <b>RIBEIRA DA SEDA</b> | <b>ZONAS 9/10</b> | <b>TROÇO 56</b> | <b>x2AB</b> |

Ao longo da sua extensão, foi possível observar várias zonas de assoreamento, uma zona de erosão na margem esquerda que se encontrava sinalizada pois, como nessa margem passa um percurso pedonal, havia perigo para os seus utilizadores. Além disso, foi encontrada uma zona com espécies invasoras, nomeadamente, *Arundo donax* (Cana).

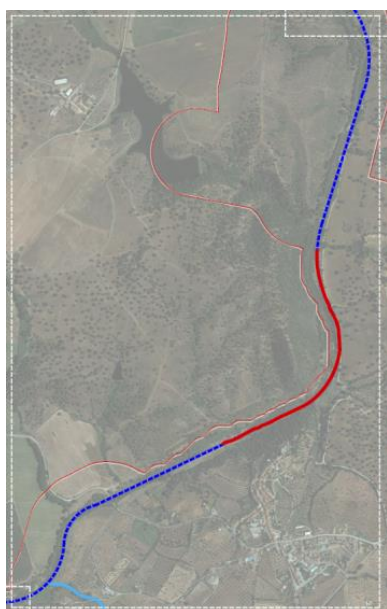
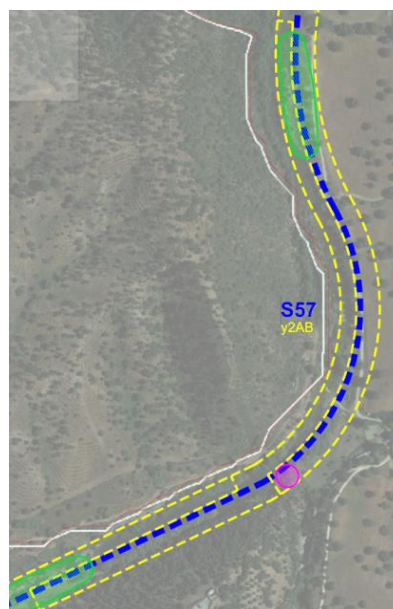
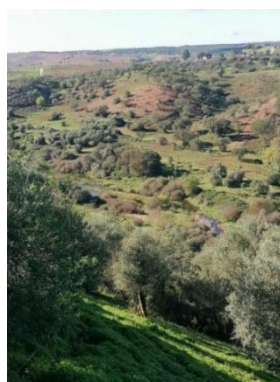
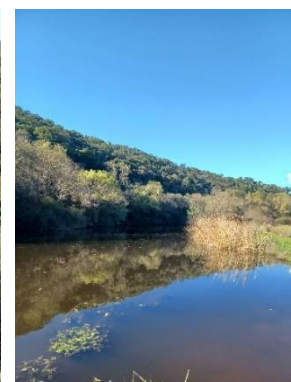
| RIBEIRA DA SEDA | ZONA 10 | TROÇO 57 | y2AB |

O troço S57 difere dos restantes pois, apenas numa extensão de 60 m é que abrange ambas as margens, cerca de 780 m abrange a margem direita e cerca de 360 m abrange a margem esquerda. Relativamente às características morfológicas, este troço possui as margens inclinadas, não rochosas e com vegetação arbustiva e arbórea, contínua e em bom estado.

No início e no fim desta zona, foi possível observar duas zonas com assoreamento.

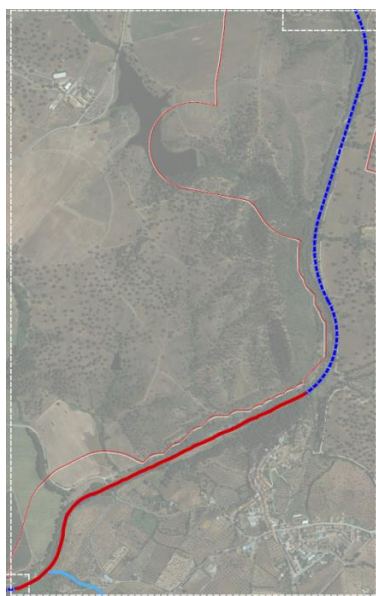
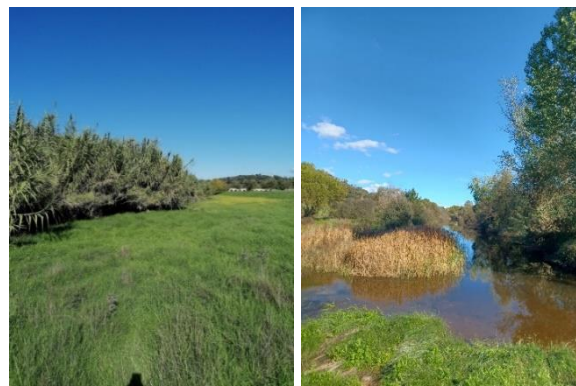
| RIBEIRA DA SEDA | ZONA 10 | TROÇO 58 | x2AB |

Ao longo da margem esquerda, numa extensão de 670 metros, foi identificado uma área contínua de *Arundo donax* (Cana) e, cerca de 160 metros depois, identificou-se uma árvore da espécie *Gleditsia triacanthos* (Espinheiro-da-Virginia), ambas espécies invasoras.

Foram ainda localizadas duas zonas de assoreamento, uma delas que coincide com o local onde desagua a Ribeira do Espinheiro, havendo a necessidade de estabilizar a margem nesta zona, devido à velocidade da água, prevenindo a erosão da margem.

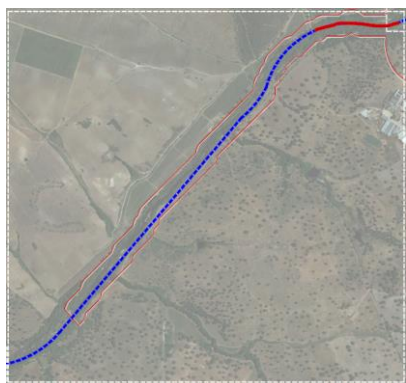
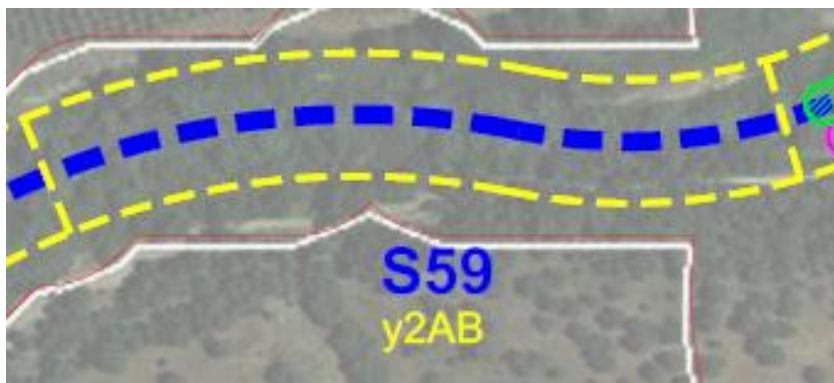
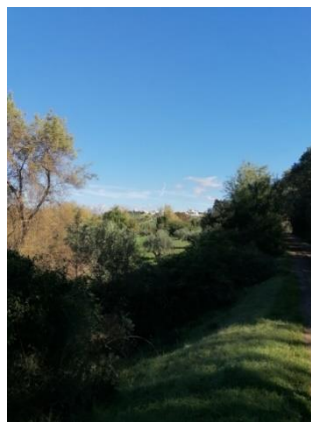
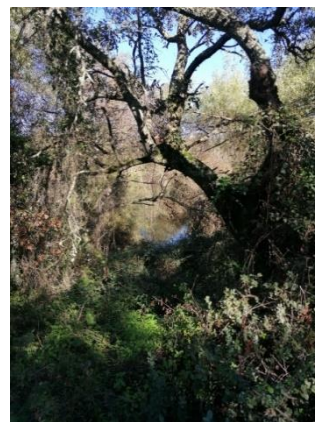
| RIBEIRA DA SEDA | ZONA 11 | TROÇO S59 | y2AB |

Caracteriza-se por possuir as margens inclinadas, a margem esquerda com maior inclinação do que a margem direita, e o solo não rochoso e, também, por possuir vegetação arbórea e arbustiva em ambas as margens.

Neste troço foi possível observar a presença de grandes núcleos de *Rubus ulmifolius* (Silvas), que impediam o acesso ao leito da ribeira. Além destes, foram identificados *Crataegus monogyna* (Pirriteiro) e *Rosa canina* (Roseira-brava), *Tamarix canariensis* (Tamargueira), *Ilex aquifolium* (Azevinho).

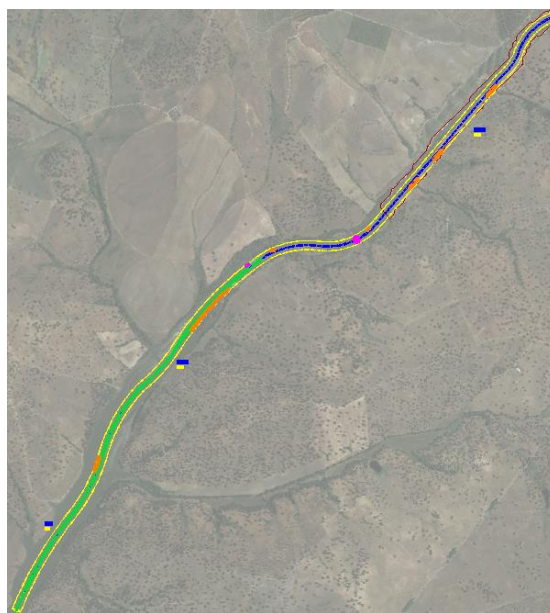
| <b>RIBEIRA DA SEDA</b> | <b>ZONAS 11 E 12</b> | <b>TROÇO S60</b> | <b>x2AB</b> |

Assim sendo, na zona onde o leito é maior, identificaram-se várias zonas de assoreamento e, onde o leito é mais estreito, identificaram-se zonas com sinais de erosão, principalmente na margem esquerda.

Mais a montante, observou-se sinais de arrastamento de sedimentos e de material lenhoso, bem como, sedimentos presentes na parte aérea da vegetação.

Mais para jusante, identificou-se uma linha de água que desagua na margem esquerda da Ribeira da Seda, havendo a necessidade de estabilizar a margem nesta zona, devido ao movimento e velocidade da água, prevenindo a erosão da margem.

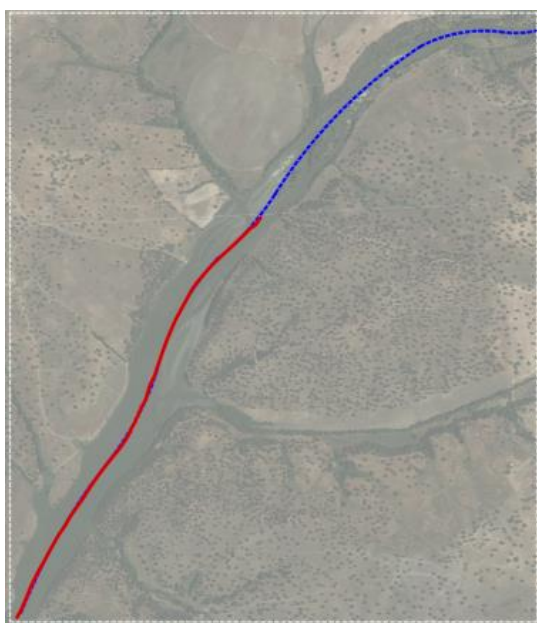
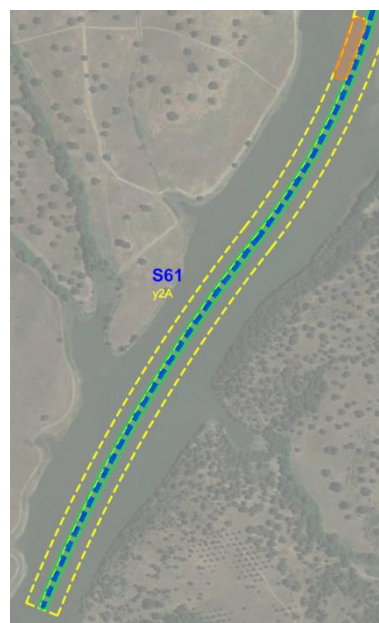
| RIBEIRA DA SEDA | ZONA 12 | TROÇO 61 | y2A |

A pontualidade da vegetação arbórea, a ausência de vegetação arbustiva e a ligeira inclinação que a margem possui, aliados à foz da linha de água que desagua na margem esquerda, causa erosão da margem, como é possível observar na zona mais a montante do troço.

| 2 – Estabilização de margens e/ou leito | X |

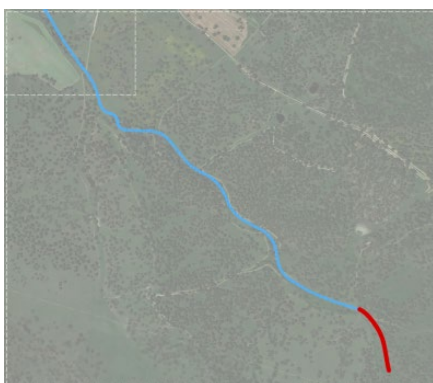
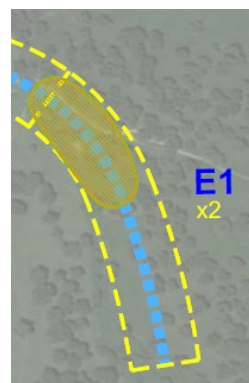
| RIBEIRA DA ENFERMARIA | ZONA 1 | TROÇO E1 | x2 |

O Troço E1 caracteriza-se por possuir as margens planas, com solo não rochoso. Este troço tem pouca expressão, sendo o leito da ribeira pouco profundo, integrando-se com a envolvente caracterizada como prado de pastoreio.

Nas zonas do troço em que o leito é ligeiramente mais profundo verifica-se erosão devido ao tipo de solo ser pouco compactado e pela passagem de animais.

| 2 – Estabilização de margens e/ou leito | X |

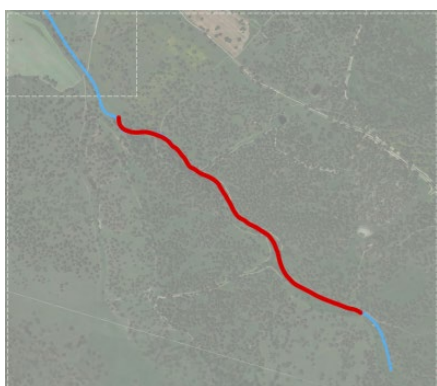
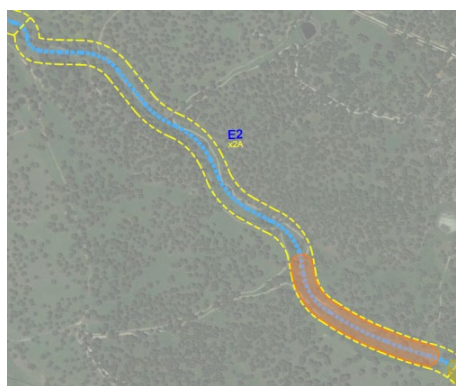
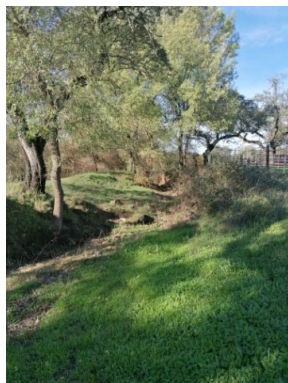
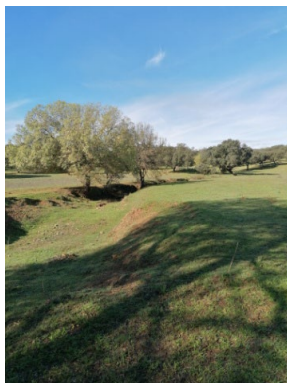
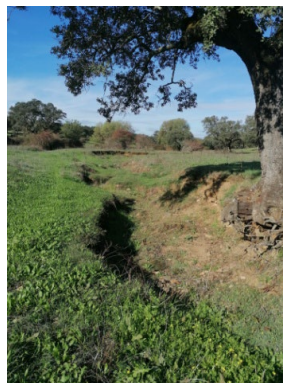
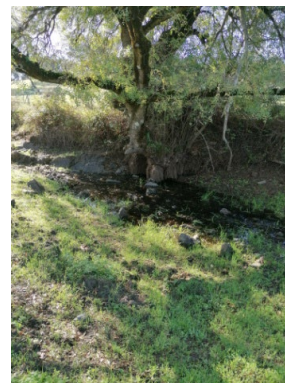
| RIBEIRA DA ENFERMARIA | ZONA 1 | TROÇO E2 | x2A |

Este troço, caracteriza-se por possuir margens planas, e solo não rochoso, identificou-se a presença de zonas com sinais de erosão, causados pelo tipo do solo, pelo atravessamento de animais na linha de água e ainda pelo movimento da água.

Neste troço foi possível observar a presença de água parada em alguns locais.

| 2 – Estabilização de margens e/ou leito | X |

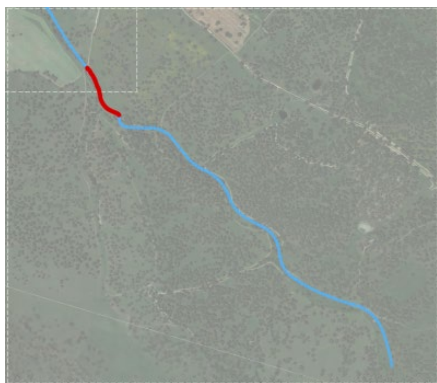
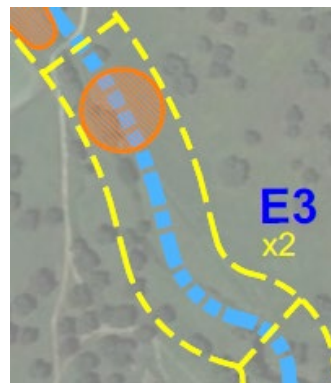
| <b>RIBEIRA DA ENFERMARIA</b> | <b>ZONA 1</b> | <b>TROÇO E3</b> | <b>x2</b> |

O Troço E3 tem muitas semelhanças com o troço E1, caracteriza-se por possuir as margens planas, com solo não rochoso.

Foi também possível observar a presença de zonas com sinais de erosão, causados pelo tipo do solo, pelo atravessamento de animais na linha de água e atravessamento de veículos.

| 2 – Estabilização de margens e/ou leito | X |

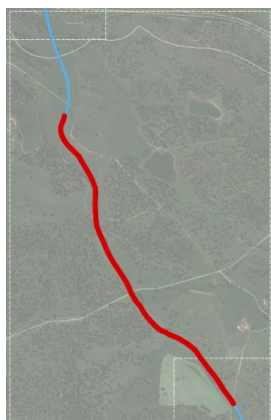
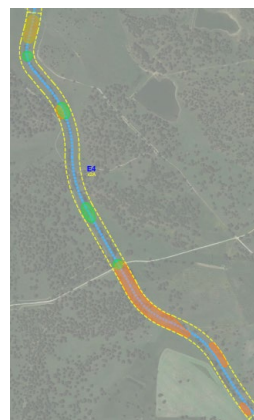
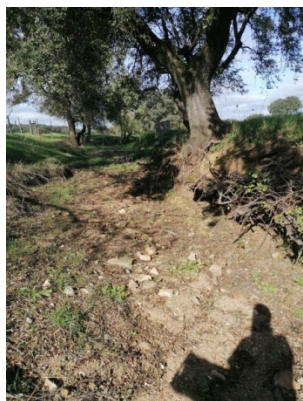
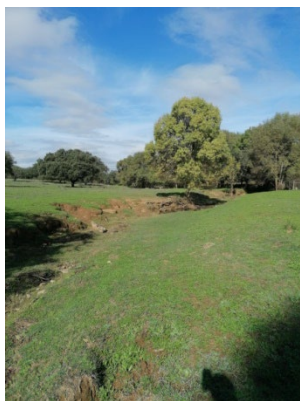
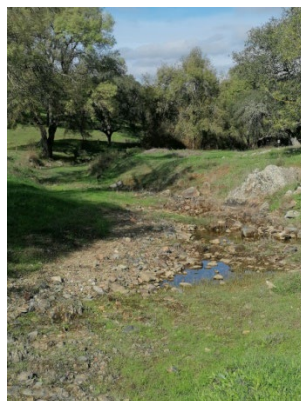
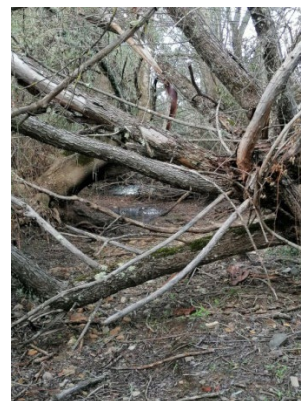
| RIBEIRA DA ENFERMARIA | ZONA 2 | TROÇO E4 | x2A |

O Troço E4 possui cerca de 2,1 km de extensão e contém uma passagem a vau. Este troço caracteriza-se por possuir as margens planas, com solo não rochoso, em algumas zonas do troço observaram-se pequenas rochas no leito.

Ao longo do troço foi possível observar a presença de zonas com sinais de erosão e assoreamento, causados pelo tipo do solo, pelo atravessamento de animais e veículos na linha de água e pelo arrastamento de areias, pequenas pedras e ramos de árvores.

| 2 – Estabilização de margens e/ou leito | X |
| 5 – Desassoreamento | X |

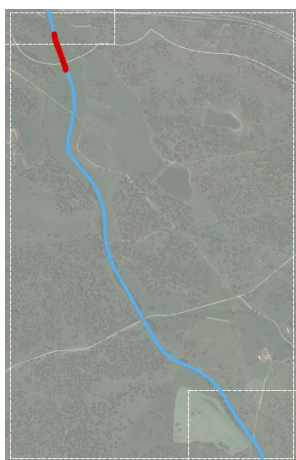
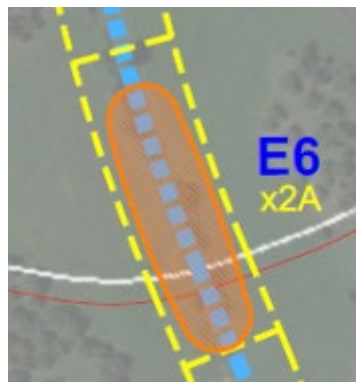
| RIBEIRA DA ENFERMARIA | ZONA 3 | TROÇO E6 | x2A |

Este troço possui características semelhantes ao troço E4, por conter margens planas, solo não rochoso. Sendo possível observar a presença de zonas com sinais de erosão causadas essencialmente pelo movimento da água.

| 2 – Estabilização de margens e/ou leito | X |

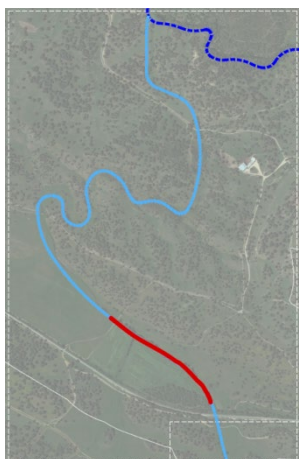
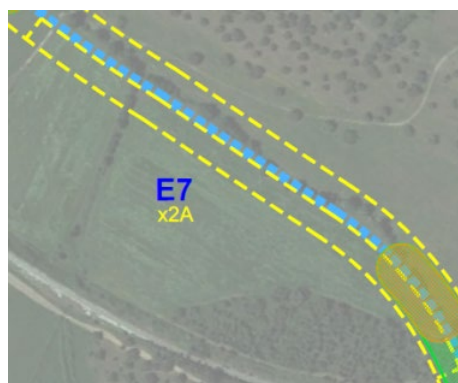
Este troço possui margens planas, e solo não rochoso, em que se pode observar a presença de zonas com sinais de erosão e assoreamento, causados pelo tipo do solo e pelo movimento da água.

Ao longo do troço E7 foi possível observar zonas com água acumulada em locais com mais profundidade.

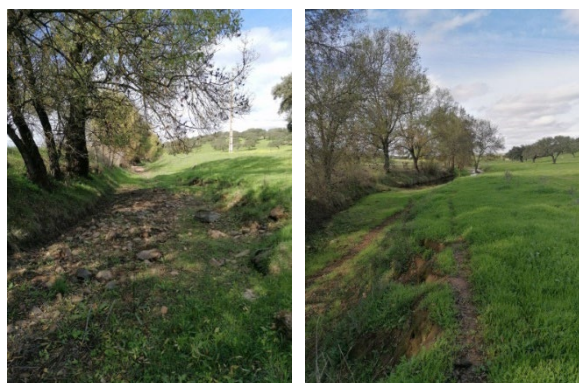
O troço E7 como referido anteriormente é composto somente por vegetação arbórea apenas na margem esquerda, podem-se observar espécies de *Fraxinus angustifolia* (Freixo), e ao longo do troço algumas espécies de *Rubus ulmifolius* (Silvas).

| 2 – Estabilização de margens e/ou leito | X |
| 3 – Plantação de vegetação ripícola (arbustiva) | X |
| 4 – Limpeza/remoção de resíduos | X |
| 5 – Desassoreamento | X |
| 6 – Monitorização, gestão e manutenção | X |

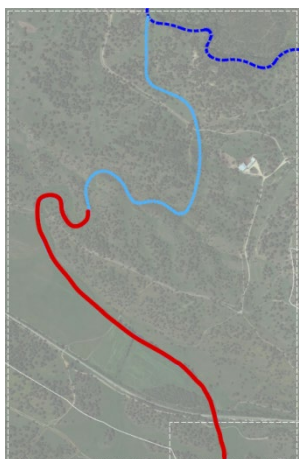
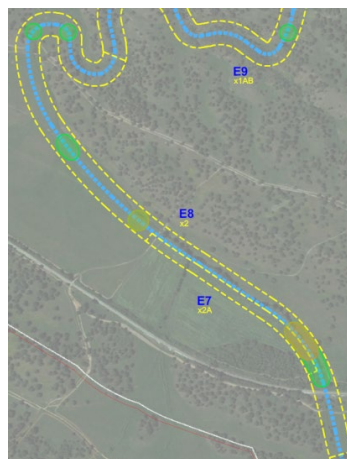
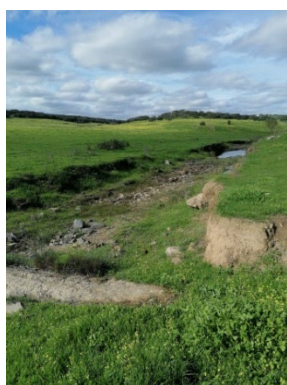
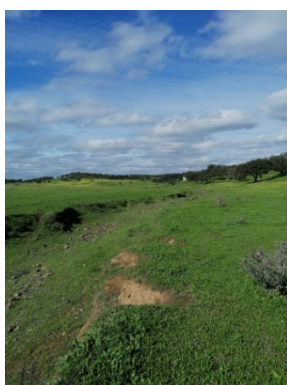
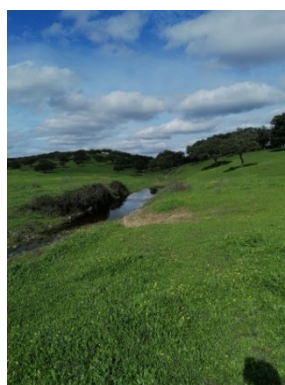
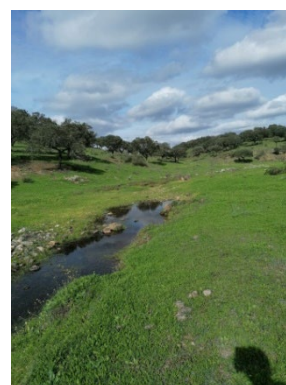
| <b>RIBEIRA DA ENFERMARIA</b> | <b>ZONA 3</b> | <b>TROÇO E8</b> | <b>x2</b> |

Este troço possui margens planas, com solo não rochoso, apresentando sinais de erosão e assoreamento, causados pelo tipo do solo, atravessamento de animais pela linha de água e arrastamentos.

No troço E8 foi possível observar pequenas zonas com água parada, em locais com maior profundidade do leito.

O troço E8, caracteriza-se por ser desprovido de vegetação ripícola tanto arbórea como arbustiva, apenas contém prado de pastoreio nas margens da linha de água. Em locais muito pontuais do troço é possível observar *Rubus ulmifolius* (Silvas).

| 2 – Estabilização de margens e/ou leito | X |
| 3 – Plantação de vegetação ripícola (arbórea e arbustiva) | X |
| 4 – Limpeza/remoção de resíduos | X |
| 5 – Desassoreamento | X |
| 6 – Monitorização, gestão e manutenção | X |

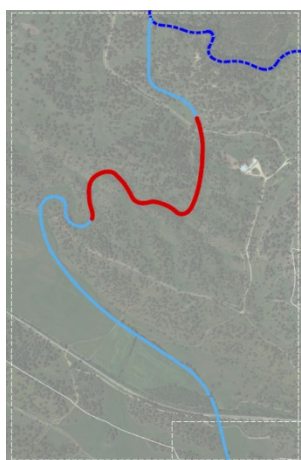
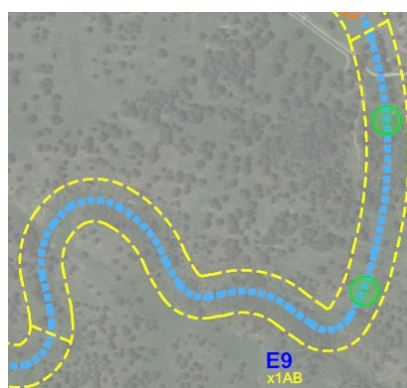
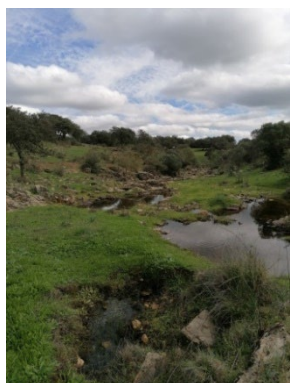
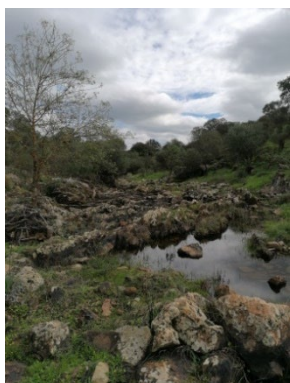
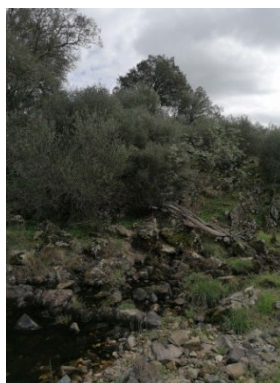
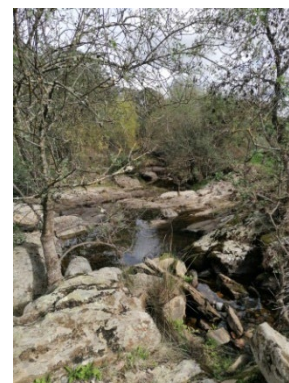
| RIBEIRA DA ENFERMARIA | ZONA 3 | TROÇO E9 | x1AB |

Caracteriza-se por possuir as margens planas, com solo rochoso, onde também se observou a presença de zonas com sinais de assoreamento, devido a arrastamento de sedimentos.

Foi possível observar diversas zonas com água parada.

O troço E9, como referido anteriormente caracteriza-se por ser um troço distinto dos anteriores. Ao nível da vegetação caracteriza-se por vegetação arbórea e arbustiva, onde se identificaram as seguintes espécies, *Fraxinus angustifolia* (Freixo), *Salix atrocinerea* (Salgueiro), *Olea europaea* (Oliveira), *Quercus rotundifolia* (Azinheira), *Crataegus monogyna* (Pilriteiro), *Cytisus striatus* (Giesta), *Juncus effusus* (Junco), e ainda a presença pontual de *Rubus ulmifolius* (Silva).

| 2 – Estabilização de margens e/ou leito | X |
| 3 – Plantação de vegetação ripícola (arbórea e arbustiva) | X |
| 4 – Limpeza/remoção de resíduos | X |
| 5 – Desassoreamento | X |
| 6 – Monitorização, gestão e manutenção | X |

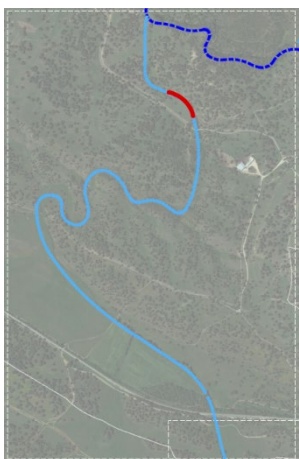
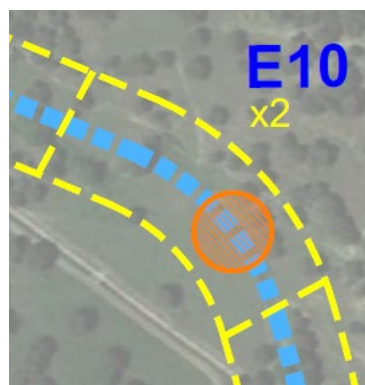
| <b>RIBEIRA DA ENFERMARIA</b> | <b>ZONA 3</b> | <b>TROÇO E10</b> | <b>x2</b> |

Este troço, caracteriza-se por possuir as margens planas, com solo não rochoso, sem vegetação ripícola. Neste, verifica-se a presença de zonas com sinais de erosão, causados essencialmente por atravessamento de animais.

No troço E10 observou-se que todo este continha água parada acumulada por ser um local com o leito mais profundo.

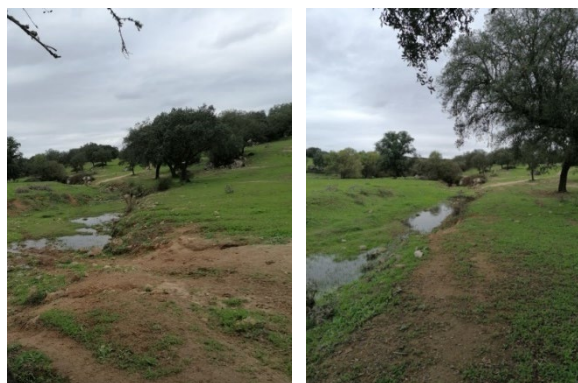
O troço E10 como referido anteriormente é desprovido de vegetação ripícola, contendo apenas prado de pastoreio em ambas as margens.

| 2 – Estabilização de margens e/ou leito | X |
| 3 – Plantação de vegetação ripícola (arbórea e arbustiva) | X |
| 6 – Monitorização, gestão e manutenção | X |

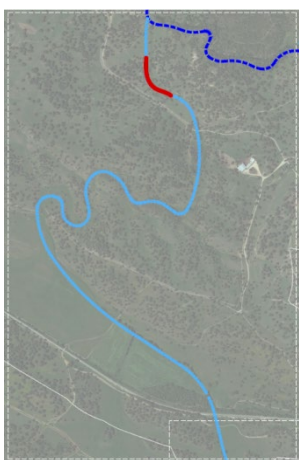
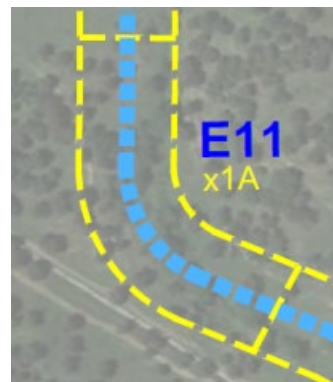
| RIBEIRA DA ENFERMARIA | ZONA 3 | TROÇO E11 | x1A |

O troço E11, caracteriza-se por possuir as margens planas, com solo rochoso, e vegetação arbórea em ambas as margens.

Ao longo de todo o troço foi possível observar água parada, identificando-se o troço com carácter léntico de tipo pego.

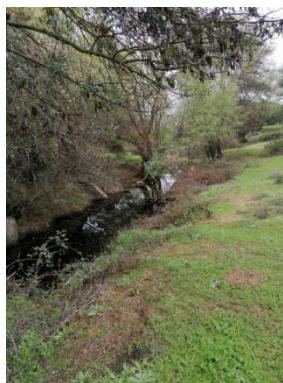
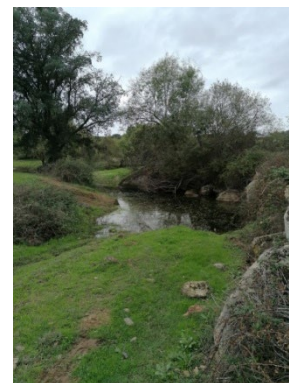
O troço E11, caracteriza-se por ser um troço com densidade de vegetação arbórea de *Fraxinus angustifolia* (Freixo) em ambas as margens, e uma elevada densidade de *Rubus ulmifolius* (Silva) ao longo de todo o troço.

| 2 – Estabilização de margens e/ou leito | X |
| 3 – Plantação de vegetação ripícola (arbustiva) | X |
| 6 – Monitorização, gestão e manutenção | X |

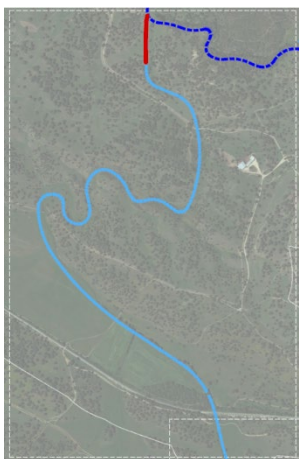
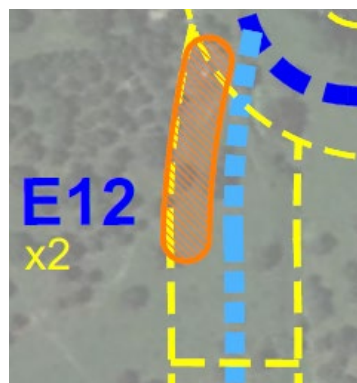
| RIBEIRA DA ENFERMARIA | ZONA 3 | TROÇO E12 | x2 |

O troço E12, caracteriza-se por possuir as margens planas, com solo não rochoso, e também se observa a presença de zonas com sinais de erosão, causados essencialmente por atravessamento de animais e movimento da água.

Ao longo do troço foi possível observar zonas distintas com água parada, algumas com o leito mais alargado e com maior acumulação de água, e na zona em que o troço desagua o leito é estreito e contém pouca água.

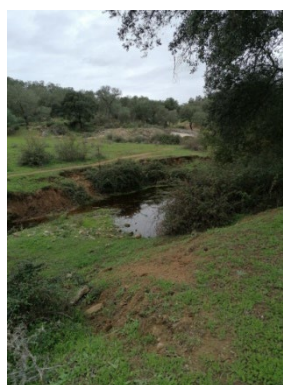
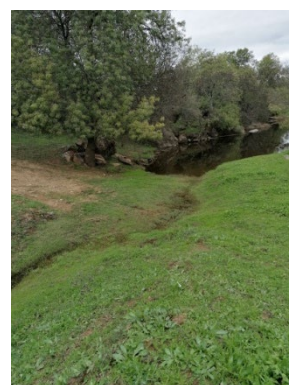
O troço E12, caracteriza-se por ser um troço sem galeria ripícola tanto ao nível de estrato arbóreo como arbustivo, nas suas margens pode-se observar prado de pastoreio. Na zona do troço em que o leito é mais alargado identifica-se a presença de *Rubus ulmifolius* (Silva).

| 2 – Estabilização de margens e/ou leito | X |
| 3 – Plantação de vegetação ripícola (arbustiva) | X |
| 4 – Limpeza/remoção de resíduos | X |
| 6 – Monitorização, gestão e manutenção | X |

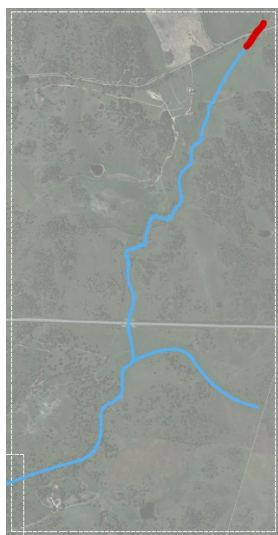
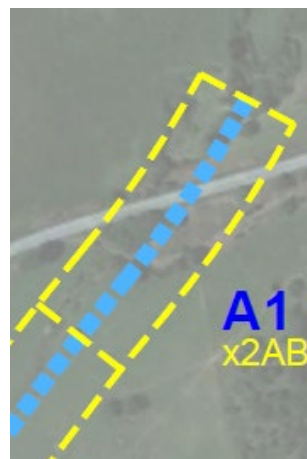
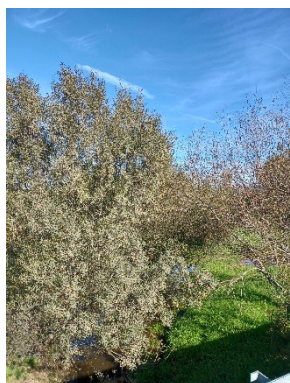
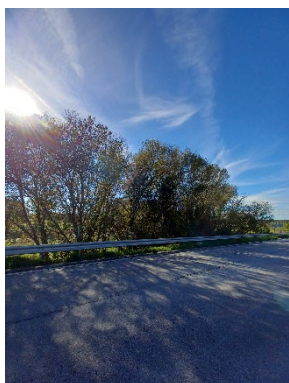
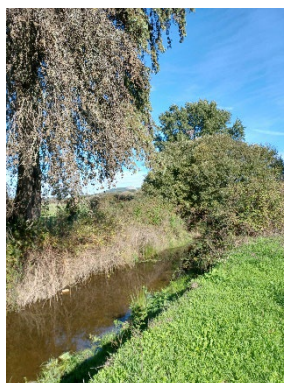
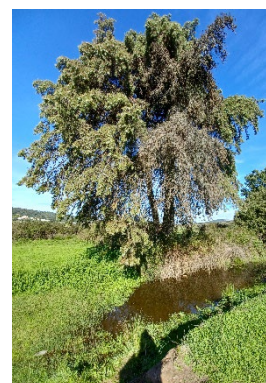
| RIBEIRO DE ALMOJANDA | ZONA 1 | TROÇO A1 | x2AB |

O Troço A1 caracteriza-se por possuir as margens planas, com solo não rochoso, e pela sua galeria ripícola ser composta por árvores e arbustos. Neste local foi possível observar a presença de pegos e, como no momento em que tal foi observado, estava a ocorrer um período de seca, parte-se do princípio que seja uma zona que possui água permanente.

Relativamente às árvores, identificaram-se *Fraxinus angustifolia* (Freixo), um *Cupressus lusitanica* (Cedro do buçaco), e ainda *Quercus coccifera* (Carrasco). Do estrato arbustivo identificaram-se *Salix atrocinerea* (Salgueiro) e alguns núcleos de *Rubus ulmifolius* (Silvas).

| 3 – Plantação de vegetação ripícola (arbustiva) | <b>X</b> |
| 4 – Limpeza/remoção de resíduos | <b>X</b> |
| 6 – Monitorização, gestão e manutenção | <b>X</b> |

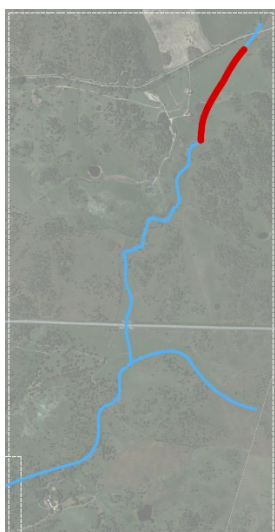
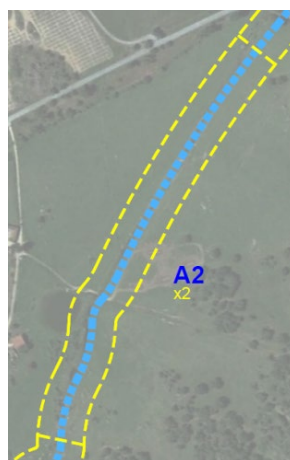
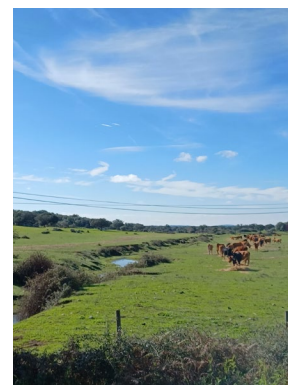
O Troço A2 caracteriza-se por possuir as margens planas, com solo não rochoso, e ser desprovido de vegetação arbórea e arbustiva.

Na imagem ao lado é possível observar que este troço se insere num local utilizado como pastoreio, e que, a única vegetação que este possui é prado.

É também possível observar que, apesar desta possuir um regime hidrológico temporário, neste troço existem pequenos pegos, habitats importantes que é necessário proteger e conservar, melhorando assim o ecossistema do local.

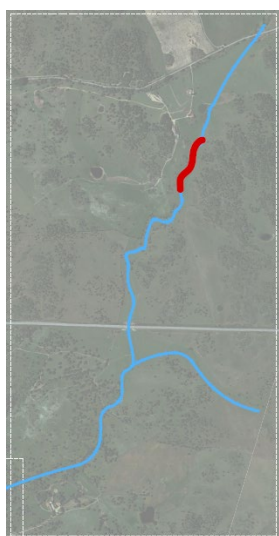
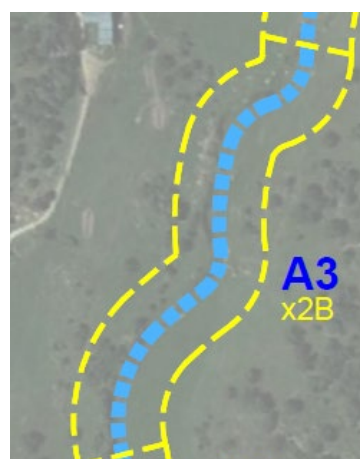
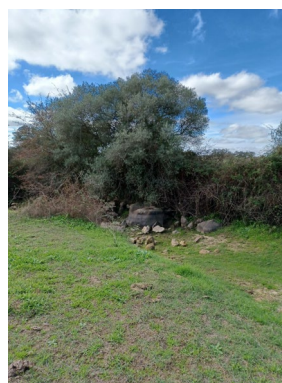
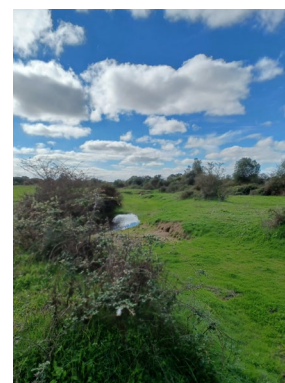
| RIBEIRO DE ALMOJANDA | ZONA 1 | TROÇO A3 | x2B |

O Troço A3, à semelhança dos troços anteriores, caracteriza-se por possuir as margens planas, e o solo não rochoso mas, relativamente à vegetação, este possui espécies de estrato arbustivo, embora estas não formem uma mancha contínua.

Além disso, este troço possui o leito pouco demarcado e também possui zonas com pegos.

À semelhança do troço anterior, as margens encontram-se pouco estabilizadas devido ao tipo de solo e à existência de pouca vegetação que sustenha as mesmas.

A vegetação identificada ao longo deste troço foram *Salix atrocinerea* (Salgueiro), *Crataegus monogyna* (Pirliteiro) e *Rubus ulmifolius* (Silvas).

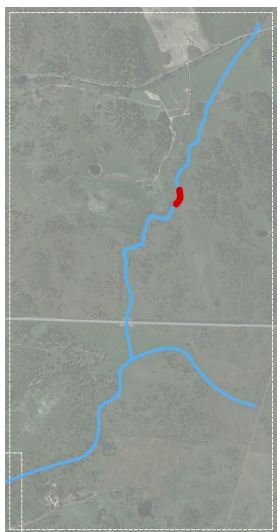
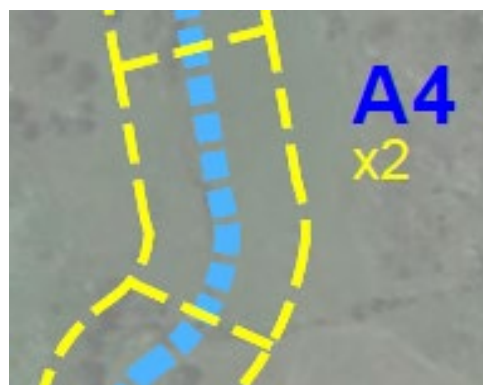
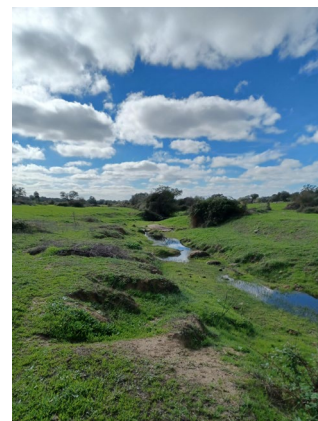
| RIBEIRO DE ALMOJANDA | ZONA 1 | TROÇO A4 | x2 |

As características morfológicas do troço A4 assemelham-se bastante às do troço A2, devido às margens se encontrarem pouco estabilizadas, e por serem desprovidas de vegetação arbórea e arbustiva.

Neste local, apesar do leito não ser muito marcado, foi possível observar a presença de pegos, havendo assim a necessidade de melhorar e preservar estes habitats, através da plantação de vegetação nas margens e, eventualmente, da utilização de técnicas de estabilização, de forma a proteger.

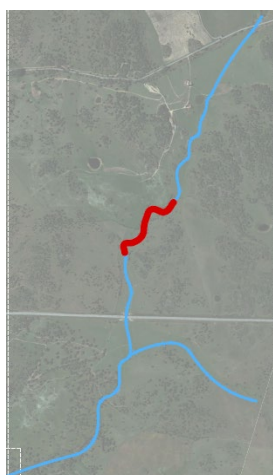
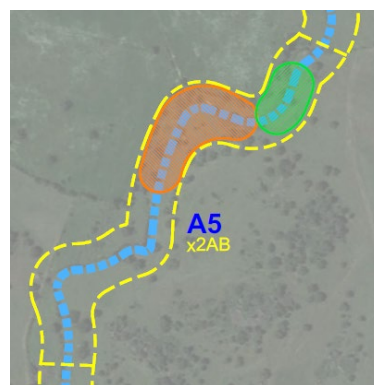
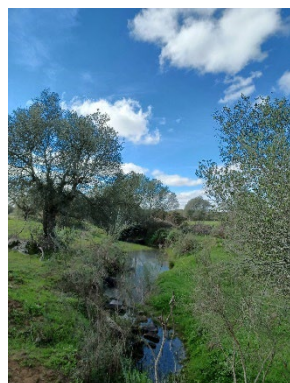
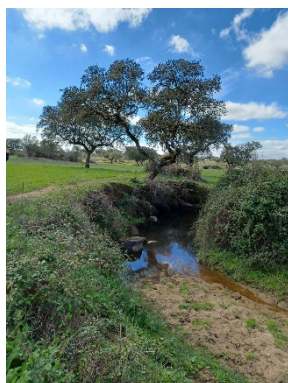
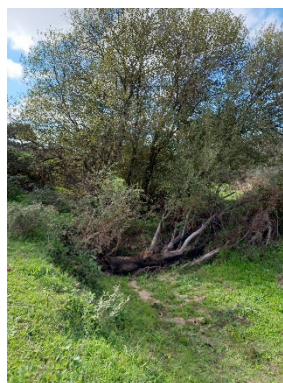
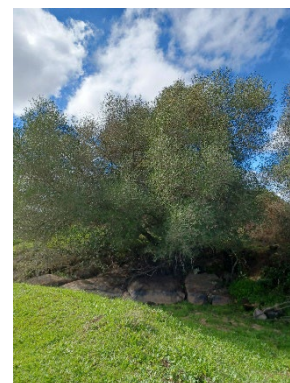
| RIBEIRO DE ALMOJANDA | ZONA 3 | TROÇO A5 | x2A |

Este troço possui cerca de 600 m de extensão e, caracteriza-se por possuir margens planas, solo não rochoso e por ter vegetação arbórea e arbustiva em ambas as margens.

Na zona mais a norte do troço, é possível observar uma zona de assoreamento e, de seguida, uma outra com sinais de erosão, causadas pelo movimento da água e do traçado curvilíneo do troço.

Neste foi possível observar a obstrução da linha de água com material lenhoso caído no leito.

Relativamente à vegetação, apesar de possuir espécies de ambos os estratos em ambas as margens, estes não se apresentam de forma contínua, principalmente o estrato arbóreo

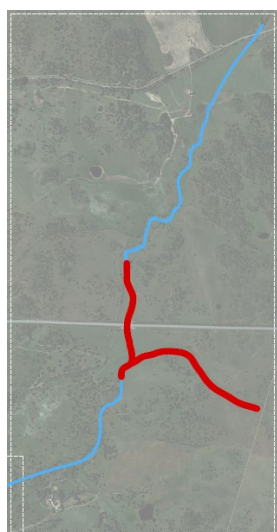
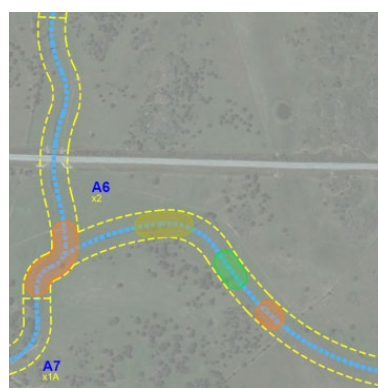
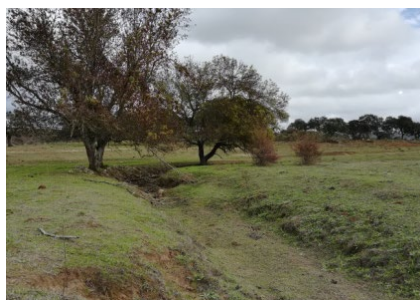
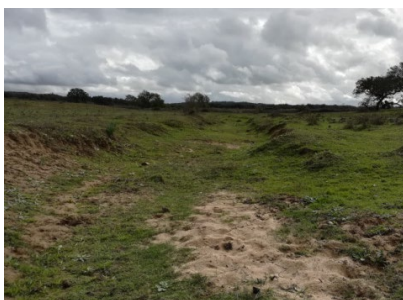
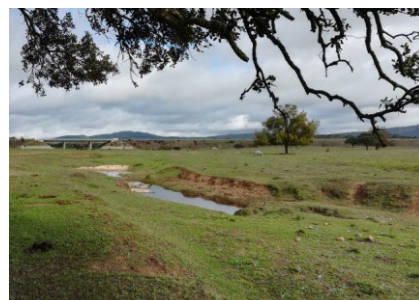
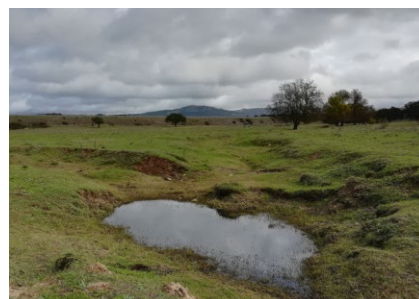
| RIBEIRO DE ALMOJANDA | ZONA 1 | TROÇO A6 | x2 |

À semelhança de troços analisados anteriormente, este caracteriza-se por possuir margens planas, solo não rochoso e por não possuir galeria ripícola, apenas algumas árvores da espécie *Quercus rotundifolia* (Azinheira) e *Fraxinus angustifolia* (Freixo), pontualmente espalhadas pelo troço.

Este troço, assim como o troço A2, insere-se numa zona de prado de pastoreio, tendo, por isso, um solo compactado e pouco estabilizado. Desta forma, quando o nível da água sobe ou quando há chuvas mais fortes, as margens são arrastadas, causando a erosão nas mesmas e, posteriormente, assoreamento no leito.

Além disso, há zonas em que o leito é pouco marcado e por onde é feito o atravessamento do mesmo pelos animais.

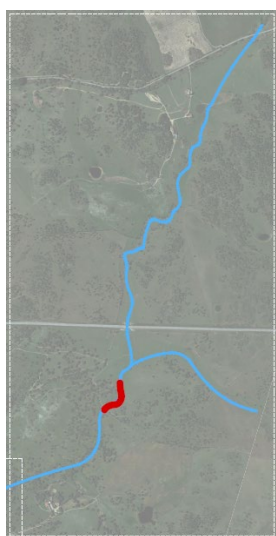
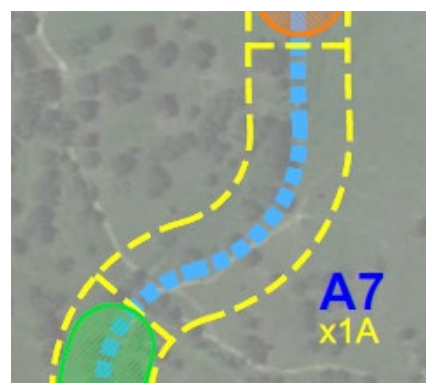
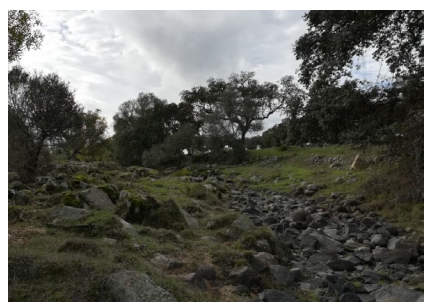
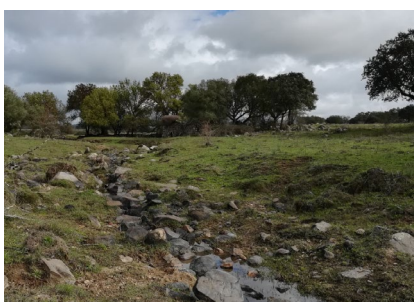
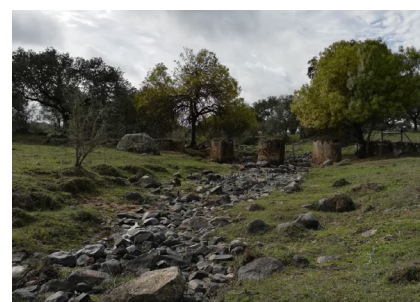
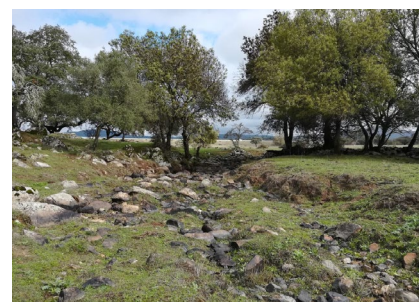
| RIBEIRO DA ALMOJANDA | ZONA 1 | TROÇO A7 | x1A |

Distingue-se por possuir margens planas e, o leito da linha de água, para além de ser rochoso, encontra-se pouco marcado e, na altura da visita de campo, não tinha água.

Quanto à vegetação, possui espécies de estrato arbóreo e arbustivo, apesar do estrato arbustivo não se apresentar com grande abundância.

Relativamente à vegetação arbustiva, esta existia com pouca abundância e pouca diversidade, apenas com *Crataegus monogyna* (Pilriteiro) e com alguns núcleos de *Rubus ulmifolius* (Silvas).

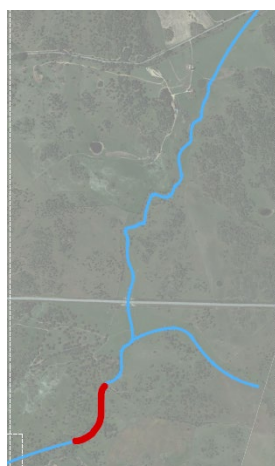
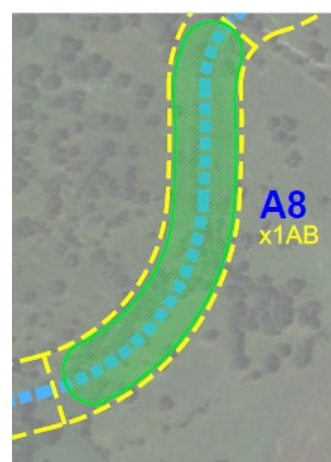
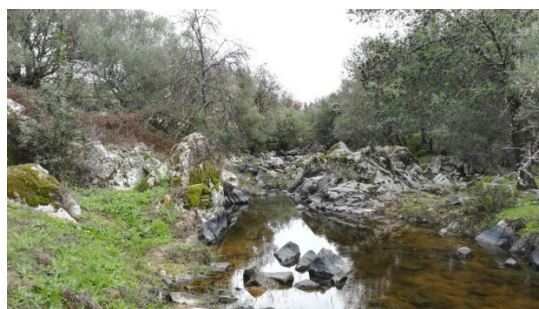
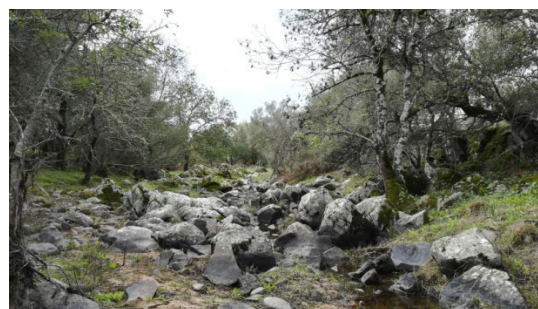
| RIBEIRO DA ALMOJANDA | ZONA 1 | TROÇO A8 | x1AB |

No troço A8 foram ainda identificadas pequenas zonas com água parada (pegos), habitats muito importantes e que devem ser preservados.

A galeria ripícola apresenta-se em bom estado, apenas com alguns locais sem vegetação.

Devido ao leito e parte das margens deste troço serem rochosos, o movimento da água causa o arrastamento de sedimentos e, posteriormente, a sua deposição, originando zonas de assoreamento.

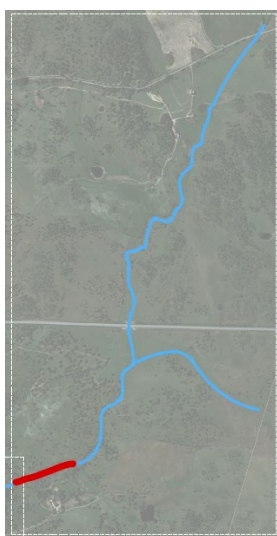
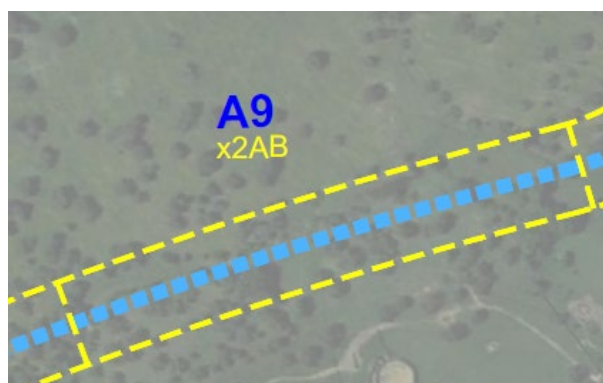
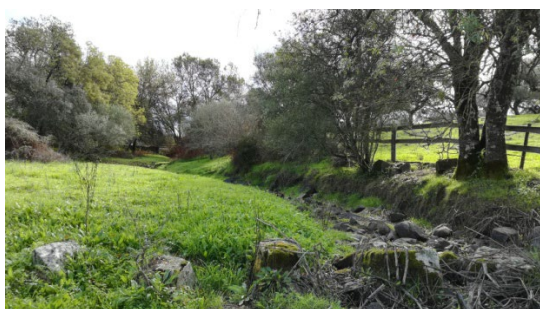
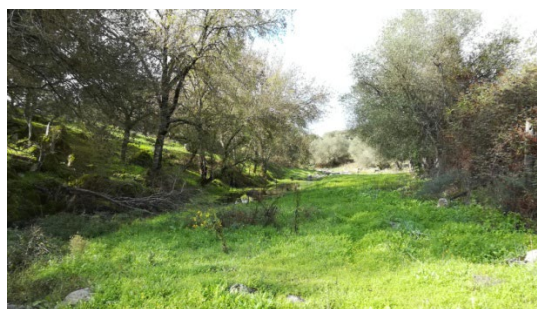
Caracteriza-se, novamente, pelas suas margens planas, por possuir um leito rochoso, e por possuir uma galeria ripícola descontínua, composta por vegetação arbórea e arbustiva.

Localiza-se junto de terrenos privados, cujas vedações se encontram próximas do leito, acabando por deixar resíduos no leito e margens da ribeira.

Neste troço, o estrato arbóreo é composto por *Fraxinus angustifolia* (Freixo), *Salix atrocinerea* (Salgueiro) e *Quercus rotundifolia* (Azinheira).

Do estrato arbustivo, que se encontra pouco abundante, identificaram-se *Crataegus monogyna* (Pirliteiro), *Myrtus communis* (Murta), *Rosa canina* (Roseira-brava) e *Rubus ulmifolius* (Silvas).

| 3 – Plantação de vegetação ripícola (arbórea e arbustiva) | <b>X</b> |
| 4 – Limpeza/remoção de resíduos | <b>X</b> |
| 6 – Monitorização, gestão e manutenção | <b>X</b> |

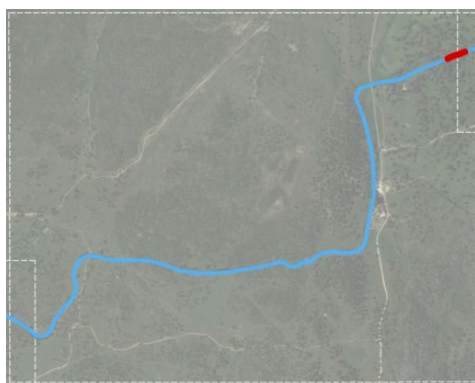
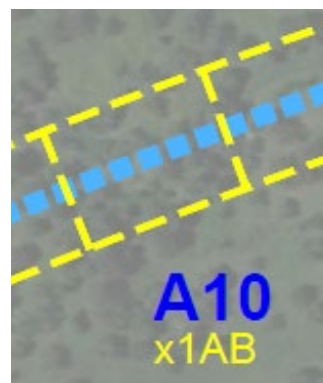
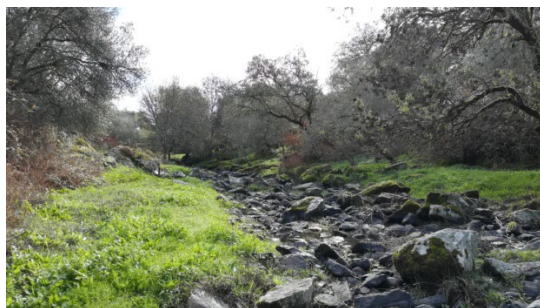
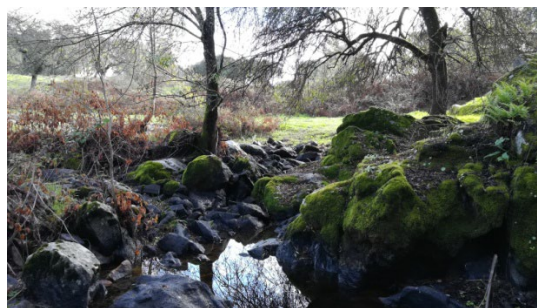
| RIBEIRO DA ALMOJANDA | ZONA 2 | TROÇO A10 | x1AB |

As características deste troço, à semelhança do anterior, são margens planas e compostas de vegetação arbórea e arbustivas mas, ao contrário da anterior, o tipo de solo do troço A10 é rochoso.

Neste troço, foi possível observar que havia uma maior quantidade de água, comparativamente com os anteriores, resultando assim num maior número de pegos permanentes.

No troço A10, além das espécies arbóreas identificadas anteriormente, nomeadamente, *Fraxinus angustifolia* (Freixo), *Salix atrocinerea* (Salgueiro) e *Quercus rotundifolia* (Azinheira), também se identificaram *Olea europaea* (Oliveira), pontualmente ao longo do troço.

Relativamente ao estrato arbustivo, identificaram-se *Crataegus monogyna* (Pirliteiro), *Rosa canina* (Roseira-brava) e *Rubus ulmifolius* (Roseira-brava), havendo zonas mais densas, compostas maioritariamente por silvas.

| 3 – Plantação de vegetação ripícola (arbustiva) | <b>X</b> |
| 4 – Limpeza/remoção de resíduos | <b>X</b> |
| 6 – Monitorização, gestão e manutenção | <b>X</b> |
