# **APROVEITAMENTO HIDRÁULICO DE FINS MÚLTIPLOS DO CRATO – INFRAESTRUTURAS SECUNDÁRIAS**

## **PROJETO DE EXECUÇÃO DE INFRAESTRUTURAS DE REGADIO DO APROVEITAMENTO HIDROAGRÍCOLA DO CRATO**

**DT 04 - E.19. PLANO DE CONSERVAÇÃO E REABILITAÇÃO  
DAS GALERIAS RIBEIRINHAS ASSOCIADAS AO PERÍMETRO DE REGA**

**MAIO 2024**

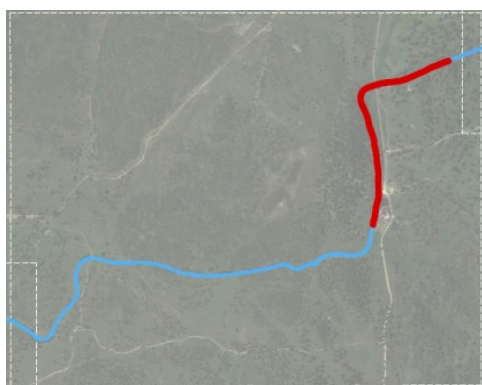
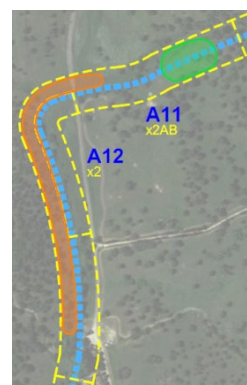
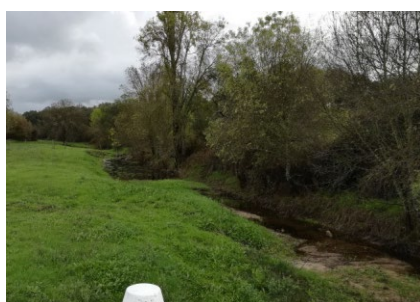
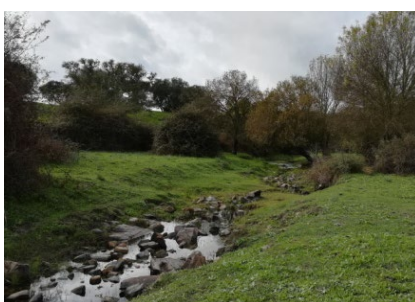
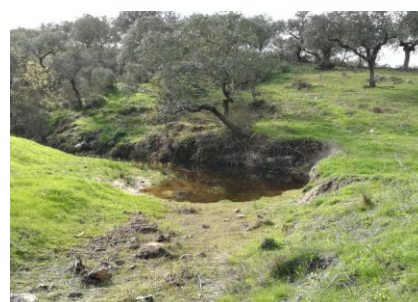
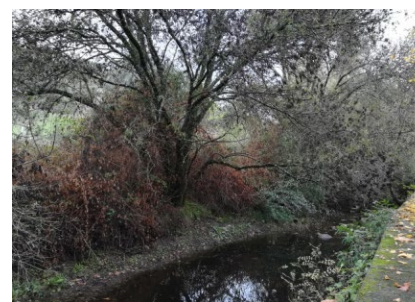
| RIBEIRO DA ALMOJANDA | ZONA 2 | TROÇO A11 | x2AB |

O troço A11 possui cerca de 780 m de extensão. Este troço caracteriza-se pelas suas margens planas, solo não rochoso e por possuir vegetação de porte arbóreo e arbustivo a compor a sua galeria ripícola.

Na maior parte deste troço, existe água permanentemente, apesar de ser em muito pouca quantidade, originando zonas de pegos.

Neste troço é possível localizar uma zona extensa, com sinais de erosão, que se localiza apenas na margem direita do ribeiro e, avaliando o traçado deste troço, é perceptível que, esta erosão é causada pelo movimento da água, quando o nível desta sobe.

No início do troço, identificou-se também uma zona de assoreamento, causada pelo arrastamento de sedimentos do troço anterior.

Relativamente à vegetação, as espécies arbóreas eram *Fraxinus angustifolia* (Freixo) e *Salix atrocinerea* (Salgueiro) e, a vegetação arbustiva eram *Crataegus monogyna* (Pilriteiro), *Rosa canina* (Roseira-brava) e zonas muito densas de *Rubus ulmifolius* (Silvas).

| 2 – Estabilização de margens e/ou leito | X |
| 3 – Plantação de vegetação ripícola (arbustiva) | X |
| 4 – Limpeza/remoção de resíduos | X |
| 5 – Desassoreamento | X |
| 6 – Monitorização, gestão e manutenção | X |

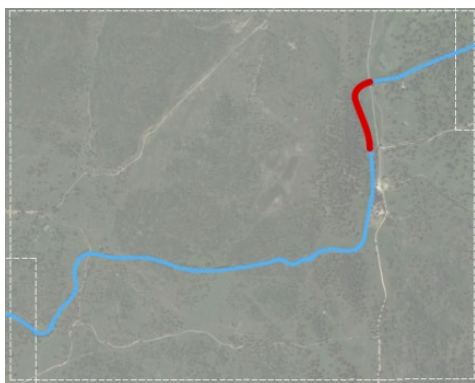
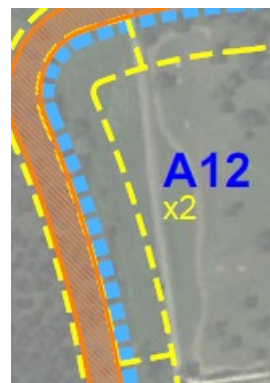
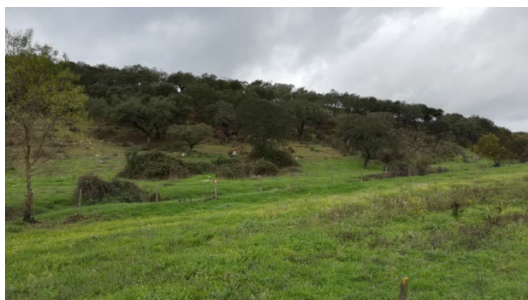
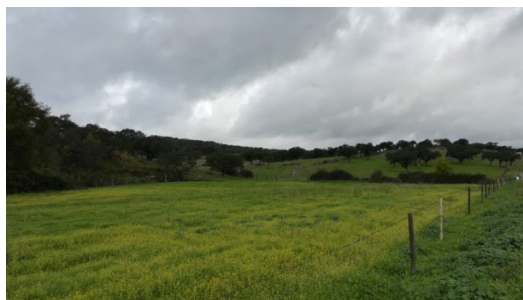
| <b>RIBEIRO DE ALMOJANDA</b> | <b>ZONA 2</b> | <b>TROÇO A12</b> | <b>x2</b> |

O troço A12, caracteriza-se pelas suas margens planas, por possuir solo não rochoso e por não possuir galeria ripícola.

Este troço insere-se num local de terrenos utilizados para cultivo ou pastoreio e, no momento da visita, foi possível observar que a única vegetação que este possui vegetação herbácea e que o prado se estende até ao leito do ribeiro.

| 3 – Plantação de vegetação ripícola (arbustiva) | <b>X</b> |
| 6 – Monitorização, gestão e manutenção | <b>X</b> |

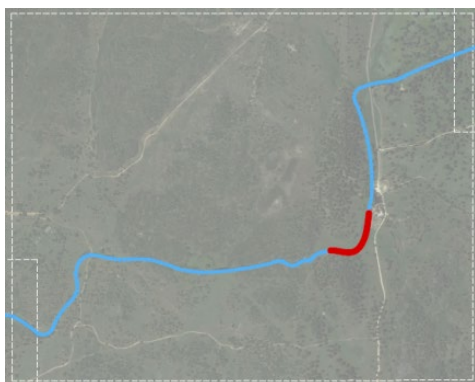
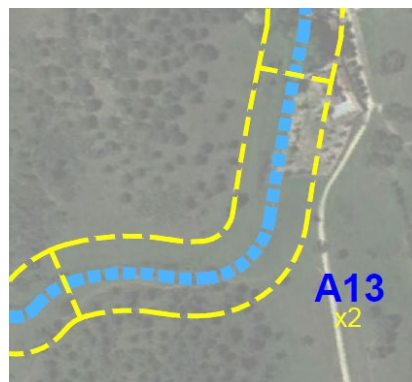
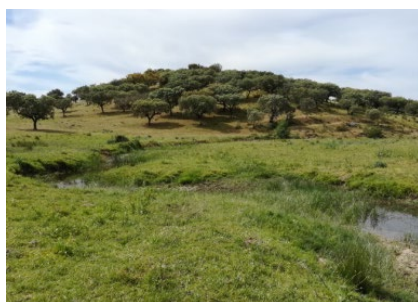
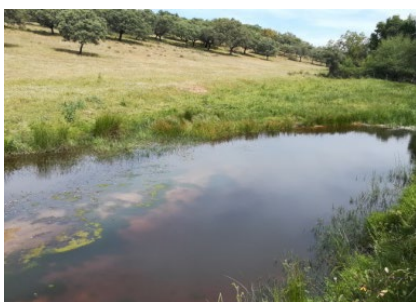
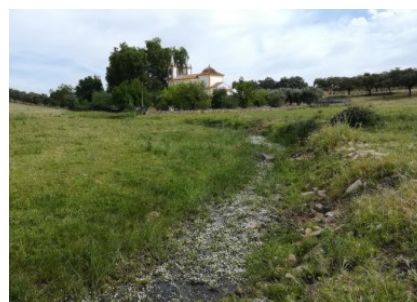
| <b>RIBEIRO DE ALMOJANDA</b> | <b>ZONA 2</b> | <b>TROÇO A13</b> | <b>x2</b> |

Este caracteriza-se morfologicamente por possuir as margens planas, o solo não rochoso e por ser desprovido de vegetação arbórea e arbustiva.

Neste local, foi possível observar a presença de pegos, havendo assim a necessidade de melhorar e preservar estes habitats, através da plantação de vegetação nas margens e, eventualmente, da utilização de técnicas de estabilização, de forma a proteger.

| 3 – Plantação de vegetação ripícola (arbórea e arbustiva) | <b>X</b> |
| 6 – Monitorização, gestão e manutenção | <b>X</b> |

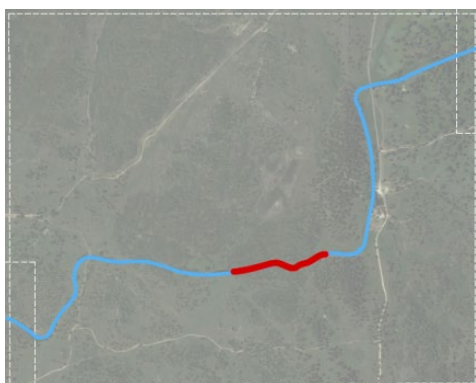
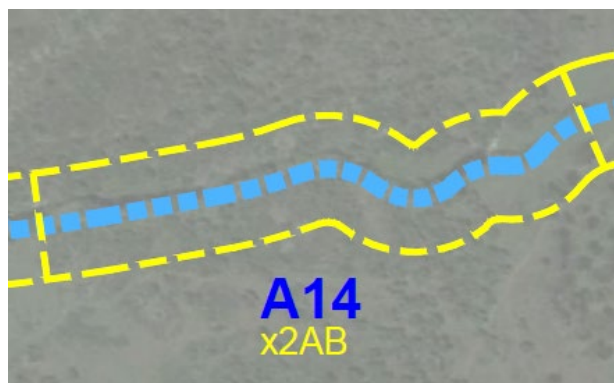
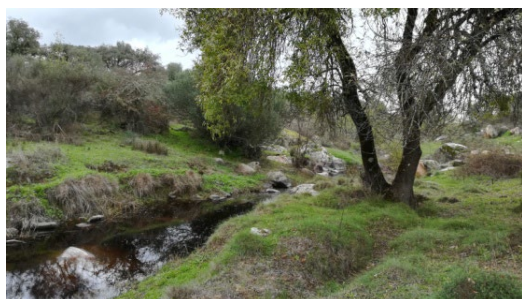
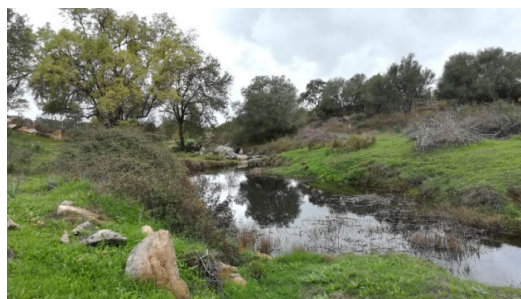
| RIBEIRO DE ALMOJANDA | ZONA 2 | TROÇO A14 | x2AB |

Caracteriza-se por possuir as margens planas, solo não rochoso e espécies de árvores e arbustos em ambas as margens, apesar de não se apresentarem com grande abundância, nem perto do leito do ribeiro.

Neste troço é também possível observar que, ao contrário dos troços anteriores, o nível da água já é mais elevado, havendo continuidade da linha de água, apesar de ser parada.

Apesar deste troço possuir vegetação, não possui uma galeria ripícola consolidada pois, as espécies, encontram-se mais afastadas do leito, com exceção de um *Fraxinus angustifolia* (Freixo) que se localiza na margem esquerda. Ainda sobre as espécies arbóreas, foi possível identificar alguns *Salix atrocinerea* (Salgueiro).

Relativamente à vegetação arbustiva, predominam os núcleos de *Rubus ulmifolius* (Silvas), acompanhados de *Crataegus monogyna* (Pilriteiro), *Rosa canina* (Roseira-brava) e, mais afastadas do leito, *Cytisus scoparius* (Giesta).

| 3 – Plantação de vegetação ripícola (arbórea e arbustiva) | <b>X</b> |
| 4 – Limpeza/remoção de resíduos | <b>X</b> |
| 6 – Monitorização, gestão e manutenção | <b>X</b> |

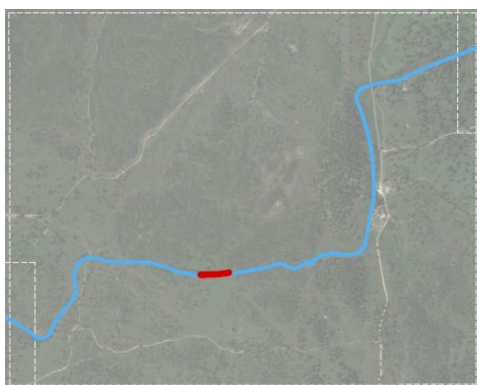
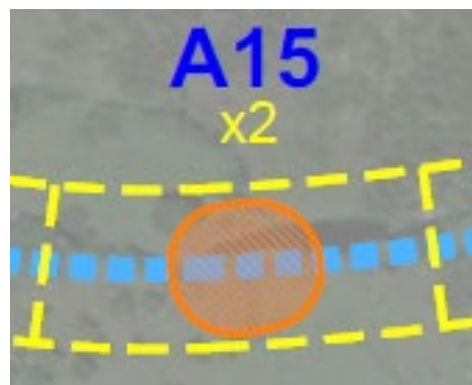
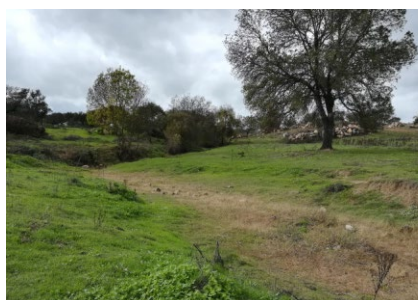
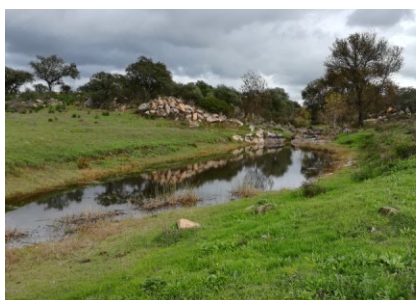
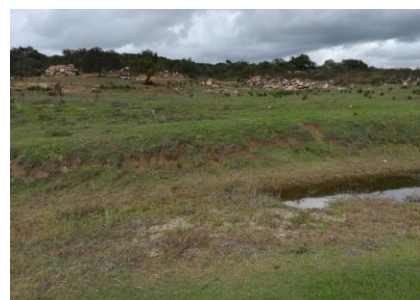
| RIBEIRO DE ALMOJANDA | ZONA 2 | TROÇO A15 | x2 |

Caracteriza-se por possuir as margens planas, o solo não rochoso e por não possuir vegetação ripícola de porte arbóreo nem arbustivo.

Neste troço, o nível da água é mais baixo do que no anterior, apesar de haver água permanente.

Além disso, possui sinais de erosão nas margens pois, como é desprovida de vegetação e o solo é pouco compactado, o movimento da água acaba por arrastar o solo das margens.

| 3 – Plantação de vegetação ripícola (arbórea e arbustiva) | <b>X</b> |
| 4 – Limpeza/remoção de resíduos | <b>X</b> |
| 6 – Monitorização, gestão e manutenção | <b>X</b> |

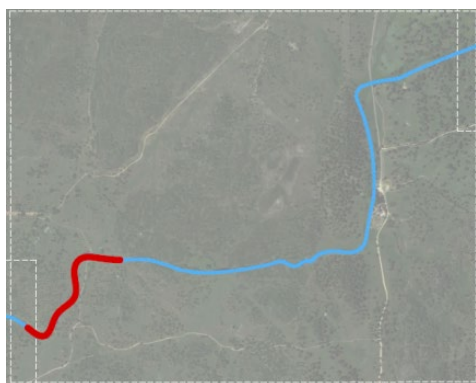
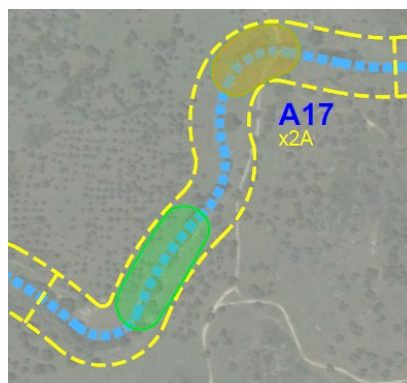
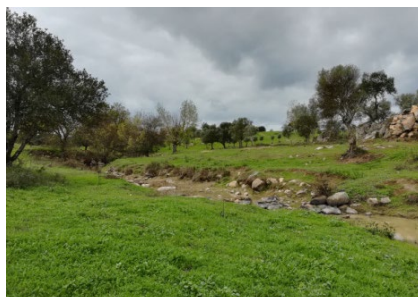
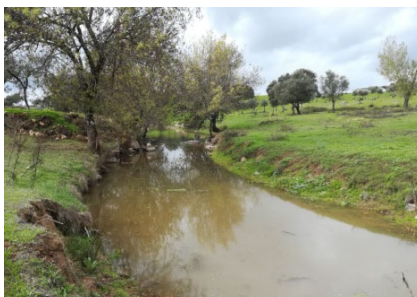
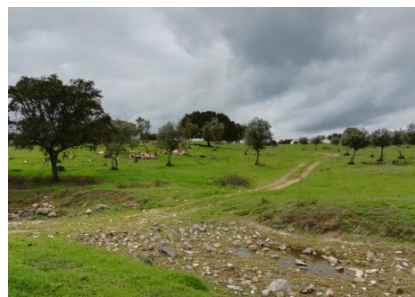
| RIBEIRO DA ALMOJANDA | ZONA 2 | TROÇO A17 | x2A |

Neste local, foi possível observar uma zona utilizada para atravessamento de veículos motorizados, causando, simultaneamente, erosão e assoreamento no leito e margens do ribeiro.

Relativamente à flora do local, apesar de possuir espécies de estrato arbóreo em ambas as margens, a galeria ripícola é muito pouco abundante, havendo zonas com muito pouca vegetação.

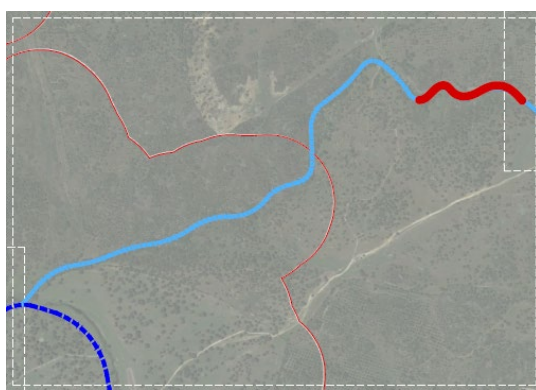
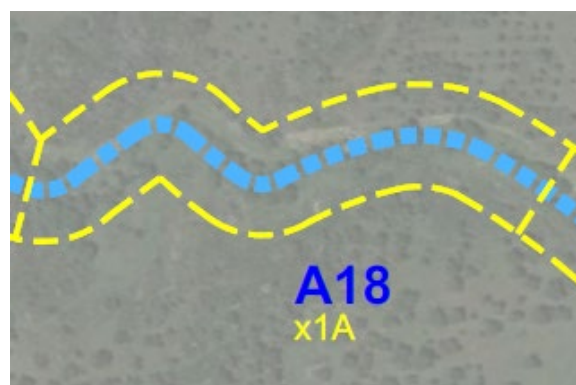
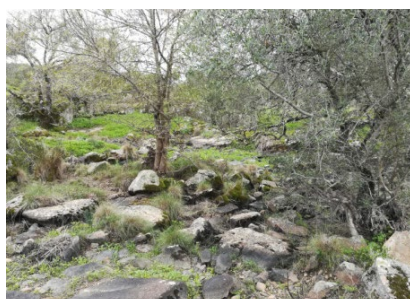
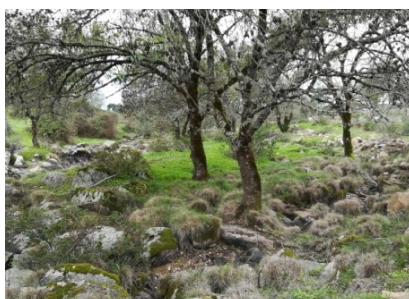
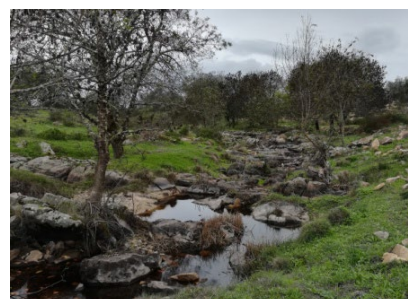
| RIBEIRO DA ALMOJANDA | ZONA 3 | TROÇO A18 | x1A |

Como o nível da água se encontrava mais baixo que o normal (devido ao período de seca) e ao leito ser rochoso, impedindo o curso natural da água, apenas foi possível localizar alguns pegos.

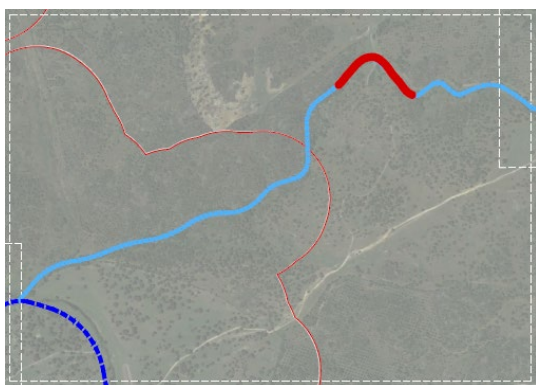
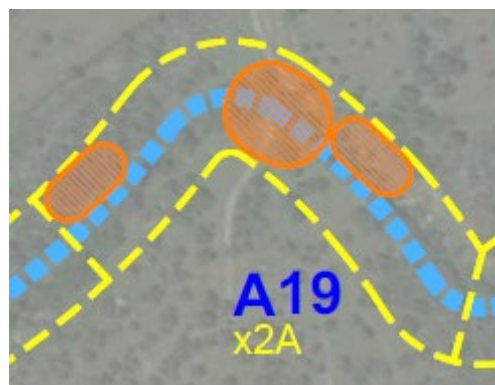
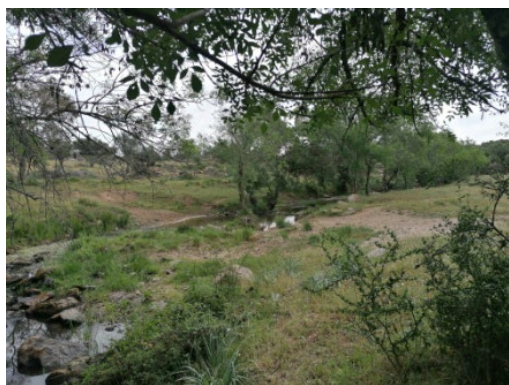
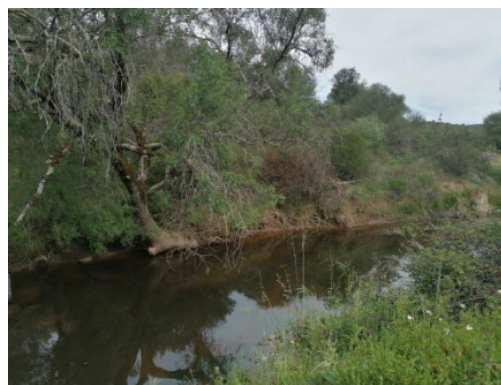
| RIBEIRO DA ALMOJANDA | ZONA 3 | TROÇO A19 | x2A |

Neste troço, foi possível observar que algumas zonas com erosão, causadas pela travessia feita por veículos e devido ao movimento da água.

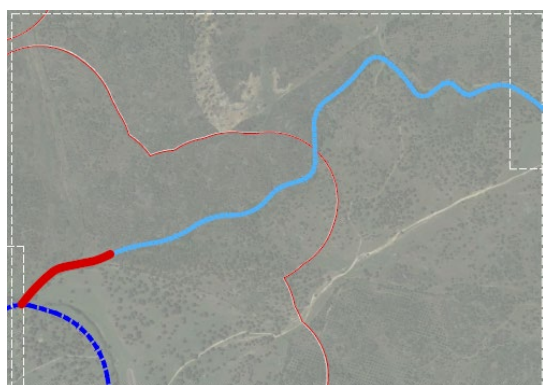
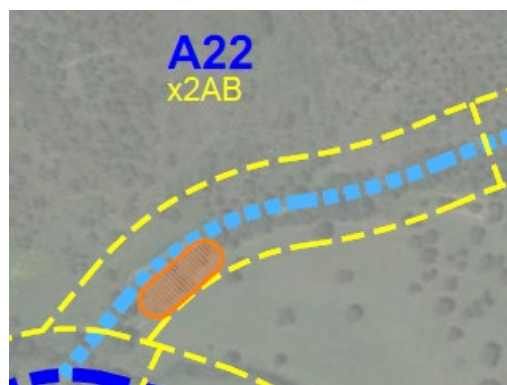
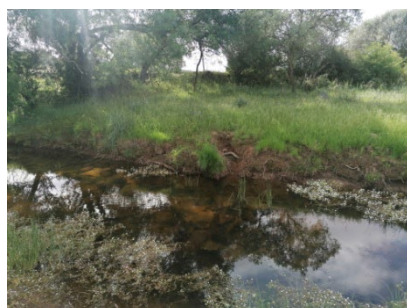
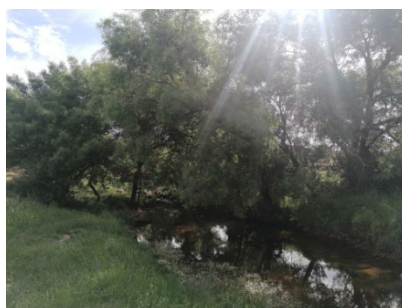
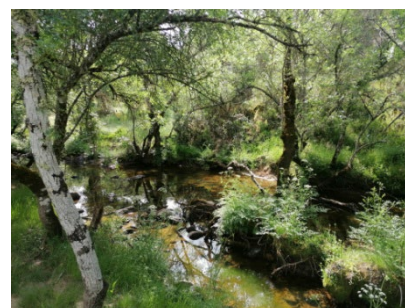
| RIBEIRO DA ALMOJANDA | ZONA 3 | TROÇO A22 | x2AB |

Neste troço, foi possível localizar uma zona com sinais de erosão, causada pelo movimento da água e pela falta de vegetação naquele ponto.

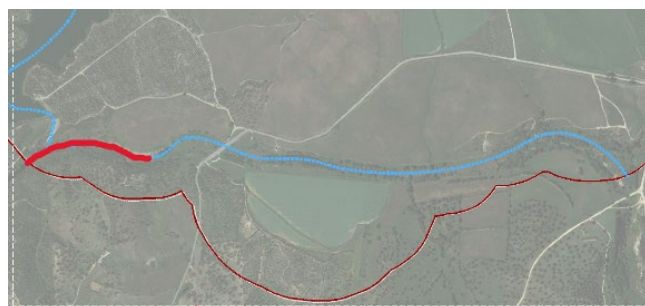
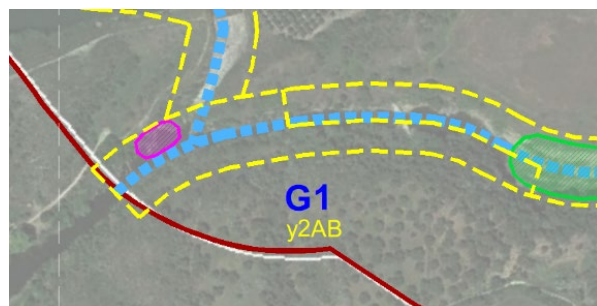
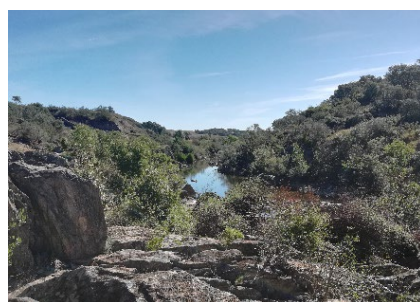
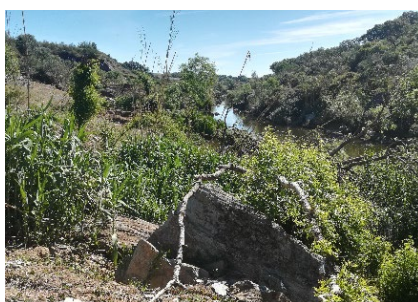
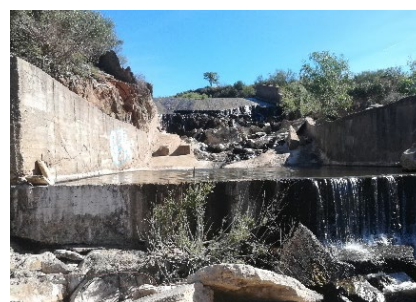
Além disso, na sua margem direita desagua a ribeira de Vide, mas, devido à presença de uma pequena barragem, é possível observar detritos da mesma no leito e margens deste troço.

No troço G1, foi identificada uma pequena mancha de vegetação invasora.

A mancha de vegetação invasora identificada na margem direita é da espécie *Arundo donax* (Cana).

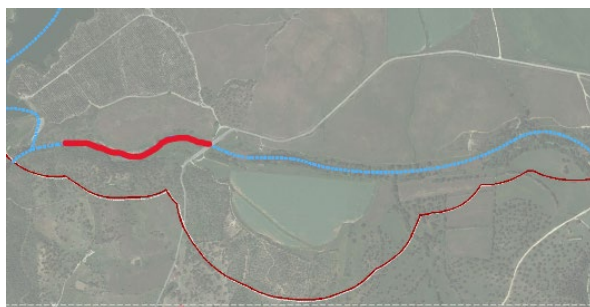
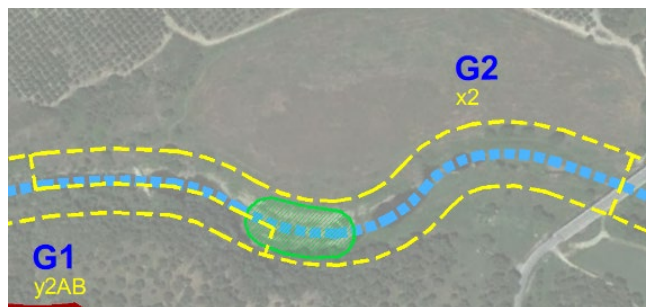
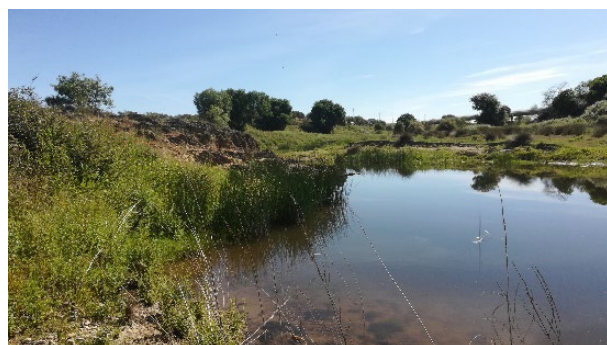
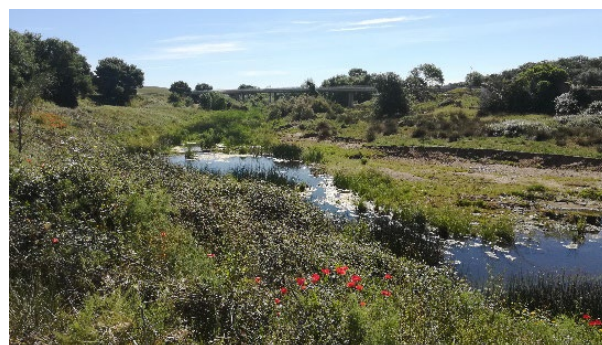
| RIBEIRA GRANDE | ZONA 1 | TROÇO G2 | x2AB |

Este caracteriza-se por possuir as margens planas, com solo não rochoso e sem vegetação arbórea e arbustiva em ambas as margens.

Neste troço foi possível observar uma zona com sinais de assoreamento no leito.

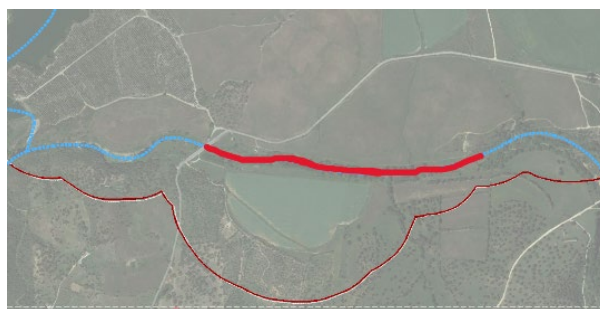
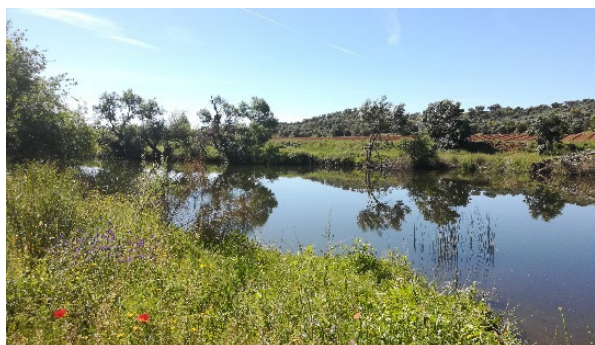
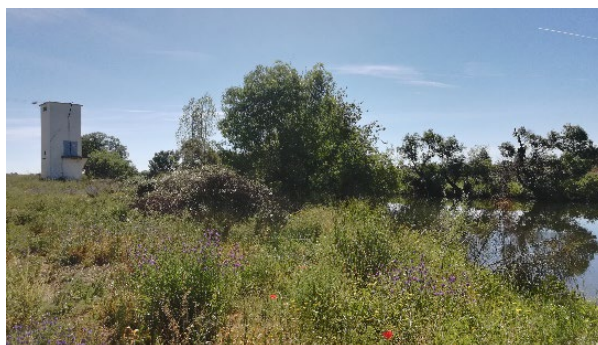
| RIBEIRA GRANDE | ZONA 1 | TROÇO G3 | x2A |

Este caracteriza-se por possuir as margens planas, com solo não rochoso e com apenas alguma vegetação arbórea nas suas margens.

Neste troço foi possível observar uma zona com sinais de assoreamento no leito.

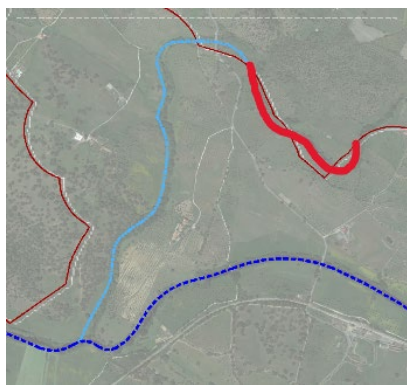
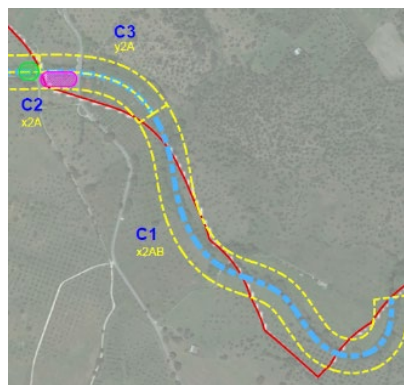
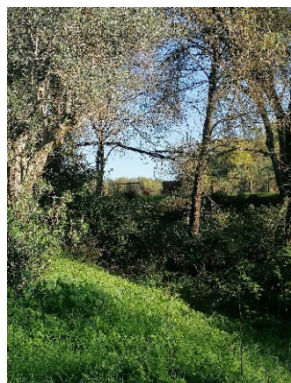
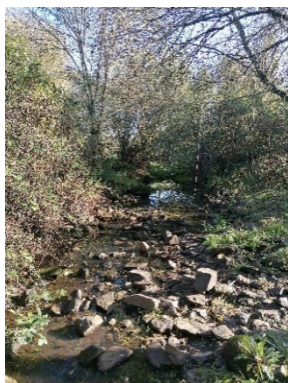
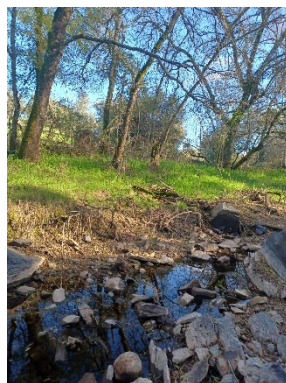
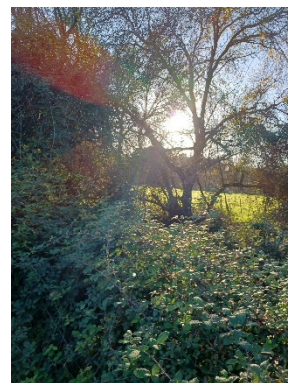
| RIBEIRA DO CHOCANAL | ZONA 1 | TROÇO C1 | x2AB |

O Troço C1 caracteriza-se por possuir as margens planas, com solo não rochoso, e pela sua galeria ripícola ser composta por árvores e arbustos, apesar desta não ser contínua.

Neste troço, foi possível observar uma zona, mais a montante, em que o leito é rochoso.

Mais para jusante, devido à elevada quantidade de arbustivas e à proximidade dos terrenos privados, torna bastante difícil o acesso ao leito desta ribeira.

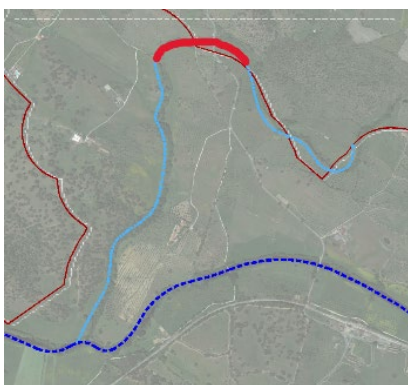
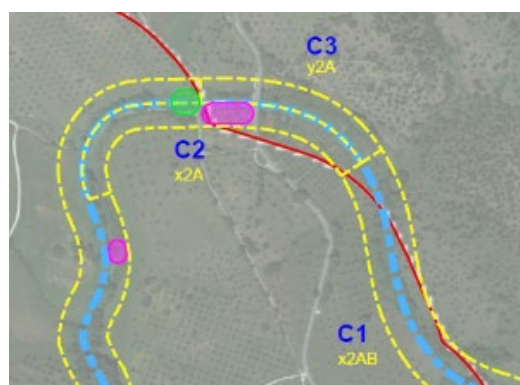
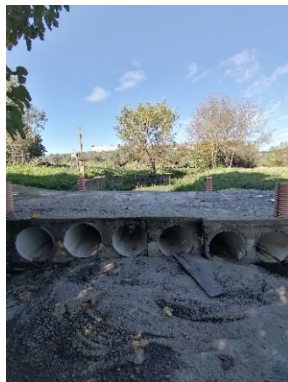
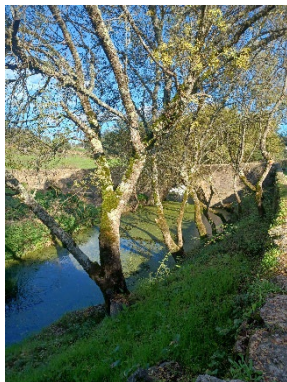
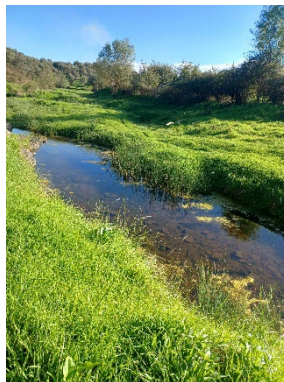
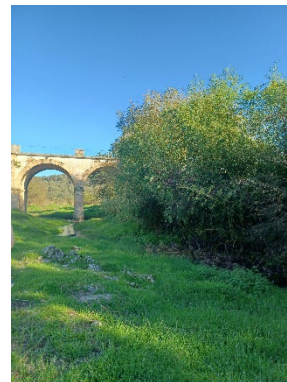
| RIBEIRA DO CHOCANAL | ZONA 1 | TROÇO C2 | x2A |

Foram identificadas algumas espécies arbustivas, mas localizadas mais afastadas do leito e de forma pontual.

Neste troço, foi ainda localizada uma área com vegetação invasora, nomeadamente, *Arundo donax* (Cana) e, uma área de assoreamento, a jusante da passagem hidráulica.

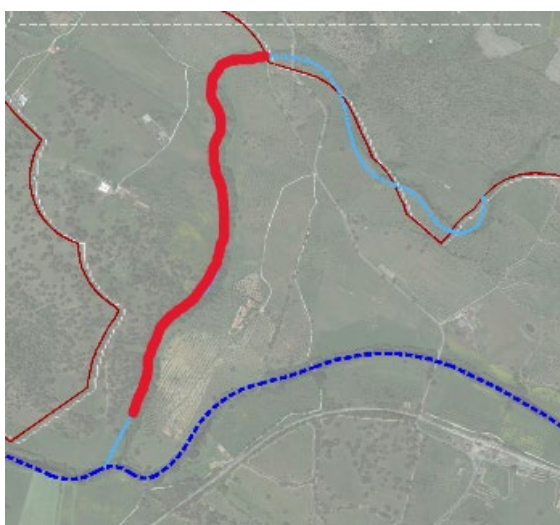
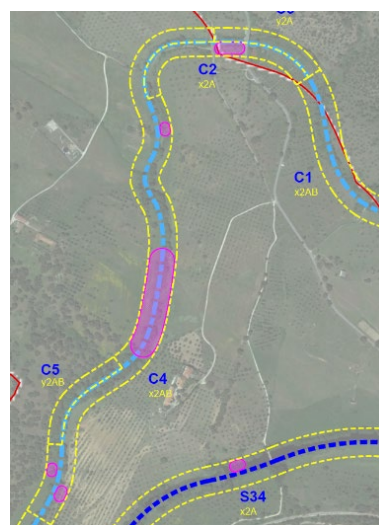
| RIBEIRA DO CHOCANAL | ZONA 1 | TROÇO C4 | x2AB |

Ao longo do troço foi possível observar a presença de várias zonas com vegetação invasora, nomeadamente, *Arundo donax* (Cana) e *Gleditsia triacanthos* (Espinheiro da virgínia).

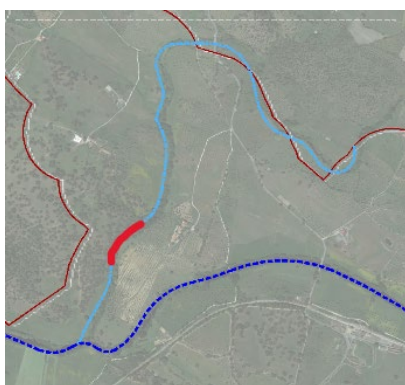
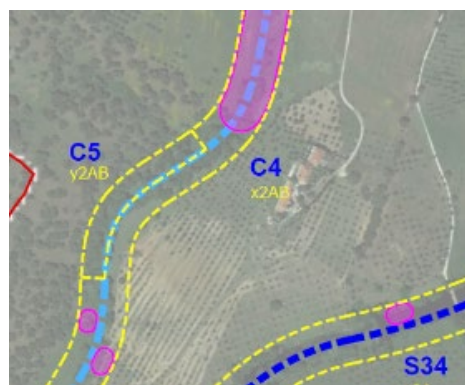
| RIBEIRA DO CHOCANAL | ZONA 1 | TROÇO C5 | y2AB |

Neste troço foi também possível observar a presença de uma zona com sinais de erosão nas margens e, consequentemente, assoreamento no leito.

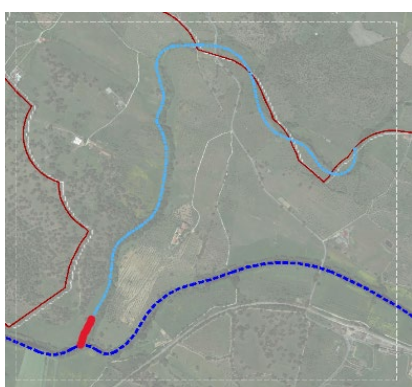
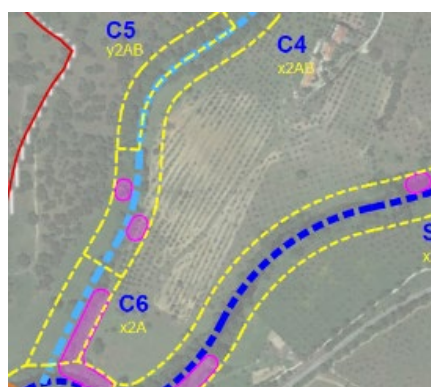
| RIBEIRA DO CHOCANAL | ZONA 1 | TROÇO C6 | x2A |

Neste pequeno troço, foi possível observar sinais de erosão na margem direita, causados pelo movimento da água.

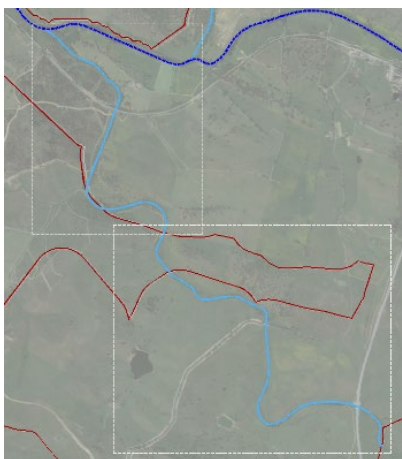
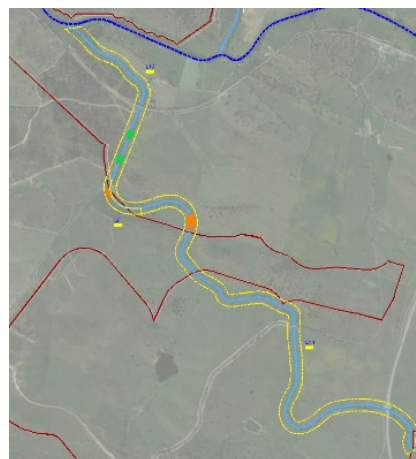
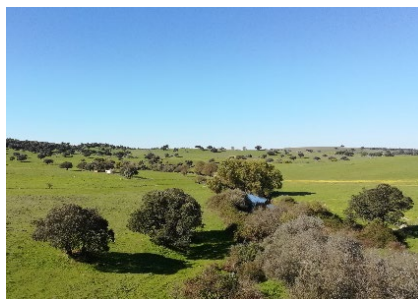
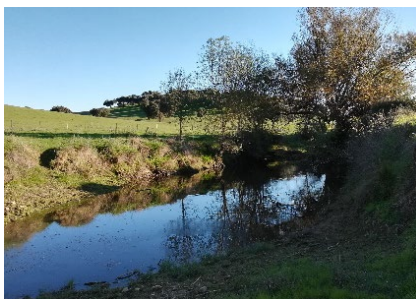
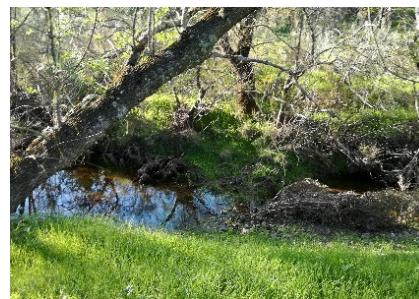
| RIBEIRA DE LINHAIS | ZONAS 1 E 2 | TROÇO L1 | x2AB |

Apesar deste troço possuir vegetação arbórea e arbustiva em ambas as margens, a galeria ripícola não se apresenta de forma contínua e isso, aliado ao traçado curvilíneo da ribeira, origina zonas com sinais de erosão e com assoreamento.

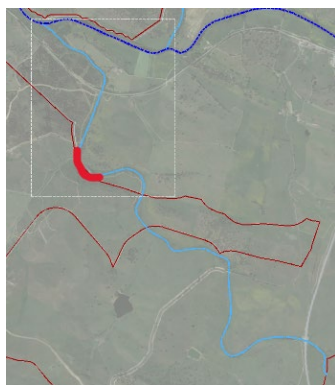
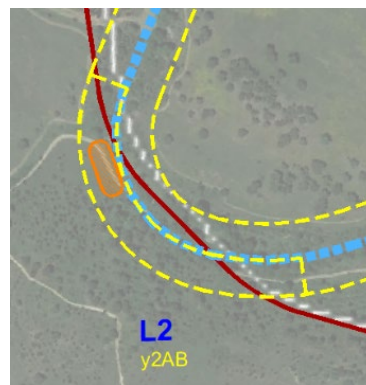
| RIBEIRA DE LINHAIS | ZONA 2 | TROÇO L2 | y2AB |

Devido ao traçado curvilíneo deste troço, foi possível observar uma zona com sinais erosão, causada pelo movimento da água.

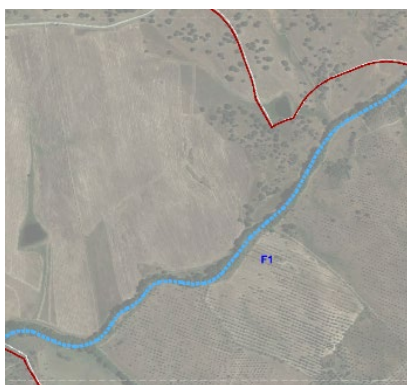
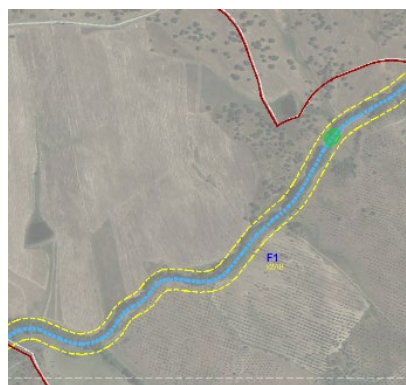
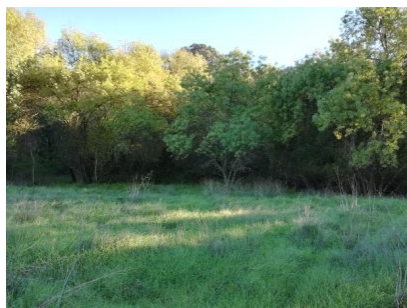
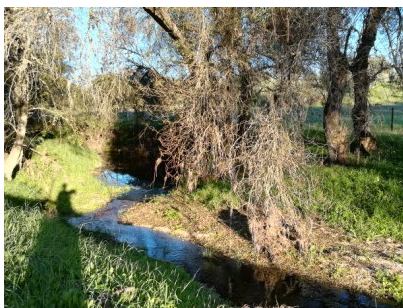
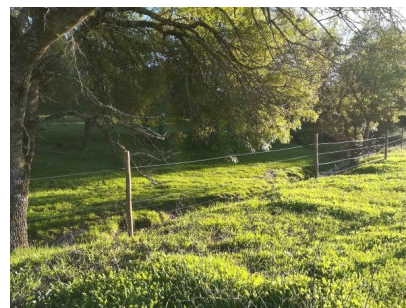
| RIBEIRA DO FREIXO | ZONA 1 | TROÇO F1 | x2AB |

Neste troço, foi possível observar uma zona com assoreamento.

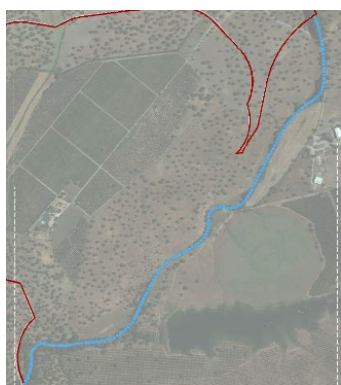
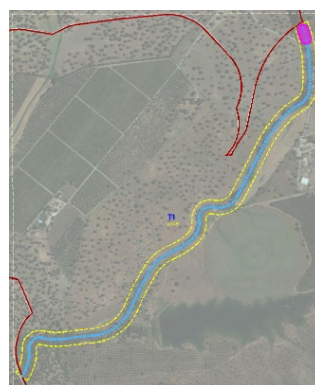
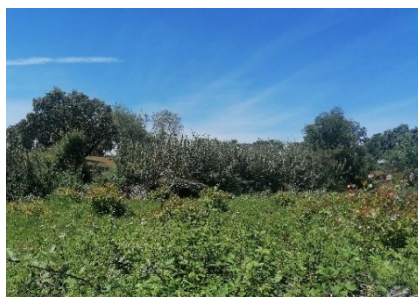
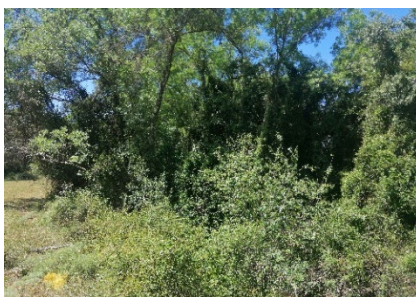
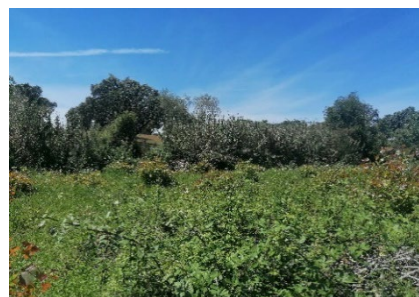
Na parte inicial deste troço, foi identificada uma marcha de vegetação invasora.

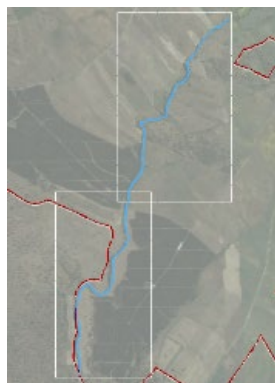
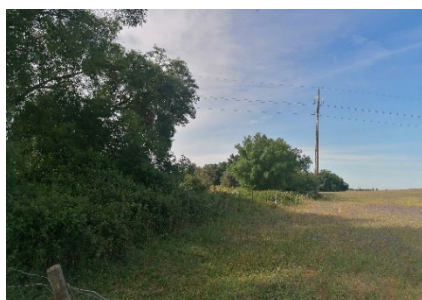
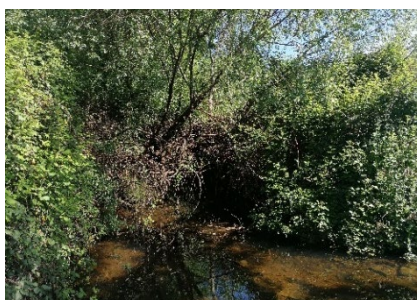
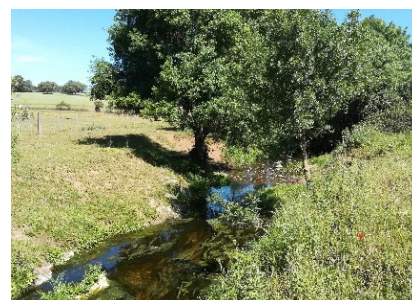
Este caracteriza-se por possuir as margens planas, com solo não rochoso e com vegetação arbórea e arbustiva em ambas as margens, mas não de forma contínua, havendo pequenos troços onde apenas possui vegetação arbórea, arbustiva, ou mesmo sem vegetação.

Foram identificadas duas zonas com vegetação invasora, uma área com erosão na margem direita e alguns locais com resíduos nas margens e leito.

Ambas as manchas de vegetação invasora identificadas na margem direita, são da espécie *Arundo donax* (Cana).

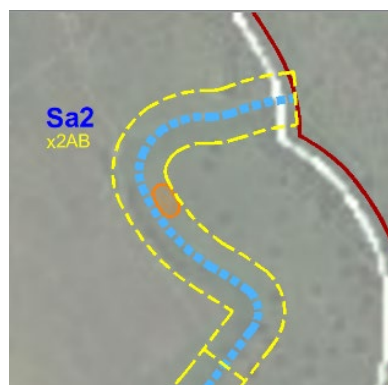
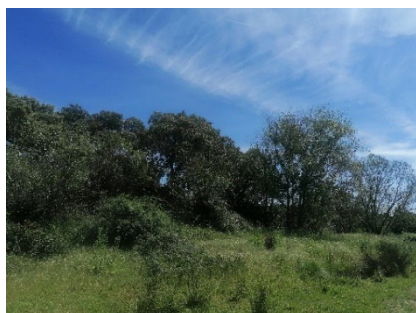
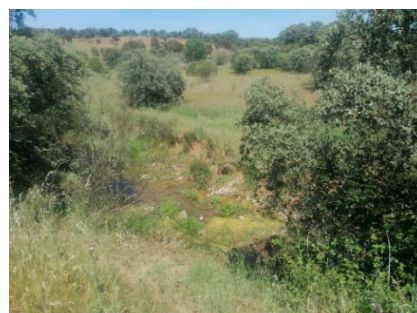
| RIBEIRA DA SARRAZOLA | ZONA 3 | TROÇO Sa2 | x2AB |

Caracteriza-se por possuir as margens planas, com solo não rochoso e arbustiva em maior quantidade do que vegetação arbórea.

Neste troço foi possível identificar uma pequena zona, na margem esquerda, com sinais de erosão e, ainda, alguns vestígios de arrastamento, como troncos caídos ao longo do leito e margens.

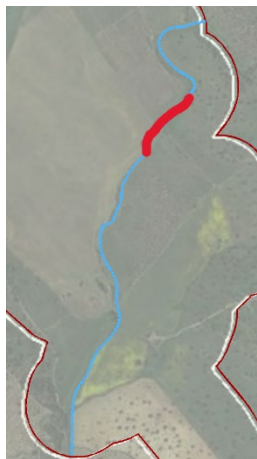
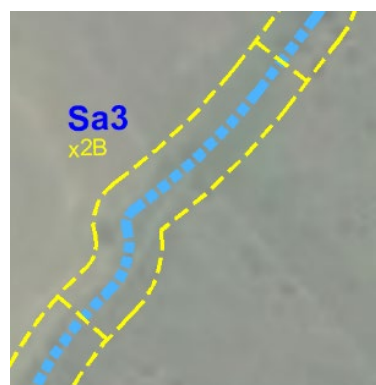
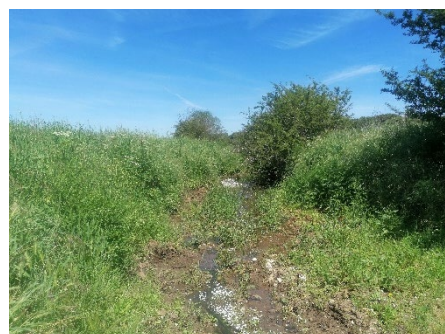
| RIBEIRA DA SARRAZOLA | ZONA 3 | TROÇO Sa3 | x2B |

Este troço difere do anterior apenas em relação à vegetação, visto só possuir vegetação arbustiva ao longo das suas margens.

Ao longo deste troço, foi possível observar apenas a presença de vegetação arbustiva, nomeadamente espécies como, *Crataegus monogyna* (Pilriteiro) e *Rubus ulmifolius* (Silvas), combinados com uma vasta variedade de espécies herbáceas tais como os *Juncus effusus* (Junco solto), próximo do leito.

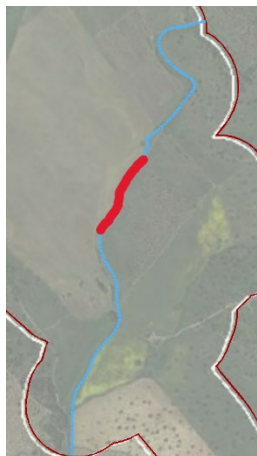
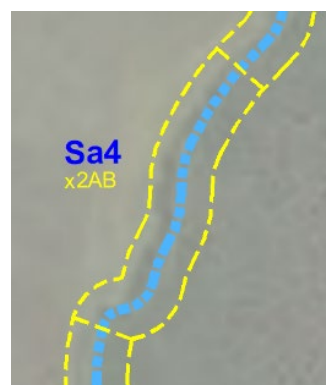
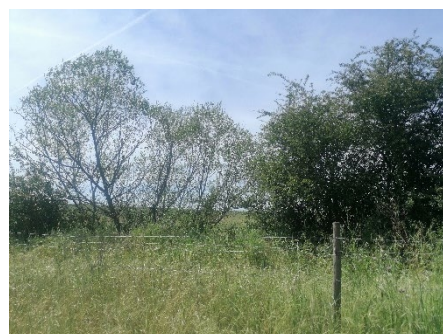
| <b>RIBEIRA DA SARRAZOLA</b> | <b>ZONA 3</b> | <b>TROÇO Sa4</b> | <b>x2AB</b> |

Este troço à semelhança do Sa2, possui as margens planas, com solo não rochoso e vegetação arbórea e arbustiva a compor a sua galeria ripícola.

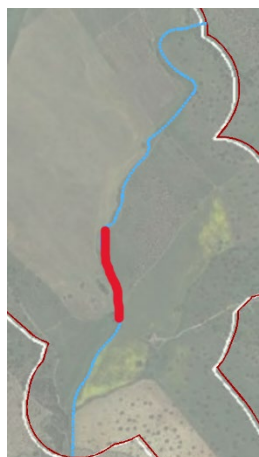
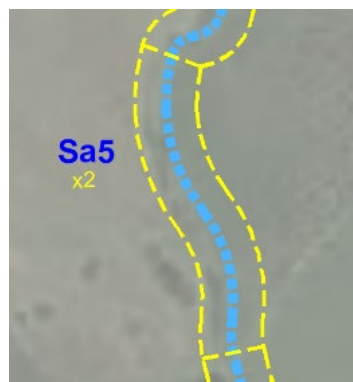
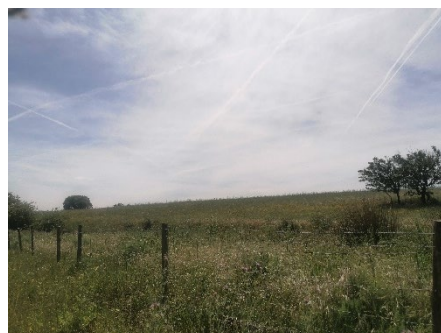
| RIBEIRA DA SARRAZOLA | ZONA 3 | TROÇO Sa5 | x2 |

O troço Sa5 possui cerca de 310m de extensão e caracteriza-se por não possuir vegetação arbórea nem arbustiva ao longo das suas margens.

Neste troço apenas se pode observar a presença de vegetação herbácea, bem como, *Juncus effusus* (Junco solto).

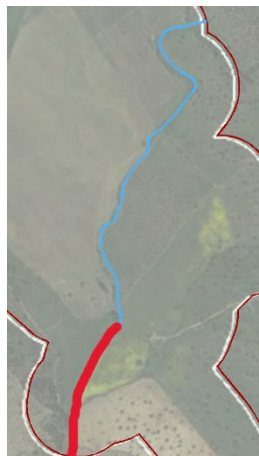
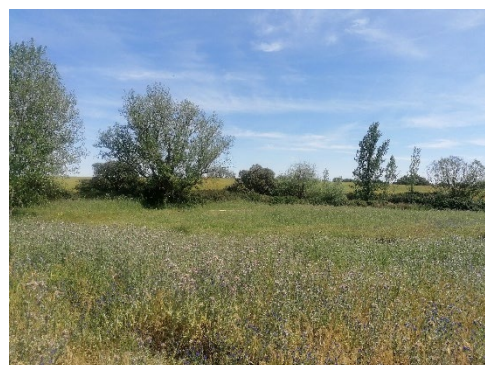
| <b>RIBEIRA DA SARRAZOLA</b> | <b>ZONA 3</b> | <b>TROÇO Sa6</b> | <b>x2AB</b> |

Este troço caracteriza-se por possuir as margens planas, com solo não rochoso e vegetação arbórea e arbustiva a compor a sua galeria ripícola, apesar de não ser de forma contínua.

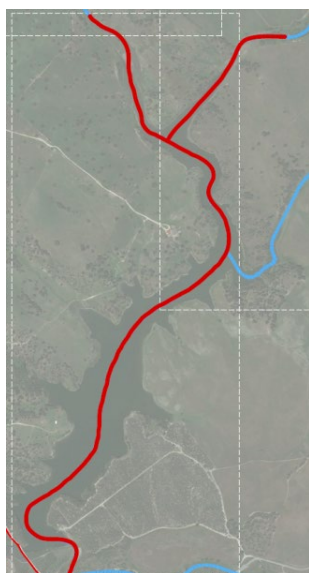
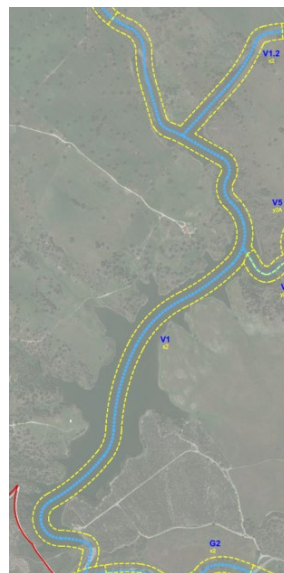
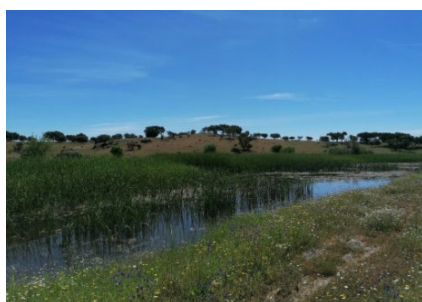
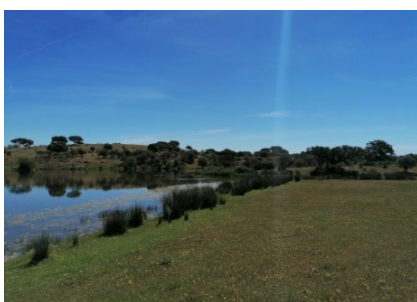
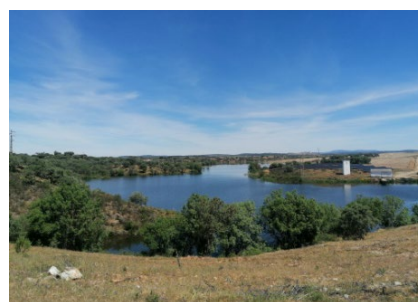
| RIBEIRA DE VIDE | ZONAS 1 E 3 | TROÇO V1 | x2 |

Caracteriza-se por possuir as margens planas, com solo não rochoso e quase sem vegetação em ambas as margens, apenas algumas espécies próximas do leito, mas que não formam uma galeria ripícola.

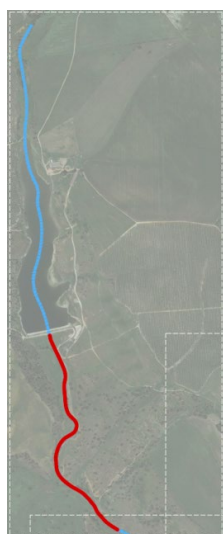
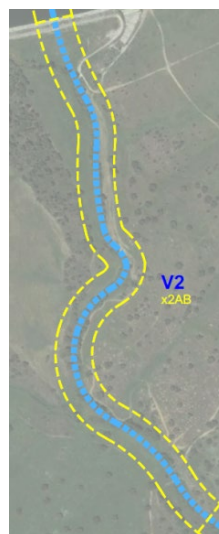
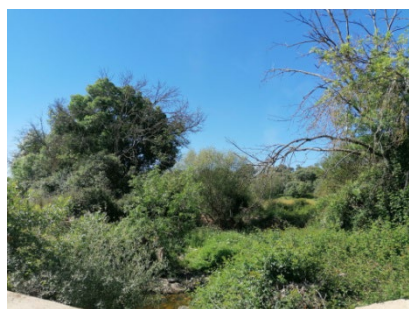
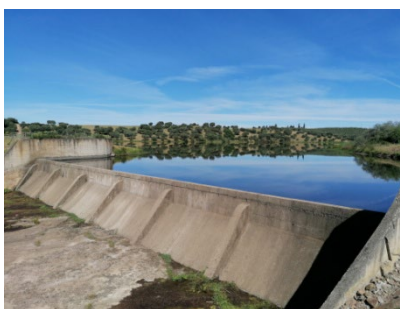
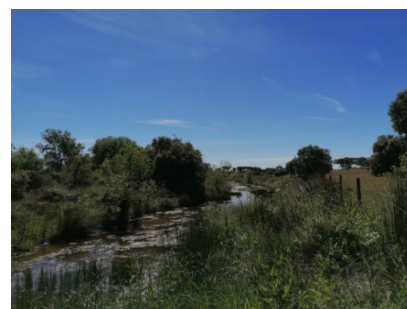
| RIBEIRA DE VIDE | ZONA 2 | TROÇO V2 | x2AB |

Caracteriza-se por possuir as margens planas, com solo não rochoso e por ter vegetação arbórea e arbustiva em ambas as margens.

A montante, este troço é delimitado por uma barragem de menor dimensão do que a anterior e, por isso, ao contrário do troço 1, este é muito mais estreito e com muito menos caudal.

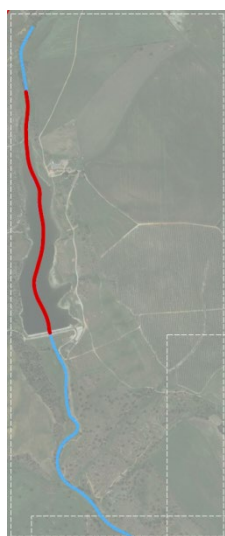
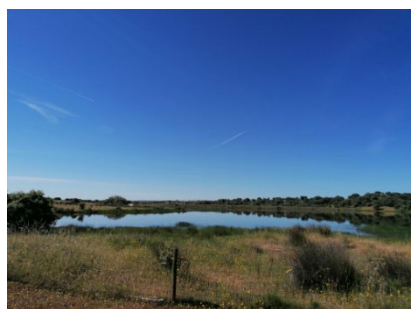
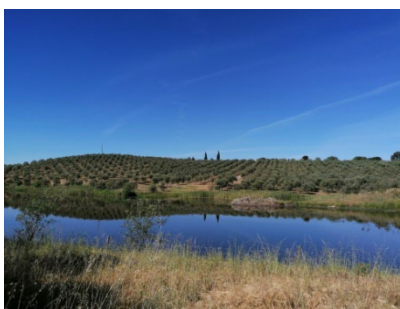
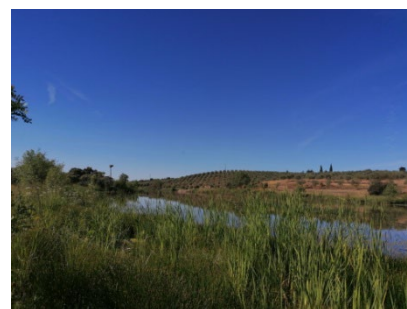
| RIBEIRA DE VIDE | ZONA 2 | TROÇO V3 | x2 |

Caracteriza-se por possuir as margens planas, com solo não rochoso e por não ter vegetação arbórea nem arbustiva, apenas algumas árvores de forma muito pontual.

A jusante, este troço é delimitado por uma barragem, fazendo com que fique com o leito mais largo e com maior caudal que o troço anterior.

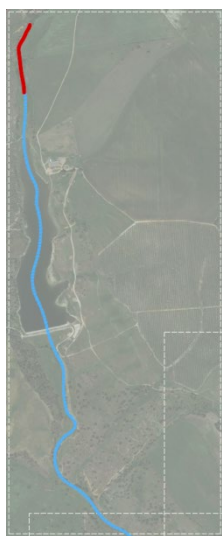
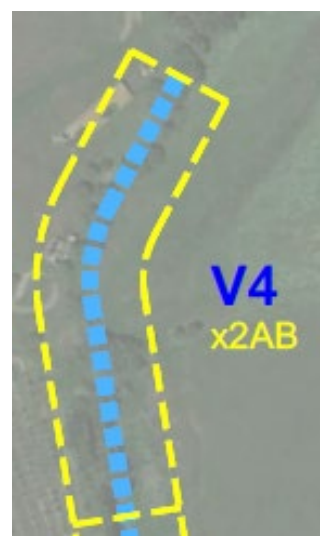
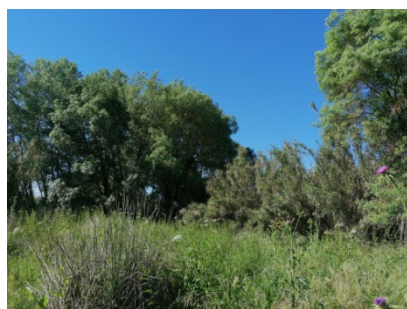
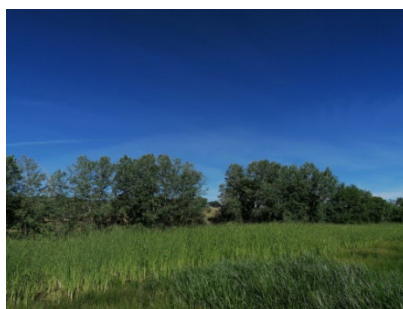
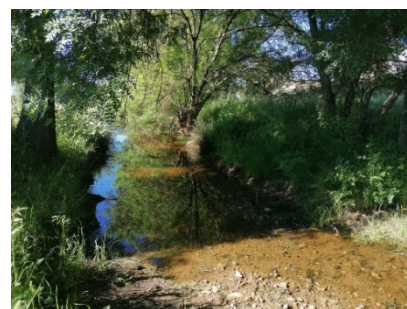
| RIBEIRA DE VIDE | ZONA 2 | TROÇO V4 | x2AB |

O troço V4 possui cerca de 270 m de extensão.

Caracteriza-se por possuir as margens planas, com solo não rochoso e por ter vegetação arbórea e arbustiva em ambas as margens.

Neste troço foi possível observar uma zona de sapal, na margem direita, com bastante vegetação herbácea e ainda, uma área com vegetação invasora – *Arundo donax* (Cana).

Quanto à vegetação, as espécies arbóreas identificadas foram *Populus nigra* (Choupo negro) e *Fraxinus angustifolia* (Freixo).

As espécies arbustivas identificadas foram *Rosa canina* (Roseira-brava) e *Rubus ulmifolius* (Silvas). Na zona do sapal, identificaram-se *Juncus effusus* (Junco solto).

| 1 – Erradicação de espécies invasoras | <b>X</b> |
| 3 – Plantação de vegetação ripícola (arbustiva) | <b>X</b> |
| 4 – Limpeza/remoção de resíduos | <b>X</b> |
| 6 – Monitorização, gestão e manutenção | <b>X</b> |
