# **APROVEITAMENTO HIDRÁULICO DE FINS MÚLTIPLOS DO CRATO – INFRAESTRUTURAS SECUNDÁRIAS**

## **PROJETO DE EXECUÇÃO DE INFRAESTRUTURAS DE REGADIO DO APROVEITAMENTO HIDROAGRÍCOLA DO CRATO**

**DT 04 - E.19. PLANO DE CONSERVAÇÃO E REABILITAÇÃO  
DAS GALERIAS RIBEIRINHAS ASSOCIADAS AO PERÍMETRO DE REGA**

**MAIO 2024**

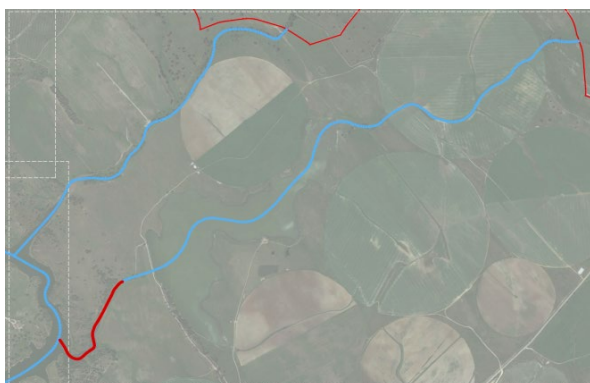
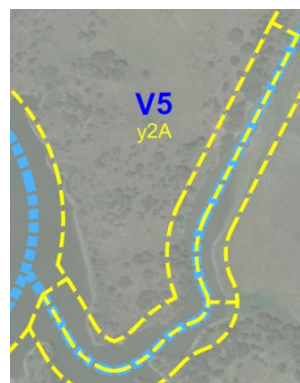
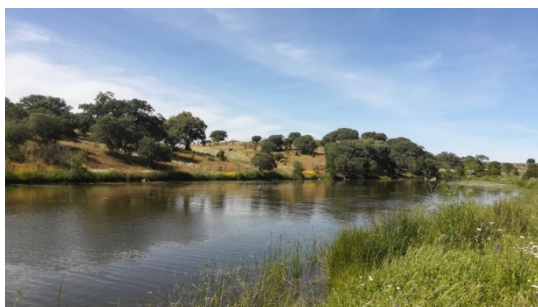
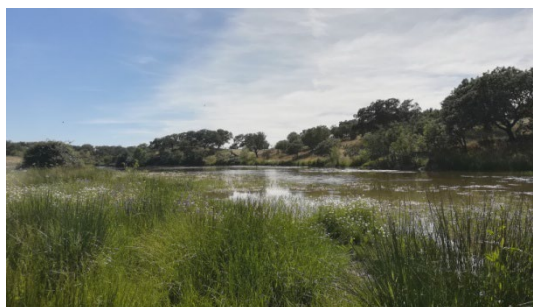
| RIBEIRA DE VIDE | ZONA 3 | TROÇO V5 | y2A |

Este troço apenas abrange a margem direita e, possui cerca de 550 m de extensão.

Caracteriza-se por possuir a margem inclinada, com solo não rochoso e por apenas ter vegetação arbórea.

Quanto à vegetação, as espécies arbóreas identificadas foram *Populus nigra* (Choupo negro) e *Fraxinus angustifolia* (Freixo).

As espécies arbustivas identificadas foram *Rosa canina* (Roseira-brava) e *Rubus ulmifolius* (Silvas). Na zona do sapal, identificaram-se *Juncus effusus* (Junco solto).

| 3 – Plantação de vegetação ripícola (arbustiva) | <b>X</b> |
| 4 – Limpeza/remoção de resíduos | <b>X</b> |
| 6 – Monitorização, gestão e manutenção | <b>X</b> |

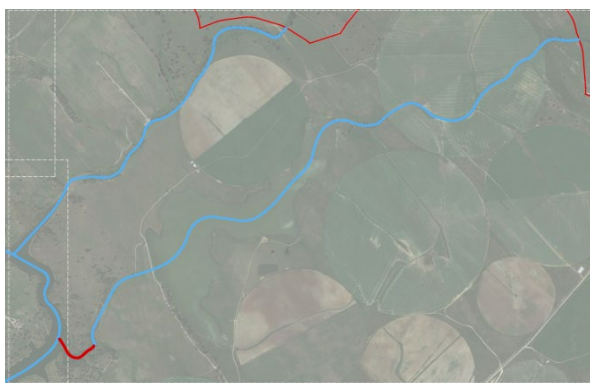
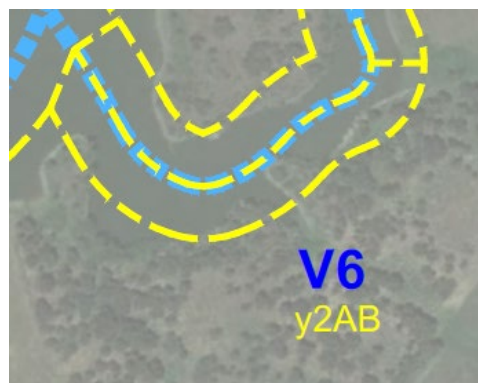
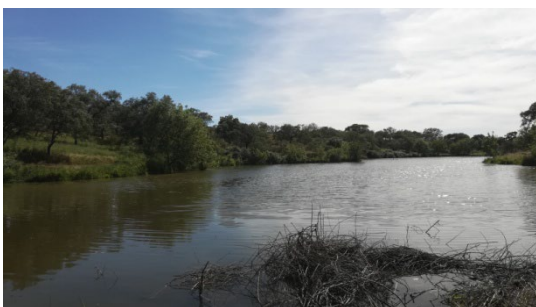
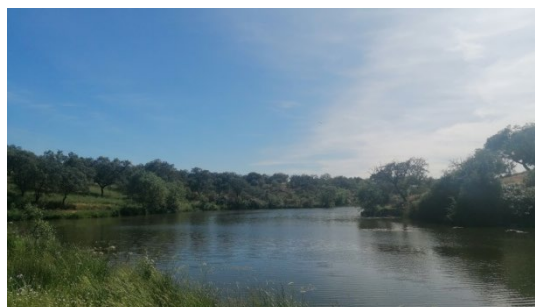
| RIBEIRA DE VIDE | ZONA 3 | TROÇO V6 | y2AB |

O troço V6 apenas abrange a margem esquerda e possui cerca de 240 m de extensão.

Caracteriza-se por possuir a margem inclinada, com solo não rochoso e por ter vegetação arbórea e arbustiva, embora que não sejam em grande abundância.

As espécies arbóreas identificadas foram apenas *Quercus rotundifolia* (Azinheira) e *Fraxinus angustifolia* (Freixo).

Das espécies arbustivas, apenas se identificou *Rubus ulmifolius* (Silvas).

| 3 – Plantação de vegetação ripícola (arbórea e arbustiva) | <b>X</b> |
| 4 – Limpeza/remoção de resíduos | <b>X</b> |
| 6 – Monitorização, gestão e manutenção | <b>X</b> |

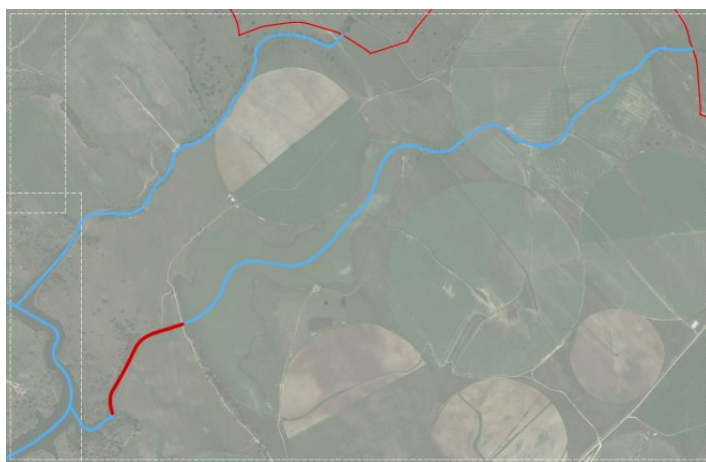
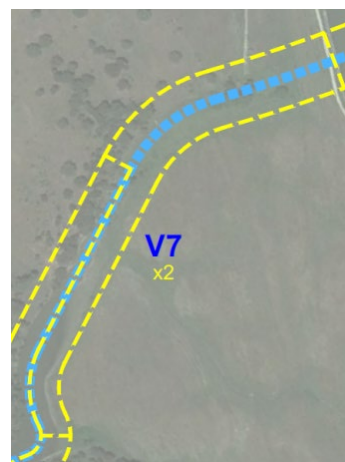
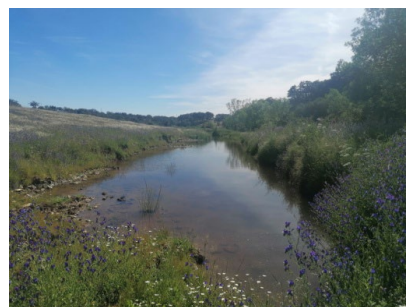
| RIBEIRA DE VIDE | ZONA 3 | TROÇO V7 | x2 |

Este troço possui cerca de 560m de extensão e, em cerca de metade apenas abrange a margem esquerda.

Caracteriza-se por possuir as margens planas, com solo não rochoso e por não ter galeria ripícola.

Neste troço, apenas foi identificada *Typha latifolia*. (tabúia-larga) e *Juncus effusus* (Junco solto).

| 3 – Plantação de vegetação ripícola (arbórea e arbustiva) | <b>X</b> |
| 4 – Limpeza/remoção de resíduos | <b>X</b> |
| 6 – Monitorização, gestão e manutenção | <b>X</b> |

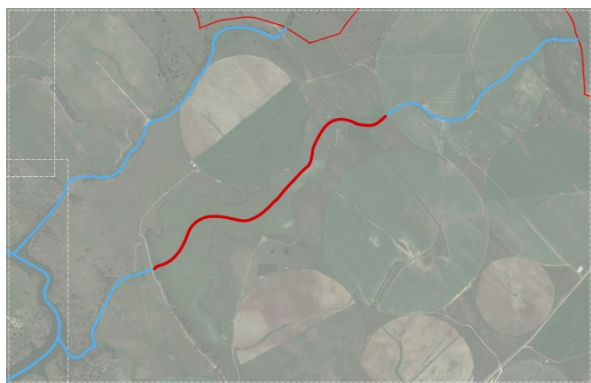
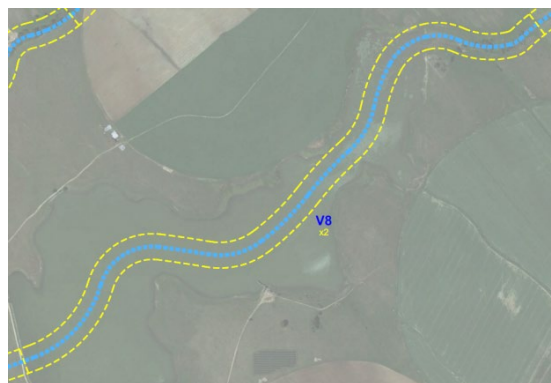
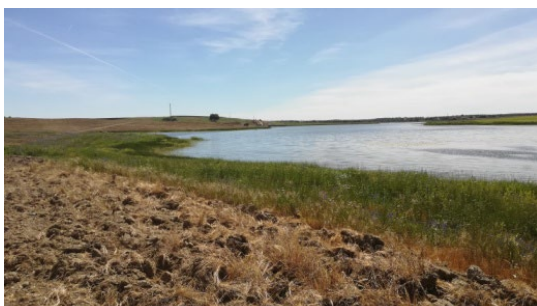
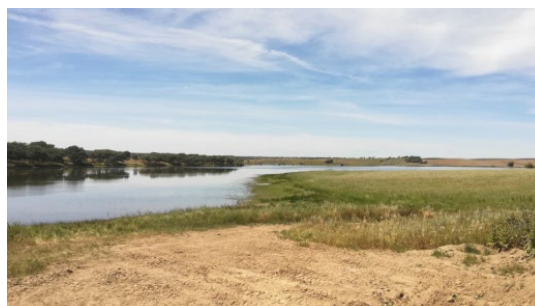
| RIBEIRA DE VIDE | ZONA 3 | TROÇO V8 | x2 |

Este troço possui cerca de 1,6 km de extensão.

À semelhança do troço anterior, este caracteriza-se por possuir as margens planas, com solo não rochoso e por não ter galeria ripícola.

A razão pela qual foi atribuída uma numeração diferente do troço é porque, a jusante deste troço localiza-se mais uma barragem, fazendo com que este troço possua um leito muito mais largo e com muito mais caudal que o anterior.

Neste troço, apenas foi identificada *Typha latifolia*. (tabúia-larga) e *Juncus effusus* (Junco solto).

| 3 – Plantação de vegetação ripícola (arbórea e arbustiva) | X |
| 4 – Limpeza/remoção de resíduos | X |
| 6 – Monitorização, gestão e manutenção | X |

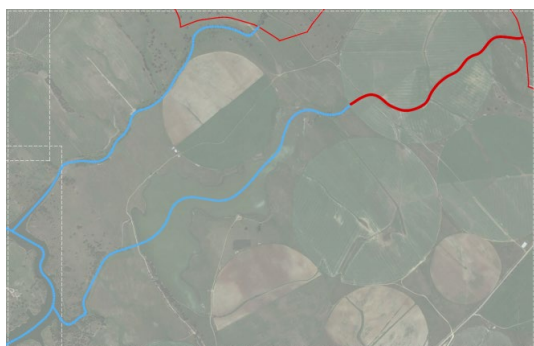
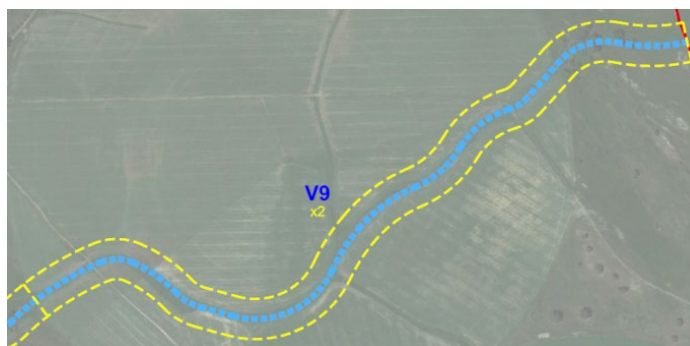
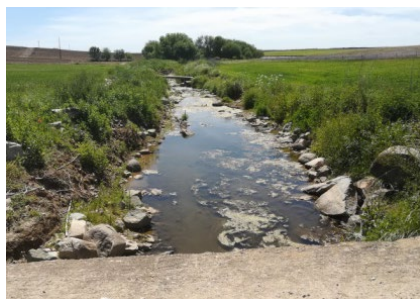
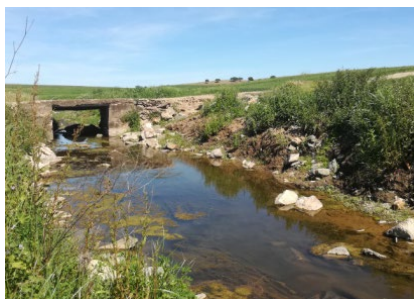
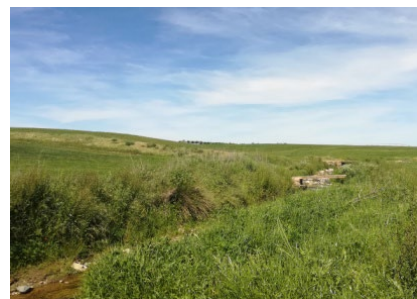
| <b>RIBEIRA DE VIDE</b> | <b>ZONA 3</b> | <b>TROÇO V9</b> | <b>x2</b> |

O troço V9 possui cerca de 1,2 km de extensão.

À semelhança do troço anterior, este caracteriza-se por possuir as margens planas, com solo não rochoso e por não ter galeria ripícola.

A razão pela qual foi atribuída uma numeração diferente do troço é porque este atravessa uma área de produção agrícola intensiva e, por isso, o leito é bastante estreito. Possui ainda pequenas passagens hidráulicas na sua extensão para que a rega através de pivots possa cruzar a linha de água.

Neste troço não foi possível identificar vegetação de galeria ripícola.

| 4 – Limpeza/remoção de resíduos | X |
| 6 – Monitorização, gestão e manutenção | X |

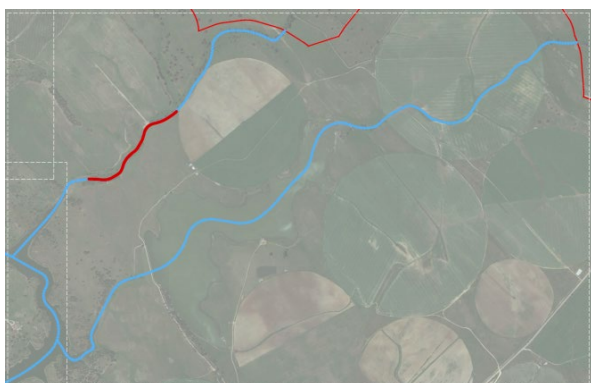
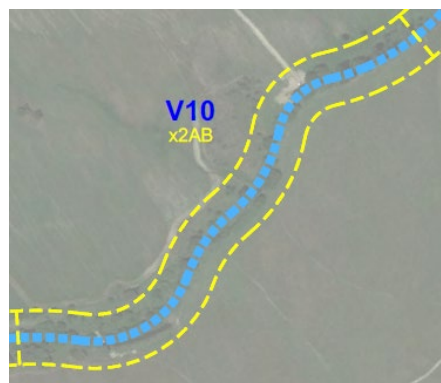
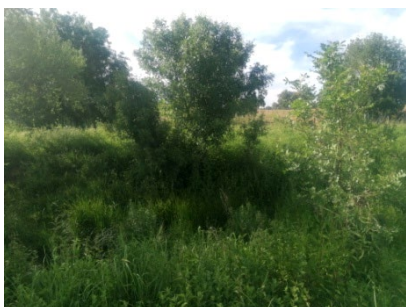
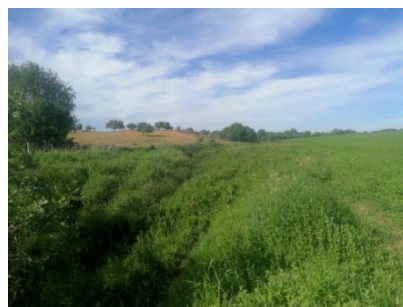
| RIBEIRA DE VIDE | ZONA 3 | TROÇO V10 | x2AB |

O troço V10 possui cerca de 630 m de extensão.

Caracteriza-se por possuir as margens planas, com solo não rochoso e por ter árvores e arbustos a compor a sua galeria ripícola.

As espécies arbóreas identificadas foram *Fraxinus angustifolia* (Freixo), *Salix alba* (Salgueiro-branco) e *Quercus rotundifolia* (Azinheira).

Quanto às espécies arbóreas apenas se identificaram *Flueggea tinctoria* (Tamujo) e *Rubus ulmifolius* (Silvas).

Junto à linha de água identificaram-se *Juncus effusus* (Junco-solto).

| 6 – Monitorização, gestão e manutenção | X |

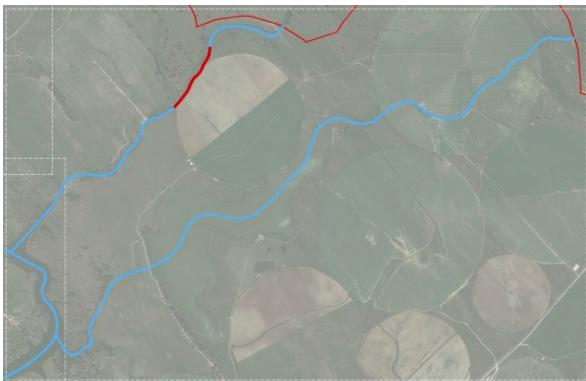
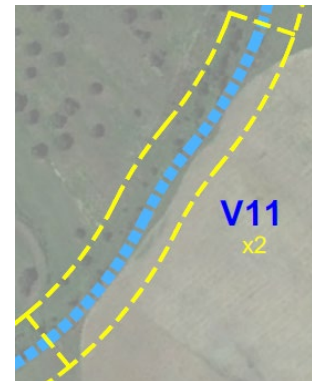
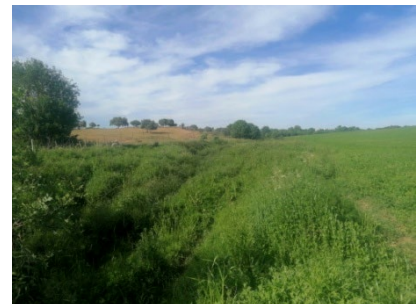
Este troço possui cerca de 350 m de extensão.

Caracteriza-se por possuir as margens planas, com solo não rochoso e por não ter galeria ripícola, apenas herbáceas.

Neste troço não foi possível identificar vegetação de galeria ripícola.
