**APROVEITAMENTO HIDRÁULICO DE FINS MÚLTIPLOS  
DO CRATO – INFRAESTRUTURAS SECUNDÁRIAS  
PROJETO DE EXECUÇÃO DE INFRAESTRUTURAS DE REGADIO  
DO APROVEITAMENTO HIDROAGRÍCOLA DO CRATO**

**RELATÓRIO DE CONFORMIDADE AMBIENTAL  
DO PROJETO DE EXECUÇÃO  
PROPONENTE AIA: COMUNIDADE INTERMUNICIPAL DO ALTO ALENTEJO  
PROCESSO DE AIA N.º 3473**

**VOLUME 4 – ANEXOS  
DT 01 - E.10. REVISÃO DAS PRESSÕES POR MASSA DE ÁGUA**

**DT 01 – E.10. Revisão das pressões, por massa de água**

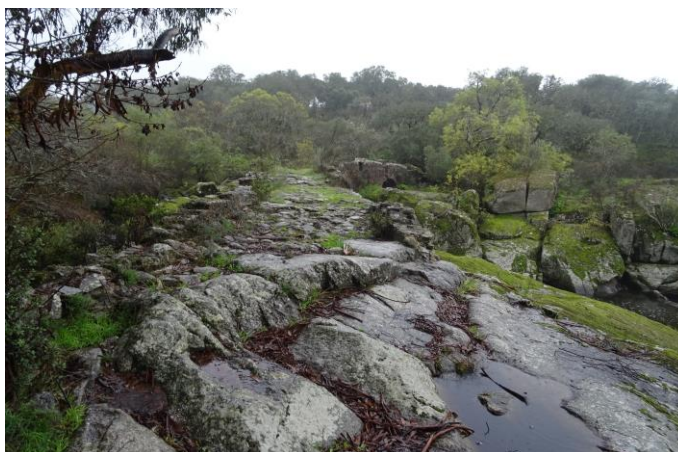
Vista geral da IHT

| Estado de operacionalidade e conservação | |
|---|--|
| Mau (parcialmente destruída) | |

| Transponibilidade - Passagem para peixes (PPP) | |
|---|---|
| Constitui barreira | |

| Transponibilidade - Sedimentos | | |
|---|---|---|
| Parcialmente assoreada | | |

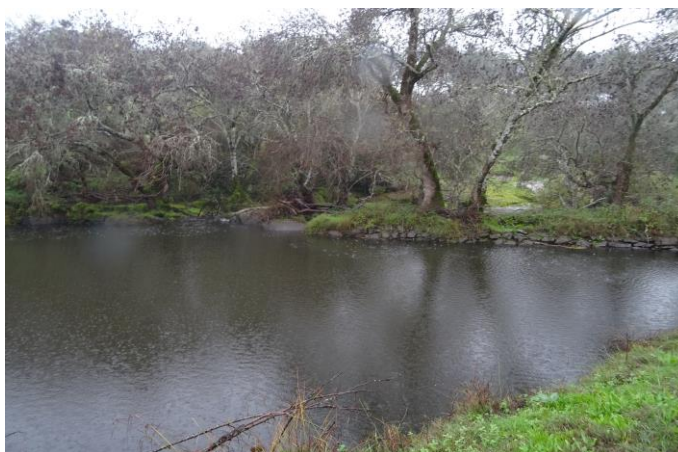
Vista geral da IHT

| Transponibilidade - Passagem para peixes (PPP) | |
|---|---|
| Não constitui barreira | |
