## RELATÓRIO

**Componente património a integrar o Estudo de Impacte  
Ambiental referente à Unidade de Execução Quinta das Damas,  
Ajuda, Lisboa**

Fevereiro 2023

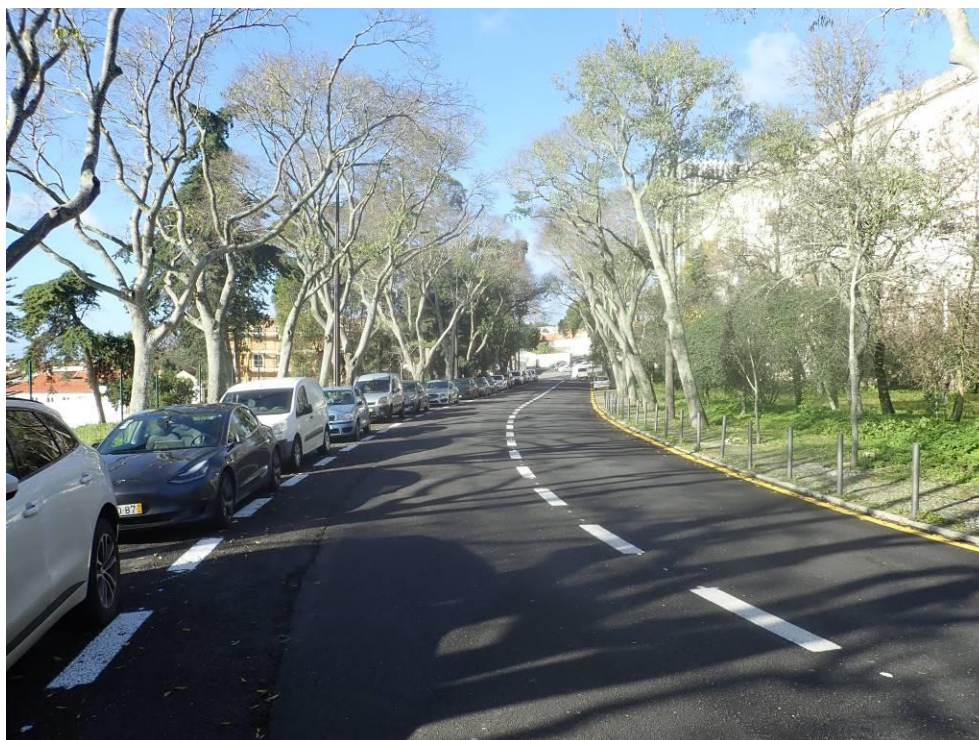
**Figura 20 – Vista geral da Alameda dos Pinheiros na actualidade.**

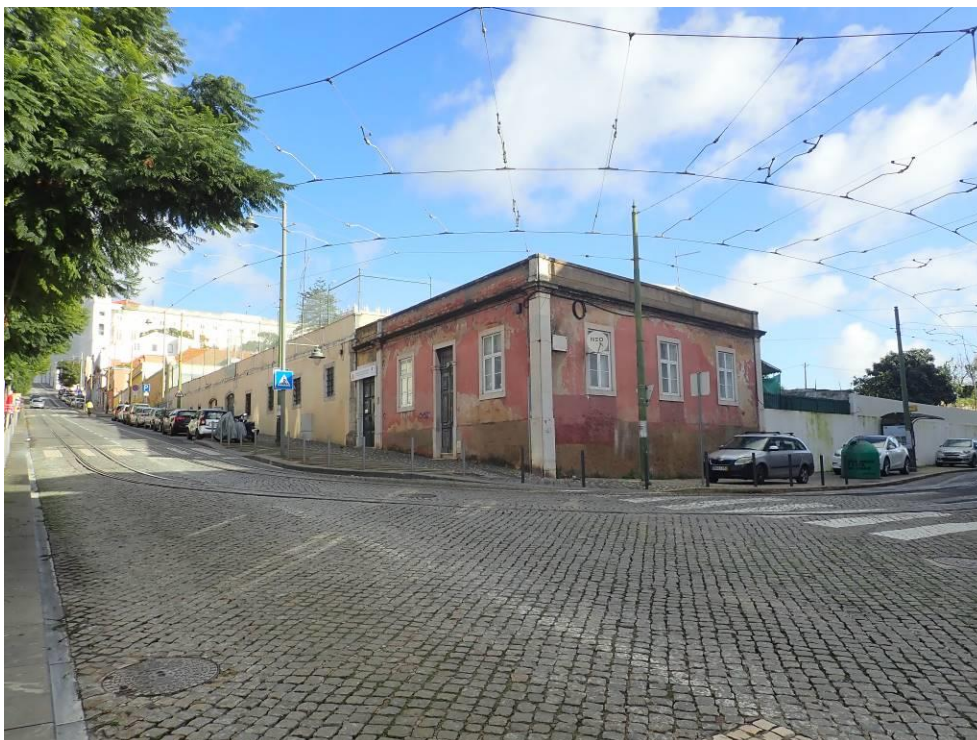
Quanto ao edificado existente na Calçada da Ajuda, este apresenta, do lado que delimita a Quinta das Damas e de modo geral, traços semelhantes. Trata-se genérica e maioritariamente de edifícios com 1 ou 2 pisos, com fachadas simples, pintadas a branco, rosa e amarelo, com portas e janelas de verga recta com molduras simples de cantarias de pedra calcária.

**Figura 24 – Vista Geral da Calçada da Ajuda a partir de Sul.**

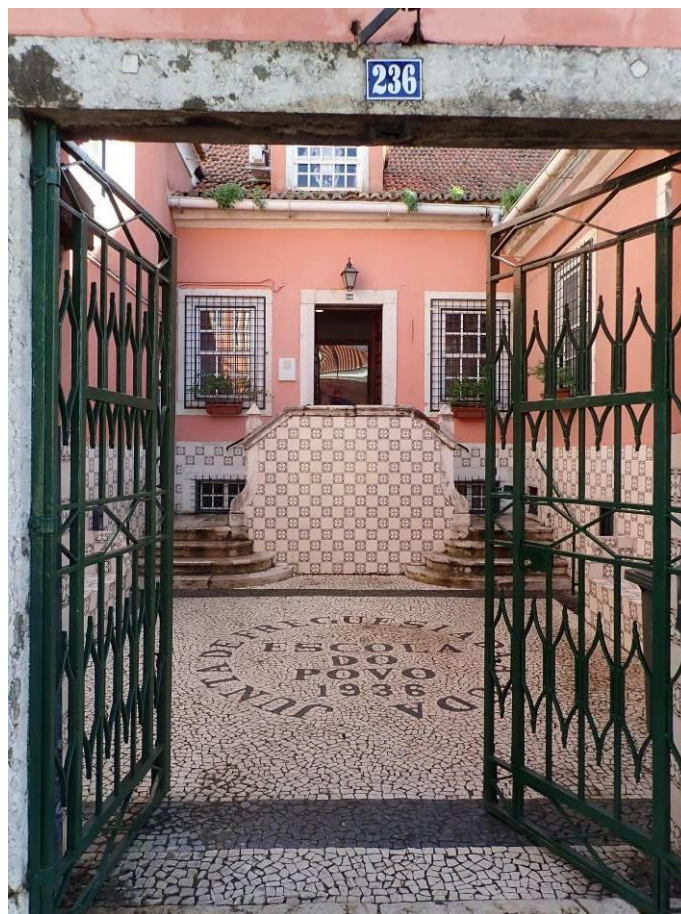
Imediatamente a Norte do Pátio do Bomfim, no nº 236, dispõe-se um pequeno Pátio pertencente à Junta de Freguesia da Ajuda. O acesso faz-se por um portão com gradeamento metálico, pintado a verde, delimitado lateral e superiormente por cantaria calcária. No interior, o pavimento é em calçada e as fachadas do edificado encontram-se revestidas, na zona inferior, por um painel de azulejos lisos alternados com azulejos com motivo geométrico. A fachada virada para Oeste apresenta uma escadaria de dois lanços paralelos, com degraus em pedra com cantos arredondados e, ao centro destas, um muro delimitado por cantaria calcária e totalmente revestido com o mesmo painel de azulejos.

**Figura 25 – Vista do Pátio da Junta de Freguesia.**

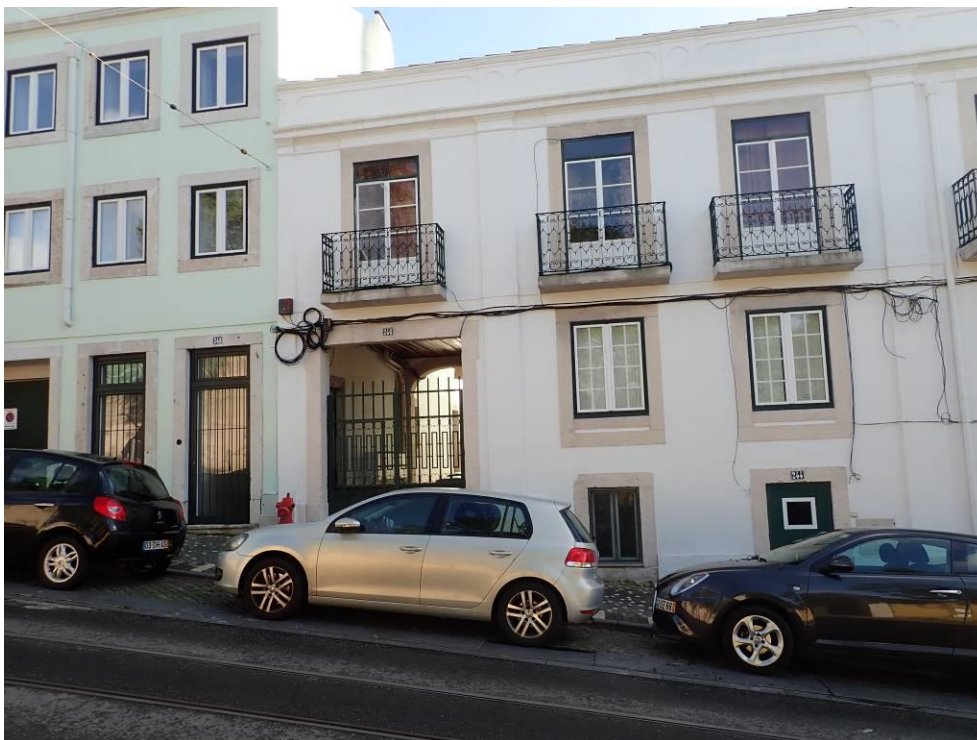
O edificado em volta do Pátio José Pincel desenvolve-se, actualmente, em três pisos, com as características das restantes construções da Calçada, e com varandas com guarda de gradeamento metálico pintado a verde. A entrada do Pátio, com o nº 246, é semelhante aos já descritos, não nos sendo possível todavia aceder ao seu interior de momento.

**Figura 26 – Vista do edifício que integra o Pátio José Pintel.**

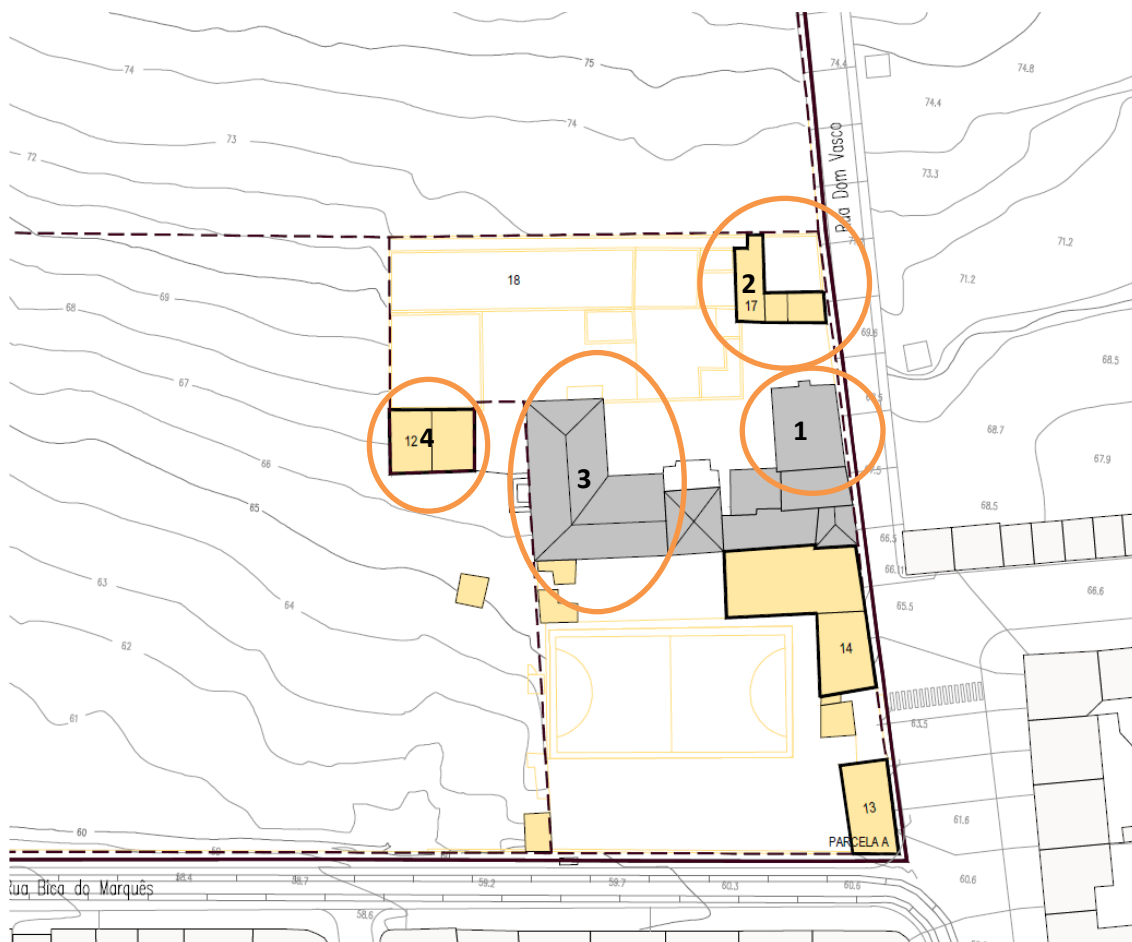
Para além destes, observa-se na planta actual uma continuidade relativamente à configuração e localização de outras três estruturas nas imediações, a Norte e Oeste do edifício principal, relativamente ao que é representado por Duarte Fava.

**Figura 39 – Localização dos vários edifícios anexos (2, 3 e 4) relativamente ao edifício principal (1).**

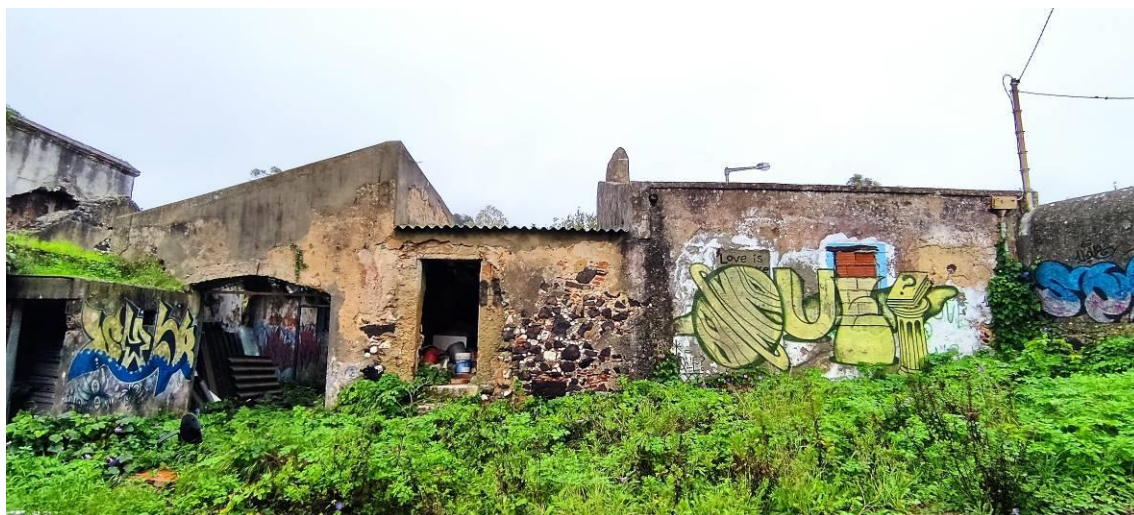
Durante a prospecção observou-se um conjunto de construções que nos parece corresponder ao edificado assinalado a azul na planta de Duarte Fava, imediatamente a NO do edifício principal. Trata-se de edifícios de um só piso, com vários vãos de portas, em avançado estado de degradação e actualmente ocupados por uma vegetação densa.

**Figura 40 – Edifício anexo 2.**

A excepção será a área ocupada actualmente pelas dependências anexas à Quinta das Damas, único elemento patrimonial identificado naquele espaço. Para esta área, o projecto prevê uma urbanização do espaço, com nova construção, prevendo-se a demolição integral dos

elementos existentes, em avançado estado de ruína, com a manutenção apenas do edifício principal, correspondente à Quinta.

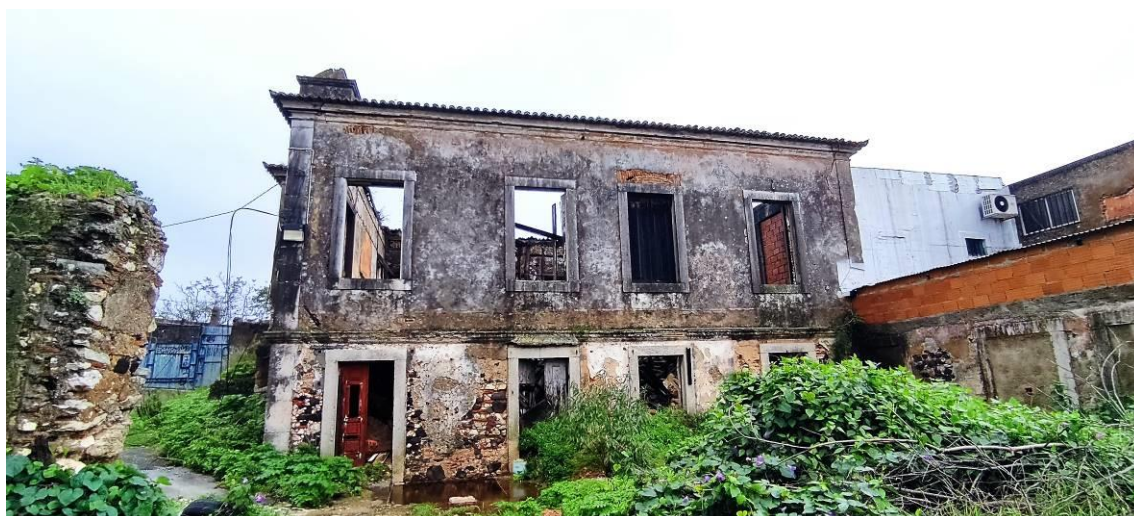
O edificado principal, isto é, o edifício habitacional, corresponde a uma construção com dois pisos com a fachada principal virada para a Rua Dom Vasco. De modo geral, o edifício apresenta um avançado estado de degradação, apenas restando as paredes exteriores e encontrando-se a cobertura completamente ruída.

**Foto 10 – Vista do Edificado Principal, alçado tardoz.**

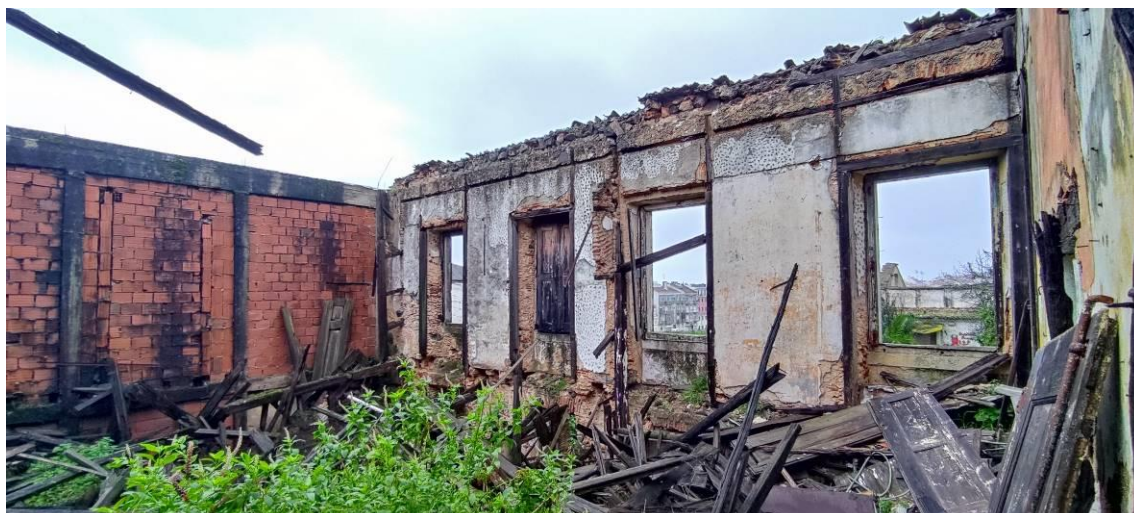
A fachada principal é constituída por vãos regulares, delimitada por cunhais de cantaria e pintada a rosa. Observa-se que as portas e janelas são em madeira, com moldura em cantaria calcária. Na fachada tardoz encontra-se uma escadaria exterior de acesso ao piso superior, em pedra. O interior encontra-se bastante degradado, com as paredes divisórias já demolidas, restando, todavia, paredes revestidas a estuque pintado.

**Foto 11 – Interior do Edifício Principal.**

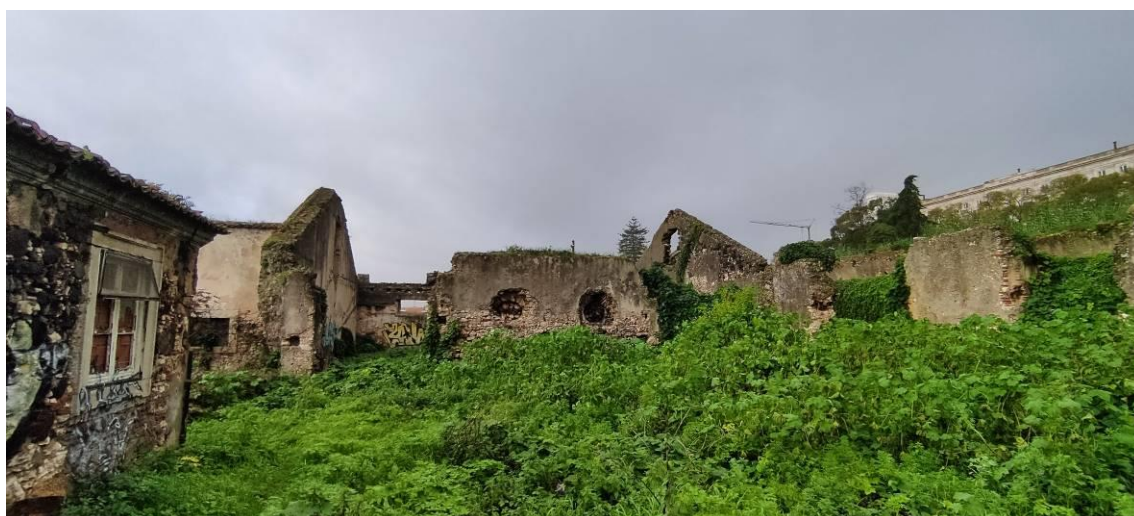
**Foto 13 – Edifício anexo a NO do edifício principal.**
