**RELATÓRIO TÉCNICO DE ACOMPANHAMENTO DA  
MANUTENÇÃO DAS MEDIDAS DE SEGURANÇA  
IMPLEMENTADAS NA PEDREIRA DE XISTO N.º 6637,  
DENOMINADA VALE DE VIDEIRO 2**

Resposta à Circular n.º 1/DG/2022 de 02-11-2022

E Continuidade da Resposta ao Ofício DSMP/DPN/316 de 12/02/2020

ACOMPANHAMENTO DA MANUTENÇÃO DAS MEDIDAS DE SEGURANÇA E ESTRUTURAIS  
IMPLEMENTADAS NA PEDREIRA N.º 6637, DENOMINADA VALE DO VIDEIRO 2

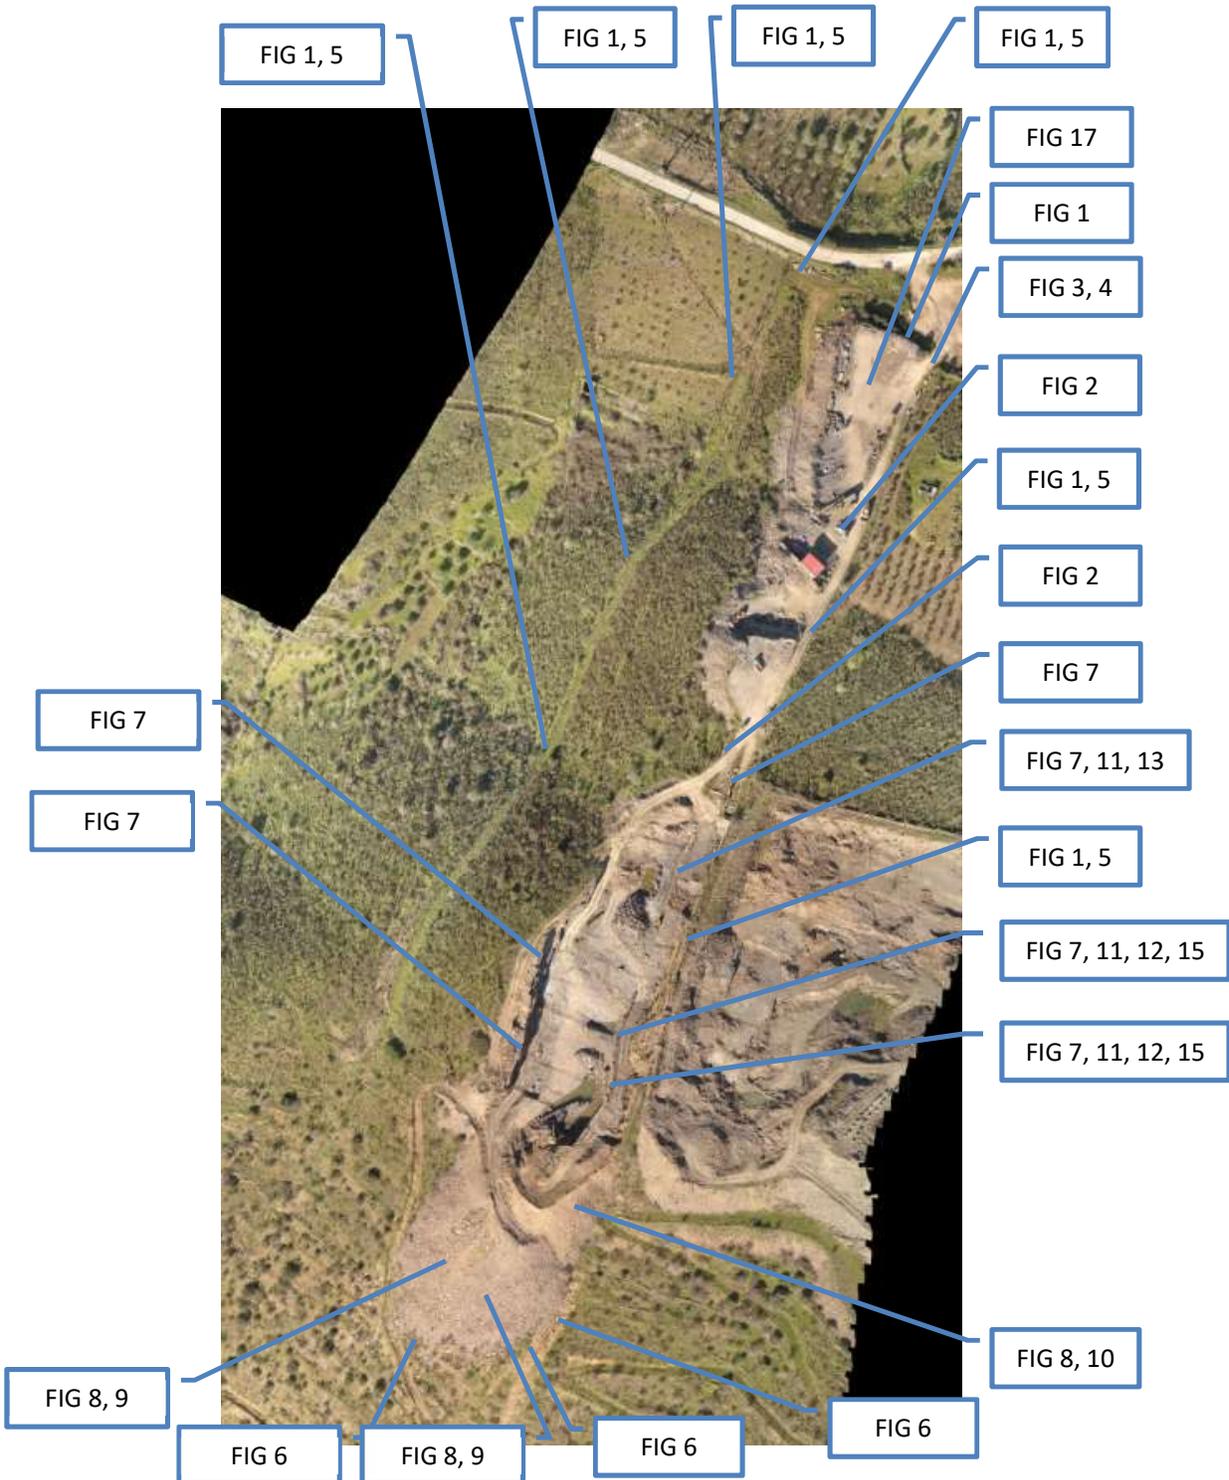
### 3. LOCALIZAÇÃO NA PEDREIRA DAS MEDIDAS IMPLEMENTADAS

Segue-se uma representação gráfica da localização das fotos que ilustram este relatório ao longo da área da pedreira Vale do Videiro 2:
