**AVALIAÇÃO DA SUSTENTABILIDADE E DESENVOLVIMENTO
INTEGRADO DOS RECURSOS HÍDRICOS E ENERGÉTICOS
DO APROVEITAMENTO HIDRÁULICO
DE FINS MÚLTIPLOS DO CRATO**

**COMPONENTE D - ESTUDOS AMBIENTAIS
INFRAESTRUTURAS PRIMÁRIAS**

**RELATÓRIO DE CONFORMIDADE AMBIENTAL
DO PROJETO DE EXECUÇÃO**

**VOLUME 4 – ANEXOS
DT 02 – E.10. REVISÃO DAS PRESSÕES
POR MASSA DE ÁGUA**

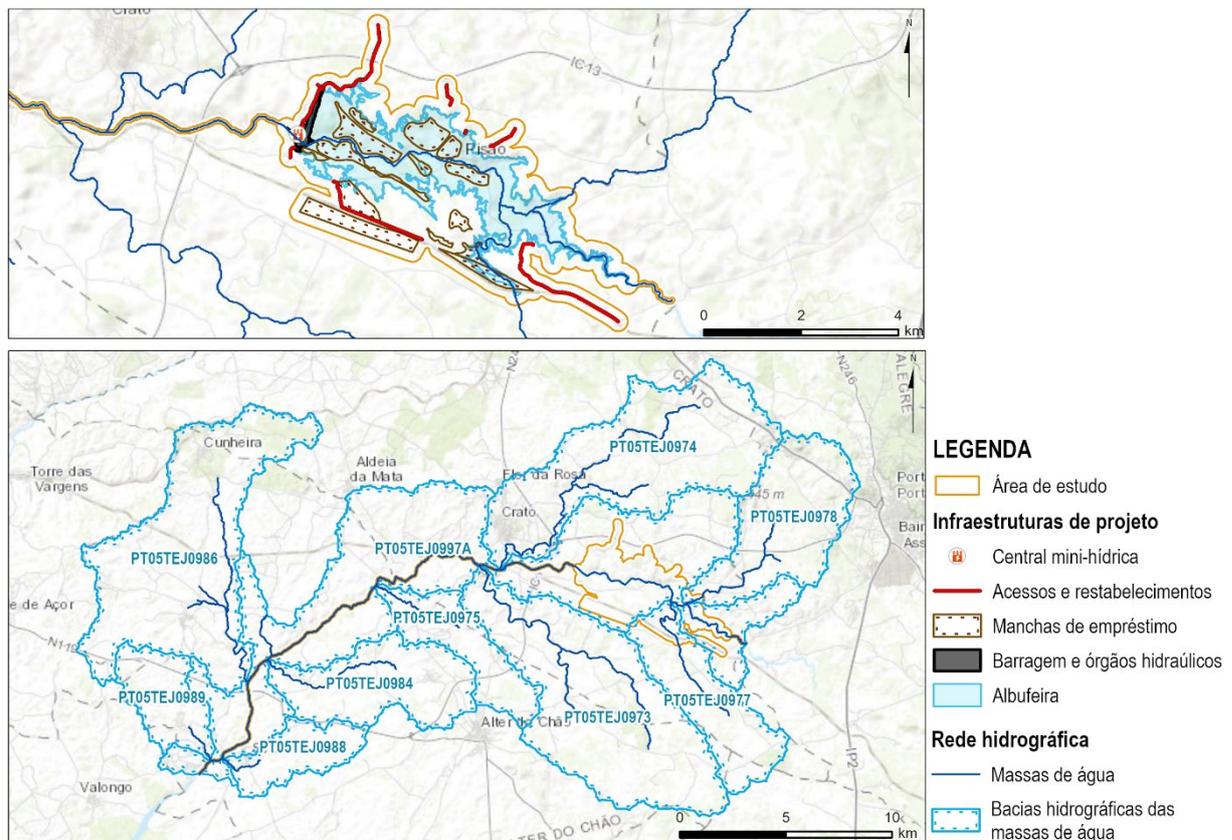
Figura 2.1 – Infraestruturas hidráulicas primárias do Projeto em análise, área de estudo e massas de água e respectivas bacias hidrográficas intersetadas.

As massas de água que, por intersetarem a área de estudo, serão analisadas em pormenor, de modo a responder à solicitação de revisão das pressões, são as seguintes: ribeira de Seda (PT05TEJ0997A), ribeira de Linhais (PT05TEJ0973), ribeiro do Chocanal (PT05TEJ0974), ribeiro do Cornado (PT05TEJ0975), ribeira da Enfermaria (PT05TEJ0977), ribeiro de Almojanda (PT05TEJ0978), ribeiro do Freixo (PT05TEJ0984), ribeira de Alfeijós (PT05TEJ0986), ribeira do Espinheiro (PT05TEJ0988) e ribeiro da Rabaça (PT05TEJ0989). Na **Figura 2.1** representam-se as referidas massas de água.

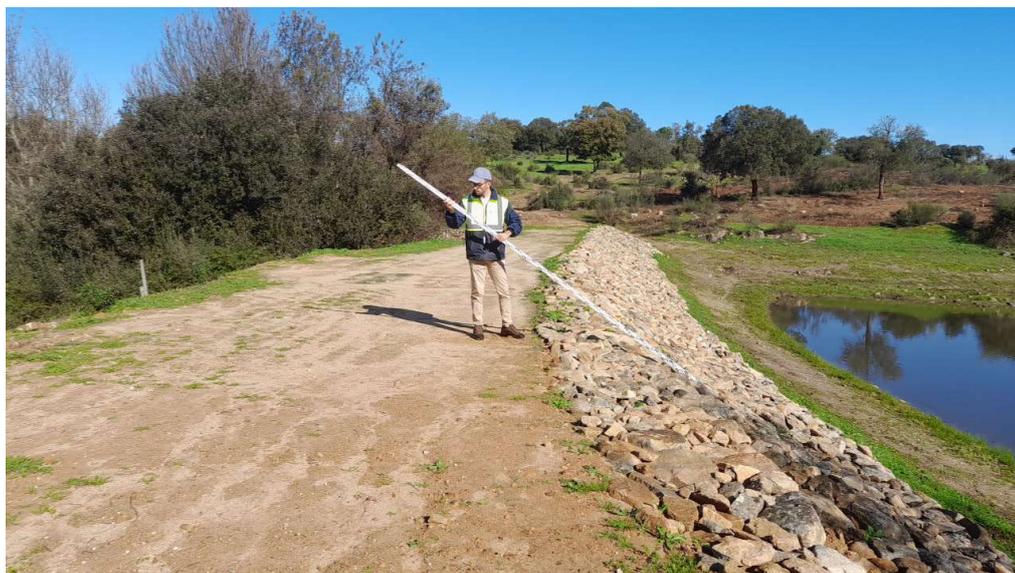
Foto 3.1 – Medições efetuadas em campo.

Em cada IHT, as medições necessárias foram efetuadas com recurso a equipamento de medição, robusto e extensível, permitindo uma adequada inventariação e salvaguardando a segurança dos técnicos (**Foto 3.1**).

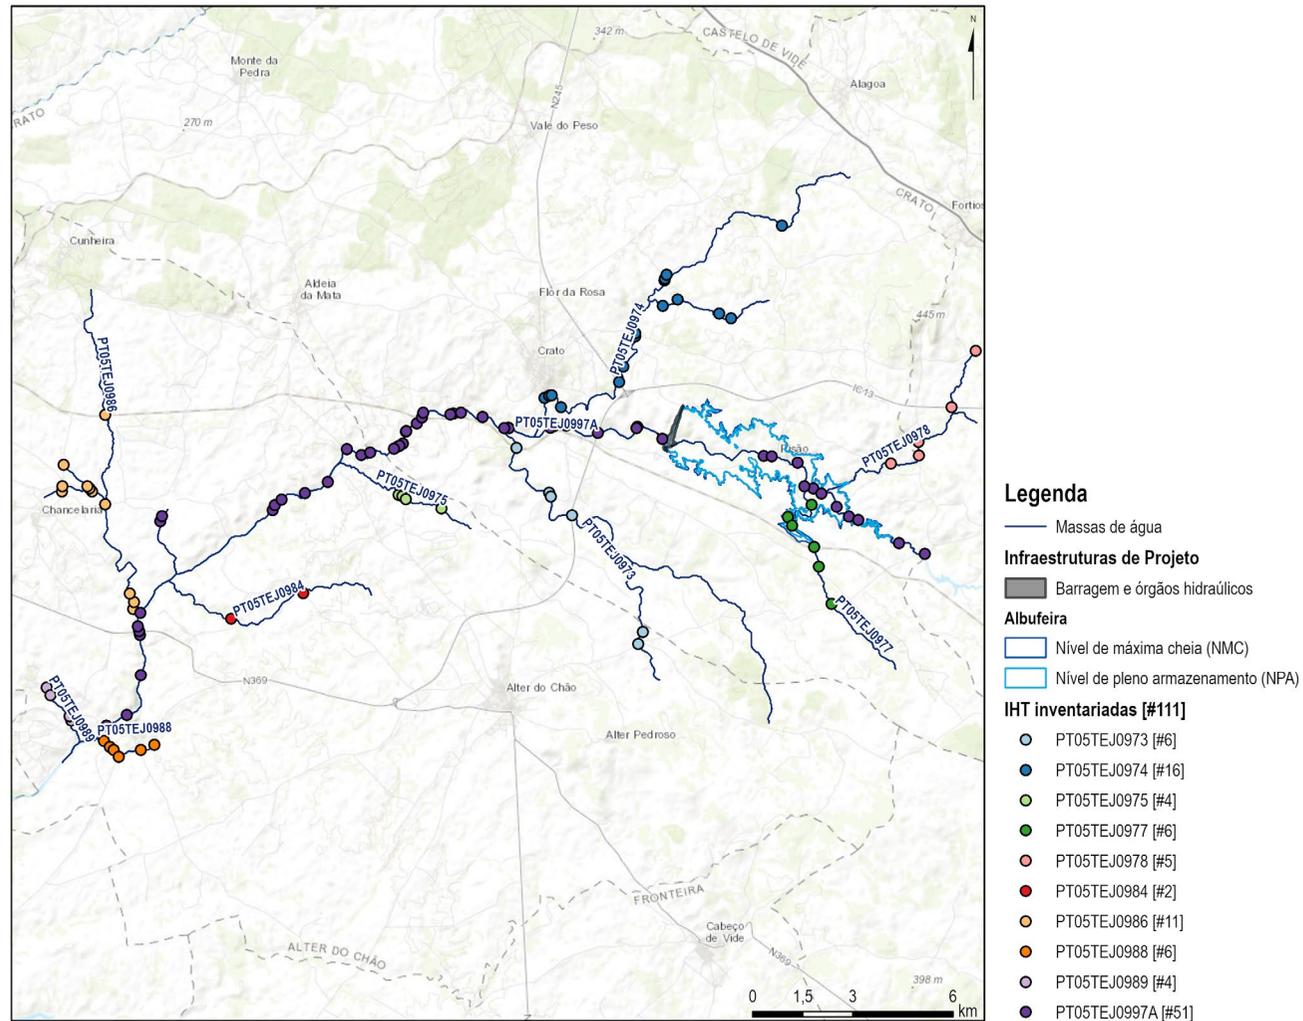
Figura 3.1 – Resumo dos resultados obtidos na fase de inventário, por massa de água em análise.

Os resultados apresentados são ilustrados na **Figura 3.1** e caracterizados por tipologia de IHT na **Figura 3.2**.

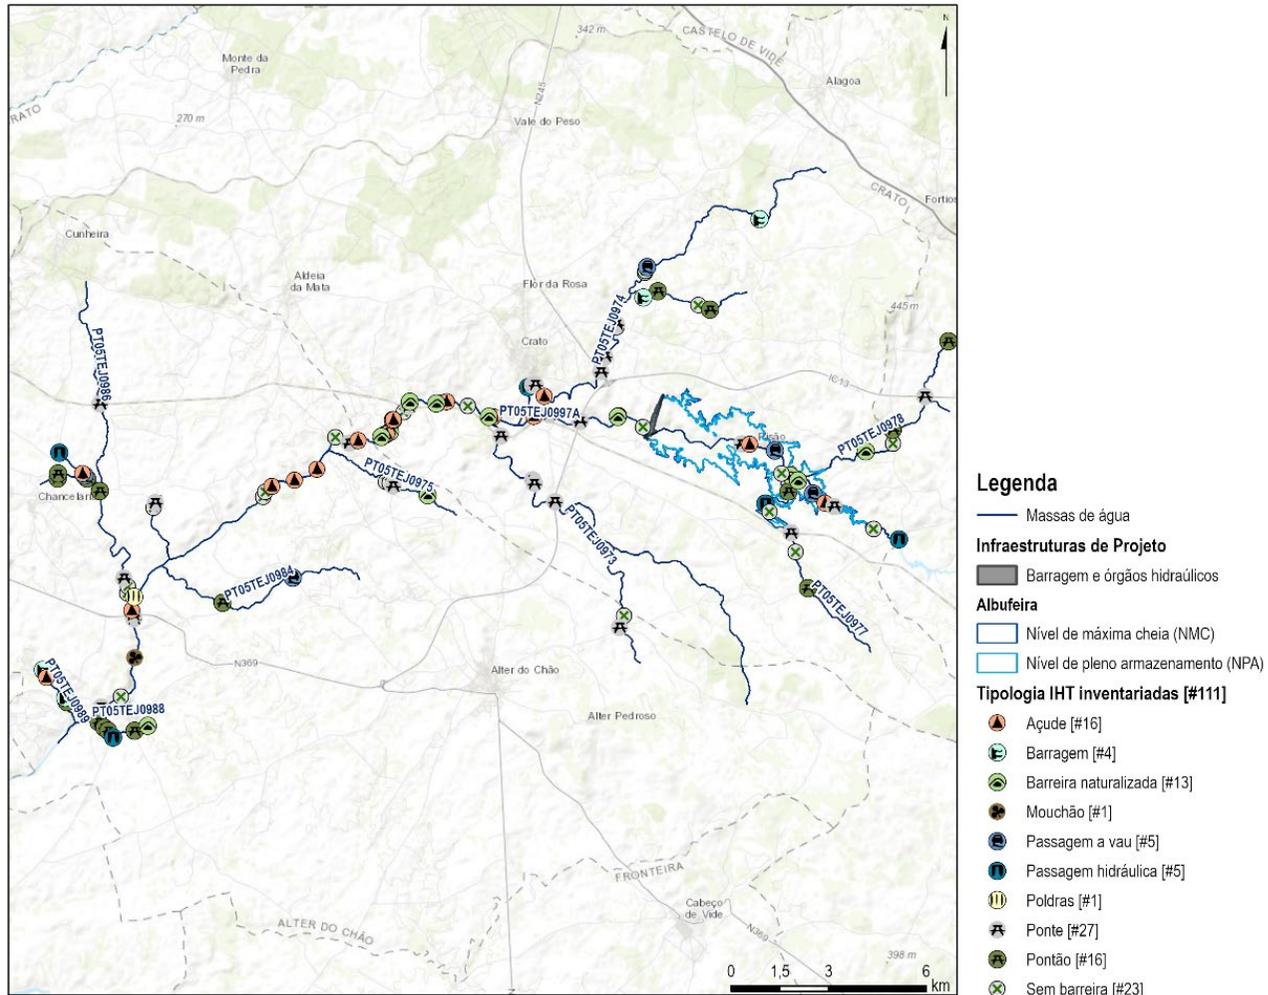
Figura 3.2 – Resumo dos resultados obtidos na fase de inventário, por tipologia de IHT.

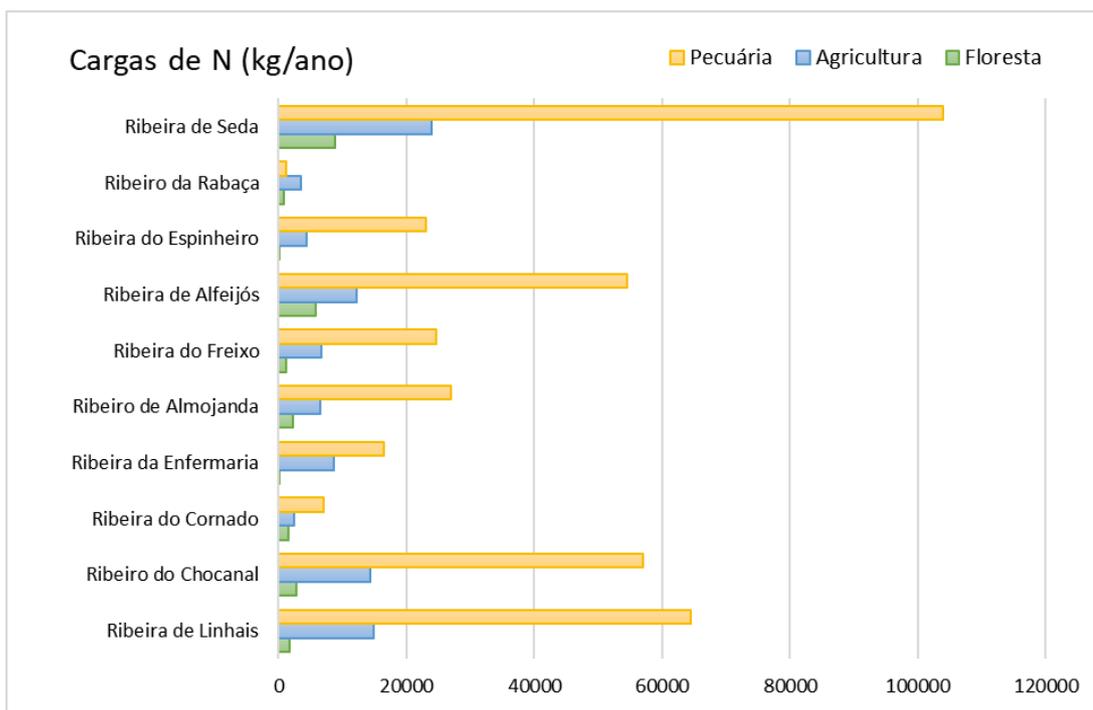
Figura 4.1 – Cargas de azoto estimadas para as massas de água intersetadas pelo Projeto.

Assim, as cargas de N e de P associadas à poluição difusa nas massas de água intersetadas pelo AHFM do Crato, para a atual ocupação e uso do solo, estão resumidas na **Figura 4.1** e **Figura 4.2**, respetivamente para azoto e fósforo.

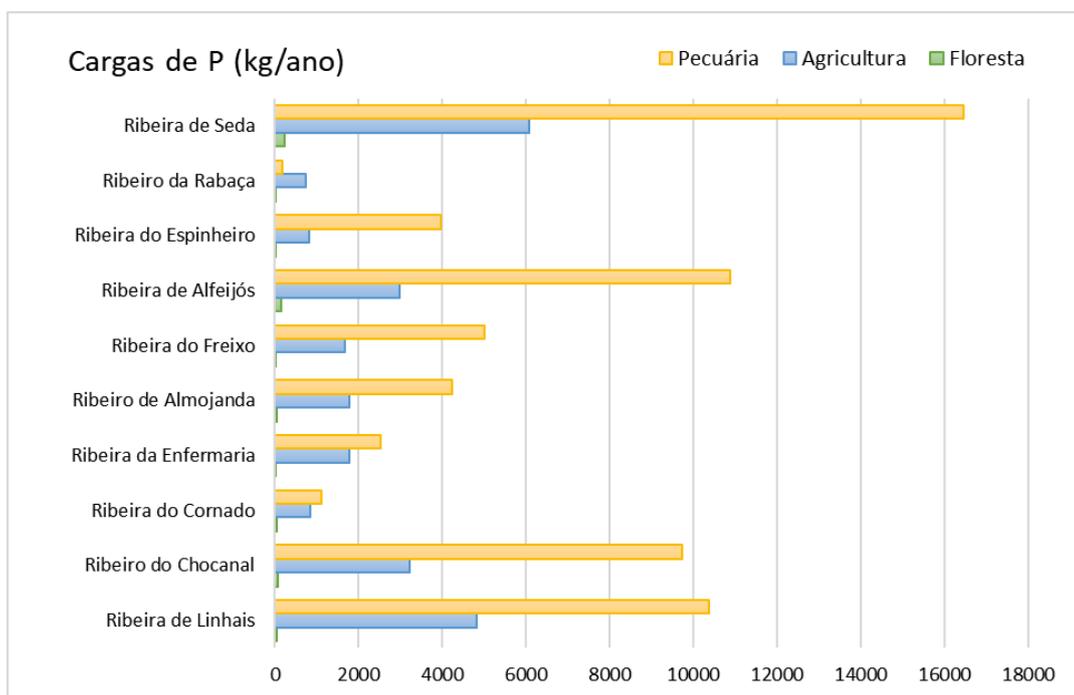
Figura 4.2 – Cargas de fósforo estimadas para as massas de água intersetadas pelo Projeto.

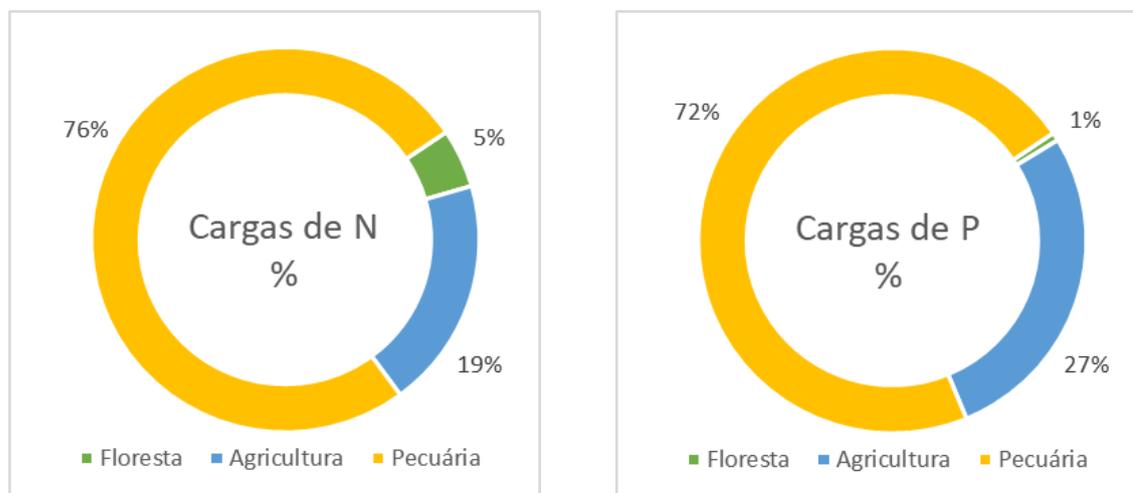
Figura 4.3 – Contribuição de cada uma das origens para as cargas de nutrientes estimadas para as massas de água intersetadas pelo Projeto.

Destaca-se a preponderância da pecuária como fonte de poluição difusa, com uma contribuição bastante mais significativa do que as restantes fontes na quase totalidade das massas de água. Esta relação é ilustrada na **Figura 4.3**.

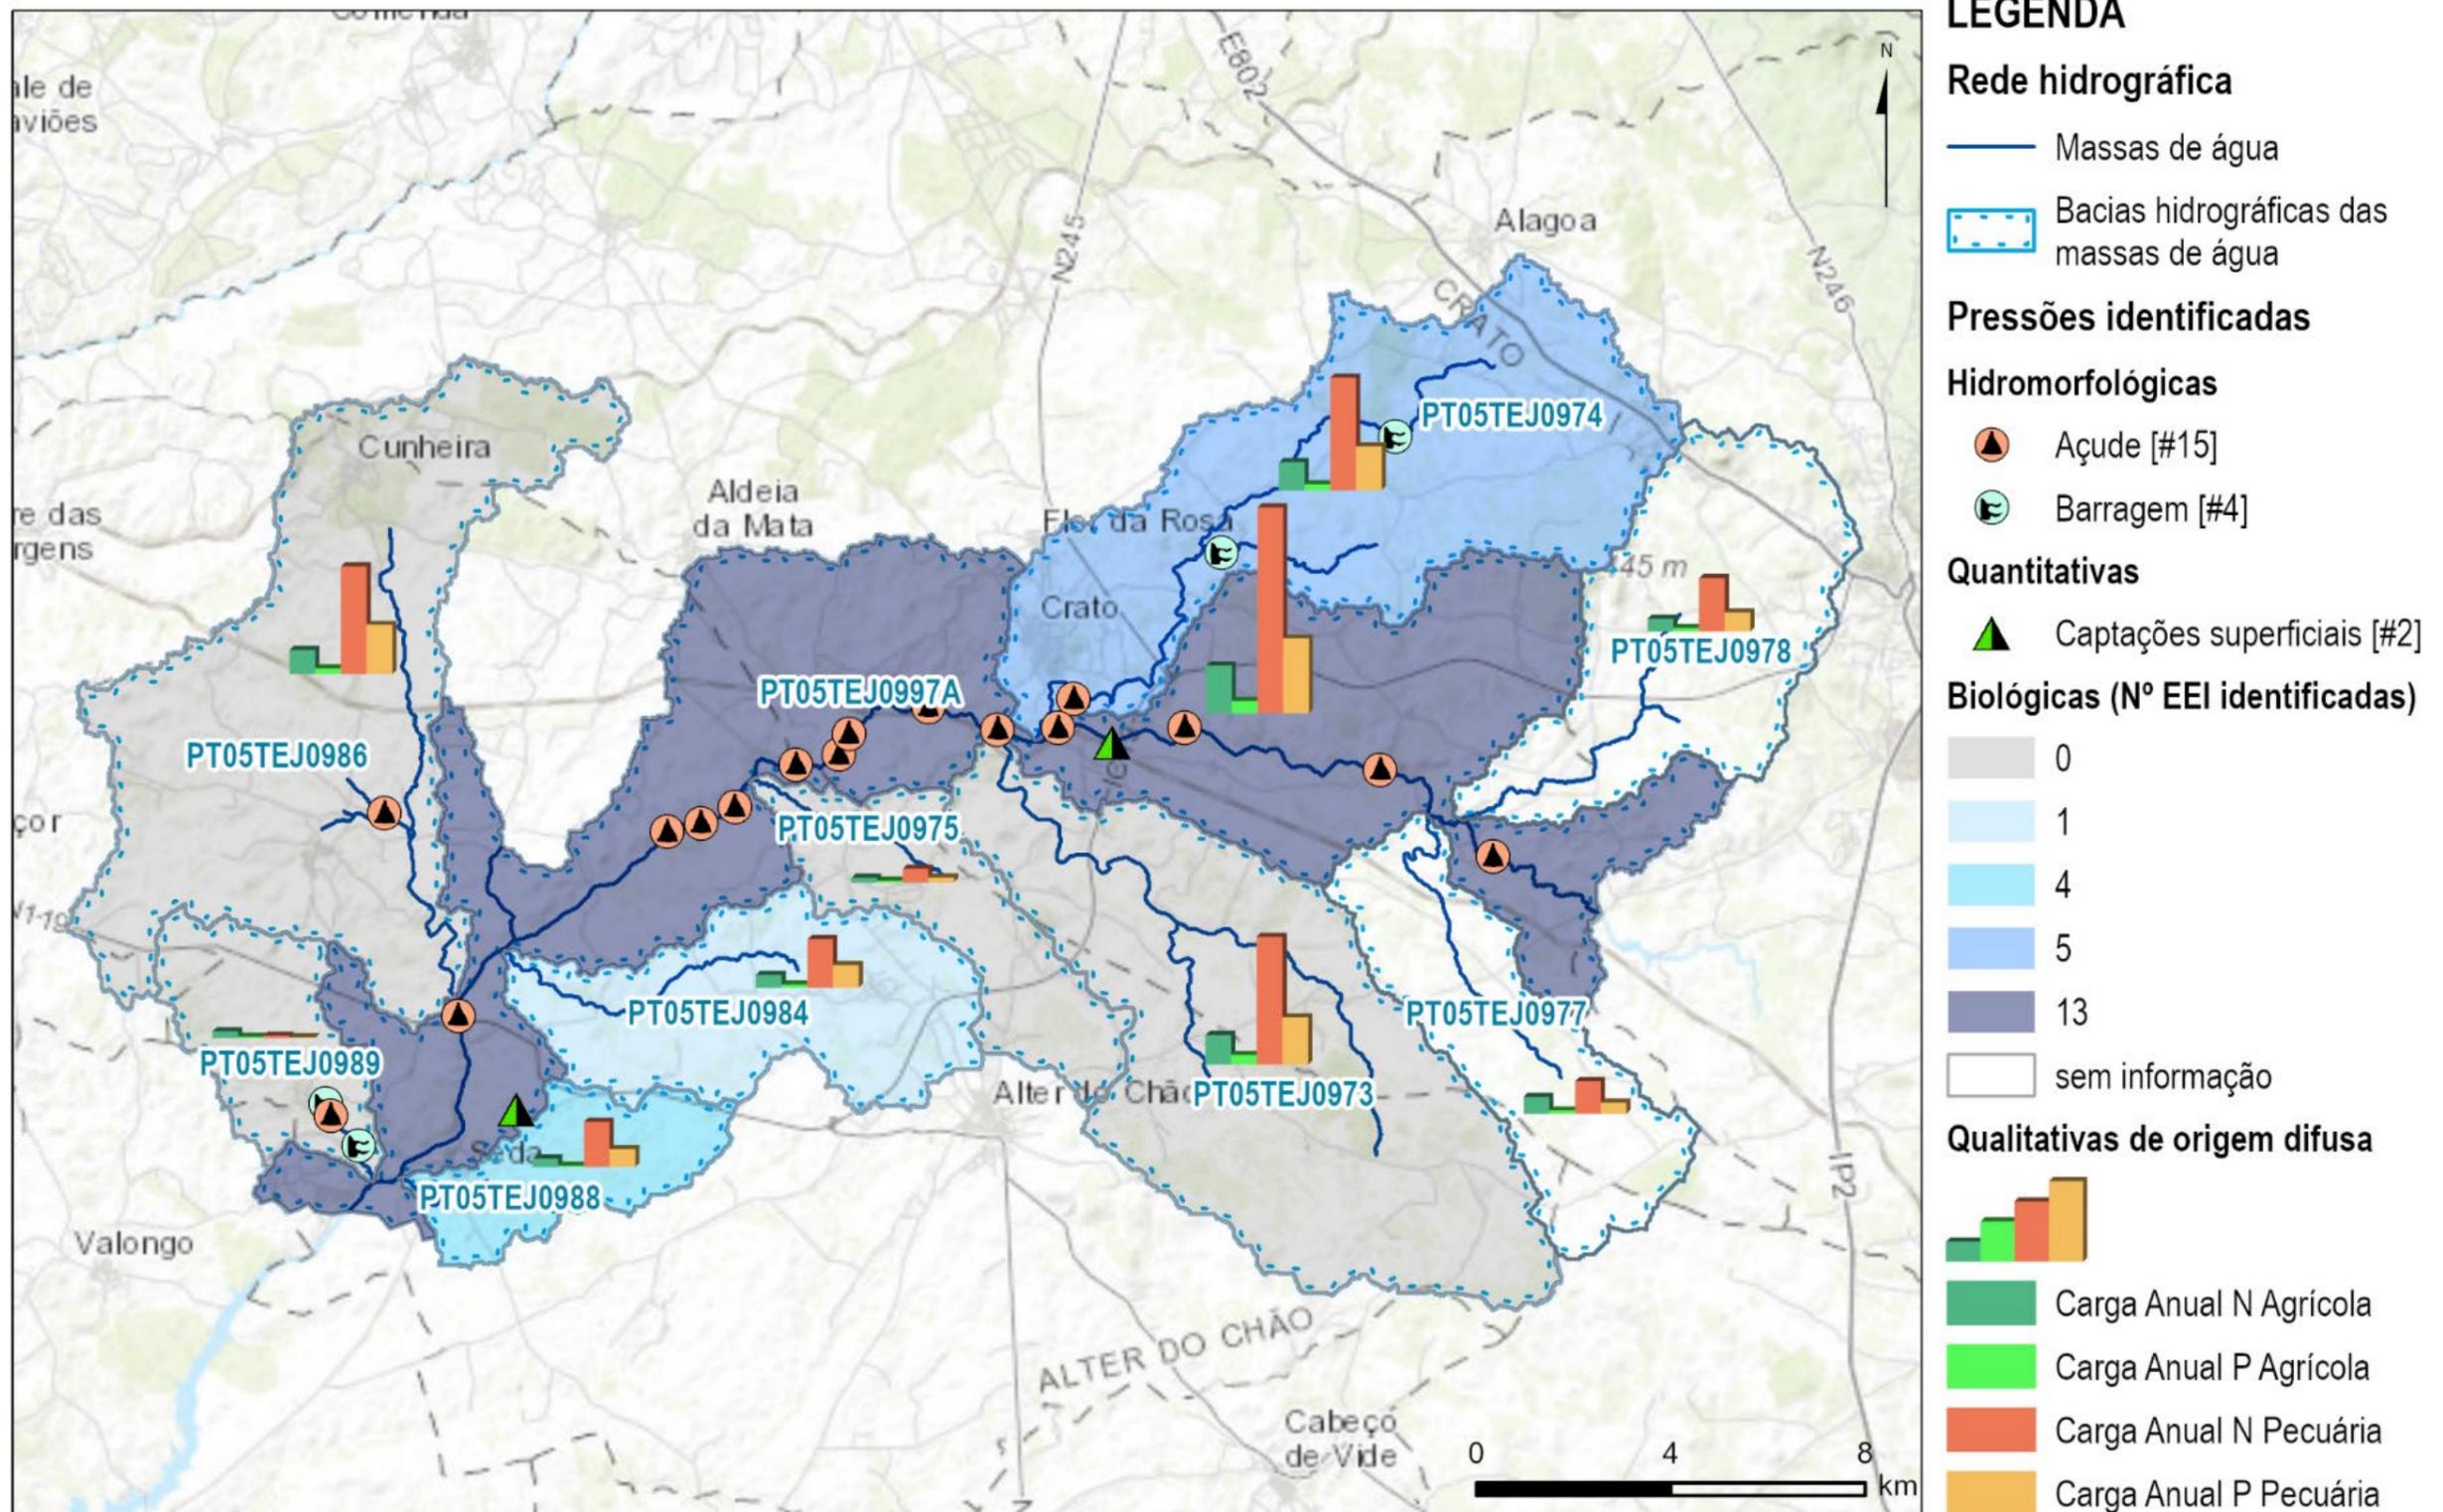
Figura 6.1 – Resumo das pressões identificadas por massa de água.

No **Quadro 6.1** é apresentado um resumo, por massa de água intersetadas pela área de estudo, da tipologia das infraestruturas associadas às diferentes pressões identificadas e respetivos usos, contendo as a **Figura 6.1**, a sumarização cartográfica das várias tipologias de pressões identificadas.

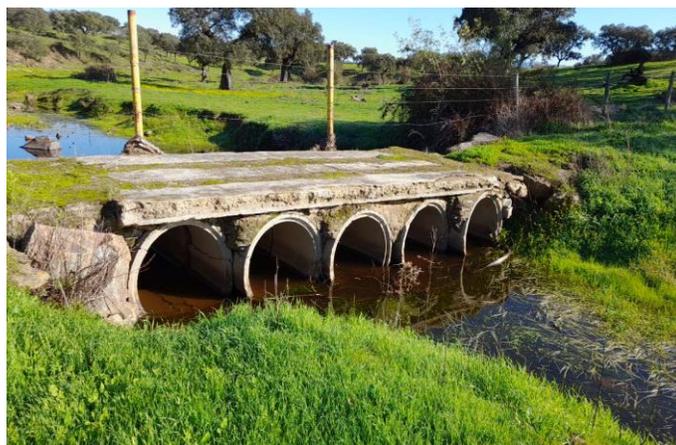
Vista geral da IHT

Não constitui barreira

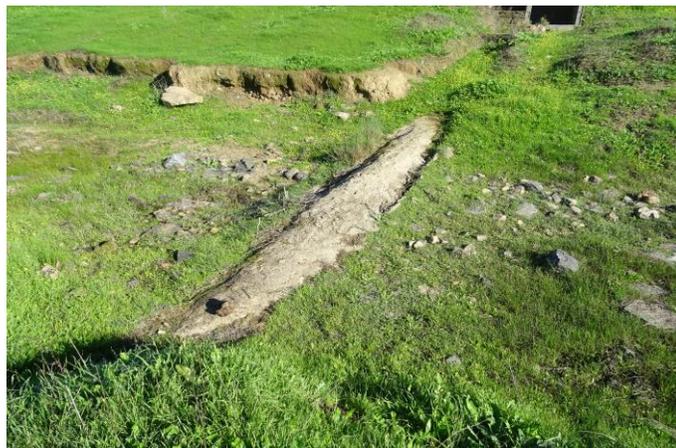
Vista geral da IHT

PT05TEJ0977_03

Sem barreira

Não constitui barreira

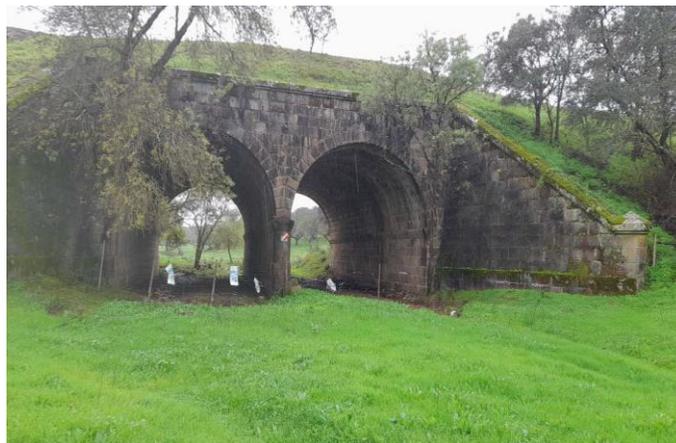
Vista geral da IHT

PT05TEJ0977_04

Ponte

Não constitui barreira

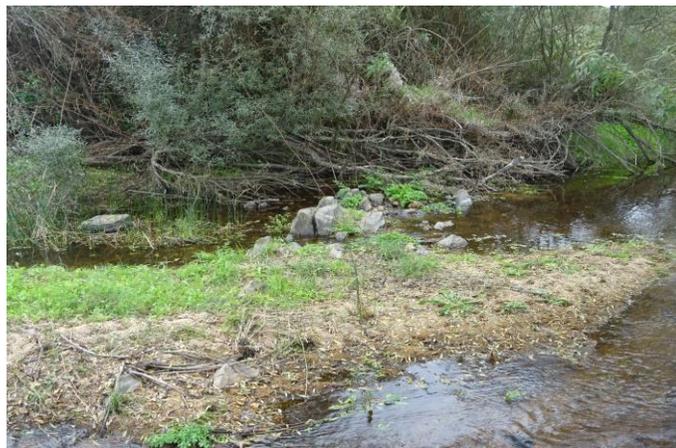
Vista geral da IHT

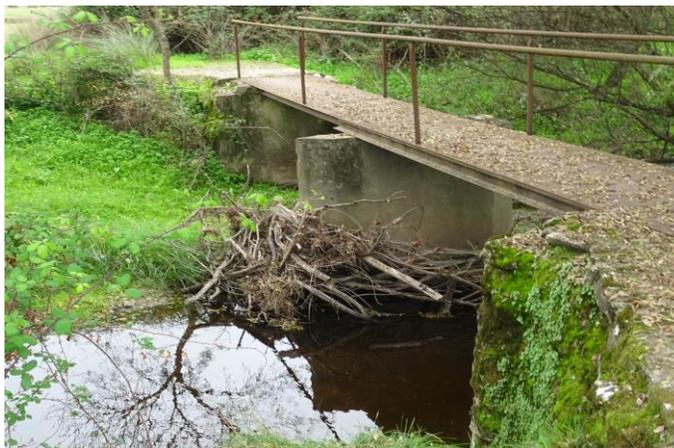
Ponte

Vista geral da IHT

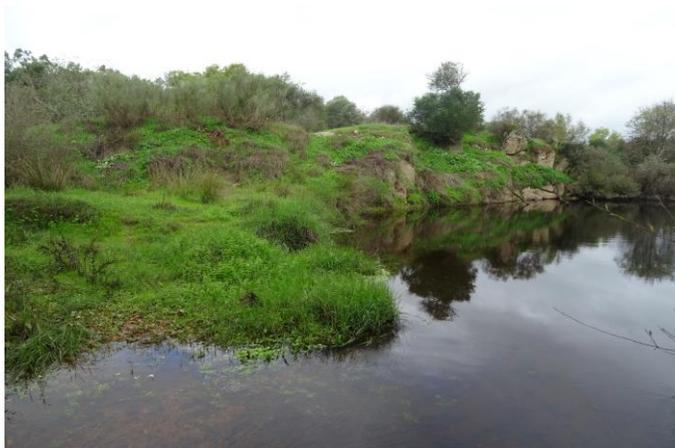
Sem barreira

Vista geral da IHT

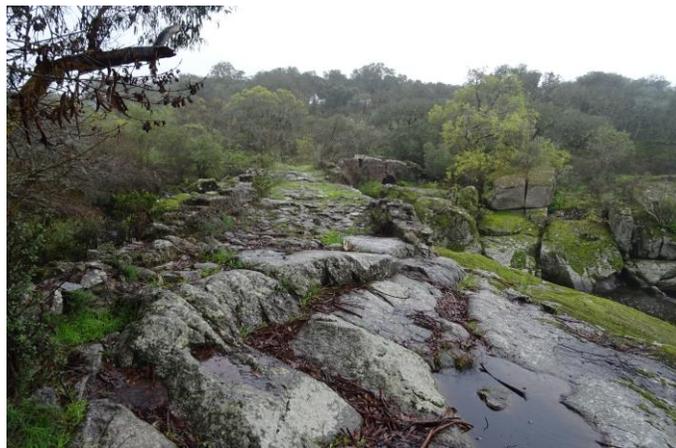
Vista geral da IHT

Caracterização da Obra		
Tipo de construção		
Aterro (inclui as de terra, as de enrocamento e as mistas)		
Tipo de barragem de betão		
-		
Material		
Pedra, Alvenaria		
Talude de jusante		
Vertical		
Existência de descarregadores de cheias		
Não		
Tipologia do descarregador de cheias		
-		
Volume total da albufeira (m³)		
-		
Altura acima do terreno natural (m)	Classe de alturas	Extensão do coroamento (m)
2.5	≥ 2 m e < 5 m	-

Estado de operacionalidade e conservação		
Finalidade		
Moinho/Engenho		
Usos atuais		
Sem uso		
Estado de conservação da IHT

Mau (parcialmente destruída)

Constitui barreira

Parcialmente assoreada
