# METRO DE LISBOA

## LINHA VERMELHA ENTRE SÃO SEBASTIÃO E ALCÂNTARA

### TOMO III: OBRAS ESPECIAIS

### VOLUME 5 - OE5: TÚNEL ZONA DO BALUARTE

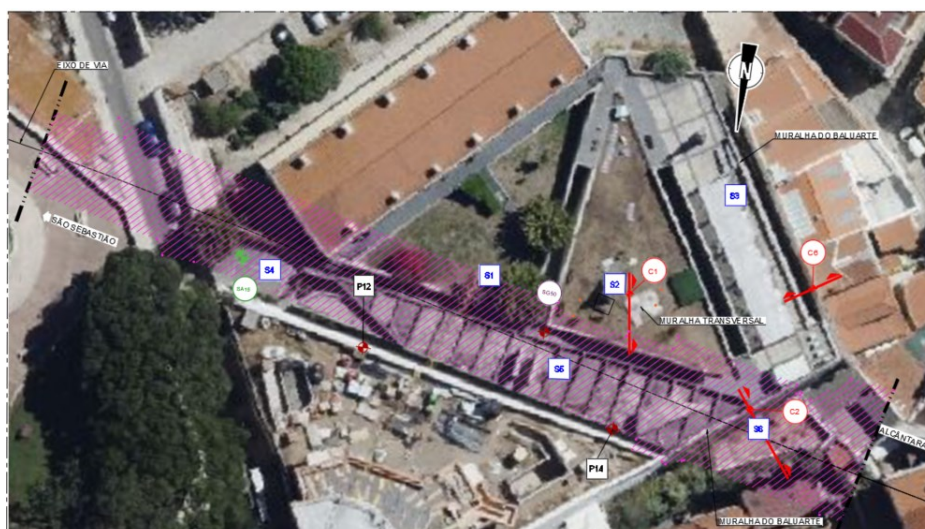
Figura 2 – Planta de localização das carotes executadas

Adicionalmente foram executadas sondagens/carotes de reconhecimento complementar para aferição da profundidade das fundações e espessura da muralha do baluarte e muralha filipina/espanhola. Na Figura 2, Figura 3 e Figura 4, mostra-se a localização e cortes transversais na zona das carotes realizadas.

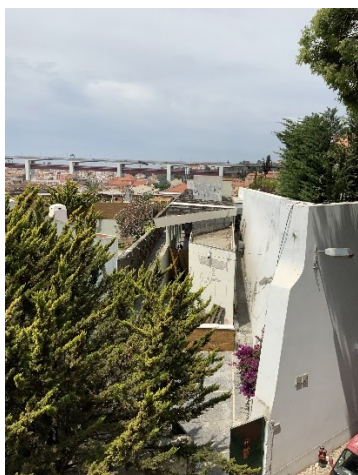
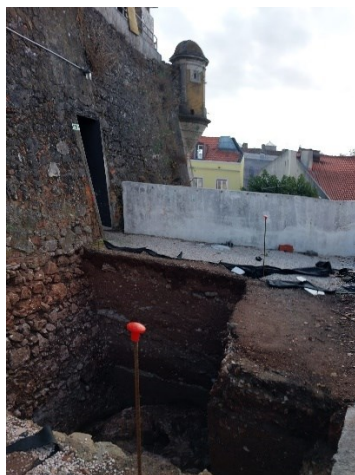
**Figura 6 – Fotografia ilustrativa da muralha do Baluarte interferência N° 384 (à esquerda) e fotografia ilustrativa da muralha do Baluarte interferência N° 381b (à direita) com o poço de sondagem realizado e a guarita, a foto foi retirada na plataforma representada pela interferência N° 381**

Ao longo de toda a empreitada todos estes muros constituintes das muralhas do baluarte mencionados serão preservados e restaurados, havendo apenas um ajuste e reforço das fundações do muro da interferência nº 381b, conforme se indicará no capítulo 7.

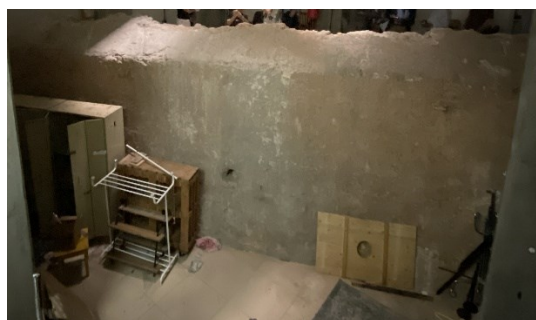
A interferência 381c é referente a parte da muralha filipina/espanhola cuja construção se estima ser anterior à construção das muralhas mencionadas anteriormente, pertencentes ao século XVII. Esta parte da muralha encontra-se atualmente preservada no interior do edifício existente da casa de Goa, sendo este elemento preservado ao longo da empreitada. Da sondagem/carote C1 já executada, foi possível estimar uma espessura, aproximadamente, constante da muralha de 1,48m, com altura de 4,80m entre a cota +13.28 e a cota +8.48.

**Figura 7 – Fotografia ilustrativa de parte da muralha filipina/espanhola atualmente preservada no interior do edifício da casa de Goa, interferência N° 381c**

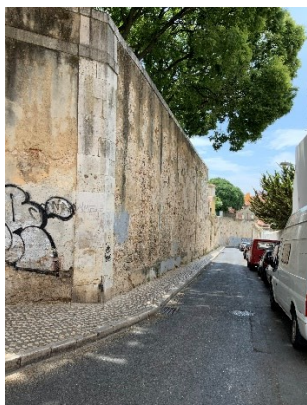
Por fim, destaca-se ainda a interferência N° 385 que diz respeito ao muro do miradouro do Largo das Necessidades, por baixo do qual irá ocorrer a transição do túnel em *NATM* para “*Cut & Cover*”, nesta zona prevê-se a conservação e restauro do muro e um confinamento assegurado pela viga de coroamento constituinte da cortina de estacas, conforme se irá descrever no Capítulo 7 do presente documento. Em seguida apresenta-se uma foto ilustrativa, retirada no local, referente ao miradouro.

**Figura 8 – Fotografia ilustrativa do muro do miradouro Largo das Necessidades, interferência N° 385**

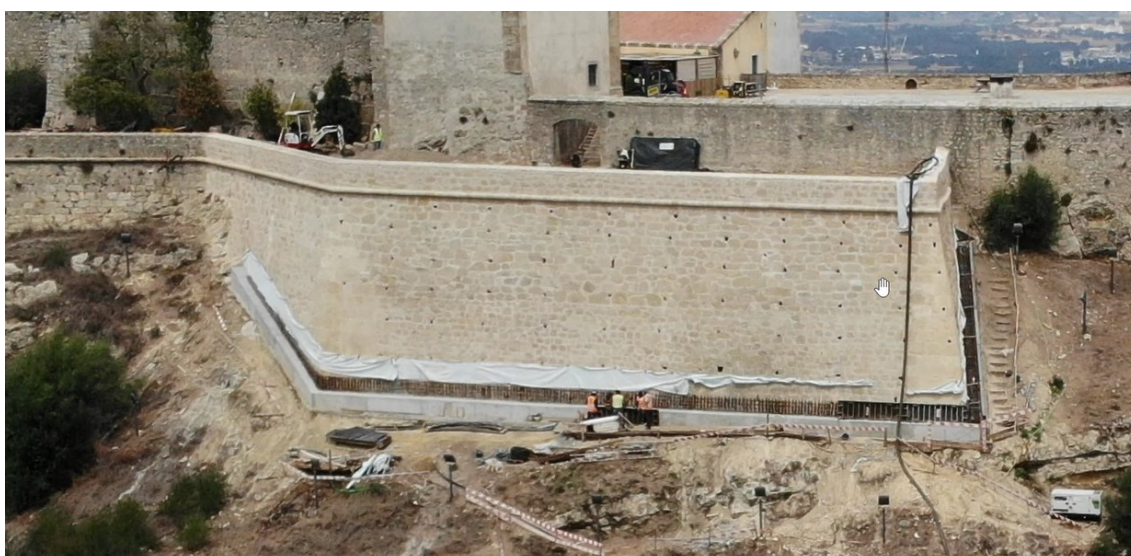
Na Figura 12 mostra-se uma fotografia ilustrativa dos tratamentos descritos retirada de uma obra já executada através da mesma metodologia.

**Figura 12 – Fotografia ilustrativa do tratamento proposto já executado noutra muralha histórica**

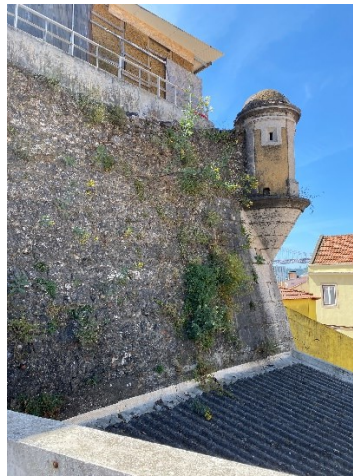
Ainda na zona da muralha do Baluarte existe uma guarida com necessidade de cuidados específicos para reforço da mesma. Na Figura 13 mostra-se o elemento em causa.

**Figura 13 - Guarida existente na muralha do Baluarte em pedra**

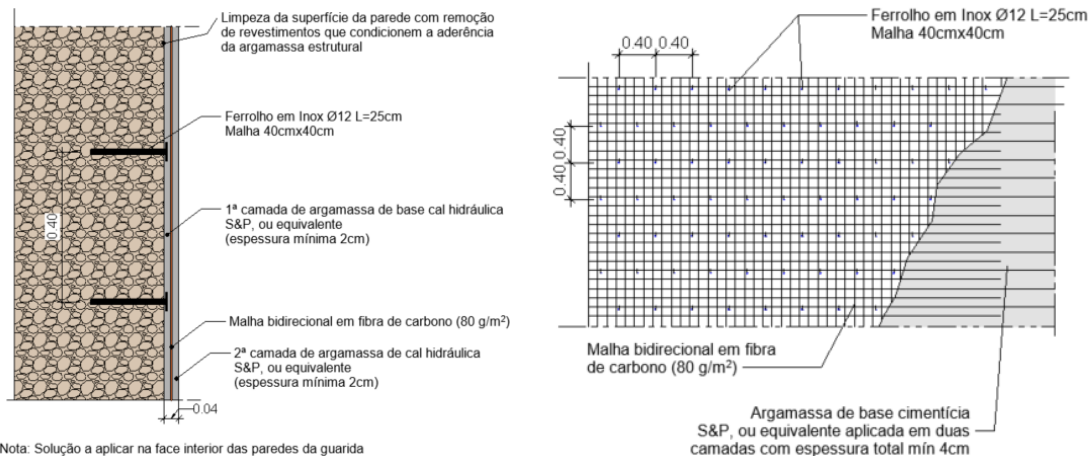
Para este elemento para além da execução de todo o tratamento proposto para a muralha do Baluarte, propõe-se a execução de um reforço no interior da guarida. Este tratamento consiste na execução de uma limpeza para posterior aplicação de uma argamassa à base de cal hidráulica natural reforçada com fibra de carbono aferrolhada através ferrolhos em inox pelo interior às paredes da guarida. Na Figura 14 apresenta-se um pormenor da solução proposta para o reforço interior da guarida.

**Figura 14 – Pormenor de reforço interior da guarida através de argamassa reforçada com fibras de carbono**
