# INFORME ENSAYO Nº: 25282/1

PETICIONARIO: Empresa: MOTA-ENGIL, ENGENHARIA E CONSTRUÇÃO, S.A.  
Domicilio: Travessa das Lajes, 174  
4405-194 Canelas VNG-Portugal.  
At. D. Nuno Miguel Pinto

DENOMINACIÓN: Obra: LC.046.25 ORDEN DE COMPRA Nº: 3100200008  
Situación: No lo aporta el cliente.

TIPO DE MUESTRA: 1 muestra de roca

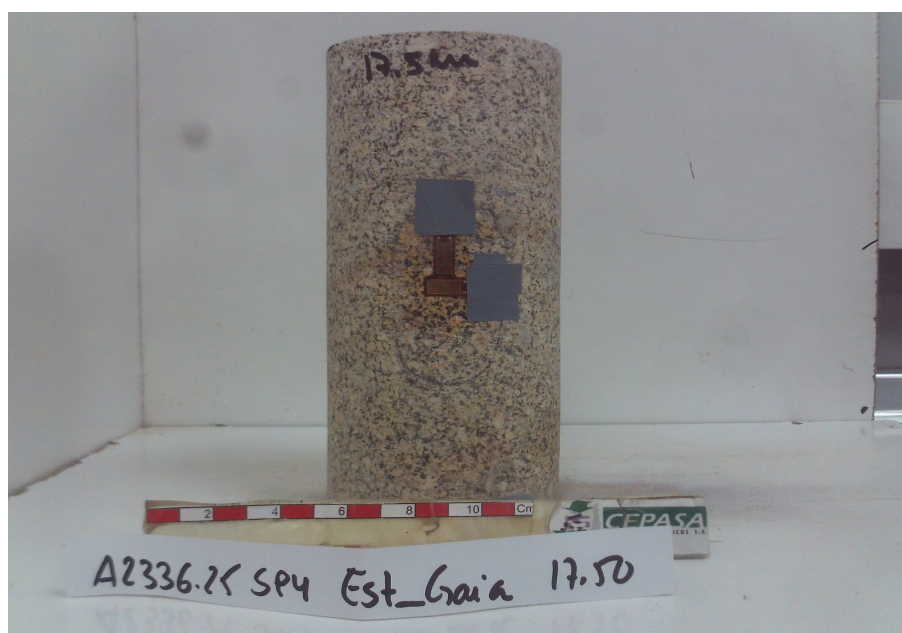
### Foto antes del ensayo

A2336.25 SP4 Est\_Gaia 17.50. Sufre una fractura importante a los 29,9 Mpa aproximadamente.
