# METRO DE LISBOA

## PROLONGAMENTO DA LINHA VERMELHA ENTRE SÃO SEBASTIÃO E ALCÂNTARA

### VOLUME 17 – INTERFERÊNCIAS AO LONGO DA LINHA

### FICHAS DE INTERFERÊNCIAS

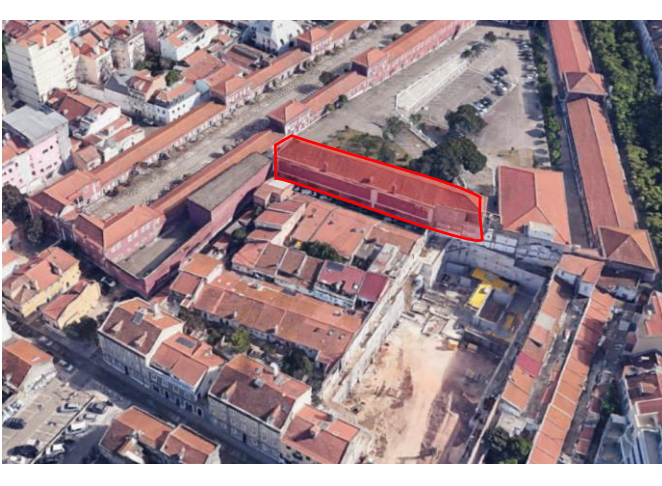
| Mapa de localização e vista isométrica do edifício | |

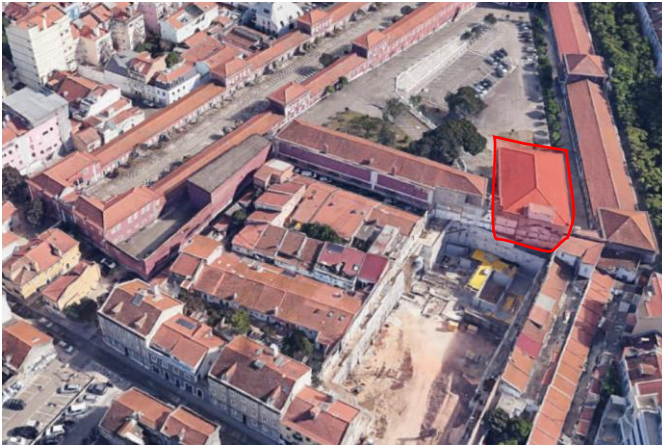
| Mapa de localização e vista isométrica do edifício | |

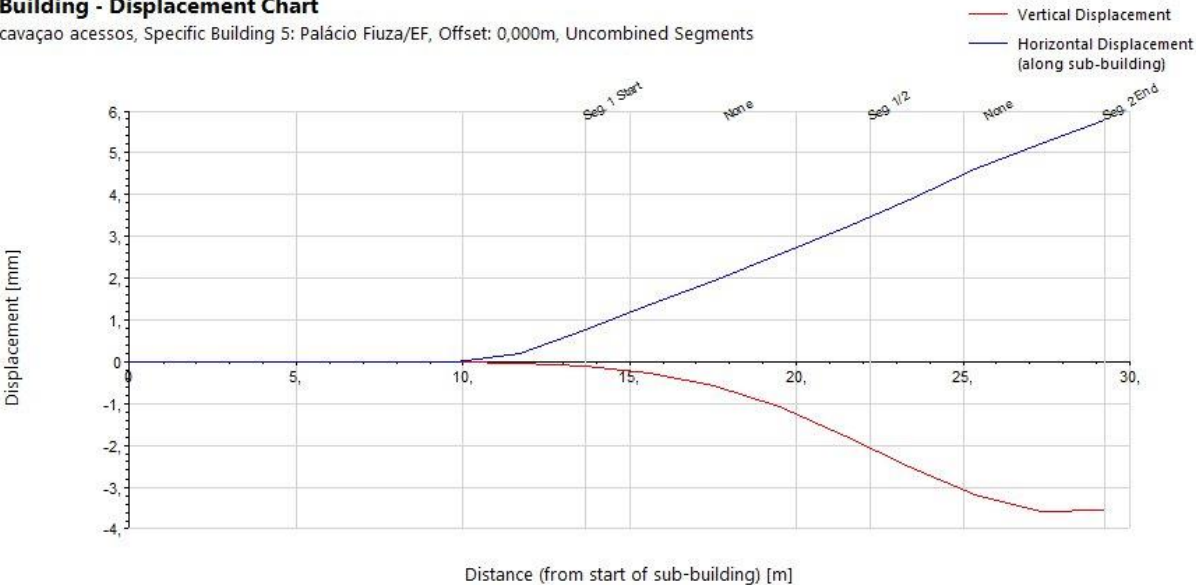
Specific Building - Displacement Chart

Stage 2: escavação acessos, Specific Building 5: Palácio Fiuza/EF, Offset: 0,000m, Uncombined Segments
