### EMPREITADA DE CONCEÇÃO E CONSTRUÇÃO

#### PROJETO DE EXECUÇÃO

### TOMO 1

### VOLUME 17 – INTERFERÊNCIAS AO LONGO DA LINHA

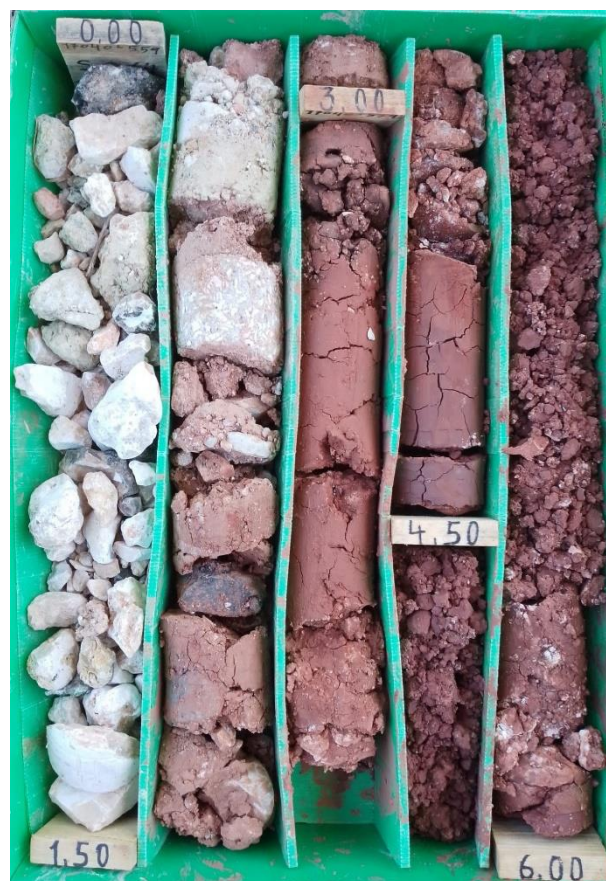
0,00 m – 6,00 m

## **SG64**

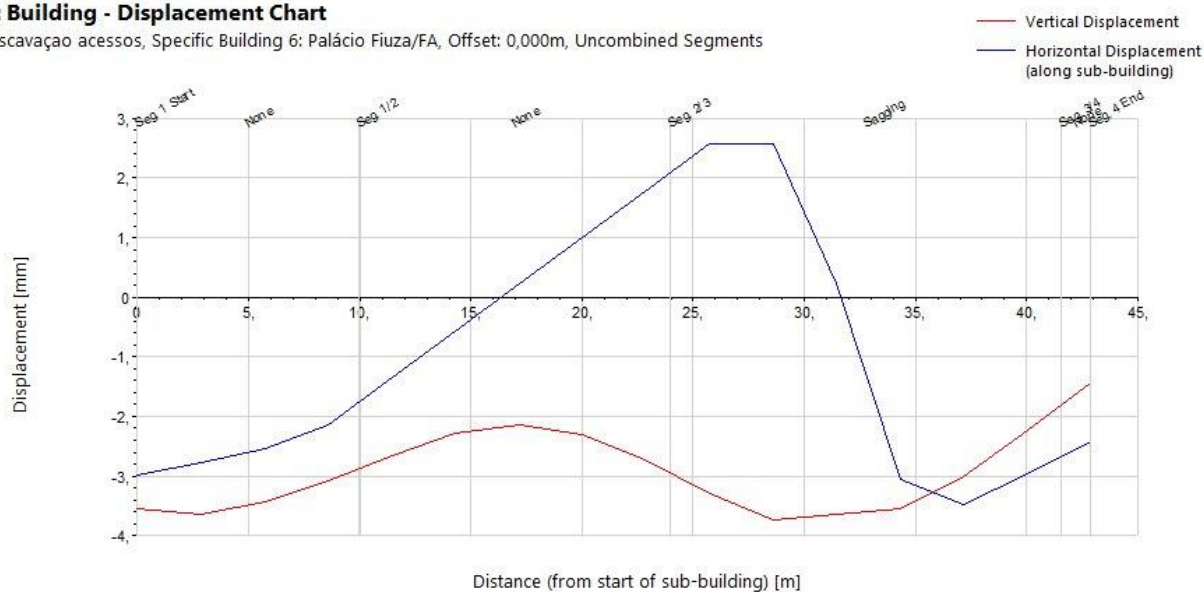
## Deslocamentos ao longo do alinhamento F-A

### Specific Building - Displacement Chart

Stage 2: escavação acessos, Specific Building 6: Palácio Fiuza/FA, Offset: 0,000m, Uncombined Segments

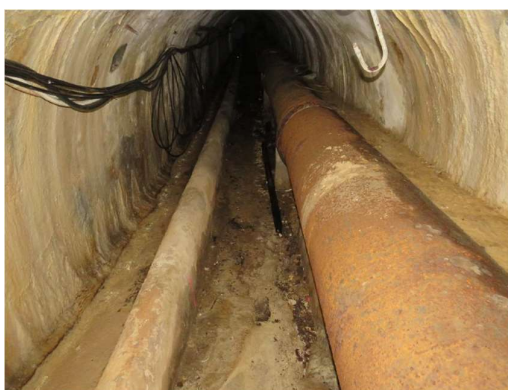
Figura 12 – Vista do interior da interferência 13

De modo a poder caracterizar cada um destes atravessamentos, foi necessário realizar uma detalhada inspeção e levantamento topográfico dos mesmos, procurando definir o seu posicionamento, condição estrutural e utilização atual. Relativamente à sua utilização atual, embora nenhum trecho sirva atualmente para a distribuição de água potável em escoamento livre, alguns dos trechos de aqueduto, servem como meio para a passagem subterrânea de serviços, encontrando-se instaladas em alguns trechos, condutas de ferro fundido  $\phi 500\text{mm}$  (Figura 12 e Figura 13).

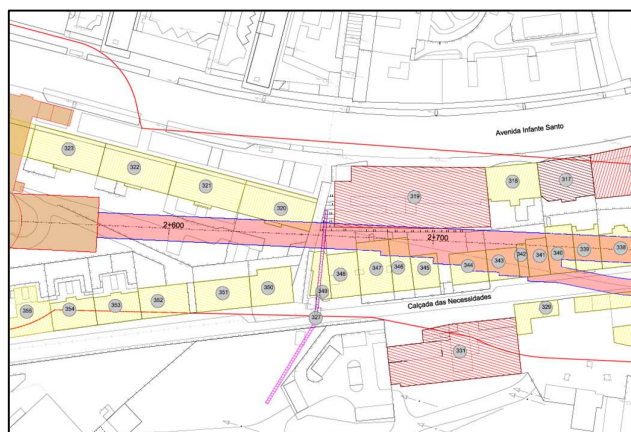
Figura 24 - Localização da interferência 327

No troço 82 cruzam 2 atravessamentos, identificados pelo número de interferência 327 e 375. A interferência 327 aparenta interromper antes do atravessamento do túnel, segundo o relatório técnico sobre o levantamento topográfico (Figura 24 e Figura 25).

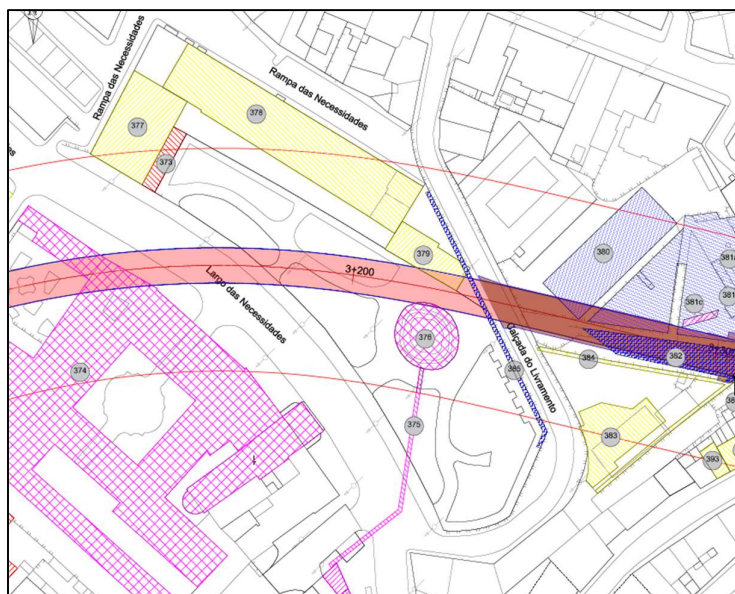
**Figura 26 - Localização da interferência 375**

A interferência 375 encontra-se afastada do eixo do túnel de via cerca de 18 metros, segundo o mesmo relatório, servindo de ligação ao Chafariz das Necessidades (Figura 26 e Figura 27).

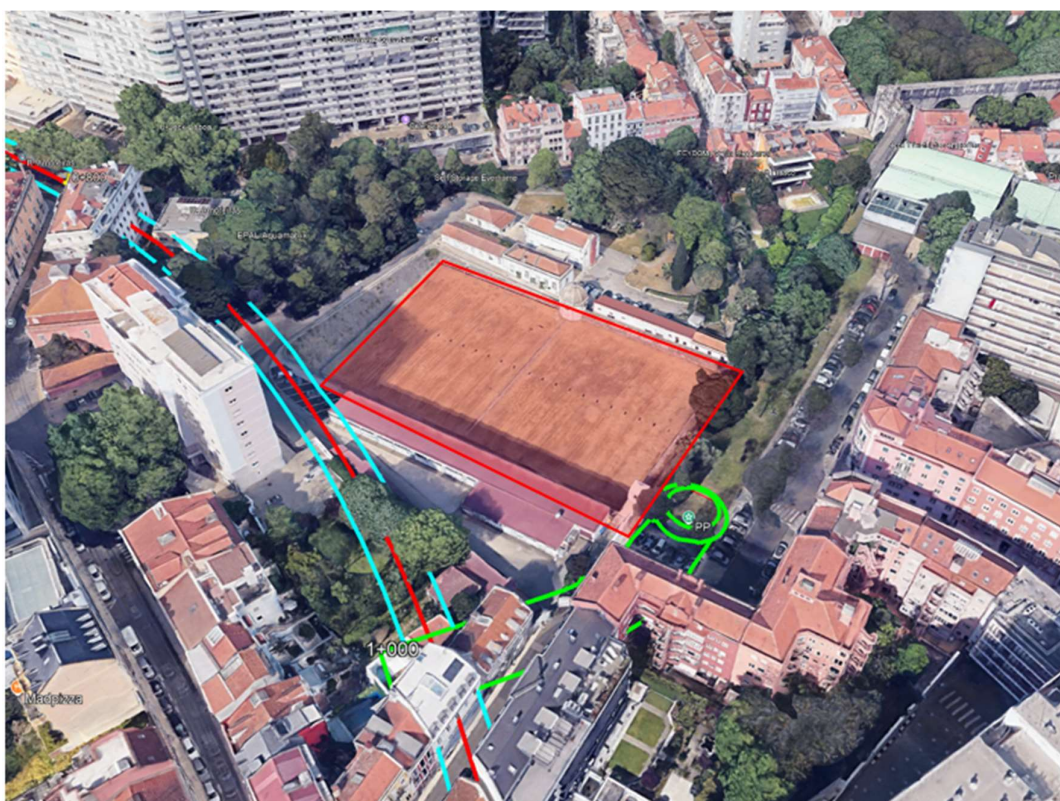
Figura 31 – Localização da interferência 58 (Cisterna do Aqueduto das Águas Livres)

A interferência 58 encontra-se localizada entre o PK 0+900 e o PK 1+1000, no troço 82, é uma cisterna que faz parte do sistema de distribuição de água do Aqueduto das Águas Livres à qual se ligam diversos ramais do aqueduto. Possui uma área de aproximadamente 4,500m<sup>2</sup> e encontra-se enterrada. As interferências 54, 60 e 69, constituem os ramais ligados à cisterna que se encontram na zona de influência dos trabalhos de escavação (Figura 31).

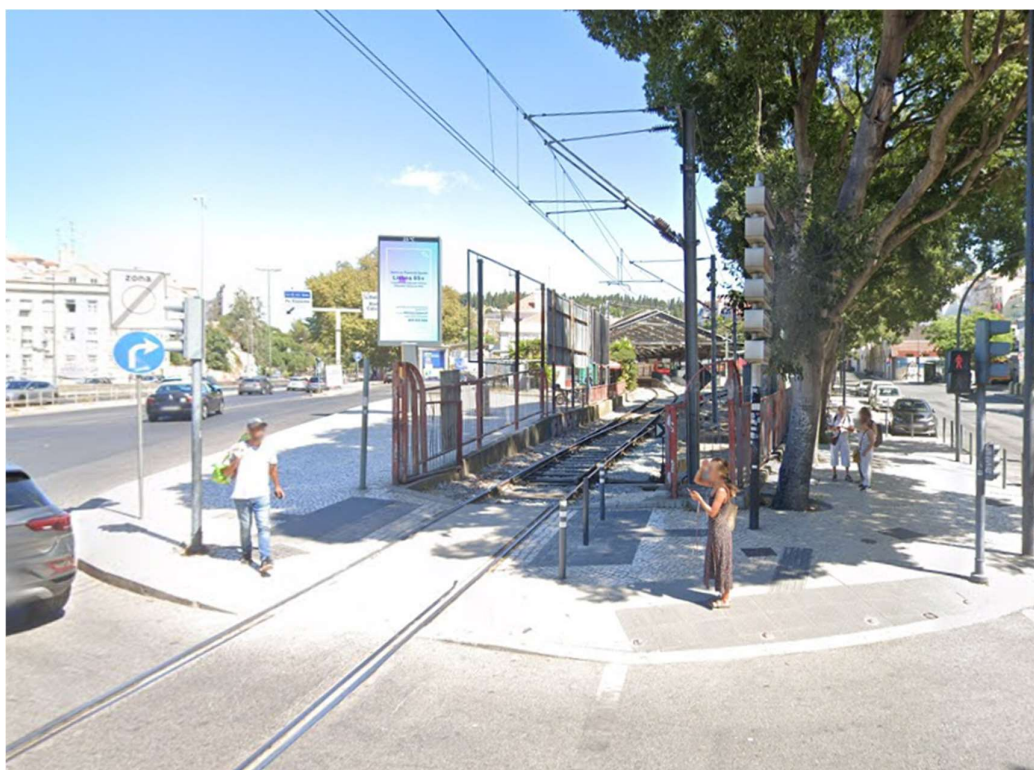
A interferência com os pilares e fundações da estrutura em viaduto ocorre junto do encontro entre a Avenida de Ceuta e a Rua Maria Pia; esta secção marca igualmente a fronteira entre a via única e a via dupla da linha férrea (Figura 48).

Figura 48 - Troço Linha Férrea afetada

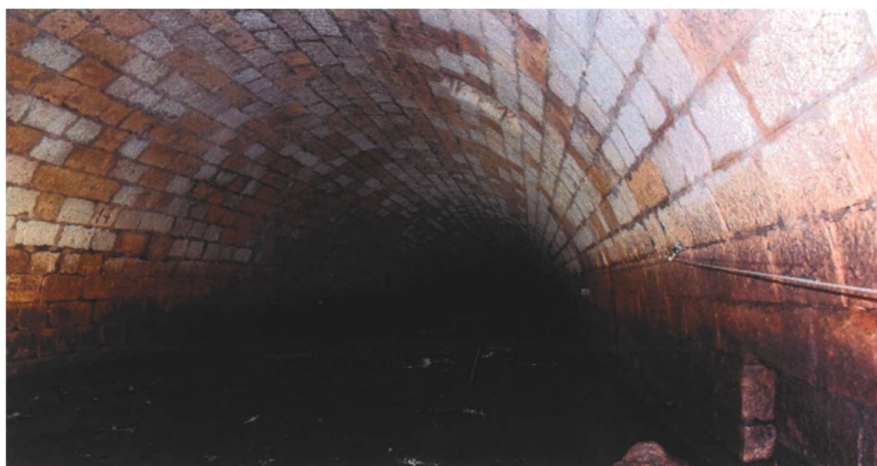
De acordo com a inspeção realizada pelo LNEC no dia 3 de Setembro de 2024, a secção Nº5 que se encontra na zona de influência das escavações para a fundação dos pilares do viaduto, é constituída por alvenaria de pedra argamassada e fundo móvel (Figura 53).

Figura 53 – Fotografia do interior do Caneiro de Alcântara (Secção nº5)
