PROJETO: IP8 (A26) - LIGAÇÃO ENTRE SINES E A A2
LANÇO IP8 ENTRE RONÇÃO E GRÂNDOLA
AUMENTO DE CAPACIDADE

DESIGNAÇÃO	DESENHO Nº
OBRAS DE ARTE CORRENTES PROJETO DE EXECUÇÃO PA 31-01 ESBOÇO GEOGRÁFICO PLANTA DE LOCALIZAÇÃO	RVGR-PE-T2-P716-00-R00
	SUBSTITUI
	SUBSTITUIDO
	FORMATO A1 REDUZIDO A3

DESIGNAÇÃO	OBRAS DE ARTE CORRENTES PROJETO DE EXECUÇÃO PA 31-01 DIMENSIONAMENTO GERAL PLANTA E CORTES
------------	--

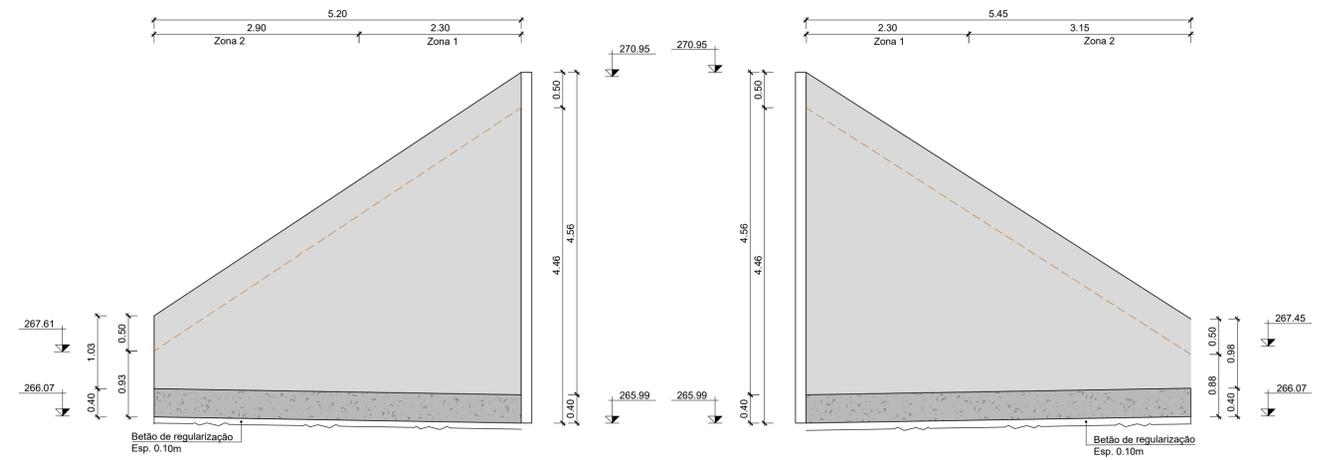
MURO M1.1
ALÇADO FRONTAL
ESC.=1:50

MURO M2.1
ALÇADO FRONTAL
ESC.=1:50

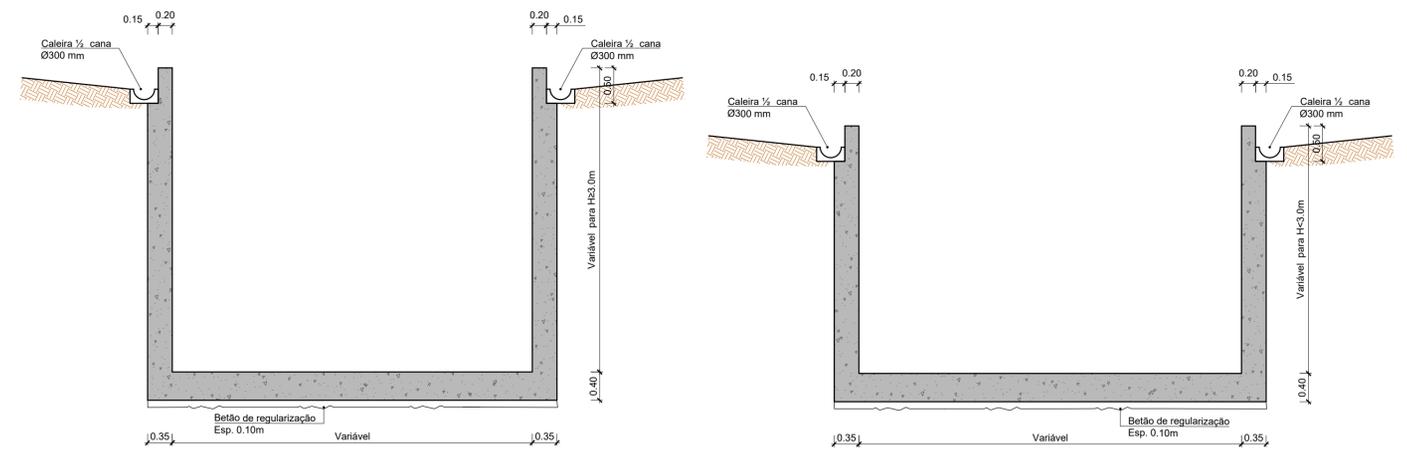
MURO ZONA 1
CORTE TIPO
ESC.=1:50

MURO ZONA 2
CORTE TIPO
ESC.=1:50

- Definição das Zonas 1 e 2 dos muros "DIMENSIONAMENTO - QUADRO E MUROS", Desenho RVGR-PE-T2-P716-04.

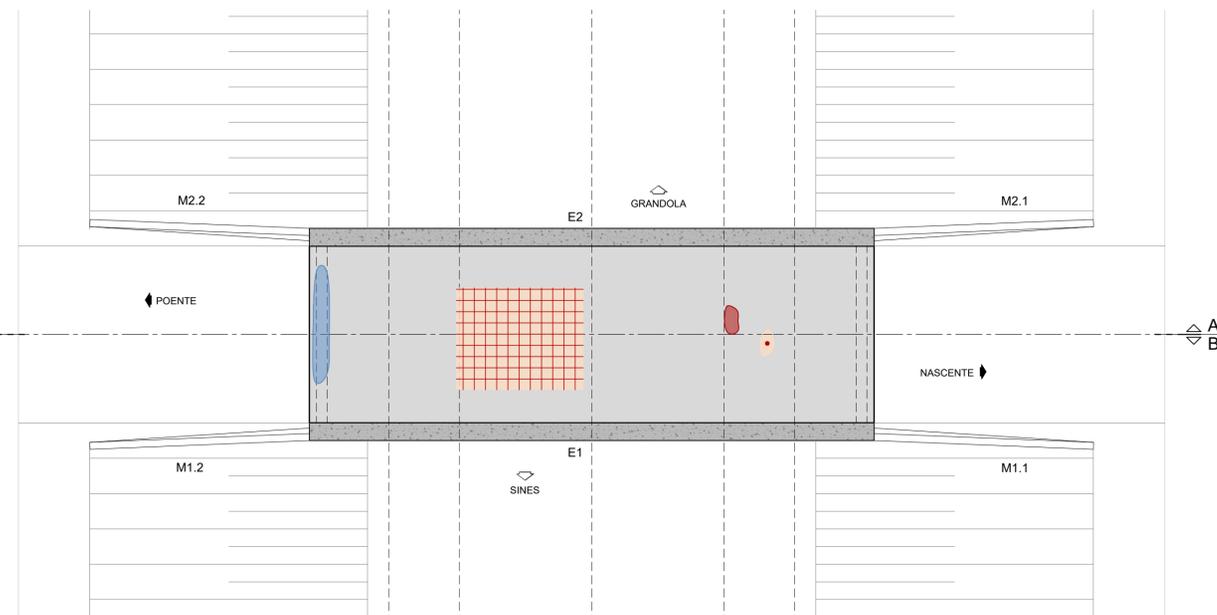
VISTA DA FACE INFERIOR DO TABULEIRO
ESC.=1:100

- - - - - Fissuras
- Descasque do betão (DB)
- Delaminação do betão (DL)
- Segregação do betão
- Varões/Arames/Pregos salientes
- Varões com recobrimento reduzido

Nas zonas de betão danificado e onde foram identificados fenómenos de segregação, descasque ou delaminação, com ou sem deteção de armaduras com corrosão, prevê-se a sua reparação com argamassas de formulação adequada, cuja aplicação será precedida da picagem superficial para saneamento das zonas a reabilitar e assegurar uma correta aderência entre materiais.

Nas fissuras com abertura superior a 0.3 mm, valor limite regulamentar para a fissuração, face ao preconizado na NP EN 1992 para a classe de exposição ambiental em causa, prevê-se a sua total injeção para selagem e preenchimento, de acordo com o seguinte procedimento:
